# Søknad om tillatelse til steinutlegg over utløpet av Arbuvatn, Vågsli

## Gjennomføring, konsekvenser og avbøtende tiltak

**Ecofact rapport: 978**

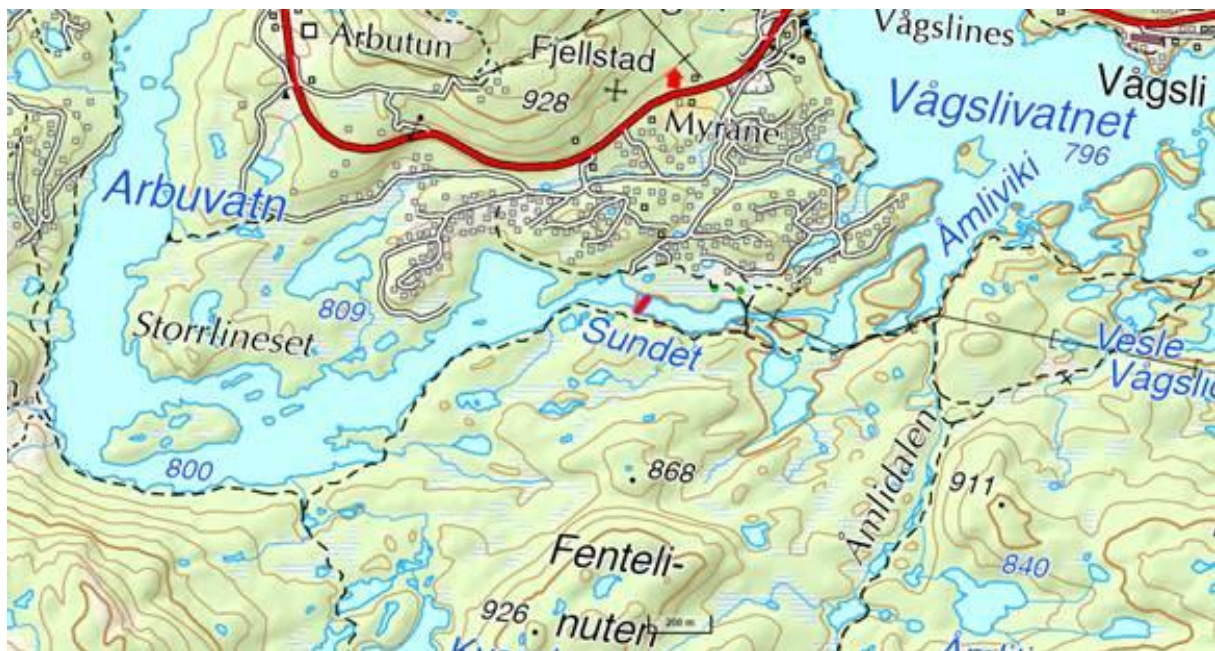
Figur 1-1. Tiltaksområdet (rød linje) er lokalisert sør for hyttefelt på Myrane i Vågslid (Vinje kommune), i utløpssonen av Arbuvatn.

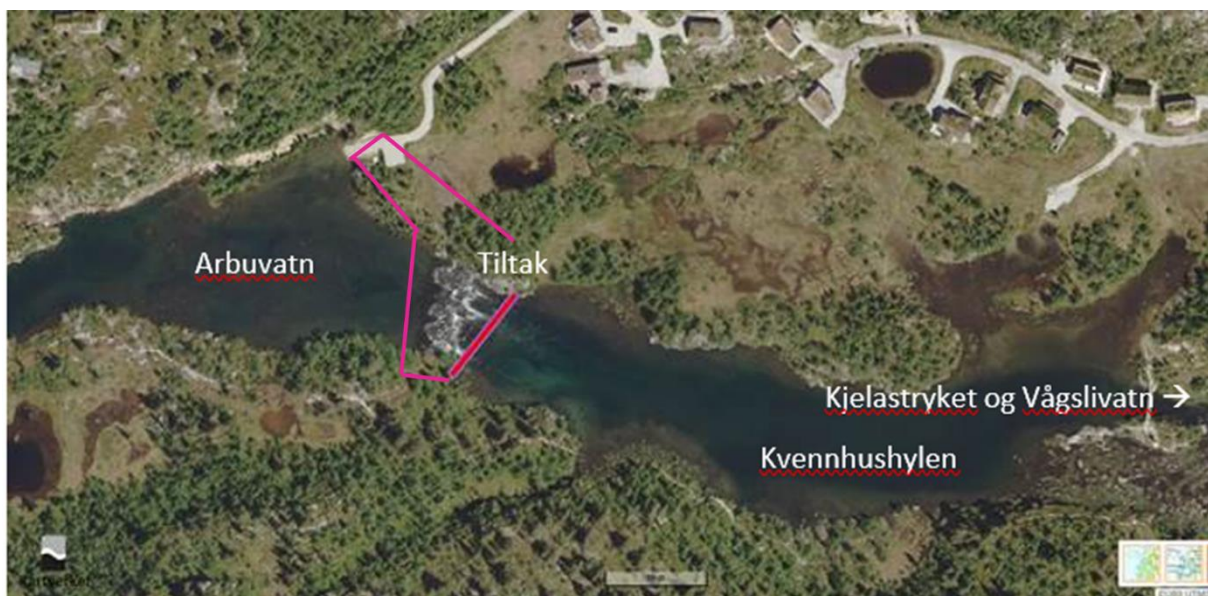
Figur 4-1. Det avgrensede tiltaket krysser på terskelkronen i utløpssonen av Arbuvatn, i øvre del av Kvennhushylen.

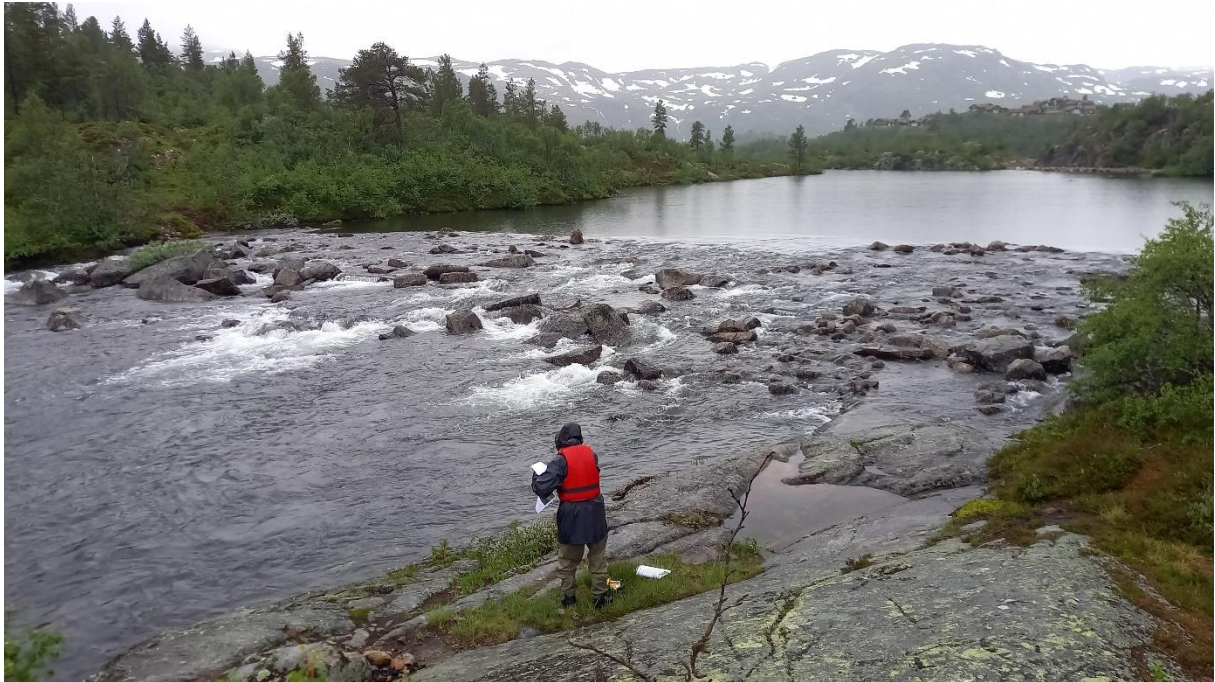
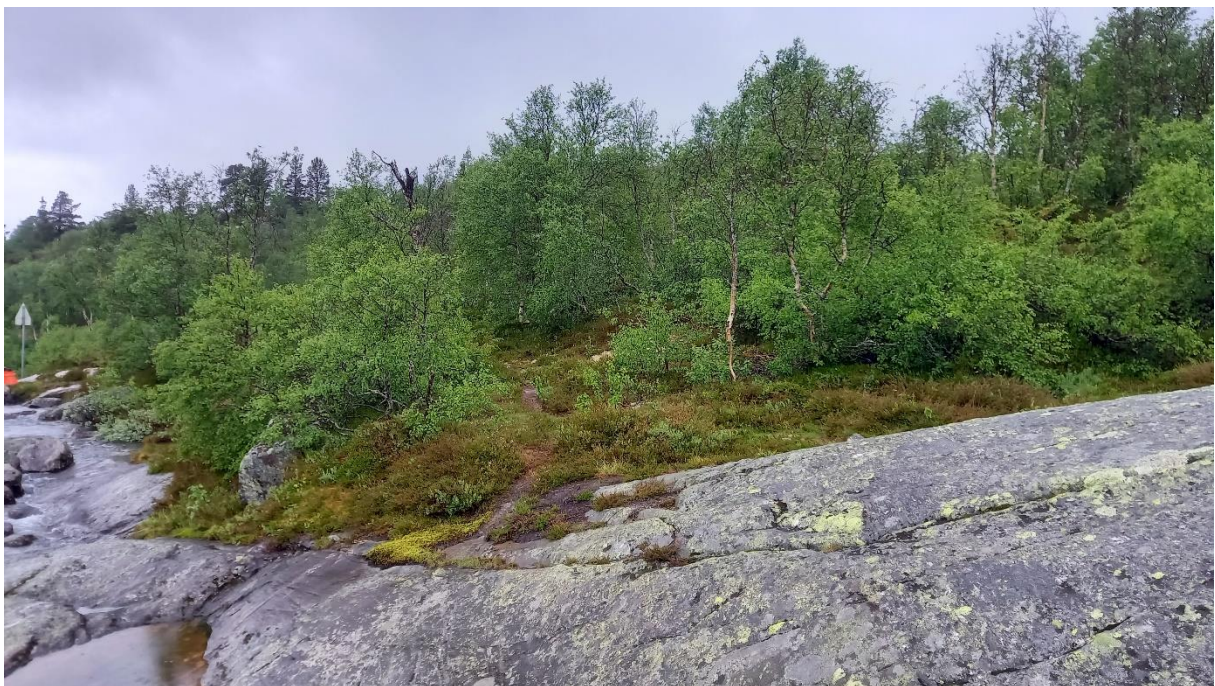
Figur 5-2. Tiltaksområdet sett fra nedstrøms utløpssonen på østre side, samt opp mot eksisterende grusvei hvor det vil etableres kjøretrasé.
