# Steiningsholmen 24 – Miljøteknisk sedimentundersøkelse og marinbiologisk kartlegging

**Ecofact rapport: 995**

Steiningsholmen Eiendom AS ønsker å utvide samt oppgradere en kai ved Skudeneshavn i Karmøy kommune. Ecofact er engasjert til å gjennomføre en miljøteknisk sedimentundersøkelse og en enkel marinbiologisk kartlegging av tiltaksområdet. Feltregistreringer ble utført av Åsne Omdal og Hans Olav Sømme. Resultatene er gjennomgått og oppsummert av Åsne Omdal.

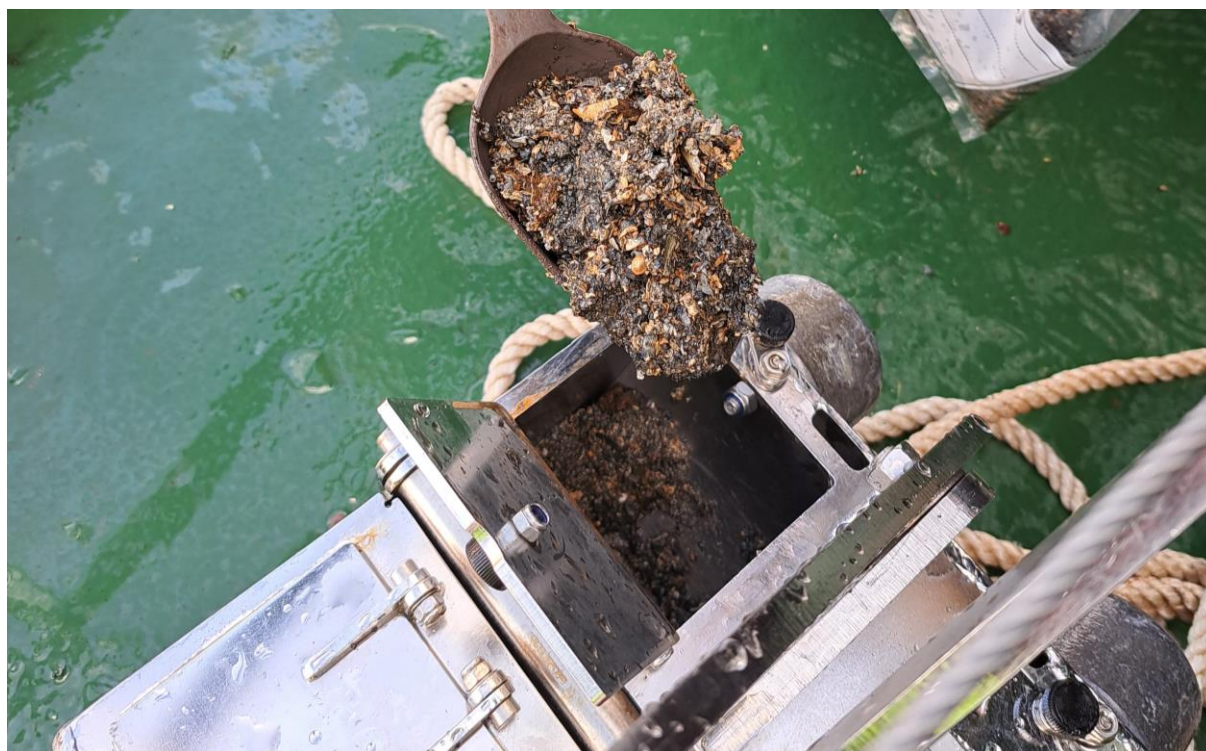
Figur 5. Bilde fra sedimentsprøvetaking.
