# Indre Erdal kraftverk i Kvalsund

## Biologiske utredninger

# **Indre Erdal kraftverk i Kvalsund**

**Ecofact rapport 133**

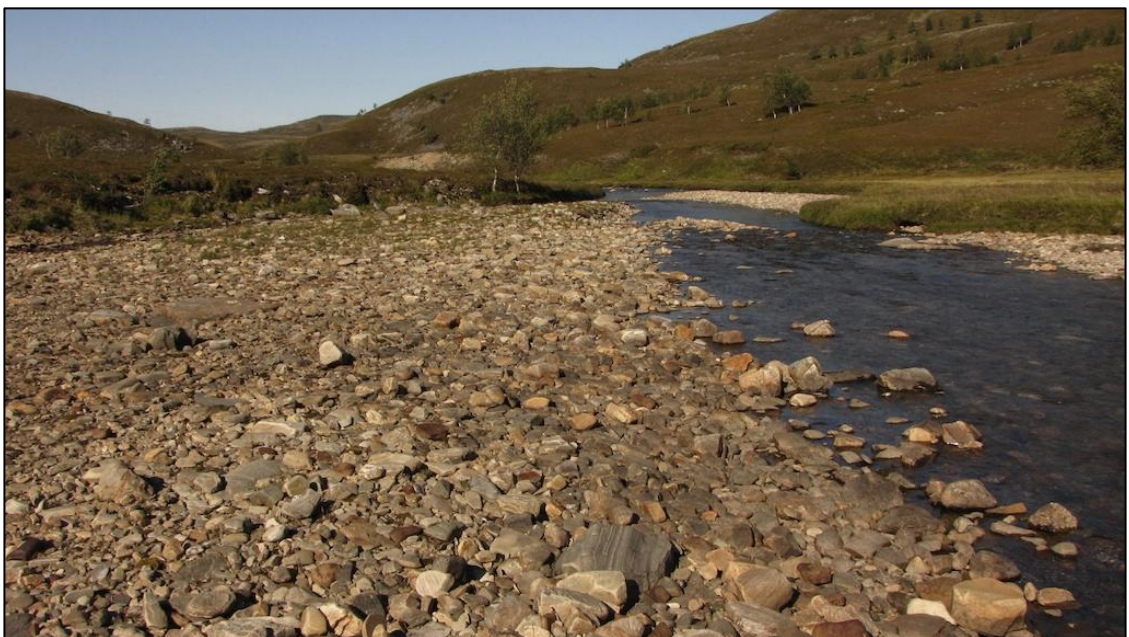
Figur 3. Erdalselva rett oppstrøms inntaksområdet. Området i forgrunnen vil bli neddemt av en relativt arealkrevende inntakskulp på grunn av flatt terreng i området. Foto: Alicia Sánchez Mora.

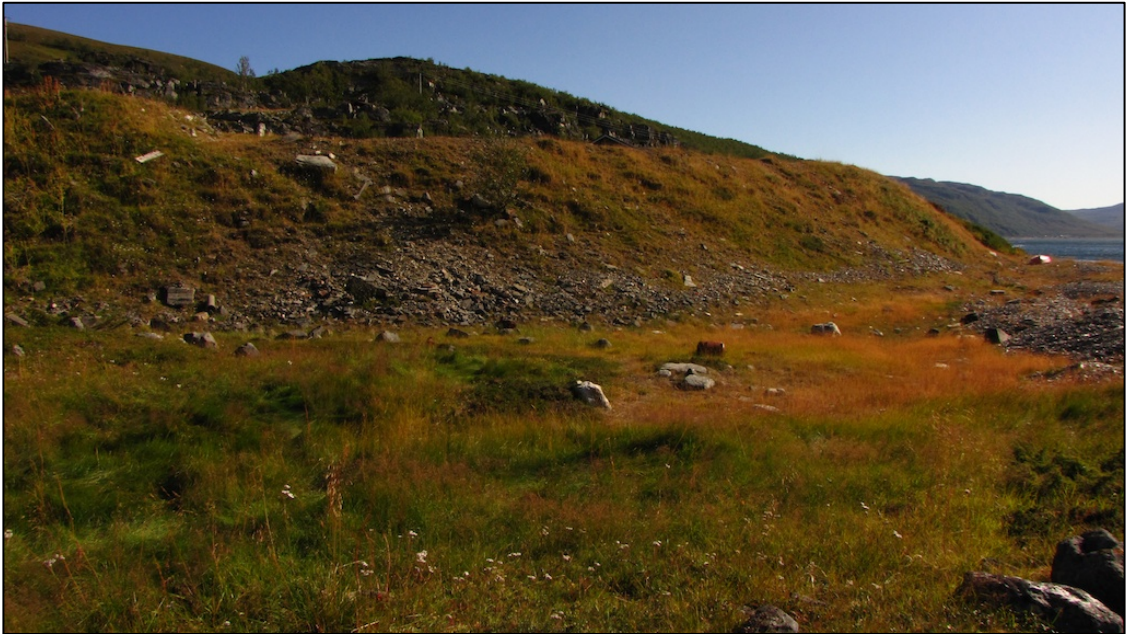
*Figur 4. Kraftstasjonsområdet rundt kote 4 nedenfor veien som passerer på nordsiden av Repparfjorden. Foto: Alicia Sánchez Mora.*

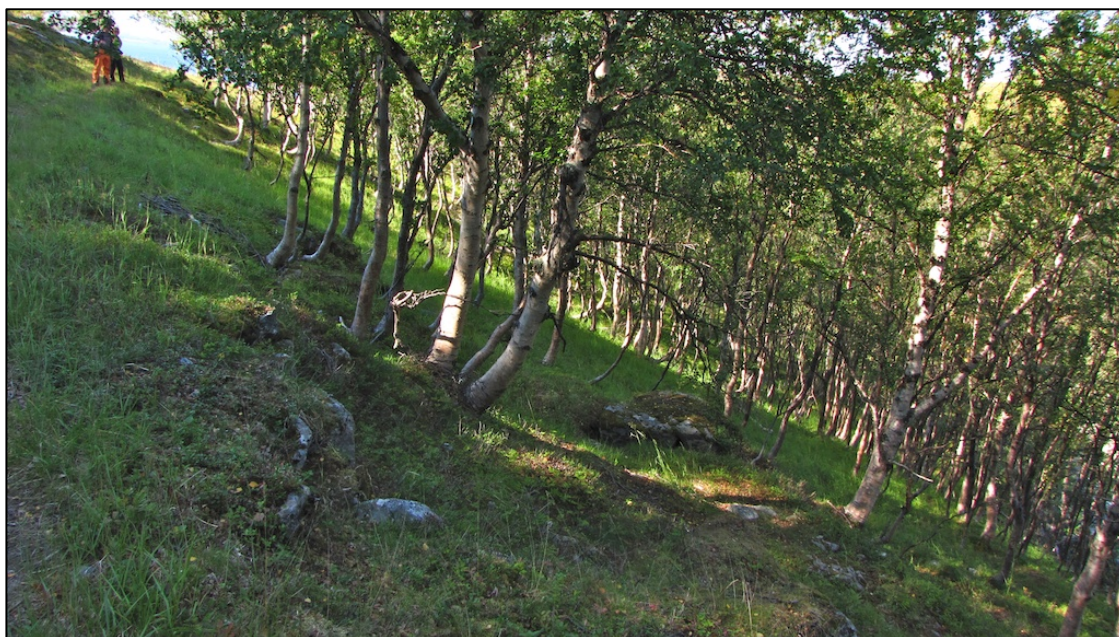
Figur 8. Nedre del av influensområde for rørgata, med ung bjørkeskog på fuktig kildepreget mark.  
Foto: Geir Arnesen.

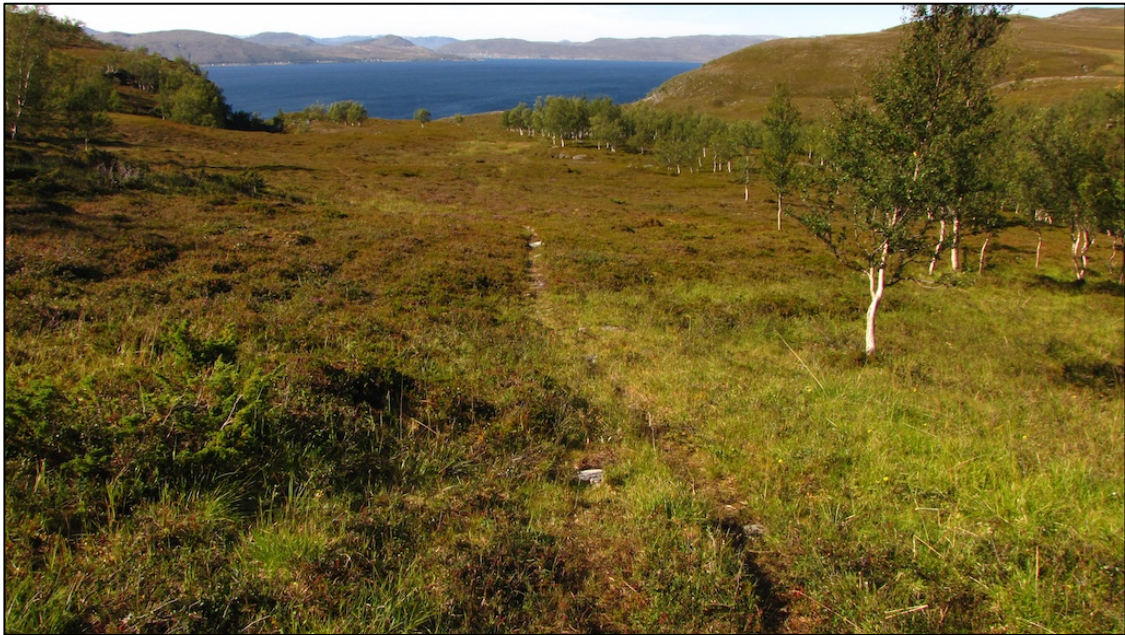
Nedenfor ca. kote 80 går rørgata igjen ut av skogen og fortsetter over et heipreget landskap med nesten bare krekling, smyle og noe einer og blåbær (Fig. 9). Det er også noen få felter med mer gresspreget vegetasjon med sølvbunke og finnskjegg. Begge er arter som indikerer at området har vært hardt beitet.

Figur 9. Heilandskap som krysses av rørgata nedenfor ca. kote 80. Foto: Alicia Sánchez Mora.

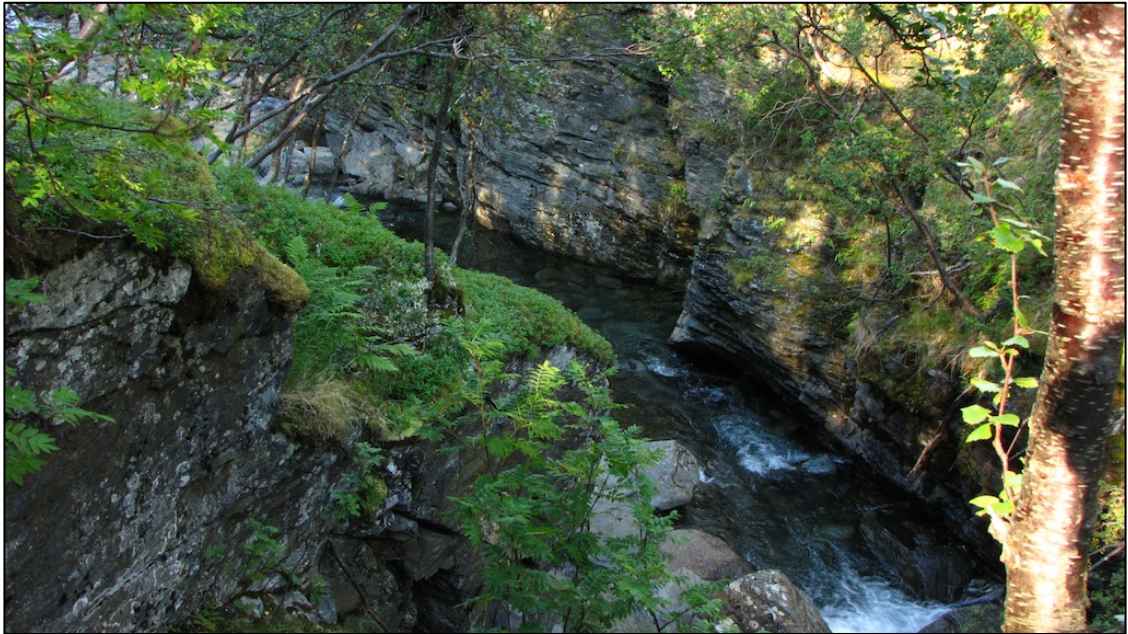
*Figur 10. Elvestrekningen mellom kote 100 og kote 30 går i en trang elvekløft, men har basefattige og snøleiepregede forhold og dermed få og trivielle arter. Foto: Geir Arnesen.*

Rundt kote 100 går den ned i en ganske dyp bergkløft hvor den har et relativt bratt fall helt ned til kote 30. Kløfta har lite vegetasjon og snøleiepregede forhold med basefattig berggrunn. Typiske snøleiearter som stjernesildre og fjellsyre dominerer. Ellers går skogen slik den er beskrevet i kapittel 5.4.1 helt ut til kløftekantene (Fig. 10). Det ble søkt spesielt etter interessante arter av moser og lav knyttet til fuktige miljø, men det sterke snøleiepreget gjør at det er vanlige fjellarter som dominerer, slik som tvillingtvebladmose (*Scapania subalpina*) og bekketvebladmose (*Scapania undulata*) Kløfta er derfor lite interessant og kvalifiserer ikke til å bli avgrenset som en verdifull bekkeløft.

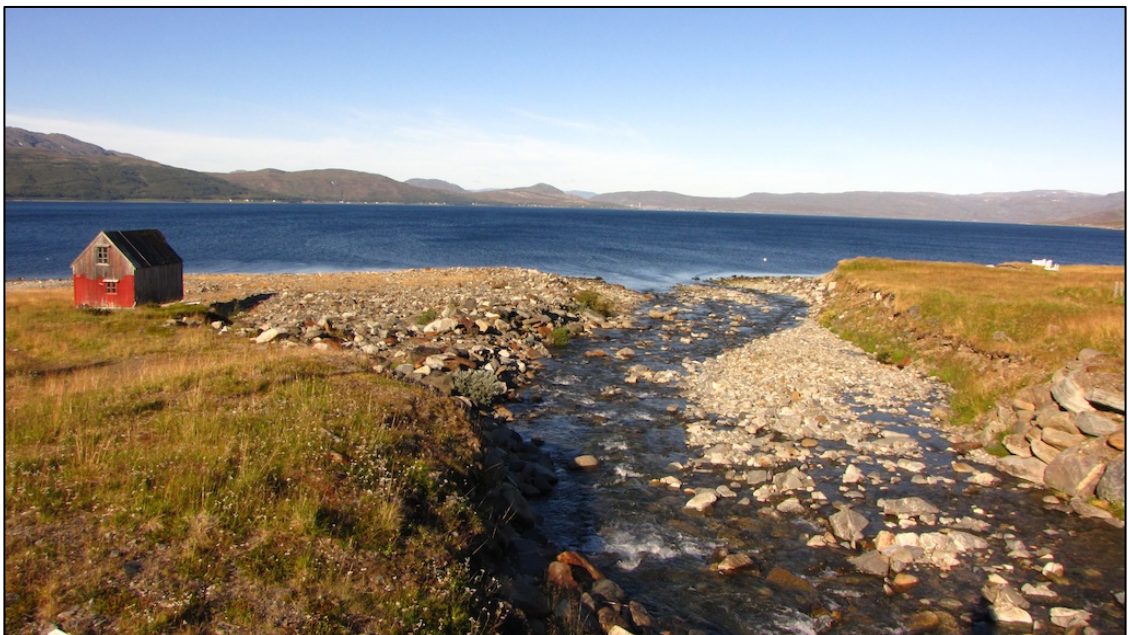
Fra ca. kote 30 og ned til sjøen renner elva igjennom en trang dal med sandmeler på begge sider. Det er en del flompregede elvører også her med noen få ruderatplanter slik som åkersnelle, hestehov, og svever. På mer stabil mark er det også noe geitrams. Helt nede ved sjøen (Fig. 11) kommer det også inn enkelte strandplanter slik som rødsvingel.

*Figur 11. Utløpet av Erdalselva i Repparfjorden. Foto: Alicia Sánchez Mora.*

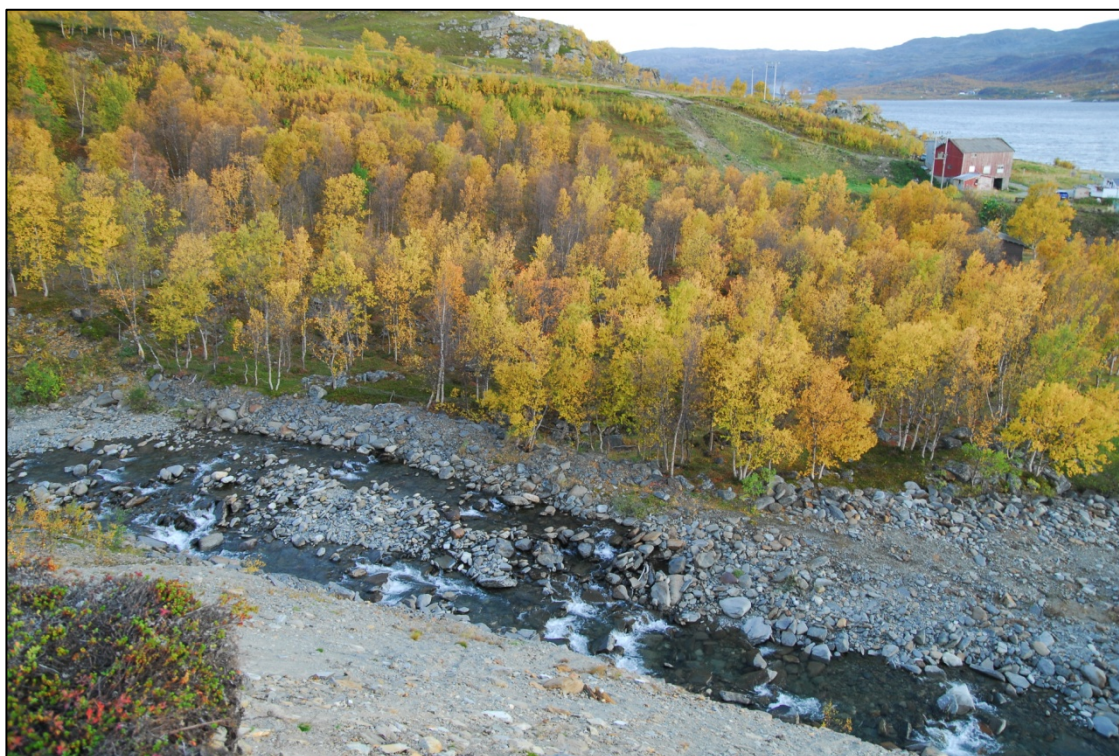
*Figur 12. Nedre stasjon for prøvefiske i nedre del av Erdalselva. Varierende substrat, men meget grovt.  
Foto: Helen Jewell.*

Undersøkelsen viser at det er normal tetthet av ungfisk av ørret i Erdalselva med et gjennomsnitt på 12,5 per 100 m<sup>2</sup> (normal = 10- 20 ungfisk per 100 m<sup>2</sup>). Den nederste stasjonen (nedstrøms) ble målt til ca 50 m<sup>2</sup> og er dårlig egnet som gyteområde grunnet det grove substratet. Som oppvekstområde ser det ut til å være mye bedre egnet. Tettheten var normal med 12 ungfisk per 100 m<sup>2</sup> (fig 12, 13 og tabell 5).

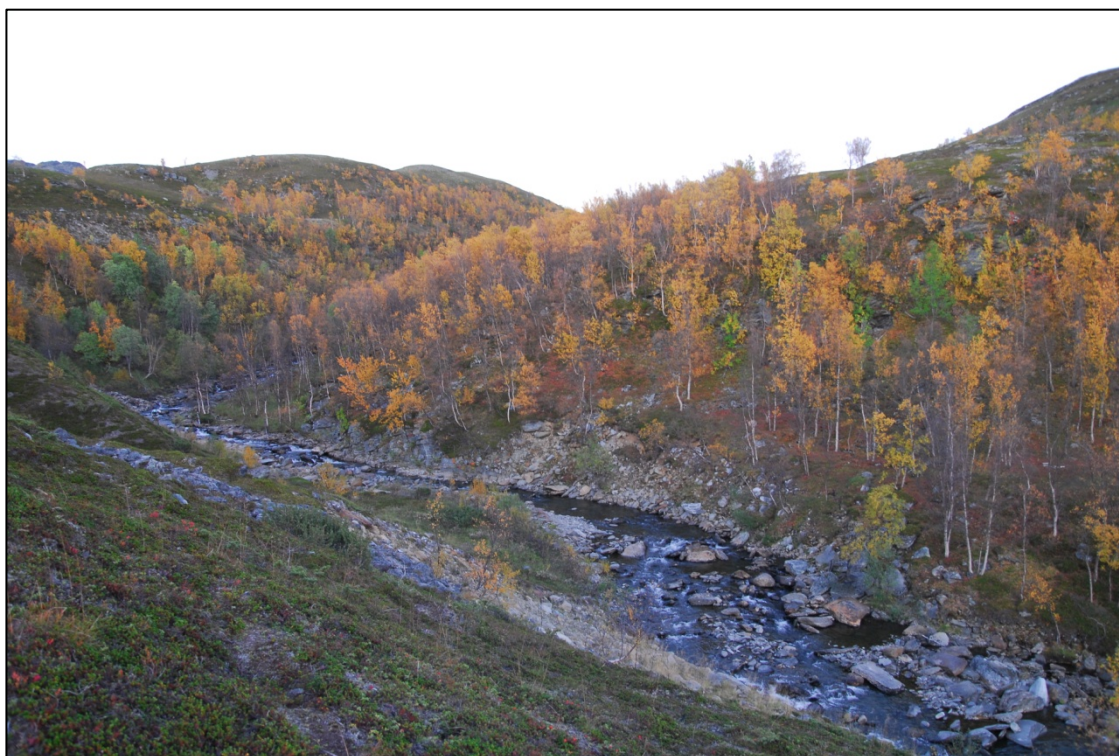
*Figur 13. Elveløpet mellom stasjonene. Foto Helen Jewell.*

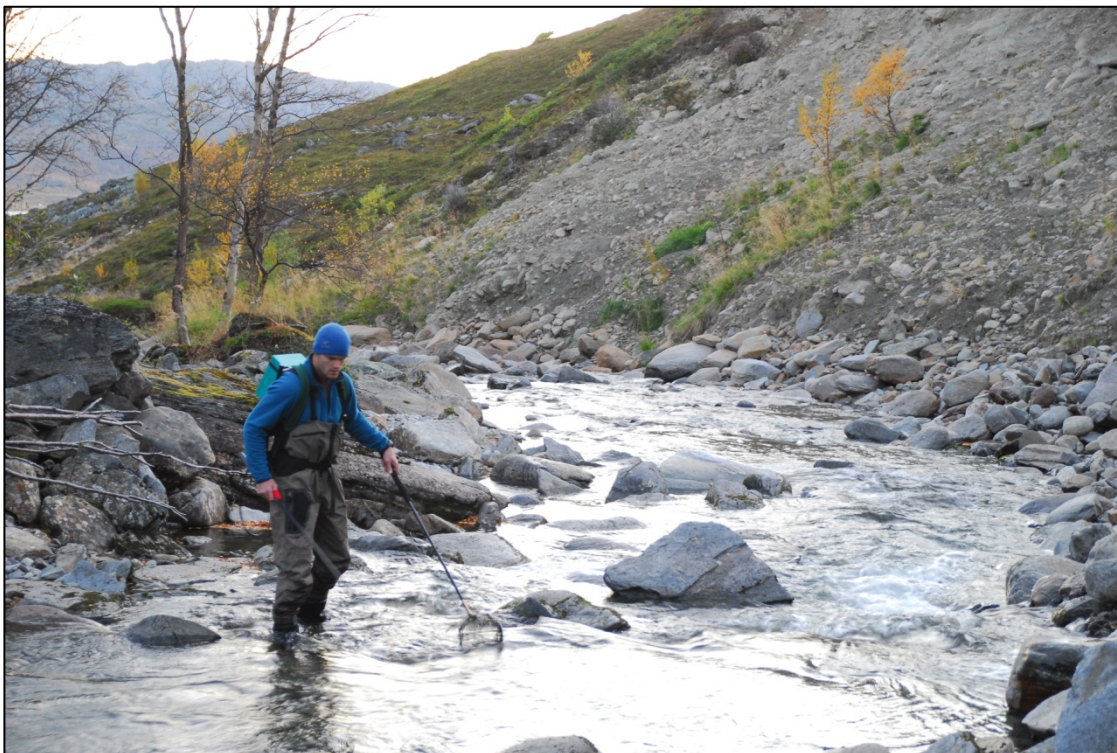
*Figur 14. Nederste del av det øverste området som ble el-fisket. Foto: Helen Jewell.*

Det ble prøvofisket ved to stasjoner, og det var middels vannføring under fisket. Se figur 2 for lokalisering av stasjonene. På den øverste stasjonen (Fig. 14 og 15) ble det forventet en noe høyere tetthet av ungfisk enn hva resultatene tilsier ut i fra den visuelle vurderingen. Tettheten av ungfisk er på 13 per 100 m<sup>2</sup>, noe som tilsvarer normal tetthet (tabell 5). Området virker å være godt egnet for både gyting og oppvekst for ørret. Det er imidlertid flere egnede gyteplasser for stasjonær ørret enn større sjørret, men det finnes potensielle gyteplasser for sjørret i elva.

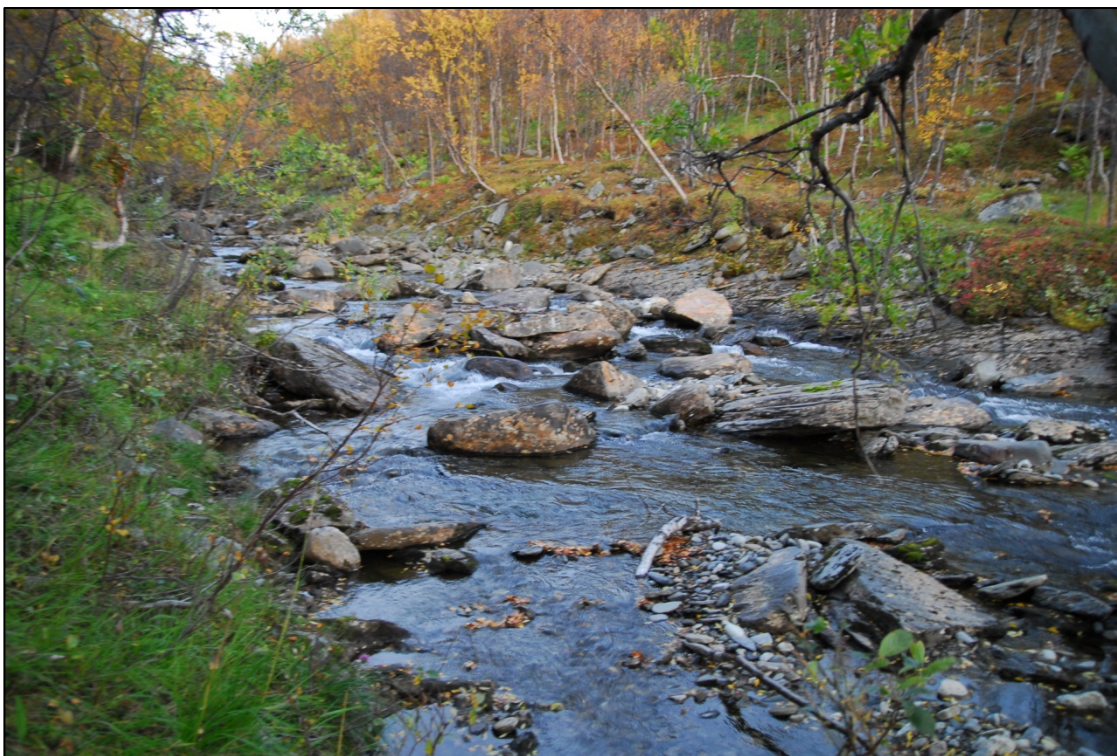
*Figur 15: Øvre deler av det øverste området som ble el-fisket. Foto: Helen Jewell.*
