# Stjernevatn kraftverk i Lerresfjordelva og Nástejohka - Alta

## Biologiske utredninger

**Ecofact rapport 138**

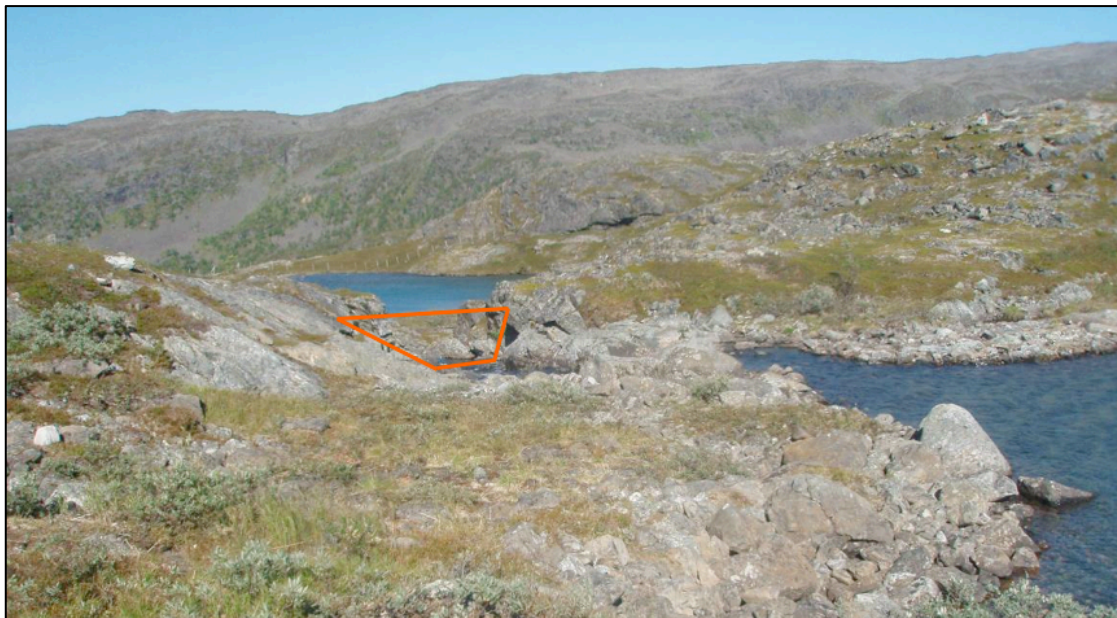
*Figur 3. Damområdet ved nordbredden av Stjernevatn. Dette vil også være inntaksområde ved realisering av alternativ 2. Foto: Multiconsult AS.*

Alternativ 2 planlegges med inntak ved utløpet av Stjernevatn (Fig. 3), og vannvei i nedgravd rør mot nordøst til bunnen av Store Lerresfjorddalen hvor det bygges kraftverk på kote 40 (Fig 6). Dette innebærer også at det bygges en adkomstvei et godt stykke innover Store Lerresfjorddalen. Strømmen føres i luftspenn langs den nye veien og ut Store Lerresfjorddalen, til samme påkoblingspunkt på nordsiden av Lerresfjordbotn.

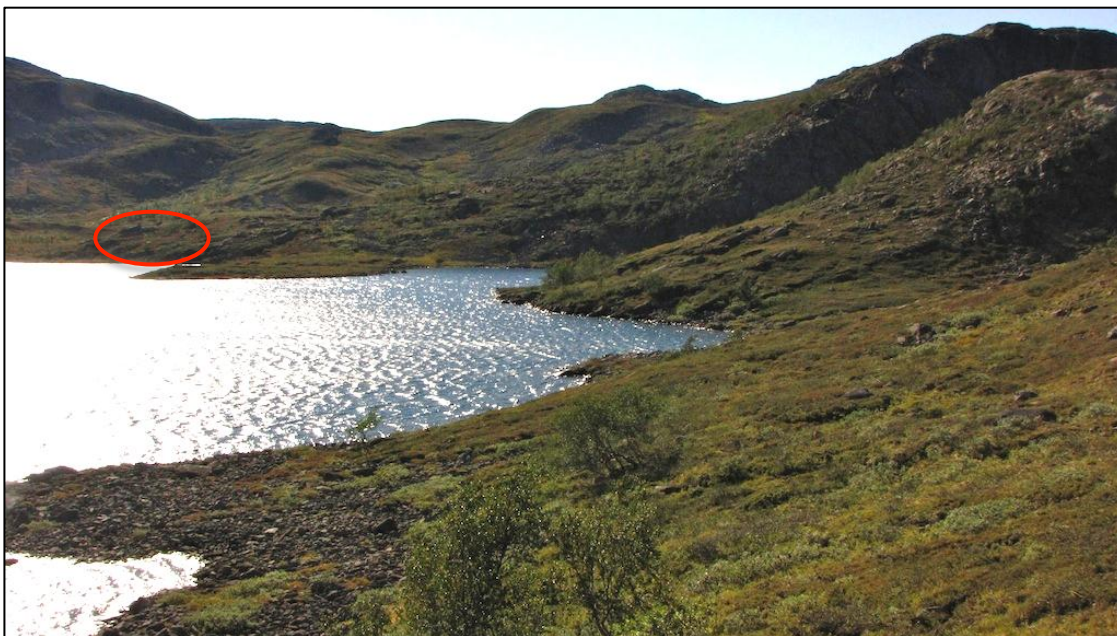
*Figur 4. Rød ellipse indikerer området som blir berørt av tunnelinntaket ved realisering av alternativ 1. Foto: Geir Arnesen.*

Det planlegges to alternativer. Alternativ 1 vil ha tunnelinntak ved vestenden av Stjernevatn (Fig. 4), og vannvei i tunnel til påhugg i lia ned mot Lerresfjordbotn. Fra påhugget på ca kote 300 føres vannet i nedgravd rør til kraftverk ved sjøen på ca kote 4 (Fig. 5). Produsert elektrisitet vil føres i luftspenn over Lerresfjordbotn til påkoblingspunkt på nordsiden av fjordbotn.

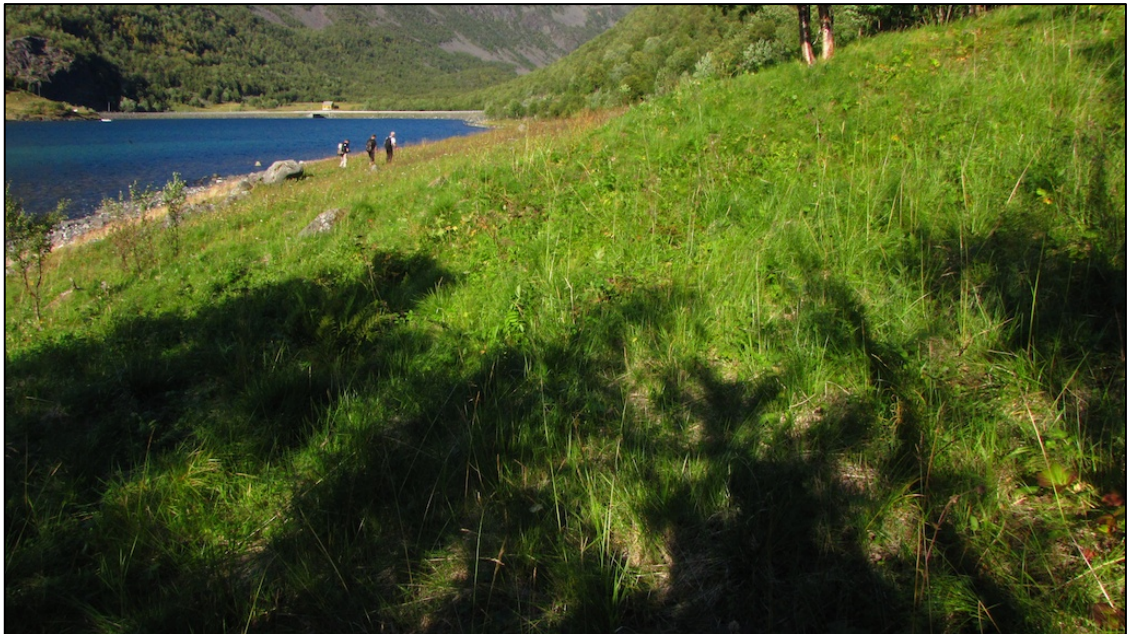
*Figur 5. Plassering av kraftstasjon for alternativ 1, på gammel kulturmark ved sjøen. Foto Geir Arnesen.*

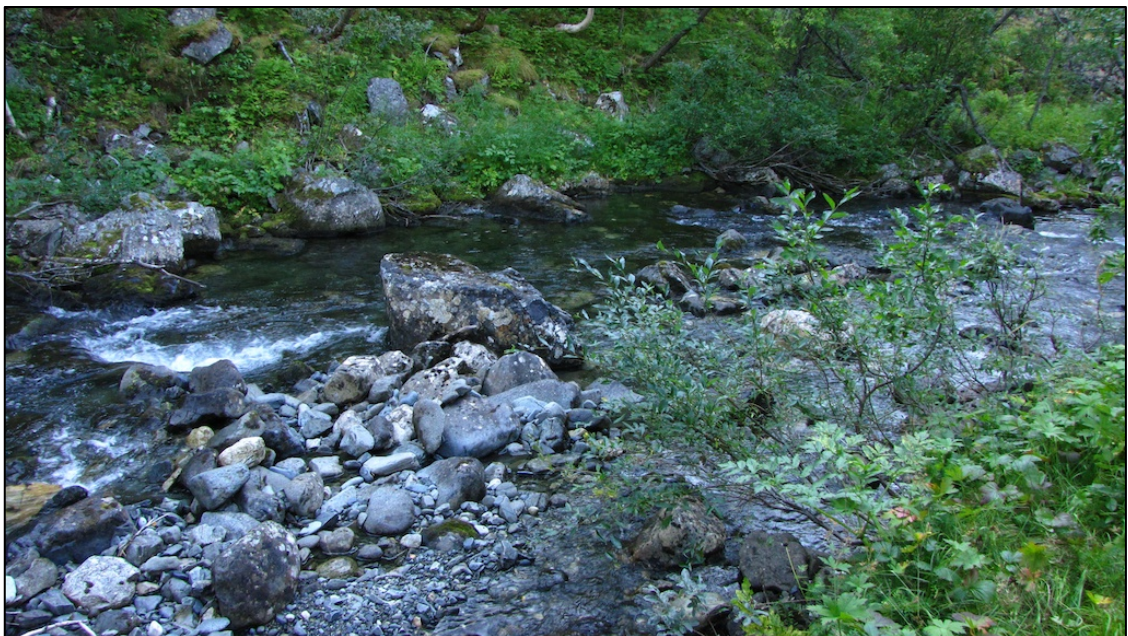
*Figur 6. Elva i Store Lerresfjorddalen ved plassering av kraftstasjon for alternativ 2. Foto: Geir Arnesen.*

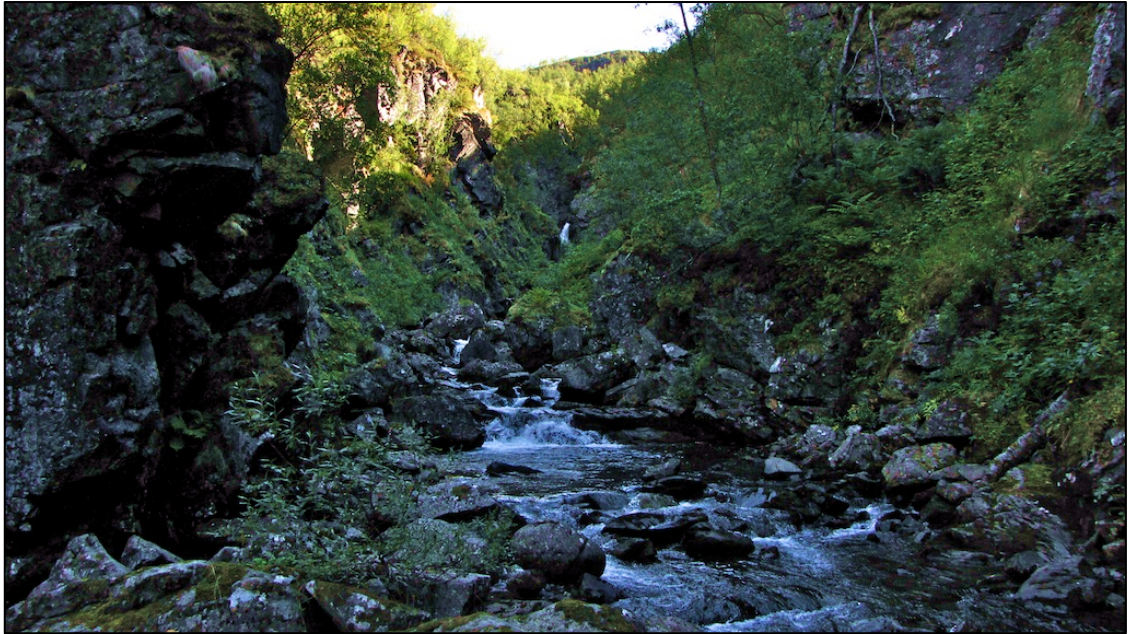
*Figur 11. Nástejohkas bekkekløft med berghyller og høystaudesamfunn i rasmark. Vandrigshinder for fisk skimtes innerst i den utilgjengelige kløfta. Foto: Geir Arnesen*

Ellers er det en del relativt ustabile løsmasser i kløfta med høystaudesamfunn (Fig. 11). Arter som turt, kvann, skogburkne, sauetelg, hundekjeks, mjøduert og gullris dominerer. På berghyller vokser det mye rosenrot, og på høyere nivå der det er tørrere kommer det inn geiterams.

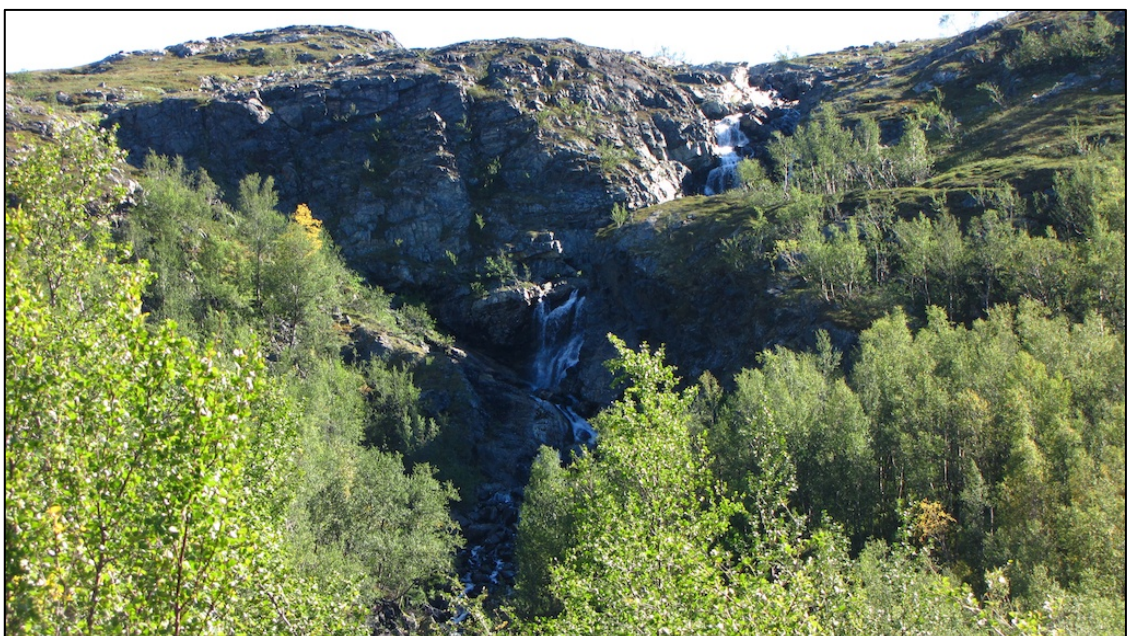
*Figur 12. Nástejohka fra kote 300 og nedover til ca 240. Elva renner i bratte stryk og fosser. Foto: Geir Arnesen.*

Mellom Stjernevatn (kote 327) og ca kote 210 går Nástejohka først i bratte stryk og fosser. Det er svært lite vegetasjon knyttet til elva, og kun vanlige mosearter knyttet til vann slik som bekketvebladmose og rødmesigmose finnes. Det er også et smalt belte med sølvvier mange steder langs elveløpet. Mellom kote 230 og kote 210 har elva et roligere løp, men artene knyttet til elva er de samme.

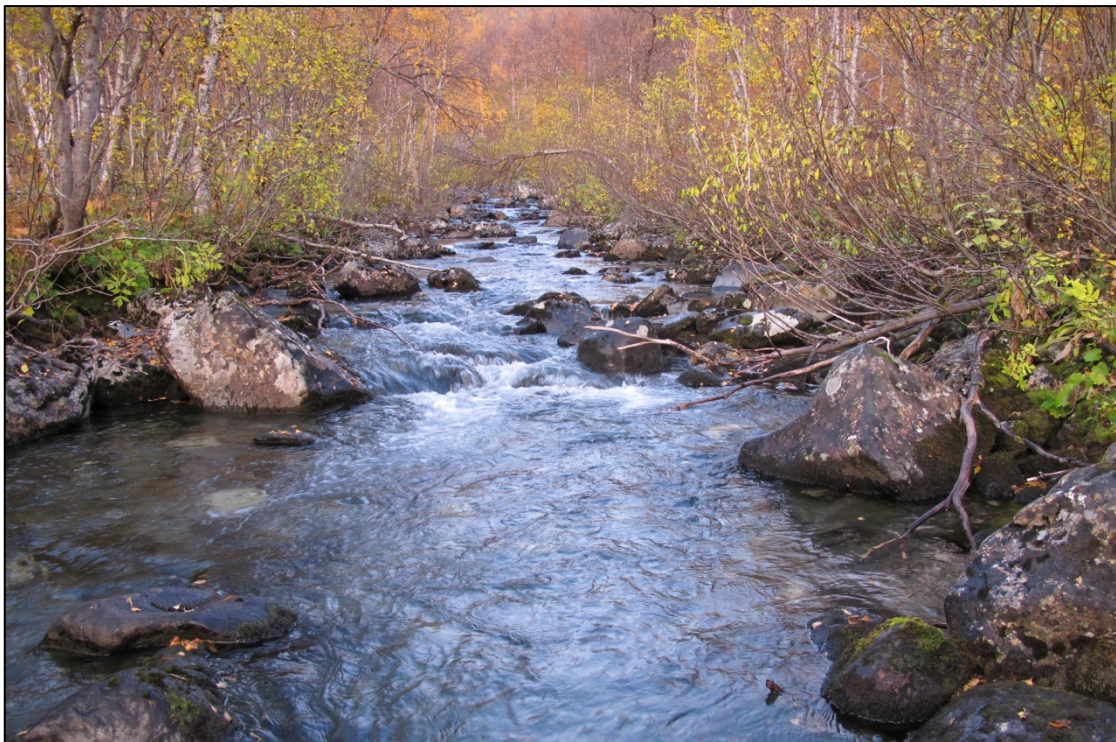
*Figur 16: Deler av den nederste stasjonen. Foto: Erik Solseth Roan.*

Stasjoner	1 (nedstrøms)	2 (oppstrøms)
Areal (m <sup>2</sup> )	100	100
Substrat	ST/GG/BL	ST/GG/BL
Strøm	S	S
Dyp	0-40	0-45
Begroing	1-2	2-1
Rundethet	R/KR	KR/R
Steinhøyde	3-2	3-2
Gyting	B	B
Oppvekstområde	MB	B-MB
Temperatur	6,9 °C	6,8 °C
Konduktivitet	20,7 µs	19,6 µs
pH	7,14	8,17
O <sub>2</sub>	12,13 ppm	12,36 ppm
Ørret		
0+	7	1
1+	14	10
Eldre	6	7
Tetthet/100 m <sup>2</sup>	20	17

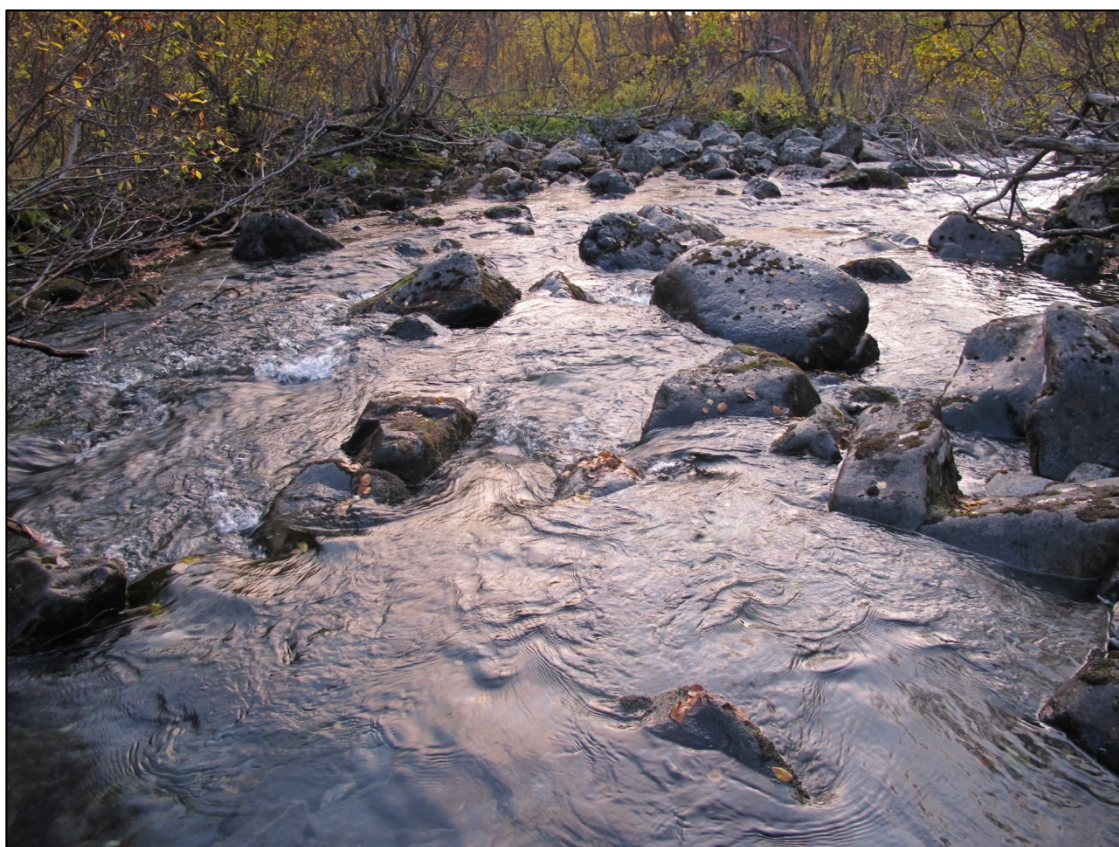
*Figur 17: Deler av den nederste stasjonen. Foto: Erik Solseth Roan.*

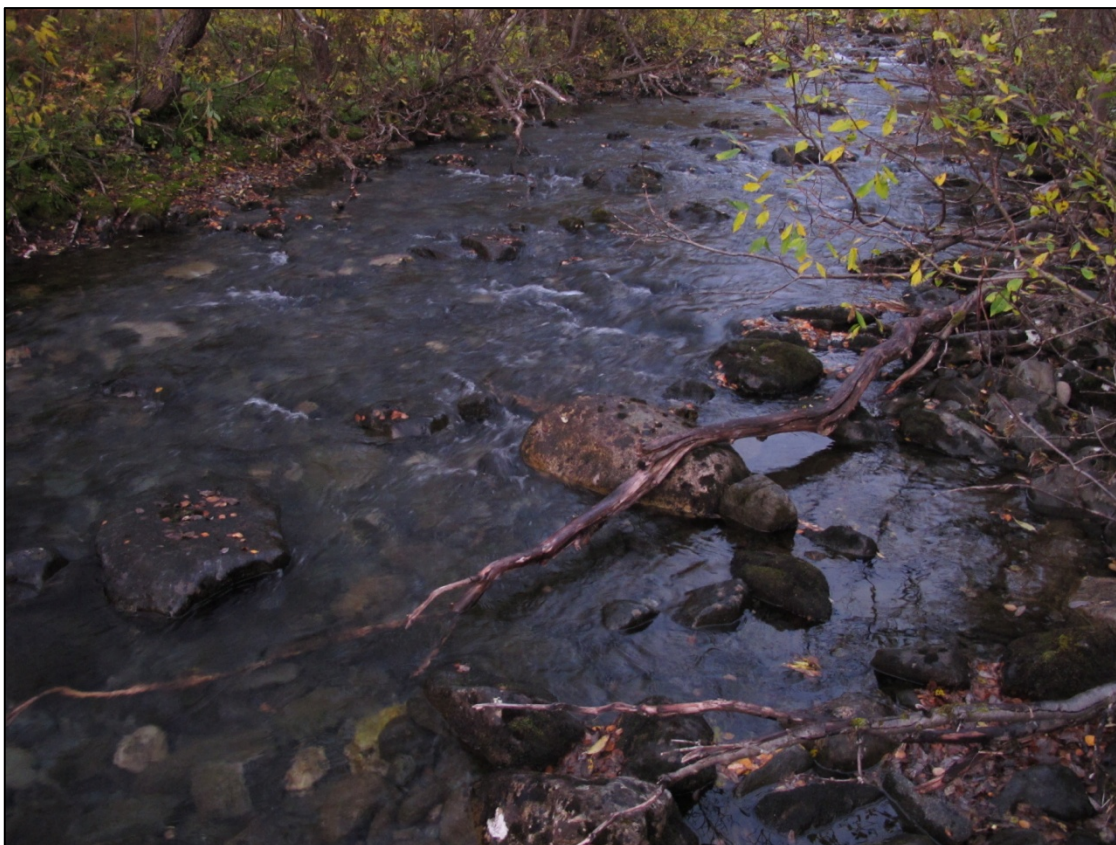
Figur 18. Øvre stasjon for el-fiske: Foto: Erik Solseth Roan.
