Stuorralaekši kraftverk i Berlevåg

Biologiske utredninger

Ecofact rapport 139

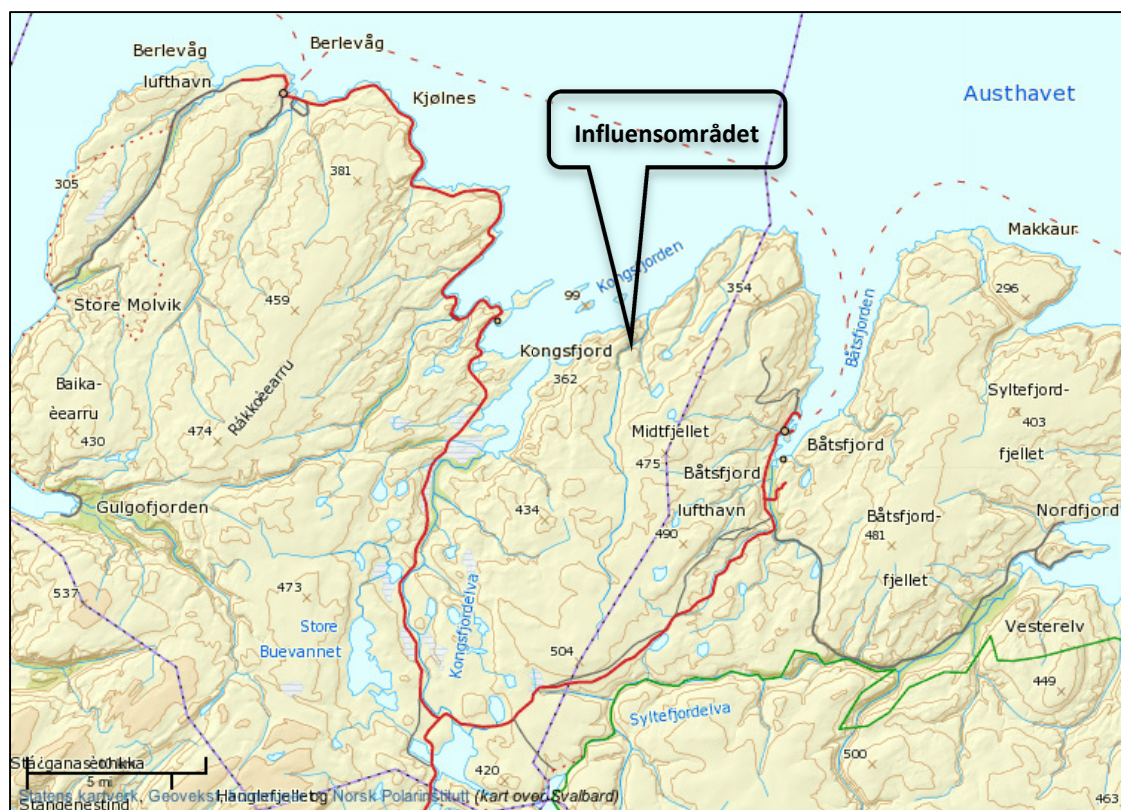
Figur 1. Regional lokalisering av tiltaket.

Det planlegges kun ett alternativ. Inntak bygges på kote 165, og vannet føres nordvestover i tunnel til påhugg ved ca kote 60. Herfra føres vannet nordover i nedgravd rør til kraftverk ved sjøen. Produsert strøm føres i 4,4 km langt luftspenn sørover til kraftlinja som går mellom Båtsfjord og Berlevåg. For å realisere prosjektet er det også nødvendig å lage anleggsveier fra Store Bjørnvika og bortover mot kraftverket. Det er ikke mulig å ta i land maskiner og tungt utstyr ved kraftverksposisjonen på grunn av den bratte topografien. Det blir også en anleggsvei opp til påhugget langs rørgata, og et massedeponi rett nedenfor påhugget.

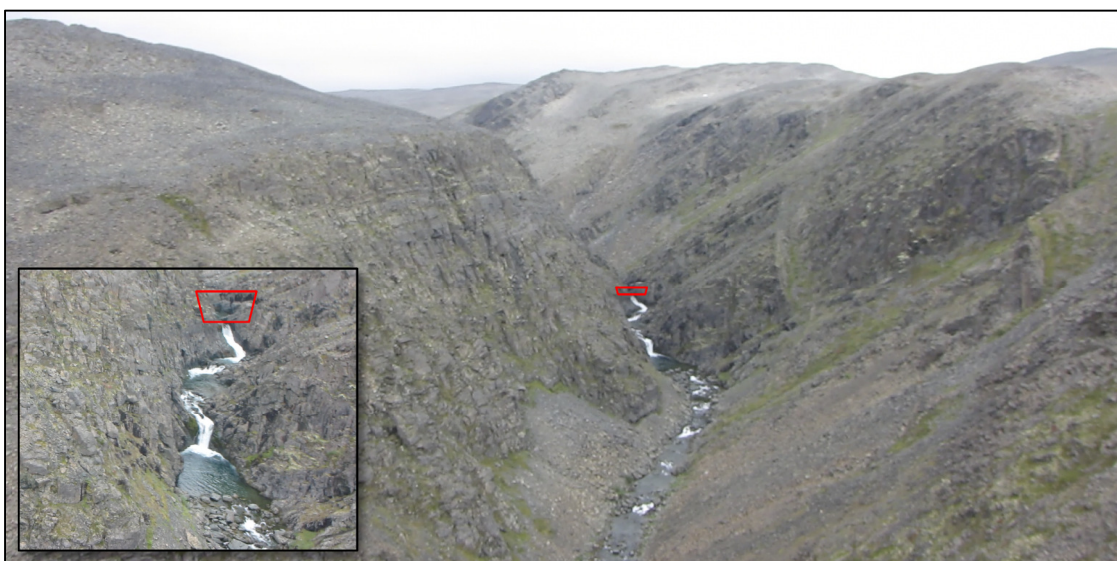
Figur 3. Damområdet ved kløfta til Stuorralaekši. Dette er et svært utilgjengelig område som er like ovenfor vandringshinderet for eventuell anadrom fisk. Foto: Geir Arnesen.

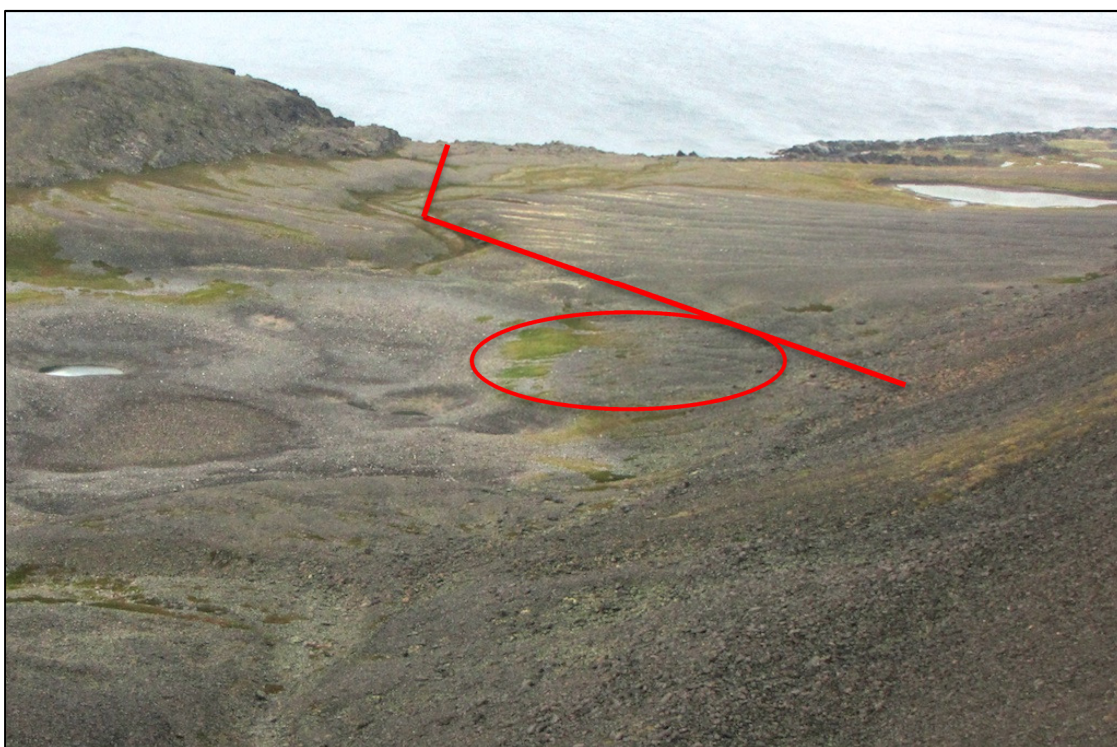
Figur 4. Rørgate indikert med rød strek, og rød ellipse indikerer området som blir berørt av deponi/anleggsvirksomhet. Foto: Geir Arnesen.

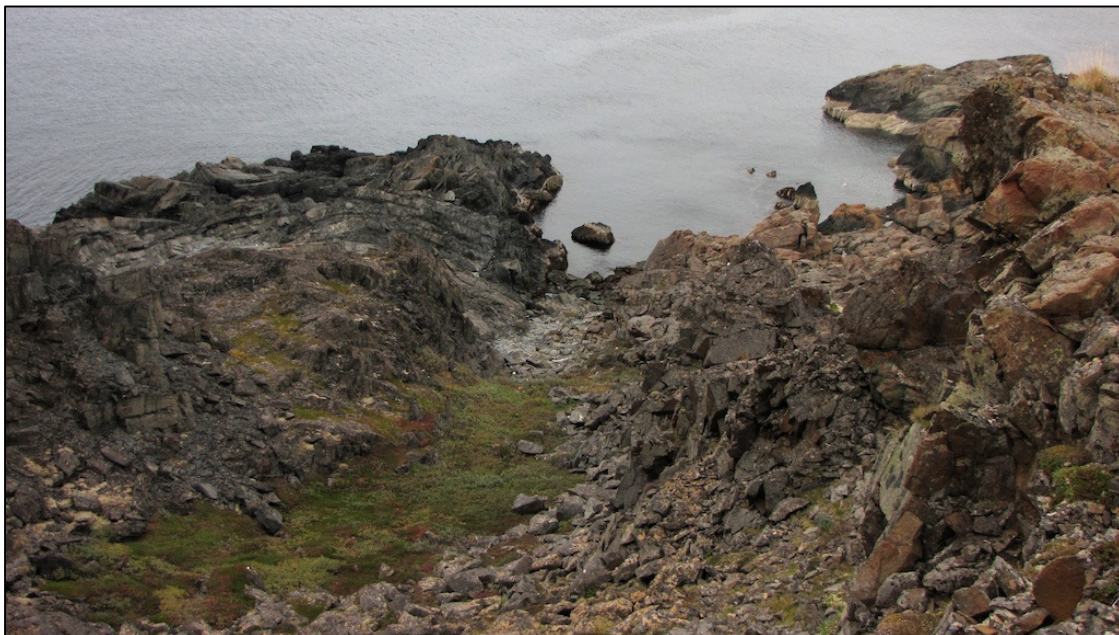
Figur 5. Plassering av kraftstasjon i bratt terreng ved sjøen. Foto Geir Arnesen.

Nede ved sjøen der kraftstasjon og adkomstvei til denne planlegges er det svært forrevent, med kløfter og store blokker i bratt terreng. Det er knapt noe strandvegetasjon og nevne. Litt heigråmose vokser på stein. I noen forsenkninger er det litt næringskrevende arter som sauetelg, storvokst sølvbunke og kvann. Disse artene får trolig næring fra sjøsprøyt. Ellers er det også et belte med mer lyngpreget vegetasjon med blant annet blokkebær og multe. I bergsprekker er det mye tueslidre. Det kan virke som om reinen bruker området av og til på grunn av en del beibare planter, og ikke minst at forsinkingene gir noe beskyttelse for vær og vind.

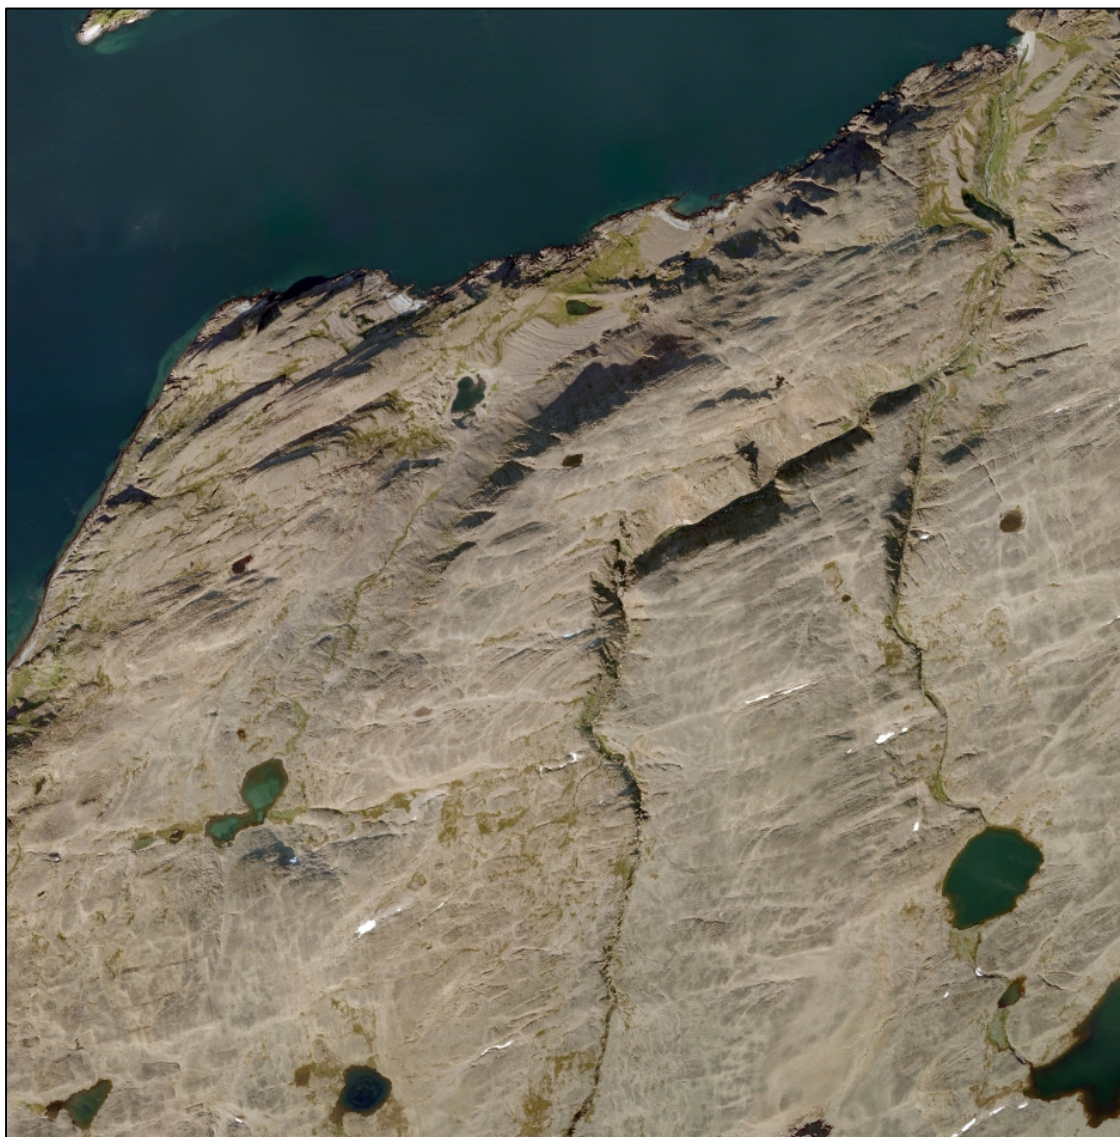
Figur 10. Flybilde av hele influensområdet som viser de betydelige områdene som er tilnærmet vegetasjonsløse og dekket av blokkmark. Kun langs nedre deler av elva som planlegges bygget ut og innenfor Store Bjørnvika er det noe sammenhengende vegetasjonsdekke. Kilde: Norge i bilder.

Kraftlinjetraséen vil så og si kun berøres blokkmarksområder som har liten eller ingen verdi for vegetasjon (Fig. 10).

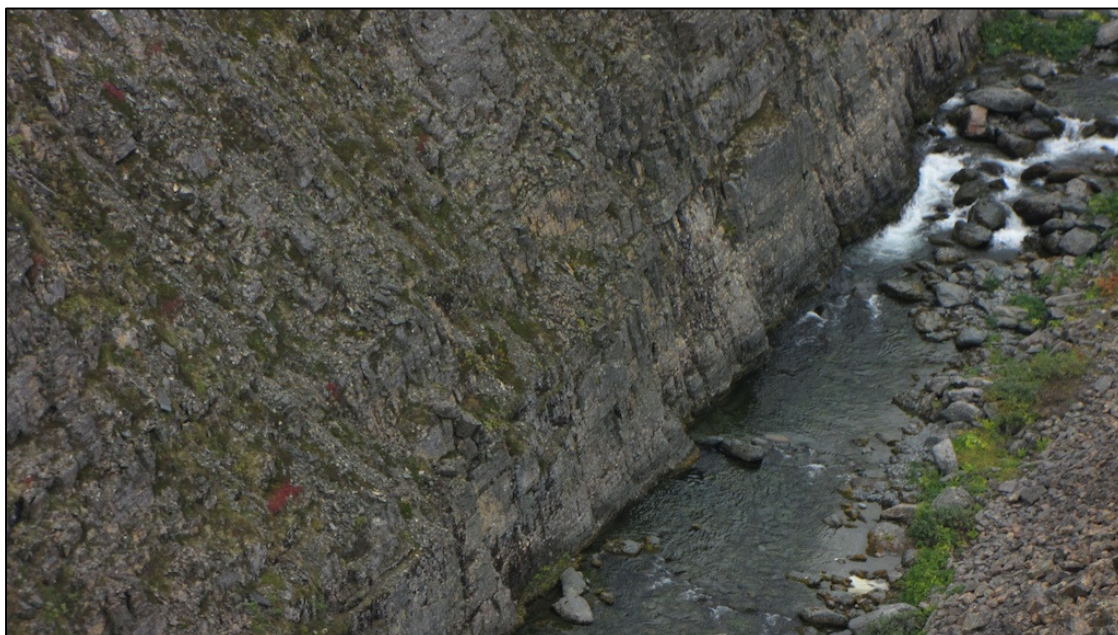
Figur 11. Rasmarker og bergvegger typiske for bekkekløfta til Stuorralaekši. Her vokser et utvalg av moderat basekrevende karplanter og enkelte lite vanlige mosearter som aurflik (*Lophozia bicrenata*). Foto: Geir Arnesen.

Det ble også søkt etter spesielt moser i bekkekløfta. Kløfta er svært lang og stor, og de ble fokusert på de deler som er nær elva i de nedre, mer tilgjengelige delene av kløfta (Fig. 11). Det mest interessante funnet var kanskje aurflik (*Lophozia bicrenata*), som kun har tre andre funn fra Finnmark. To av disse er fra undersøkelsene av Alta-Kautokeinoelva, før den ble demt ned. Lokalitetene er nå neddemt. Det tredje funnet er fra forrige århundre og ble gjort ved Storfossen ved Tanaelva. Ellers ble også

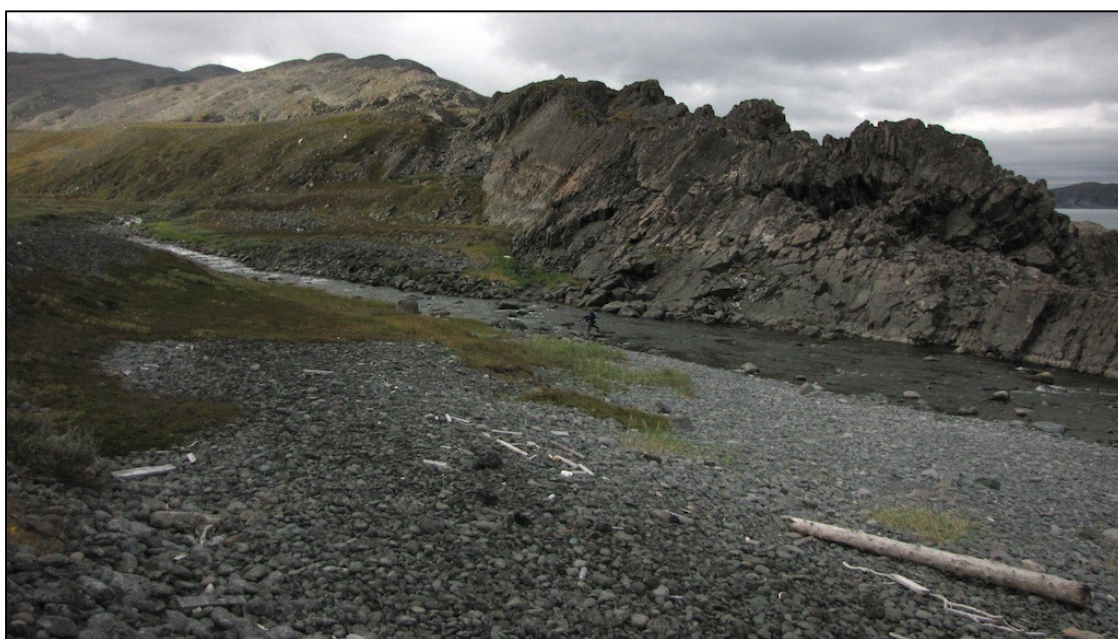
Figur 12. Rett ovenfor utløpet i sjøen er det området hvor det er mest vegetasjon langs elva. Foto: Geir Arnesen.

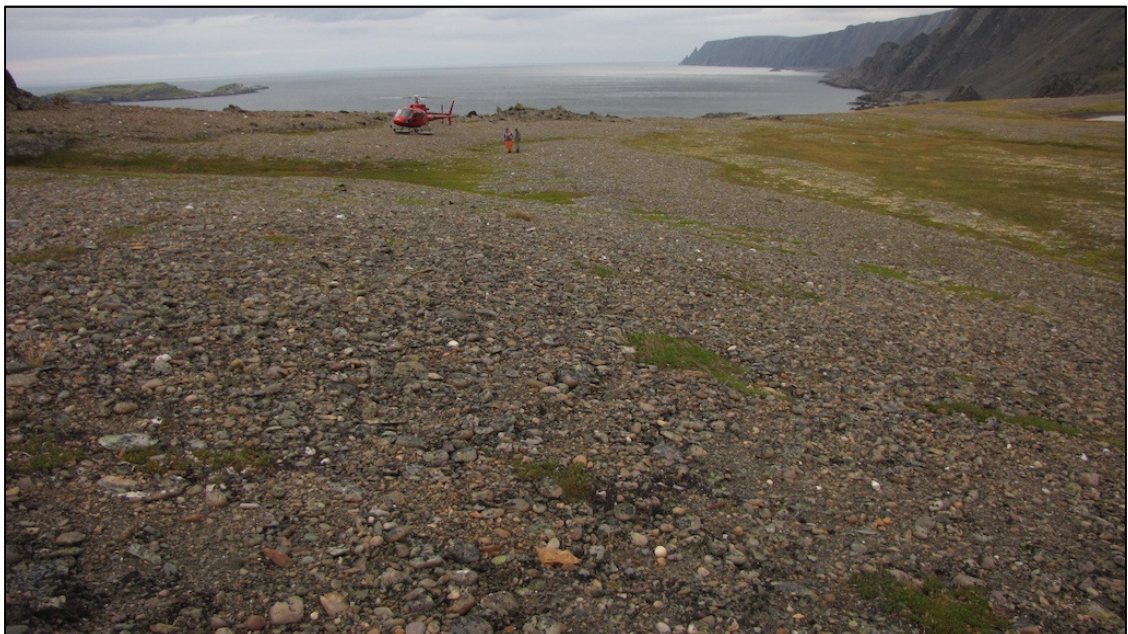
Figur 13. Området som vil bli berørt av rørgata er relativt vegetasjonsfattige strandavsetninger. Det er noe basevirkning trolig fra de sedimentære bergartene i området og reinrose er ganske vanlig på rabbene (i forgrunnen). Foto: Geir Arnesen.

Rørgatetraséen krysser et område med trolig tykke strandavsetninger (Fig. 13). Det er noe kalkvirkning i området, og på rabbene ble det blant annet påvist reinrose på de eksponerte rabbene, sammen med rabbesiv, blåklokke og sauesvingel. Krekling, blokkebær, smyle, greplyng, fjelløyentrøst og dvergbjørk kommer også inne på noe mindre eksponerte steder. Området er treløst og må betegnes som relativt monotont og artsfattig selv om det er enkelte basekrevende arter. Tilsvarende vegetasjon fortsetter helt ned til Store Bjørnvika som vil bli brukt som ilandsføringsområdene for utstyr

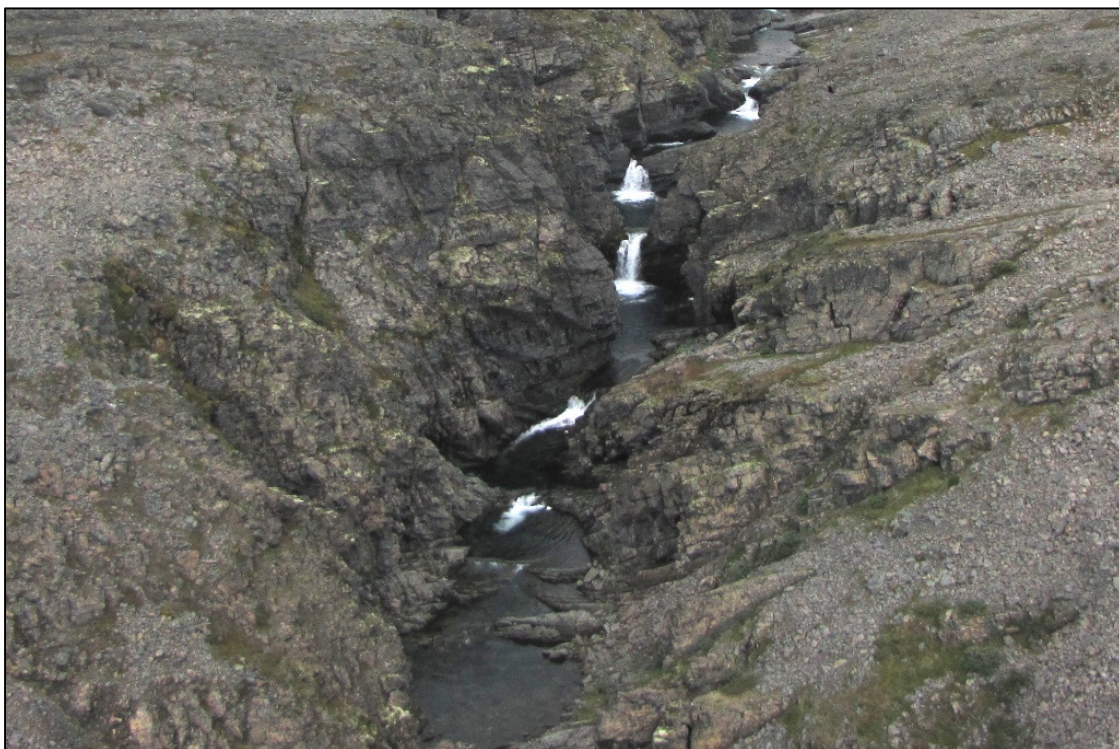
Figur 15. Øvre del av den store bekkekløfta. Området er påstått fisketomt, men har potensiale for sjeldne/røddlistede moser og lav, samt bunndyr. Foto: Geir Arnesen
