Fiskeundersøkelse i Badjanaanjohka

Fiskeundersøkelse i Badjananjohka

Ecofact rapport: 197

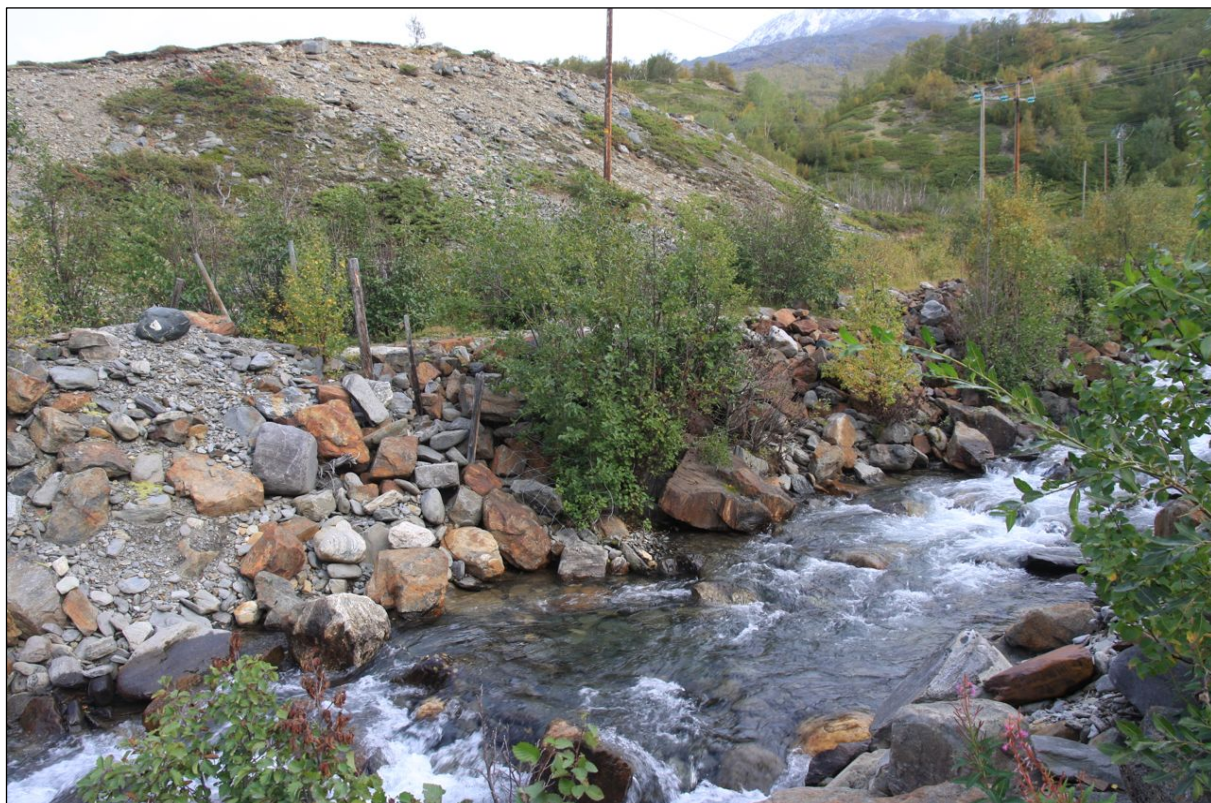
Figur 2. Alternativ kraftstasjon er planlagt plasser på kote 28 i moreneryggen i området ved høyspentstolpen midt i bildet, Foto: Ingve Birkeland.

Omsøkt kraftstasjon ligger på kote 70. Alternative plasseringer er på kote 58 og 28. Inntaket er planlagt på kote 435. Utbyggingen av omsøkt alternativ vil føre til redusert vannføring på en 2410 m lang strekning i Badjananjohka. Middelvannføringen er 0,47 m³/s, og kraftverket er planlagt med en maksimal slukeevne på 1,57 m³/s. Kraftverket vil ha en installert effekt på 4,9 MW og vil iht. planene gi en årsproduksjon på 9,1 GWh. Det er ikke planlagt å slippe minstevannføring.

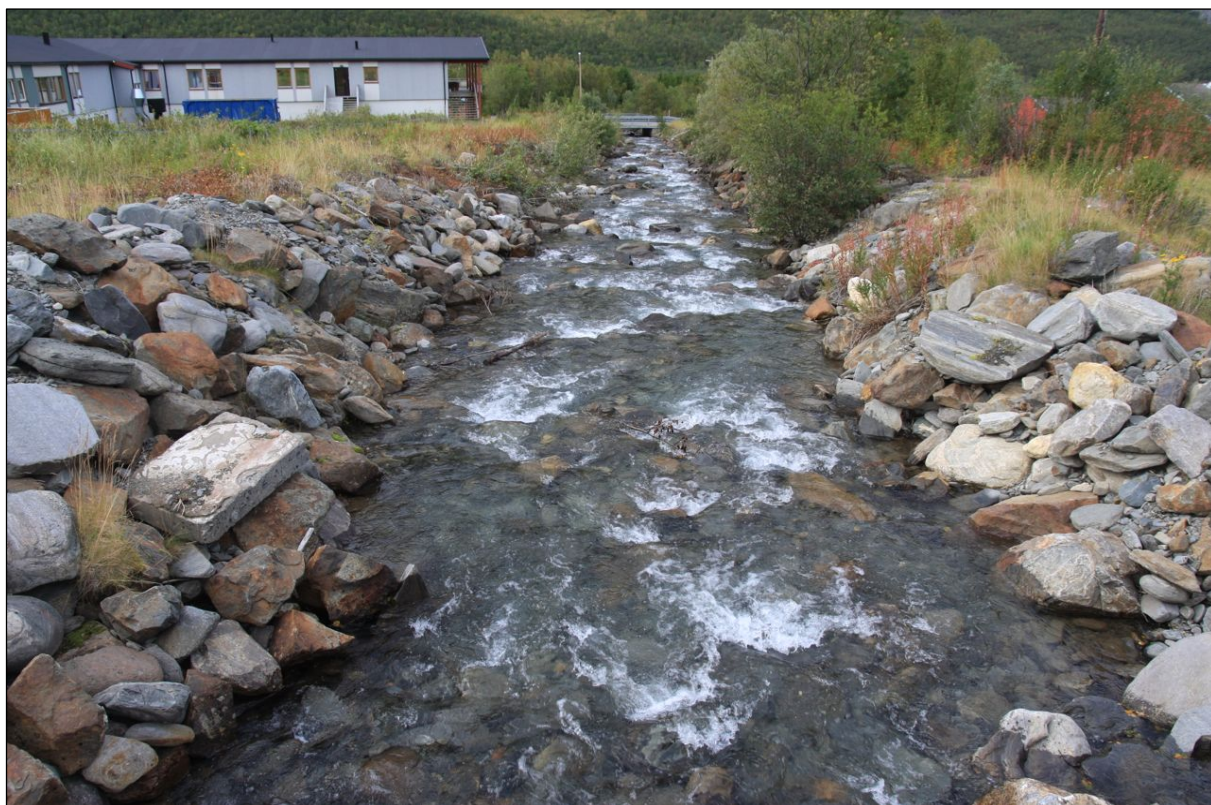
Figur 3. Elveleiet nedstrøms alternativ kraftstasjon på kote 28. Foto: Ingve Birkeland.

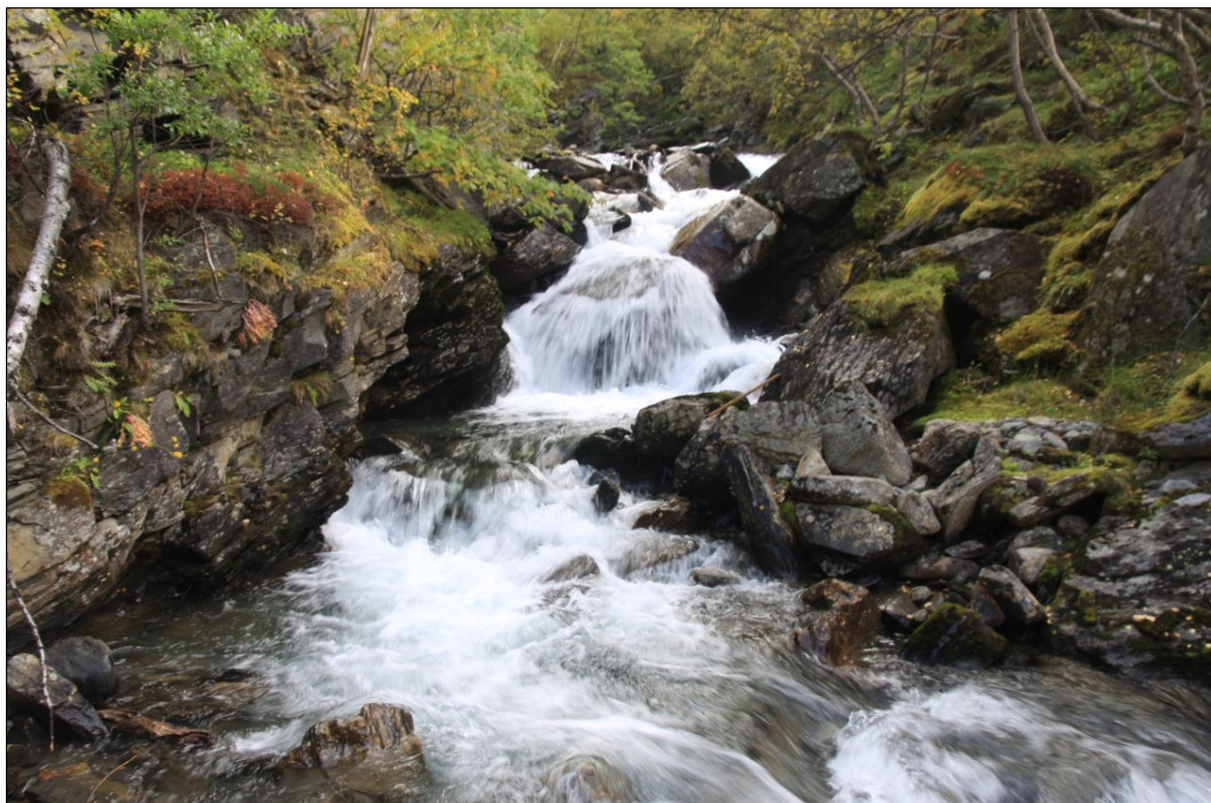
Figur 4. Vandringshinderet ligger på ca. kote 56 omlag 240 m oppstrøms planlagt kraftstasjon. Foto: Ingve Birkeland.

Den antatt anadrome strekningen i Badjananjohka har en lengde på 1450 m, fra elvas utløp i fjorden til et markant vandringshinder på ca. kote 56. (Se figur 5).

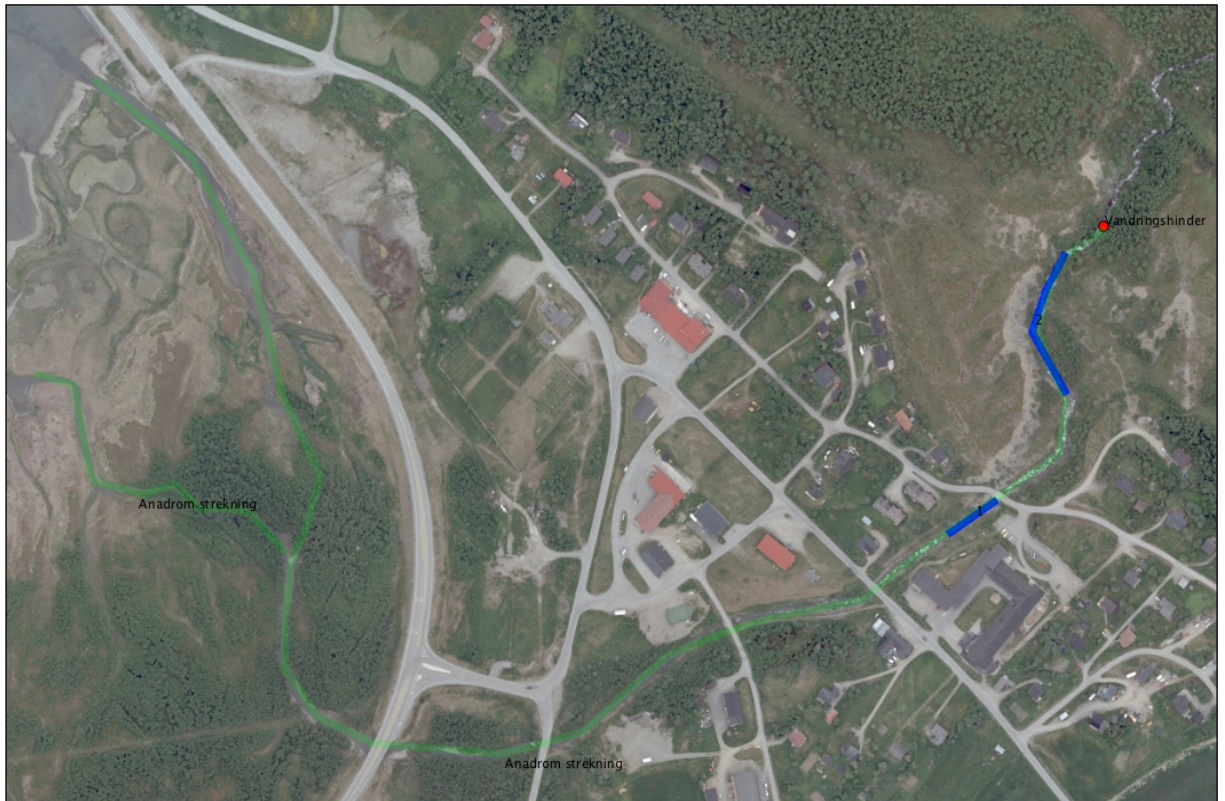
Figur 5. Flybilde av anadrom strekning (grønn), el fiskestasjoner (blå) og vandringshinder (rød) i Badjananjohka. Foto: Norge i bilder.

El fisket viser til de samme resultatene som boniteringen. Det ble fisket til sammen 200 m² fordelt på to stasjoner. Stasjon 1 strekker seg fra helsestasjonen og opp til den øverste brua (se figur 5). Stasjon 2 strekker seg fra 90 graders sving oppstrøms siste bru og opp til like nedenfor vandringshinderet.
