## **Tverrelva kraftverk i Berg**

Biologiske utredninger

Ecofact rapport: 16 - 2009

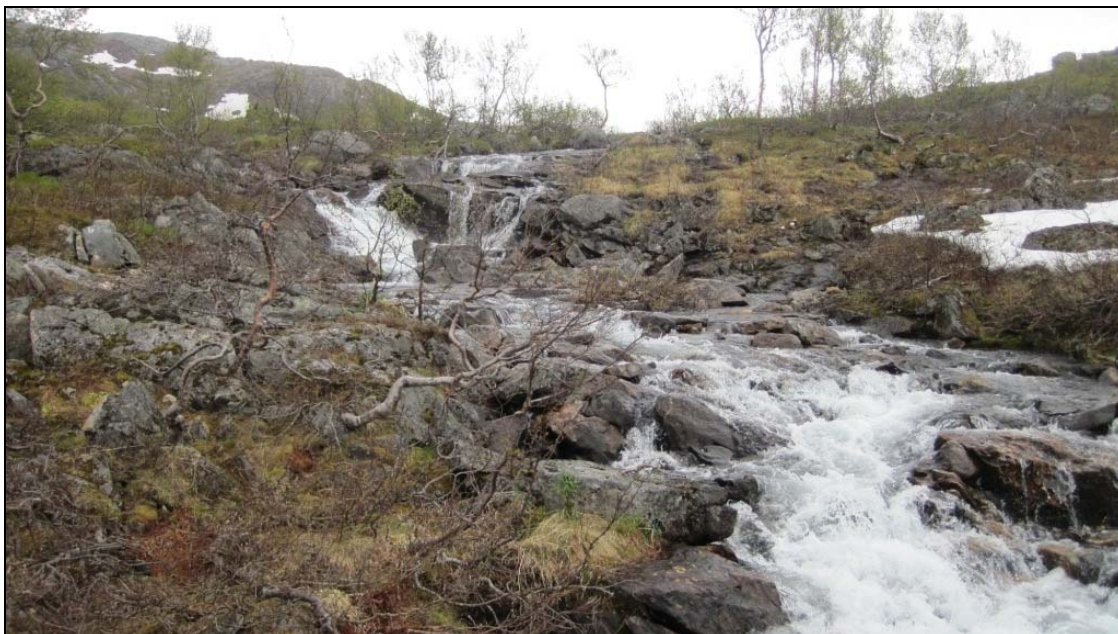
*Figur 3. Området i Tverrelva der inntak er planlagt. Foto: Ann-Live Øye Leine*

Det planlegges kun ett alternativ. Inntak etableres på kote 285 (Fig. 3), og vannet føres ned til kraftverket på kote 120 i nedgravd rør (Fig. 2 og 4). Størrelsen på nedbørsfeltet oppstrøms inntaket er 4,8 km<sup>2</sup>, og restfeltet er på marginale 0,2 km<sup>2</sup>. Det er planlagt minstevannføring om sommeren tilsvarende alminnelig lavvannsføring (57 l/s), og om vinteren tilsvarende 5-persentilen for den årstiden som er på 37 l/s. Det monteres en innretning for overvåking av minstevannsslipp.

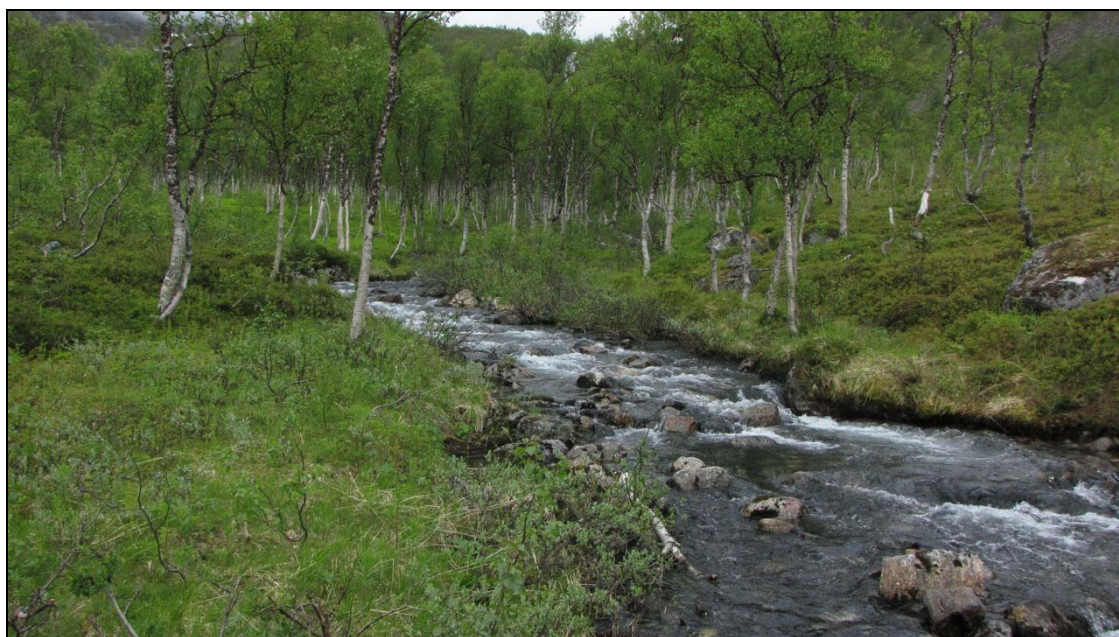
*Figur 4. Tverrelvas løp slik det ser ut i området der kraftverket planlegges. Foto: Geir Arnesen.*

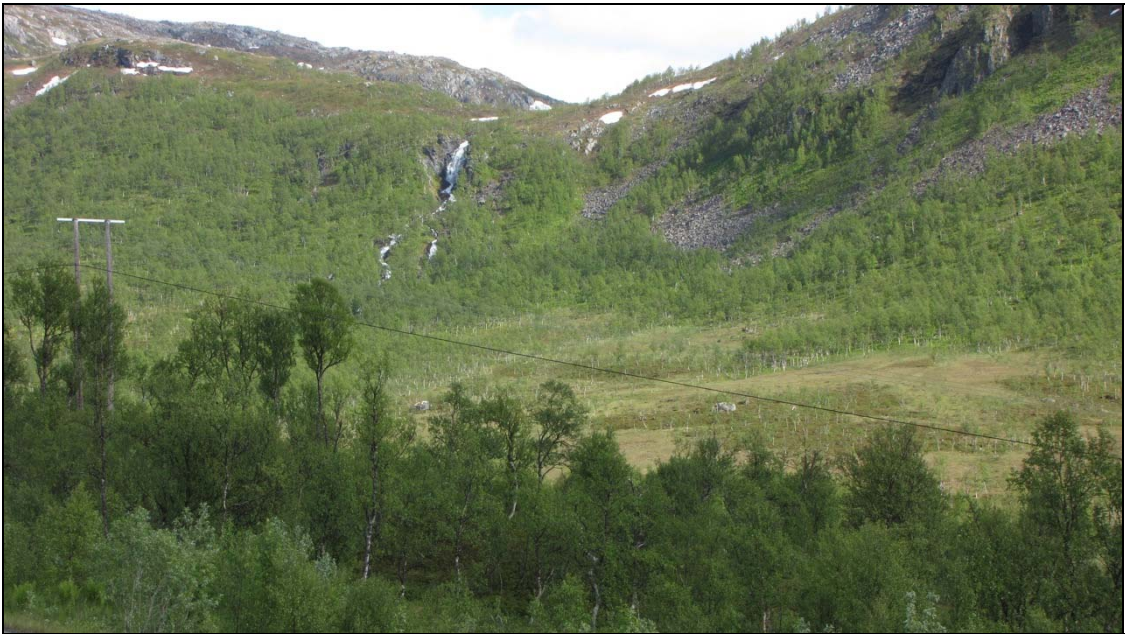
Figur 8. Influensområdet sett fra Finnsetervatnet. Skogen er fragmentarisk og brutt opp av tallrike sivevannsmyrer.

Influensområdet er preget av åpen bjørkeskog som er brutt opp av tallrike myrområder i nedre deler, og noe raspåvirket i de brattere øvre delene (Fig. 8). Skogen kan betegnes som trivielle utforminger av blåbærskog, dominert av krekling (*Empetrum nigrum*), blåbær (*Vaccinium uliginosum*), skrubbær (*Chamaepericlymenum suesicum*) og smyle (*Avenella flexuosa*). Det er også en del områder med småbregneskog som har en del flekker av store bregner som skogburkne (*Athyrium filix-femina*), sauetelg

I de nedre deler av influensområdet der kraftverk og nedre del av rørgate kommer er skogen fragmentert av sivevannsområder og hellende myrer (Fig. 8). Myrene er fattige fastmatter dominert av bjønnskjegg (*Trichophorum cespitosum*), duskull (*Eriophorum angustifolium*), torvull (*Eriophorum vaginatum*), blåtopp (*Molinia caerulea*) og hvitlyng (*Andromeda polifolia*). Det er ingen basekrevende arter overhodet, selv ikke langs sivevannskanaler.
