Kraftutbygging i nedre del av Velsvågrelva, Leirfjord

Biologiske utredninger

Ecofact rapport: 222

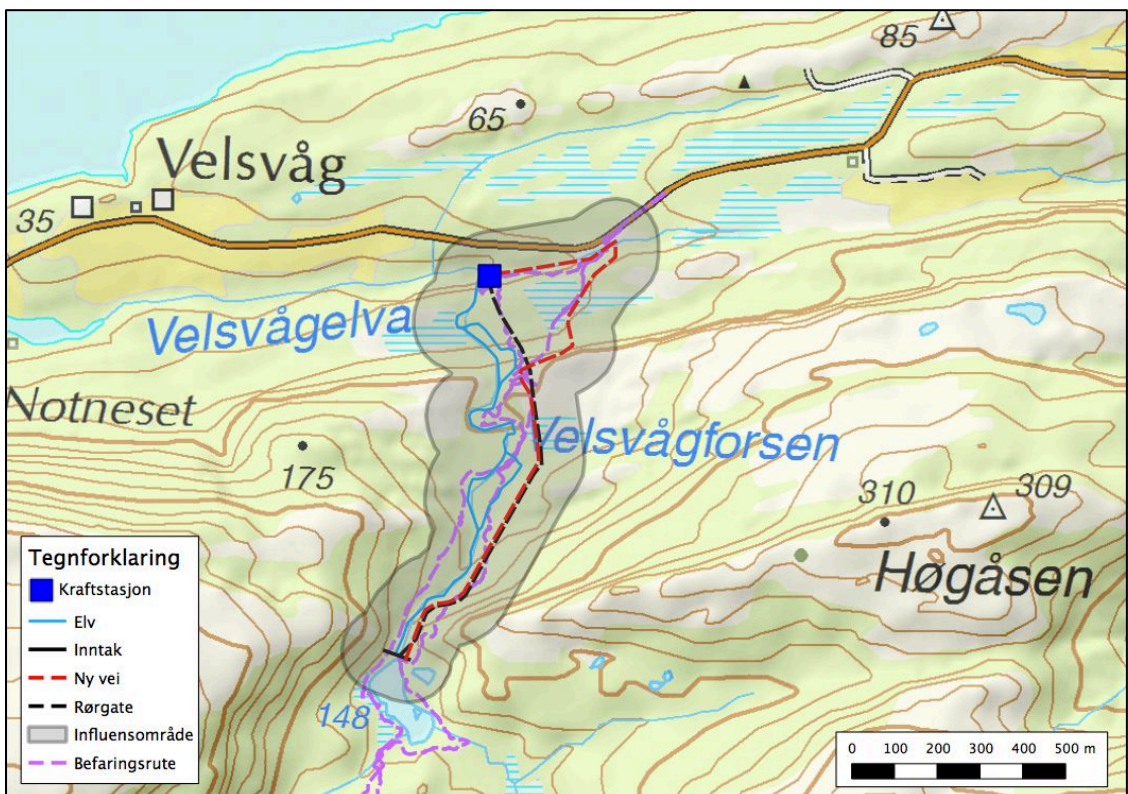
Figur 2. Kart over de viktigste installasjoner i forbindelse med tiltaket. Influensområdet (skravert) i henhold til tommelfingerregelen om at en sone på ca. 100 meter langs berørte elvestrekninger og fysiske inngrep blir berørt.

Det planlegges to alternativ, ett uten regulering og ett der vannstanden i Dalavatnet økes med 0,5 m Begge alternativ har inntak på kote 148. Størrelsen på nedbørsfeltet oppstrøms inntaket er på ca 9,6 km², restfeltet har en ubetydelig størrelse i forhold til dette på 0,5 km². Vannet føres fra inntak til kraftverk i et 1100 m langt nedgravd rør. Røret graves ned ved siden av permanent vei som anlegges fra kraftverket og opp til

inntaksdammen (Fig. 2 og 3). Rørgaten skal gro igjen. Inntaksdammen bygges på kote 148, og vil bli på maks 2,5 m. Ved regulering vil vannstanden i Dalavatnet økes med 0,5 m til 148,5 moh.

Kraftverket planlegges på kote 21 (fig. 2 og 4). Kraftverket vil ha en slukevne på mellom 70 og 1400 l/s. Det vil bli lagt 250 m ny permanent vei til kraftverket fra hovedveien ved Velsvågen. Det vil også bli etablert permanent vei fra parkeringsplass ved hovedveien, som vil følge rørgata fra kote 100 og opp til inntaksdammen. Elektrisiteten som blir produsert ved kraftverket blir omgjort fra 0,69 kV til 22 kV ved hjelp av egen transformator ved kraftstasjon. Herfra føres elektrisiteten frem til tilkoblingspunkt via 2 km jordkabel nedgravd i vei. Tilkoblingspunktet vil være mot Nesna trafo.

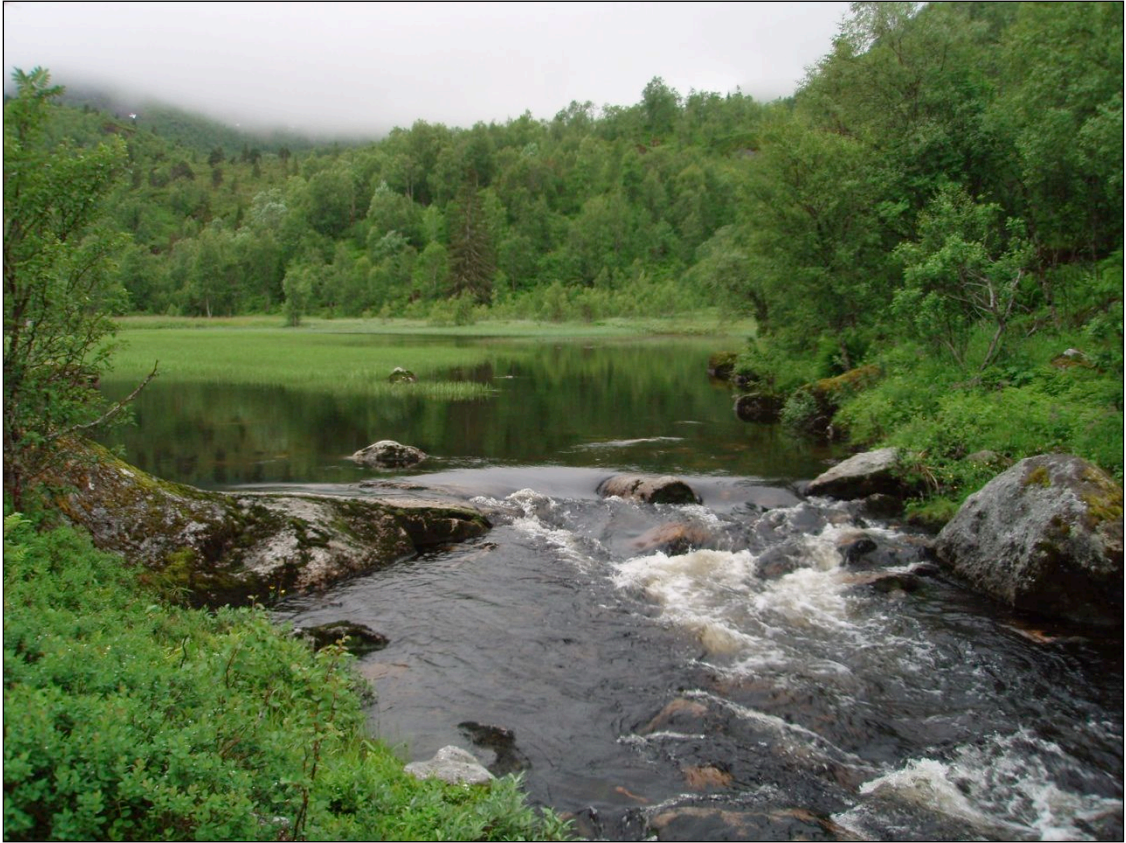
Figur 3. Området hvor inntaksdam planlegges på kote 148 moh. I bakgrunnen sees deler av Dalavatnet. Foto: Bente Sved Skottvoll.

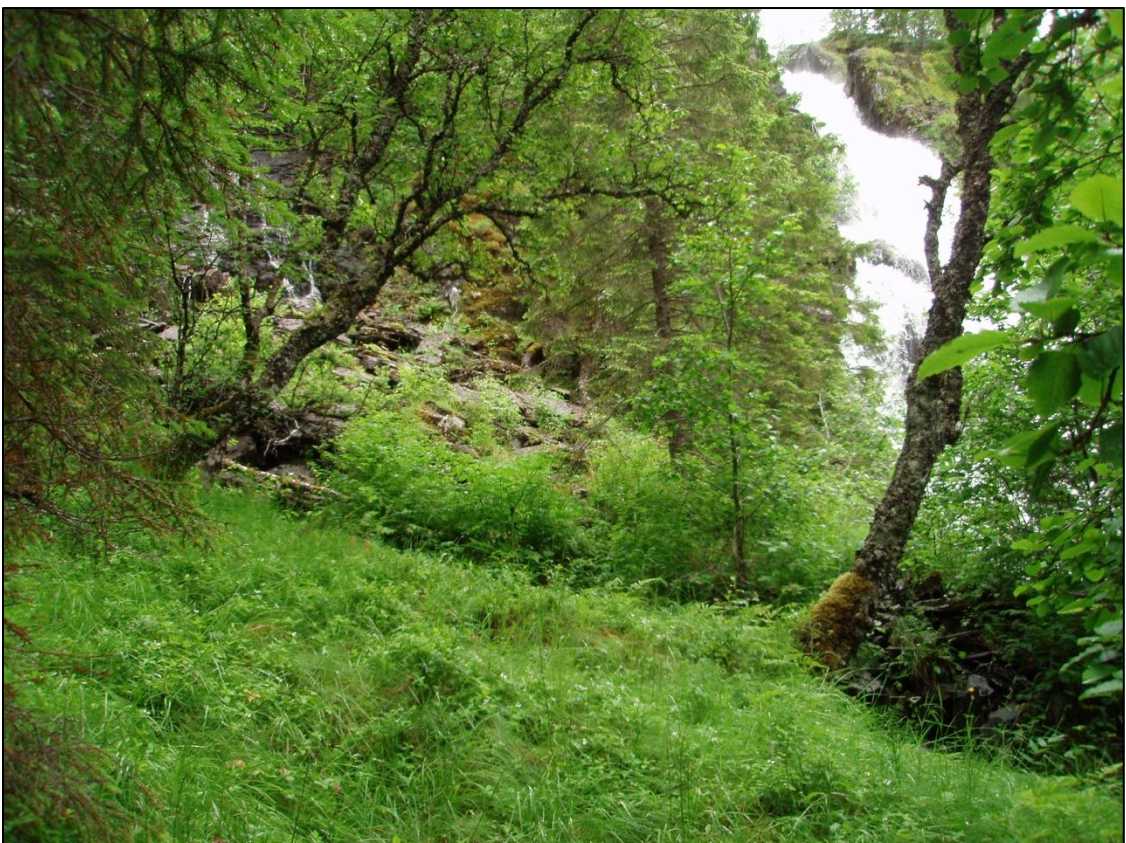
Figur 4. Området der kraftstasjon planlegges på kote 21. Foto: Bente Sved Skottvoll.

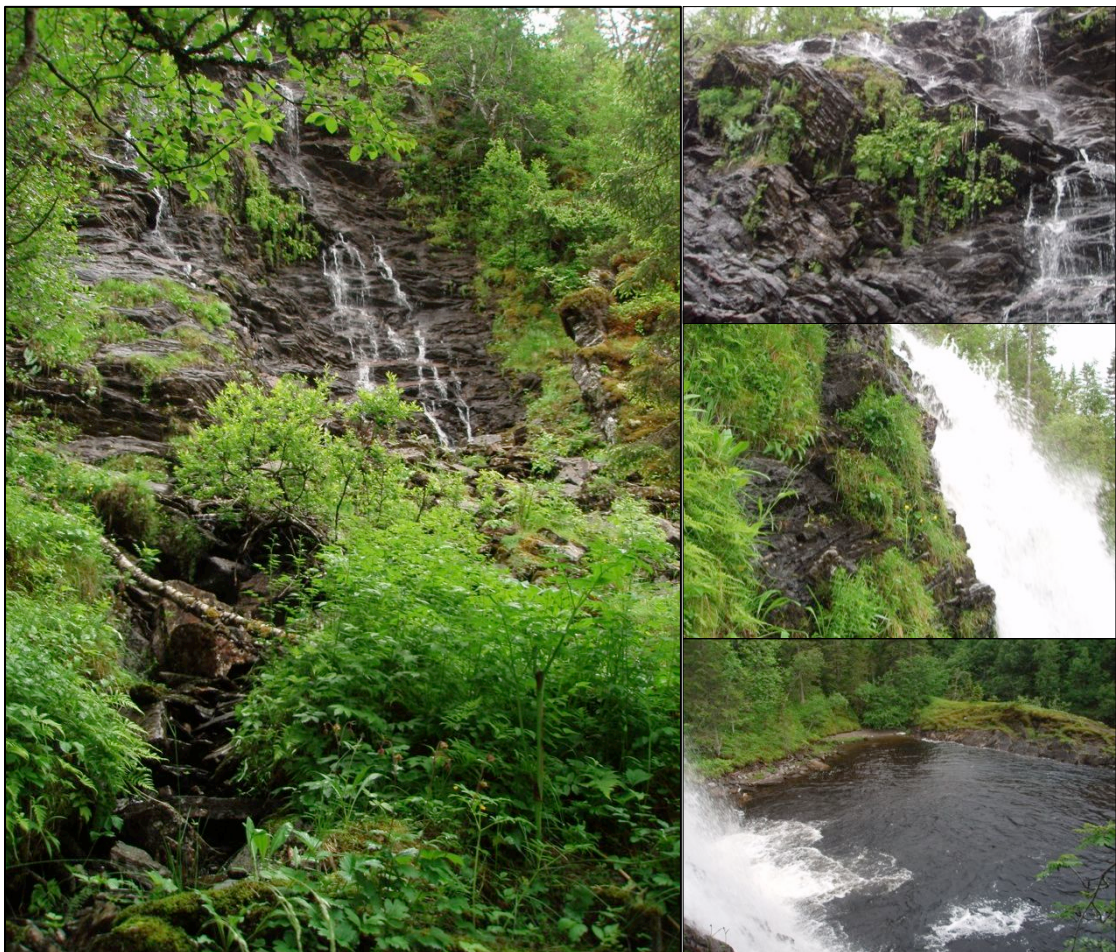
Figur 8. Til høyre: Velsvågfossen med vegetasjon fra fossesprøytsone. Til venstre, sidefoss/flomløp som overrisler bergskrent, med høgstauder i nedre del av fossen. Foto: Bente Sved Skottvoll

etter metodikken i DN håndbok 13. Dette gjelder fossesprøytsonen omkring Velsvågforsen (Figur 8 og 13) som klassifiseres som lokalt viktig, verdi C.

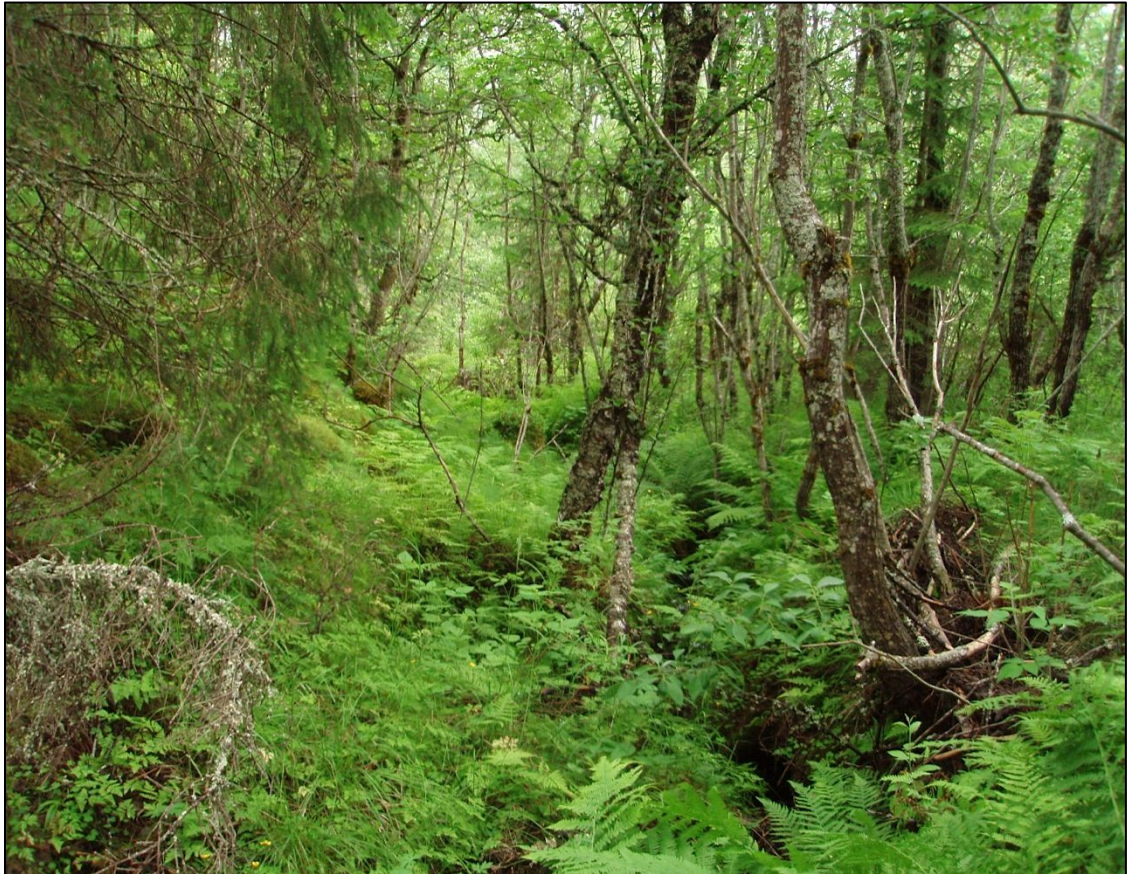
Figur 9. Område for atkomstvei til kraftverket fra parkeringsplass. Her finnes noe gråor-heggeskog på nordsiden av bekken som sees midt i bildet, og fattig barskog mellom bekken og bergveggen. Foto: Bente Sved Skottvoll

Bergskrenten ved Velsvågfossen fortsetter på hver sin side av fossen, og utenfor fossesprøytsone kommer et område med høgstade-granskog. Bergskrenten har en antatt høyde på mellom 4 og 10 meter, og ligger i bakkant av granskogen og bidrar til et stabilt fuktig miljø. Mellom granskogen og veien ligger et område med høgstadeskog der gråor og selje er dominerende treslag. Dette området har noe sumppreg, men ligger antakelig nærmere vegetasjonstypen gråor-heggeskog av flommarkstypen. Arealet ble dårlig undersøkt under befaring da det på

befaringstidspunktet ikke var klart at det var en del av influensområdet. Avgrensingen er derfor noe usikker. Her finnes likevel hegg (*Prunus padus*), bringebær (*Rubus idaeus*), gauksyre (*Oxalis acetocella*), skogrørkvein (*Calamagrostis phragmitoides*), strutseving (*Matteucia struthiopteris*) og hengeving (*Phegopteris connectilis*). En liten bekk renner i øst-vest-retning gjennom området, og går sammen med Velsvågrelva ved Velsvågforsen.

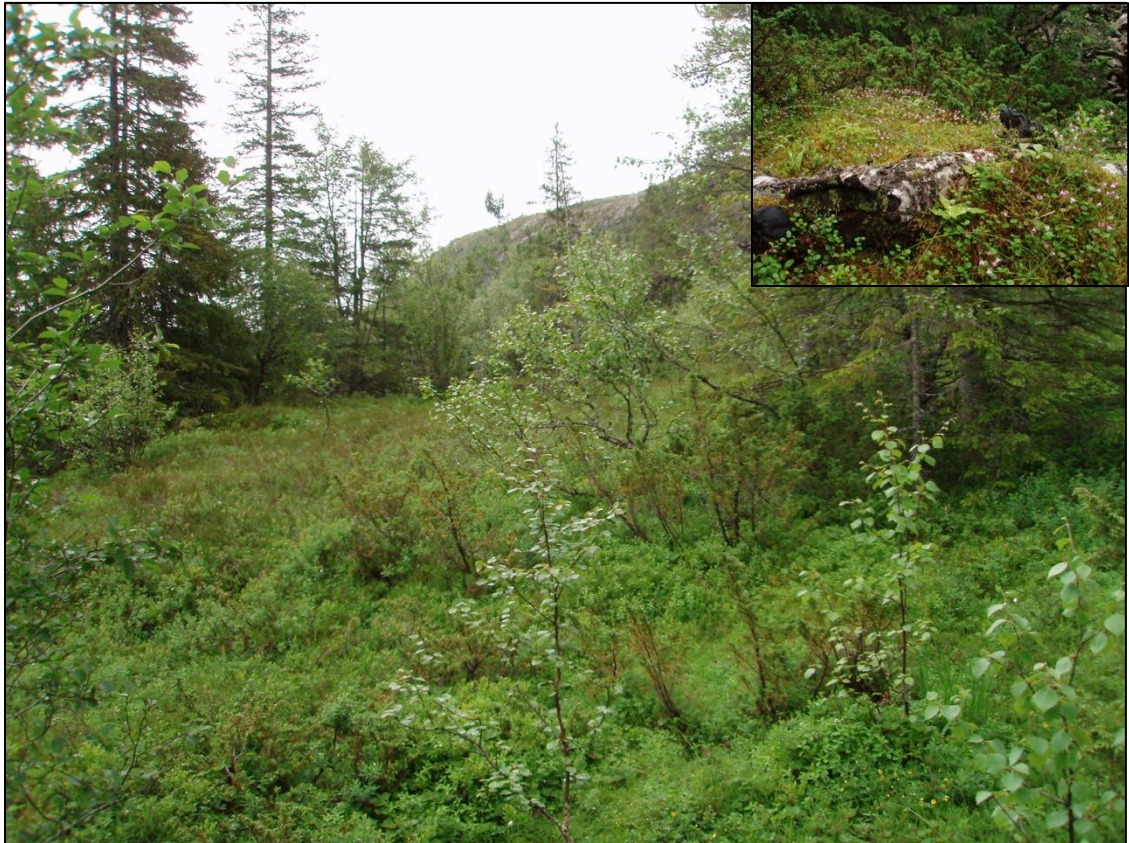
Figur 10. Ovenfor Velsvågforsen finnes områder med mosaikk av røsslyng-blokkebærskog og blåbærskog. Innfelt et bilde av linnea ved nedbrutt bjørkestokk. Foto: Bente Sved Skottvoll

Ovenfor Velsvågforsen begynner et område med fattig røsslyng-blokkebær skog og blåbærlyngskog, der gran og bjørk av ulik alder dominerer, og ellers noe rogn, furu (*Pinus sylvestris*), osp (*Populus tremula*) og gråor nærmere elva. Einer opptrer i busksjiktet. I feltsjiktet finnes røsslyng (*Calluna vulgaris*), blokkebær (*Vaccinium uliginosum*), blåbær (*V. myrtillus*), smyle (*Avenella flexuosa*), skrubbebær (*Chamaepericlymenum suecicum*), tepperot (*Potentilla erecta*), fugletelg (*Gymnocarpium dryopteris*), linnea (*Linnea borealis*) og hårfrytle (*Luzula pilosa*). Enkelte fuktige partier innimellom har arter som molte (*Rubus chamaemorus*), elvesnelle (*Equisetum fluviatile*), skogsnelle (*E. sylvaticum*), torvull (*Eriophorum vaginatum*) og flekkmarihånd (*Dactylorhiza maculata*). Områder med nakent berg og knauskog finnes også i dette området.

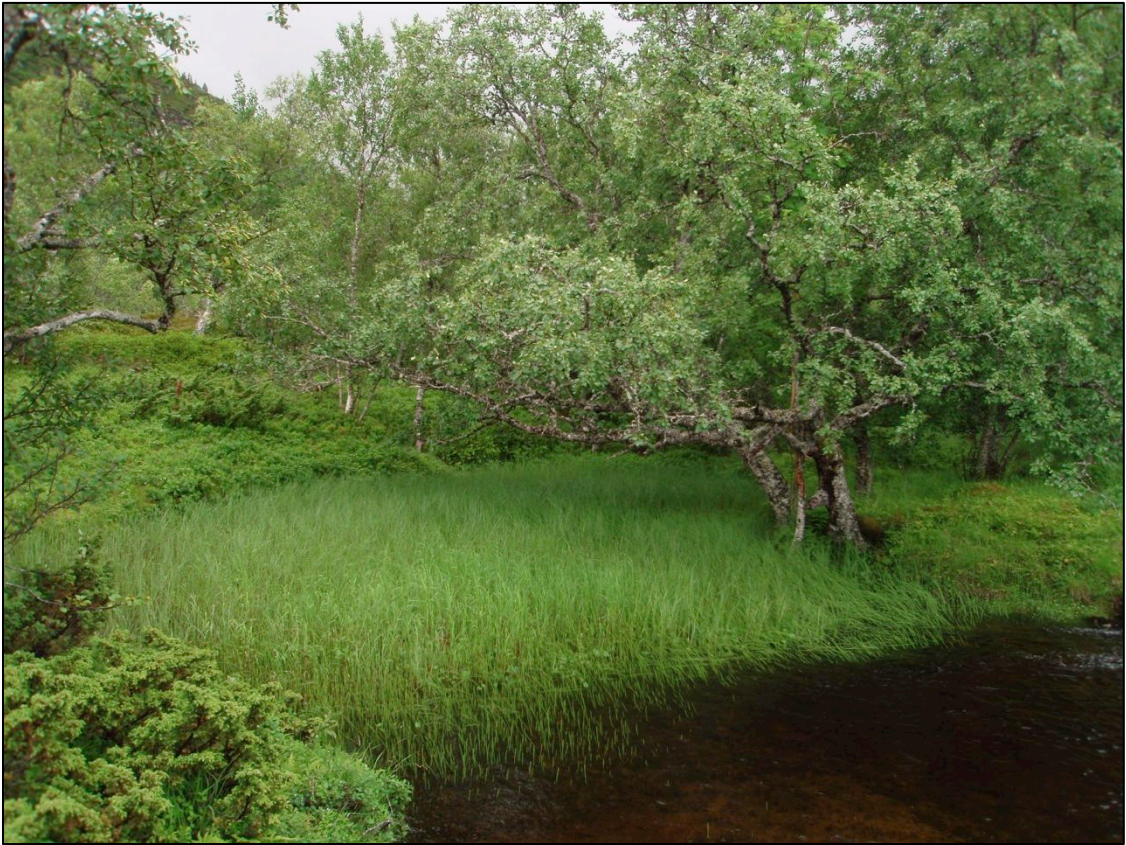
Figur 11. Elvesnelle-starrsump i stille parti i elva. Foto: Bente Sved Skottvoll

I en bakevje er det dannet et parti med elvesnelle-starrsump, der elvesnelle utgjør de ytre delene mot det strømmende elveløpet. Bekkeblom (*Caltha palustris*) forekommer også, men starrartene var ikke godt nok utviklet til å artsbestemmes.

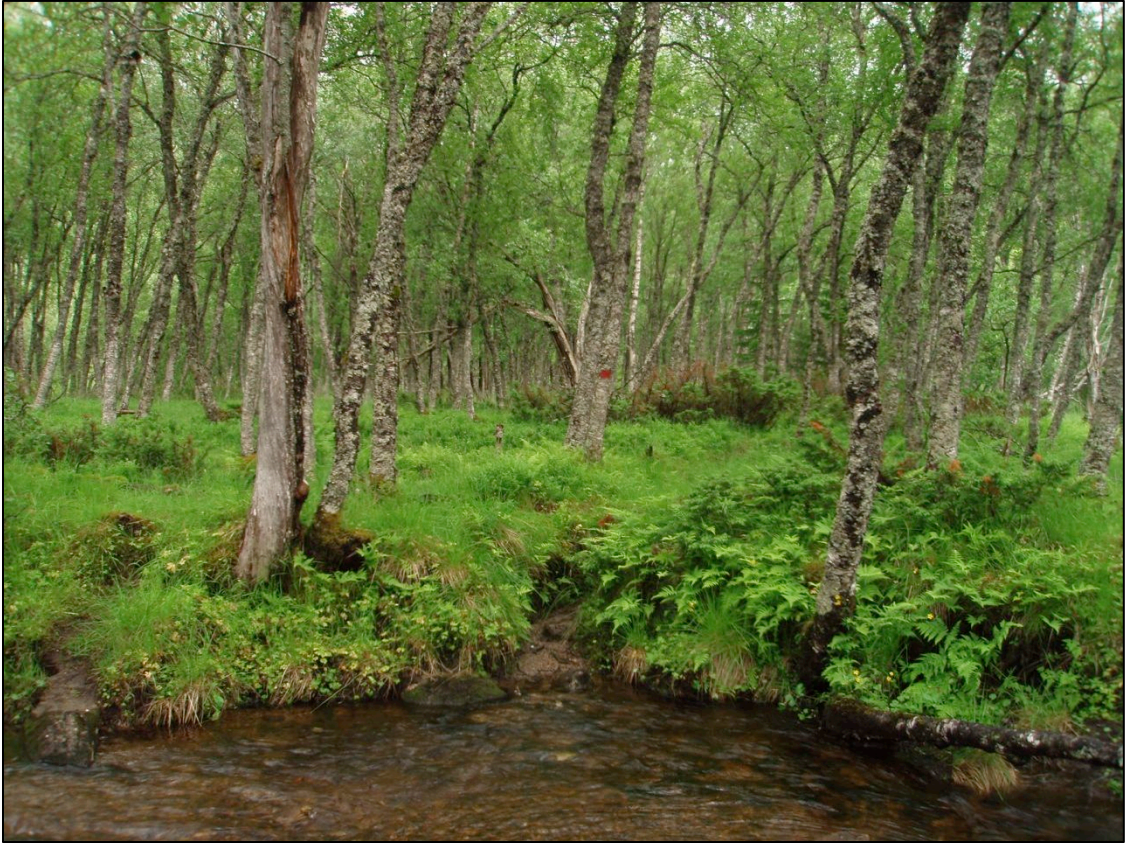
Figur 12. Beitepreget blåbærskog og bregneskog med trær av lik størrelse og alder. Foto: Bente Sved Skottvoll

Likt dimensjonert bjørk, osp, selje og rogn dominerer området, som tyder på lik alder blant trærne. Området kan tidligere ha blitt brukt som slåttemark. I øvre del av dette partiet finnes et område med middels dimensjonerte ospetrær. Mange av trestammene huser velutviklede lavsamfunn. Området er også tydelig kulturpåvirket, med få helt unge trær og flere einerbusker. Vegetasjonen er en mosaikk av blåbærskog og småbregneskog i svakt beitede områder, mens i områder med sterkere beitepreg forekommer nevnte typer på mosetuer rundt tresoklene i vegetasjonen dominert av gressarter. Dette gir landskapet et åpent og særegent preg.

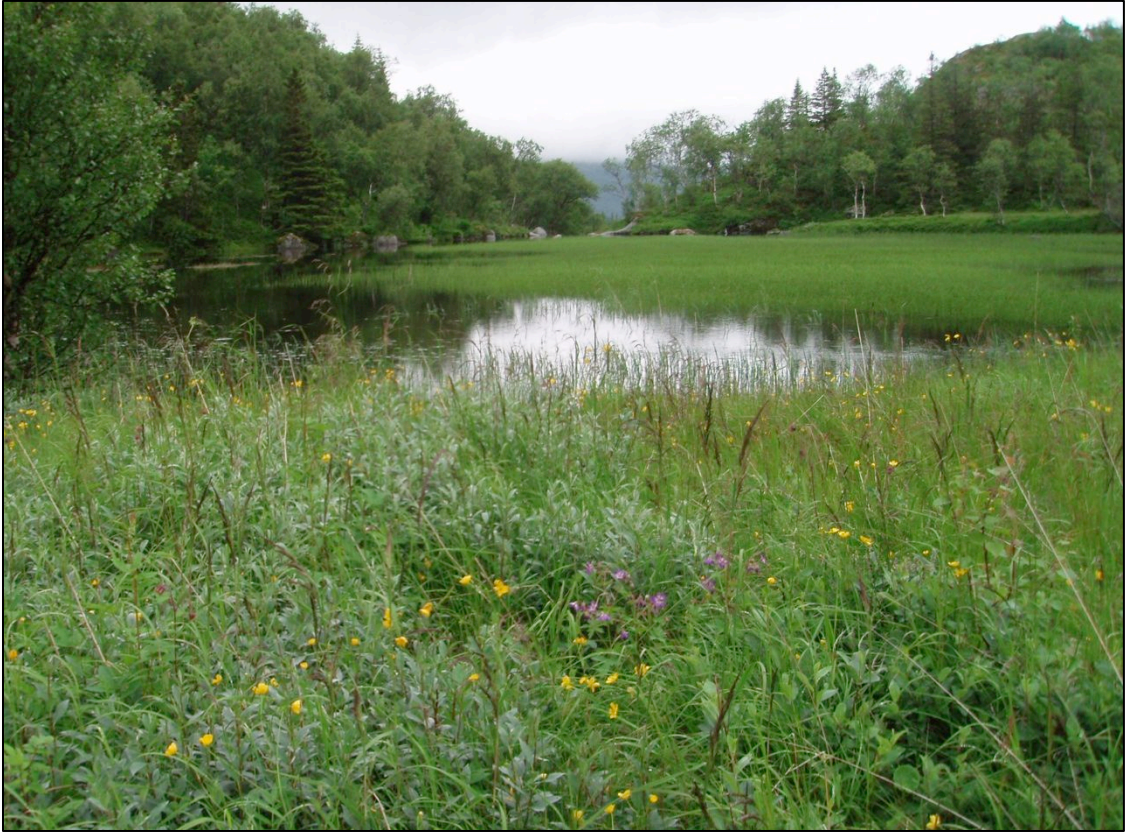
Figur 13. Dalavatnet med tidligere slåtteeng i forgrunnen, og grønne felt av elvesnelle-starrsump mot blåbærskogen i nord. Foto: Bente Sved Skottvoll

Dalavatnet er omkranset av flere ulike typer vegetasjon. Dette omfatter snelle- og starrsump, fattig mykmattemyr, og et parti med fukteng, antakelig gammel slåttemark i sen gjengroingsfase. Slåttemarken domineres av ulike graminoider som smårørkvein (*Calamagrostis neglecta*), sølvbunke (*Deschampsia cespitosa*), engsyre (*Rumex acetosa*), engsoleie, enghumleblom, skogstorkenebb, vendelrot og harerug. Sølvvier (*Salix glauca*) danner busksjikt.

Fuktengen ved Dalavatnet som antakelig har vært slått, og av den grunn fortsatt er åpen, vurderes heller ikke som verdifull fordi den mangler forekomst av sjeldne eller slåttemarksbundne arter og er i gjengroing.

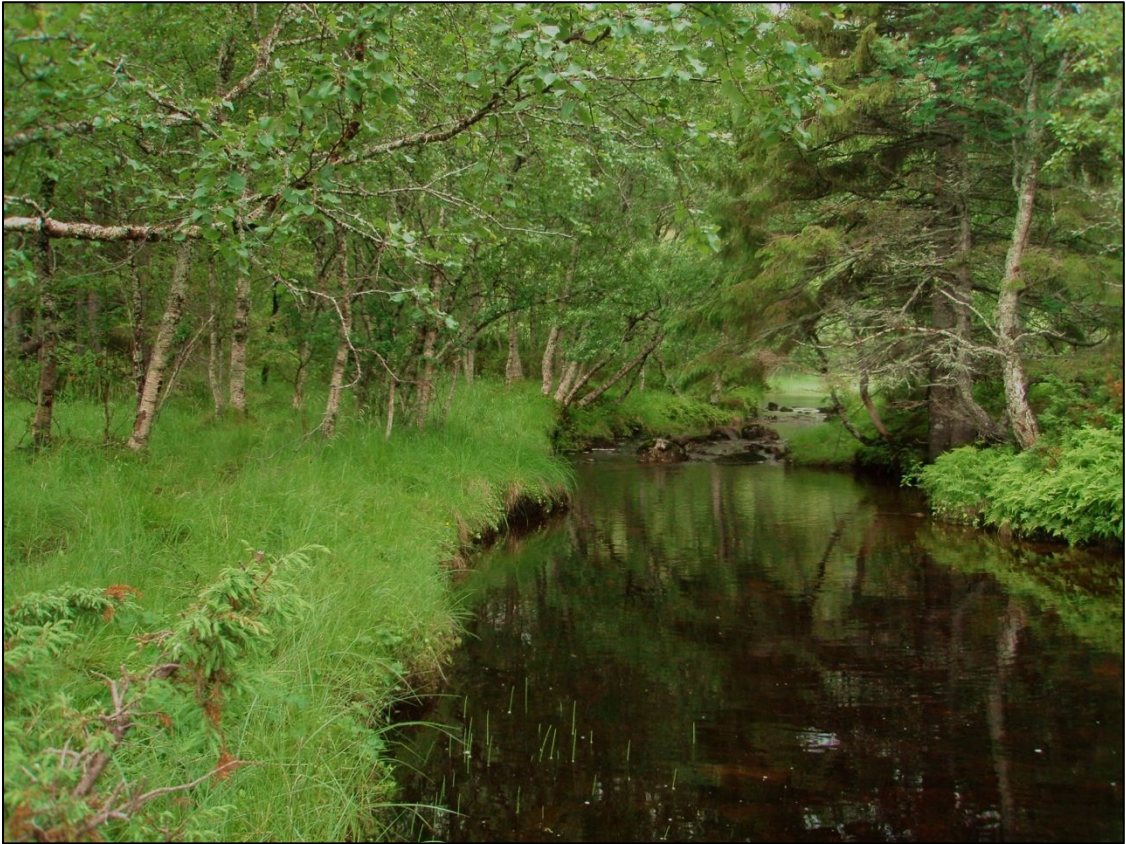
Figur 14. Et rolig del av midre parti av elveløpet med beiteskog og småbregneskog ved elva. I nedre del av bildet sees elvesneller som stikker opp fra vannet. Foto: Bente Sved Skottvoll

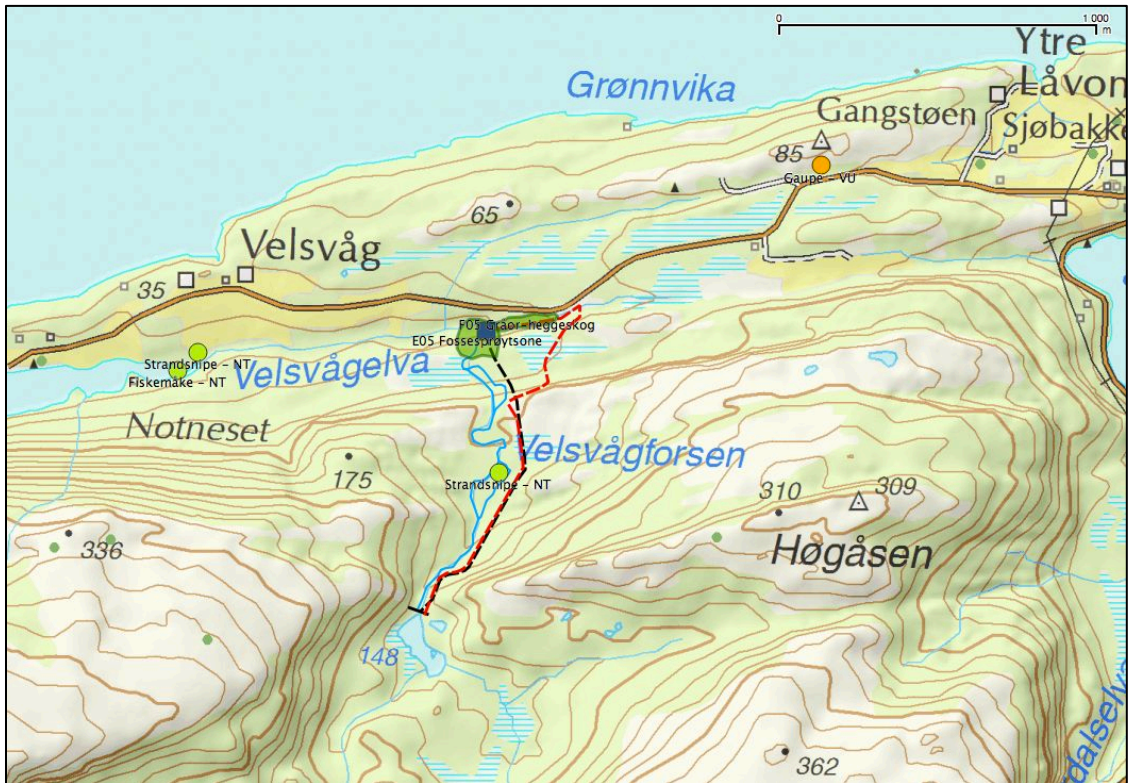
Figur 15. Oppsummering av det som er registrert av verdifulle naturtyper og rødlistede arter i traktene rundt influensområdet. Det ser ut som de største verdiene er i forbindelse med naturtyper, fugler og rovdyr.
