**Kraftutbygging i Vassdalsvik,
Meløy kommune**

Biologiske utredninger

Ecofact rapport: 231

Oppdragsgiver: Tvede Consult AS

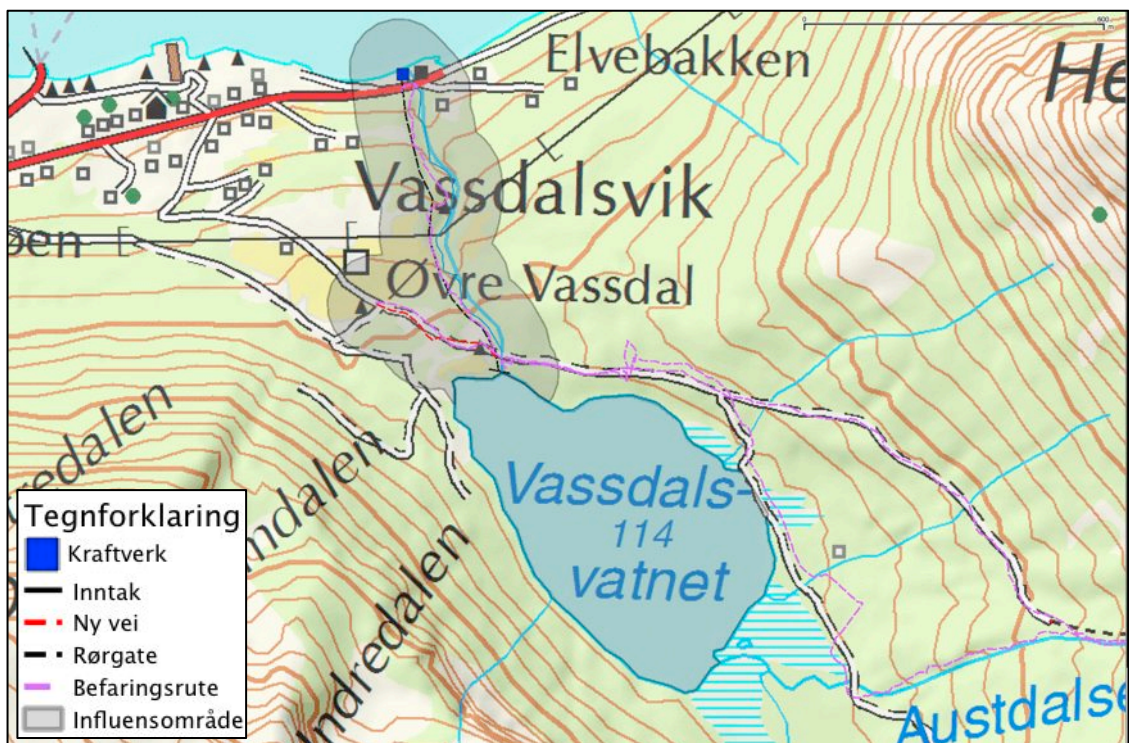
Figur 2. Kart over de viktigste installasjoner i forbindelse med tiltaket. Influensområdet (skravert) i henhold til tommelfingerregelen om at en sone på ca 100 meter langs berørte elvestrekninger og fysiske inngrep blir berørt.

Det planlegges kun ett alternativ, med inntak ved utløpet av Vassdalsvatn på kote 114 (Fig. 2), og kraftverk ved kote 3. Størrelsen på nedbørsfeltet oppstrøms inntaket er på

ca 6,4 km². Restfeltet har en ubetydelig størrelse i forhold til dette på 0,2 km². Vannet føres fra inntak til kraftverk i et 685 m langt nedgravd rør. Det er planlagt minstevannføring på 220 l/s om sommeren og 50 l/s om vinteren. Til sammenligning er 5-persentilene for elva henholdsvis 215 l/s og 188 l/s. Det monteres en innretning for overvåking av minstevannsslipp. Vassdalsvatnet vil fungere som magasin, og vil tappes maksimalt 0,5 meter under normal vannstand. Det blir ingen heving av vannstanden.

Adkomsten til kraftverket vil bli via stikkvei fra hovedveien langs sjøen. Det vil også bli etablert adkomstvei opp til inntaket ved å oppgradere nåværende traktorveitrasé. Langs rørgata blir det en anleggsvei som fjernes. Elektrisiteten som blir produsert ved kraftverket blir ført frem til tilkoblingspunkt nedgravd i veier rett ved kraftverket.

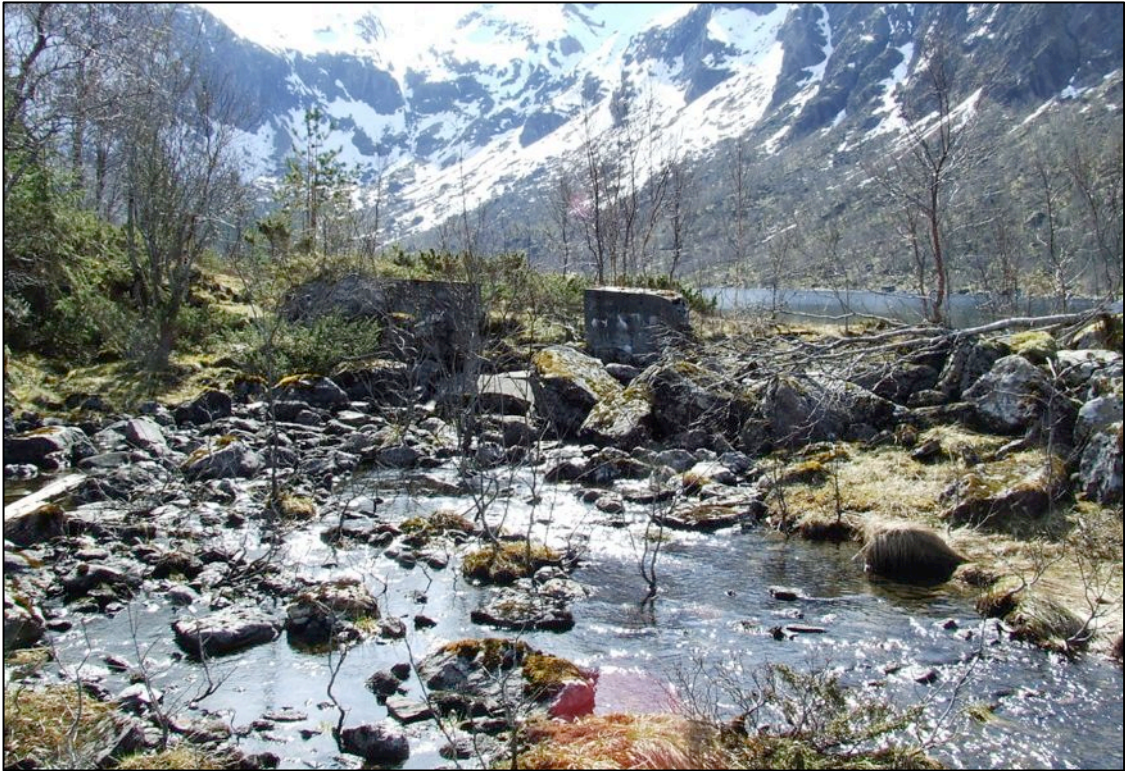
Figur 3. Området hvor inntak planlegges ved utløpet av Vassdalsvatnet på 114 moh. Foto: Arve Tvede.

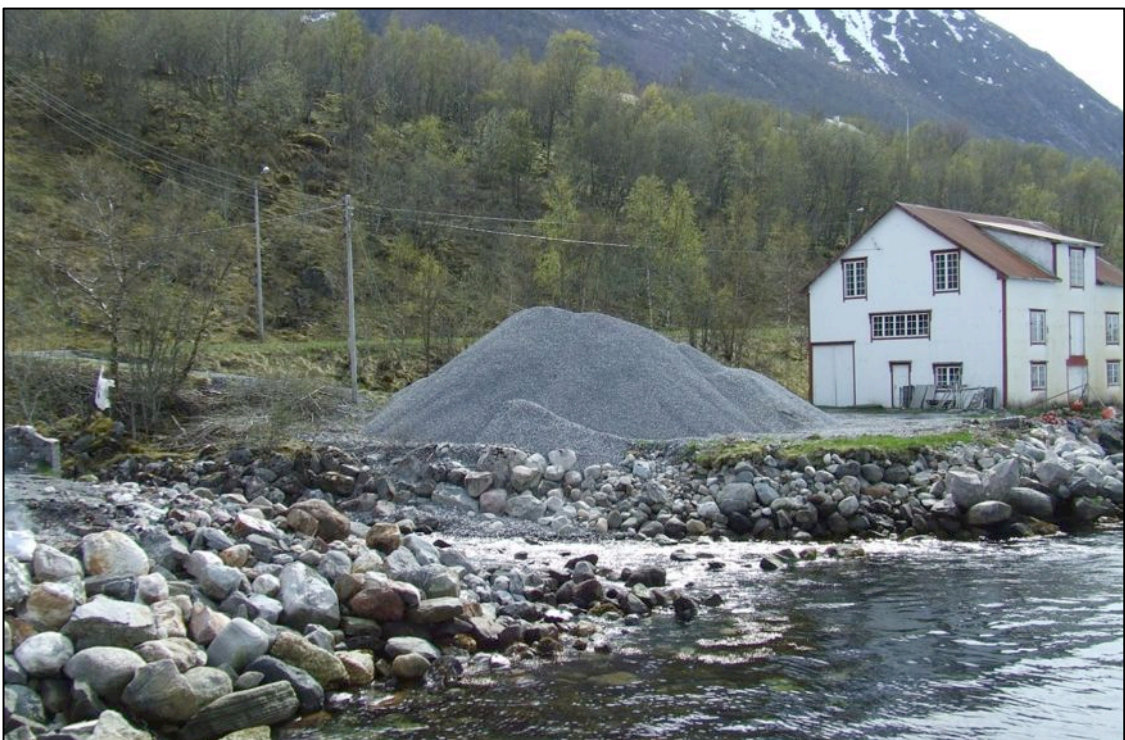
Figur 4. Kraftstasjonsområdet blir ved elvas utløp i sjøen i området der grushaugen ligger på dette bildet. Foto: Arve Tvede.

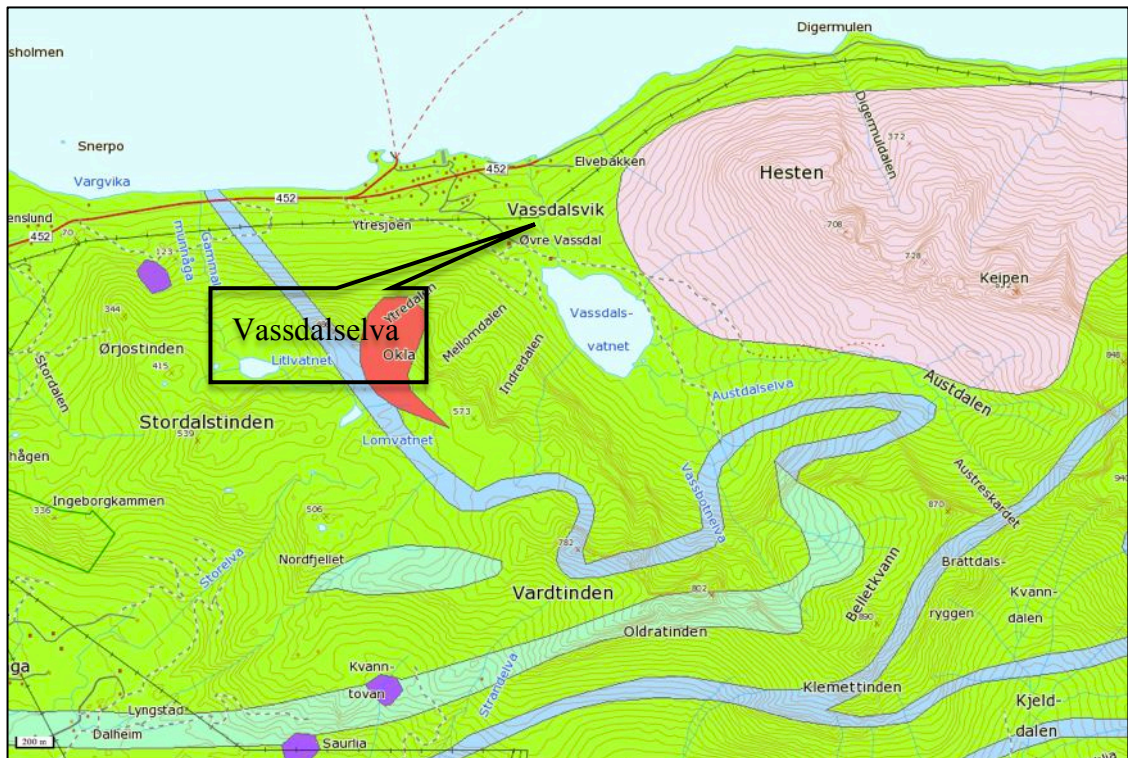
Figur 6. Berggrunnskart over Vassdalen. Den grønne fargen rundt Vassdalselva indikerer en samlegruppe av glimmerskifre, gneis, amfibolitt og metasandstein. Øst for ligger en stor formasjon med gneis (rosa). Kilde: Norges geologiske undersøkelse.

I henhold til NGU's berggrunnskart består berggrunnen i influensområdet hovedsakelig av gneis og ulike glimmerskifre (Fig. 6). Dette er harde bergarter som i hovedsak forvitrer lite og gir et surt substrat. Dette var også inntrykket under feltbefaringene. Potensialet for basekrevende arter av karplanter, moser og lav er lavt.

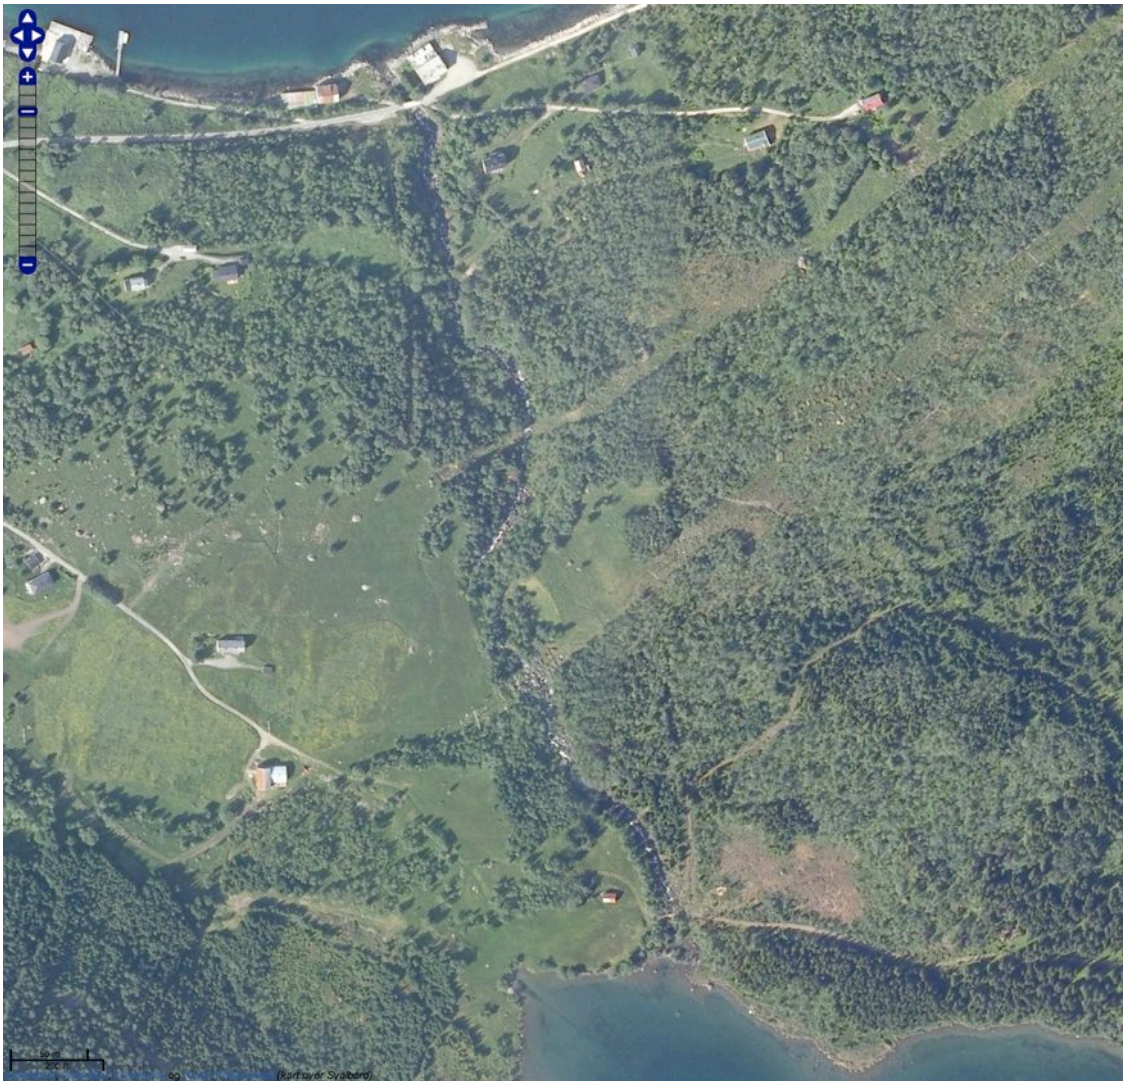
Figur 8. Flyfoto som viser graden av menneskelig påvirkning i influensområdet. Det øvre området er nå mer gjengrodd med gran enn det som vises på bildet. Kilde: Norge i bilder.

Området har vært brukt av mennesker i lang tid. Det går en relativt dårlig og bratt traktorvei opp til inntaksområdet. Her er det noen bygninger tilknyttet gårdsdrift. Øvre deler av influensområdet har trolig lenge vært brukt som naturbeitemark, og det er også noen åpne områder oppe ved utløpet av Vassdalsvatnet som trolig ble brukt som slåttemark for lengre tid tilbake. Disse er nå relativt kraftig beitet over lang tid og artssammensetningen med mye sølvbunke bærer preg av dette. Denne øvre delen av influensområdet er nå i stor grad plantet til med gran som har rukket å bli relativt storvokst. Det er dermed kun fragmentarisk en ser rester av det gamle kulturlandskapet her oppe. Se forøvrig figur 8 som viser flyfoto av området.

Den berørte elvestrekningen og rørgata går igjennom et område som i sin helhet har vært brukt som kulturmark, og som fremdeles brukes som kulturmark (fig. 8). Øverst oppe ved inntaksområdet ligger et fjøs og noen gamle slåttemarker som i dag brukes som beitemark for sau. Rørgata vil krysse over dette området og inn i et plantet tettvokst granfelt (fig. 9). Den gamle slåttemarkene har i dag for en stor del oppslag av sølvbunke og har liten verdi som den opprinnelige naturtypen (slåttemark er en utvalgt naturtype som skal verdisettes). Områdene som er tilplantet med gran umiddelbart nedenfor er også lite verdifulle. Det er uvisst om dette har vært slåttemarker eller naturbeitemarker tidligere, men det opprinnelige preget er helt borte som følge av granplantingen.

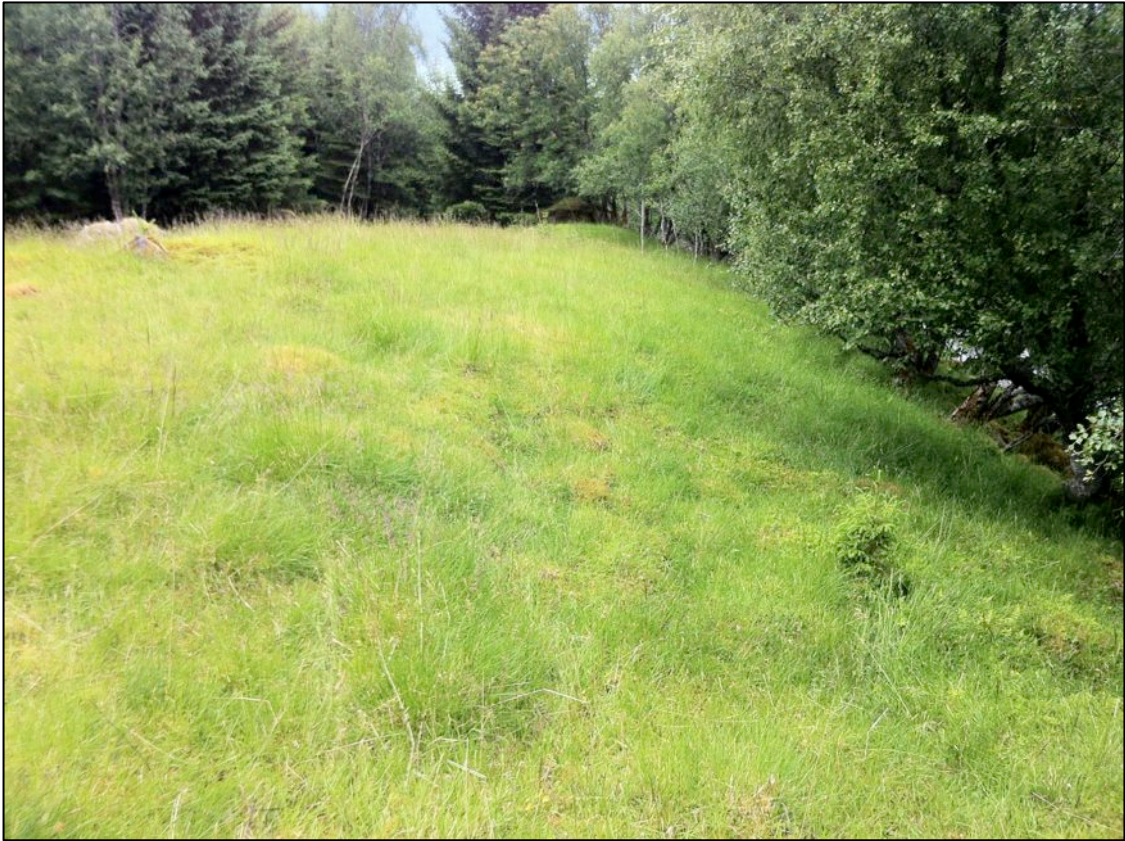
Figur 9. Øvre deler av rørgatetraséen krysser over gammel slåtte-mark som i dag brukes som beitemark og går deretter inn i et tettvokst granplantefelt.

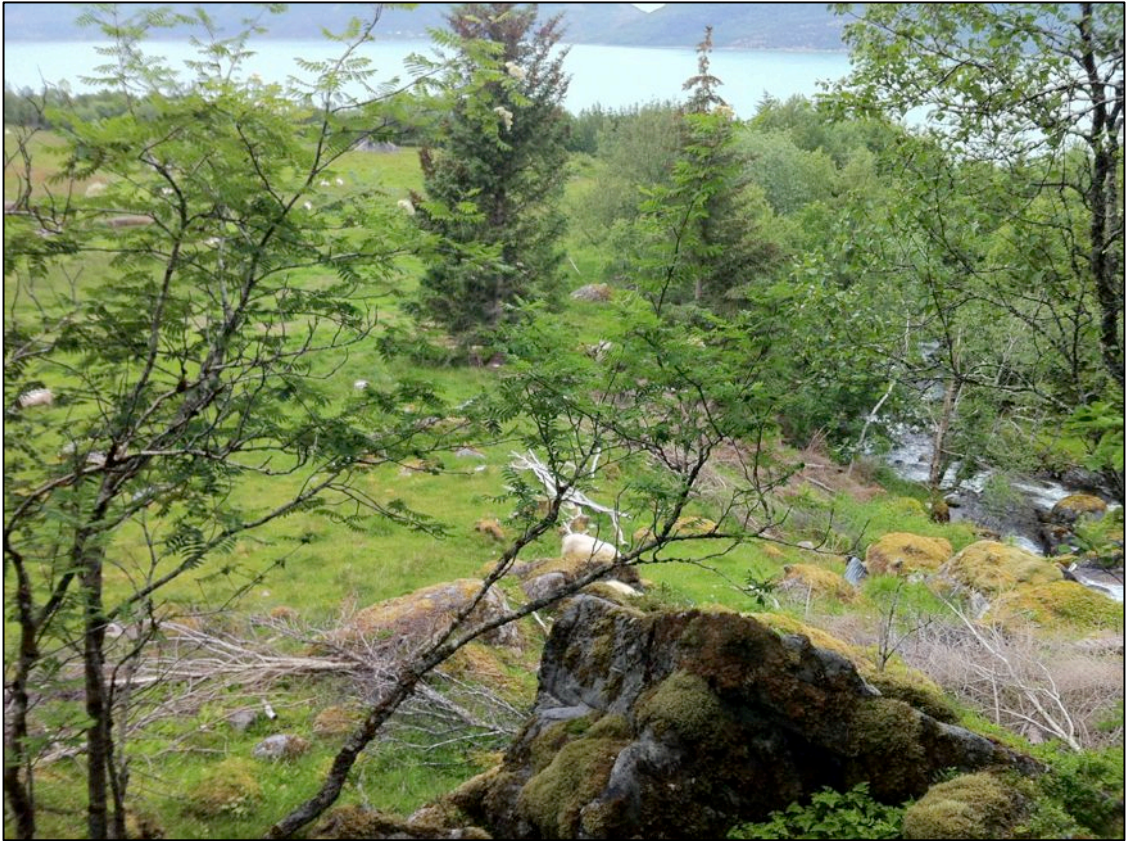
Figur 10. Gamle slåttemarker fra kote 90 og nedover kan skimtes mellom trærne i forgrunnen. Området har vært brukt som sauebeite i lang tid og mistet sitt preg som slåttemark. Foto: Geir Arnesen.

Fra kote 90 og nedover til ca kote 75 krysser rørgaten også gamle slåtte-marker (Fig. 10). Disse brukes også til sauebeiting per i dag, og er i likhet med de øvre engene gjengrodd med sølvbunke og har ikke mye igjen av slåttemarkspreget. De ansees å ha liten verdi som slåtte-marker i dag (Fig. 10). Gran er også plantet langs kantene og inntil elva i dette området, noe som trekker verdien av området ned. Også nedenfor denne åpne kulturmarka er det plantet til med gran i en bratt skåning. Noen har rukket å bli temmelig store, noe som vitner om gode vekstforhold og høy bonitet i området.

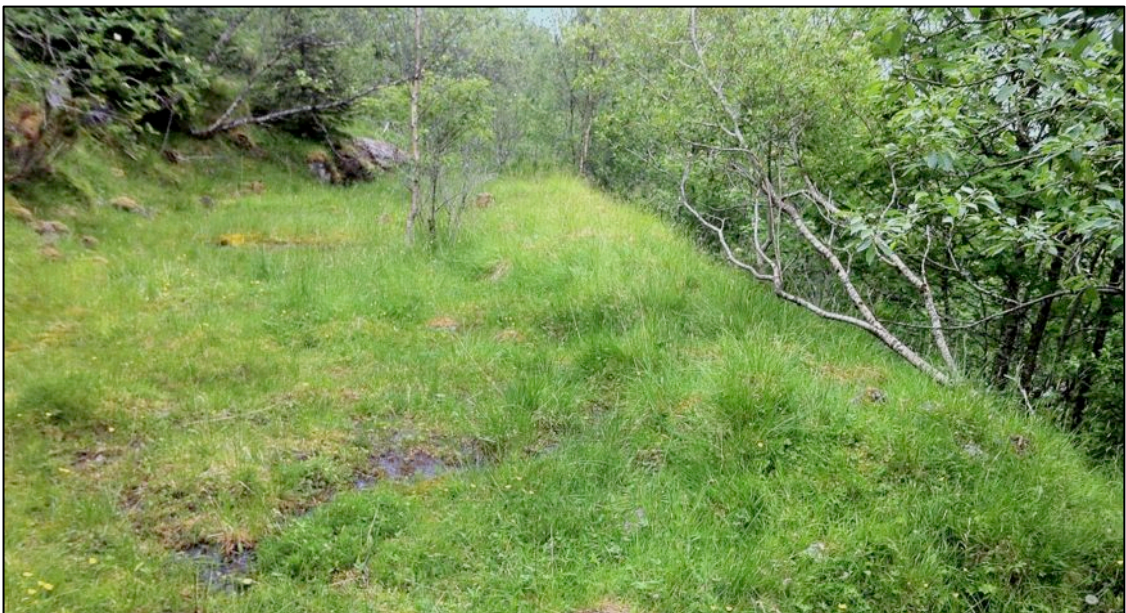
Figur 11. Nedre deler av rørgata følger delvis denne gamle og gjengrodde veitraséen. Foto: Geir Arnesen

Fra ca kote 60 og nedover følger rørgata delvis traséen til en gammel og for en stor del gjengrodd veitrasé som trolig er bygget for adkomst til kulturmarkene i området eller evt. i forbindelse med tidligere kraftutbygging. I dette området er det ung skog av hovedsakelig rogn og selje, samt noe gråor. Feltsjiktet er en blanding av de gamle kulturmarksartene slik som engsoleie og ryllik samt skogsarter som skrubbær og småbregner. Også dette området har liten verdi for biologisk mangfold. Lav kontinuitet og gjennomgående basefattige forhold gir lite potensiale for sjeldne arter og verdifulle naturtyper.

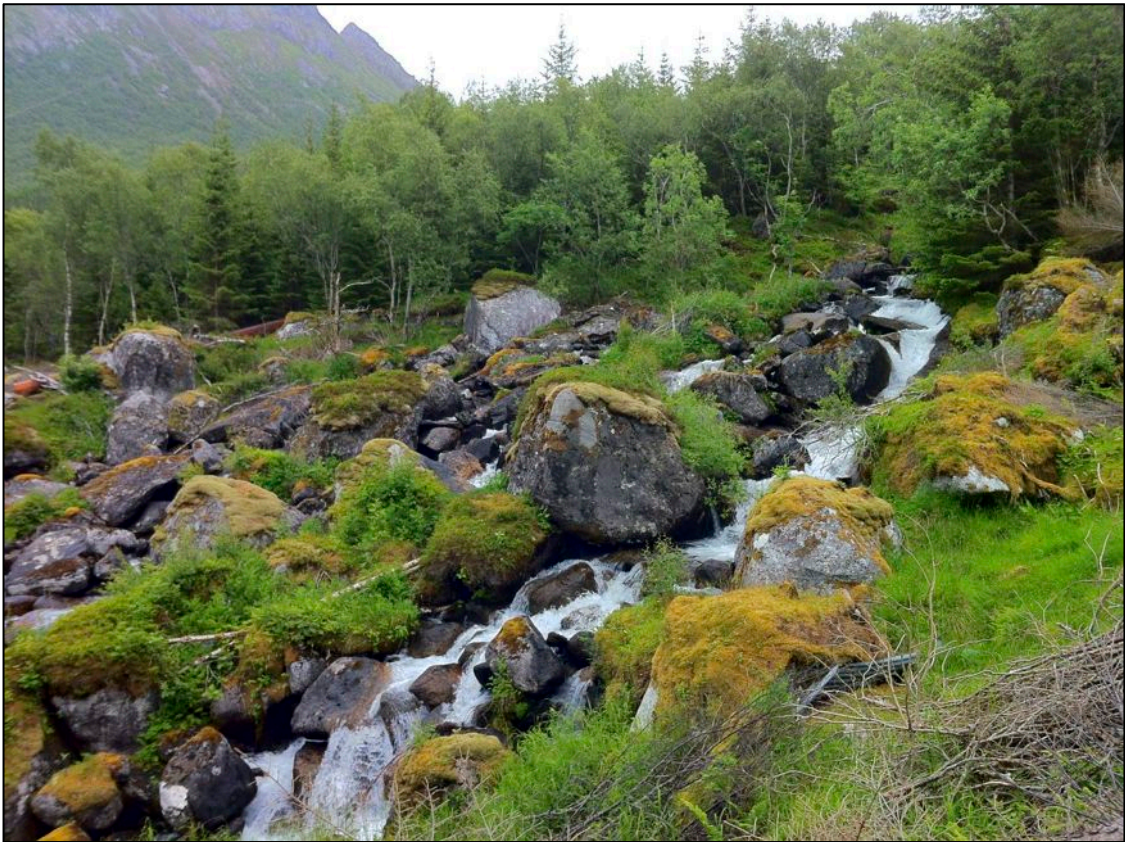
Figur 12. Vassdalselva som går i et bratt løp mellom blokker. Foto: Geir Arnesen

Ganske raskt går elva over i et brattere løp preget av blokker (Fig. 12). Også her er vegetasjonen inntil elva tilsvarende det som finnes i kulturmarkene og områdene rundt. På grunn av vanskelig tilgjengelighet for beitedyr er det noen steder mer høyvokst vegetasjon med mjødukt og hundekjeks. Det er ingen sprutsoner eller miljø som er av spesiell interesse. På stein i elva ble det observert kun helt vanlige arter som rødmesigrose (*Blindia acuta*) og bekketvebladmose (*Scapania undulata*).
