Småkraftverk i Lillebukt, Alta

Biologiske utredninger

Ecofact rapport: 241

Oppdragsgiver: Finnmark Kraft AS

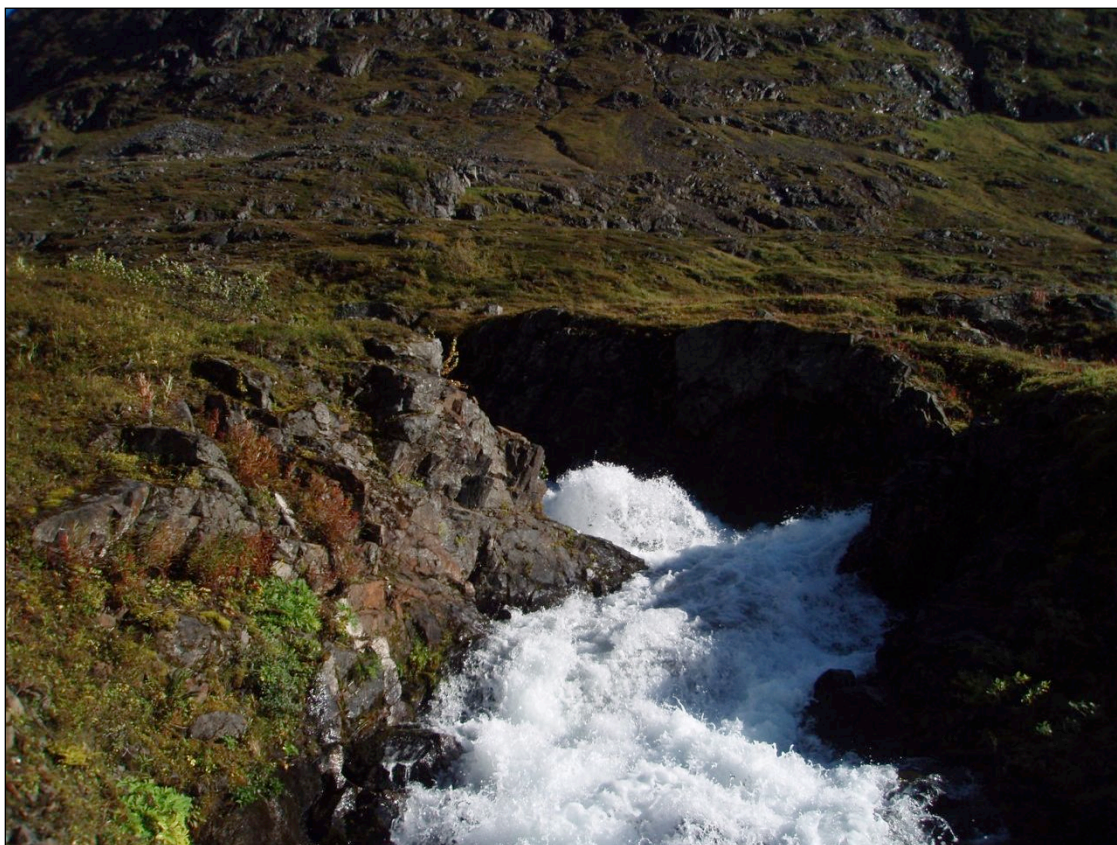
Figur 3. Område rett nedenfor der hvor inntaket planlegges nedenfor utløpet av Lillebuktvannet på 233 moh. Foto: Bente Sved Skottvoll

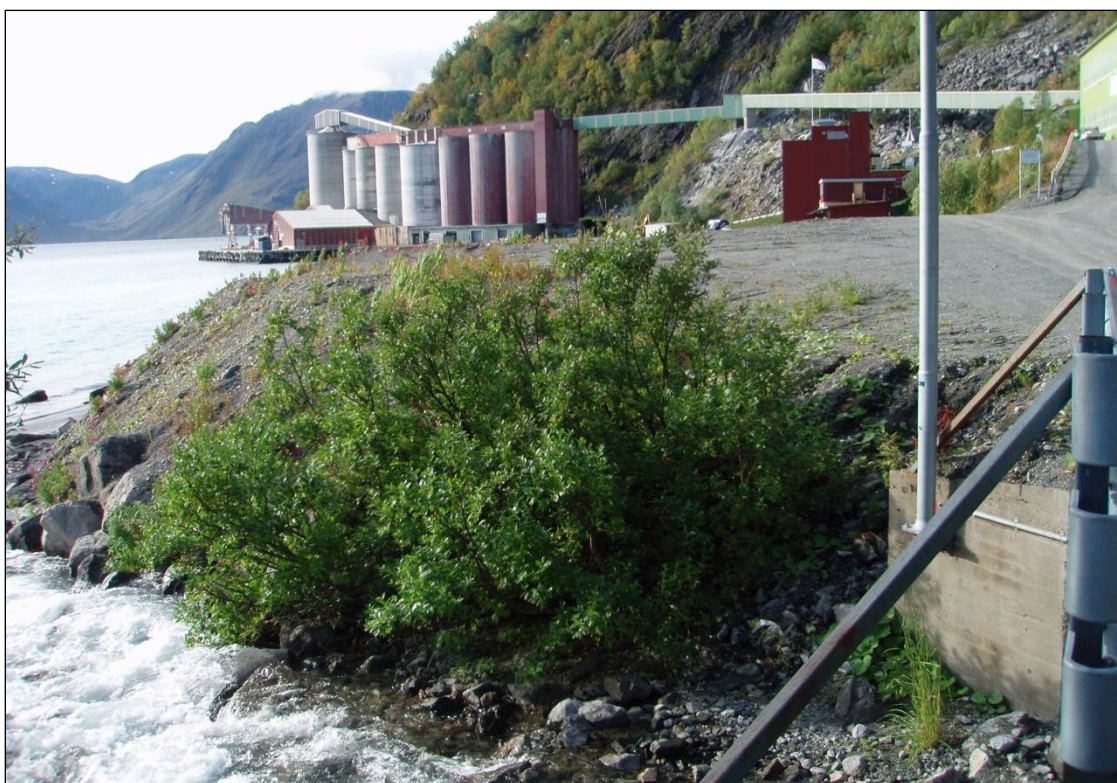
Figur 4. Kraftstasjonsområdet blir på vestsiden av elva. I bakgrunnen sees deler av gruveanlegget der nefelinsyenitt utvinnes. Foto: Bente Sved Skottvoll.
