Kraftutbygging i Sjørdalselva, Rødøy

Biologiske utredninger

Ecofact rapport: 249

Oppdragsgiver: Minikraft AS

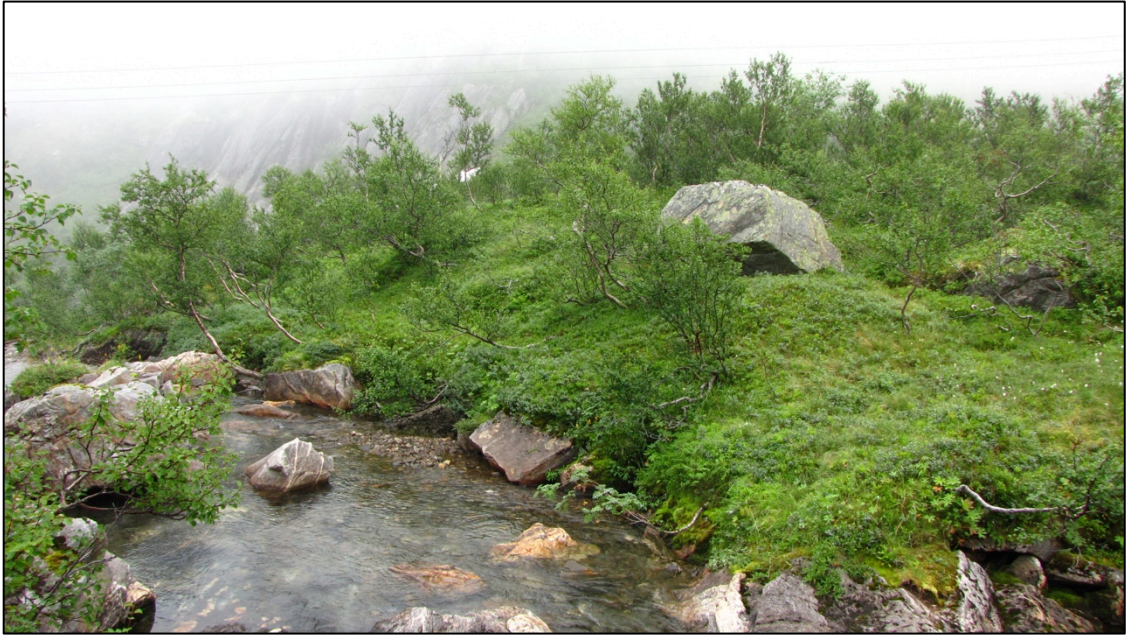
Figur 3. Området hvor inntaksdam planlegges på kote 320 moh. Foto: Geir Arnesen.

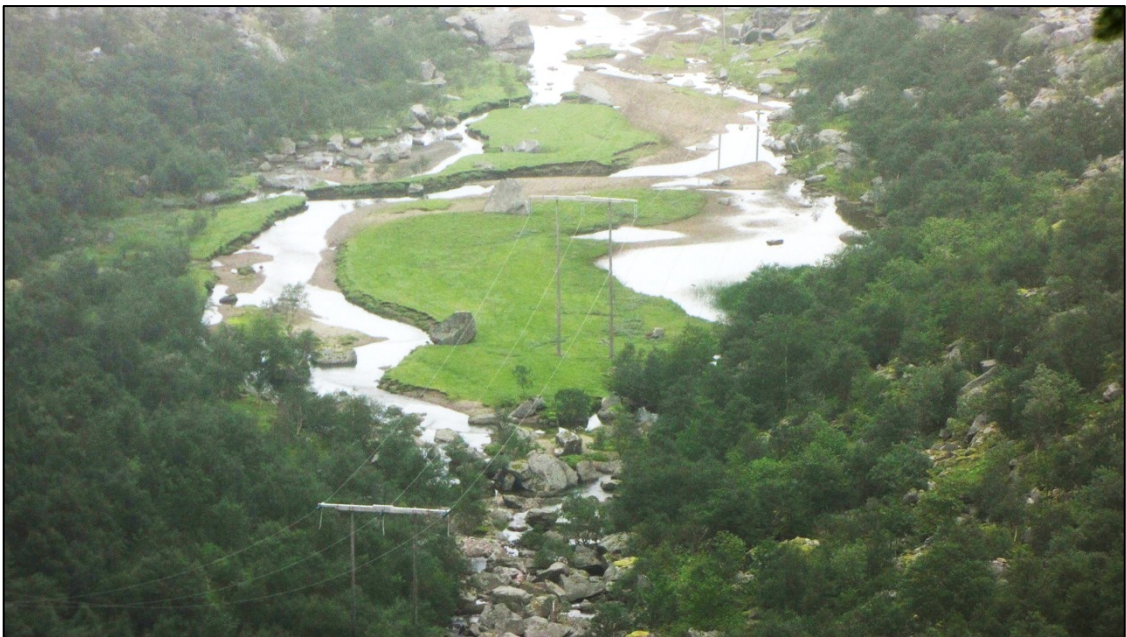
Figur 4. Området der kraftstasjon planlegges på kote 100 sees midt i bildet der kraftlinja krysser elva. Bildet er noe uklart på grunn av regn. Foto: Geir Arnesen.

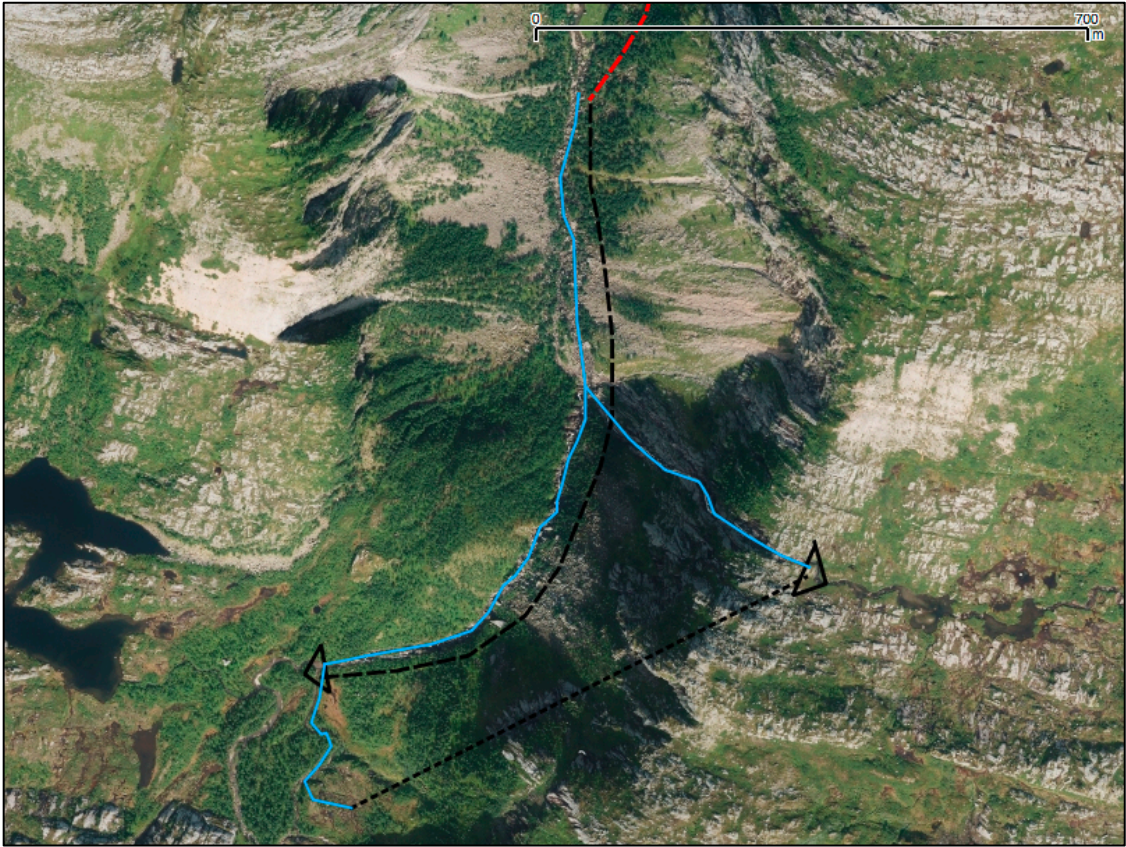
Figur 8. Flybilde med rørgate, tunnel og berørte elver inntegnet. Rørgata krysser skog, ur og noe beitemark.

Rørgata starter på kote 320, og går på sør og østsiden av elva ned til kote 100. Øvre deler preges av nordboreal bjørkeskog av typen blåbærskog (Fig. 8 og 9). Vanlige arter er blåbær, skrubbær, hengeving, krekling, gullris og fugleteig.

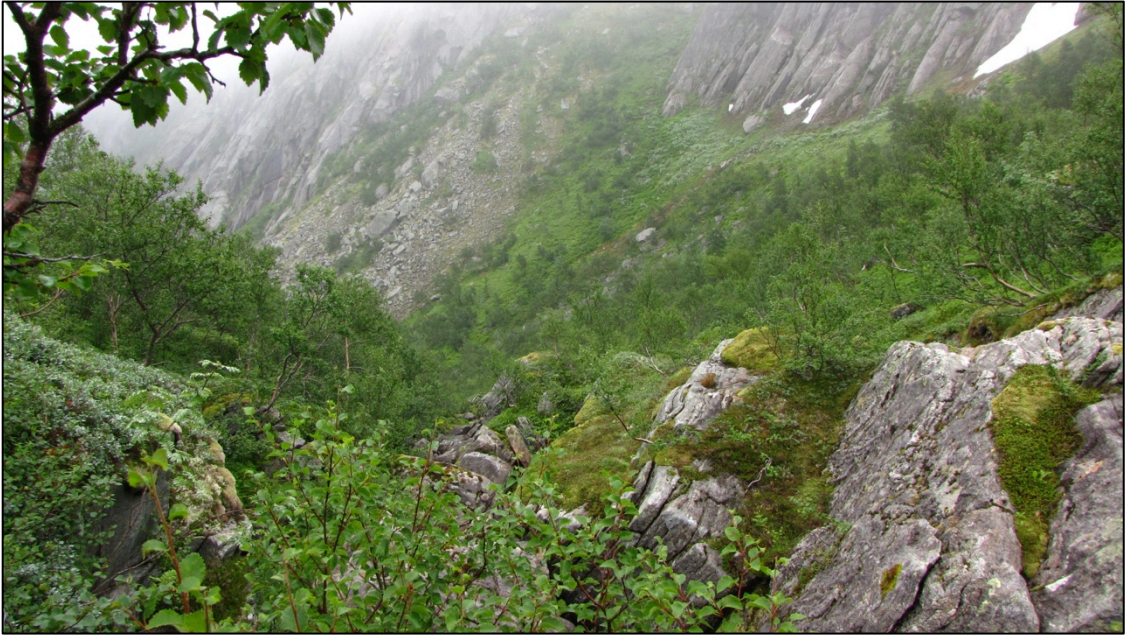
Figur 9. Nordboreal bjørkeskog i øvre deler av rørgatetraséen. Skogen går over i beitemarker med spredte trær og ur lenger nedover i dalen (kan sees midt i bildet). Foto: Geir Arnesen.

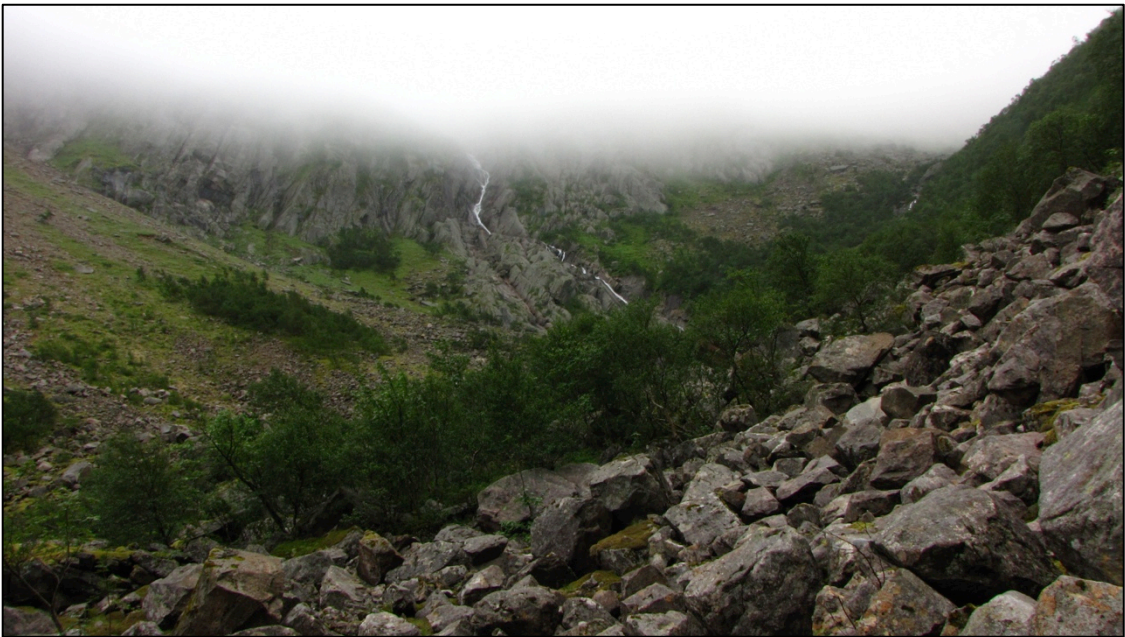
Figur 10. Nedre deler av influensområdet, og sidebekken som planlegges overført til inntaket. Dette området må betegnes som naturbeitemarker, og sees tydelig på østsiden av dalen (til venstre i bildet). Rørgata kommer til å krysse i nedkant av beiteskråningene.

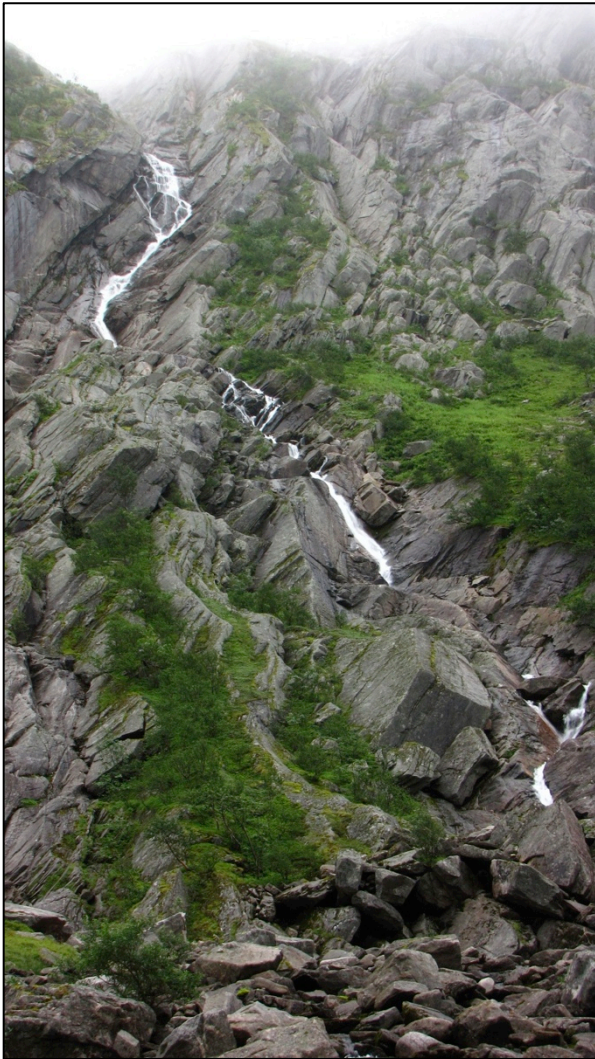
Figur 11. Sidebekk som planlegges overført slik at samløpet med hovedelva blir ovenfor inntaket til kraftverket. Elva går i en bratt sprekk i dalsiden og har ikke nevneverdige biologiske verdier knyttet til seg. Foto: Geir Arnesen.

Også sidebekken som planlegges overført har tilsvarende karakter. Dette er et svært bratt løp, og hele den berørte strekningen er en eneste lang foss over blankskurte berg. Selv om strekningen ikke er befart virker det overveiende sannsynlig at elva ikke har nevneverdig betydning for biologisk mangfold. Den har heller ingen fossesprøytsoner eller fosse-enger tilknyttet da den går i en sprekk i nesten hele strekningen (Fig. 11).

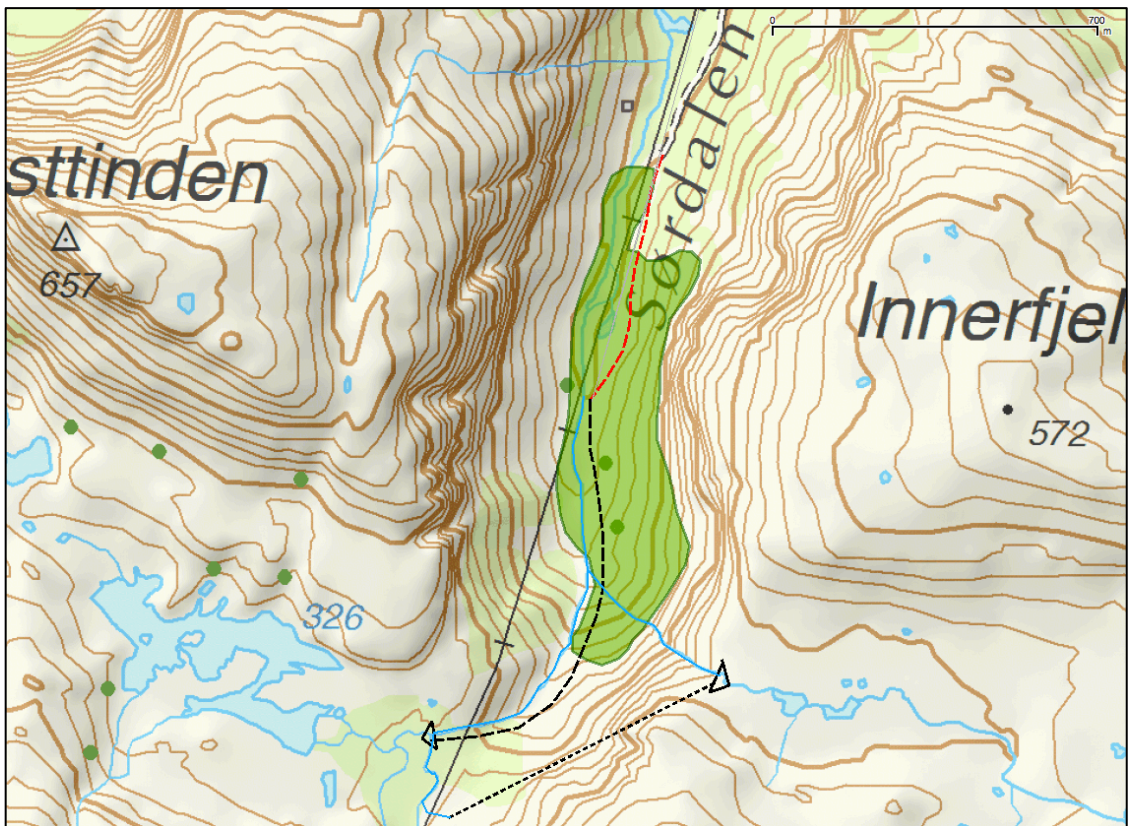
Figur 13. Ny avgrensning for sauebeite i Sjørdalen i forbindelse med denne utredningen. Det dekker både dalbunnen og beitebakker spesielt på østsiden av elva.

Etter denne utredningen må vi si oss enige i at det er en naturbeitemark i Sjørdalen. Området er imidlertid temmelig komplekst, særlig nær gården, og flere områder har trolig hatt spesifikk bruk som kalvebeite, storfefeite og sauebeite. Dette gjelder områder nær gården som blir utenfor influensområdet. Vi vil også hevde at beitebakkene som brukt av sau går lenger inn i dalen enn det området som er avgrenset per i dag, og strekker seg forbi den bratte sidebekken som kaster seg ned i dalen fra øst (Fig. 10 og 11). Vi foreslår derfor en ny avgrensning for sauebeite i forbindelse med denne utredningen som går lenger inn i dalen. Se fig. 13.
