# Kraftutbygging i Storkjelforsen

## Biologiske utredninger

**Ecofact rapport: 307**

**Referanse til rapporten:** Arnesen, G. 2013. Kraftutbygging i Storkjelforsen – Biologiske utredninger. Ecofact rapport 307, 20 s.

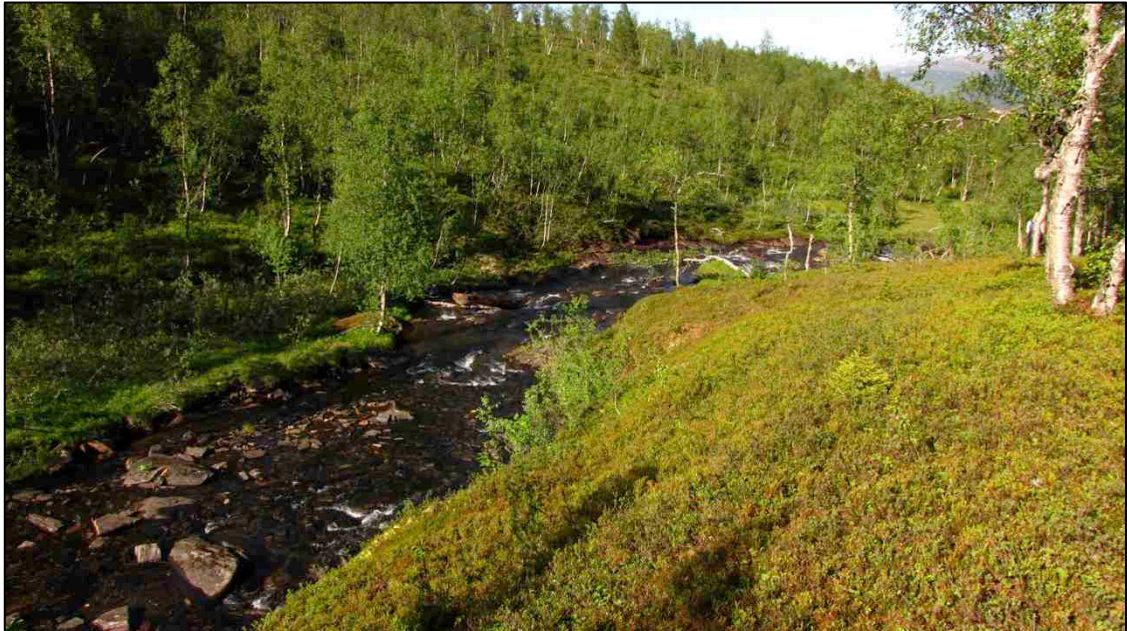
Figur 3. Området hvor inntak planlegges rundt kote 400. Foto: Geir Arnesen.

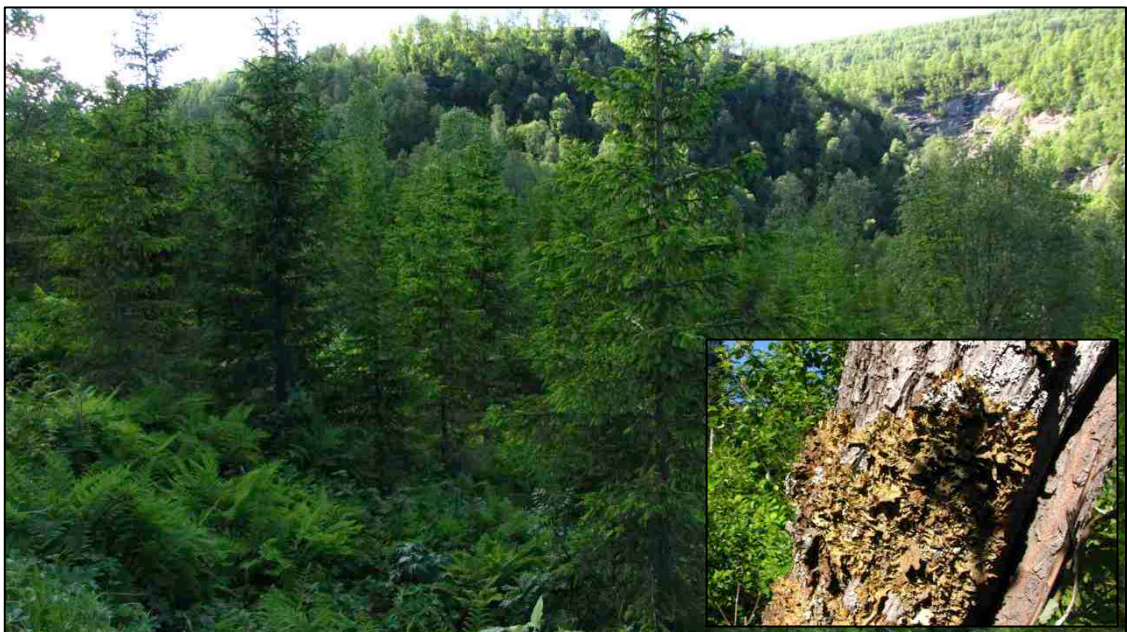
Figur 7. Granplantefelt i en hugget storbregneskog. En gammel rogn med lungenever og skrubbenever står igjen og vitner om tidligere tiders diversitet (innfelt). Foto: Geir Arnesen.

Øvre deler av rørgata krysser et område med drevet bjørkeskog. Området er hugget i nyere tid, og fremstår i dag som temmelig åpent med spredte unge trær av hovedsakelig bjørk. I den bratte østvendte skråningen fra ca kote 300 og ned til møte med skogsbilveien (se fig. 2) er det plantet gran, noe som betyr et treslagsskifte i dette området. En gammel rogn står midt inne i feltet og har store forekomster av lungenever (*Lobaria pulmonaria*) og skrubbenever (*Lobaria scrobiculata*) og vitner om at dette området hadde betydelig større diversitet og andre forhold før det ble hugget og tilplantet (Fig. 7).

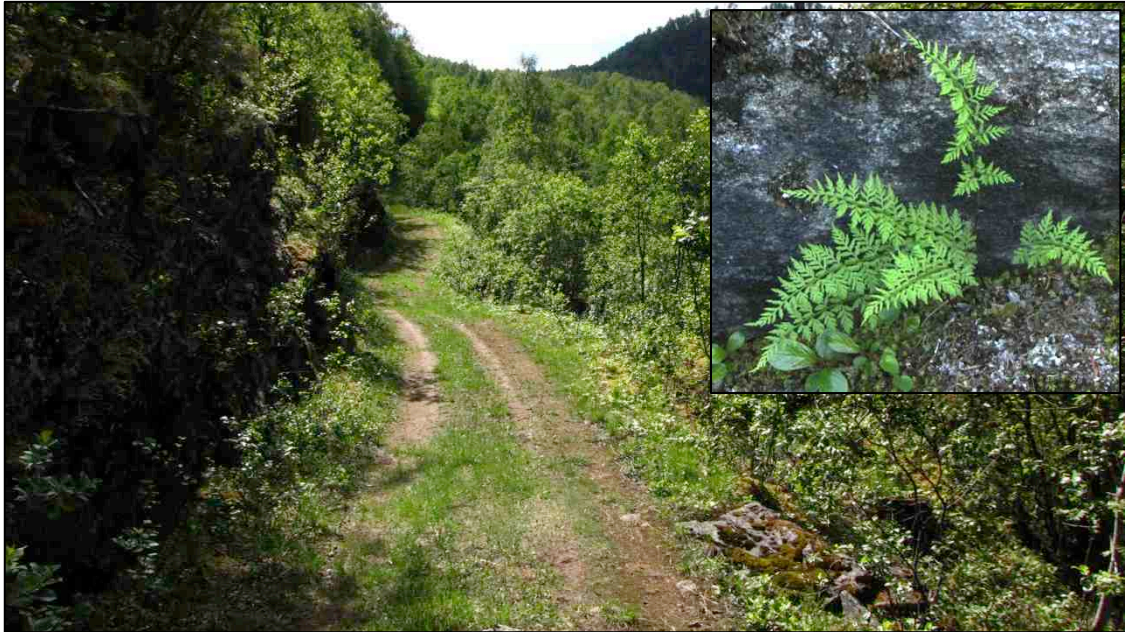
*Figur 8. Nedre del av skogsbilveien som rørgata vil følge. Det er flere skjæringer på oversiden av veien og her er det kalkrikt miljø hvor blant annet den rødlistede arten kalklok finnes (innfelt). Foto: Geir Arnesen.*

Videre nedover følger rørgata skogsbilveien som går innover dalen på sørøstsiden av elva. Det blir derfor minimale inngrep i naturen. Det nevnes likevel at veien har flere

skjæringer i marmorberg og det er bergskrenter med baserikt miljø her. Kalklok (NT) ble observert flere steder i veiskjæringene.

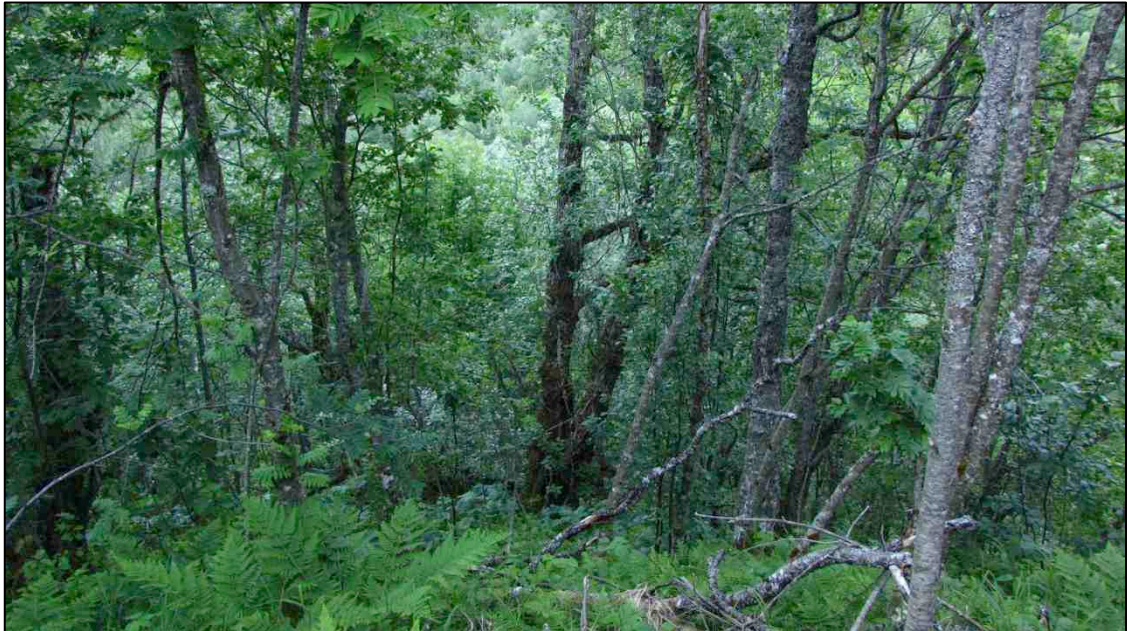
Figur 9. Høystaudeskog med store bregner i den nedre bratte delen av rørgata ned mot Vikelva. Foto Geir Arnesen.

Nede ved kjøreveien innover dalen krysses denne og røret går over et område med dyrka mark før det går ned en bratt skrent med høystaudeskog. Denne skogen har til dels god kontinuitet, og det finnes trær av både gråor, rogn og bjørk med store dimensjoner. Det ble påvist lungeneversamfunn på noen av disse. Det ble spesielt lett etter knappenålslav, men ingen arter ble påvist. Høystaudeskog er en vegetasjonstype som skal avgrenses og verdisettes i henhold til DN håndbok 13. Denne forekomsten er på grensen til å oppnå verdi, men siden den er liten i utstrekning og ikke har noen rødlistede arter velger vi å ikke avgrense denne forekomsten. Det er mulig at mer omfattende undersøkelser som dekker et større område langs Vikelva vil konkludere annerledes.
