Nytt kryss E6/Rv 80 ved Fauske

Konsekvenser for naturmangfold

Ecofact rapport: 412

Oppdragsgiver: Statens vegvesen

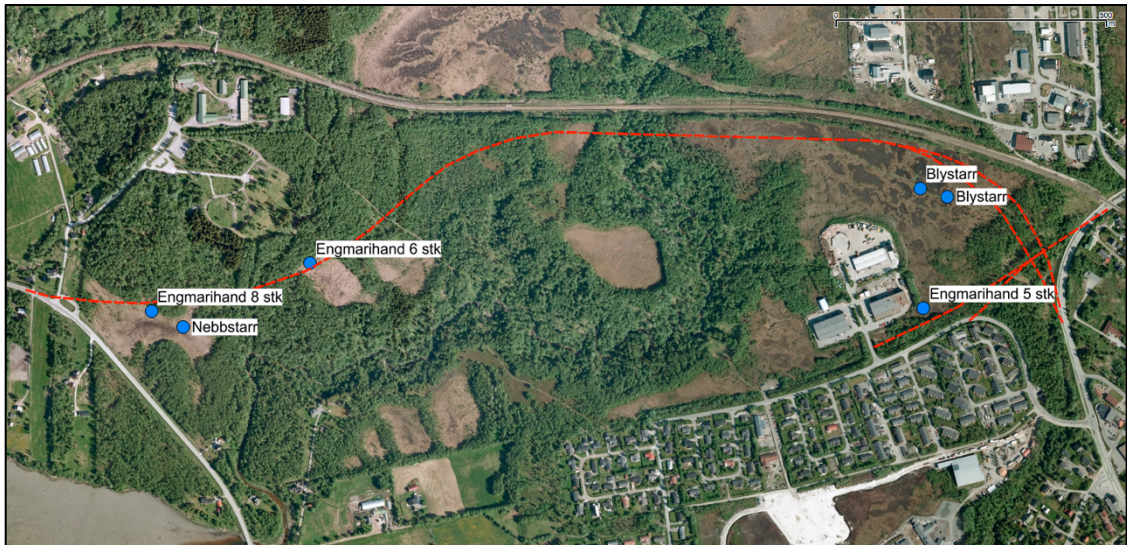
Figur 8. Lokalisering av rødlistede nebbstarr (NT) og litt mindre vanlige karplanter i nærheten av planområdet.

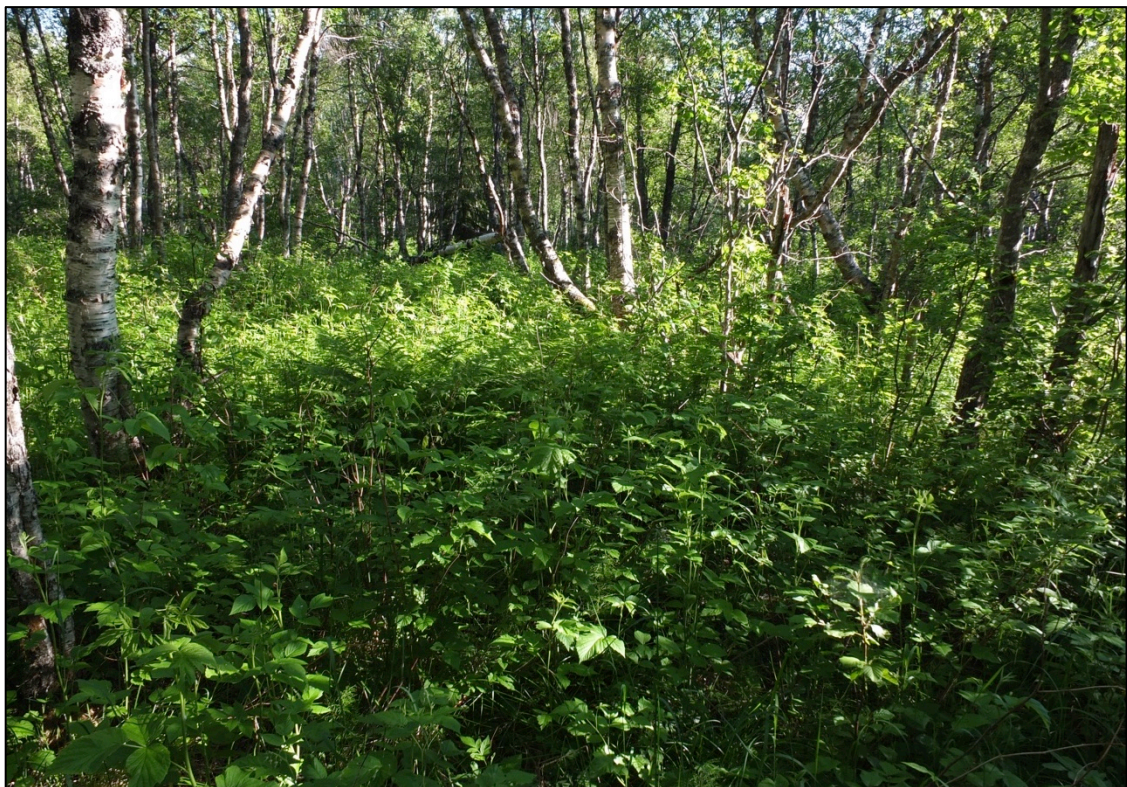
Figur 9. Høystaudeskog i vestre deler av planområdet med relativt storvokst bjørk, og mjøduert og bringebær. Foto: Geir Arnesen.

I de slake skråningene oppover fra myrene øst for Klungset er det relativt grov bjørkeskog. Området er fuktig og vegetasjonen av høystauder indikerer at det er relativt næringsrikt i grunnen, spesielt ned mot myrkantene i områdene. Arter som mjødukt, skogrørkvein, enghumleblom, vendelrot, sløke og tyrihjelmer er vanlige. Litt høyere oppe blir det stedvis tørrere og arter som skrubbær, tegebær, bringebær og skogsnelle forekommer hyppig. Den relativt grove dimensjonen på noen av trærne kan ved første øyekast tyde på god kontinuitet, men vi antar heller at trærne i området har oppnådd store dimensjoner relativt raskt på grunn av gode vekstvilkår og at skogen likevel ikke er så gammel. Noen lyselskende arter slik som einer er også vanlig i skogen, noe som tyder på at området har vært mer åpent og kanskje beitet tidligere. Det er også noen ospeholt i området, men ingen interessante arter knyttet til osp ble påvist. Det er i det hele tatt lite lav på trærne. Den fuktige bjørkeskogen fortsetter hele veien oppover mot jernbanetraseen.

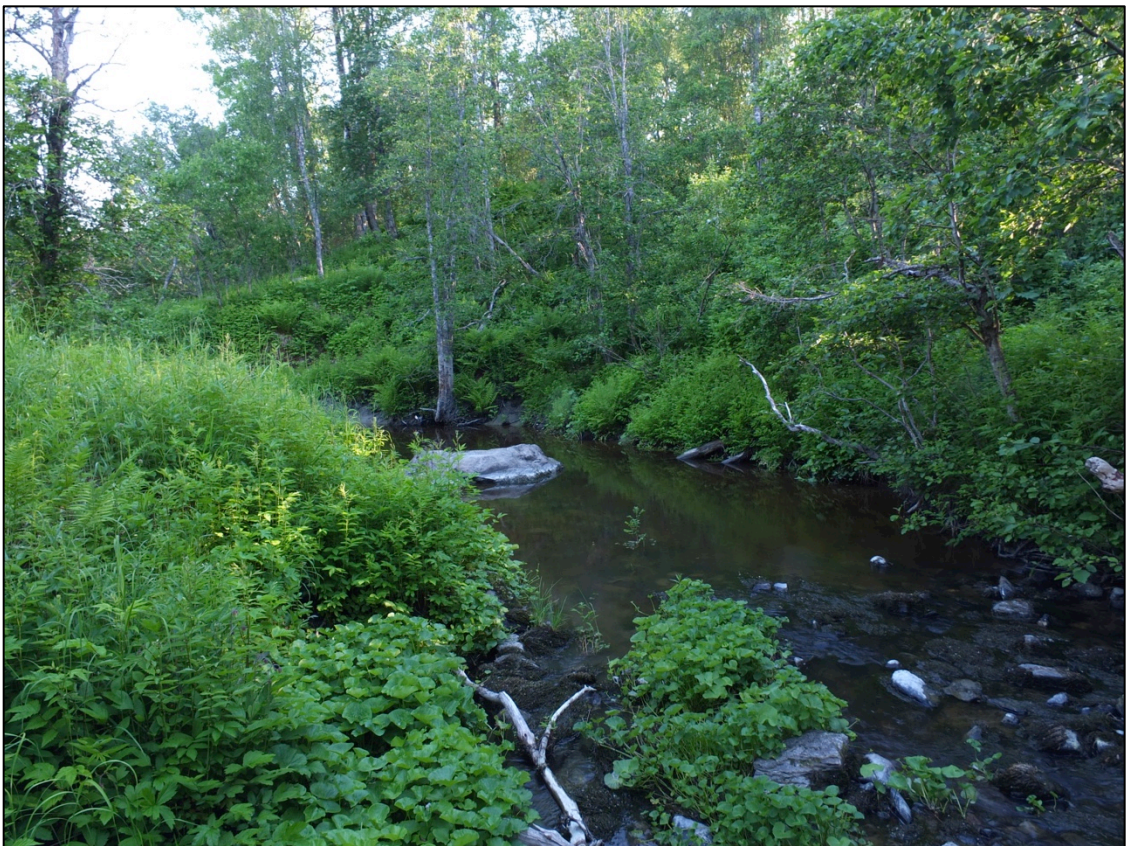
Figur 10. Leirelva der veitraseen vil krysse. Frodige samfunn av bekkeblom finnes inntil elva, og det er ellers frodig vegetasjon av blant annet turt og vendelrot. Spredt gråor vokser i et belte langs elva. Foto: Geir Arnesen.

Der traseen krysser Leirelva er det et holt med ganske grove osper. Heller ikke på disse ble det påvist annet enn vanlige lavararter av vrenge-slekta (*Nephroma* spp.). Det ble lett etter flerårige kjuker på læger av osp i området, men ingen slike ble påvist. Denne artsgruppen bør eventuelt ettersøkes i september/oktober, men potensialet for interessante funn vurderes som middels til lavt. Det er ellers turt og skogstjerneblom i det frodige feltsjiktet, sammen med trollurt. I selve bekken er det bekkeblom og

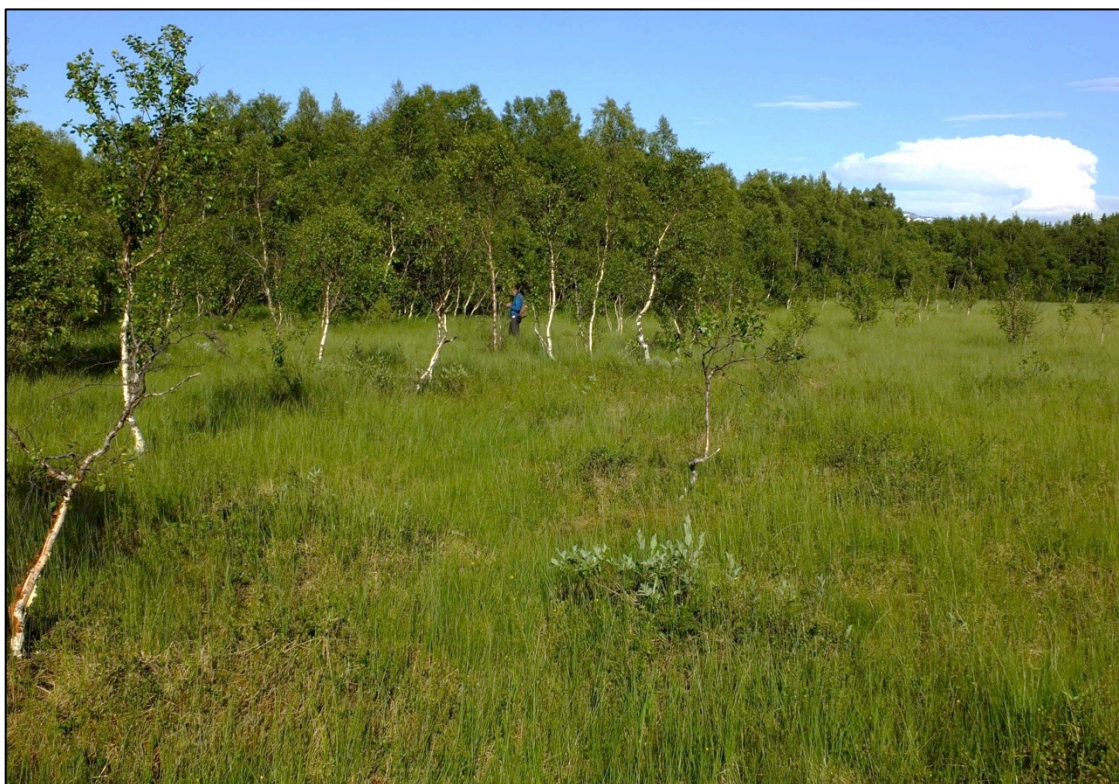
Figur 12. Den vestligste av myrene i planområdet som ligger inntil Rv 80. Dette er en intermediær myr med forekomst av blant annet engmarihånd og nebbstarr (NT). Foto: Geir Arnesen.

Det er flere myrer som berøres av traseene, og de to vestligste er typiske trådstarmyrer (Fig. 12). Det vil si at de domineres av den relativt høyvokste arten trådstarr, i tillegg finnes arter som myrsnelle, tepperot, sveltull, dvergbjørk, kvitlyng, blokkebær, småtranebær, bukkeblad og kratt av sølvvier, særlig langs myrkantene. Det ble også påvist 5 individer av engmarihånd på den vestligste myra. På myra rett ovenfor som ligner mye ble det påvist 6 individer av arten, i tillegg til den invaderende arten takrør litt utpå myrflata. Disse to myrene er trolig de to mest baserike i influensområdet, og kan betegnes som intermediære. Nebbstarr og engmarihånd er basekrevende arter, men det var kanskje noe overraskende lite av andre mer vanlige basekrevende arter på myrene. Med tanke på at det er svært mange rikmyrer i Fauskeområdet så er ikke disse to myrene veldig viktige. I henhold til nye fakta-ark for avgrensning av rikmyr er det kun ekstremrike myrer som skal avgrenses i mellom- og nordboreal sone. Intermediære myrer er imidlertid vurdert som "noe truet" i henhold til Fremstad og Moen (2001), og myrer generelt vurderes som "nær truet" i henhold til rødlista for naturtyper, men dette gir ikke verdi iht. Vegvesenets håndbok 712.

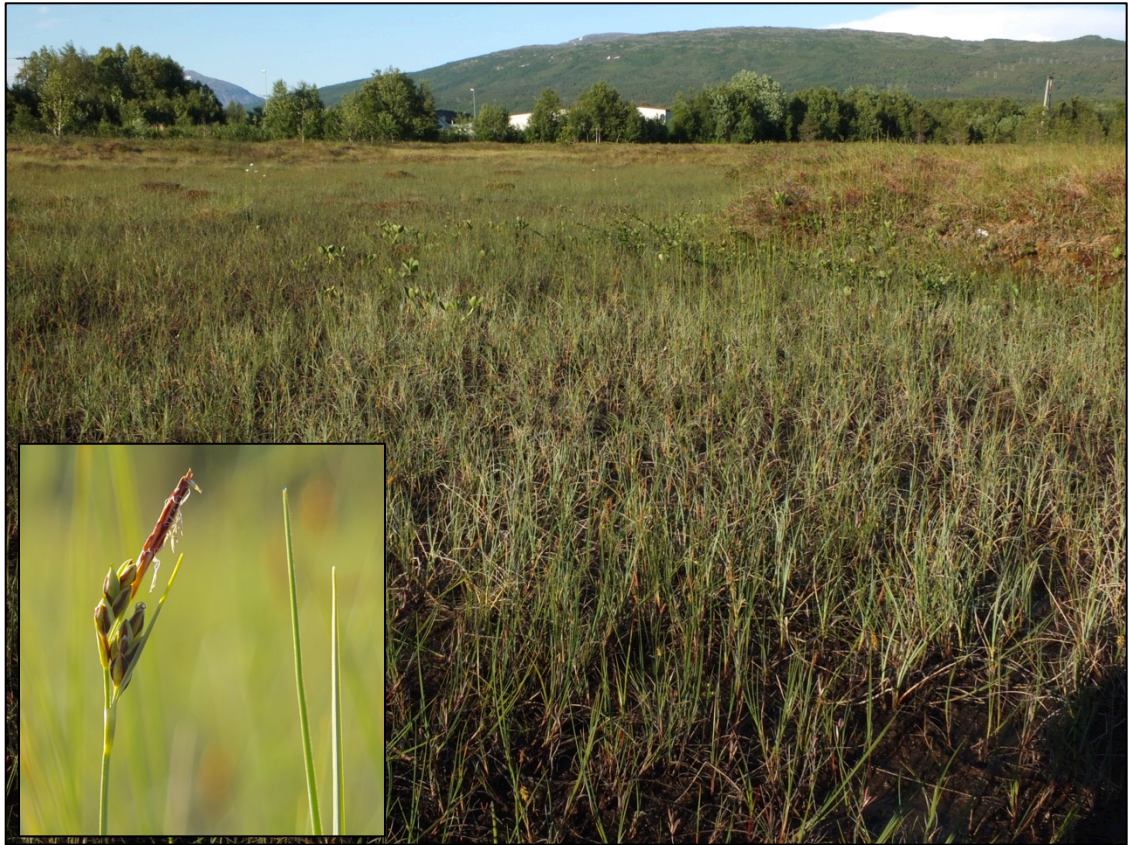
Figur 13. Vestmyra i de østlige deler av planområdet. Den lyse arten i midten av bildet er blystarr. Foto: Geir Arnesen.

Øst for Leirelva kommer en ut på den relativt store Vestmyra som også stort sett er en fattig myr med dominans av bjønnskjegg og kvitlyng. Det er også mye snipestarr og elvesnelle. Den litt mindre vanlige arten blystarr ble påvist på to flekker i den østlige delen av myra. Engmarihånd ble også observert med fem eksemplarer nesten helt inntil industriområdet på Vestmyra (Fig. 8). Dette tyder på at det er litt mer baserikt i dette området.

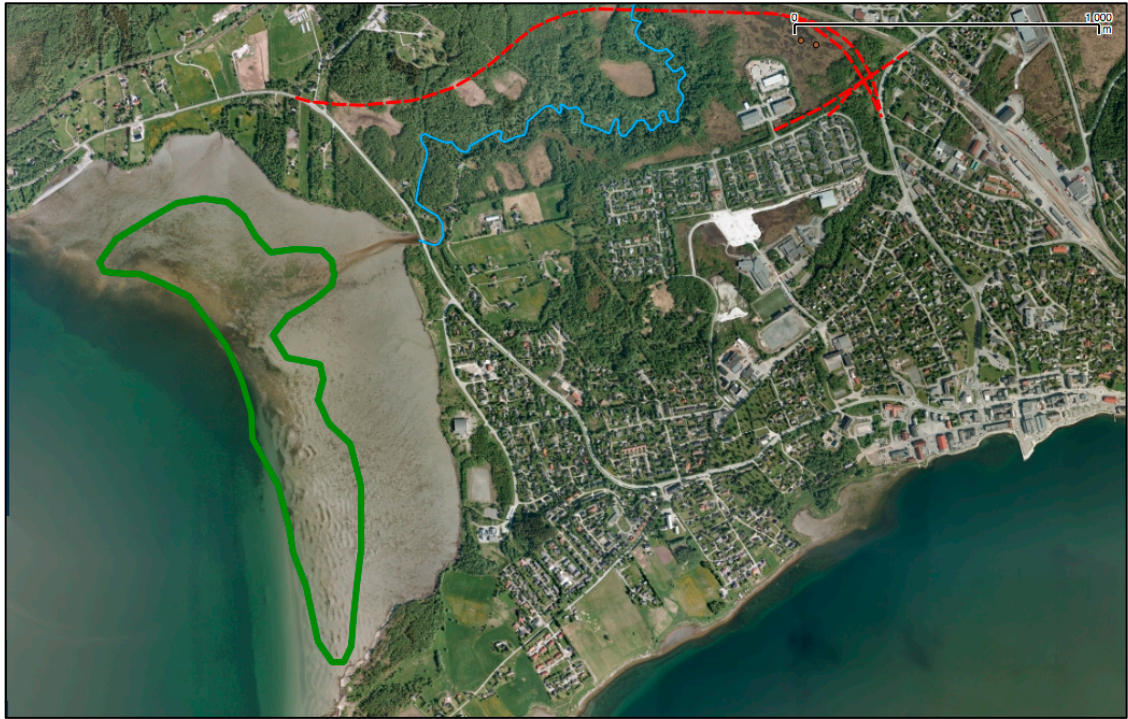
Figur 14. Flybilde som viser influensområdet og Klungsetleira med viktig naturtypeforekomst av ålegraseng (grønt polygon). Avgrensningen er noe modifisert av oss i forhold til avgrensningen i Naturbase på bakgrunn av observasjoner på nye og nøyaktige flyfoto.

Av tidligere registrerte verdifulle naturtyper i det antatte influensområdet til veiprojektet må nevnes en ålegraseng som ligger utenfor munningen av Leirelva på den såkalte Klungsetleira. Se figur 11. Naturtypeforekomsten er vurdert til å være svært viktig (verdi A).

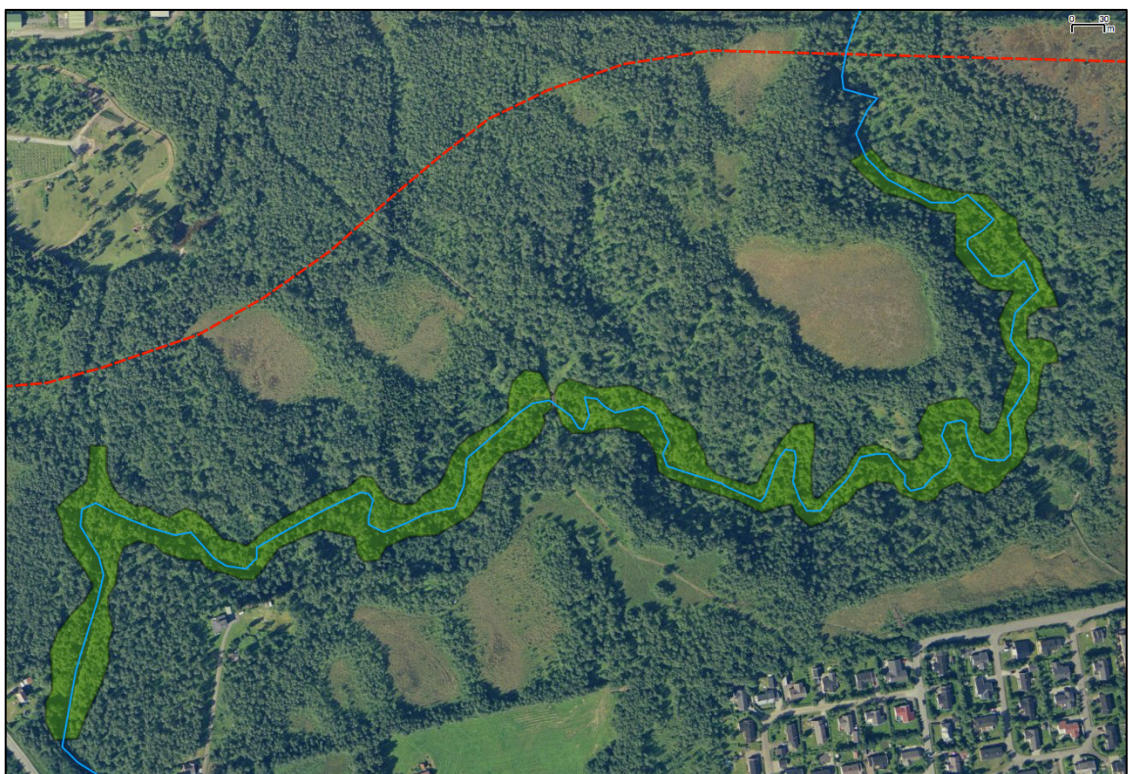
Figur 15. Flompåvirket gråorskog langs Leirelva er avgrenset med grønt polygon.

I forbindelse med denne utredningen ble det påvist en ny verdifull naturtypeforekomst langs Leirelva. Dette er en flommarksog vurdert til å ha verdi A Fig. 15.

I dette tilfellet oppnås høy vekt på størrelse og habitatkvalitet og middels vekt på øvrige kriterier. Konklusjonen blir dermed at skogen har verdi A.

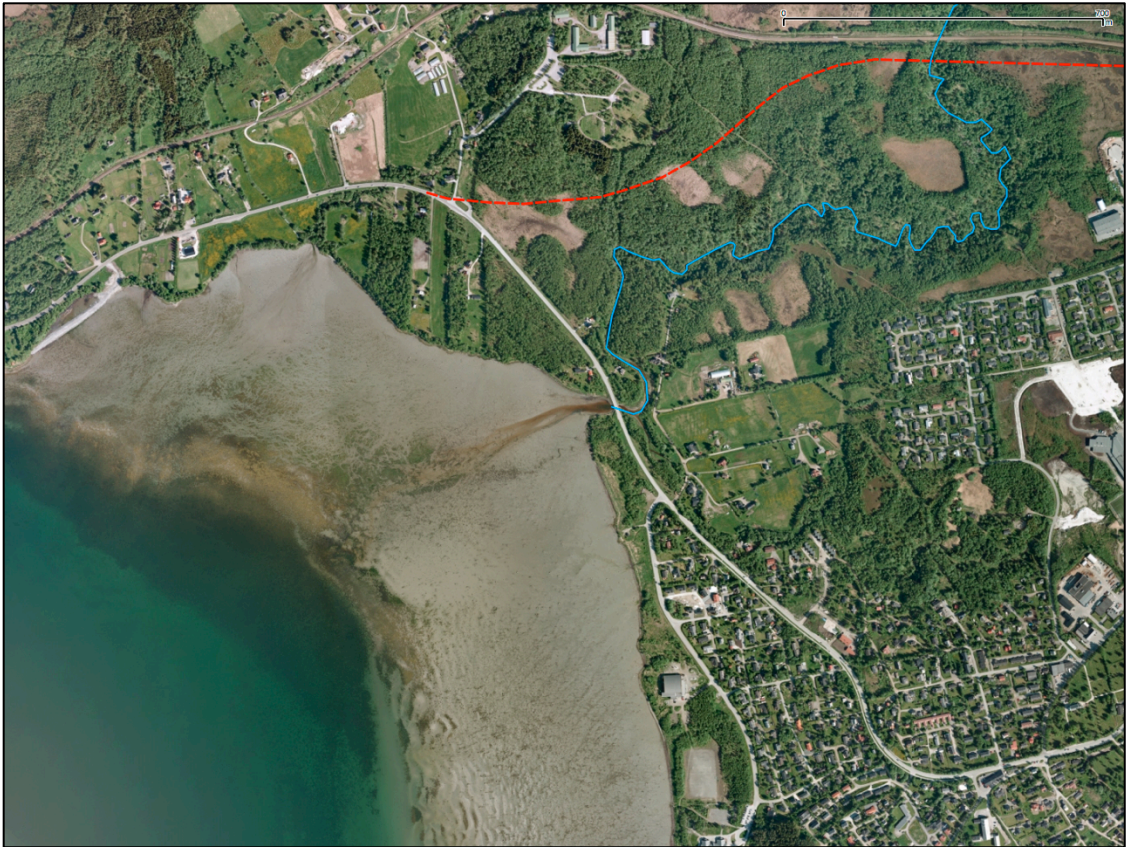
Figur 16. Flybilde som viser de nordlige deler av Klungsetleira som kan tenkes å bli berørt av forurensning som kommer nedover Leirelva (blå linje). Veitraseen er indikert med rød stiplede linje. Området er et svært viktig rasteområde for fugler knyttet til vann, og det er også hekkende andefugler i området. I tillegg er det ganske store ålegrasenger knyttet til munningen av elva. Disse kan skimtes på flybildet som grønne felter ute på leira. Totalt sett er det ingen tvil om at dette er et svært viktig naturområde.

Ved en eventuell forurensnings situasjon, som kan oppstå i anleggs- eller driftsfasen av veien, er det mulig at kjemikalier kan bli ført med Leirelva nedover og komme ut i mudderflatene på Klungsetleira. Området er en viktig rasteplass for en rekke trekkfugler knyttet til vann, i tillegg til at det er hekkeområde for flere andefugler samt storspove og fiskemåke. Klungsetleira er godt dokumentert som funksjonsområde for en rekke arter og det ble derfor ikke gjort noen befaringer i området i forbindelse med denne utredningen.
