Sagelva kraftverk i Hemnes

Biologiske utredninger

Ecofact rapport 143

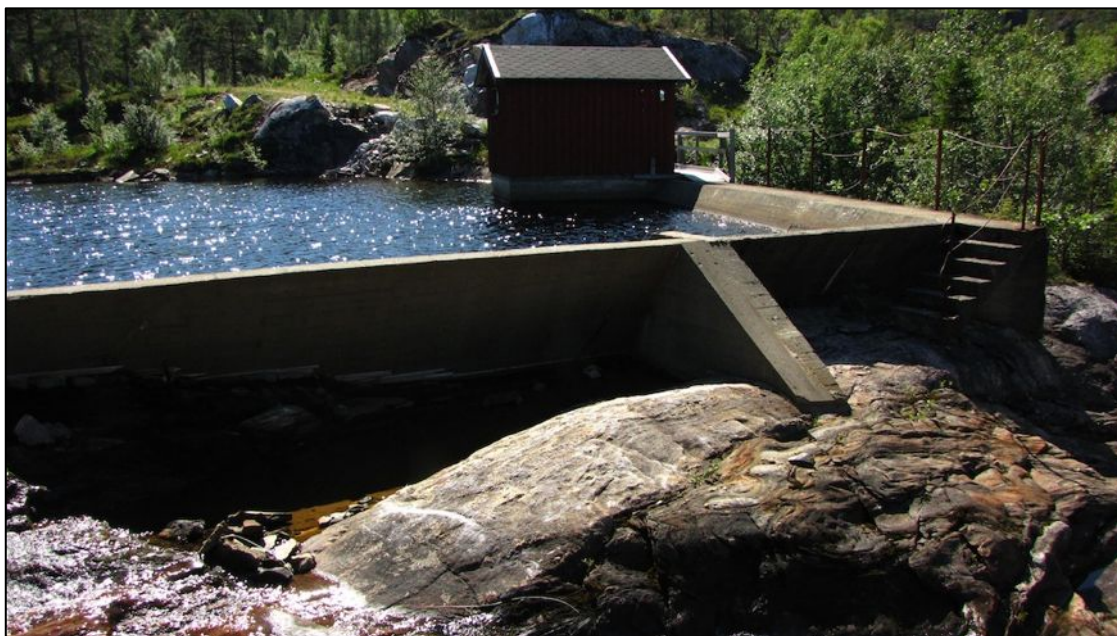
Figur 3. Inntaksområdet slik det ser ut per i dag. Foto: Geir Arnesen.

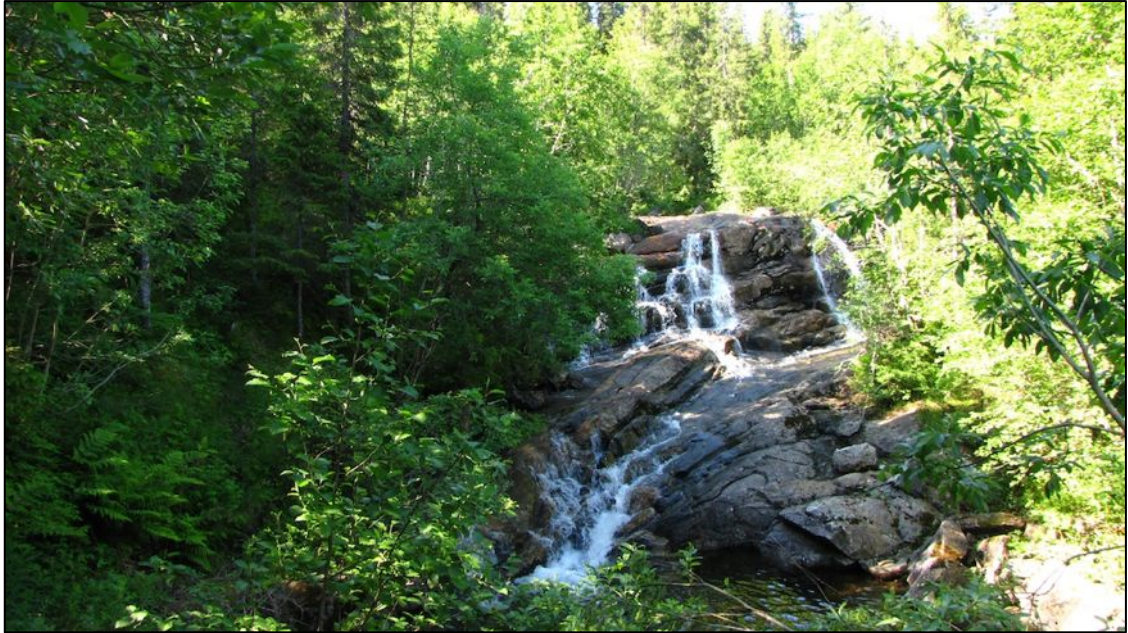
Figur 4. Sagelva rett ovenfor området den krysser veien ved sjøen. Dette området ligger like ved der kraftstasjon planlegges Foto: Geir Arnesen.

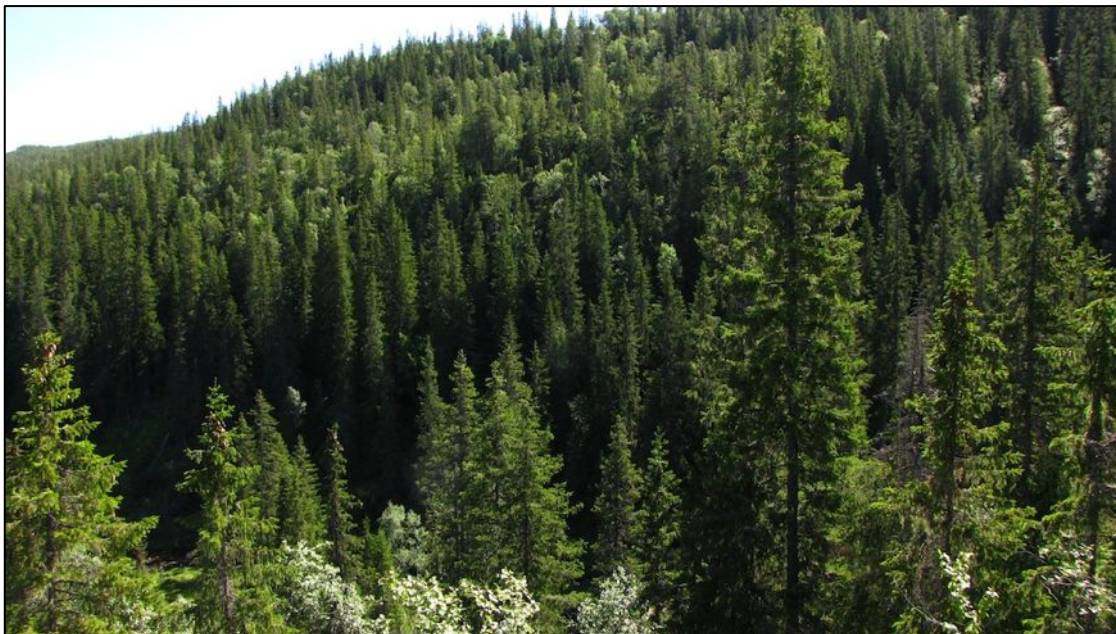
Figur 8. Oversikt over øvre deler av området som berøres av rørgata. Bildet er tatt fra ca kote 140 på andre siden av dalen i forhold til der røret skal graves ned. Denne delen av traséen har en relativt homogen og artsfattig granskog Foto: Geir Arnesen.

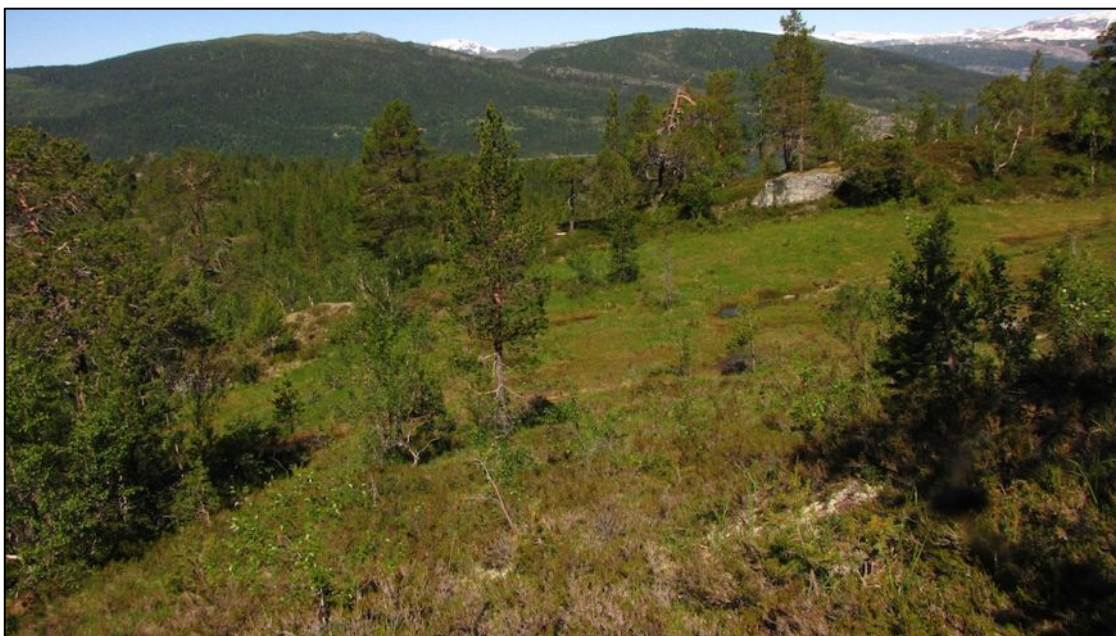
Figur 9. Øverste del av rørgatetraséen vil krysse over et område med åpen furuskog og noen små myrer.

Rett nedenfor inntaksområdet vil rørgata gå igjennom et åpent furuskogsområde med innslag av noe myr (Fig. 9). Myrene er dominert av bjønnskjegg, bjønnekam, multe, blåtopp, torvull og rome, og er typiske fattige jordvannsmyrer. I resten av området som berøres av rørgata er det gran som dominerer (Fig. 8). Det er stort sett ung til middels ung skog, og nesten hele området bærer preg av hogst, men for relativt lang tid tilbake (mer enn 50 år). Rogn finnes også spredt i influensområdet, sammen med gråor. Sistnevnte spesielt inntil fuktsig og nær elva. Det er kun svært unge individer av disse artene. Strekningen med granskog har relativt liten variasjon og trivielle arter.

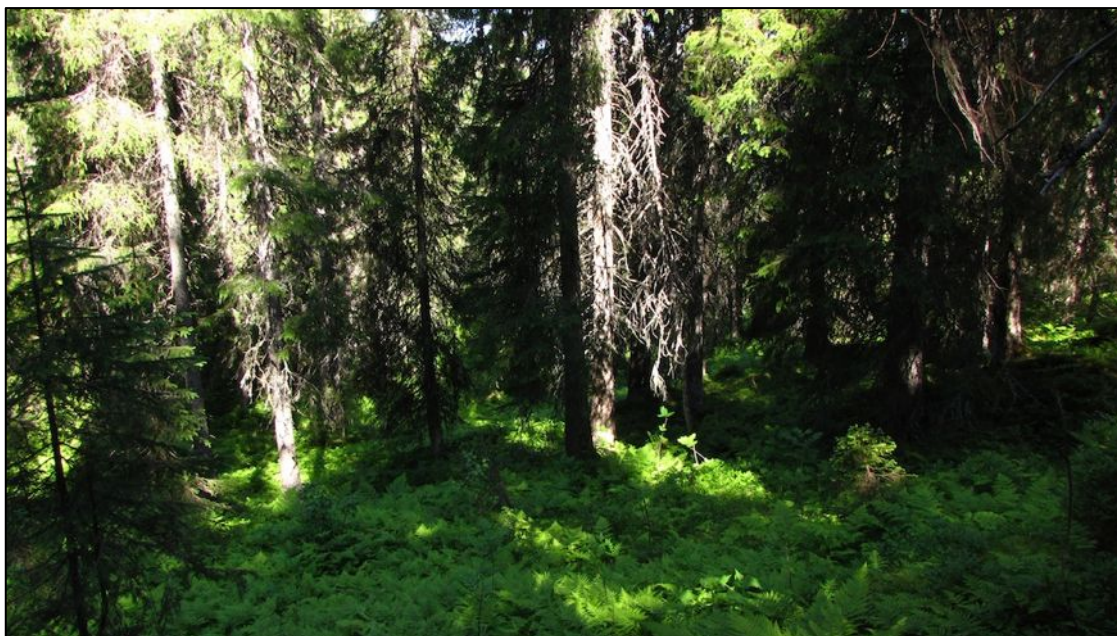
Figur 10. Motiv fra nedre del av traséen for rørgata. Her en småbregneutforming med dominans av hengeving. Foto: Geir Arnesen.

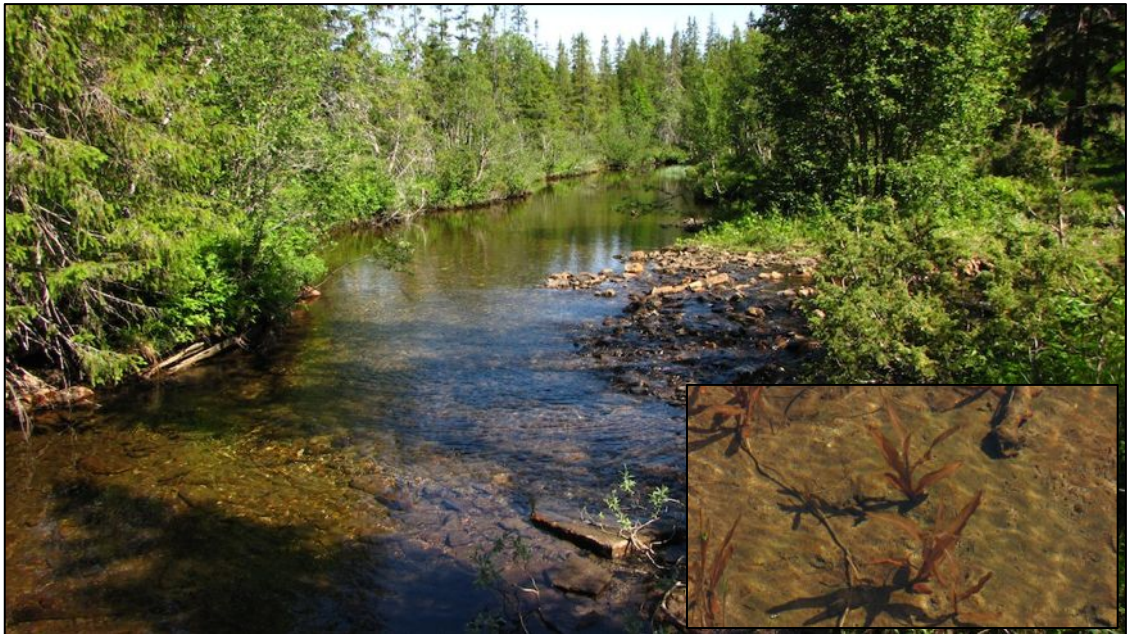
Figur 11. Sagelva har et helt stilleflytende parti ved kote 160, med blant annet rusttjønnaks (innfelt). Foto: Geir Arnesen.

Når en kommer opp til kote 160 kommer det et helt flatt parti hvor det også er noe vannvegetasjon. Rusttjønnaks ble observert på grunt vann (Fig. 11). Det er også et lite område med gråordominert flommarksskog, men denne forekomsten er for liten og for ung til å kunne få noen verdi i henhold til DN's håndbok nr. 13. Det siste stykket opp mot inntaket har stort sett nakne berg inntil elva med spredt forekomst av stjernesildre og fjellsyre.

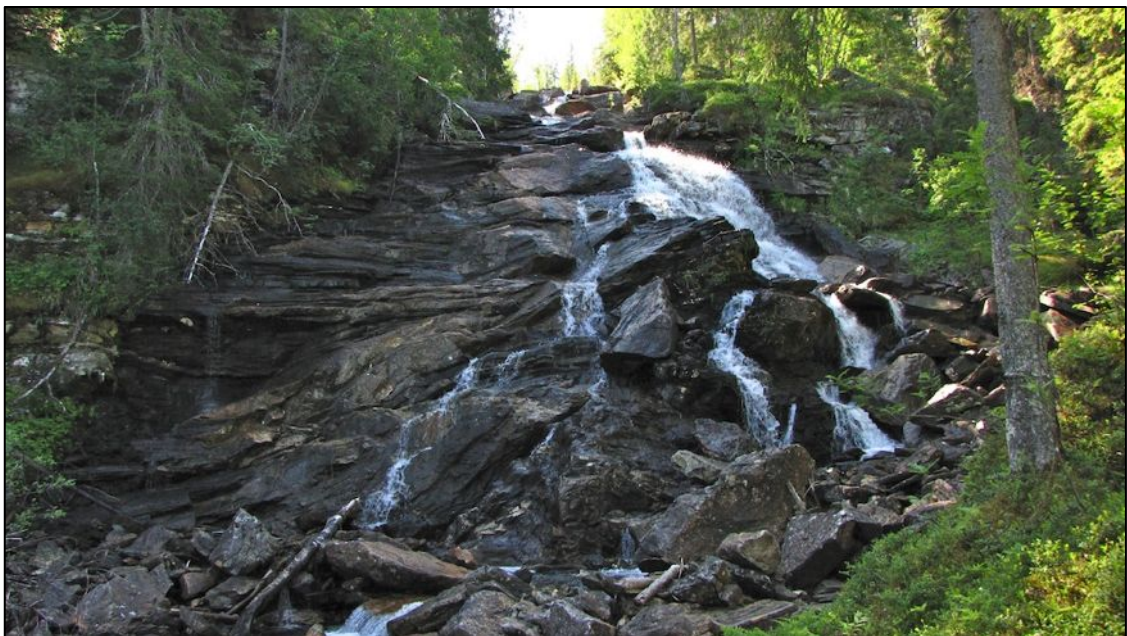
Figur 12. Sagelva nedenfor kote 100 der den går over berg og blokkmark. Det er noen baserike habitater på dette strekket med blant annet gulsildre og bergfoldmose. Foto: Geir Arnesen.

Opp til kote 100 går elva i en vid kløft med mye blokker og berg (Fig. 12). Noe basevirkning i berggrunnen gir relativt store forekomster av gulsildre og fjellfrøstjerne på bergene. Det er også noen basekrevende arter blant mosene, som for eksempel bergfoldmose, stripefoldmose og skjøtemose, i tillegg til mer vanlige arter som småskortemose og glennetornemose. Det er også noen få gamle graner i nærheten av elva. To ulike knappenålslav, skyggenål og skjellnål ble observert på et veldig lite felt med gamle graner et utilgjengelig sted, og som dermed ikke hadde blitt hugget. Begge disse artene har kun spredte observasjoner i Nord-Norge, men knappenålslav er generelt dårlig kartlagt, så trolig er artene mer vanlig enn det en kan få inntrykk av ved å sjekke tilgjengelige databaser. Trærne var imidlertid ikke i nær tilknytning til elva, og lokaliteten for liten til å kunne bli avgrenset som en naturtypelokalitet. Videre oppover går elva i et slakere terreng og har mye blokk i elveløpet. I et lite parti rundt kote 140 er det et brattere parti igjen hvor elva går i en dyp og smal bekkekløft. På dette nivået er det imidlertid en annen berggrunn som gir svært surt substrat, så det er kun helt trivielle moser og lav knyttet til bergene.
