Reguleringsplan Eiodalen

Biologisk utredning / Norconsult

Referanse til rapporten: Mangersnes, R. 2010: Reguleringsplan for Eiodalen - biologisk utredning. Ecofact rapport 32.

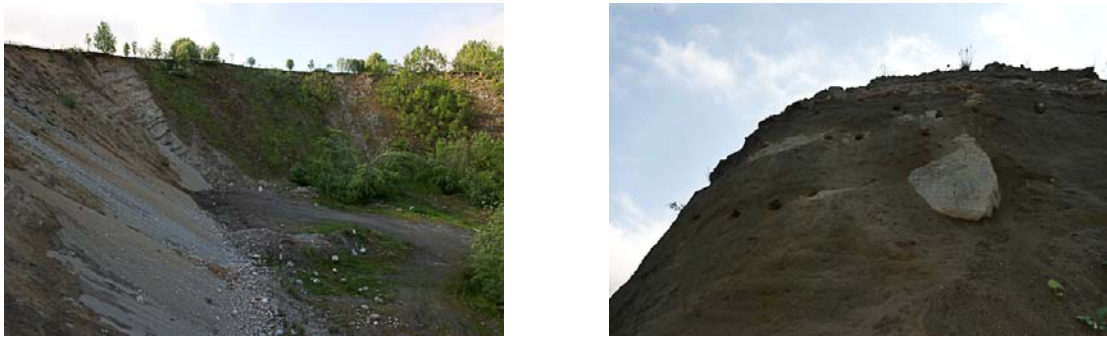
Figur 8. Sanduttaket registreres som Erstatningsbiotop (D14) med verdi viktig (B-område) på grunn av forekomst av ca. 20 par sandsvaler

Det er ikke tidligere registrert naturtyper etter DN-håndbok 13 i planområdet. I forbindelse med feltbefaring ble det bekreftet forekomst av sandsvalekoloni i gammelt sanduttak. I følge DN-håndbok 13 skal sand- og grustak registreres under kategorien Erstatningsbiotop (D14). "Dette er en samlebetegnelse på menneskepåvirkete eller menneskeskapt biotoper som erstatter/supplerer andre eller tidligere leveområder, både kulturpåvirkete og ikke kulturpåvirkete, for utsatte og sjeldne arter." Under denne kategorien blir utformingen "Sand- og grustak" trukket frem som en viktig biotop som skal kartfestes. Naturtypen er spesielt viktig fordi den fungerer som erstatning for naturtyper eller spesielle habitater som i dag er blitt sjeldne. Ved avgrensning av denne typen lokaliteter er det de konkrete artsforekomstene i biotopen som skal settes i fokus. Sand- og grustak har, for eksempel, blitt leveområde for mange sjeldne insekter som er avhengig av naken sand- og grusmark. Insektfaunaen ble ikke undersøkt i denne

utredningen. På den aktuelle lokaliteten ble det imidlertid registrert ca. 20 par med hekkende sandsvaler som er spesialisert på å hekke i bratte sandskråninger. Dokumenterte leveområder for spesialiserte arter blir vektet som viktige (B) lokaliteter.

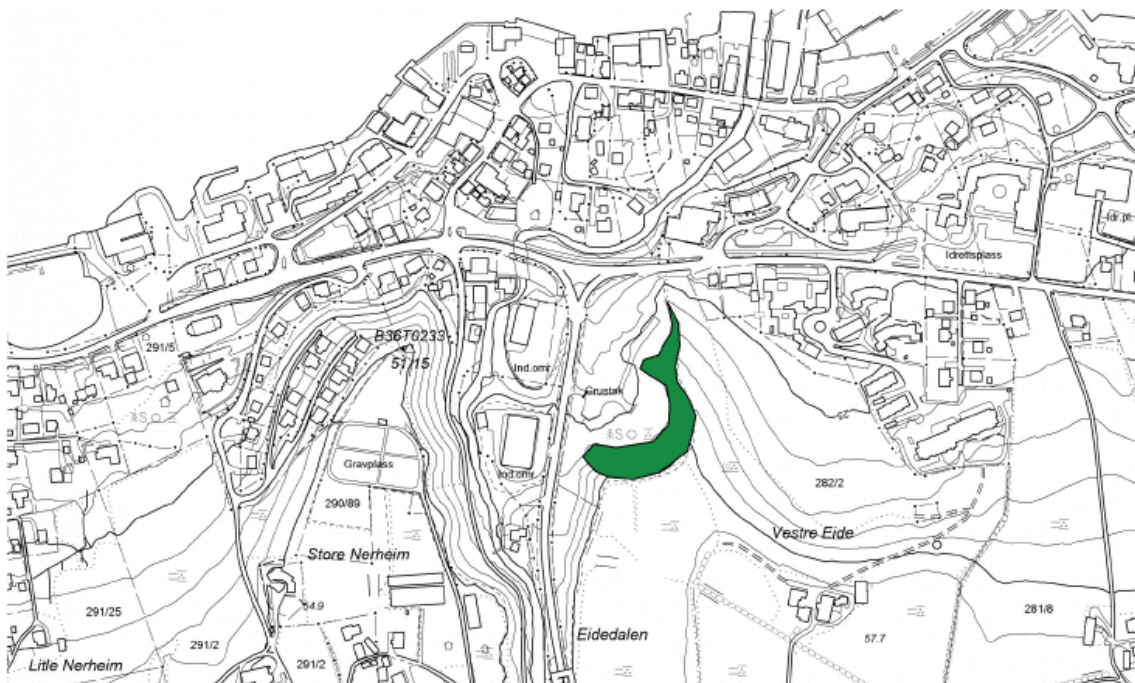
Figur 9. Viktig naturtype Erstatningsbiotop (D14) er avgrenset med grønn skravur.

Forekomst av sandvaleykologi tilsier liten verdi. Viktig naturtype Erstatningsbiotop (D14) vil imidlertid trekke verdien opp til **middels verdi** for biologisk mangfold.

Tiltaket i alternativ 1 vil medføre at viktig naturtype klassifisert som Erstatningsbiotop (D14) fjernes i sin helhet. I tillegg vil sandvaleykologien som følger naturtypen også forsvinne. Utover dette vil kun trivielle arter knyttet til termofil ugrasvegetasjon berøres.

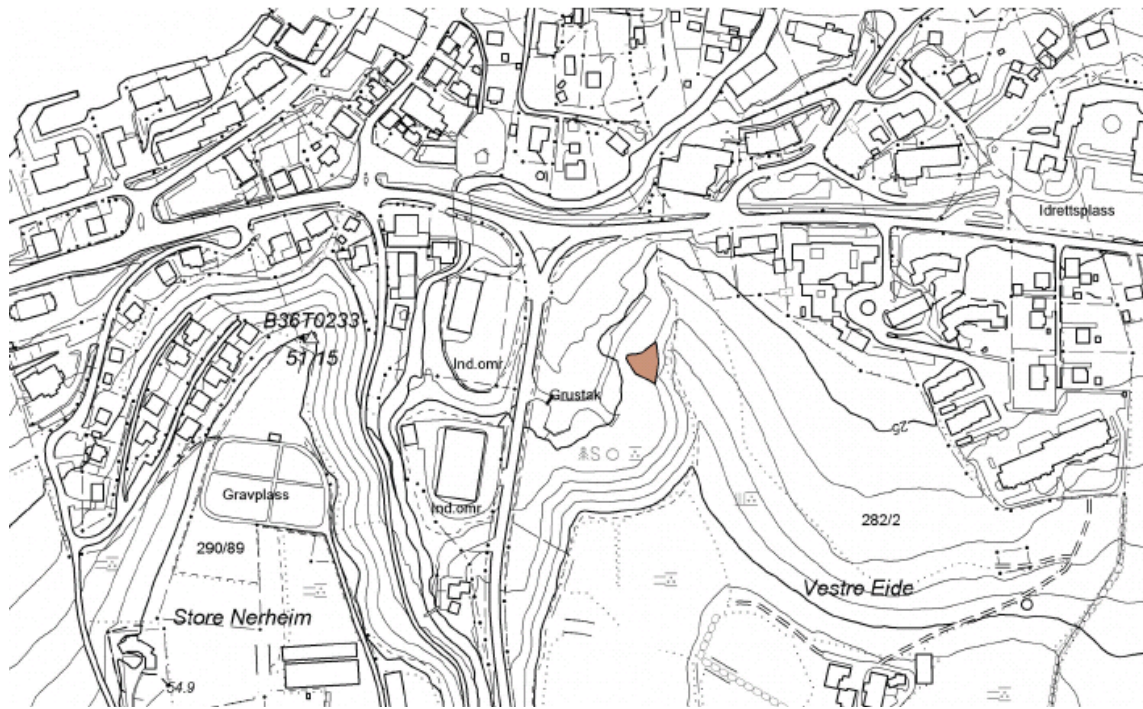
Figur 11. Sandvaleykologi er markert med brun skravur sentralt i området.

Ca. 20 par med sandsvale hekker sentralt i sandtaket. I tillegg ble det registrert enkelte spurvefugler som hagesanger (sang mye), gransanger, rødstrupe, kjøttmeis og svarttrost.

Sandsvale er "Årets fugl 2010" (www.birdlife.no). Bakgrunnen er at arten er dårlig kartlagt, og den regnes som en art som trolig er i tilbakegang grunnet biotopendringer. Sandsvalene er paradoksalt nok avhenging av at sandtak er i drift for at de skal være attraktive hekkelokaliteter, og det gjelder å unngå at uttak av sand/masse skjer akkurat der kolonien ligger i løpet av selve hekkesesongen. Denne lokaliteten er relativt stor og potensialet for et stort antall sandsvaler burde være tilstede. En hekkebestand på 20 par er lite på denne lokaliteten der "sandveggen" strekker seg opp mot 200 meter. Bakgrunnen for dette er at sanden har blitt svært hardpakket og egner seg dårlig som hekkeplass for arten. Lokaliteten kan imidlertid enkelt restaureres ved å justere sandfasaden og helningsvinkel.

På bakgrunn av lokalitetens beskaffenhet blir viltvekt satt til 1, men med stort potensial for restaurering.

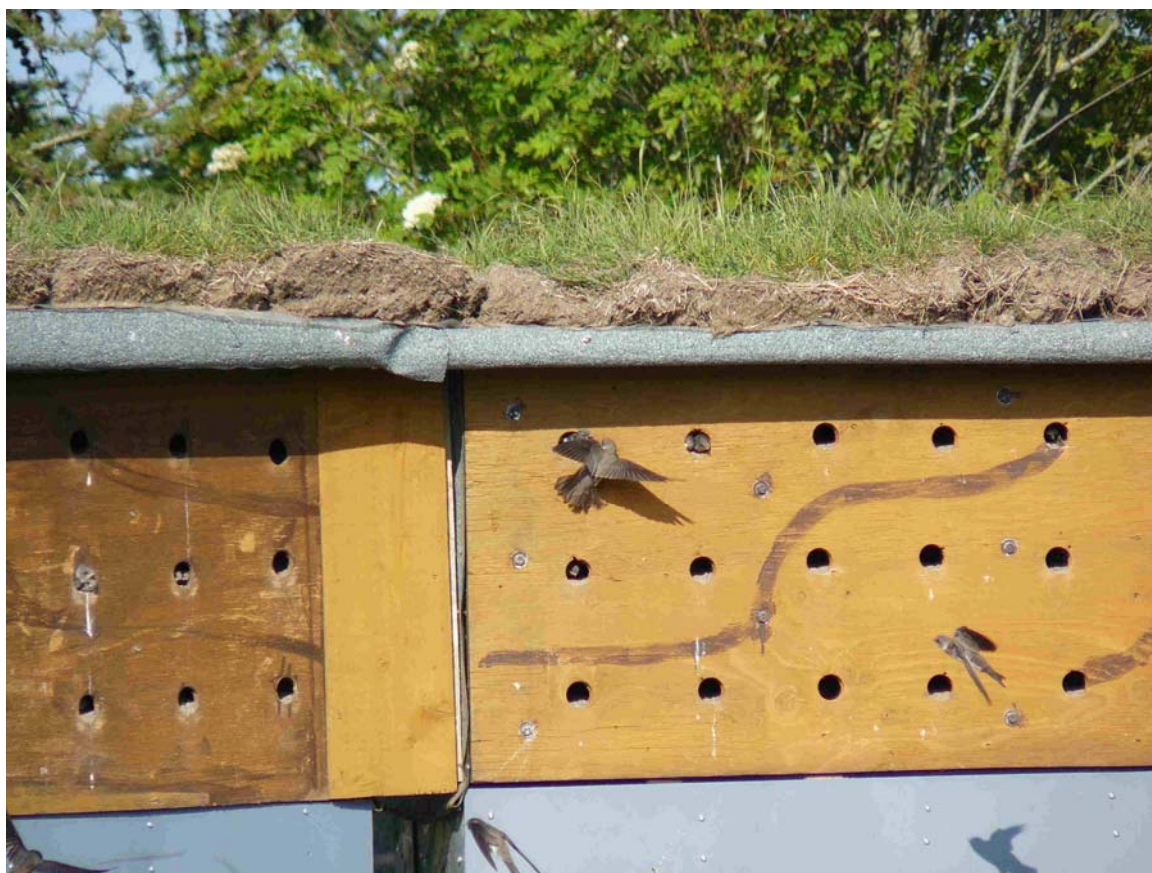
Figur 12. Kunstig hekkeplass for sandssvaler (www.sandmartintrust.org.uk)

Tap av hekkeplass for sandsvale kan vurderes kompensert gjennom å etablere kunstige hekkeplasser for sandsvale i forbindelse med anlegget. Et slikt tiltak kan bidra positivt både i forhold til biologisk mangfold, men også som et pedagogisk og opplevelsesmessig godt tiltak. Kunstige hekkeplasser for sandsvale har tidligere blitt etablert med suksess flere steder i Storbritannia.
