# Rettåna-/ Skjersfossane kraftverk

Biologisk utredning

Ecofact rapport: 98

| <b>Oppdragsgiver:</b> | Bekk og Strøm AS |

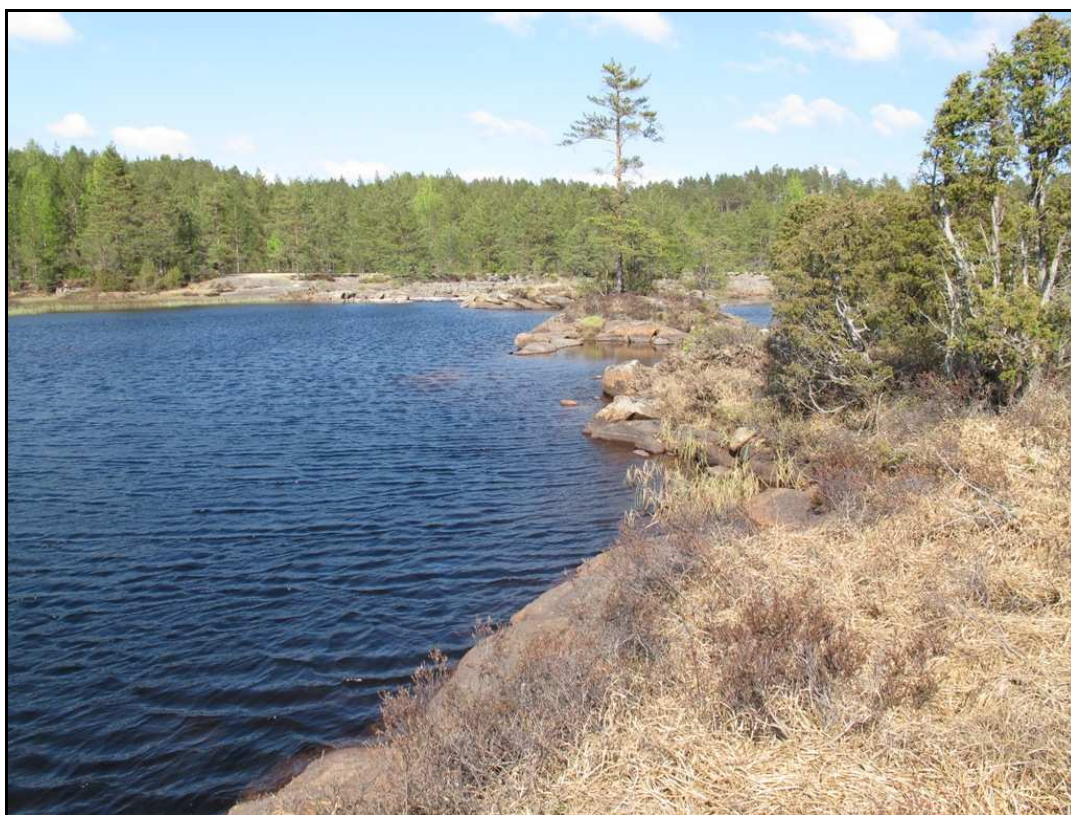
Bilde 3. Nedstrøms planlagt inntak for alternativ Skjersfossane kraftverk danner terrenget naturlige "terskler". Fisk har passeringsmulighet her.

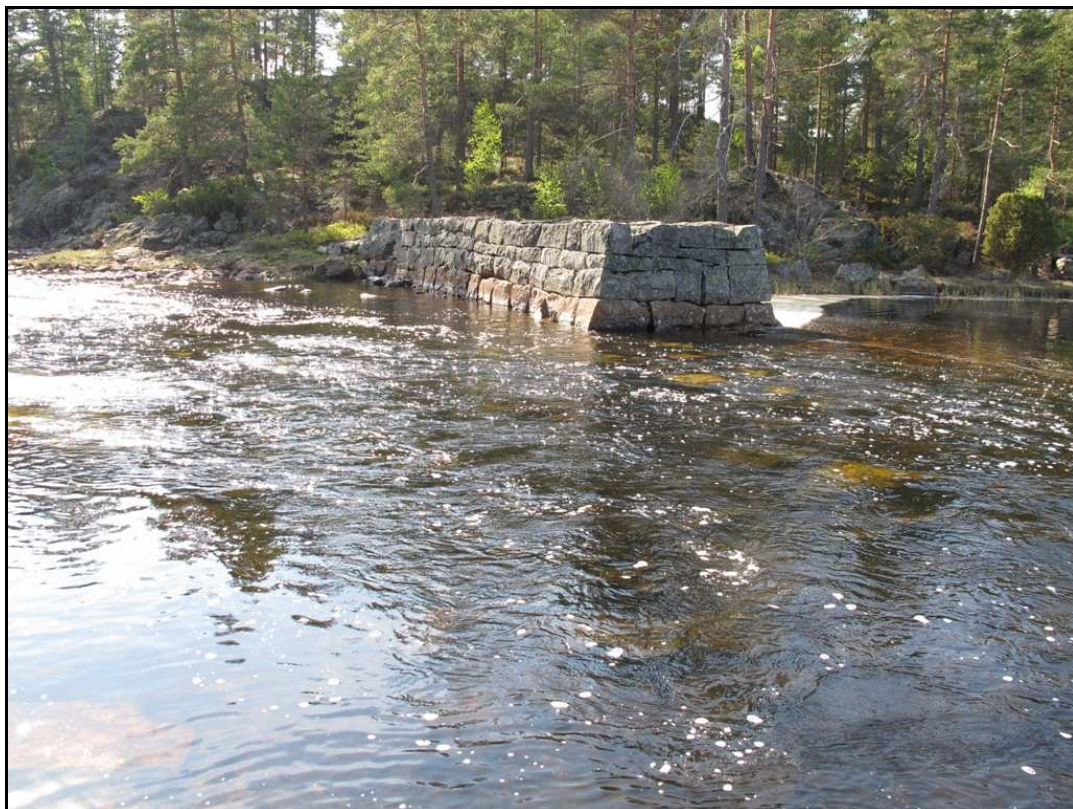
*Bilde 6. Fløtningsskjerm nedstrøms Furholtfossen. I bakevja bak denne var det et parti med gytegrus, ellers var bunnssubstratet svært grovt nedenfor fossen.*

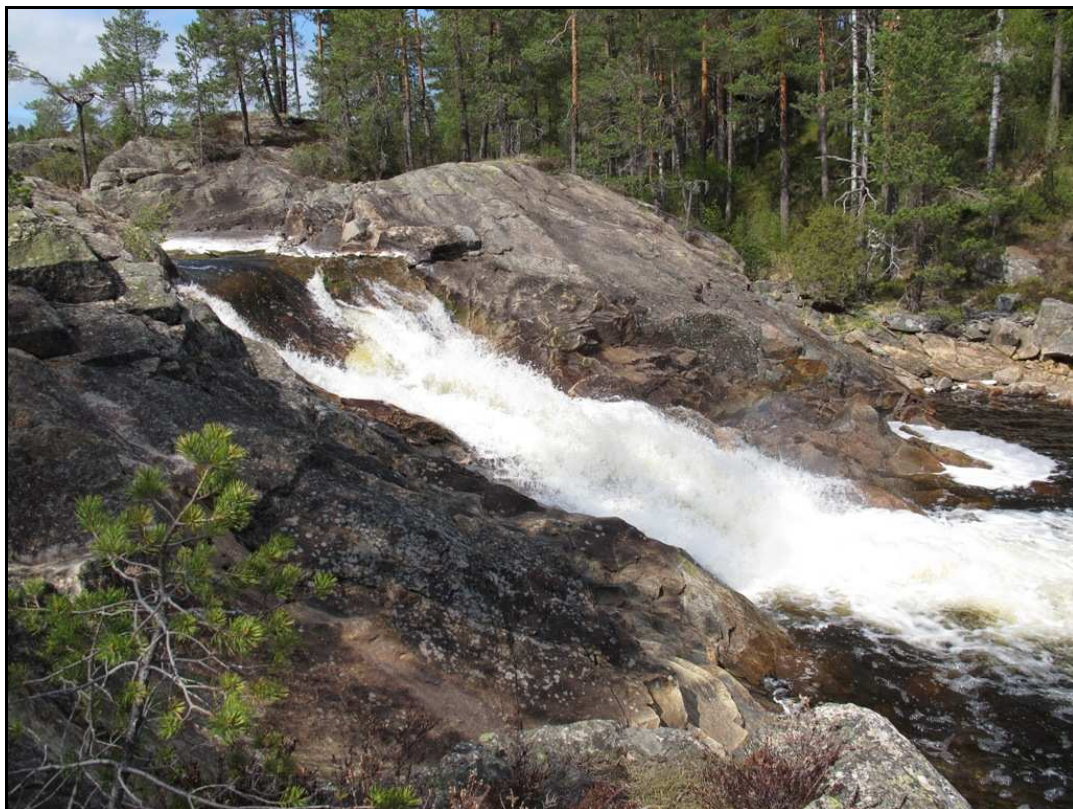
Bilde 14. Bøylefossen utgjør et naturlig vandringsstengsel for ørret oppover fra Hanefossmagasinet.

Bøylefossen utgjør et naturlig vandringshinder som gjør at ørreten ikke kommer opp i elva fra Hanefossmagasinet. Skjersfossane (under bilbroa) vurderes også som et naturlig stengsel, men her kan fisken passere i nordlig løp under kulvert ved høy vannføring. Furholtfossen over Furholtia er også et sikkert vandringshinder som gjør at fisken ikke kommer videre opp. Partiet mellom Furholtfossen og Bøylefossen blir dermed et isolert område der fisken ikke kommer videre oppover. Flere kilder opplyser om at det tidligere var mye ål i Rettåna, og det antas at voksen ål passerer fossene over terreng. Sør for Bøylefossen er det et mindre løp som tidligere ble brukt til ei sag – dette løpet er sannsynlig vandringsvei for ål oppover ved lav vannføring og fuktig terreng, gjennom luke i demning. Se figur 14 og bilde 17.

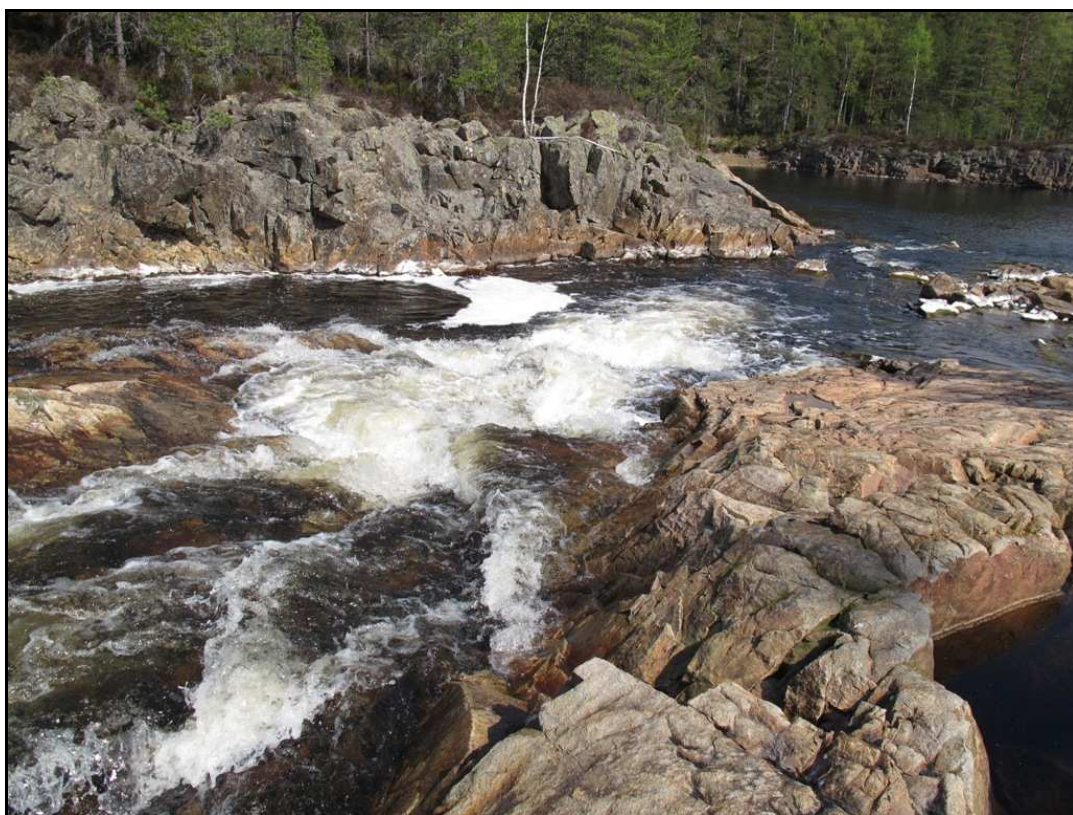
Bilde 15. Skjersfossane under bilbroa utgjør trolig også et stengsel for ørreten, men her har fisken muligheter for å passere i nordlig løp i kulvert under veg, ved stor vannføring.

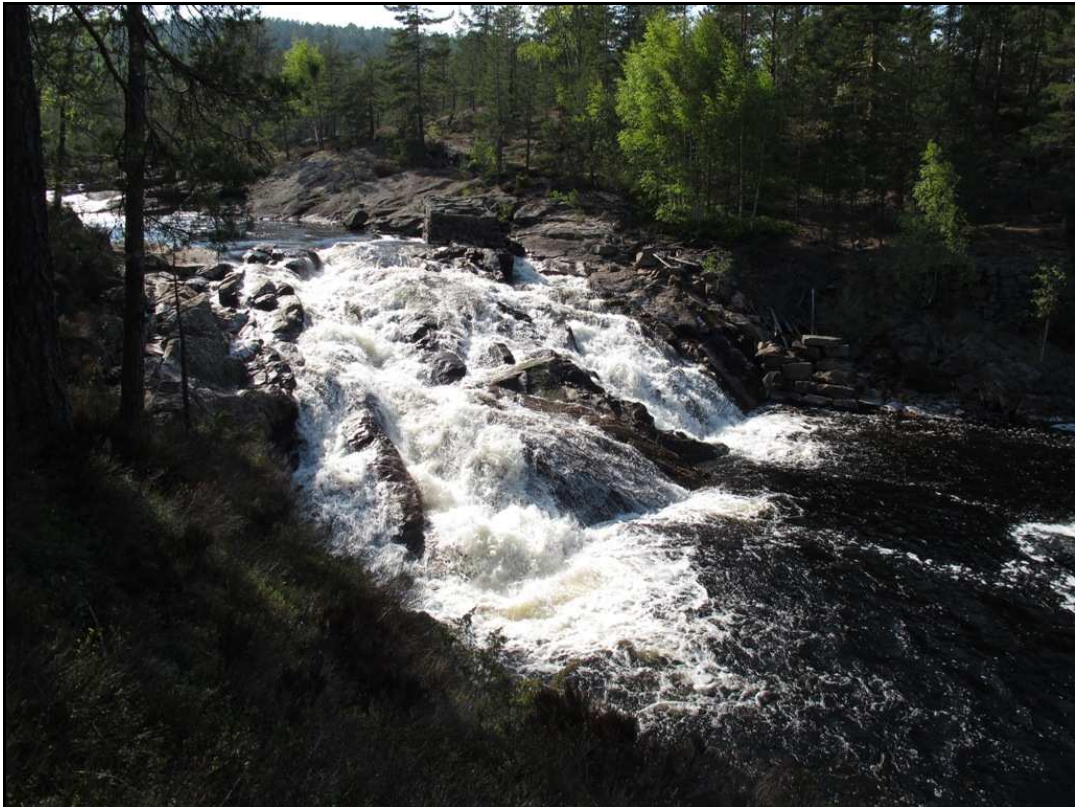
*Bilde 16. Furholtfossen utgjør et naturlig vandringsstengsel for ørreten. Partiet mellom Furholtfossen og Bøylefossen er dermed noe isolert og avgrenset i forhold til øvre del av Rettåna.*

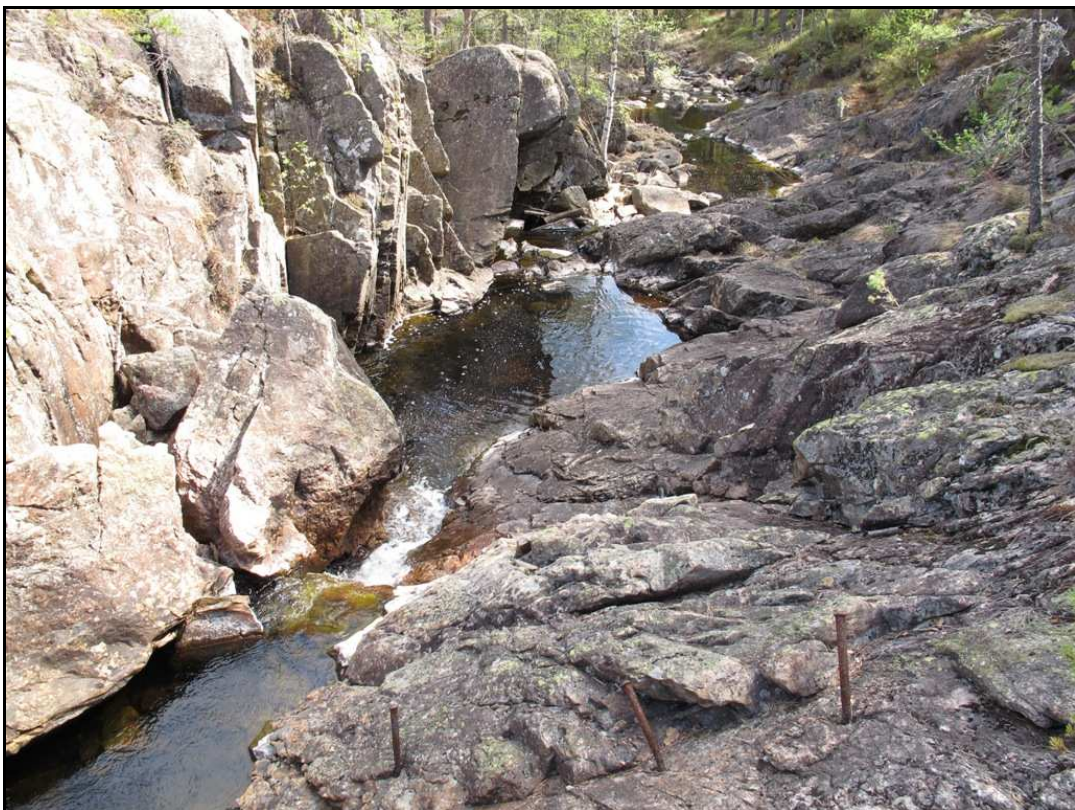
Bilde 17. Sideløp som tidligere ble benyttet til sag. Mulig vandringsvei for voksen ål forbi Bøylefossen.

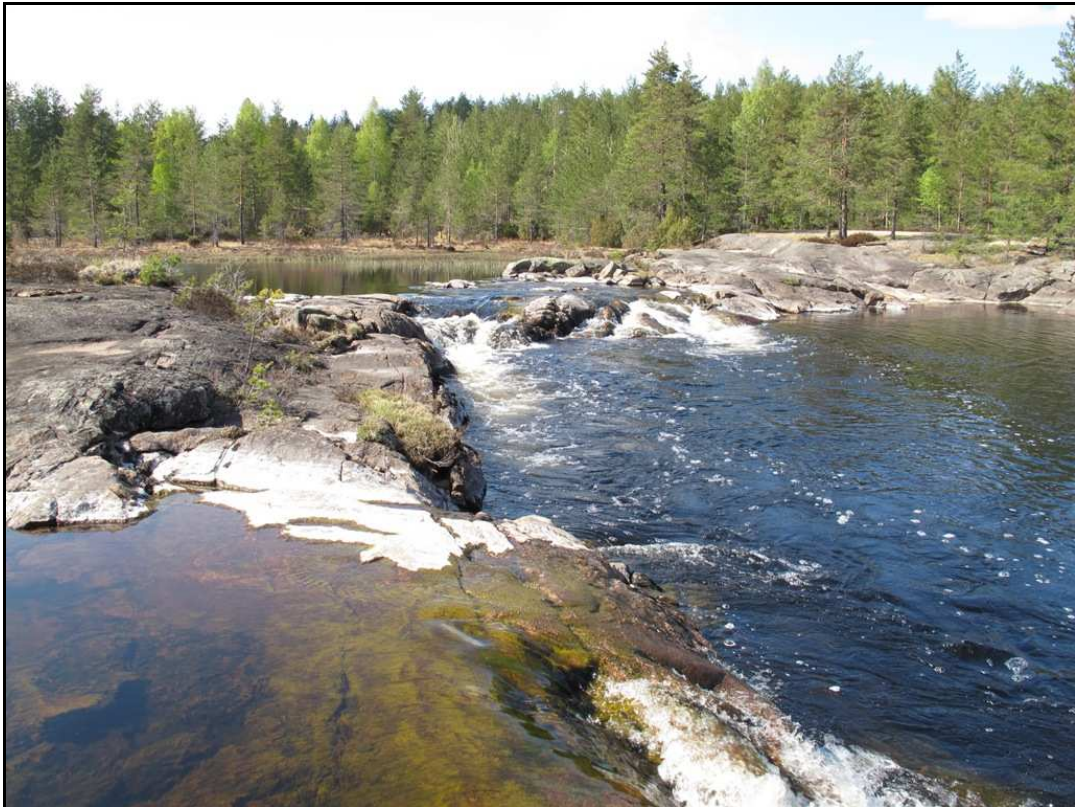
Bilde 18. Naturlige terskler oppstrøms Skjersfossane passerer trolig enkelt av ørreten ved en viss vannføring.

Ved stor vannføring klarer ørreten sannsynligvis å ta seg opp via sideløp og under kulvert som er etablert under veg, se figur 14. Over naturlig terskel ovenfor Skjersfossane passerer ørreten trolig lett ved de fleste vannføringer, men trolig ikke ved svært lite vann. Se figur 14 og bilde 18.
