Kartlegging av habitatforhold for ørret i Ellenelva, Pasvik vannområde

Ecofact rapport: 547

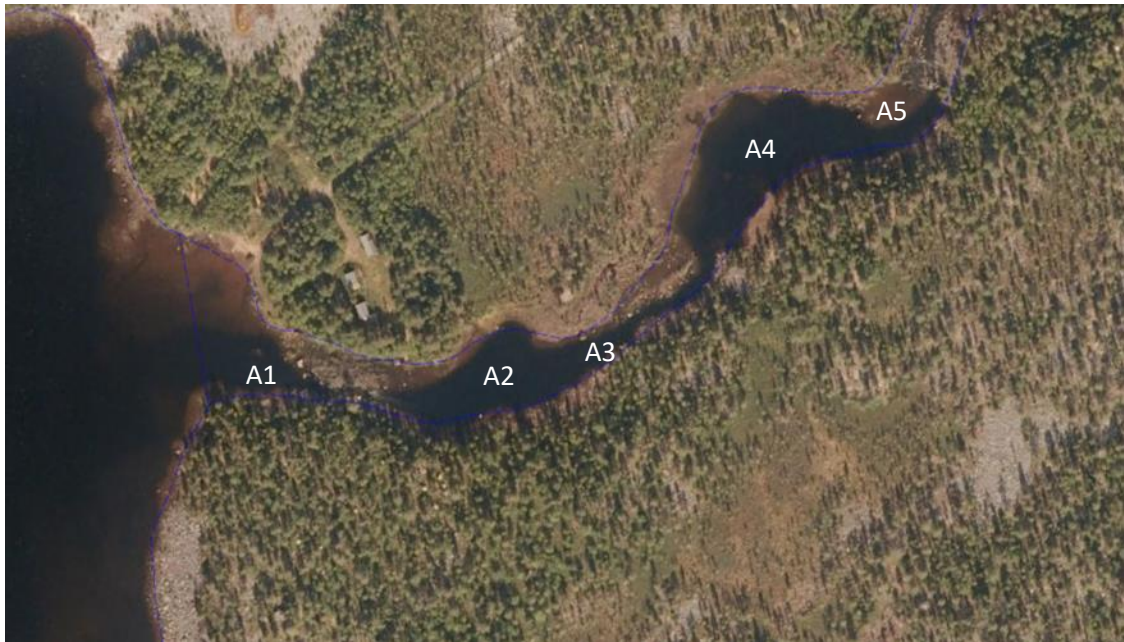
Figur 4.2. Segment A som viser den over øvre del av den kartlagte delen av Ellnelva (A1 – A5)

Utløpet fra Ellentjern til elva. Under snorkling ble det registrert det som antas er rester fra den tiden det ble bedrevet sagbruk i området. Noen sagmuggrester på bunnen (se figur 4.4). Bunnen består av mye stor og grov stein samt trevirkerester.

Elva renner ut i en relativt stor og dyp kulp. På befaringsstidspunktet var det meget dårlig sikt og det var dermed umulig å se bunnen i kulpen. Snorklingen ble derfor i stor grad gjennomført langs land. På nordsiden av kulpen ble det registrert flere abborer og noen småstimer med ørekyte.

Ved utløpet av kulpen er elva noe grunnere og det dannes en renne. Bunnforholdene på brekket domineres av mye store steiner og blokk. Sammen med at kulpen blir grunnere øker vannhastigheten. Fra brekket og til der stryket begynner så er det en definert renne med god vannstrøm og dybde. Grovt bunnsubstrat og fravær av egnet gytesubstrat gjør området derfor uegnet til gyting.

Det ble ikke registrert fisk ved utløpet eller på brekket under snorklingen. Mye stor stein dominerer bunnen og området vurderes som uegnet for gyting. Området har god vanddybde og fare for tørrlegging er lav. Forslag til tiltak er utlegging av gytegrus på grunnområdet og på brekket. Noe skjul for fisk finnes i form av store steiner og trevirke.

Område har potensial. Forslag til tiltak er utlegging av gytegrus.

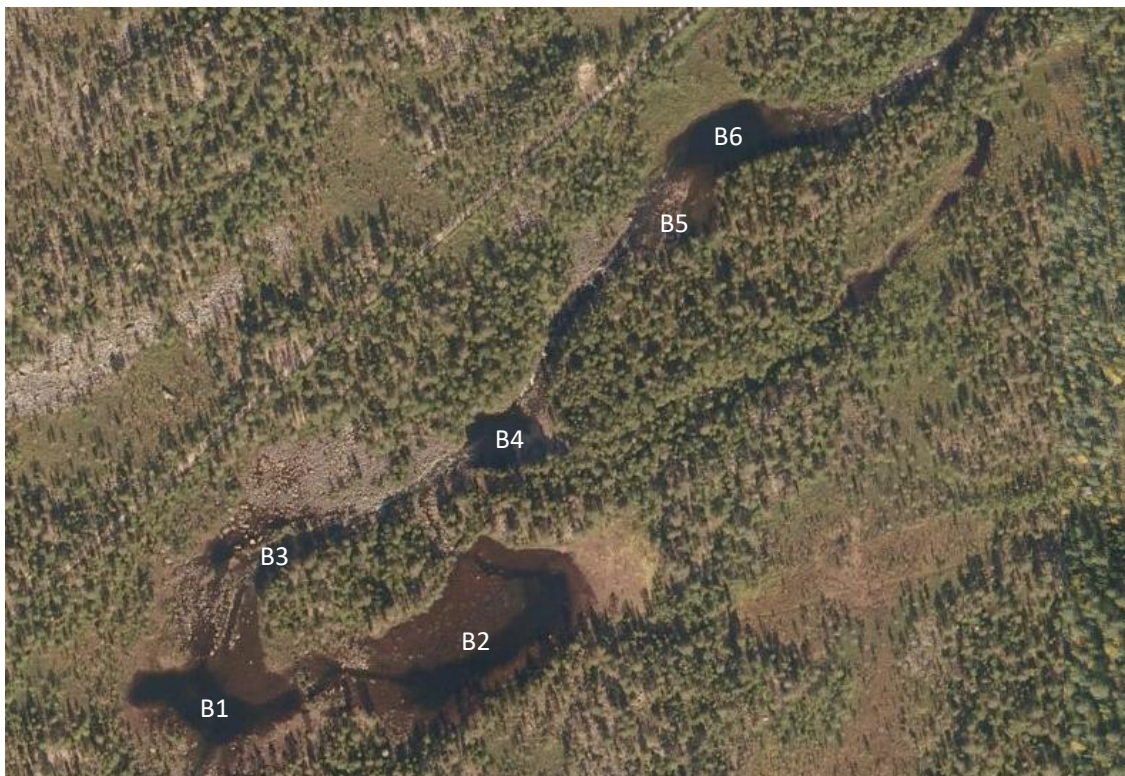
Figur 4.10. Flyfoto som viser områdene i segment B (B1 – B6).

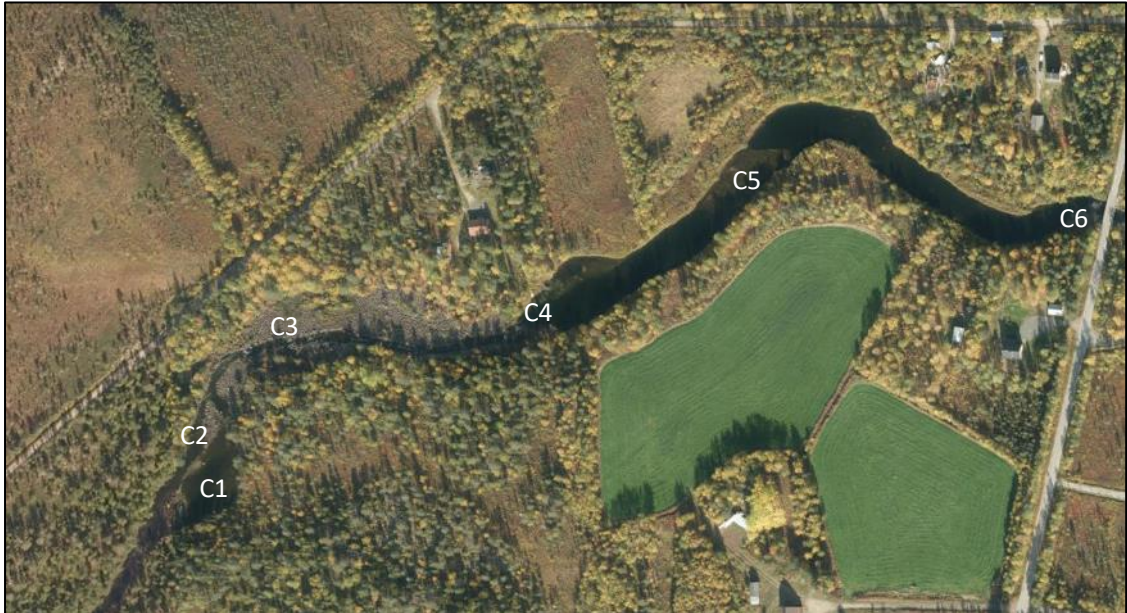
Figur 4.30. Flyfoto som viser områdene i segment C (C1 – C6).

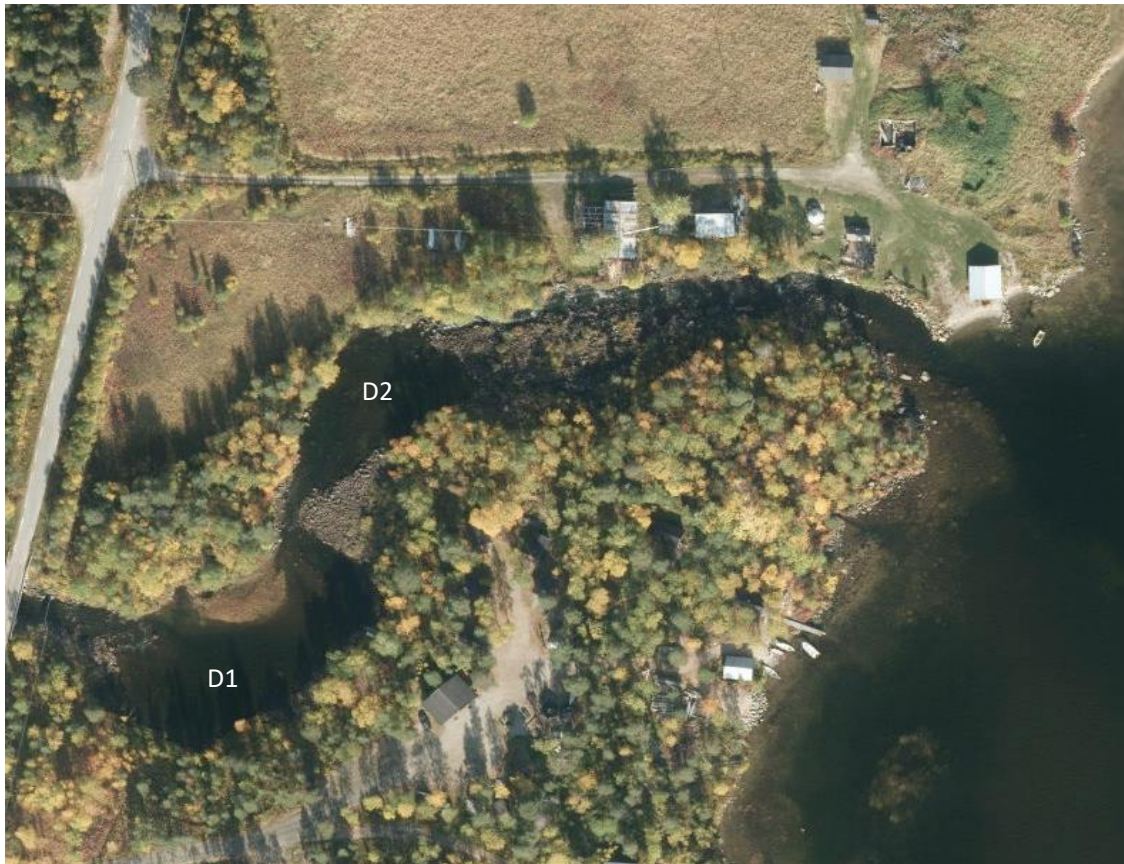
Figur 4.43. Flyfoto som viser segment D (D1 og D2).

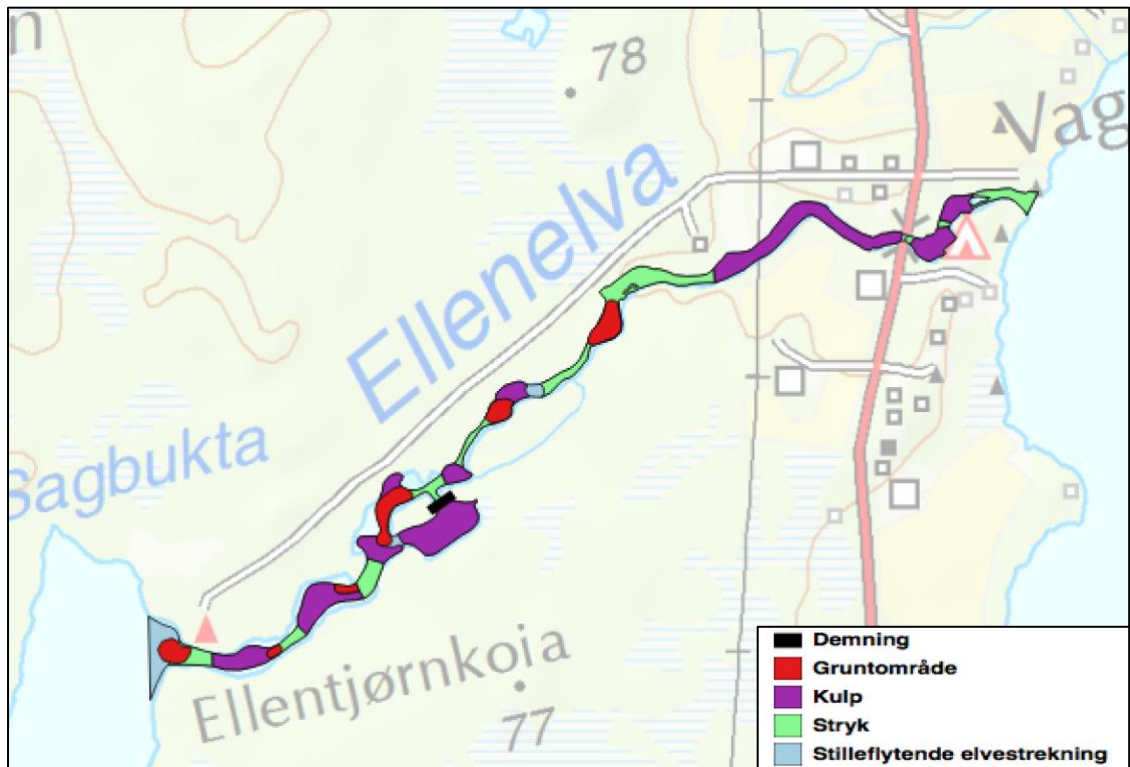
Fordelingen av elveklasser og substratsammensetning er i stor grad knyttet til variasjon i fallgradient, hvor områder med lite fall har sakteflytende områder (kulp) og partier med stryk har større fallgradient. Med utgangspunkt i kartleggingen som er gjennomført er Ellenelva er inndelt i følgende elveklasser: grunnområder, kulp, stryk og stilleflytende elvestrekning (glattstrøm).

Figur 4.47. Kart med karakterisering av elveklasser i Ellanelva.

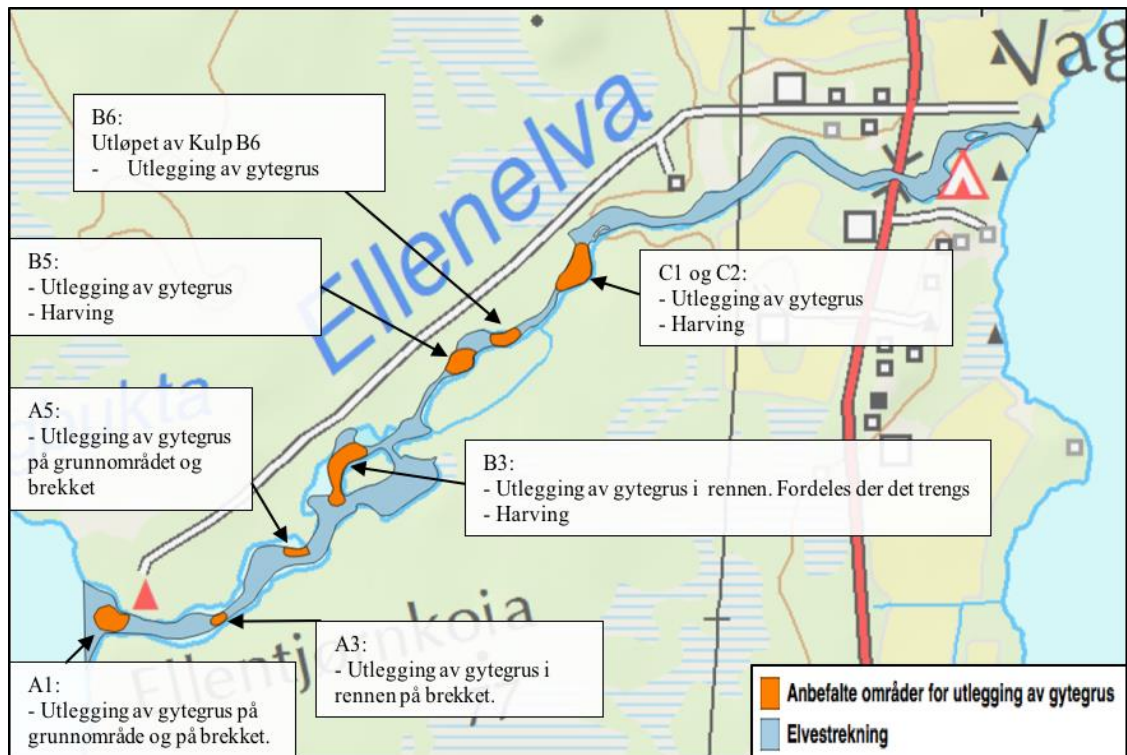
Figur 5.1. Kart med oversikt over foreslåtte områder for utlegging av gytegrus og harving med henvisning til områdene gjennomgått tidligere i rapporten.

For å lykkes med utlegging av gytegrus må tilført masse ha riktig kornfordeling. For laks og sjøørret brukes i hovedsak grusblanding i størrelsesorden 1 - 10 cm, noe som tilsvarer siktesortering 8 – 64 mm. For mindre ørret anbefales derimot 1 – 5 cm, tilsvarende siktesortering 8 – 32 mm. I Ellenelva anbefales en blanding av disse størrelsesordenene og siktesorteringene. Det vil øke mulighetene for at ørret i flere størrelsesgrupper vil kunne utnytte gyteområdene. Utlekking av gytegrus bør fortrinnsvis utføres i god tid før gytesesongen, gjerne i vinterhalvåret. Ved utlegging må det være en person uti elva med dykkerdrakt og dykkermaske som viser hvor massene skal plasseres og fordeler massene godt med jernrive eller krafse. Et 20 – 40 cm tykt lag på elvebunnen vil være egnet på de fleste lokalitetene. Erfaringer har vist at utlegging av gytegrus er et relativt robust og kostnadseffektivt tiltak.

Med utgangspunkt i kartleggingen som er gjennomført er det utarbeidet et kart med forslag til områder hvor utlegging av gytegrus og harving kan være aktuelt.
