# **Råstoffutvinning Holane**

## **Kartlegging av partikkelforurensning**

**Ecofact rapport 1130**

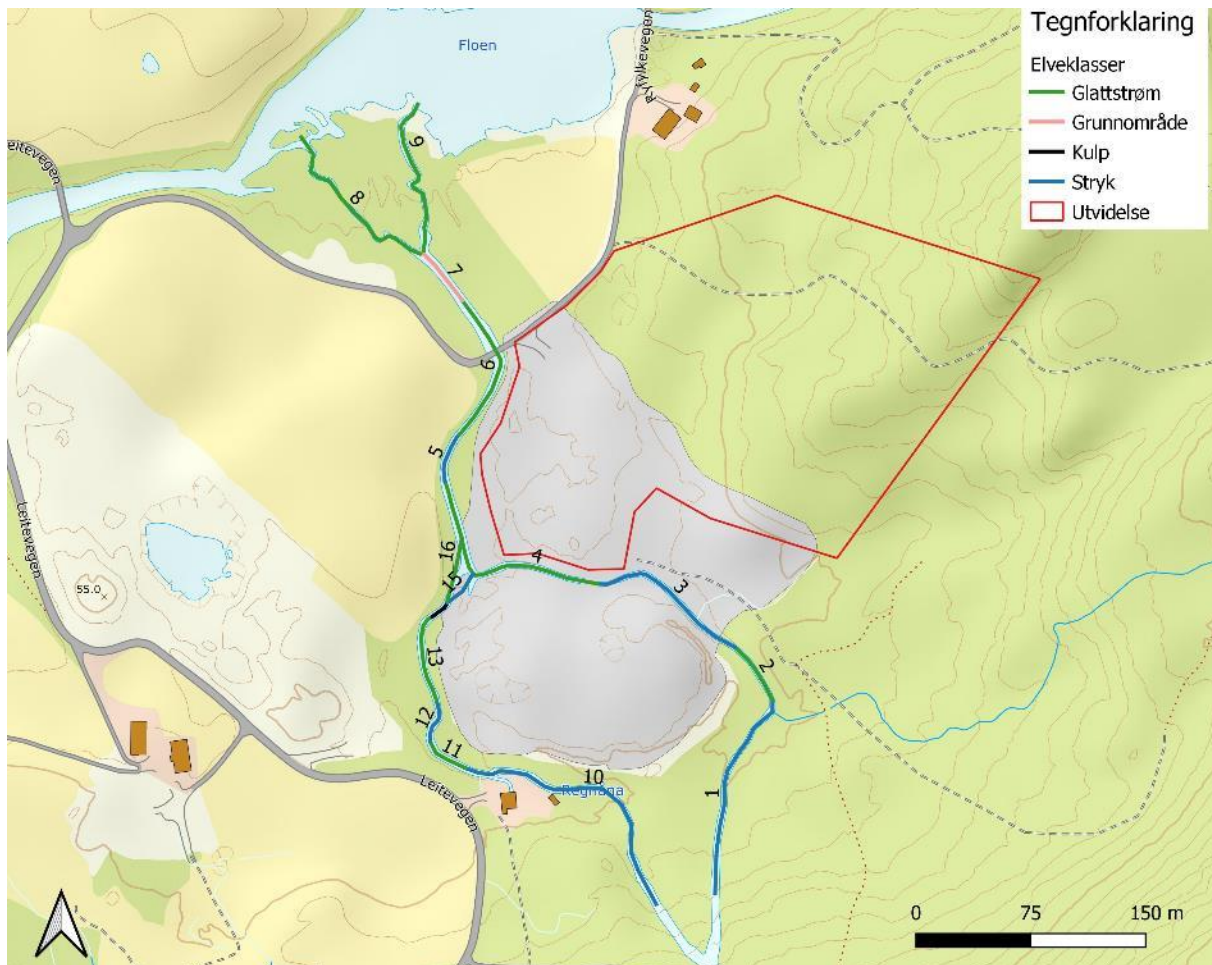
Figur 10. Soner av ulike elveklasser i de delene av Regnåna som er tilgjengelig for fisk.

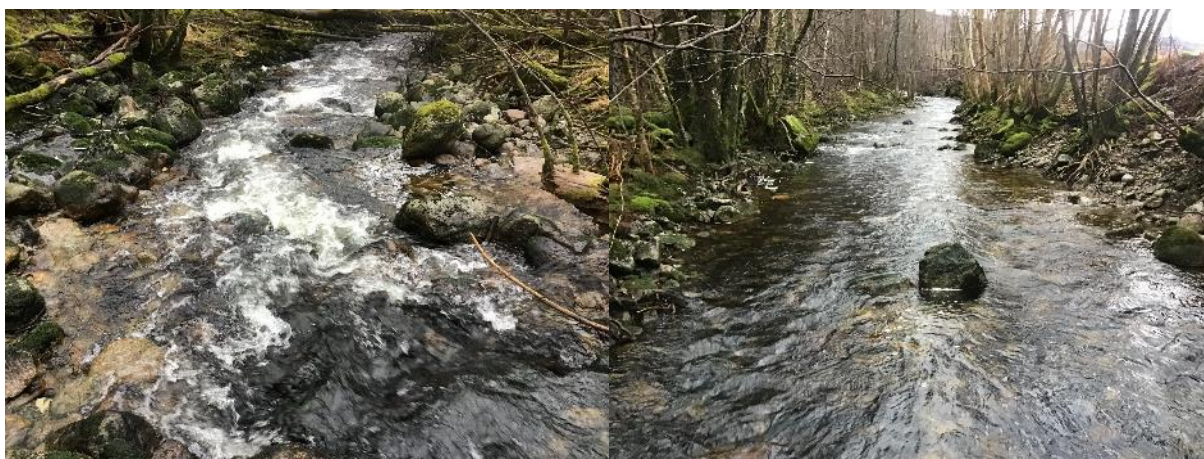
Figur 11. Stryk (venstre) og glattstrøm (høyre) er dominerende elveklasser i Regnåna. Dette er elveklasser som normalt har ganske god selvrensningsevne.

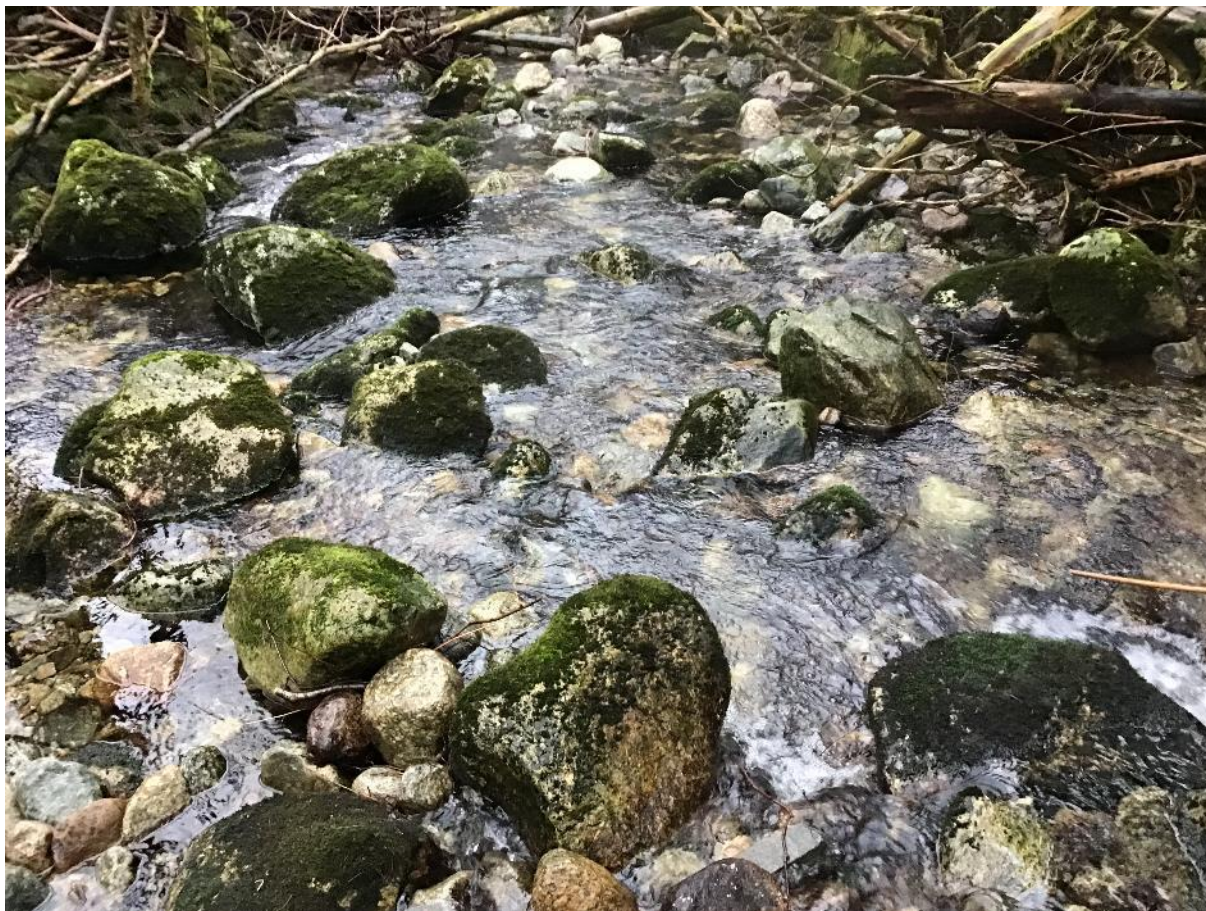
*Figur 12. Mange soner har stor andel blokk, og generelt er det veldige høye andeler stein. Med rene forhold og lite finstoff vurderes tilgangen til skjul for ungfisk generelt å være god til svært god. Trerøtter og død ved bidrar også positivt mange steder.*

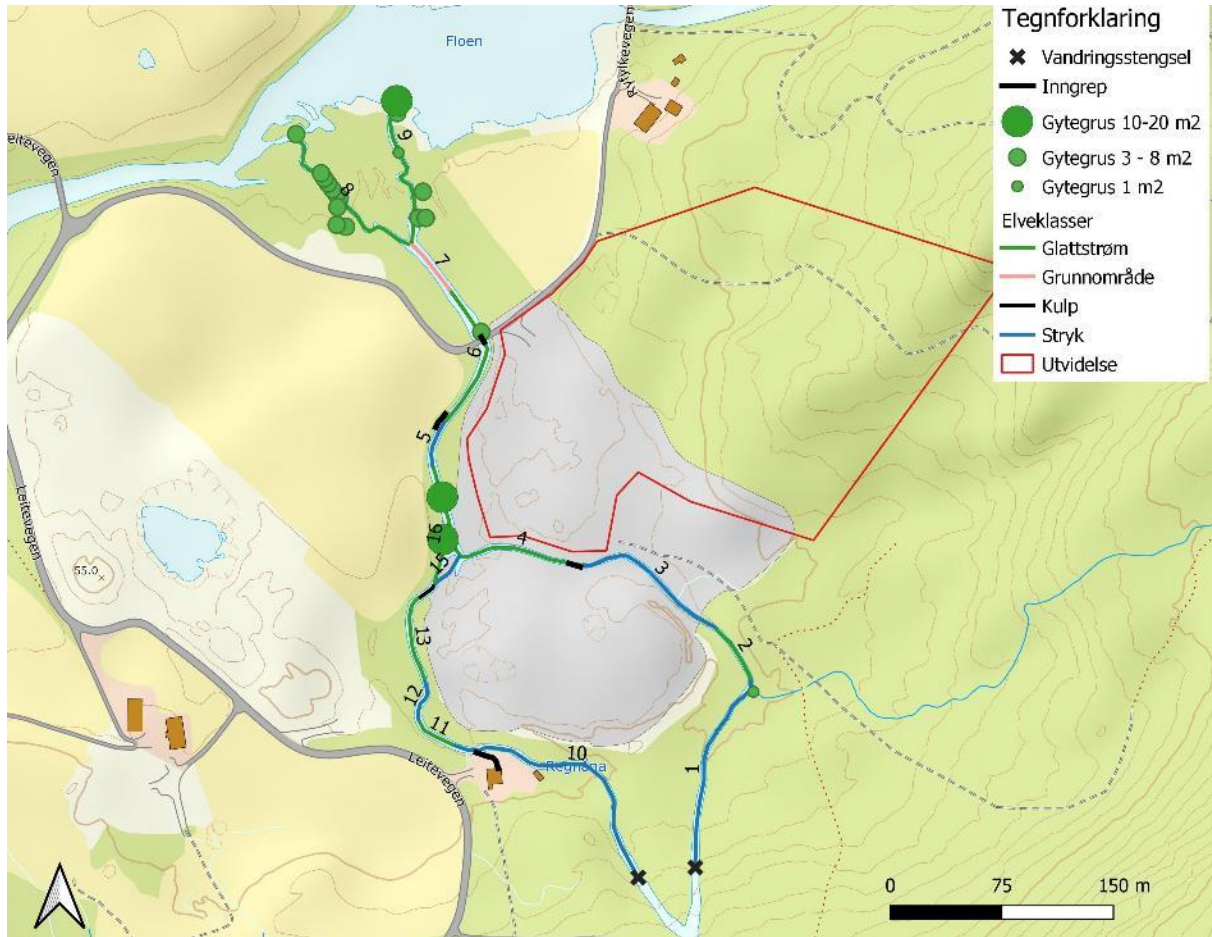
Øvre del av elva har generelt liten andel gytegrus (se figur 13), og grus generelt (se tabell 6). Grusen forekommer i øvre del av elva spredt og i noe tynne lag. En høy andel av soner med stryk og trolig tidvis høy vannføring, gjør at grusen i stor grad er erodert nedover i elva.

Figur 13. Oversikt over fordeling av gytegrus som kan være funksjonell for sjørret og laks. Fordelingen av gytegrus i elva er litt dårlig, og de nedre to sonene har stor andel av gytegrusen.

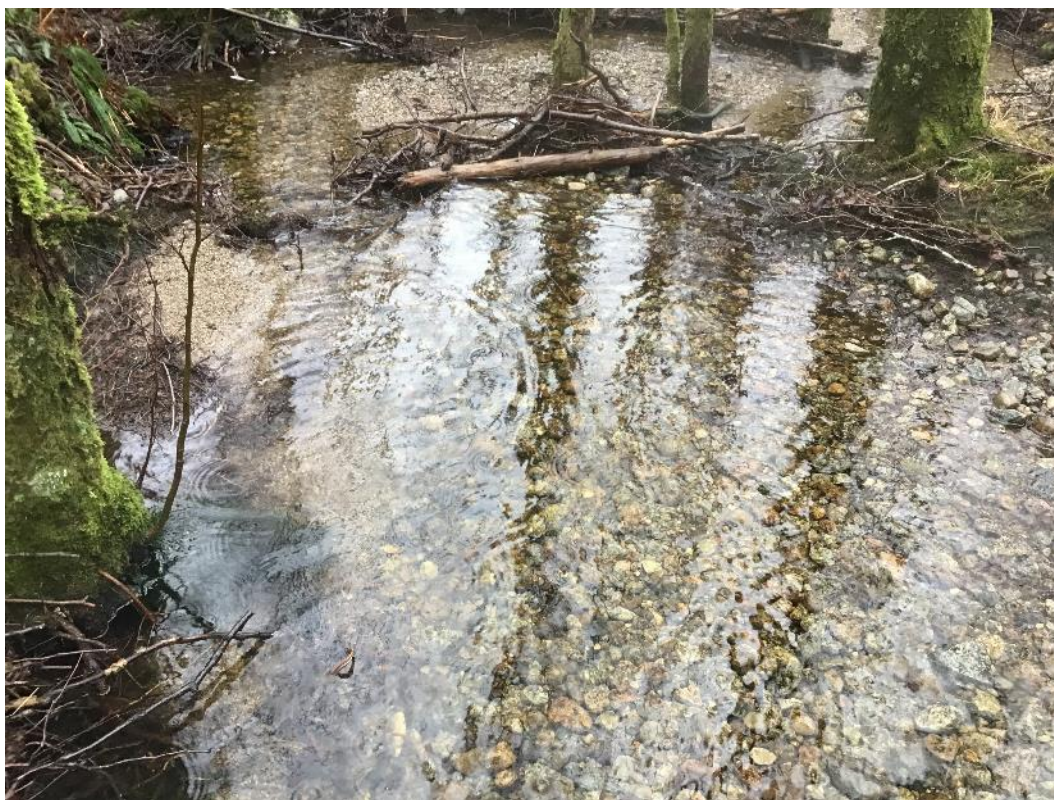
Figur 15. I flommarkskogen er løpene delvis ustabile og det ligger ansamlinger av grus i ulike deler av terrenget. Noen steder ligger imidlertid god gytegrus på passe dybder og med en viss vannstrøm over (lav vannføring på befaringen).

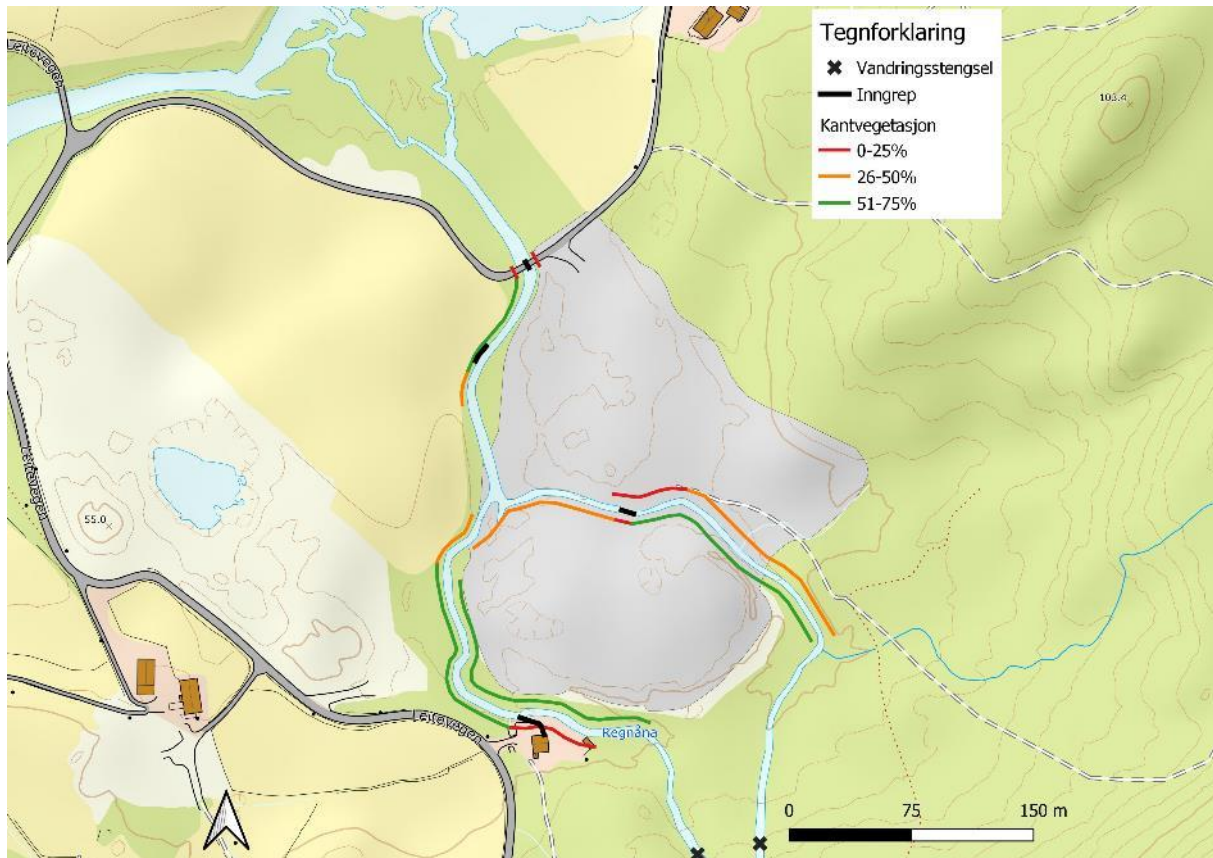
Figur 18. Kantvegetasjonen langs Regnåna er stort sett ganske god. Sidene som er uten markering er der kantvegetasjonen er svært god (76-100%). Det meste av kantskogen kommer i svært god og god (51-75%), også vesentlige deler langs masseuttaket. Noen partier har plantet granskog, og her er det på grunn av manglende busksjikt satt opp nest beste kategori. Det er ellers få inngrep i og langs elvestrengen.

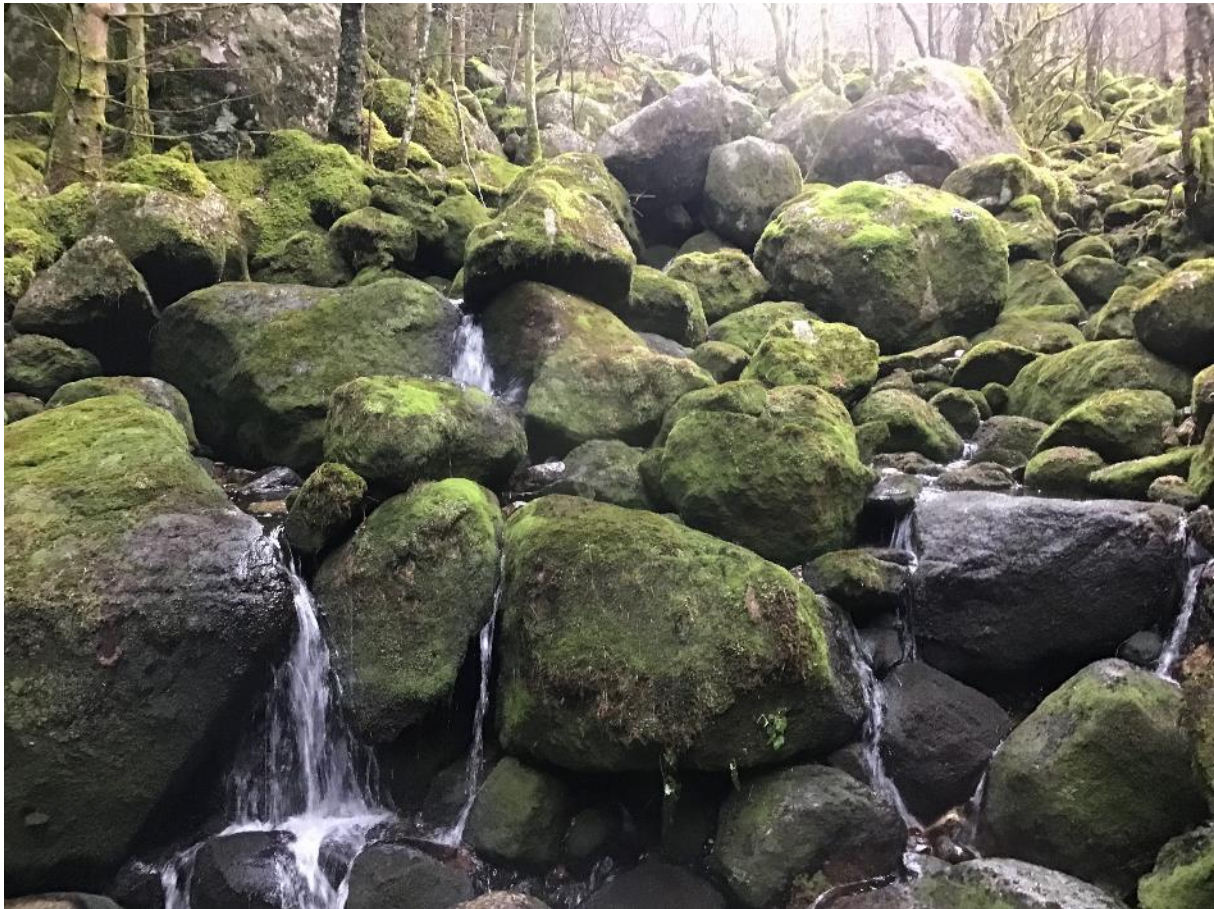
Figur 19. Østre vandringsstengsel. Bratt terreng som fortsetter videre opp lia gjør at fisken ikke vil kunne ta seg videre opp i Regnåna. Vandringsstengselet ligger ca. 700 meter opp i østre løp og noe kortere opp i vestre løp.

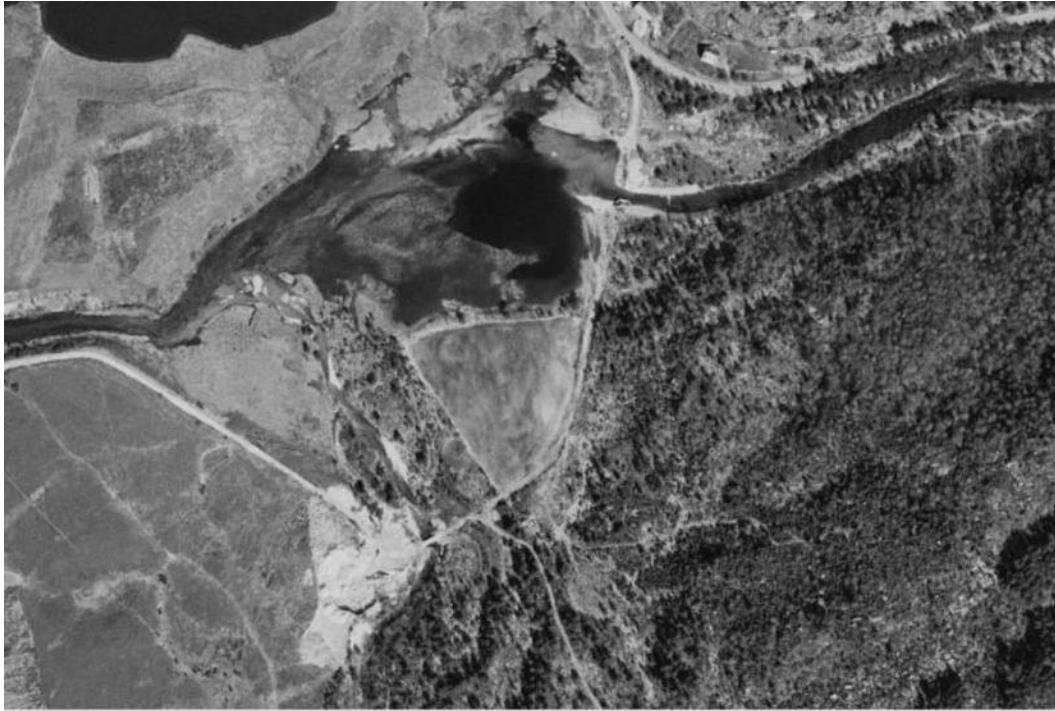
Figur 30. Flybilde «Strand – Gjesdal 1971» er fra før masseuttaket på Holane ble satt i drift. Ut fra flybildet ser det ut til å være omfattende tilslamming i nedre del av Regnåna, og i Floen/Bleiåna. På dette tidspunktet var det også større masseuttak tett på elva nær utløpet av Tysdalsvatnet (se figur 36).

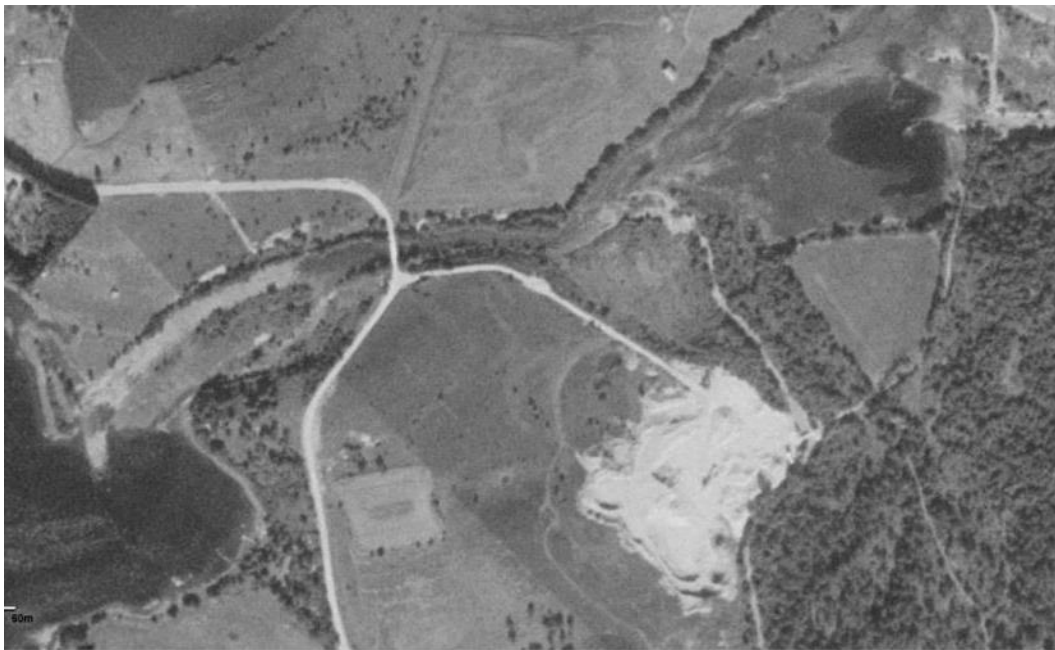
Figur 31. Flybilde «Hardangervidda 1981», før Holane ble etablert. Det er usikkert om det er høy vannføring som årsak til lyse felt i elveløp, eller om det er tilført finstoff. Åpent masseuttak med liten buffersoner ligger tett på vestre del av Regnåna. Siden dette masseuttaket startet opp nærmest Regnåna, og videre ble drevet vestover og bort fra elva, er det sannsynlig at første driftsår gav mer avrenning i senere år.

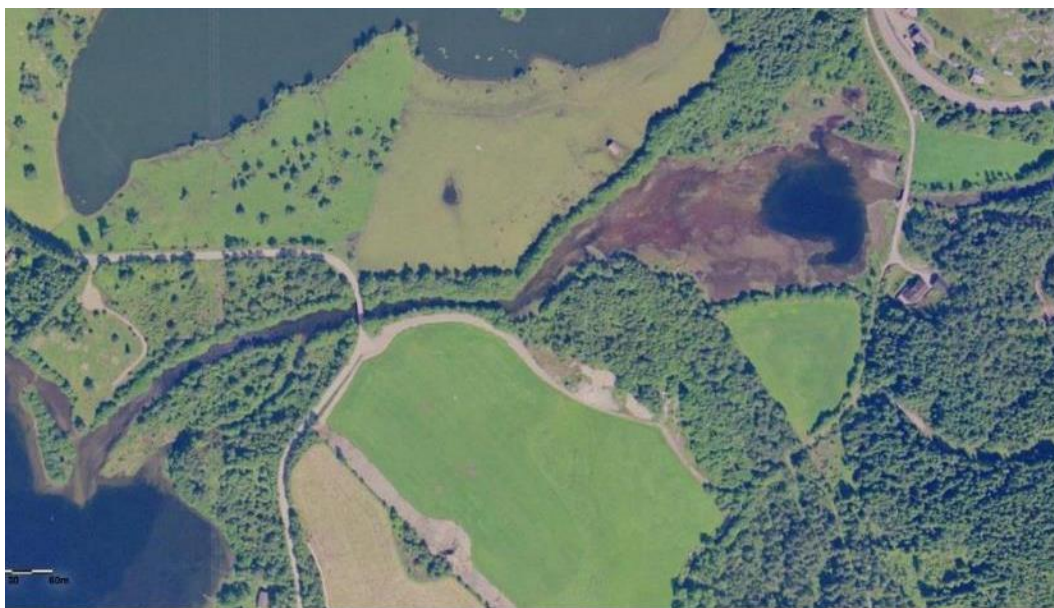
Figur 32. Flybilde «Sør-Rogaland 2003». Floen ser ut til å ha svært mye finstoff, i stor grad oppstrøms Regnånas utløp.

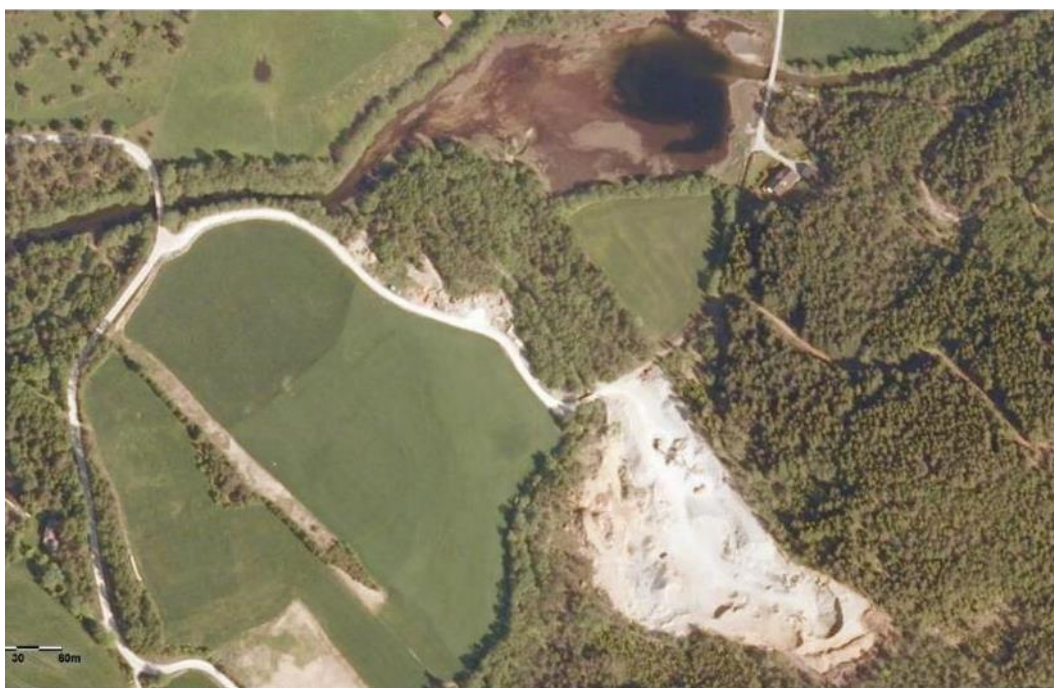
Figur 33. Flybilde Vestlandet Sørvest 2007-2008. Nordre del av Holane er i drift. Situasjonen i Floen ser ut til å være lignende som i 2003.

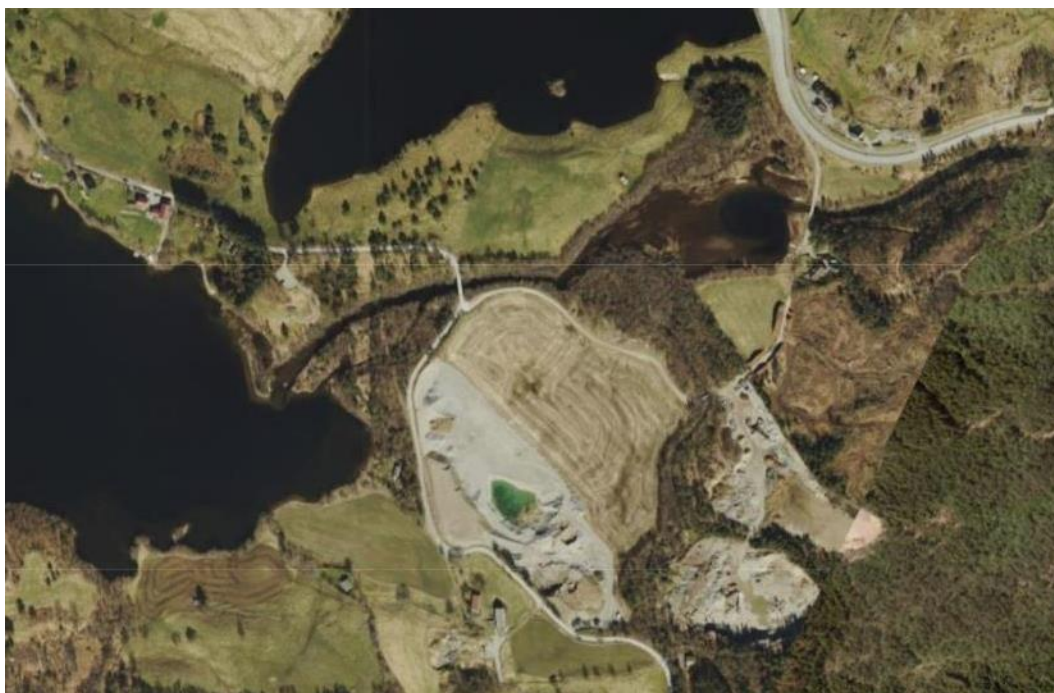
Figur 34. Flybilde «Ryfylke sør 2010». Her er både Holane og «Stangeland» i drift. Floen ser ut til å ha noe mindre finstoff enn på de to forutgående flybildene, men det er vanskelig å si noe sikkert om dette (vannføring usikker).

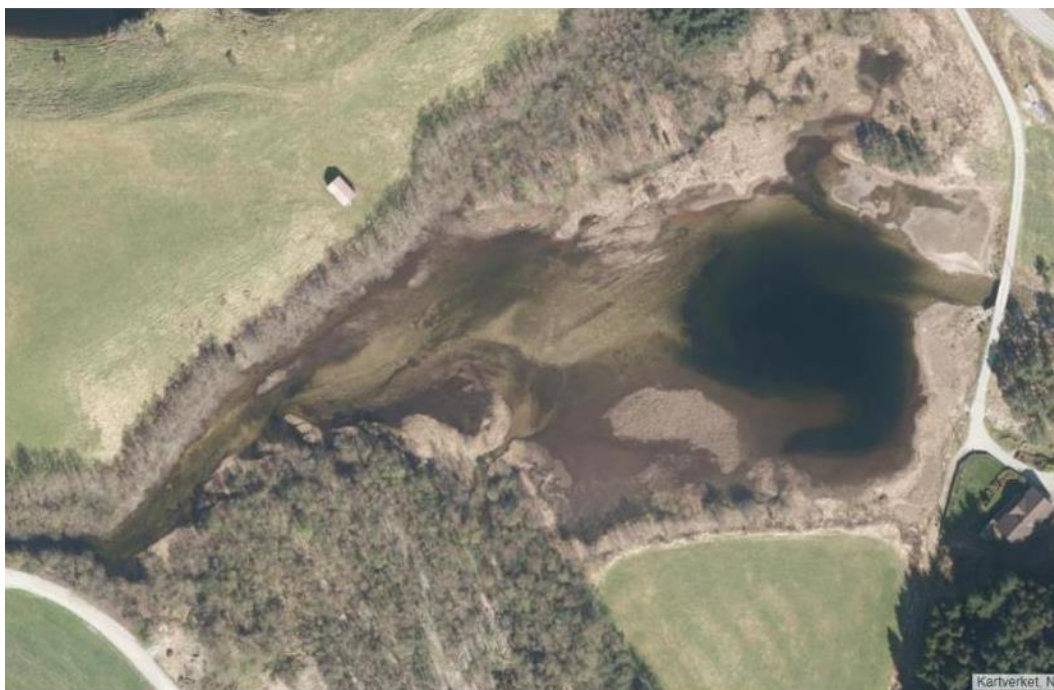
Figur 35. Flybilde «Strand 2012». Ved utløpene av Regnåna er mindre finstoff å se, men det er store mengder generelt i Floen. Slik de lyse feltene ligger i løpet ser det ut som tilførselen kommer fra øvre del av Bleiåna. Usikkerhet rundt vannføring gir usikkerhet i vurderingen. Tidspunktet er midt i tunnelbyggingen som ble nevnt som en synlig forurensningskilde (pers.medd. Jan Lie).

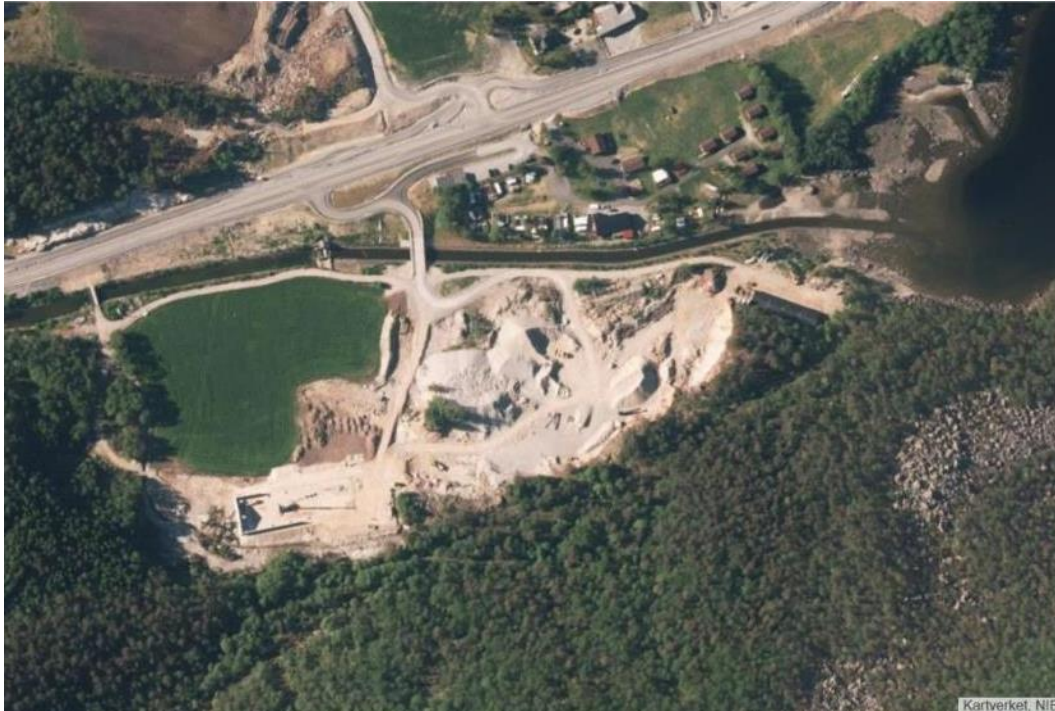
Figur 36. Flybilde «Rogaland 2013». Tidligere masseuttak som har ligget ved Bleiåna øverst ved Tysdalsvatnet. Både dette masseuttaket og Stangelands tidligere masseuttak ved Holane er nå avsluttet og i hovedsak dekket til/tilbakeført.
