# Kartlegging av arealene langs Håelva

# **Kartlegging av arealene langs Håelva**

**Ecofact rapport: 483**

| <b>Oppdragsgiver:</b> | Rogaland Fylkeskommune, Hå og Time Kommune |

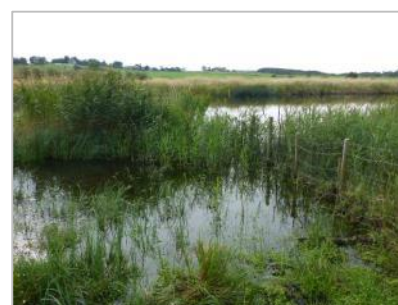
Figur 4.6: Våtmark langs Håelva

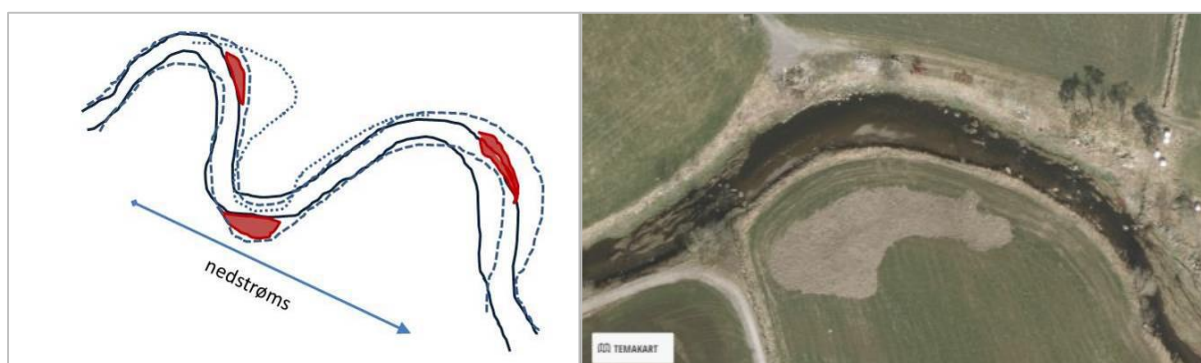
Figur 4.9: T.v.: En meanderende elvestrekning er utsatt for erosjon spesielt i yttersvingene (røde felt) i det opprinnelige elveløpet (heltrukken linje) (Skarbøvik og Blankenberg, 2013). Over tid kan erosjon danne nytt elveløp (stiplet og prikket linje). Flyfotoet viser en meanderende sving i Nedre Tverråna, hvor erosjon og sedimentering er tydelig ([www.temakart-rogaland.no](http://www.temakart-rogaland.no)).

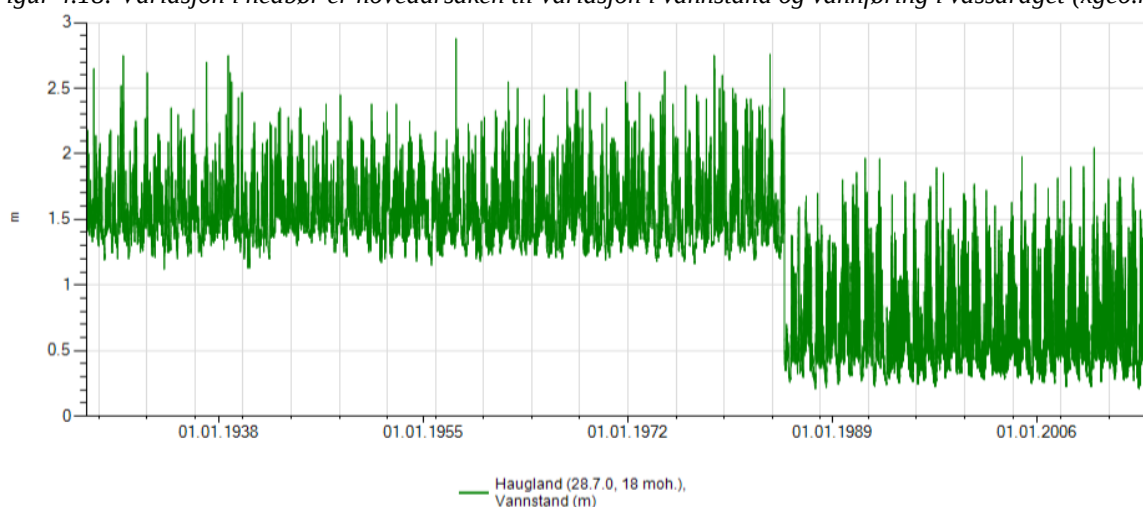
Figur 4.19: Vannstanden i Håelva øker raskt med nedbør. Senking av elveløpet har redusert vannstanden (xgeo.no).

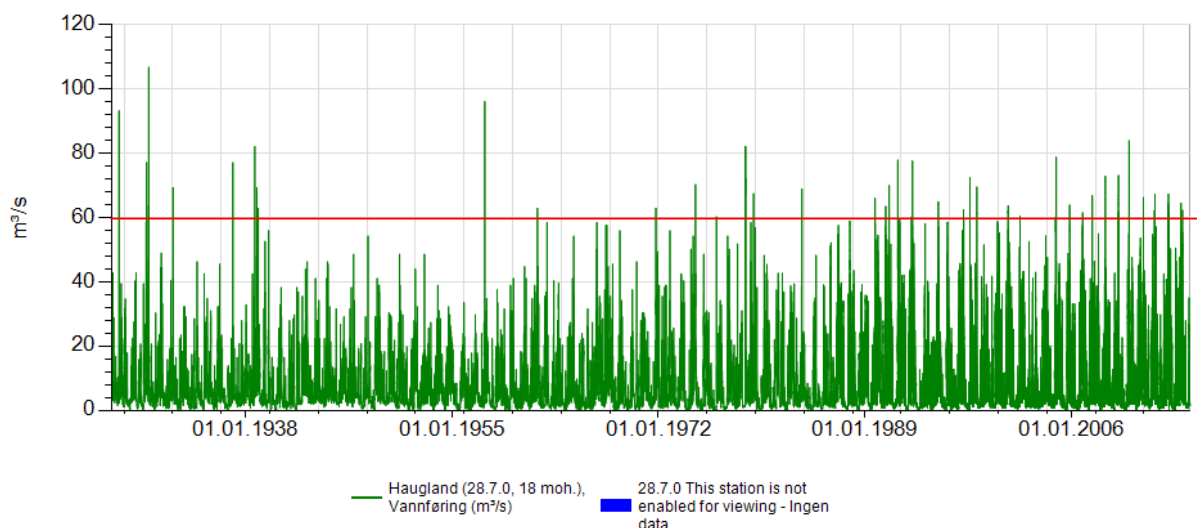
Figur 4.20: Det har vært femårsflom i Håelva 29 ganger siden 1919 frem til september 2015 (vannføring >60 m³/s er vist med rød linje). Femtiårsflom har forekommet tre ganger (vannføring >90 m³/s) (xgeo.no).

I følge NVEs vannføringsgrenser (flom, femårsflom og femtiårsflom) er det flom i vassdraget ved en middelvannføring over 49,0 m³/s (xgeo.no). En femårsflom forekommer dersom middelvannføring er over 60 m³/s. I perioden 1919-2015 har dette forekommet 29 ganger (figur 4.20). Fire av disse har vært i løp av de to siste årene (to tilfeller i januar 2014, to tilfeller i 2015 (januar og mars)). I perioden 1919-2015 har det forekommet femtiårsflom tre ganger (2. august 1927, 11. januar 1930 og 13. september 1957), og døgnmiddelvannføringen har da overskredet 90 m³/s. Høyest målte døgnmiddelvannføring i Håelva var 106,75 m³/s (Larsen, 2013).

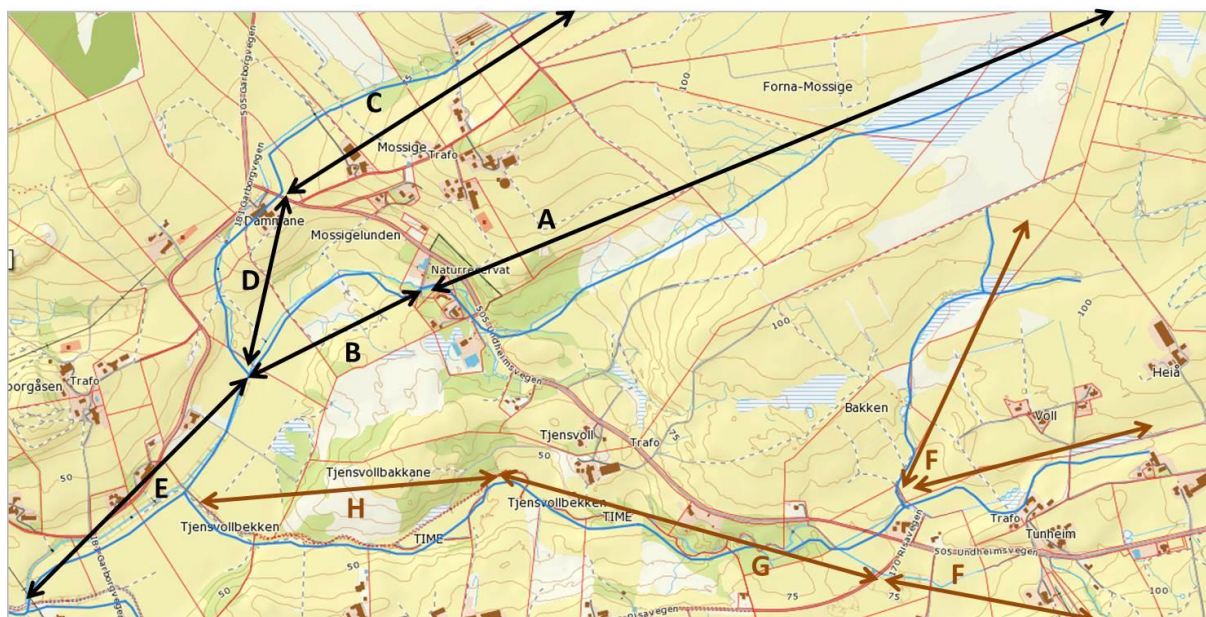
Figur 6.1: Mossigebekken (A til E) og Tjensvollbekken (F til H) utgjør med Risabekken øvre del av Tverråna.

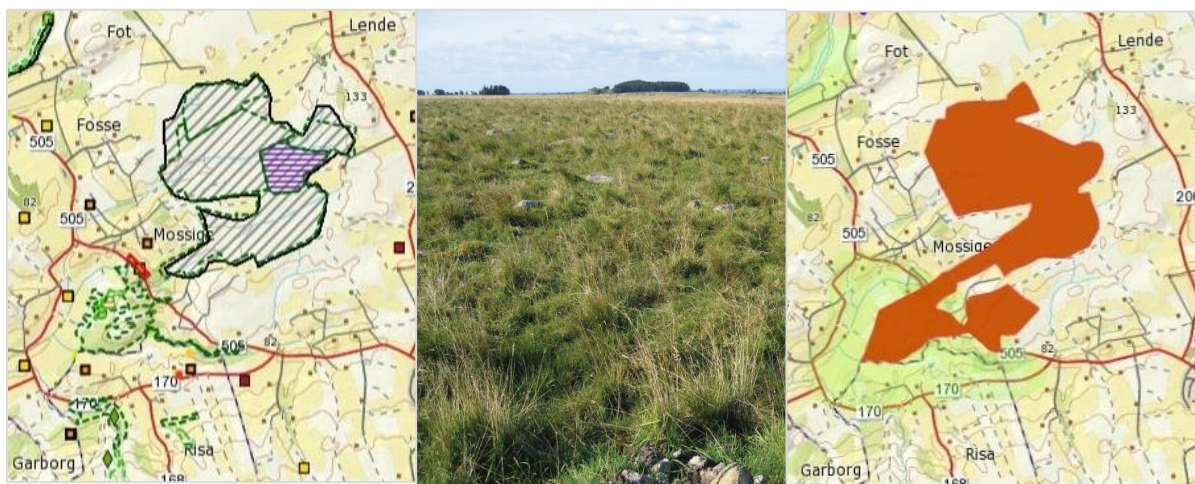
VI.A: Mossigebekken består av to bekkeløp som begge har sin start i det utmarks- og myrområdet Mossigemarkene (figur 6.2). Det østlige bekkeløpet starter som ei lett skrånende fuktig flate med et liten vannspeil ute i myra i Mossigemarkene. Mossigemarkene blir beita av ungdyr, og nord på 60/7 beiter også sauer. Arealet er hovedsaklig fuktenger og blir betrakta som en svært viktig naturtype (figur 6.2). Utdypende beskrivelse av artsmangfoldet fra

Figur 6.2: T.v.: Flere områder tilhørende øvre Tverråna er viktige, utvalgte og/eller verna naturtyper. Midten: Mossigemarkene består av naturbeitemarker og markerer starten på Mossigebekken. T.h.: Områder kategorisert som helhetlige kulturlandskap (oransje) og vakre landskap i Rogaland (grønn). Kart: [www.temakart.rogaland.no](http://www.temakart.rogaland.no), Temakart: Natur (t.v.) og Landskap (t.h.). Foto: Time Kommune.

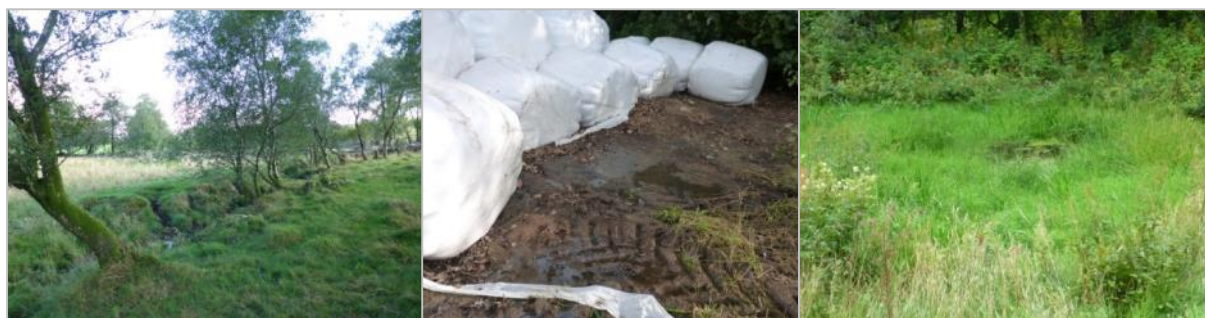
Figur 6.3: T.v.: Mossigebekken starter i Mossigemarkene, et område som er verna som naturtype. Midten: Næringsstoffavrenning og avrenning fra Undheimsveien øker presset på bekken. T.h.: Den anlagte rensedammen langs veien er et godt tiltak mot forurensning.

Mossigebekken følger veien et stykke nordover langs Mossige naturreservat (VV00001404), som den også drenerer vann fra. Det fulldyrka området nord for reservatet har nedgravde drenerør langs vernegrensen (som kommer fra nydyrkingen) (Faktaark: Naturtype Mossige markene B, 2015). I øvre delen av marka er det også registrert et tiltak (Pbl-tiltak). Vannet fra

drensrørene fortsetter i åpen grøft gjennom reservatet. Det er vanskelig å tidsette grøftingen. Grøftene leder til tider svært næringsrikt vann gjennom reservatet og videre langs Undheimsveien. Nordover langs veien er det etablert flere rensedammer med god vegetasjon, som trolig fanger opp mye av den beskrevne avrenningen (figur 6.3). Fra rensedammene går bekken gjennom en stor hage med flere hus (figur 6.4). Grunneieren (60/12) kan informere om at vannet er mindre forurensset av næringsstoffer og vannkvaliteten markant bedre enn den var tidligere.

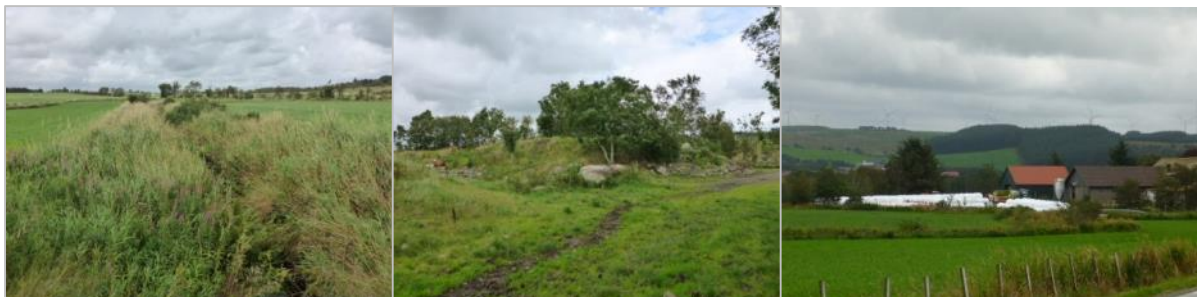
vannet i hele området, og bekkens start har preg av å være en nedgravd kanal. Det finnes også en gjødselkum i øverste del (56/4), samt en i nærheten av de tre driftsbygningene på 60/4. Herfra skifter bekken utforming går i rette strekk mellom innmarksbeite (60/5) og fulldyrka jord (gress) (60/5, 60/7 og 62/6). På 60/5 er bekken senka og går gjennom et lite skogholdt/utmark (60/5). Vegetasjonssonen består trær og busker i øvre del av 60/5, og lavere gressone der den passerer den fulldyrka marka (figur 6.5). I øvre del av 60/7 er et deponi/fylling som ligger 10 meter fra kanalen (figur 6.5). Fra 60/7 er bekken kanalisert, og har ei ca 1-4 meter brei vegetasjonssone med innslag av trær og busker som går over den planerte marka som grenser til Undheimsveien (figur 6.5).

Figur 6.5: De midtre og nedre delene av Mossigebekken er kanalisert, og renner gjennom intensive jordbruksområder. T.v.Vestlige sidebekk renner sør gjennom eiendom 62/6. Midten: En massefylling/deponi grenser til bekken på 60/7. T.h. Bekken går fra marka på 62/2 under Undheimsveien, forbi siloballer og langs Garborgveien.

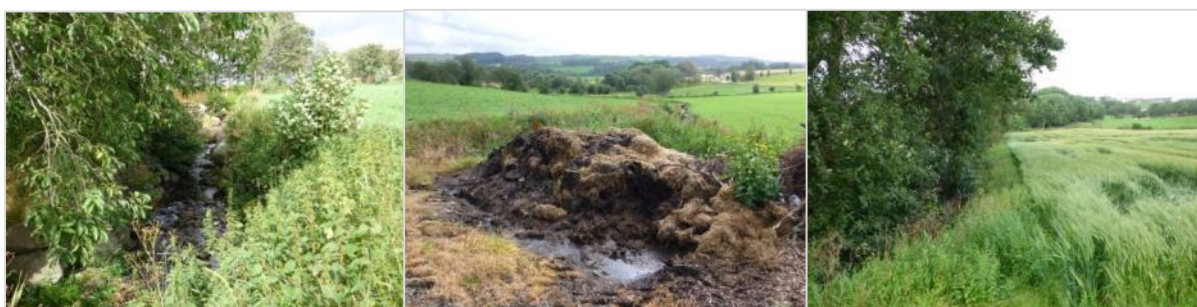
VI.D: Bekken går i rør under Undheimsveien, og fortsetter langs Garborgveien. I nærheten av kanalen, i kanten av den lille dyrka marka ved veikrysset lagres siloballer. Fra gårdsbruket går bekken langs et lite skogholt med større helning (figur 6.6). I enden av skogholtet er en fylling/lite deponi. Silosaftavrenning fra en gammel siloball ble observert under befaring (figur 6.6). På motsatt side av veien er også et masseuttak hvor det nå oppbevares flere gamle maskiner. Bekken går videre mellom dyrka mark med enda en potensiell lagringsplass for siloballer (temakart-rogaland, flyfoto, eiendom 62/5). Innmarksbeitet på 62/5 leder bekken sammen med den østlige sidebekken fra Mossigelunden. På eiendom 62/5 produseres det korn og gras på arealet langs bekken (figur 6.6).

Figur 6.6: Bekken går gjennom kratt langs Garborgveien, forbi ei flate med silorester og videre gjennom dyrkamark med gras og korn. Vegetasjonssonen varierer i utforming, men er noe smal i dette området.

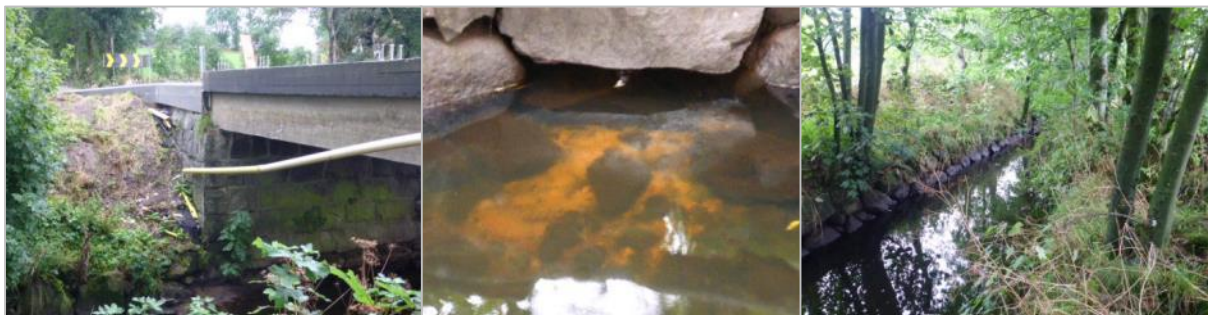
men kunne med fordel ha blitt utvida (spesielt på nordsiden som grenser mot veien). Garborgveien svinger mot sør, og kanalen går under ei bru inn i ei smalt, mørkt skogholt mellom Maulandsveien og ei fulldyrka mark. Under befaring var deler av veien og brua under ombygging, og sement ble observert i elvebunnen på østsiden av brua (figur 6.7). På vestsiden ble det observert noe søppel. Veistøv og avrenning er risikofaktorer her.

Figur 6.7: Vannet fra Mossigebekken og Tjensvollbekken ledes under ei bro på Garborgveien (t.v.), og inn i en kanal (t.h.). På dette strekket ble det observert sementrester i vannet, avrenning fra markdren (midten), samt hageplanter som rips og stikkelsbær.

Det var relativt lite vegetasjon i skogholtet utenom noen svartelista planter som rips og stikkelsbær (figur 6.7). Disse kan muligens komme fra plantasjen. Det ble også observert flere markdren langs i skogholtet, hvorav elvebunnen under et av markdrenene hadde et tykt, oransje belegg (figur 6.7). Det ble ikke funnet tegn til silosaftavrenning under befaring, men den fulldyrka marka på oppsiden av veien kan trolig gi større avrenninger som følge av helningen ned mot elva. Ved enden av den minste av de to fulldyrka markene på 62/9, ved sagbruket på eiendom 62/15 går Mossigebekken sammen med Risabekken.

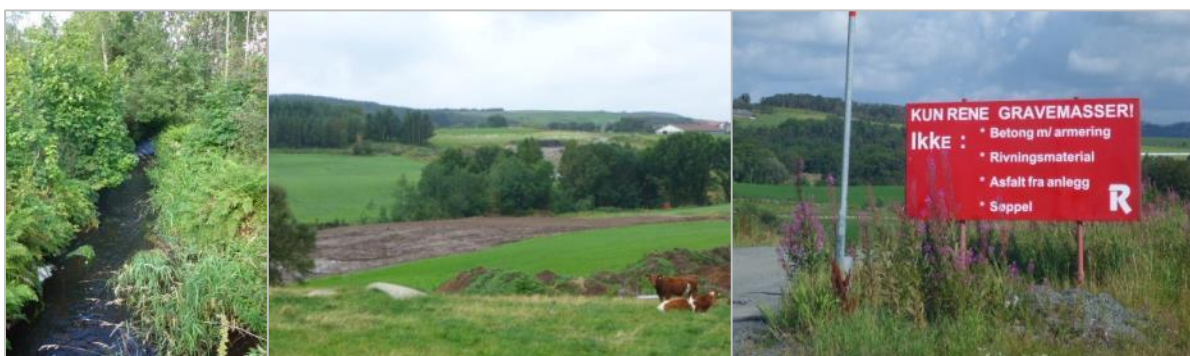
VI.G: Der Tjensvollbekken krysser Risavegen (54/2) er en nødpumpestasjon for avløp (figur 6.9). Ved strømbrydd kan dette utgjøre en risiko. Kanalen fortsetter gjennom den grasdyrka marka, der den møter kanalen fra nordre Tunheim som krysser Undheimsveien. Denne kanalen kommer fra en rensepark som ligger tett opp mot driftsbygningene på eiendom 54/5. Fra møtepunktet til kanalene renner vannet inn i et skogholt med mye kratt og vegetasjon (etter hogst på 54/19). Området er kategorisert som viktig naturtype (figur 6.9). I enden av grusvegen, ved kanten av den dyrka marka (54/2) er en kum med stige i, hvor rørlagt vann kommer opp i dagen i egen kanal. Denne kanalen går sammen med hovedbekken i skogkrattet (figur 6.10).

Figur 6.10: T.h.: En sidebekk fører rørlagt/drenert vann fra ei fulldyrka mark ut gjennom krattskogen. Midten: Det er fylt på masser flere steder langs Tjensvollmarkene. T.h.: Massefyllingen til Risa heller ned mot bekken.

Bekken svinger seg så videre langs ei fulldyrka marker. De fulldyrka jordene i sør (31/1, 31/10 og vest i 31/2) er delvis fylte ut. Terrenget heller likevel mot bekken, noe som øker risikoen for avrenning fra markene. På eiendom 31/10 ligger også Risa massefylling (figur 6.10). På vestsiden av eiendommen går en 160 meter lang bekk/grøft fra fyllingen og ut i Tjensvollbekken. Selv om massene skal være rene (ingen betong med armering, rivemasser, asfalt fra anlegg eller søppel), så er masseuttaket en risikofaktor i forhold til avrenning. Øst på 61/2 ble det marken under befaring planert med gravemasser fra bygging av et nytt fjøs (figur 6.10).

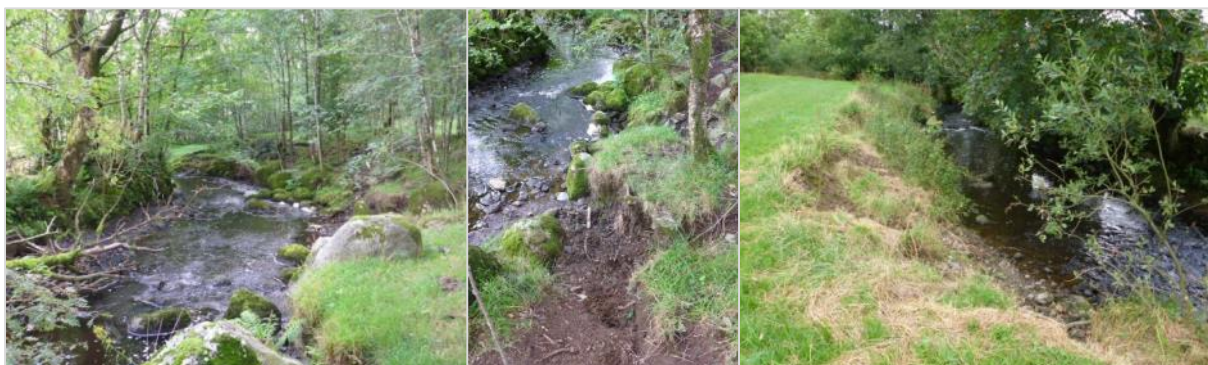
Figur 6.11: Bekken går langs svært viktige naturtyper, her ved grensen til Tjensvollmarkene. Det foregår aktiv materialtransport i de meandrerende svingene.

VI.H: Bekken renner så langs den sørlige grensen av Tjensvollmarkene (61/2) (figur 6.11). Her er en gammel, fattig edelløvskog (hassel, eik, ask og osp) med svært viktig verdi. Landskapet er mosaikkpreget og består av skog, skogkanter med krattskog, dyrka jord og beiter. Det biologiske mangfoldet regnes å være rikt, og spesielt sett i sammenheng med Mossige Naturreservat og flere viktige småbiotoper. I dette området slynger bekken seg naturlig gjennom landskapet, og har flere meandrerende svinger som er utsatt for erosjon (figur 6.11). Denne utformingen senker hastigheten på vannet, men det er likevel grunn til å mistenke at jorden på 61/2 vil være i fare for å overflommes dersom vannmengdene i bekken og avrenningen fra begge sidene av bekken er stor. Deler av bekken er steinsatt for å forhindre erosjon.

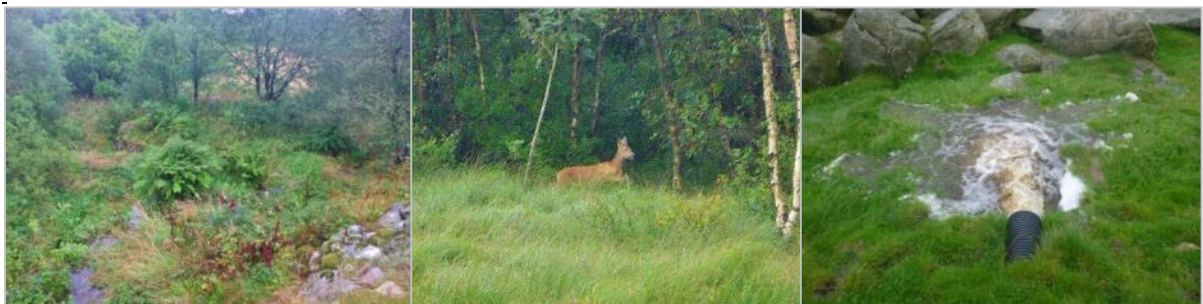
Figur 6.13. T.v. Hellandsmyrene er et bølgende morenelandskap med mosaikk av myrer, beitemark og lynghei. Midten: Det biologiske mangfoldet er variert. T.h.: Området er fuktig, og regn gir mye overflatevann.

Utformingen på Risabekken veksler mellom naturlig elveløp, nedsenka, grøfta og steinsatt. I de øvre myr- og beiteområdene er det er gravd ned markdren for å lede vann bort, da vannmengden stiger raskt og forårsaker mye overflatevann i området (54/23) (figur 6.13). På Nedre-Helland på sørsida av elva øst for broa på 53/2 er et 50 meter lang voll. I området nord for deponiet på 53/1 er det er grøfta og gravd ut 3 kanaler i ei myr (figur 6.14). En av kanalene var relativt ny, og i denne lå det ei død ku 100 meter fra bekken (figur 6.14). Vond lukt og bakterie-/algeoppblomstring indikerer at slike uheldige situasjoner utgjør en risiko for vannkvaliteten og vassdraget. Avrenning fra deponiet er også en risikofaktor, da en mengde maskiner og utstyr er spredt langs bekken. Et gammelt bensinfat lå i elva.

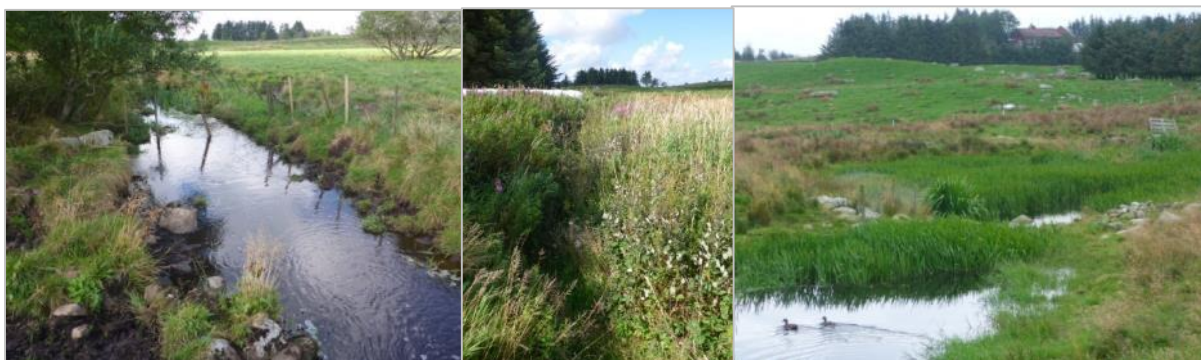
VI.K: Så fort bekken når dyrka mark (32/1 og 32/5) ledes den langs markene og ut i en steinsatt kanal som krysser Risaveien på østsiden av Våland Museum (figur 6.15). Herfra er det mye våtmarksvegetasjon i elveløpet (figur 6.15). Bekken svinger seg i nordover mot Are før den møter sidebekken fra Lindal i en større rensepark (figur 6.15). VI.L: Sidebekken fra Lindal/Sveine drenerer vann fra vindmølleparken i sør. En større skog er plantet på vestsiden av Sveine (34/1 og 35/10), og en rensepark etablert på eiendom 33/1. Nye dreneringsgrøfter (32/13, 35/27, 32/4) og påfylte masser (32/13) vitner om oppdyrking av land.

Figur 6.15. T.v.: På Våland renner bekken mellom myrområder, fulldyrka mark og beiteområder. Utformingen er variert, og elveløpet er kanalisert i deler, naturlig i andre. Midten: Det er mye vegetasjon elven på Våland. T.h.: En rensepark er etablert der to sidebekker møtes (fra Lindal og Helland).

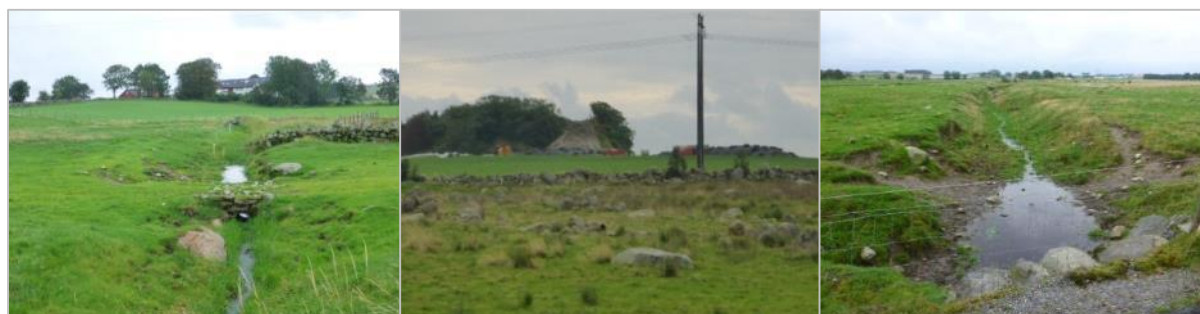
Figur 6.24: T.v.: På Mauland går et sig i en åpen grøft. Midten: En fylling, deponi og 3 plansiloer utgjør et risikopunkt for bekken som munner ut i nedre Tverråna. T.h.: Sidebekken går i rør under veien, og ut ei åpen grøft på et beiteområde.

VI.U: På Auglend er en stor fylling, deponi og tre plansiloer på eiendom 8/5 (figur 6.24). Disse utgjør en punktkilde for forurensning, og avrenning herfra kan potensielt føres med kanalen. Kanalen går langs beiteområde og fulldyrka mark på eiendom 8/9 og krysser så Njølstadveien. Like ved veien lagres siloballer, og grøftesystemene langs veien gjør at avrenning vil gå rett i vannet (figur 6.25). Kanalen passerer eiendom 7/18 på Sletteforen, og går langs fulldyrka mark på begge sider. Gardsbruket har et deponi på nordlig side av huset. Det er mye vegetasjon i løpet, men vannkvaliteten er likevel ikke god (figur 6.25). VI.V: Ved utløpet er en nødpumpestasjon for kloakk (figur 6.25). I følge grunneier har det vært problemer med overløp fra kloakksystemene i flomtilfelle. Jordene har da blitt oversvømt, til tross for jordvollen som er bygd langs Tverråna. Områdene uten slik beskyttelse har blitt ramma verst.

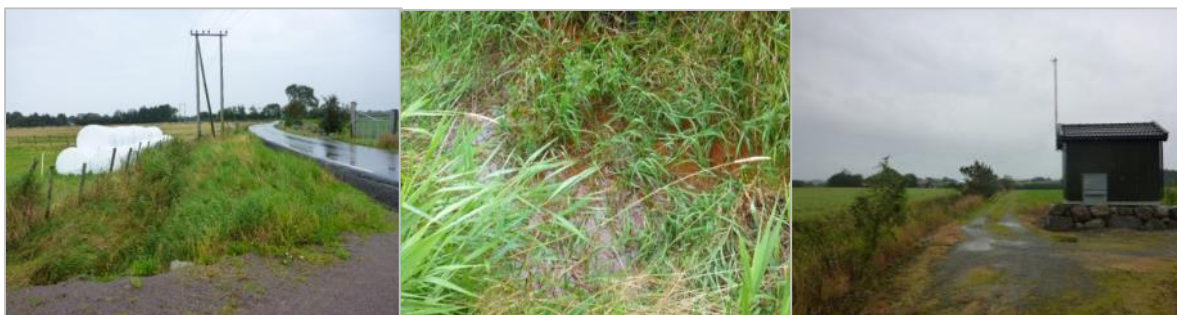
Figur 6.25: T.v.: Kanalen mottar overflateavrenning fra vei (og potensielt fra siloballer). Midten og t.h.: Vannkvaliteten på kanalen som munner ut ved nødpumpestasjonen er ikke god.

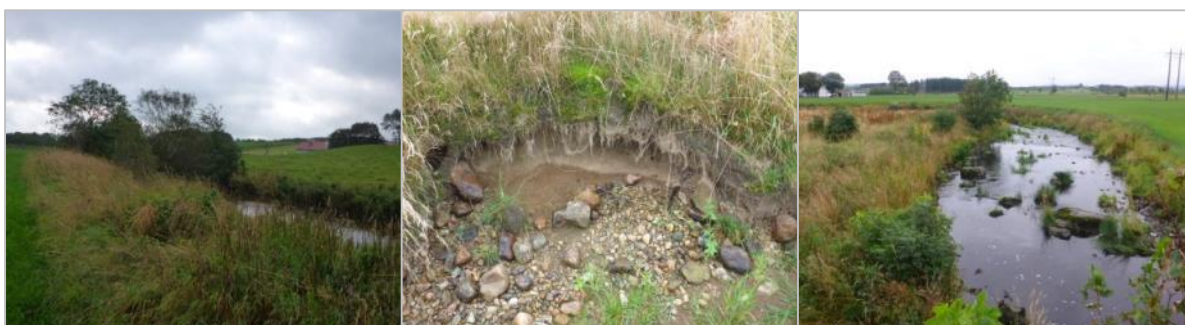
Figur 6.26: Mellom Mauland og Njølstad har Tverråna varierende bredde på vegetasjonssonene. Midten: Elven har et meanderende løp og eroderer i yttersvingene. T.h.: Deler av elveløpet har et naturlig preg med steiner og vegetasjon.

VI.V: Elvebredden preges av aktiv erosjon og sedimentering (figur 6.26 og 6.27). Det graves ut masser i yttersvingene, som avsettes i innersvingene eller i de bredere delene av elveløpet. Langs 63/5 er vegetasjonssonen smal (figur 6.26). I det mer gjengrodde området på 63/5 er helningene tydelig preget av at vannet graver med seg erosjon fra under vegetasjonsdekke (figur 6.27). Se også flyfotoet på figur 4.3 i introduksjonen. Langs eiendom 24/6 er en sone med tett granskog. Gammel vegetasjon henger fast i greinene en meter over bakken, og på baksiden (nordvendt) av trerøttene samles finpartikulært materiale (figur 6.27). Røttene som går ned i elven graves frem, og over tid kan tre felles og enda mer av elvebredden falle ut. På motsatt side elven (Sletteforen) er det oppbygd jordvoll mot flom med god vegetasjon (figur 6.27). I nærheten av jernbanen er et deponi i skogen med flere gamle maskiner og rester fra driftsbygninger (24/6).

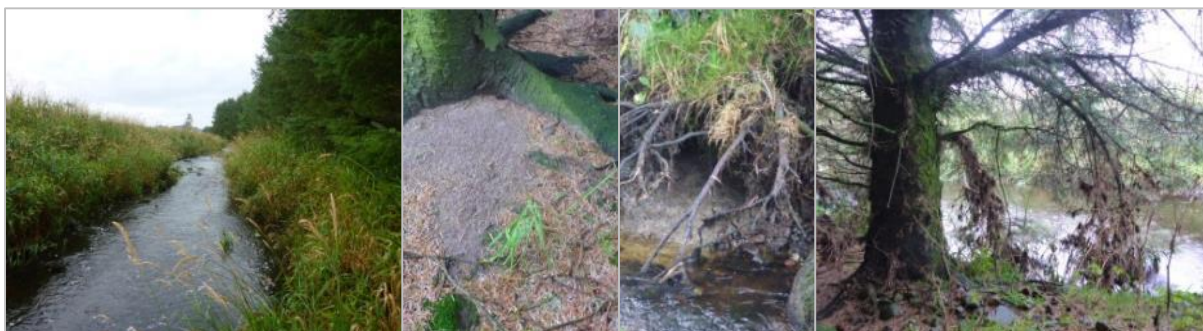
Figur 6.27: T.v.: Elvebredden er beskyttet mot flom av den vegetasjonsrike jordvollen som går langs marka. Midten og t.h.: Skogen på vestsiden av åna er utsatt for sedimentering og erosjon, og det er tydelig at vannhøyden stiger drastisk i dette området.

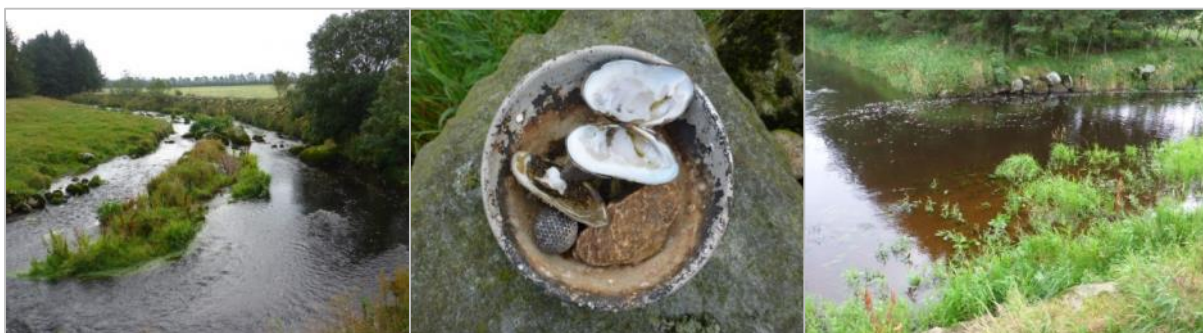
VI.W: Der jernbanen krysser elven (sørlige grensen til 24/6) danner togtrafikken og siloballene ved elva en punktkilde for forurensning. Fra jernbanen er elva steinsatt på sørvestlig side, og det går ei smal stripe med tett granskog langs marka. Under befaring hørtes hjort eller rådyr i dette området. Dyrene for gjennom krattet som skiller dyrka marka fra elva på nordøstlige siden (8/16). På 24/12 dyrkes det korn, og det er gravd dreneringsgrøfter ned mot steingarden som går langs elva. Elveløpet har noe finpartikulært materiale som danner grobunn for vegetasjon, og som danner forgreininger (figur 6.28). Den mest tydelige forgreiningen er den lille kanalen som runder et lite skogholt ved enden av kornåkeren. I utløpet til Håelva grenser et beiteområde på nordsiden, og kornåkeren på sørsiden. Beiteområdet er delvis steinsatt, men preges av erosjon på noen steder (figur 6.28). Langs dette strekket er en terskel bestående av mellomstore steiner. Et fat med elvemuslingskjell minner om elvemuslingsbestanden som finnes i nedre Tverråna og Håelva (figur 6.28). Møtepunktet mellom elvene danner en grønn lunge i det ellers svært intensive jordbrukslandskapet.

Figur 6.28: T.v.: En høy steingard går langs sørsiden av nedre delen av Tverråna. Deler av elveløpet er forgreinet. Nordsiden er delvis steinsatt, og mer utsatt for erosjon. Midten: Elvemusling finnes fremdeles i det anadrome strekket av Tverråna. T.h.: Tverråna munner ut i Håelva på Haugland.

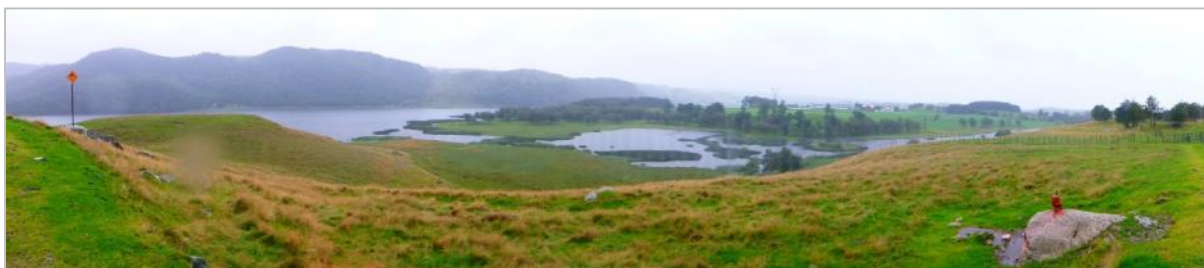
VI.a: Terrenget rundt Taksdalsvannet er slakt, åpent og tresatt landskap i vest, og med bratt fjellskrent og skog på østsiden. På sørvestsiden av Taksdalsvannet (44/8) er en kunstig gravd kanal som drenerer vann fra Fårevatnet. Området er definert som en rik kulturlandskapssjø og et viktig naturområde, med våtmarksområder ned mot elvebredden (figur 6.32 og tabell 9.1 i vedlegg).

Figur 6.32: Taksdalsvannet markerer startpunktet for midtre Håelva. Området er et viktig naturområde.

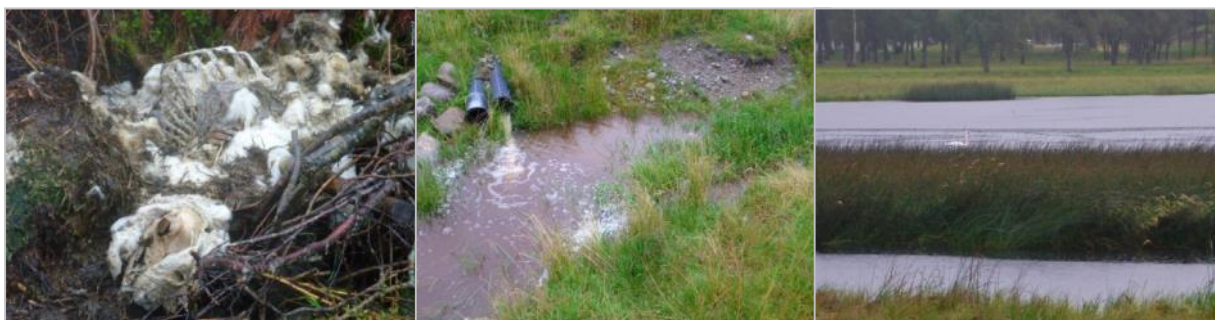
I beiteområdet som grenser til vannet (44/8) er en fylling/deponi. Området er relativt flatt på vestsiden mot utløpet, men har større helning på nord- og østsiden. I den nordlige enden av vannet er Sæland naturreservat, en rik edelløvskog med fine turstier. Et beiteområde går langs vannkanten og ned mot elveutløpet (44/8). Dette grenser til Skjæraberget anleggsområde. Det var lite tegn til aktivitet her under befaring, men et par punktkilder ble observert. Siloballer var lagret rett ved et sig som gikk ned mot en nyere rensepark som var anlagt sør for riksvei 205. Renseparken hadde flere innløp, med avrenning fra mark, vei og en død sau (figur 6.33). Vannkvaliteten ved utløpet av renseparken var markant bedre enn ved innløpet (figur 6.33). Fra renseparken gikk vannet ned mot utløpssonen til Taksdalsvannet.

Figur 6.33: T.v. og midten: En punktkilde som potensielt påvirker vannet som dreneres til renseparken. T.h.: Utløpet til Taksdalsvatnet er et viktig verneområde.

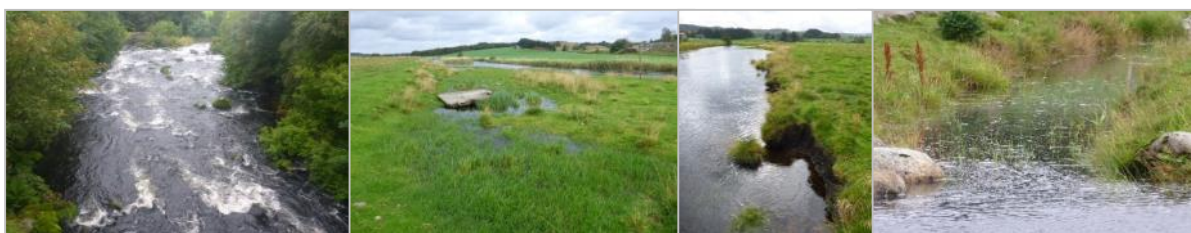
Utløpet til Taksdalsvannet smalner mot vest, og elven danner et strykområde i det den renner gjennom et skogholt og under broa til bilveien (figur 6.34). Elveløpet steinsatt langs kanten. På vestsiden av elven (44/13) er et bløtt sauebeite med delvis steinsatte og delvis eroderte elvebredder (figur 6.34). Noe sedimentering er videre nedover i løpet. Det er gravd en lang rensepark/kanal langs hele sauebeitet, som trolig fanger opp mye avrenning fra anleggsområdet på nedsiden av gården. Kanalen er delt i to hvor den vestlige delen drenerer vann fra et grøftesystem som er anlagt i den delvis tresatte myra. Her er det potensielt en fylling/deponi. Renseparken/kanalen munner ut ved enden av sauebeiet på Nesjane, rett sør for utløpet til Taksdalskanalen.

Figur 6.34: T.v.: Et stryk leder vannet ned mot det flomutsatte beitet på Nesjane. Midten: Elvekanten formes av beitende sauer og av naturlig erosjon. T.h.: En sidebekk fører noe grumset vann ut i elva.

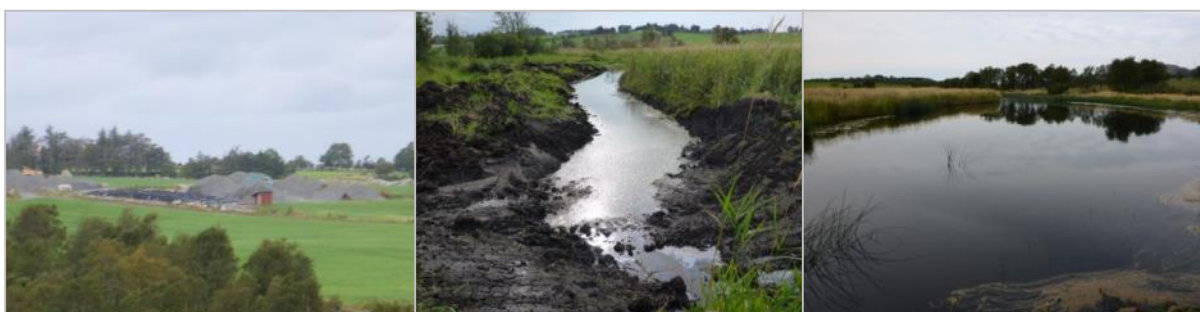
Figur 6.35: Plansiloen og grustaket på Kjelberget ligger i et område utsatt for erosjon og avrenning. Midten: En kommende rensepark i grensen mot våtmarken. T.h.: Mellom Nesjane og Hadland var det opprinnelig et vann. Elveløpet er breiere her og er i dag et viktig våtmarksområde.

Flere renseparker er anlagt langs elveløpet, hvorav en helt ny grøft var gravd inn mot våtmarksvegetasjonen på 37/1 (figur 6.35). På vestsiden er en plansilo er anlagt ved Kjelberget grustak (56/37) (figur 6.35).

Fra innløpet til Taksdalskanalen er et større våtmarksområde som strekker seg sørover mot Hadland (figur 6.35 og 6.36). Dette området var opprinnelig et vann, som tidlig på 1800-talet ble renska, senka og retta ut. Dette var den første større senkningen i dette området. På Hadland finnes flere freda kulturminnelokaliteter og enkeltminner som vitner om senkningen (figur 6.36). Steinrøyser, tufter og garder ligger i de vestvendte skråningene ned mot elva og i områder lenger øst på gården (37/3), et område som tidligere lå under vann. Det er gravd flere hundre meter med grøftesystemer gjennom det som i dag er et bløtt beiteområde. Seksjon for kulturarv ved Riksantikvaren har kartlagt området i detalj, og jobber nå mot fredning av området (pers.med. Tore Hadland).

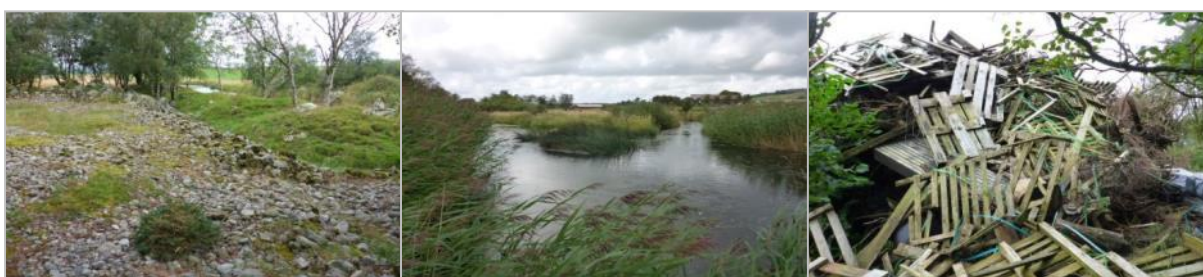
Figur 6.36: På Hadland finnes flere kulturminner som vitner om senkningen av. Midten: Bredt elveløp med god vegetasjon er viktig for flomdemping og biologisk mangfold. T.h.: Et deponi i nærheten av Garpestad.

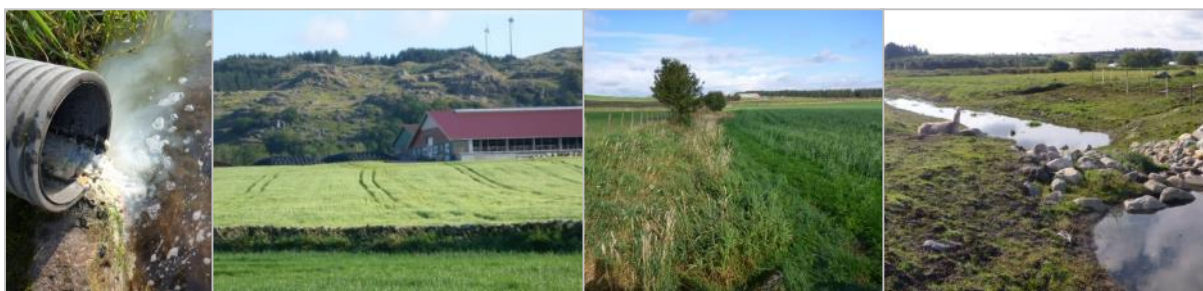
Figur 6.37: T.v.: Lammerhaler og silosaftavrenning fra markdren nedstrøms for to store plansiloer. Midten: Flere grøfter leder vann ut i elva langs fulldyrka marker. T.h.: Etablering av flere renseparker (som denne) langs åna kan bedre vannkvaliteten.

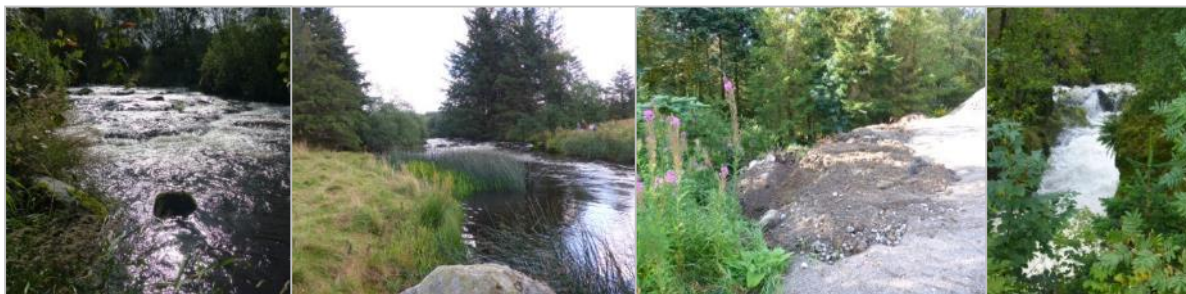
VI.d: I forkant av Fotlandsfossen smalner elveløpet inn. Det godt steinsatte løpet danner små strykpartier gjennom en liten løvskog ned mot fossen (figur 6.40). Nord for skogholtet/innmarksbeitet (16/2) er en aktiv fylling og et deponi (figur 6.40). En bekk går i

østsiden av skogholtet og ned i elva. Fotlandsfossen har en historisk verdi som mølle og kraftprodusent (figur 6.40). I dag er stedet en attraktiv fiskeplass, og fisken passerer det markante fossefallet ved hjelp av laksetrappa på høyre side.

Figur 6.40: T.v.: Steiner, terskler og bukter er attraktivt for fisken i elva. Midten: Fyllingsmasser ned mot skogen ved elva. T.h.: Fotlandsfossen.

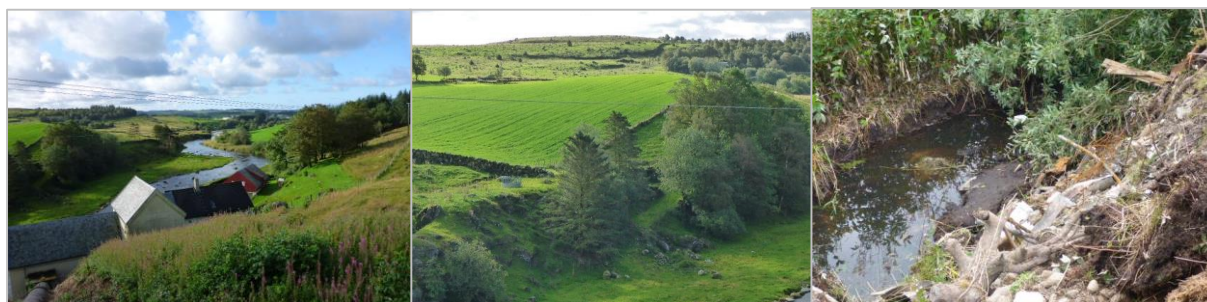
Håelva går så i rolige stryk gjennom åpent beitelandskap (figur 6.40). Terrenget nedfor fossen har et flatt og delvis steinsatt beiteparti på østsiden som er svært utsatt for flom. Herfra går terrenget bratt opp mot ei dyrka mark på Fotland. Den konvekse formen på marka gjør dette til et risikopunkt for avrenning og erosjon (figur 6.41). Langs elvebredden ned mot Oma er den næringskrevende og godt gjødslede beitemarken utsatt for kanterosjon, da det er bratte sider ned mot vannet med tidvis manglende vegetasjonssone. I enden av beitet på 56/9 er det bygget en kunstig betongterskel som øker vannspeilet. Flere hoppende fisk ble sett under befarings.

Figur 6.41: T.v.: Området nedstrøms for Fotlandsfossen. Midten: Det er stor risiko for avrenning langs noen av sidene. T.h.: En dam er gravd mot våtmarken, hvor det er tømt masser fra et deponi.

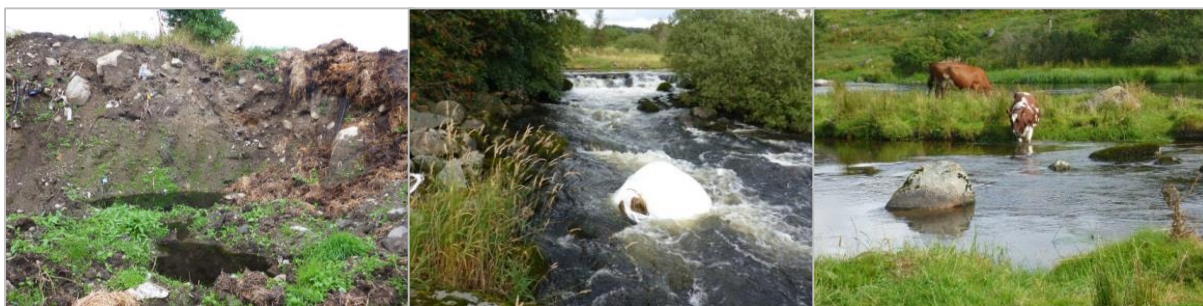
På nordsiden av elveløpet er det bygget høye steingarder/vegger fra selve fossen og langs bygningene. Huset sør for kraftstasjonen er beskyttet mot flom av en liten jordvoll, men hagen er utsatt. På oppsiden av bygningene på den nordlige siden leder et skogholt (15/2) vann fra den oppdyrka jorda over (16/2 og 15/1). Fra renseparken på beiteområdet på 15/1 renner vannet ut i elven ved starten av enda et skogholt (13/1). I skogen og i enden av den fulldyrka marka på samme eiendom er det gravd ut flere dammer og grøfter ned mot våtmarksvegetasjonen (figur 6.41). I to av tilfellene ble det observert rester og masser fra et deponi (figur 6.42). Sonen ned mot elven består av våtmarksvegetasjon. Helningsgraden på den grasdyrka marka gjør denne utsatt for avrenning og erosjon, noe våtmarksområdet virker positivt på. I kanten av våtmarksvegetasjonen er betongterskelen. En siloball hadde kommet på rull og havnet mitt i elveløpet rett nedfor betongterskelen (figur 6.42).

Figur 6.42: T.v.: Forurensede masser fra et aktivt deponi. Midten: En siloball hadde kommet på rull nedfor terskelen. T.h.: Kyr gresser langs det breie og steinsatte elveløpet.

VI.e: Fra terskelen mellom Oma/Fosse renner vannet ned et smalere strykparti med mye stein, før elveløpet forgreines med flere grasdekte øyer. Elvebredden er bratt på østsiden, men planert ut på vestsiden ved Oma. Her trækker beitende kyr ut i elven på øyene (figur 6.42). Øyene og elvebredden sprøytes for å holde ugras borte (ifølge tidligere grunneier). Det vokser kjempespringfrø flere steder langs elvebredden (begge sider). Området langs den planerte marka er sårbart for flom, erosjon og sedimentering. Under befaring ble to lass med masser fylt på i nederste del av beitet, helt ved elvebredden. Denne prosessen har pågått over mange år, og har omgjort et tidligere våtmarksområde til dyrkbart land (ifølge tidligere grunneier).

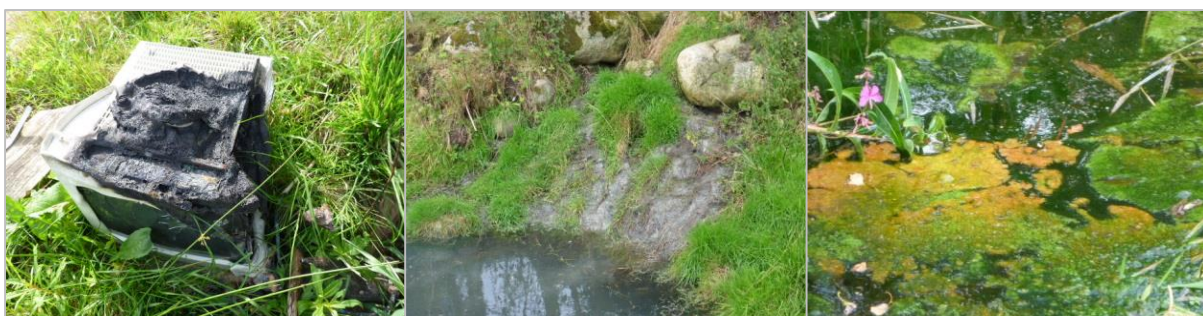
Figure 6.43: T.v.: Et aktivt deponi med farlig avfall. Midten: Silosaftavrenning og "lammehaler". T.h.: Vannkvaliteten i småbekker og dam var ikke tilfredstillende.

Fra den nordlige delen av beitet går det en kanal/dam som fanger opp avrenning fra markdrenene som tilhører den fulldyrka marka. Flere grøfter og småbekker går fra kanalen og ut i elven. Selve kanalen går sørover forbi et aktivt deponi (figur 6.42). Under befaring brant isolasjonsmaterial, skapdører (med mer) på toppen av deponiet. En halvbrent datamaskin, maursyrekanne, lampeskjermer og annet farlig avfall er dumpet på deponiet (figur 6.43). Silosaft (fra en gammel siloball på deponiet) hadde rent ned mot kanalen. Her ble en gravemaskin brukt til å fjerne masser fra kanten av deponiet. Massene ble så dumpet ved elvebredden. Kanalen førte så vannet til en todelt rensepark som nylig hadde blitt renset (grunneier). Vannet var grått, grumsete og hadde sur lukt. Et silosaftutslipp ble oppdaget i grensen av kanalen, der et større markdren munnet ut. Det var «lammehaler» i røret og i bekken ned mot renseparken (figur 6.43). Grunneier mente det kunne komme av siloballene på gården. Fra renseparken gikk vannet ned langs bilveien og munnet ut i en småbekk rett ved broa. Vannet i kanalen, småbekkene langs beitet, i renseparken og i selve utløpsbekken var tydelig misfarget og forurensset (figur 6.43).

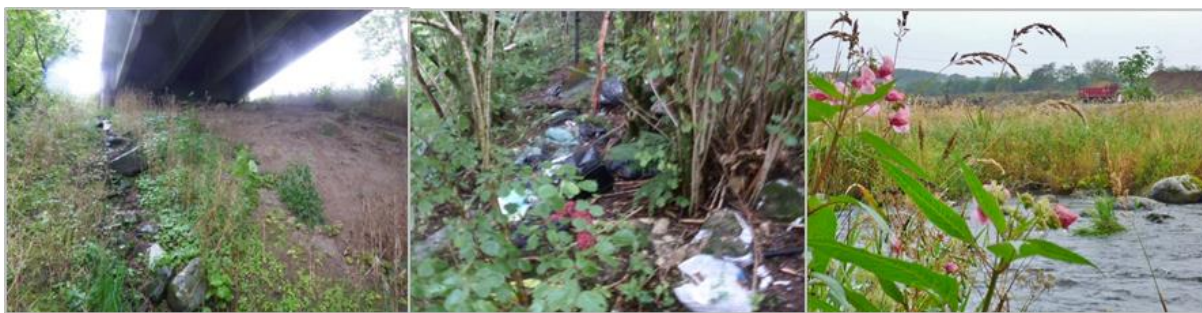
Figure 6.44: T.v.: Overflateavrenning fra bro/vei. Midten: Mye søppel finnes gjemt i kantsonene med skog. T.h.: Skogfeltet ved Grødem er hogd. Kjempespringfrø trives langs bredden.

På den østlige siden av elven er en skogfleck med ei eldre hytte i. Det ble observert flere poser med dumpa søppel og gamle klær i grensen til skogen (figur 6.44). Fra broa til bilveien (riksvei 505) går et sig med overvann ned i elva (figur 6.44). VI.f: Videre nedover mot Grødem har elva en relativt naturlig utforming, med innslag av steiner og med solid og brei kantsone. Kjempespringfrø vokser helt ned til Grødemsveien (figur 6.44). Elvekanten er steinsatt og har noe våtmarksvegetasjon langs elvekanten. Elveløpet har flere større forgreininger, men det var likevel lite synlige tegn på erosjon på dette strekket. Flomfaren er størst på nordsiden av elva, da denne har mindre helning ned mot vannet. Dette arealet var tidligere dominert av skog, men skogen er nå hogd og brent (12/2 og 9/7).

Det foregikk graving i den brakke jorden under befarig (figur 6.44). Flere grøfter og sig går langs de fulldyrka jordene lenger nord og gjennom hogstfeltet. Før ny vegetasjon reetableres vil den brakke jorden potensielt øke avrenningen ned mot elva. Arealet på den sørlige siden av elva er godt beskyttet mot flom da vannivået må øke markant for at det skal nå opp over de steinsatte sidene og det hellende krattet. I kantsonen føres dreneringsvann fra grasmarekene og golfbanen til Jæren Golfklubb ut i markdren og grøfter mot elva. Flere gamle redskaper lagres her. På Grødem krysser bilveien elva og bidrar til avrenning fra vei. En bekk går langs østsiden av veien og fanger opp enda mer avrenning som går rett i elva (figur 6.45).

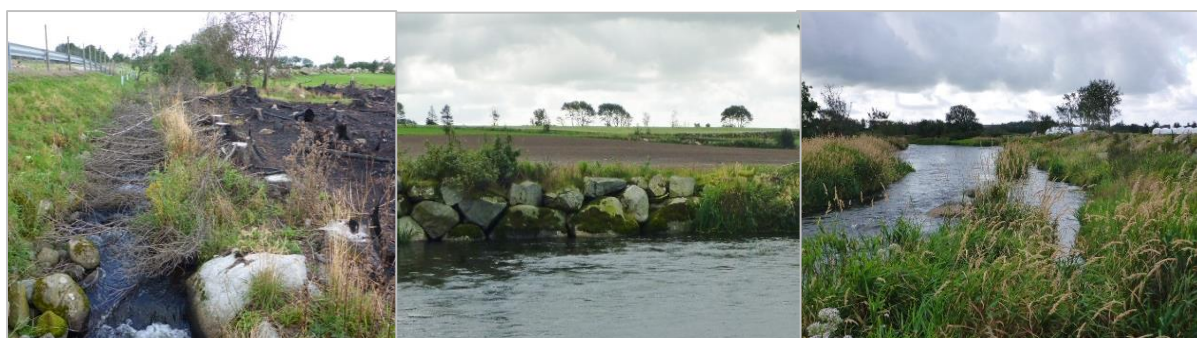
Figure 6.45: Et skogfelt er hogd og brent. Midten: Lite kantsone på Grødem. T.h.: Utløpet til midtre bekkefelt (Oma).

VI.g: På vestsiden av Grødemsveien kan IVAR sin nødpumpestasjon (9/7) føre til potensielle kloakkutslipp. Strømbrudd og flom kan forårsake slike utslipp. Det flate beitet som går mot Hognestad har verken jordvoller eller kantsoner og er lite beskyttet mot flom. Grødemskanalen munner ut i enden av marka på 64/12, rett ovenfor dette beitet. 250 meter lenger vest er utspringet til den andre bekken i midtre bekkefelt (Oma-Sveholen). Økte vannmasser, delvis lite vegetasjonssone, flatt areal og svingete elveløp gjør at hele sonen ned mot Gjerdå er utsatt

for oversvømmelser. Spesielt utsatt er eiendom 9/7 og den fulldyrka, fuktige marka (uten kantsone) vest for Grødemskanalen (64/2) (figur 6.45). Denne sørlige siden er fortsatt steinsatt beskyttet mot erosjon. Vegetasjonssonen langs marka på 8/14 består av skog og kratt, mens det på nordsiden er god våtmarksvegetasjon (figur 6.45). Her er også en rensepark anlagt (9/2). I grensen mot renseparken er en gammel fylling. Innmarksbeitet på 8/2 har dyretråkk ned mot vannkanten, og er ikke steinsatt som de andre eiendommene mot Gjerda (figur 6.46). Elveløpet er rensket for stein og forgreinet med små øyer med siv (figur 6.46).

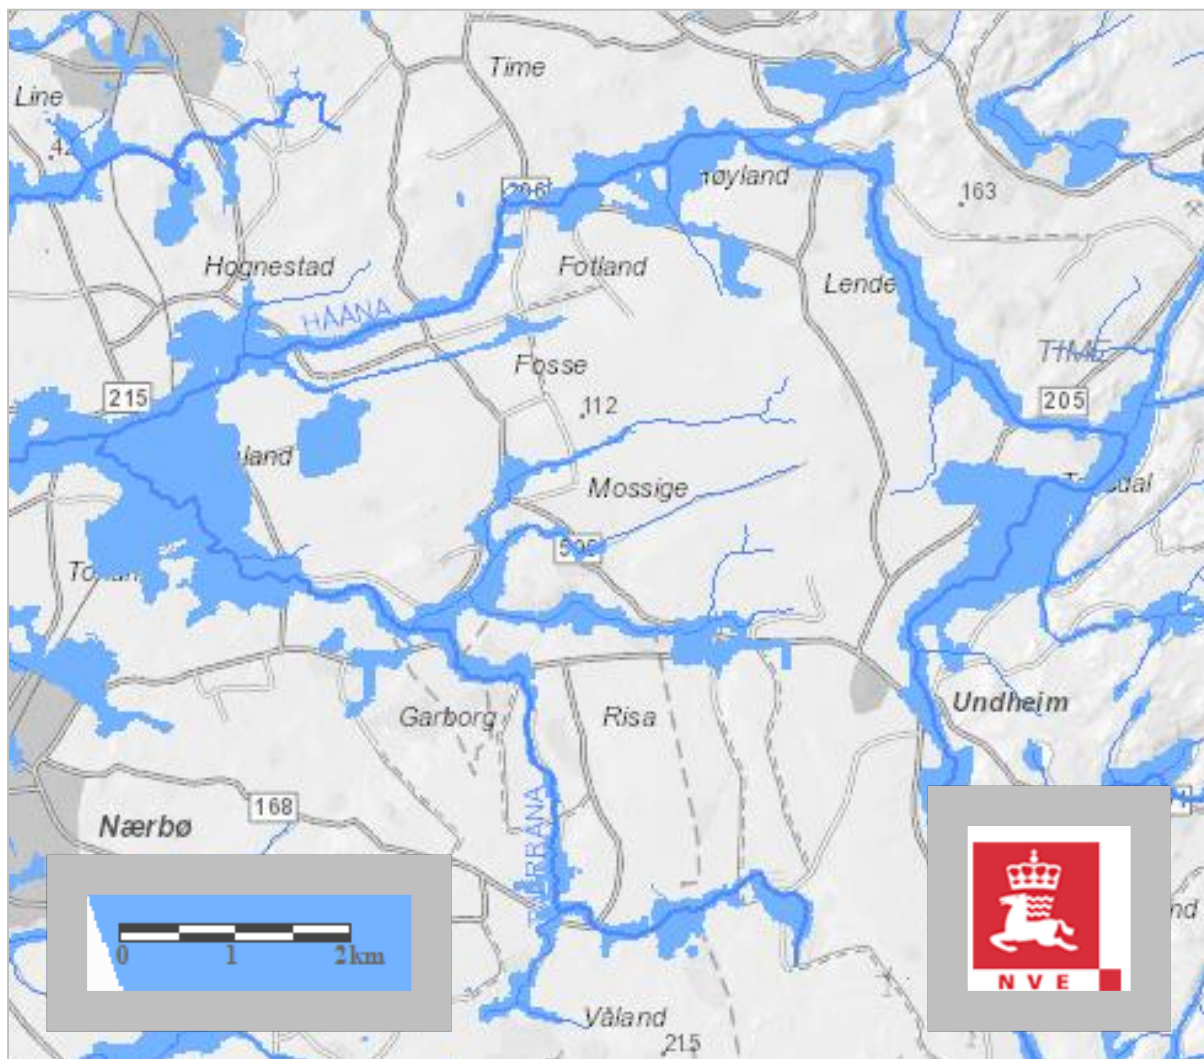
1. **Mellom Mauland og Haugland** kan store områder dekket med vann. Det smale elveløpet til Tverråna gjør at vannmengden stiger raskt ved mye nedbør. Det svingete elveløpet bremser likevel farten på vannet til en viss grad, men medfører økt erosjon. Et av de mest risikoutsatte punktene i forhold til flom og erosjon er langs Sletteforen. Her er det bygd en jordvoll (med god vegetasjon) som et sikringstiltak mot flom. Ved høy

vannstand går vannet over vollen og utover de dyrka markene. Nødpumpestasjonen som er lokalisert helt ved elven er utsatt, og det har tidligere vært lekkasjer i kloakken som følge av vannmengdene.

Figur 6.66: Omfanget av en 500-års flom vil ramme store områder langs midtre deler av Håelva og Tverråna. 1:50000 . Kilde: Aktsomhetskart for flom, [http://publikasjoner.nve.no/veileder/2015/veileder2015\\_03.pdf](http://publikasjoner.nve.no/veileder/2015/veileder2015_03.pdf).
