# Kartlegging av arealene langs Håelva

# **Kartlegging av arealene langs Håelva**

**Ecofact rapport: 483**

| <b>Oppdragsgiver:</b> | Rogaland Fylkeskommune, Hå og Time Kommune |

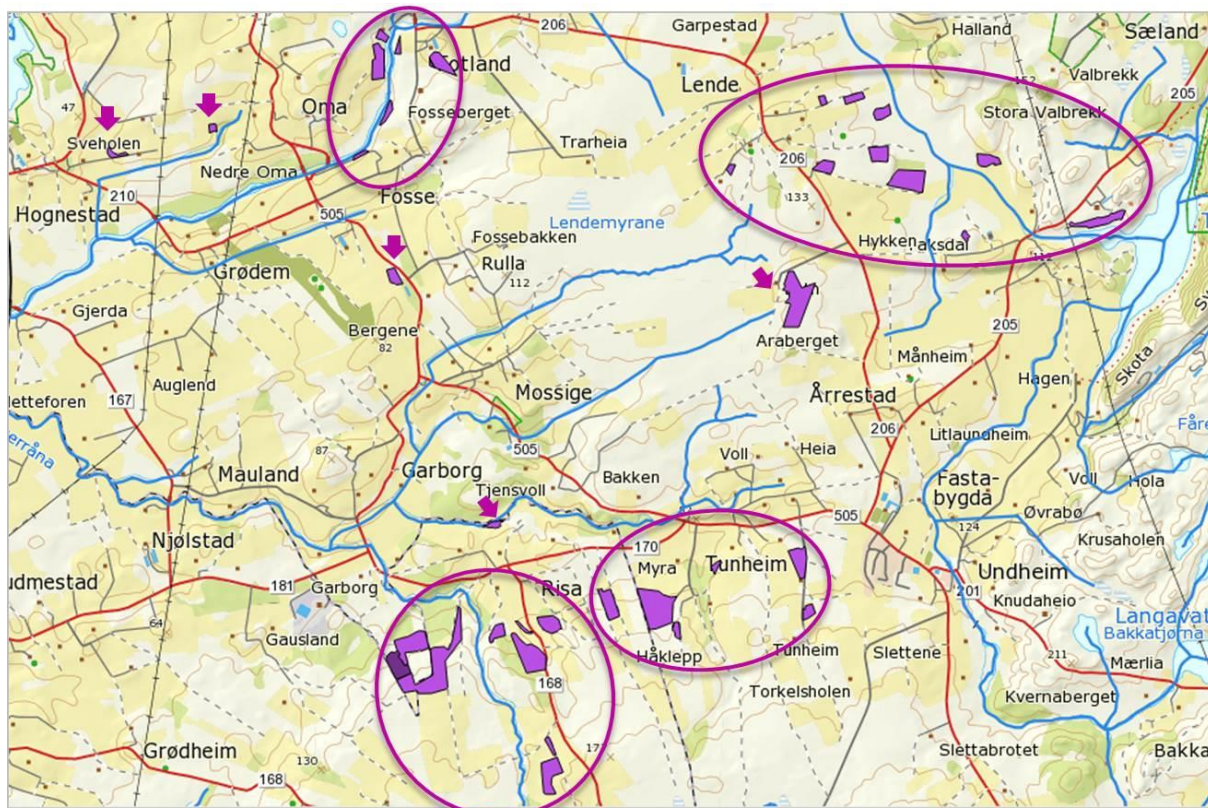
Erosjonsrisikoen ved høstpløying (brakk jord) er kategorisert som liten til middels for de fleste områdene langs nedre Tverråna og midtre Håelva. Figur 6.68 viser de avgrensede jordene som har stor eller svært stor erosjonsrisiko.

Figur 6.68: Områder med stor eller svært stor erosjonsrisiko ved brakk jord (under høstpløying) er vist med lilla avmerkinger (synliggjort med ring eller pil). Området sørøst for Lende, mellom Risa og Tunheim og ved Oma/Fotland er mest utsatt.

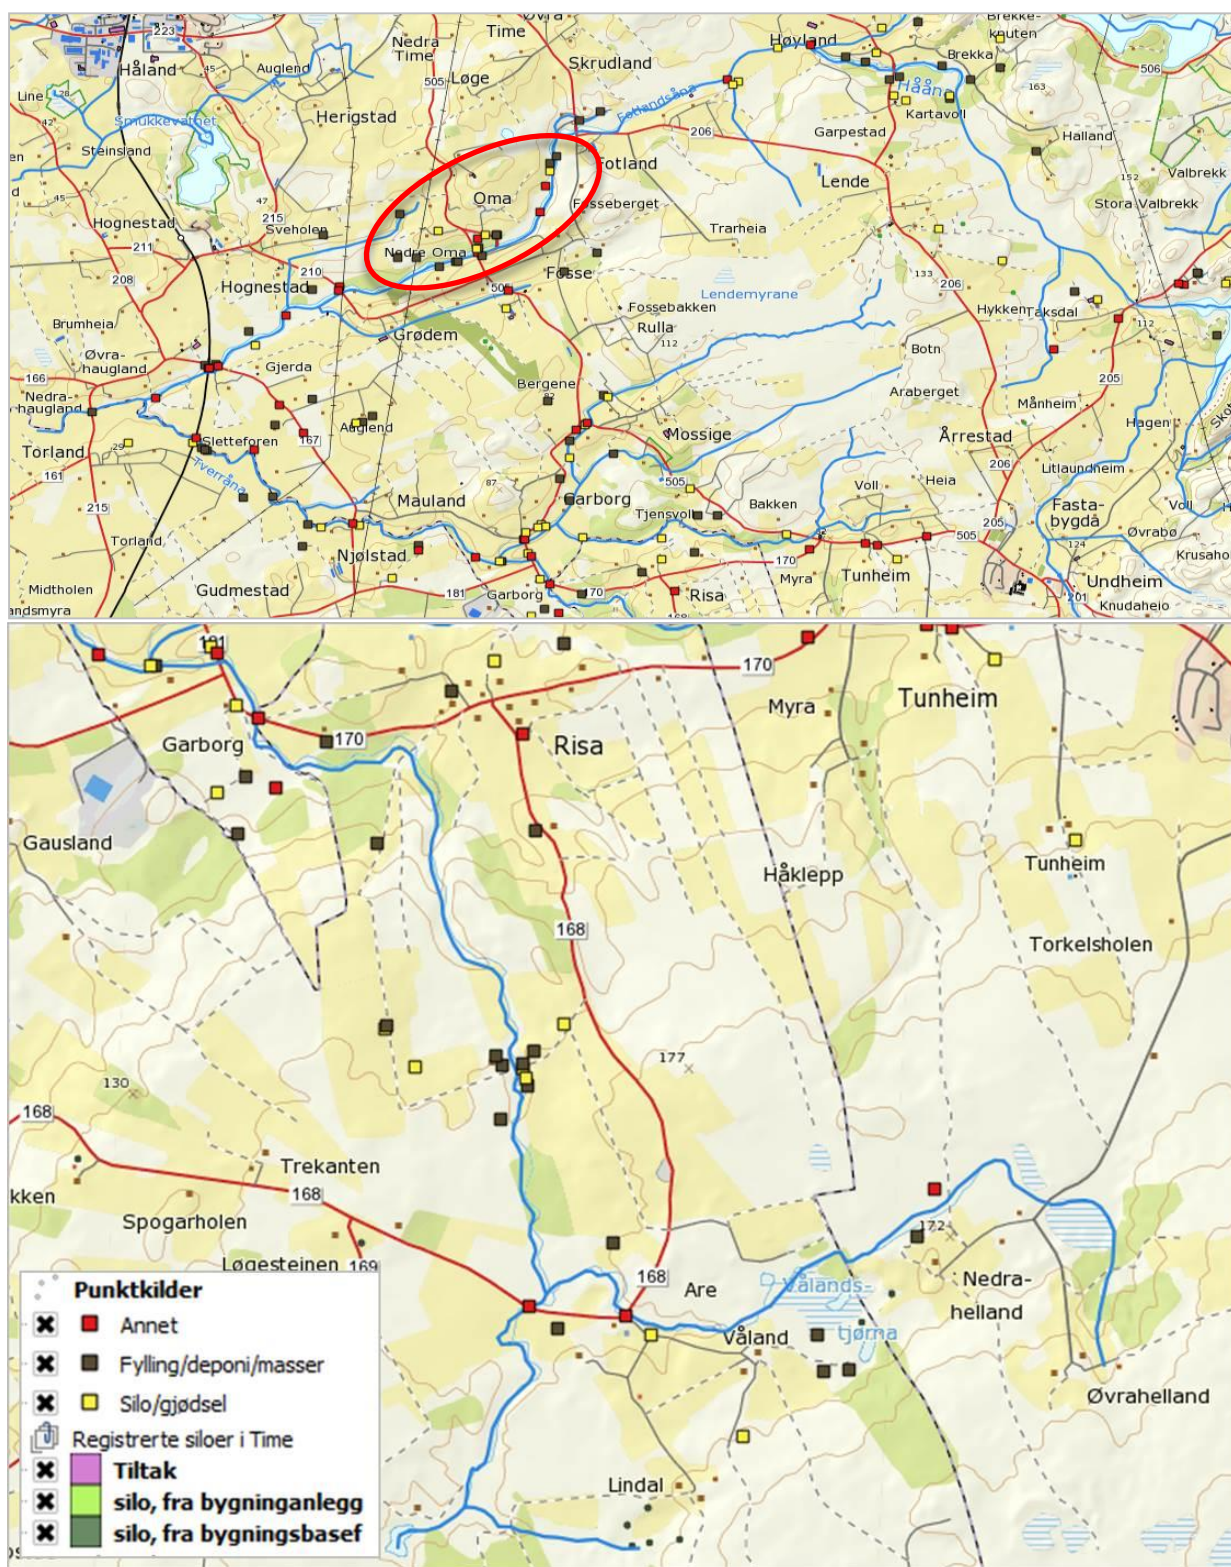
Figur 6.70: Forurensningskilder langs vassdraget. Øverst: Tverråna (Risabekken mangler) og Midtre Håelva. Nederst: Forurensningskilder langs Risabekken.

Flere områder er utsatt for forurensning fra flere kilder, og mest utsatte elvestrekket i forhold til forurensning er vurdert som området mellom Fosse og Nedre Oma. Her ble det observert næringsavrenning fra dyrka mark, silosaftavrenning fra gården, aktivt deponi med farlig avfall, fyllingsmasser fra deponiområdet som var fylt på flere steder langs elvebredden, ingen kantsone langs elvebredden samt avrenning fra broen.

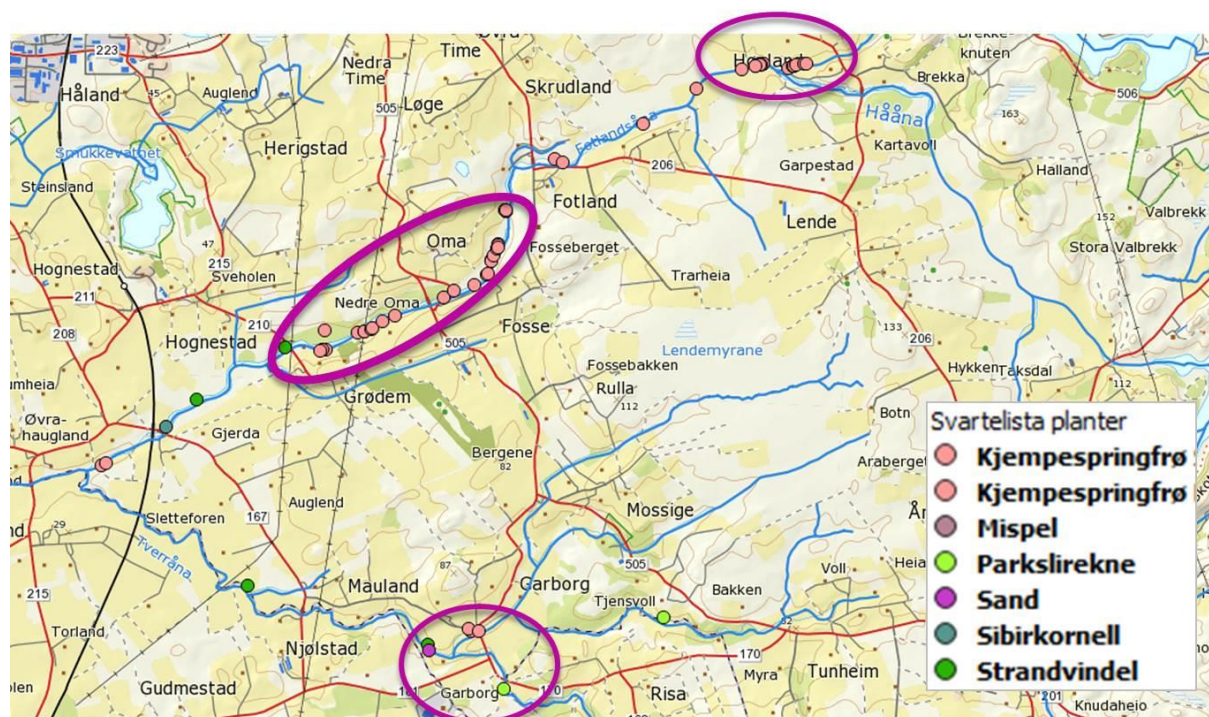
Figur 6.75: Forekomsten av svartelista arter var størst mellom Oma og Grødem, Høyland og ved Garborg.

Forekomsten av svartelista arter var størst mellom Oma og Grødem, Høyland og ved Garborg, som vist i figur 6.75. Oma til Grødem var området med høyest frekvens (hovedsakelig kjempespringfrø), mens Garborg hadde flere arter innenfor et tettere område.

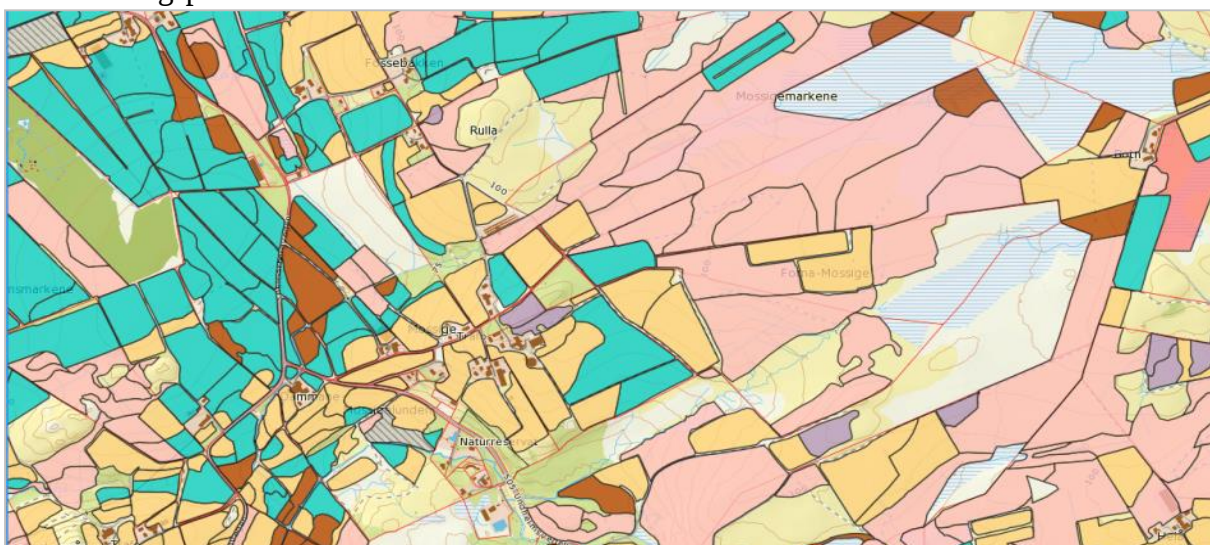
Figur 9.4: Øvre deler av Mossigebekken er ikke spesielt utsatt for flom, men det dyrka arealet mellom Fossebakken og Garborg har dreneringsbehov. Kilde: NIBIO.

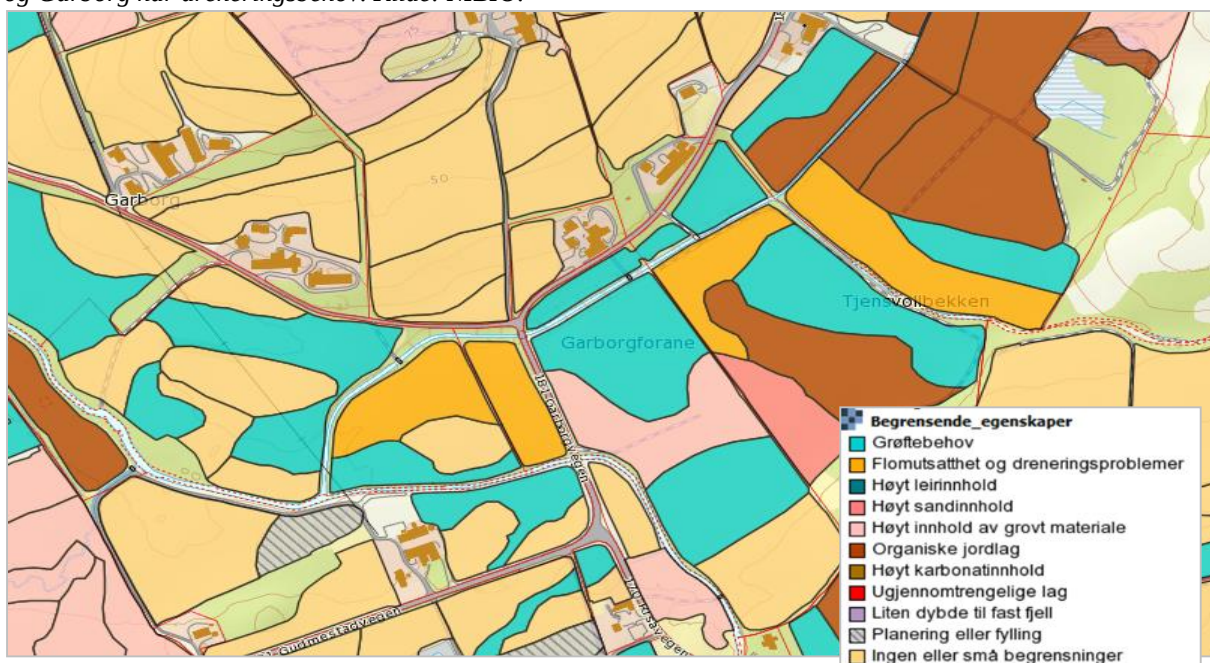
Figur 9.5: Det er kun i de nedre deler av Mossigebekken at bekken er kategorisert som utsatt for flom, på strekket mellom Tjensvollbekken og Risabekken. Flere områder har dreneringsbehov. Kilde: NIBIO.

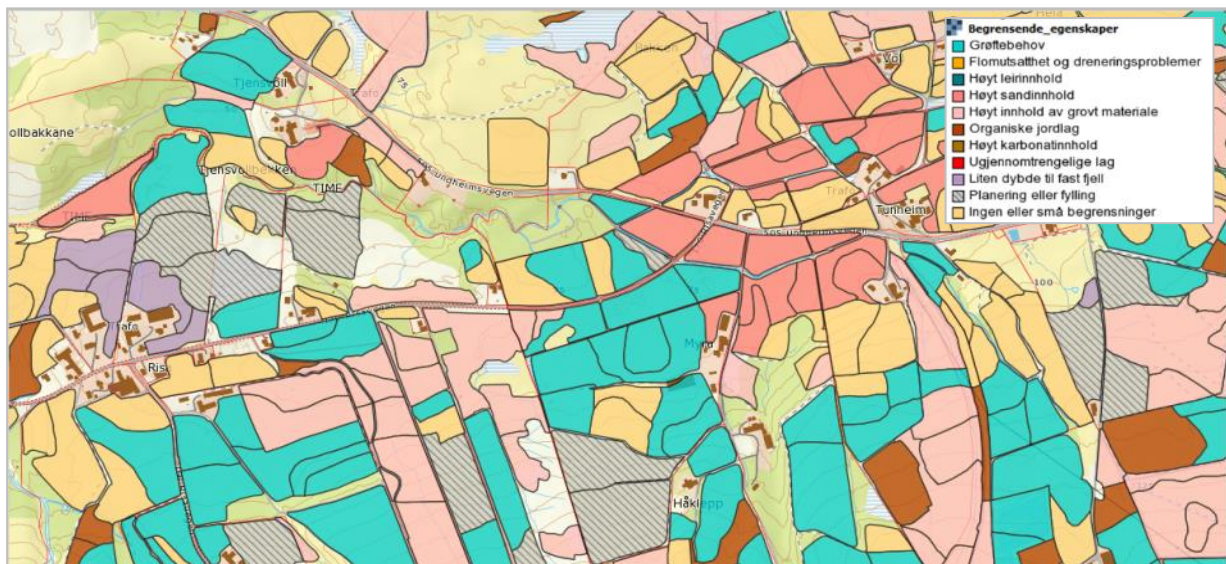
Figur 9.6: Langs Tjensvollbekken er det få områder som er utsatt for flom/dreneringsproblemer. Det er likevel grøftebehov langs flere steder. Noen steder er planert/påfylt. Kilde: NIBIO.

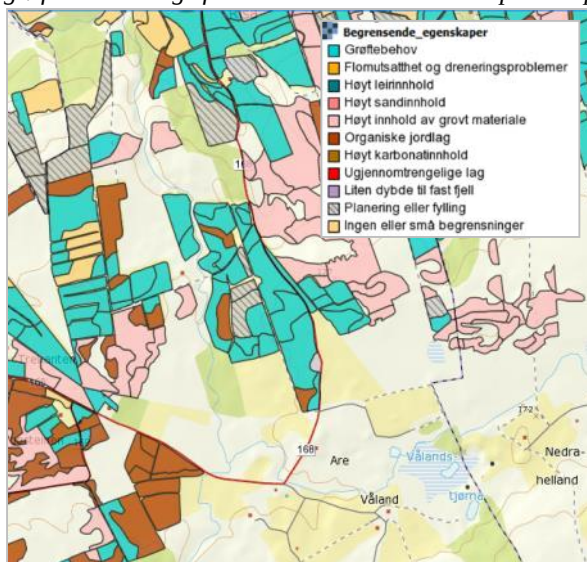
Figur 9.7: Risabekken er ikke utsatt for flom i stor grad, men flere steder har grøftebehov (turkis). Omkring Risaskogen er noen områder planert eller påfylt (grå skisseringer). De øvre delene av nedbørsfeltet mangler data. Kilde: NIBIO.

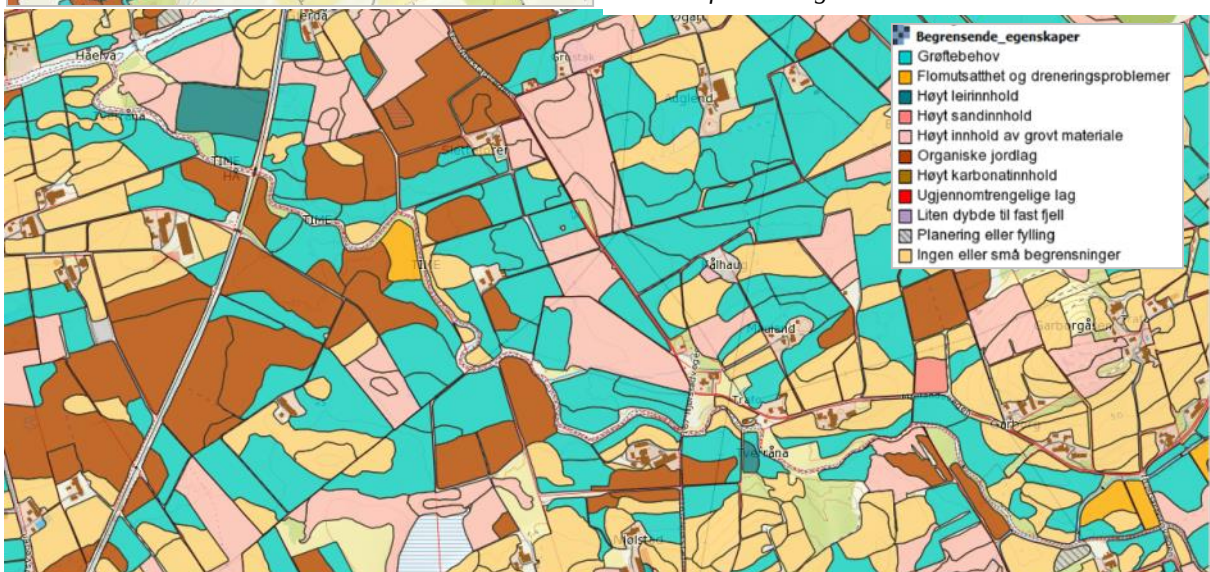
For Tjensvollbekken og Risabekken mangler de øvre delene av nedbørsfeltet data. Området består i stor grad av myrer og fukteng som har god vannlagringskapasitet. Flom- og erosjonsfaren er vurdert til liten her, men vil økes med inngrep som oppdyrking, grøfting og graving i utløpssonen av tjern. I den øvre delen av bekken ved Håklepp og Tunheim og ved Risaskogen er det grøftebehov (figur 9.6 og 9.7 i vedlegg). Her er det også noen planerte eller påfylte steder (grå skisseringer) som også er erosjonsutsatte. Større deler av nedre Tverråna har grøftebehov. Intensivt jordbruk langs elven øker mengden næringsstoffer som føres ned i vassdraget. Den krappe svingen ved Sletteforen er markert som flomutsatt (figur 9.8 i vedlegg).

Figur 9.8: En sving langs nedre Tverråna (Sveholen) er flomutsatt. Flere områder har grøftebehov. Kilde: NIBIO.

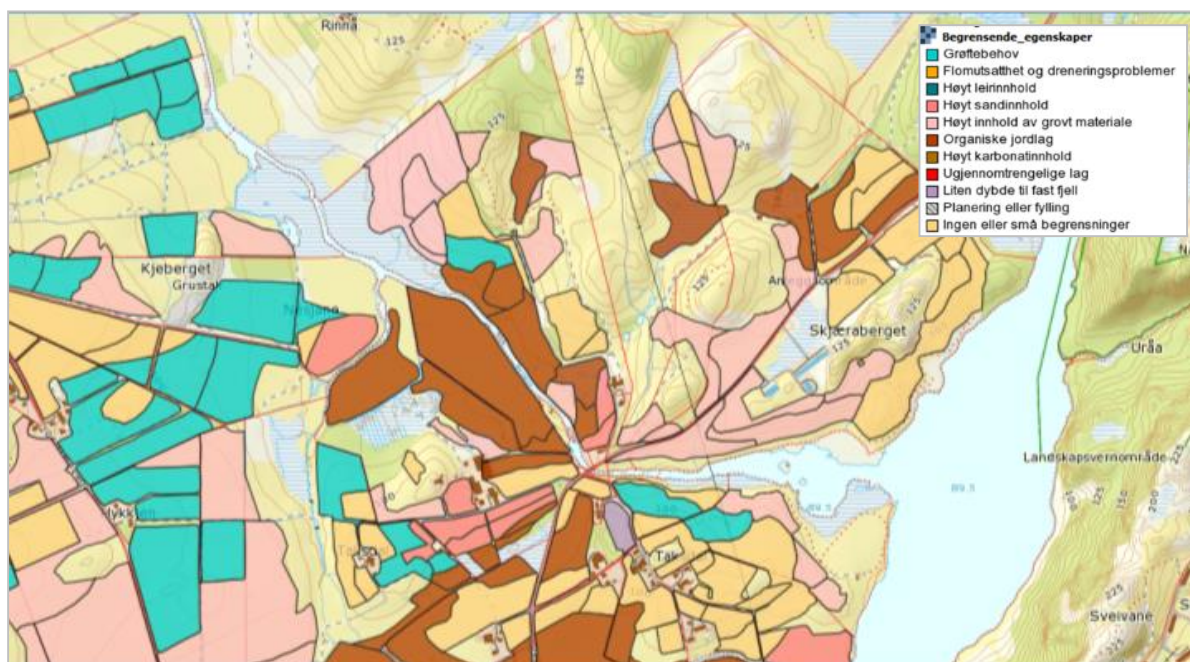
Figur 9.9: De øvre delene av midtre Håelva har rike våtmarksområder som beskytter mot flom. De bratte østvendte sidene har dreneringsbehov. Kilde: NIBIO.

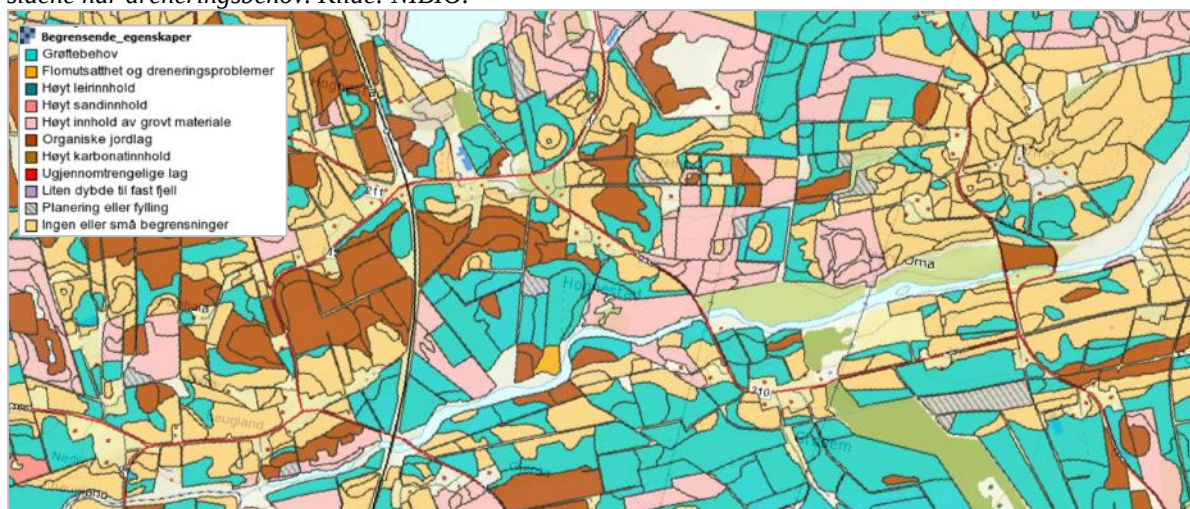
Figur 9.10: I nedre delene av midtre Håelva er et område markert som flomutsatt. Arealet mellom Haugland og Oma er relativt flatt, og oversvømmelser er likevel sannsynlig langs elvebredden. Kartet er rotert. Kilde: NIBIO.

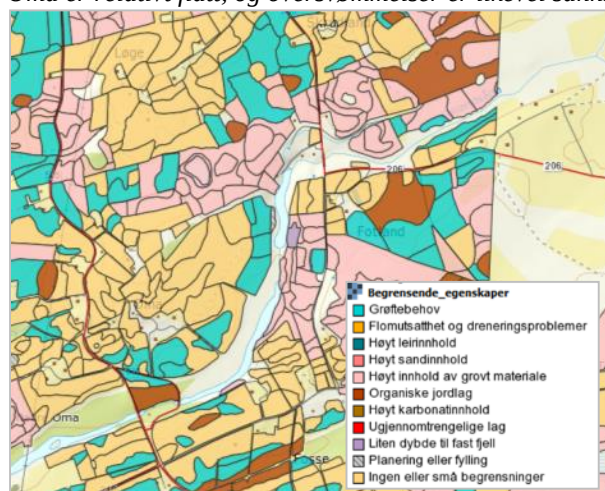
Figur 9.11: I området mellom Oma og Fotland er erosjonsrisikoen stor for noen nærliggende områder, men ingen jorder er markert som flomutsatt. Data mangler for området øst for Fotland. Kilde: NIBIO.
