# Kartlegging av avrenningssituasjonen på driftsområdet til Einar Hanasand

**April 2017**

**Ecofact rapport: 589**

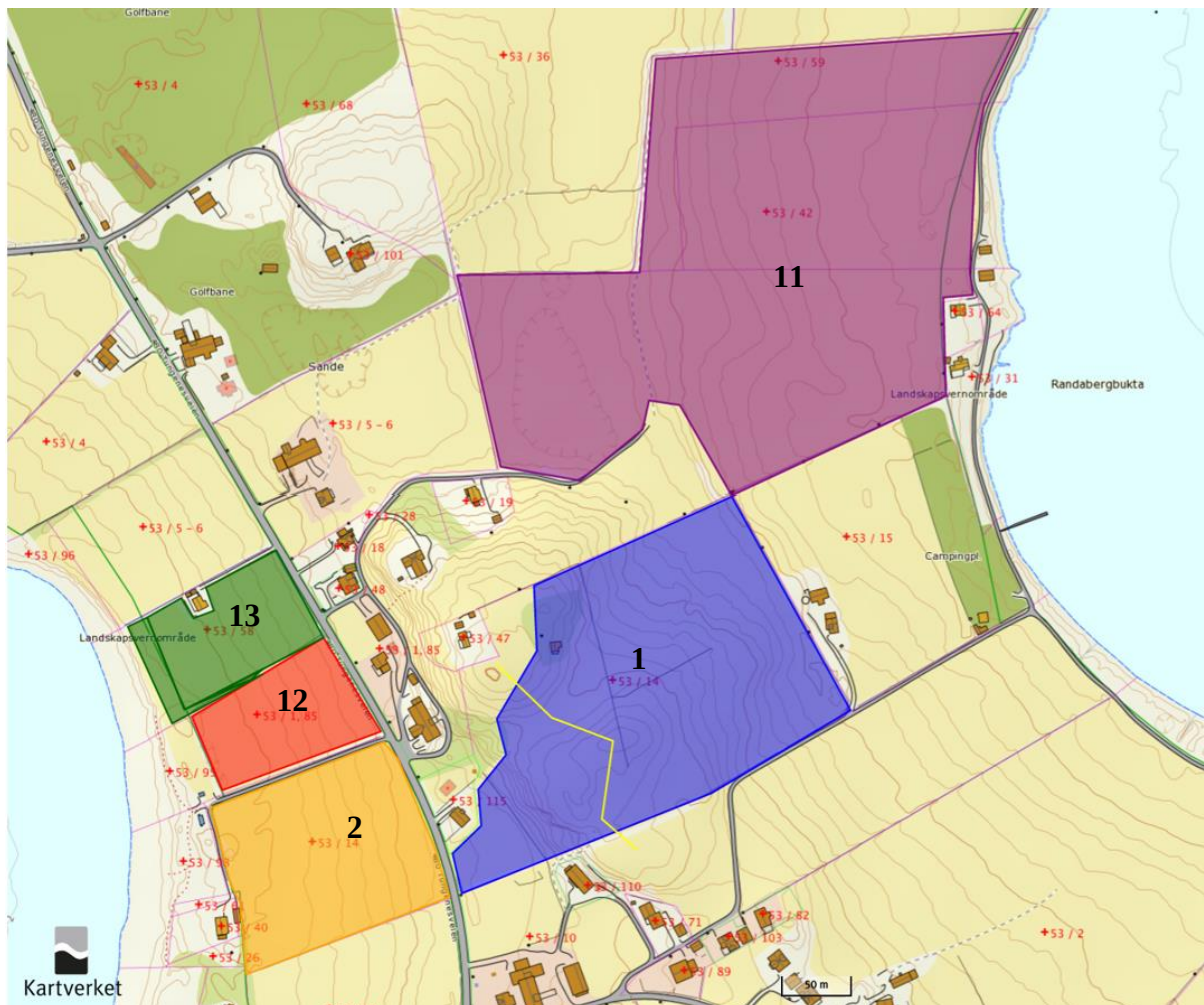
Figur 8: Dei to austlege teigane (lilla og blå) har helling ned mot Randabergbukta, mens vestre del drenerer til Sandevigå. Høgdedraget ved vasskiljet (gul linje) vil ikkje dyrkast opp. Ein mindre separat teig i sørvestleg hjørne er i drift. Teig 2, 13 og 12 er vist vest i kartet.

| <b>Avrenningssituasjon</b> | Vasskille går langs høgdedraget (sjå figur 8). Vestre del drenerer til Sandevigå, mens austlege del har god helling ned mot Randabergbukta (figur 10). Teigen er prega av grunt fjell og fuktigare søkk, kor det per dags dato er både fulldyrka mark og noko innmarksbeite (figur 11). |

| <b>Planlagde tiltak/rutinar</b> | Drenering av området og etablering av sedimentasjonsdam med grasdekt vassveg i søraustleg hjørne. Sjå plan i figur 12. Dersom nordaustleg hjørne utgjer eit naturleg, vassmetta søkk vil det vurderast å anleggja ein dam der også. |

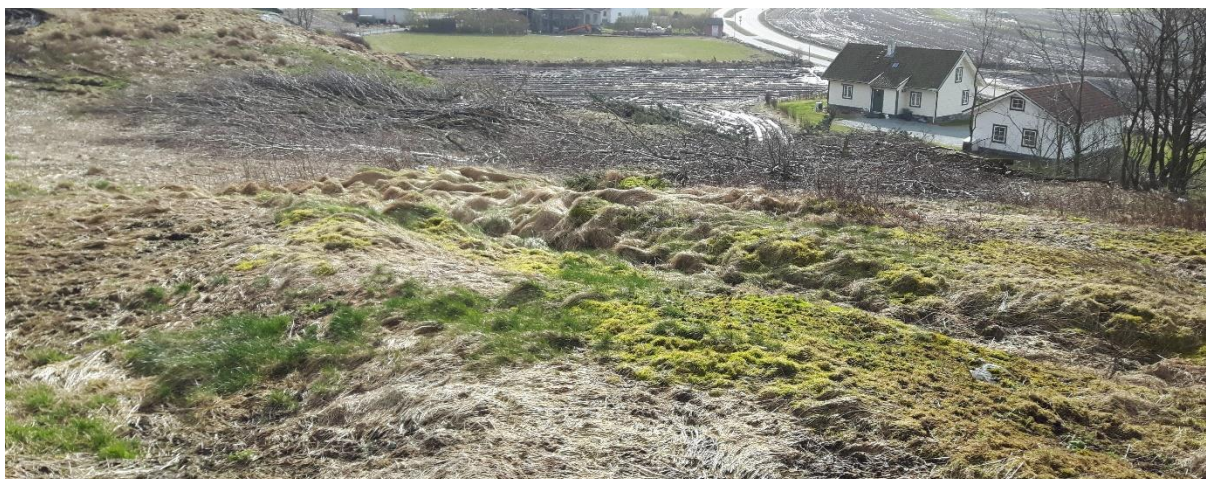
Figur 9: Høgdedraget markerer ei vasskille. Her er det mykje grunn stein, og området vil ikkje dyrkast opp. Det er planta ei ny trerekke med lauvtre langs vasskillet. Den pløgde marka vest for dei to husa inngår i teigen.

| <b>Gjennomførte tiltak/rutinar</b> | Oppdyrking og dreneringsarbeid føregår. Ei trerekke med sitkagran vart fjerna i mars, og det er planta ei ny trerekke med lauvtre langs høgdedraget for skjerming mot vind og nedbør. |

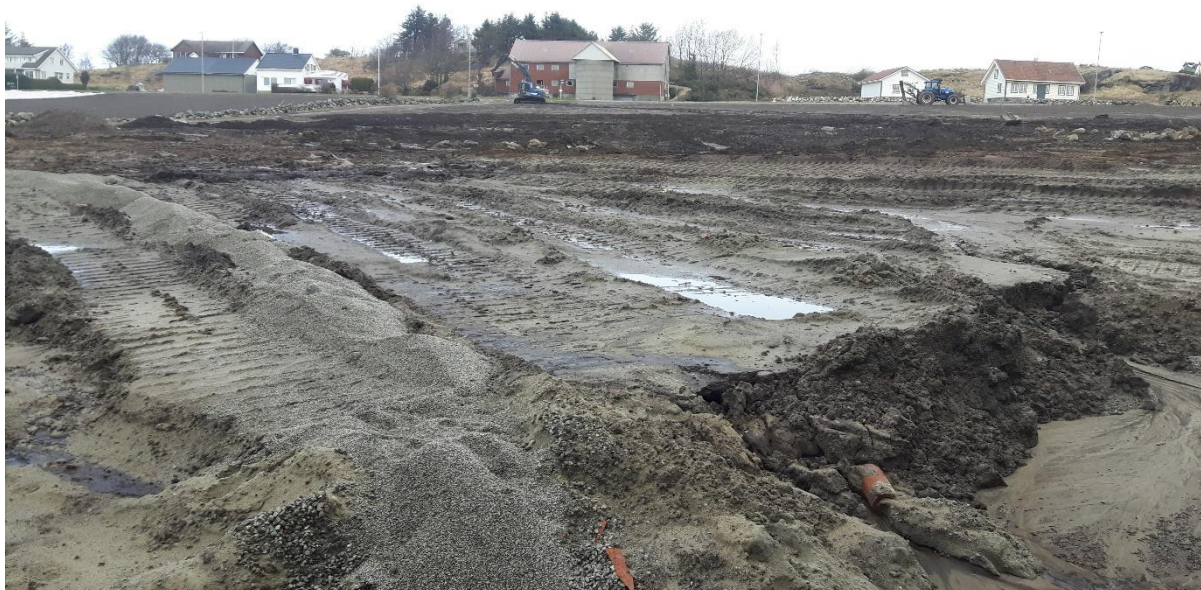
Figur 14: I Sandvika var teig nr. 2, "Kopperdal/Tungenesveien" (gnr/bnr 53/14) under drenering.

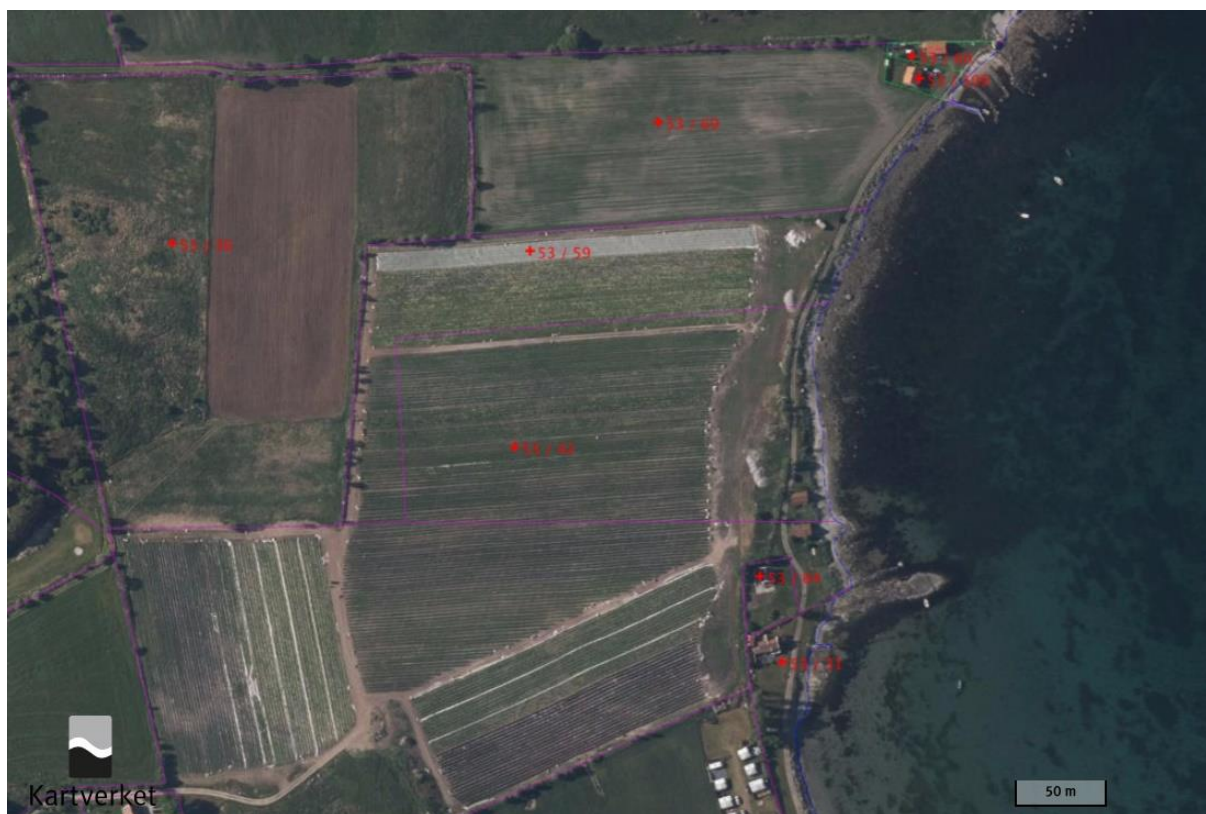
Figur 17: Teigen heller mot Randabergbukta, og har eit noko flatare parti som bremsar overflatevatnet i nedre del.

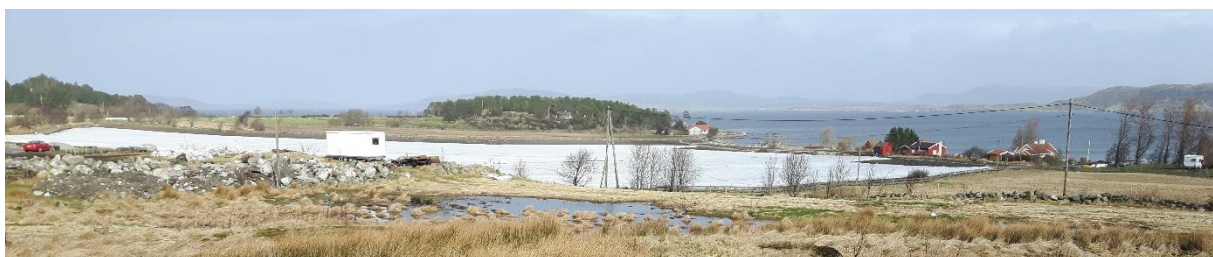
Figur 184: Nedre del av teigen, sett frå teig 1.

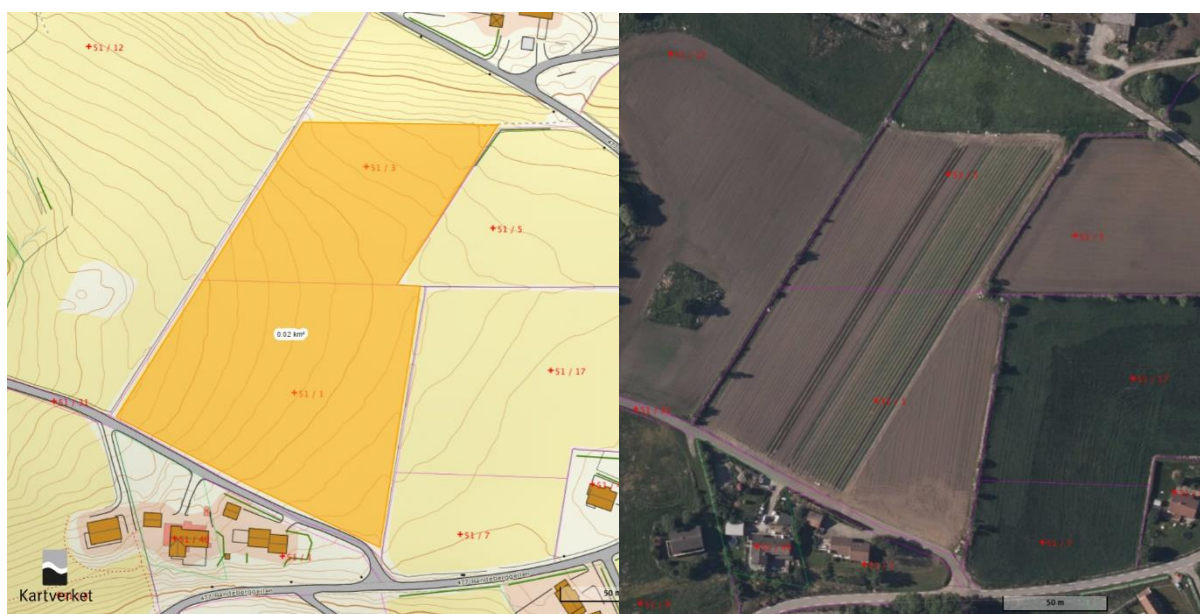
Figur 20: Teig 14 har vasskilje mellom 51/3 og 51/1 og drenerer mot Byfjorden (0,4 km) og Bøkanalen (>1 km).

| <b>Gjennomførte tiltak/rutinar</b> | Det er køyrt opp sedimenterte massar frå nordaustlege hjørne til midtre del av marka. |
| <b>Planlagde tiltak/rutinar</b> | Flytte opp sedimenterte massar frå nedre del ved behov. |

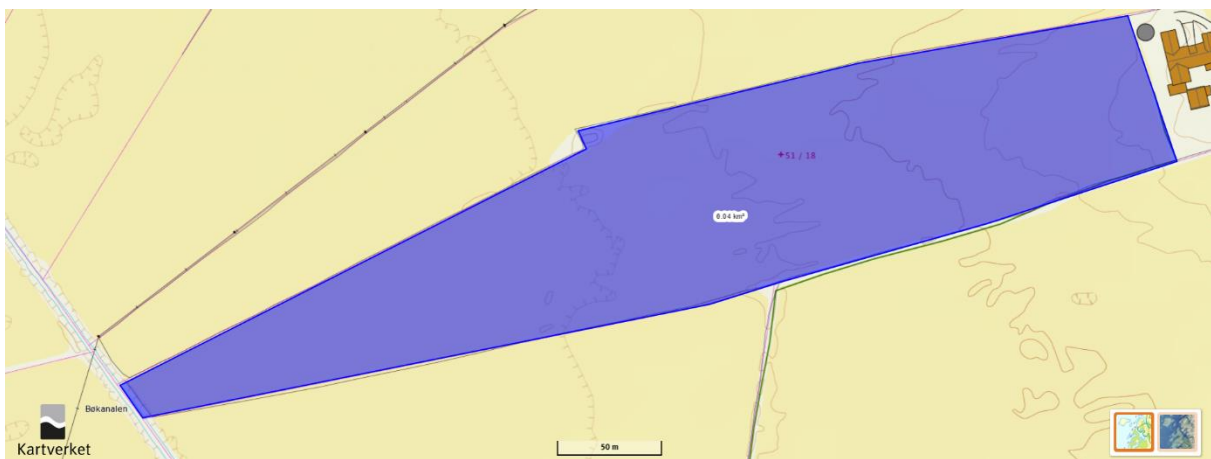
Figur 22: Teig 16 er avlang og har svak helling ned mot Bøkanalen. Såbedå går frå aust til vest.

| <b>Gjennomførte tiltak/rutinar</b> | Nedre del vart grøfta i 2016 med buffer i enden mot Bøkanalen og 3 m mellom sugegrøfter. Samlerøyr er lagt i store mengder grus for å forbetre dreneringa. Sjå vedlegg for grøfteplan. |
| <b>Planlagde tiltak/rutinar</b> | Køyre opp sedimenterte massar til øvre del dersom det vert behov. Det anbefalast å etablere minst 5 meter kantsone inn mot kanalen for å redusere risikoen for avrenning frå marka ved mykje nedbør, eller å anleggje ein dam/sedimentasjonsområde med heva utløp ned mot Bøkanalen. |

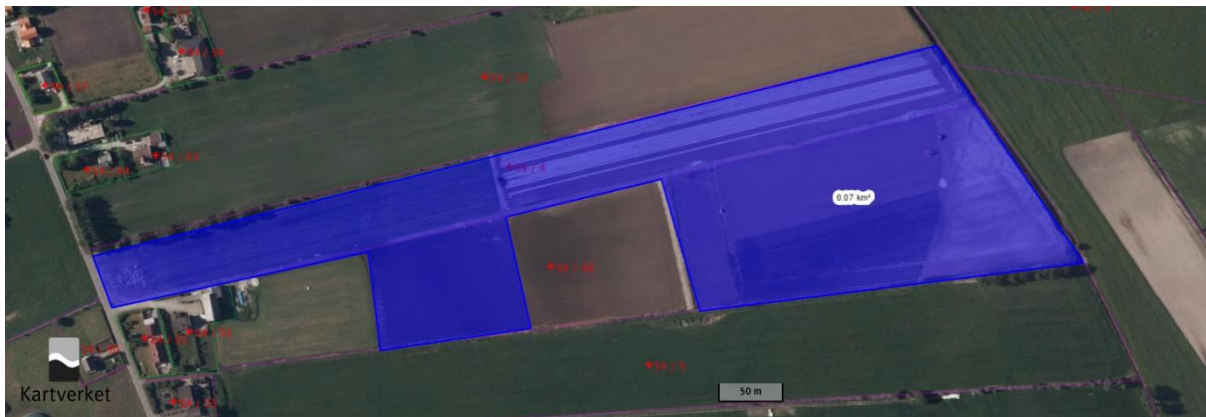
Figur 23: Blåmarkert område er jorda som leiges på teig 17. Bøkanalen ligg heilt inn mot den austlege sida av teigen.

| <b>Gjennomførte tiltak/rutinar</b> | Området vart drenert i 2017 med 3 m mellomrom mellom sugegrøfter (figur 24). Sjå vedlegg for plan. I 2016 vart det grave eit utløp for overvatn til kanalen etter periodar med mykje nedbør. Grunneigar har grave ut sedimenterte massar frå kanalløpet. |
| <b>Planlagde tiltak/rutinar</b> | Det anbefalast å etablere minst 5 meter kantsone inn mot kanalen for å redusere risikoen for avrenning frå marka ved mykje nedbør, eller å anleggje ein dam/sedimentasjonsområde med heva utløp ned mot Bøkanalen. |

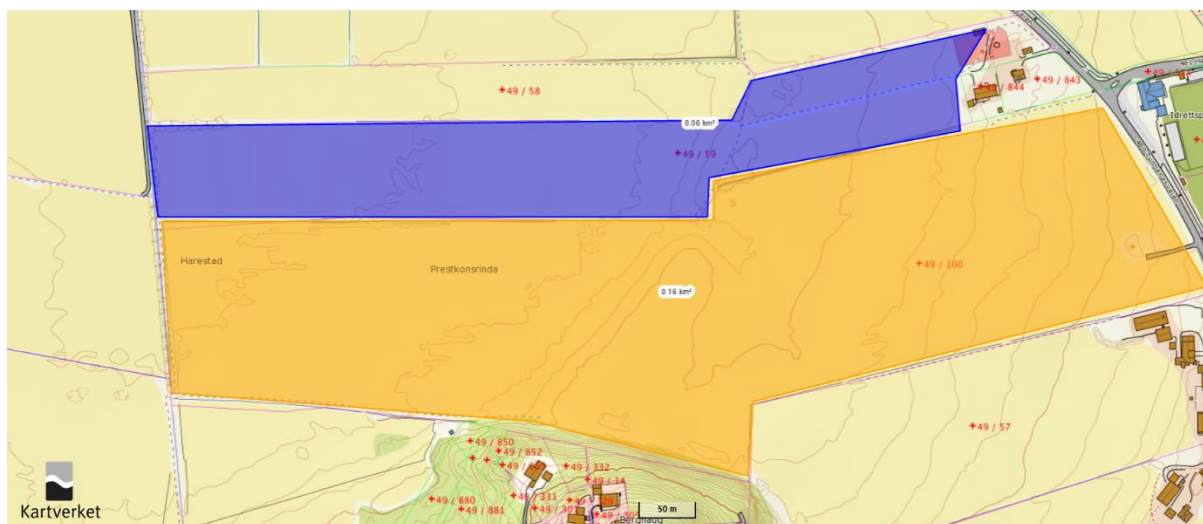
Figur 26: Teig 3 (blå) og 22 (oransje) grenser mot Bøkanalen i vest.

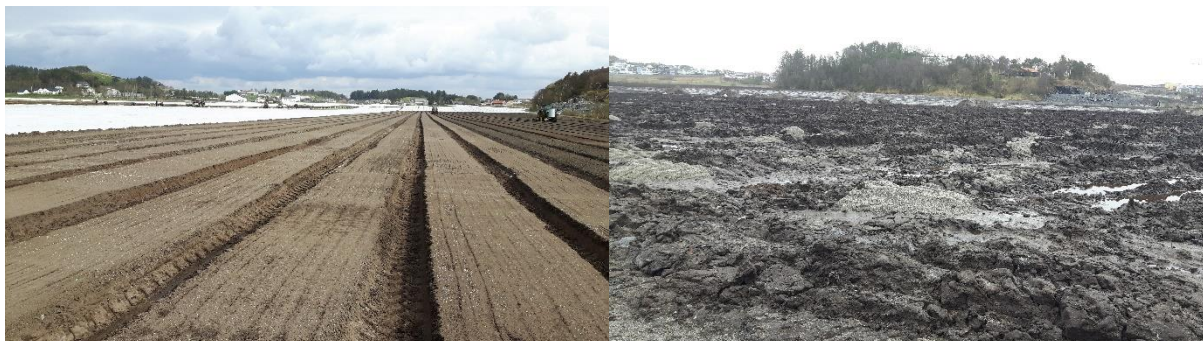
Figur 27: Teigane "Sameige" og "Kjølelager v/sameige" ligg i svakt hellande terreng ned mot Bøkanalen. Deler av området vart nyleg grøfta.

| <b>Gjennomførte tiltak/rutinar</b> | Store delar av området er nyleg grøfta (teig 3 i 2016 og delar av teig 22 i 2017, sjå figur 28). Det er brukt store mengder grus under årets grøfting for å forbetre dreneringsevna. Sjå grøfteplanar i vedlegg. |

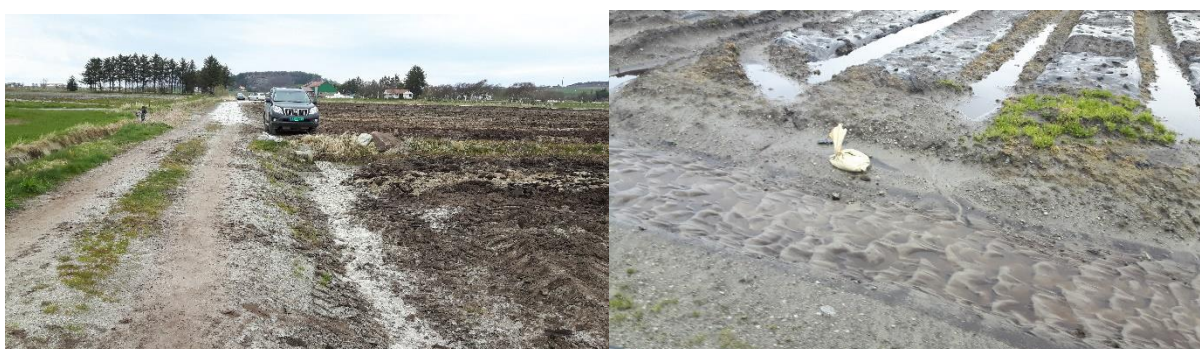
Figur 29: Bøkanalen går langs vestsida av teigane, og mottek overvatn ved store nedbørsmengder. Vegetasjonssona er på et par meter.

| <b>Planlagde tiltak/rutinar</b> | Eit sedimentasjonsområde med heva utløp ligger rett vest for den tversgåande traktorvegen som går midt i teig 22 (figur 29). Overvatnet går herfrå ned i kum og mot Bøkanalen (figur 30). I vestre del av teig 22 er det grave utløp for overvatnet (figur 29). Det bør gravast ut eit liknande sedimentasjonsområde rundt dette røyrutløpet (slik at utløpet vert heva), for å gje partiklane tid til å sedimentere før utløpet. |

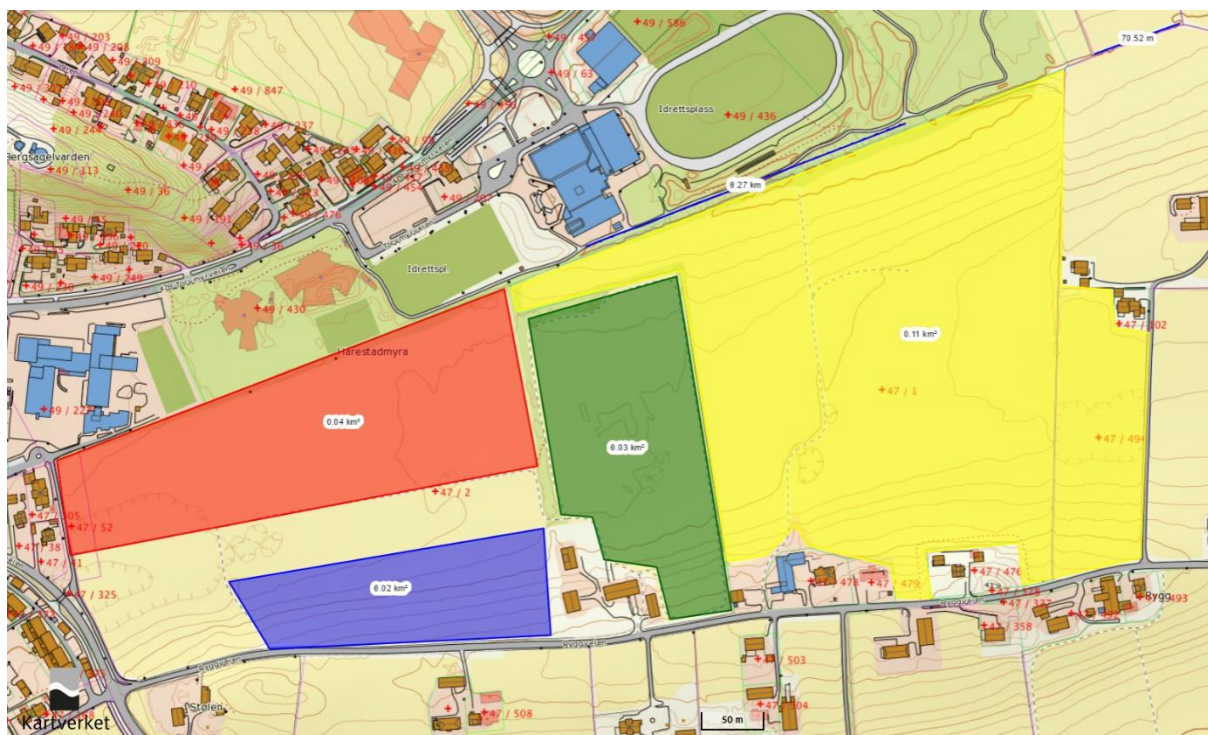
Figur 30: Teig 24 (rød), 27 (blå), 23 (grøn) og 4 (gul) ligg i Harestadmyra, sør for Randaberghallen. Det går ein kanal (blå linje) langs nordsida av teig 4, og eit søkk austover mot Dusavika som er røyrlagt.

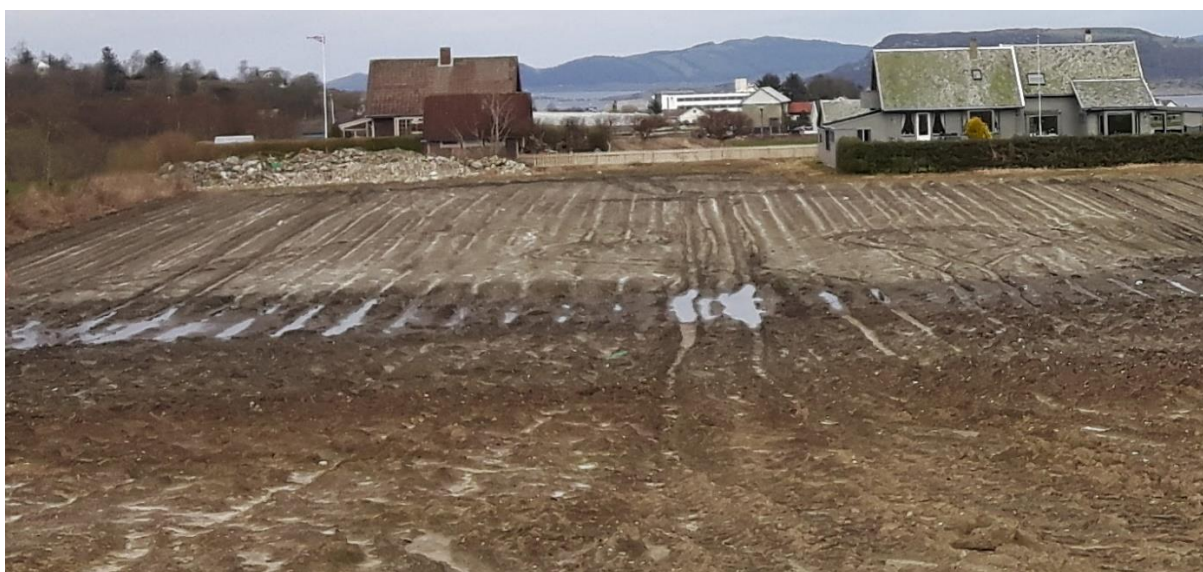
Figur 31: Søkket som går austover mot Dusavika er tydeleg på teig 4, her den austlege delen på gnr/bnr 47/494.

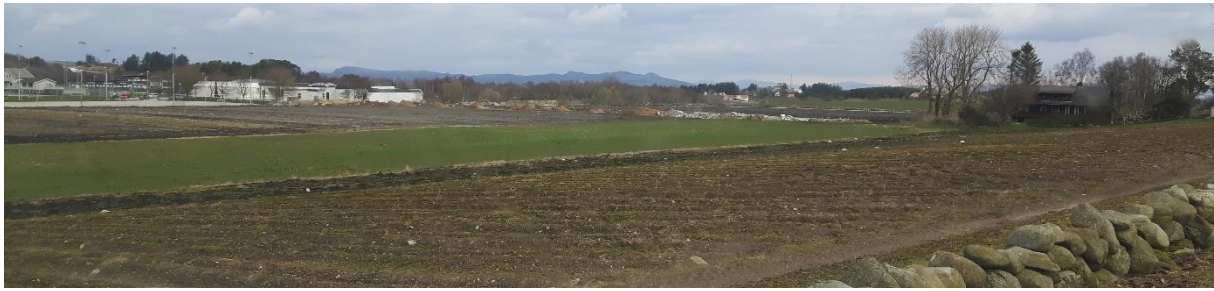
Figur 32: Teig 24 er den brakke jordflekken som ligg ved idrettsbanen, mens teig 27 er den nærmaste teigen ved steingarden.

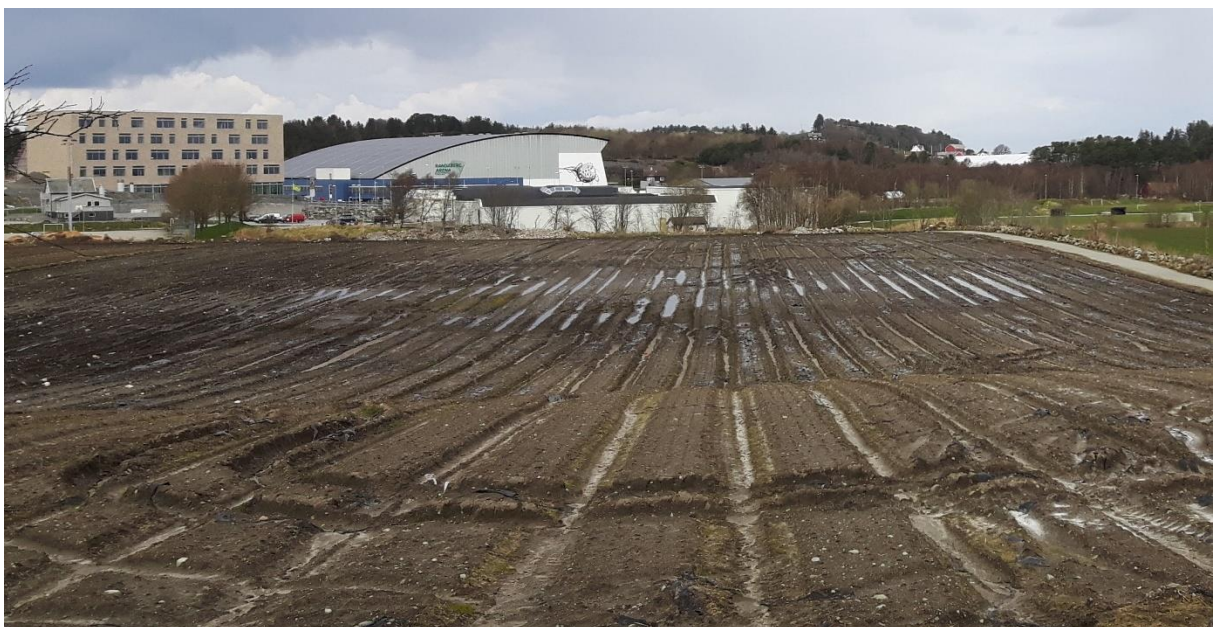
Figur 33: Teig 25 er leigejord, og har helling ned mot kanalen som ligg inn mot bygga i nord. Ein 20-25 m brei grasteig verkar som ei randsone mellom teig 25 og kanalen.

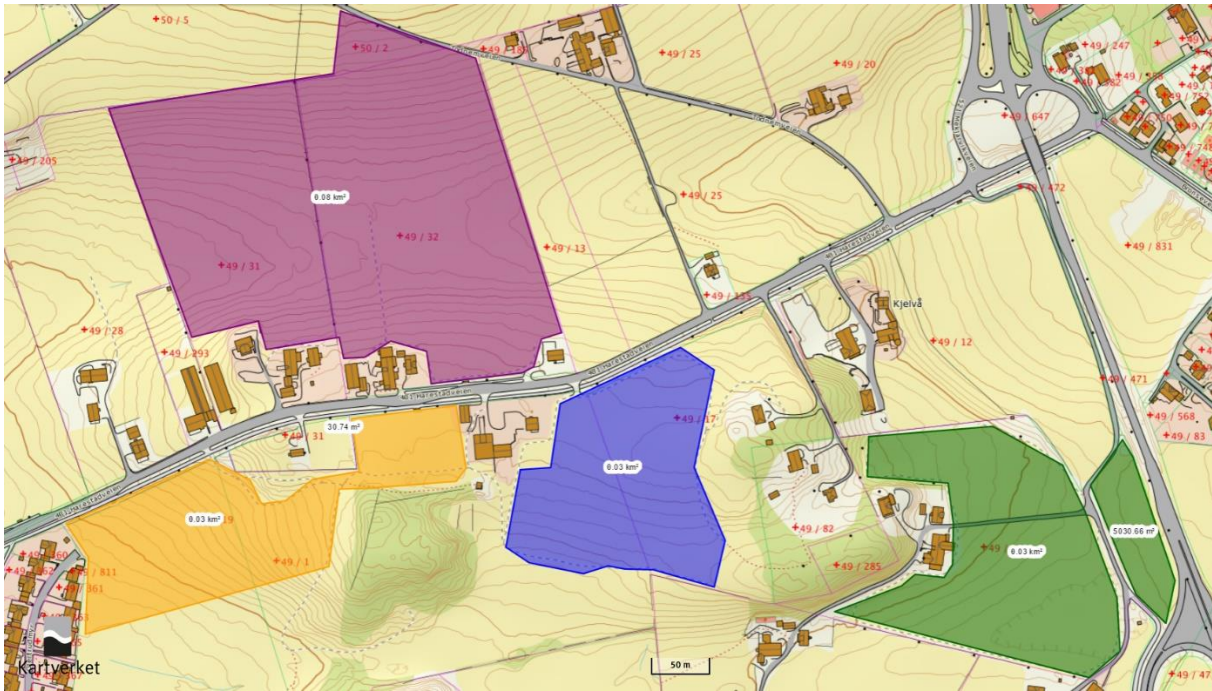
Figur 34: Teig 18 (lilla), 19 (oransje), 20 (blå) og 21 (grøn) ligger nord for Odnaberg og vest for Harestadvika.

| <b>Gjennomførte tiltak/rutinar</b> | Sedimenterte massar vert køyrt opp til øvre del av teigane. Det er etablert ny veg på 49/32 rundt det våtaste partiet. Mellom vegen er det er for øyeblikket en dam. Søndre halvdel av området på 49/31 er under oppdyrking. Sjå figur 34 og 35. |

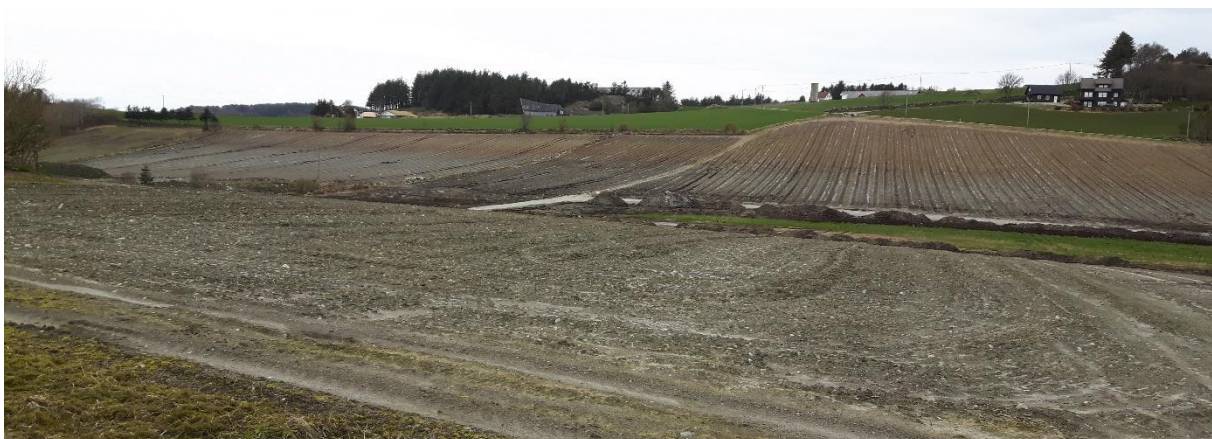
Figur 35: Teig 18 med 49/32 til høyre for steingarden. Midtre partiet av teig 18 består av tjukt torvlag og dyrkast ikkje i dag.

| <b>Planlagde tiltak/rutinar</b> | Ved behov: flytte sedimenterte massar frå søkk og opp i sidene. Utarbeide plan for bruk av området mellom vegen. Det anbefalast å ha sedimentasjonsdam i midtre del av 49/32. |

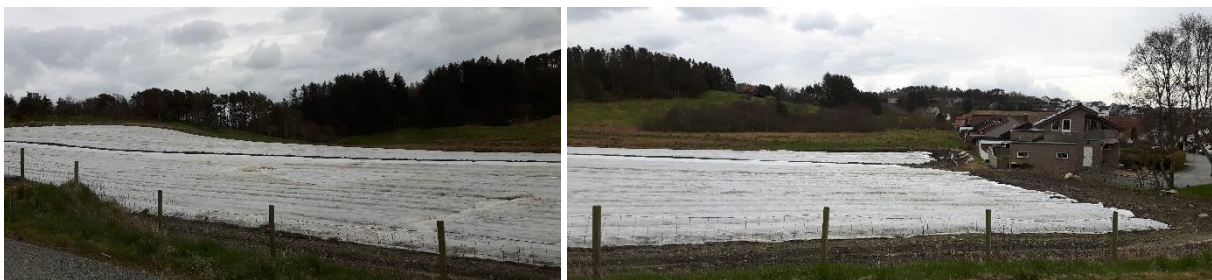
Figur 36: Teig 19 har svak helling terreng ned mot Harestad.

| <b>Gjennomførte tiltak/rutinar</b> | Det er bygd ein voll mot bustadfeltet for å lede vatnet bort frå dette og ut mot utmarka. |

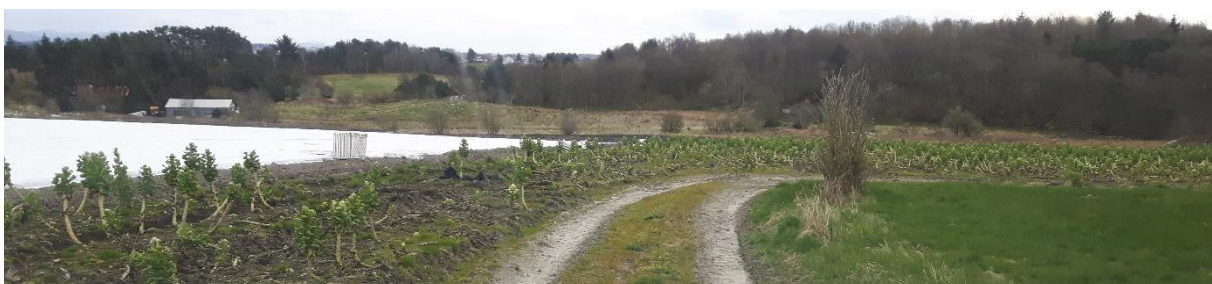
Figur 37: Den sørlege delen av teigen drenerer mot eit bløtt utmarks-/myrområde i søkket nord for Odnaberg.

| <b>Planlagde tiltak/rutinar</b> | Flytte sedimenterte massar ved behov, frå nedre deler av teig opp mot høgdedraget. |

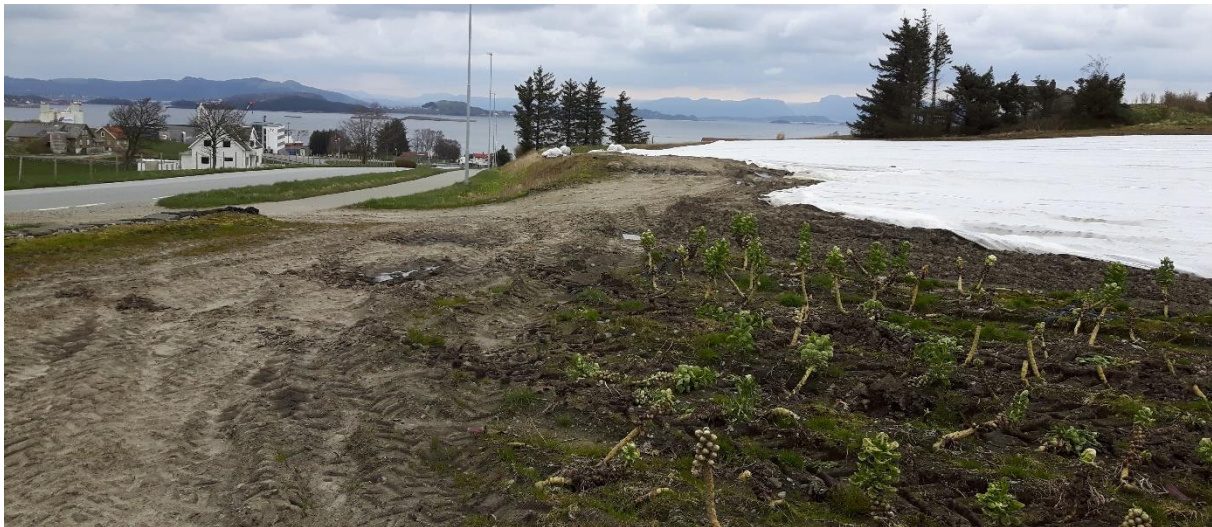
Figur 38: Den nordlege delen av teig 20 drenerer mot Harestadveien og vidare mot Harestadvika.

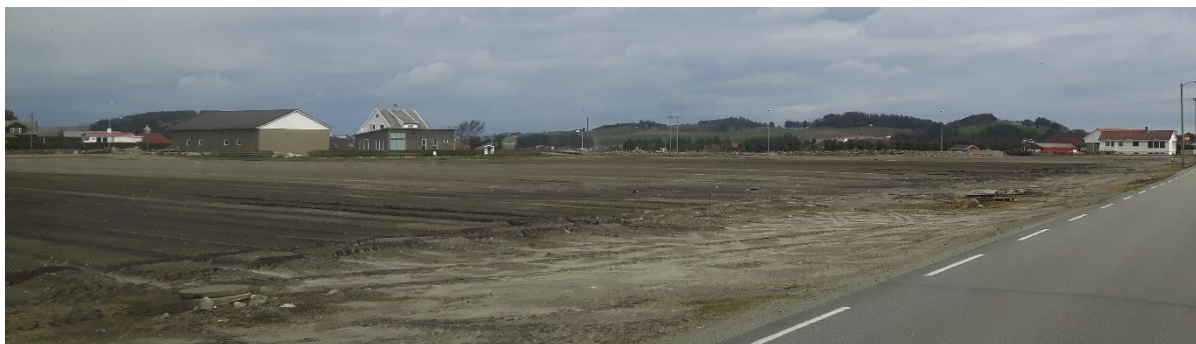
| <b>Avrenningssituasjon</b> | Nesten heilt flat. Truleg svært lite avrenning. Sjå figur 41 og 42. |

Figur 42: Teig 23 er svært flat og har truleg lite avrenning.

| <b>Planlagde tiltak/rutinar</b> | Flytting av sedimenterte massar ved behov. Vedlikehald av kummar. Desse bør tømmast før slam og sand utgjer 50 % av våtvolumet. |

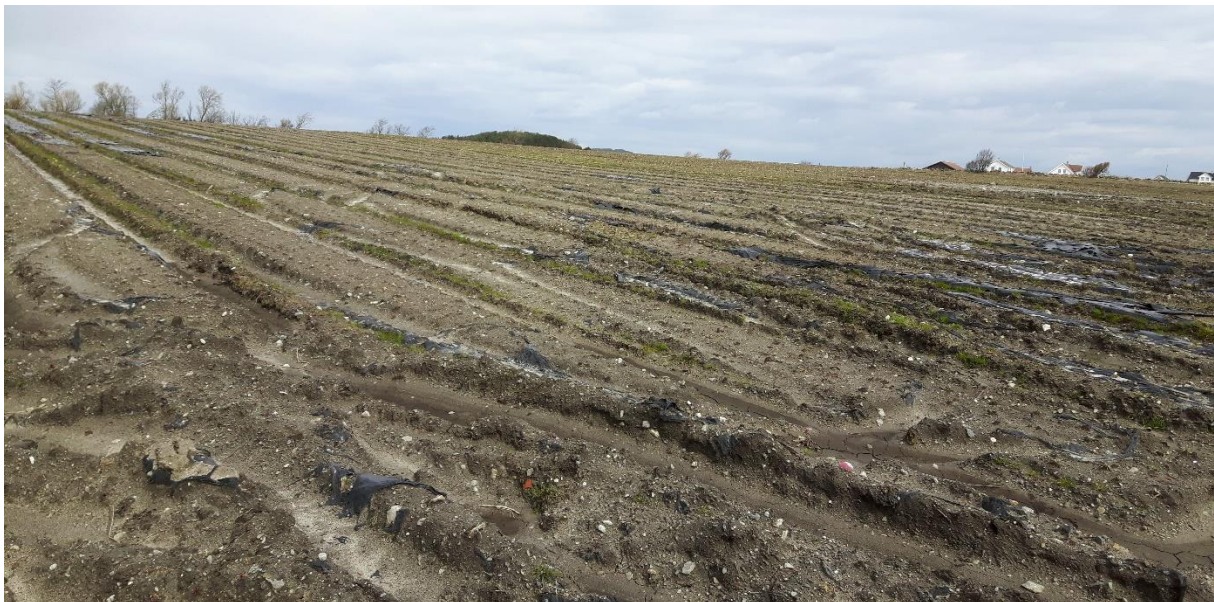
| <b>Avrenningssituasjon</b> | Teigen har eit tversgåande vasskilje frå aust til vest, med svak helling nordover med drenering ned mot Molviga, og med svak helling sørover mot Visteviga (figur 41). Søndre del av teigen er nyleg planert av grunneigar, og avrenninga er truleg liten (figur 44). Området er ikkje drenert. |

Figur 44: Øvre del av teigen har større helling ned mot sør, og noko mot nord.

| <b>Planlagde tiltak/rutinar</b> | Kum med heva overløp bør reinskast jamt for å forhindre att-tetting. |

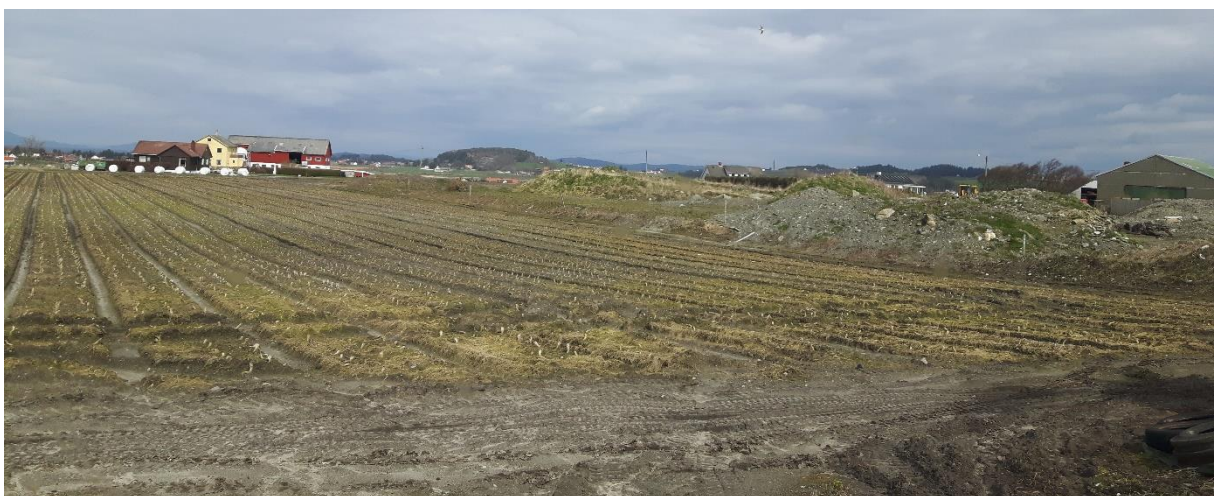
| <b>Gjennomførte tiltak/rutinar</b> | Ei tidlegare dump i sørlege del av teigen er nyleg planert ut av grunneigar og fylt på med leire under matjordlaget. |

Figur 45: Sørlege del av teigen er nyleg planert av grunneigar, og avrenninga er liten.

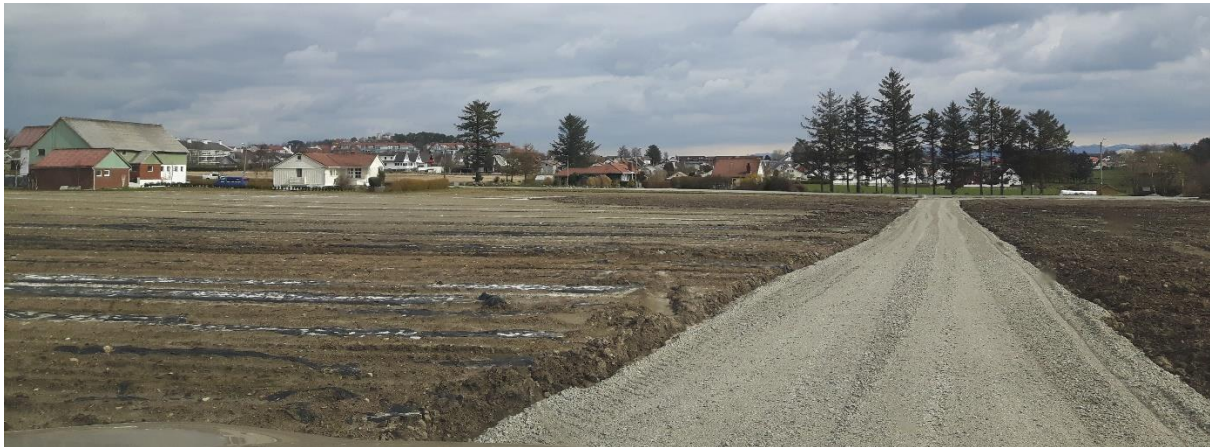
| <b>Gjennomførte tiltak/rutinar</b> | Nyetablert veg kan samle opp noko sediment ved enden av såbæda (figur 46). Vegen har drenerør under og ny kum er plassert ved Vistevegen (figur 47). |

Figur 46: Ein nyetablert veg kryssar den relativt flate teigen.

| <b>Planlagde tiltak/rutinar</b> | Flytting av sedimenterte massar bør utførast langs med vegen og i forkant av drenerøyra som kryssar denne. Det anbefalast å sette av eit utdjupa område til sedimentering i forkant av drenerøyrer, som jamt reinskast for sedimenterte massar. Dersom den nye kummen har overløp bør den tømast før våtvolumet i kummen er 50 % fylt med sand og slam. |

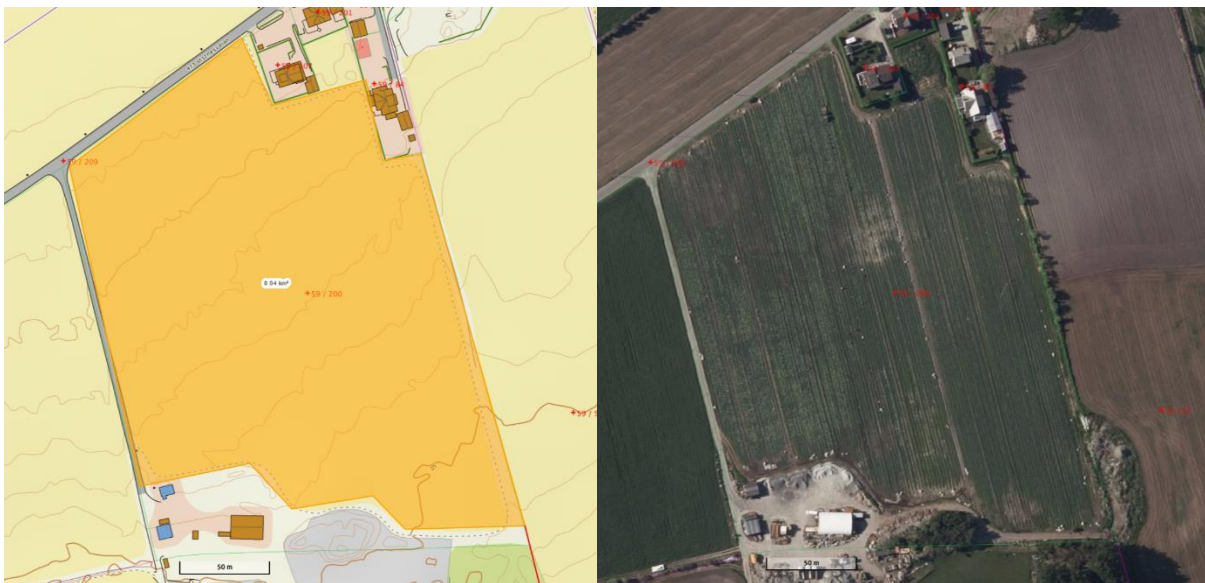
| <b>Avrenningssituasjon</b> | Teigen har helling mot søraust, og overvatn vil truleg renne frå det søraustlege hjørnet av teigen og inn i eit lite skogholt (sjå figur 48). Det er 800 meter frå teigen til Visteviga, og partikkeltransporten ut i sjøen er truleg moderat. |

Figur 48: Teigen har helling mot sørvest.

| <b>Planlagde tiltak/rutinar</b> | Massar bør flyttast frå søraustleg hjørne til øvre delen av marka ved behov. |

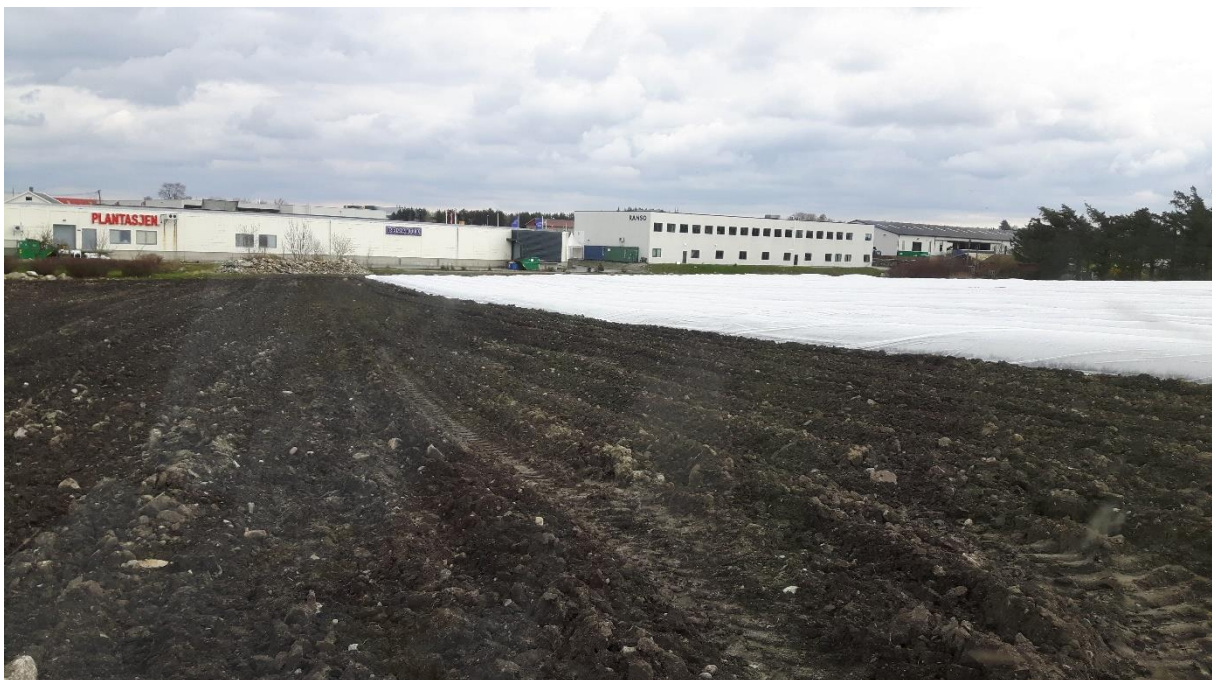
| <b>Gjennomførte tiltak/rutinar</b> | Sedimenterte massar har vorte flytta frå dei nedre delane av marka, både på aust- og nordsida (figur 52 og 53). Det er lagt ein buffer med singel rundt kummer. |

Figur 52: Den austlege delen av teigen heller svakt nedover.

| <b>Planlagde tiltak/rutinar</b> | Flytting av sedimenterte massar ved behov. Vedlikehald og tøyming av kummar. |

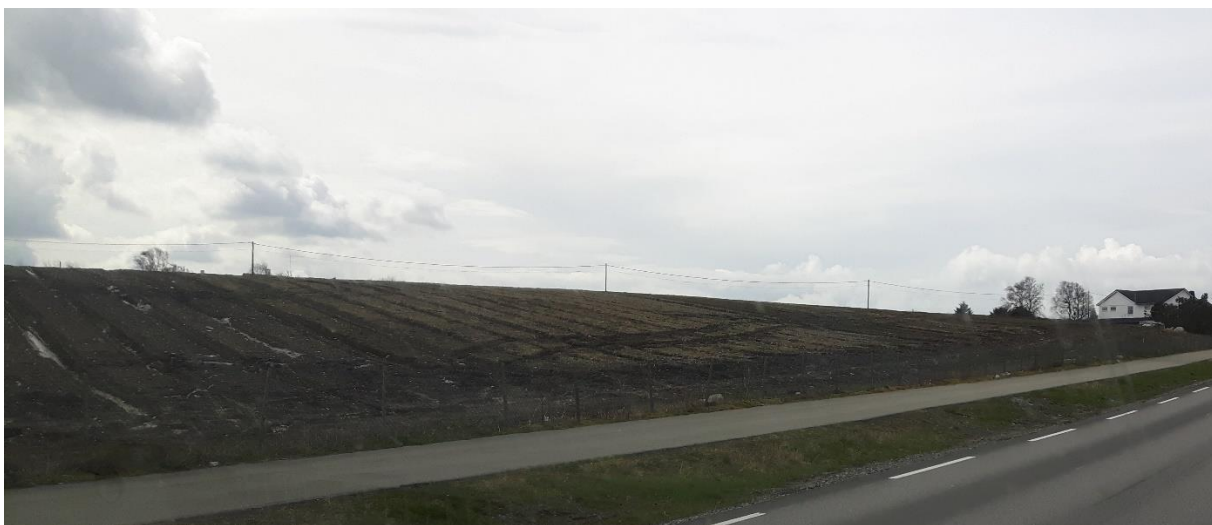
Figur 53: Teig 31 har helling ned mot Goavegen langs nordleg side.

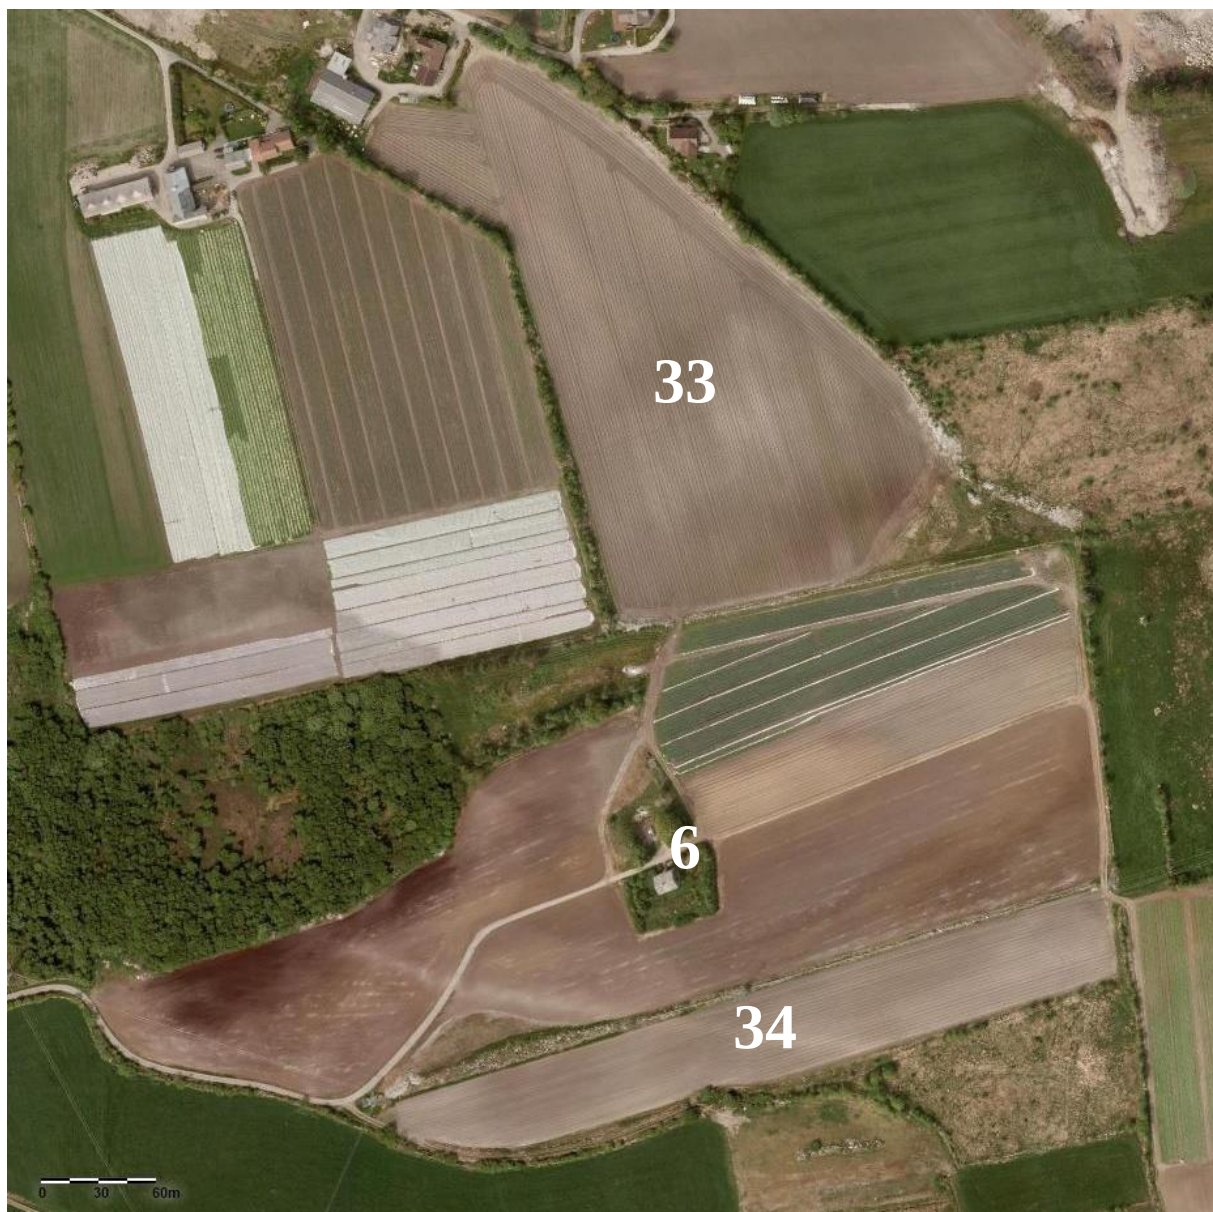
| <b>Avrenningssituasjon</b> | Teigen heller ned mot grunneigers mark (6) og mot et større, fuktig søkk (sjå figur 54). |

Figur 54: Flyfoto av teig 33, 6 og 34. Enkelte områder er våtere enn andre. Her frå 2010. Kilde: Norge i bilder.

| <b>Planlagde tiltak/rutinar</b> | Flytting av sedimenterte massar ved behov frå nedre del til øvre del. |

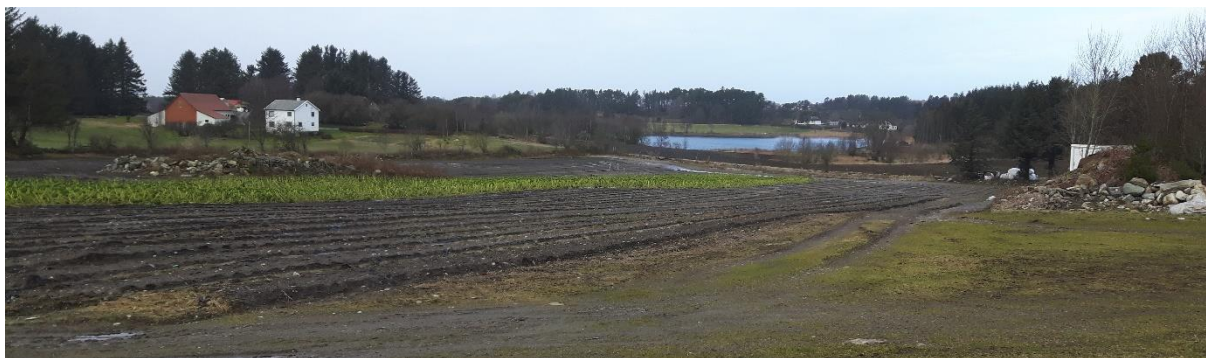
Figur 56: Teig 35 har dårleg drenering, og skal drenerast i framtida. Vatnet frå teigen drenerer via ein sedimentasjonsdam før det går i røyr ut i Hålandsvatnet.

| <b>Planlagde tiltak/rutinar</b> | Drenering av teigen. Vedlikehald av sedimentasjonsdam. |

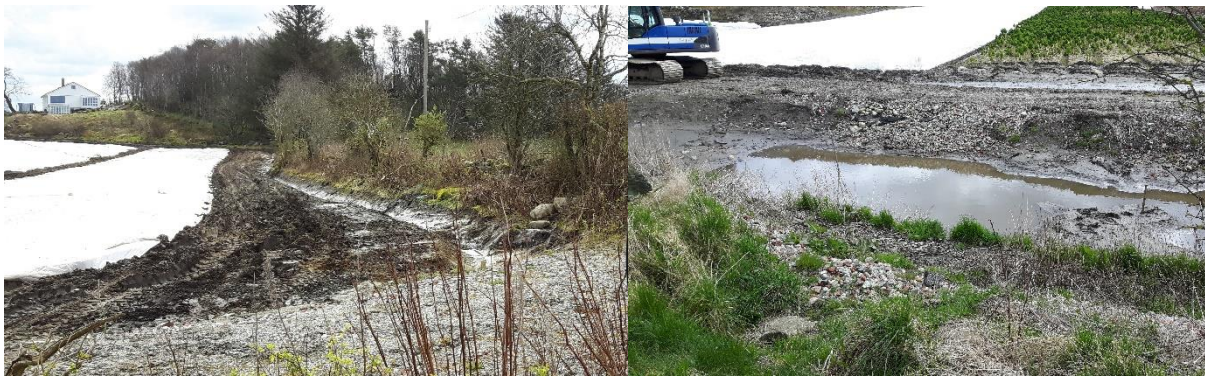
| <b>Gjennomførte tiltak/rutinar</b> | Det er etablert sedimentasjonsdam i nedre del. Denne har heva utløp, og slepp berre gjennom vatn ved store nedbørsmengder (figur 57). Det er pågåande arbeid med å forbetre dreneringa rundt dammen, og i april 2017 vart det laga avskjeringsgrøfter langs vestsida av teigen (figur 58). |

Figur 58: Venstre: Det vart graven avskjeringsgrøfter rundt teig 35 i april 2017. Høgre: Utløpet til dammen er heva.

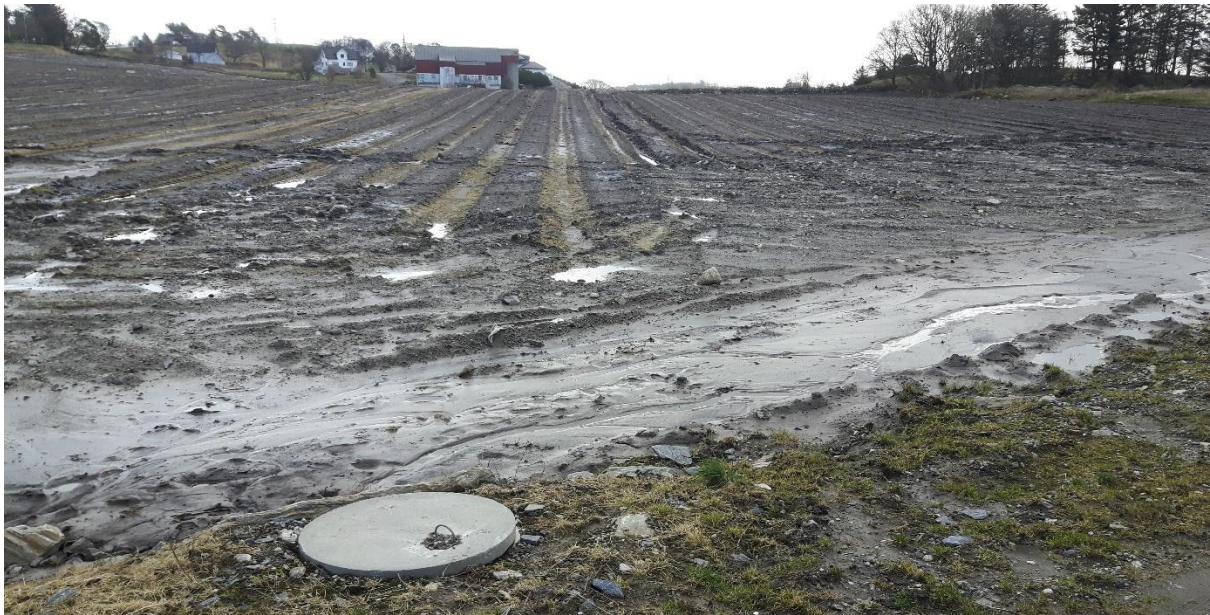
Figur 60: Fine partiklar sedimenterer langs nedre del av teigen eller i sedimentasjonsdammen.
