# Kartlegging av avrenningssituasjonen på driftsområdet til Einar Hanasand

**April 2017**

**Ecofact rapport: 589**

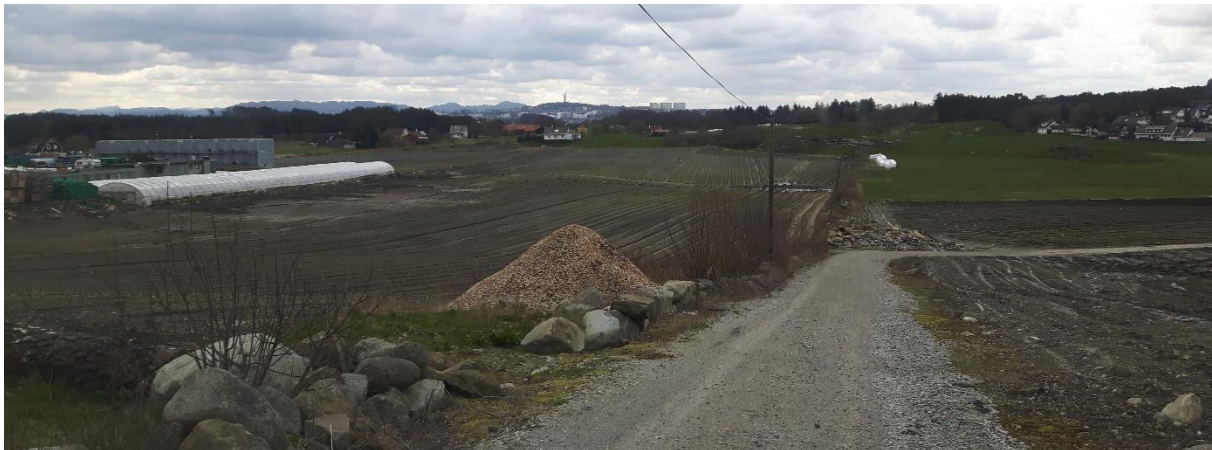
Figur 63: Teig 10 har god helling i øvre del. I midtre del av marka ligg eit søkk med vassmetta jord. Denne delen av teigen drenerer til Hålandsvatnet.

| <b>Planlagde tiltak/rutinar</b> | Det blaute området vest på teigen vil potensielt verte omlaga til ein dam på sikt (figur 63) |

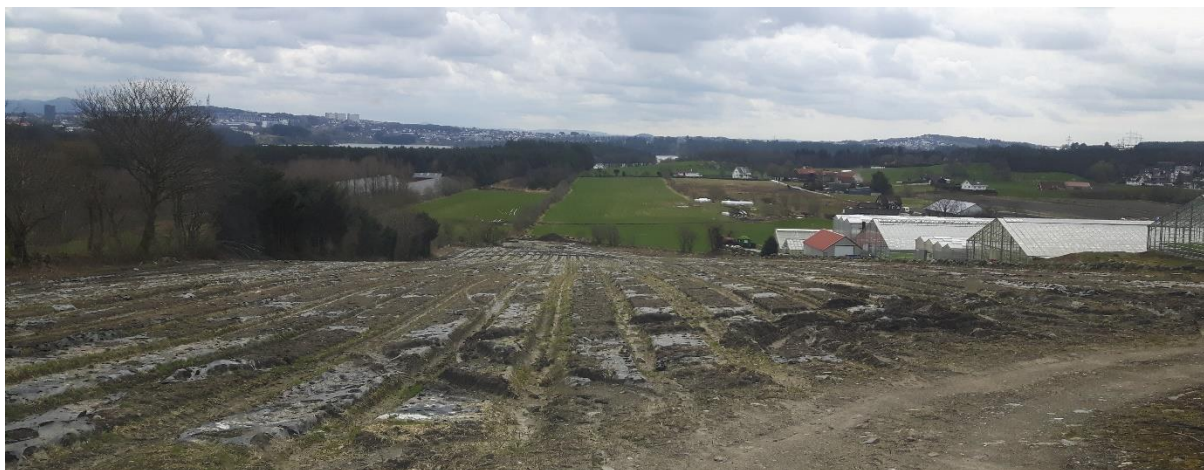
Figur 69: Teig 40 har god helling ned mot Leikvoll. Teigen drenerer til Store Stokkavatn.

| <b>Planlagde tiltak/rutinar</b> | Oppsamling og flytting av sedimenterte massar frå nedre til øvre del ved behov. Jorda er skrin og har potensielt behov for grøfing i framtida. Det anbefalast å anleggje ein sedimentasjonsdam i nedre del av teigen, med heva utløp på kummane (figur 70). Dette vil gje effektiv oppsamling av partikulært materiale i dam og kum, som kan fordelast ut over øvre del av teigen før desse vert fulle. |

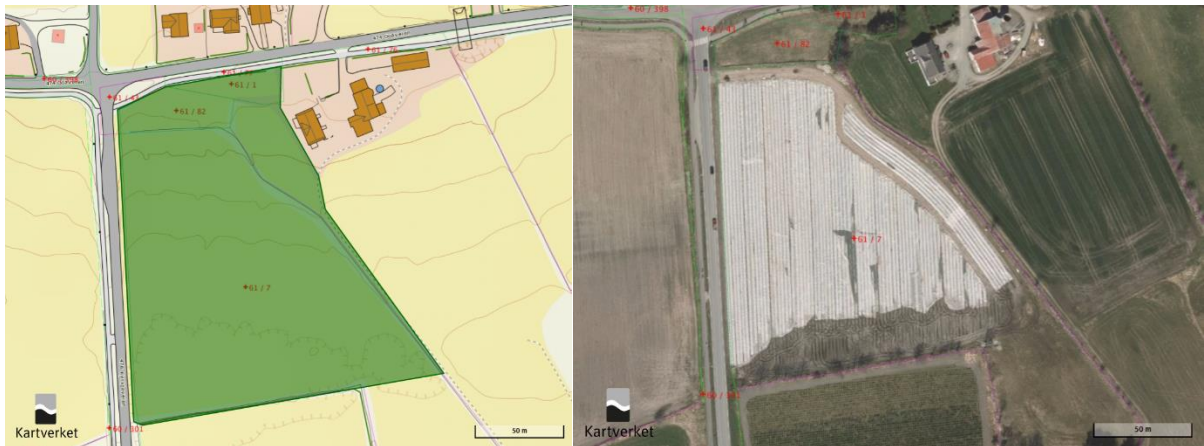
Figur 71: Teig 32 ligger i svakt hellende terreng mellom Goavegen og Kyrkjevegen. Det skal etablerast ein dam i det sørvestlege hjørnet.

| <b>Planlagde tiltak/rutinar</b> | Det skal etablerast sedimentasjonsdam i sørvestlege hjørnet. Sjå figur 73 for plan. |

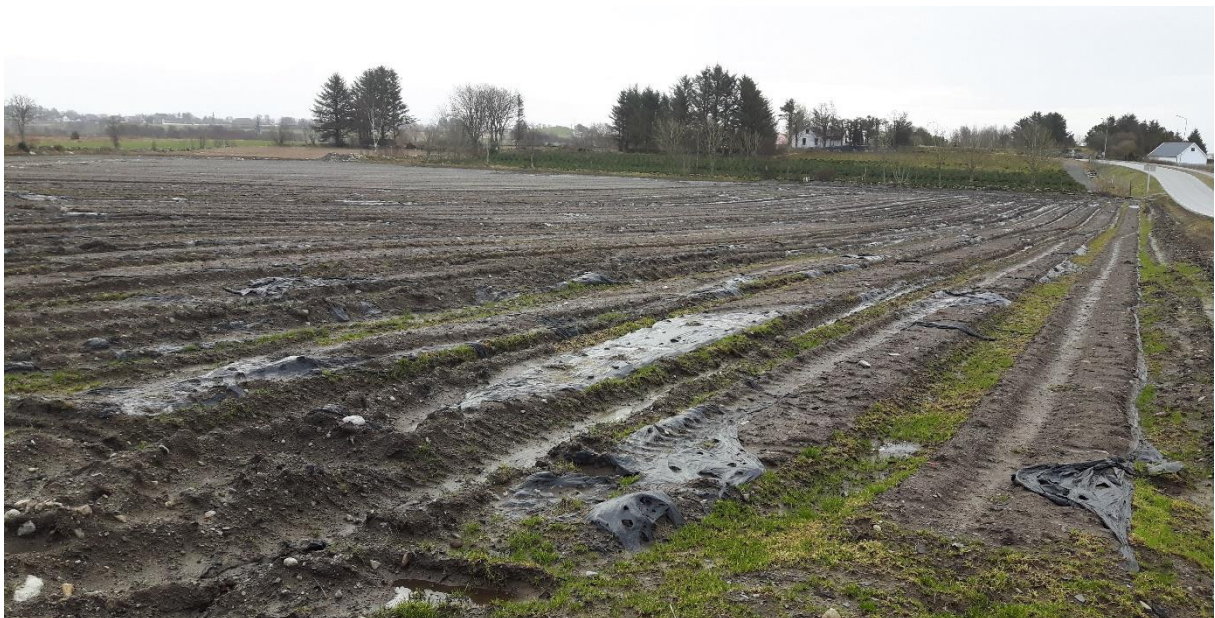
Figur 72: Teig 32 sett frå nord. I hjørnet i sør ved vegen er det prosjektert ein sedimentasjonsdam.

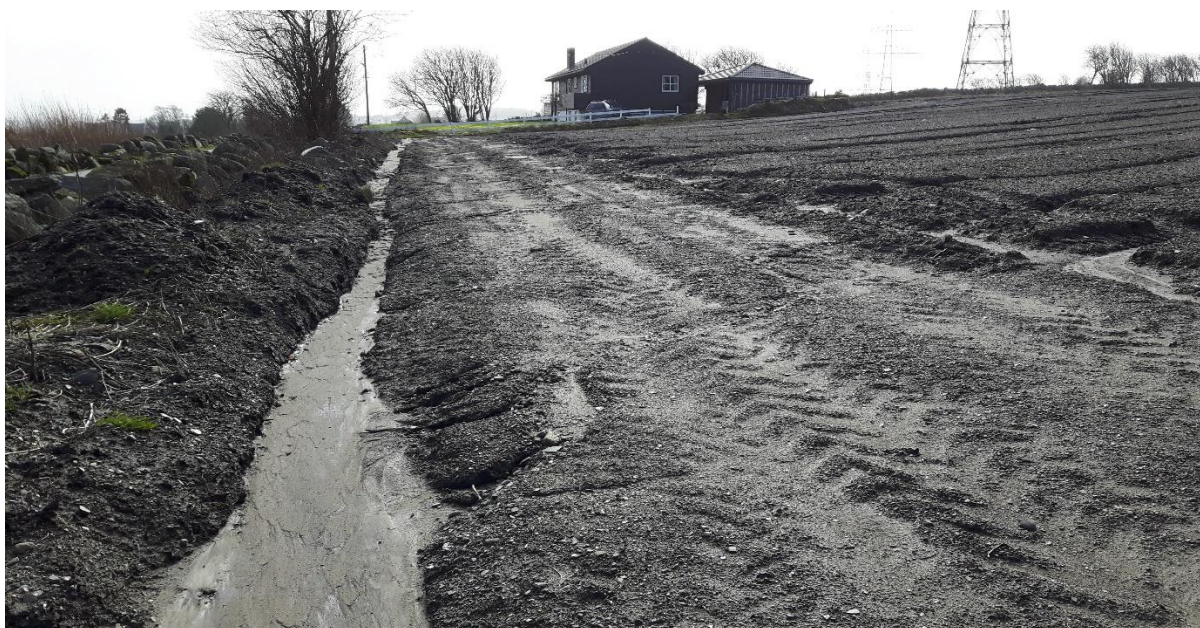
Figur 77: Vollen mot Alvasteinsvegen leier vatnet over sedimentasjonsområdet.

| <b>Planlagde tiltak/rutinar</b> | Det skal etablerast ein sedimentasjonsdam med grasdekt vassveg i det nordaustlege hjørnet (figur 79). Før denne er etablert bør sedimentasjonsområde tømmast, og søknad sendast Lyse om løyve til å arbeide under straummastene. Det må innarbeidast rutinar for tøyming av sedimentar før kapasiteten overskridast. Dette vil avhenge av nedbørsmengde og frost, og den faste, daglege synfaringa av teigane legger godt grunnlag for å vurdere når tøyming er nødvendig. |

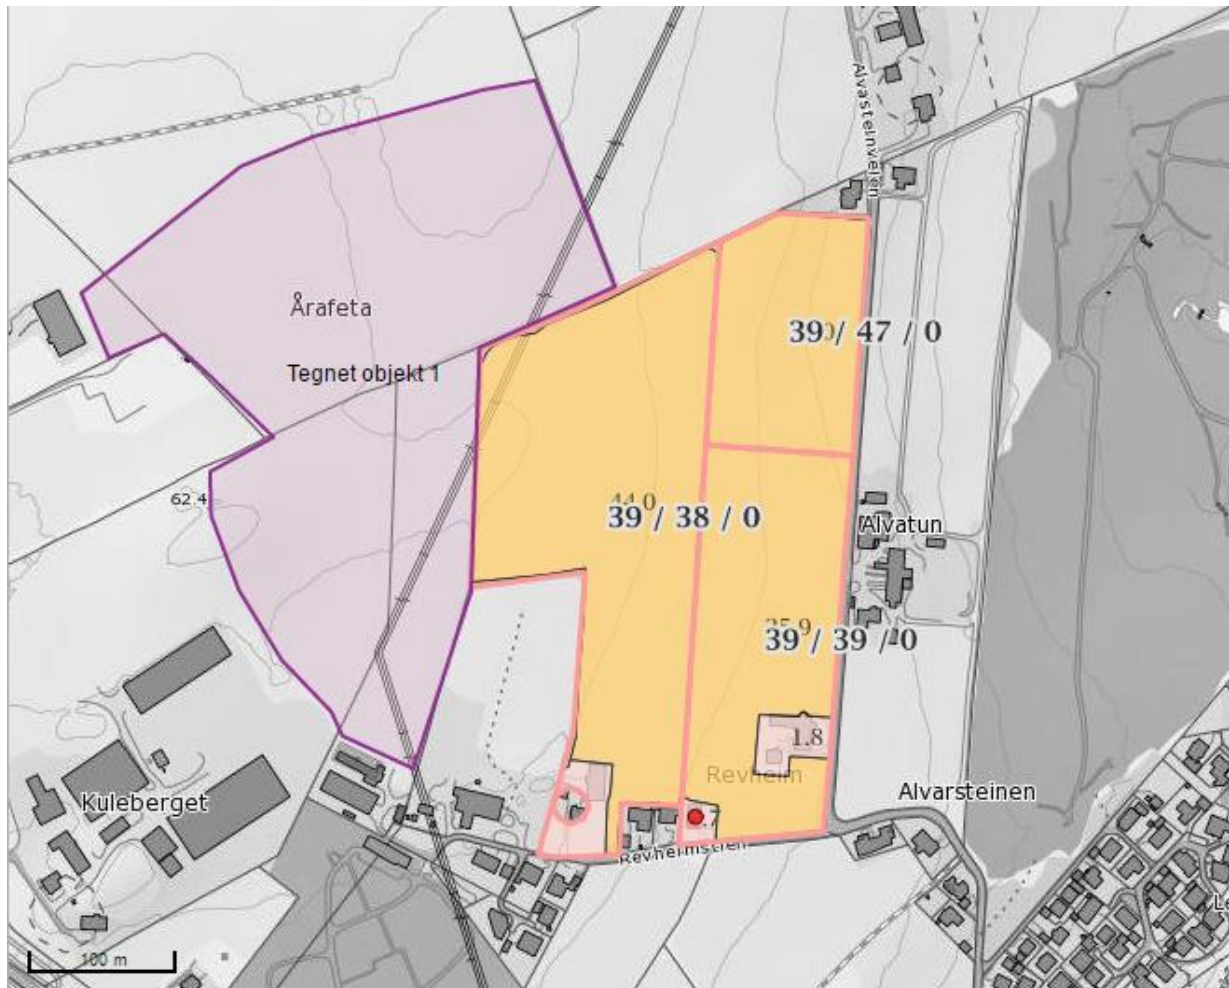
Figur 81: Den 90 dekar store teigen «Vidar» (i oransje) har stor overflateavrenning, og drenerer i dag i tillegg vatn frå omlag 90 dekar med fulldyrka mark (i lilla) nordaust for eigedomsgrensa.

| <b>Planlagde tiltak/rutinar</b> | <p>Avrenningsmønsteret må forbeistrast, slik at mindre overvatn frå teigane over vert leda inn på "Vidar", som har brakk jord og stort potensiale for avrenning. Det bør utarbeidast ein heilskapleg plan for handteringa av overvatn med alle grunneigarane i nedbørsfeltet.</p> <p>På "Vidar" skal det etablerast sedimentasjonsdam i det nordaustlege hjørnet av gnr/bnr 39/38 (sjå figur 86). Det må også innarbeidast rutinar for tøyning av sedimenterte massar i grøfter og langs steingardane før kapasiteten overskridast. Steingarden langs vegen bør tettast slik at partikulært materiale ikkje renn gjennom og ned i kummane på vegen. Dreneringa under sokkelen som er etablert ved vegutløpet treng vedlikehald.</p> <p>Jordarbeid bør heller ikkje skje i periodar som vert etterfølgt av mykje nedbør. Såbada vart lagde i oktober i fjor i forkant av ein nedbørsrik periode, noko som medførte unødvendig og uheldig avrenning. Tiltaka avheng av nedbørsmengde og frost, og den faste, daglege synfaringa av teigane legger godt grunnlag for å vurdere når tøyning er nødvendig.</p> |

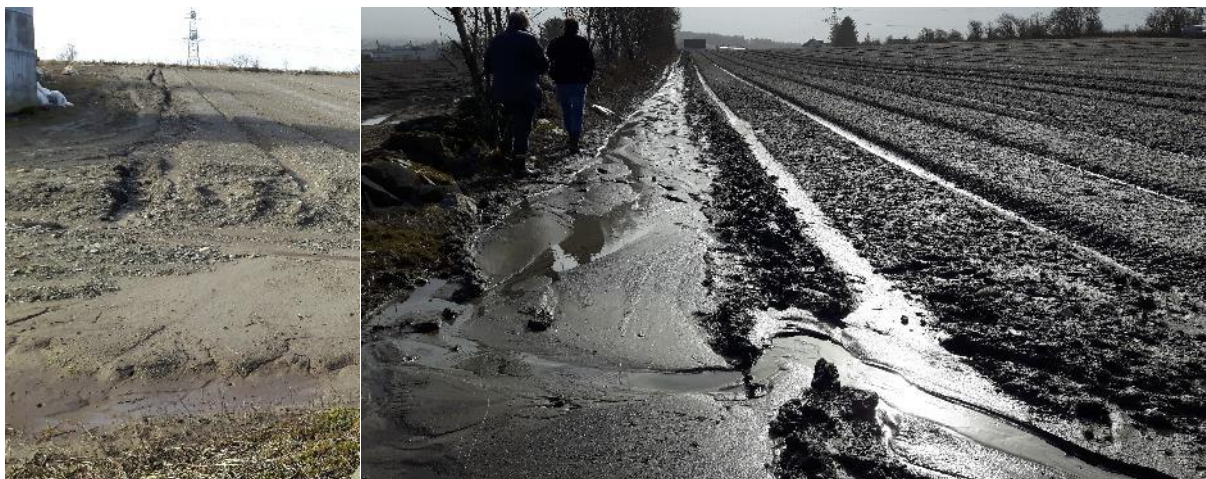
| <b>Gjennomførte tiltak/rutinar</b> | <p>Steingardane som går mellom teigane (39/38 og dei austlege teigane) og mellom teigane og Alvasteinvegen fungerer som vollar som fangar opp finpartikulært materiale som kjem frå øvre del av marka. Massane har vorte fjerna og fordelt utover øvre del av marka. I 2016 vart dette gjennomført tre gonger. Med endra og auka avrenning og erosjon er ikkje kapasiteten til sedimenteringsområda stor nok, og det er behov for ytterlegare tiltak. Det er etablert avskjeringsgrøfter i øvre del av "Vidar", og ein sokkel med drenering ved utkjørsla som forhindrar overvatn å gå direkte ut på vegen.</p> |

Figur 82: Det er tydelege teikn til mykje avrenning, erosjon og transport av finpartikulært materiale i dei ulike delane av «Vidar».

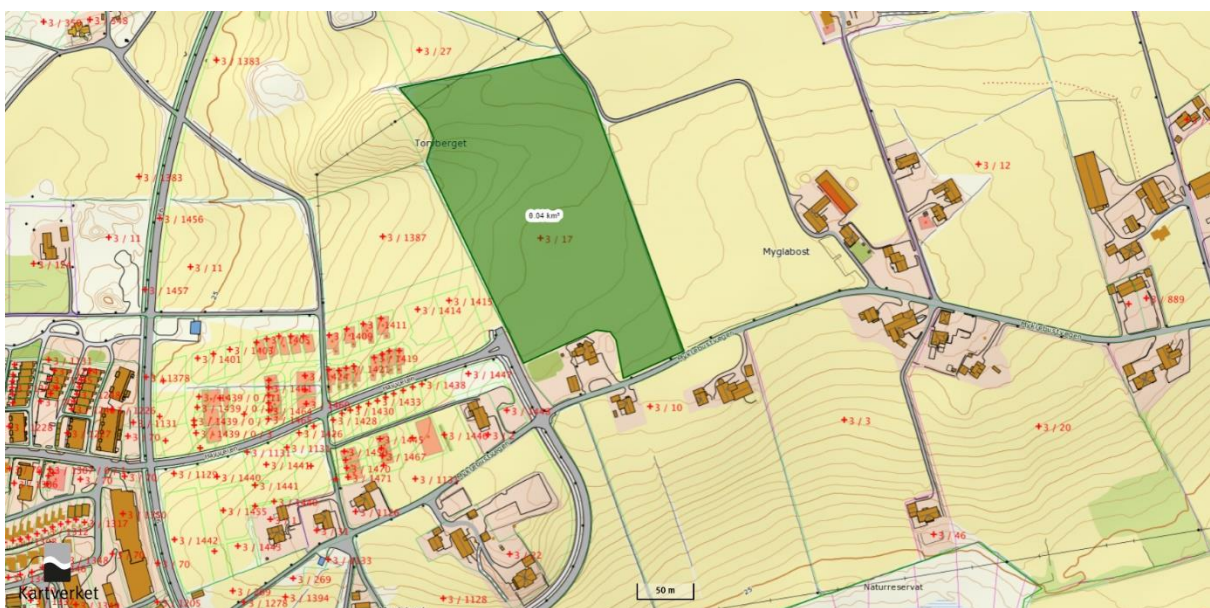
| <b>Avrenningssituasjon</b> | Teigen heller sør mot Storemyr, med 240 meter frå teigens sørende til myra (figur 87). Nedre del av teigen er relativt flat, mens det i midtre del på vestsida er brattare med eit fuktig parti. Jorda er skrinn og det er behov for grøfting i midtre del (figur 88). |

Figur 87: Teig 43 ligg på Myklebust i Sola kommune. Teigen har avrenning ned mot Storamyrr naturreservat.
