Tiltaksplan for Nordre Krossvikbukta

Sedimentundersøkelser

Ecofact rapport: 640

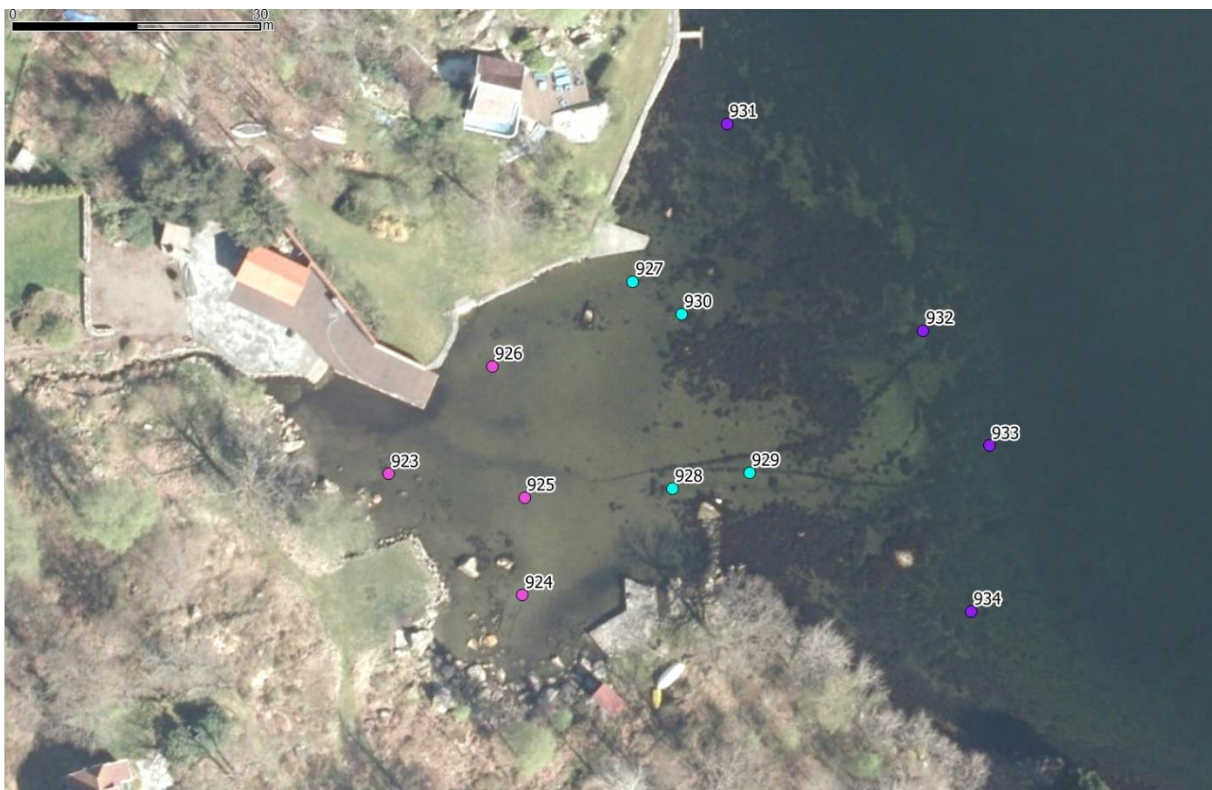
Kartleggingen av bunnforholdene i bukta ble gjennomført 25.09.18 av Sina Thu Randulff og Ole Kristian Larsen, i oppholdsvær og lite vind. Det ble brukt båt og van Veen grabb til å hente opp bunnmateriale fra 12 punkter i bukta (figur 7). Sammensetningen til sedimentene ble beskrevet i hvert punkt, og tykkelsen på de tilførte sedimentene ble målt.

Figur 7. Punktene (tallfestet) som ble undersøkt innenfor tre soner: Innerst (rosa), senter (turkis) og ytterst (lilla).

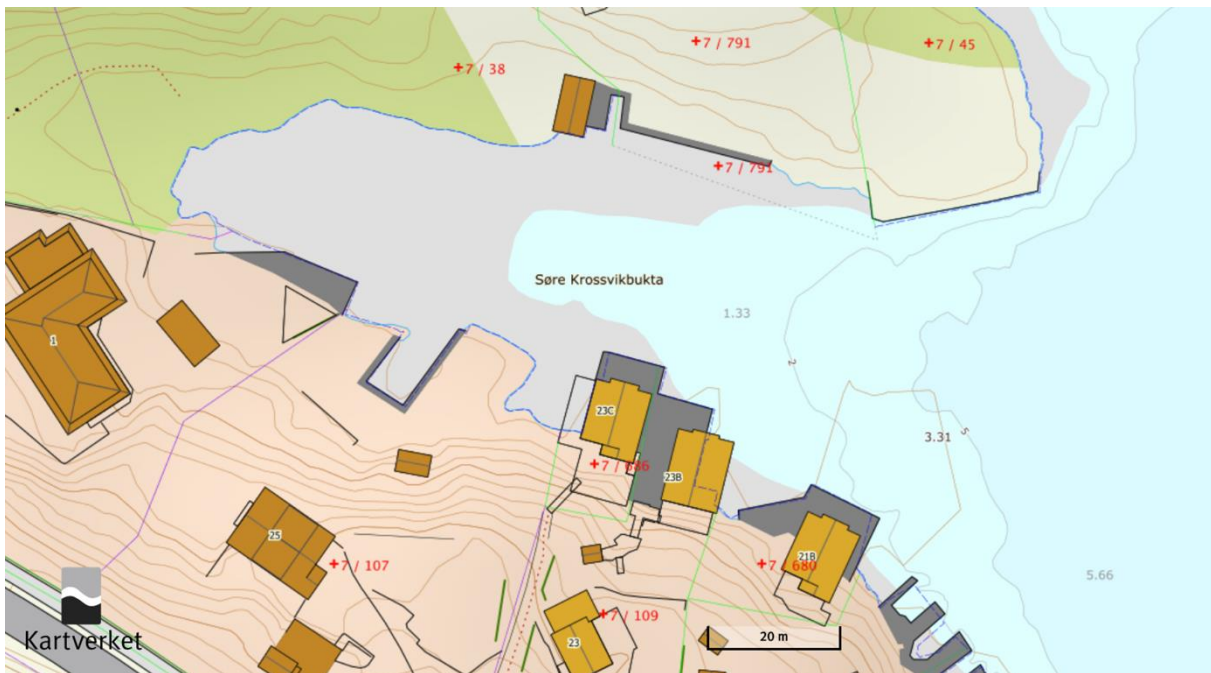
For å sammenligne bunnforholdene i Nordre Krosshaugbukta ble Søre Krosshaugbukta undersøkt visuelt. Bukta er plassert rett sør for Nordre Krosshaugbukta, og ligger vestvendt, men noe mer nordvest enn Nordre Krossvikbukta (figur 8). Dybdeforholdene er relativt like, men Søre Krossvikbukta har ikke tilførsel av ferskvann som Nordre Krossvikbukta. Buktene er derfor ikke direkte sammenlignbare, men observasjonen vil kunne gi indikasjoner om forholdene i området.

Figur 8. Søre Krossvikbukta.
