# **Plan for vedlikehold av Måsabekken rensepark**

**Ecofact rapport: 693**

| <b>Oppdragsgiver:</b> | Ullensaker kommune |

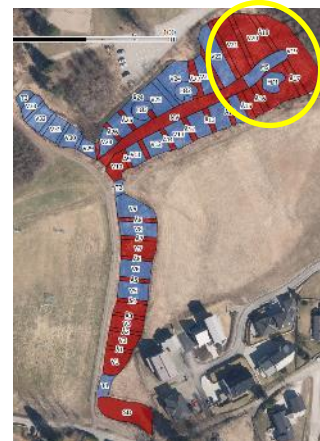
### 3.1.3 Forbedre vegetasjonsfiltre og åpne soner i prioritert sone i våtmarksfilter 2

- Den østlige delen av våtmarksfilteret er helt ute av funksjon, og krever vedlikehold for at renseeffekten fra området skal opprettholdes. Dette inkluderer:

- Utgraving av masser og restaurering av åpne soner (Å16-Å20) til en dybde på 0,5-0,6 meter og lengde på 3-5 meter
  - Sonene må ha jevn dybde over hele dammens bredde, slik at vannet spres over dammens tverrsnitt og ikke får mulighet til å danne nye dypåler.
