# Kartlegging og vurdering av fysiske inngrep i Bø- og Dalabekken, Håvassdraget

## Tiltaksplan for bedre økologisk tilstand

**Ecofact rapport: 729**

| <b>Oppdragsgiver:</b> | Hå kommune |

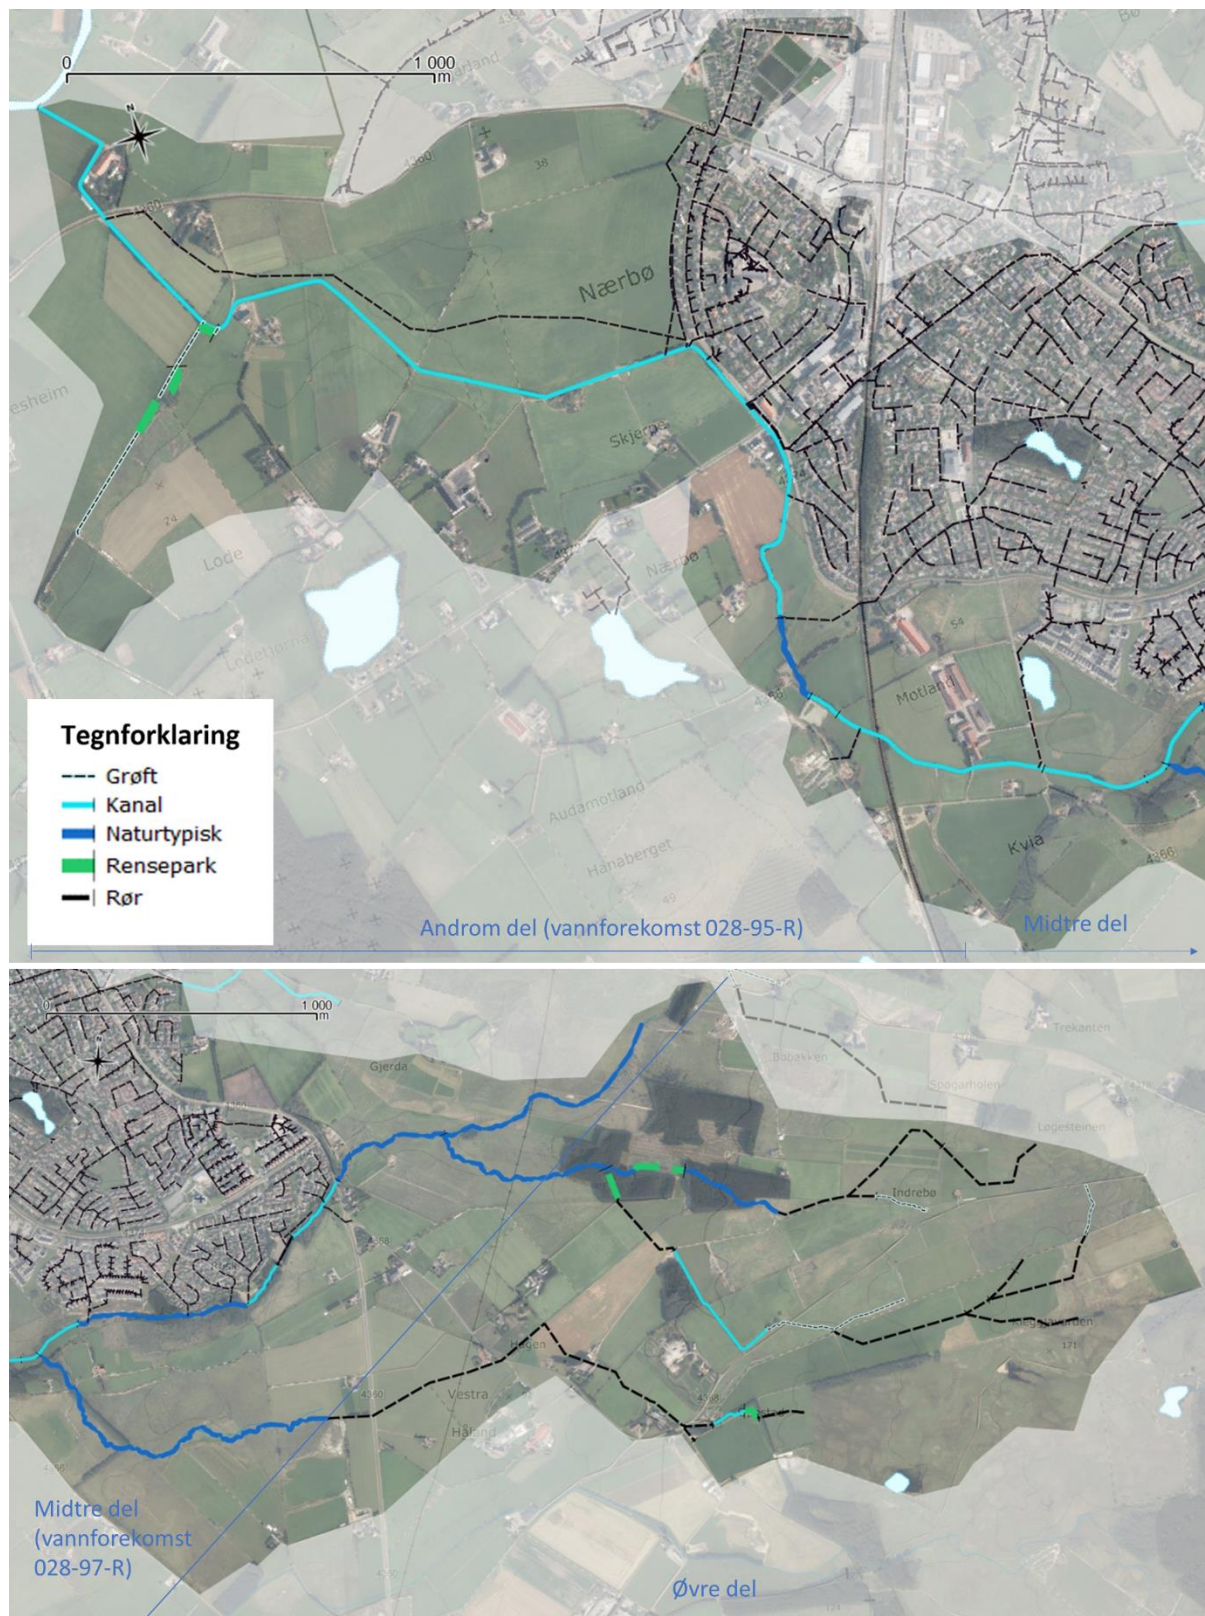
Figur 4.1. Fysiske inngrep i Dalabekkens anadrome del (øverst), og midtre og øvre del (nederst).

Graden av fysiske endringer er stor i Dalabekken, slik som vist i figur 4.1. Det er hovedsakelig i nedre og øvre del av bekken at det er gjort mest endringer gjennom tidene: Nedre del er sterkt kanalisert, mens øvre deler i stor grad er rørlagt eller kanalisert. Enkelte strekninger i grensen mellom nedre og midtre del fremstår som noe mer naturlige med mindre effekter på økologi og habitat. En mer detaljert beskrivelse av endringer i utforming, bunn, kant og kantsone følger under hver vannforekomst.

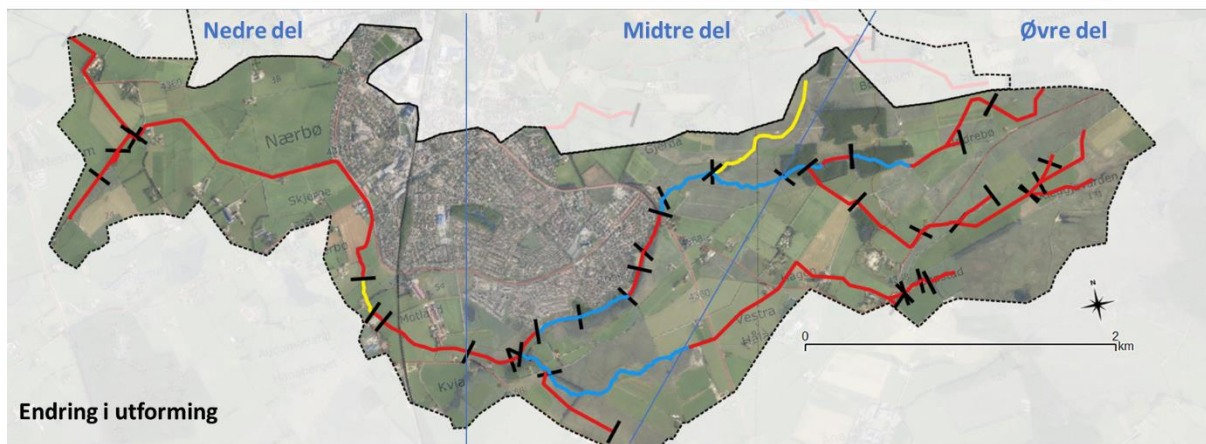
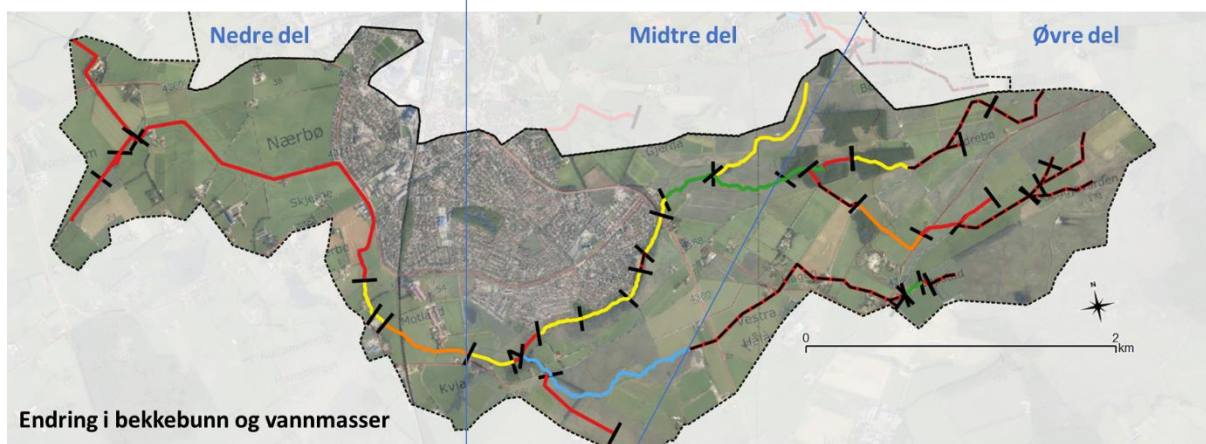
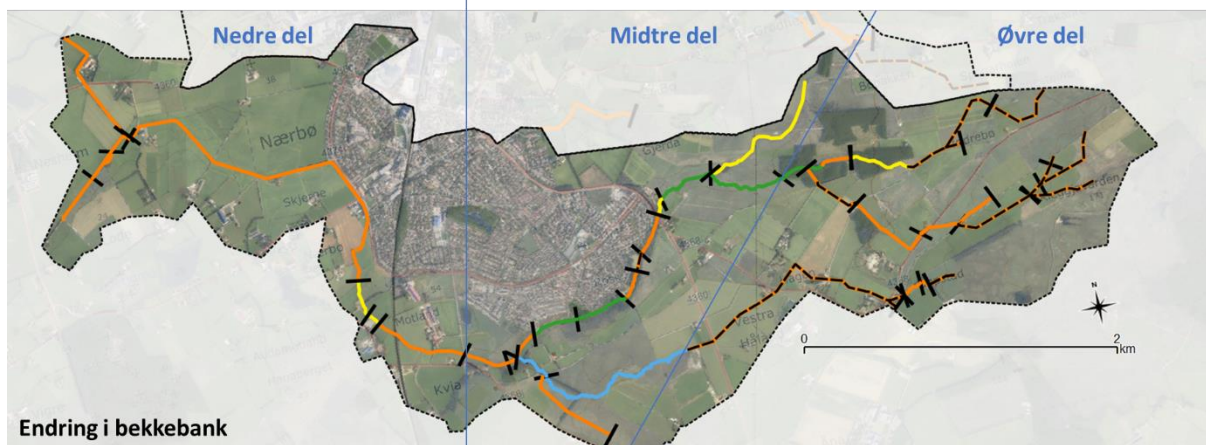
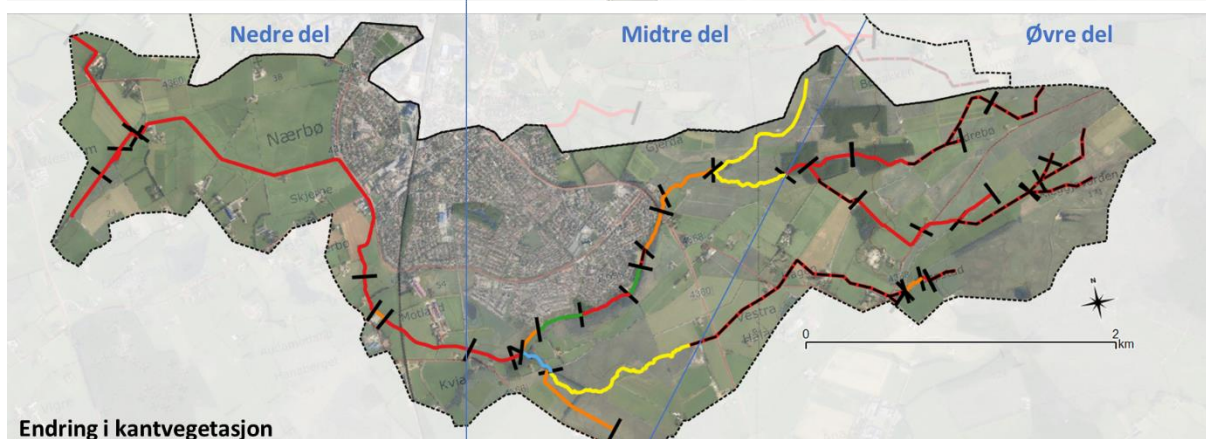
Figur 4.11. Klassifisering av fysiske endringer i Dalabekken.

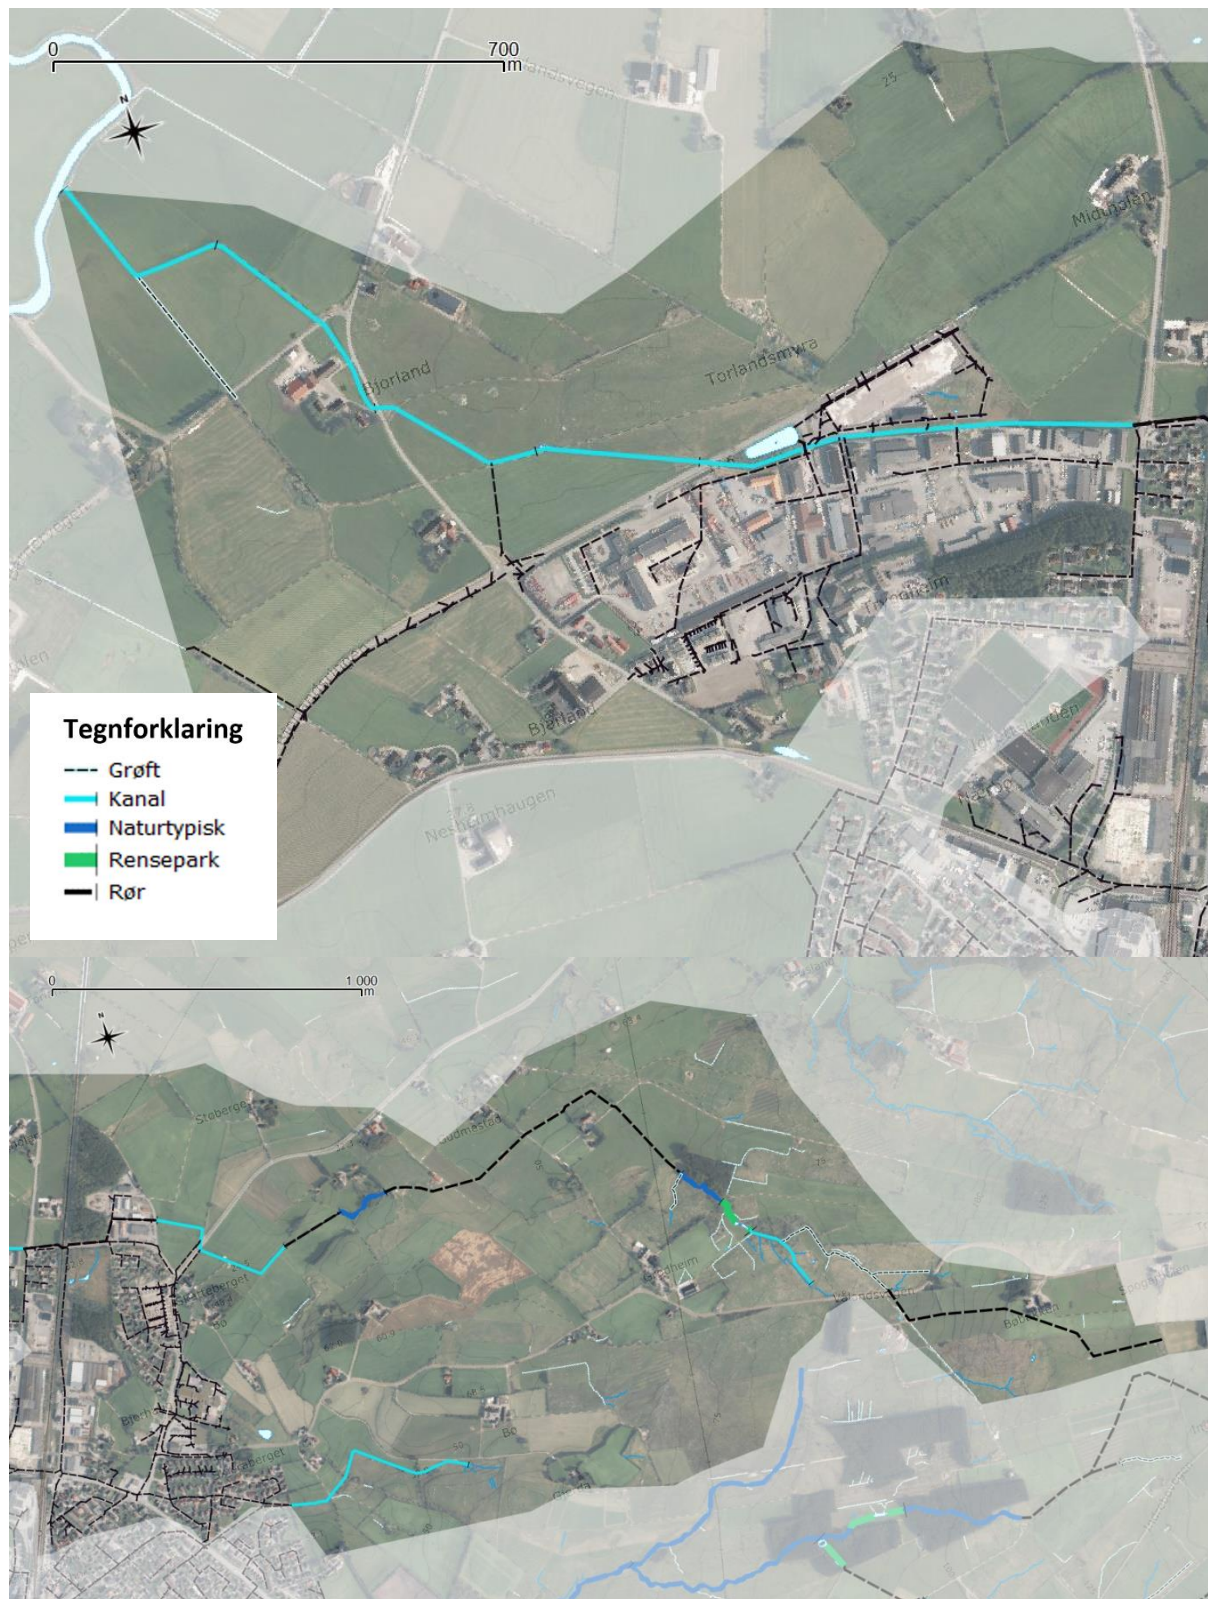
Figur 5.1. Fysiske inngrep i Bøbekkens nedre del, vannforekomst 028-98-R (øverst) og øvre del (nederst).

Bøbekken er preget av fysiske endringer i hele nedbørsfeltet - i stor grad kanalisering i nedre deler og rørlegginger i øvre deler (figur 5.1). En nærmere beskrivelse av de fysiske endringene i bekken følger under.

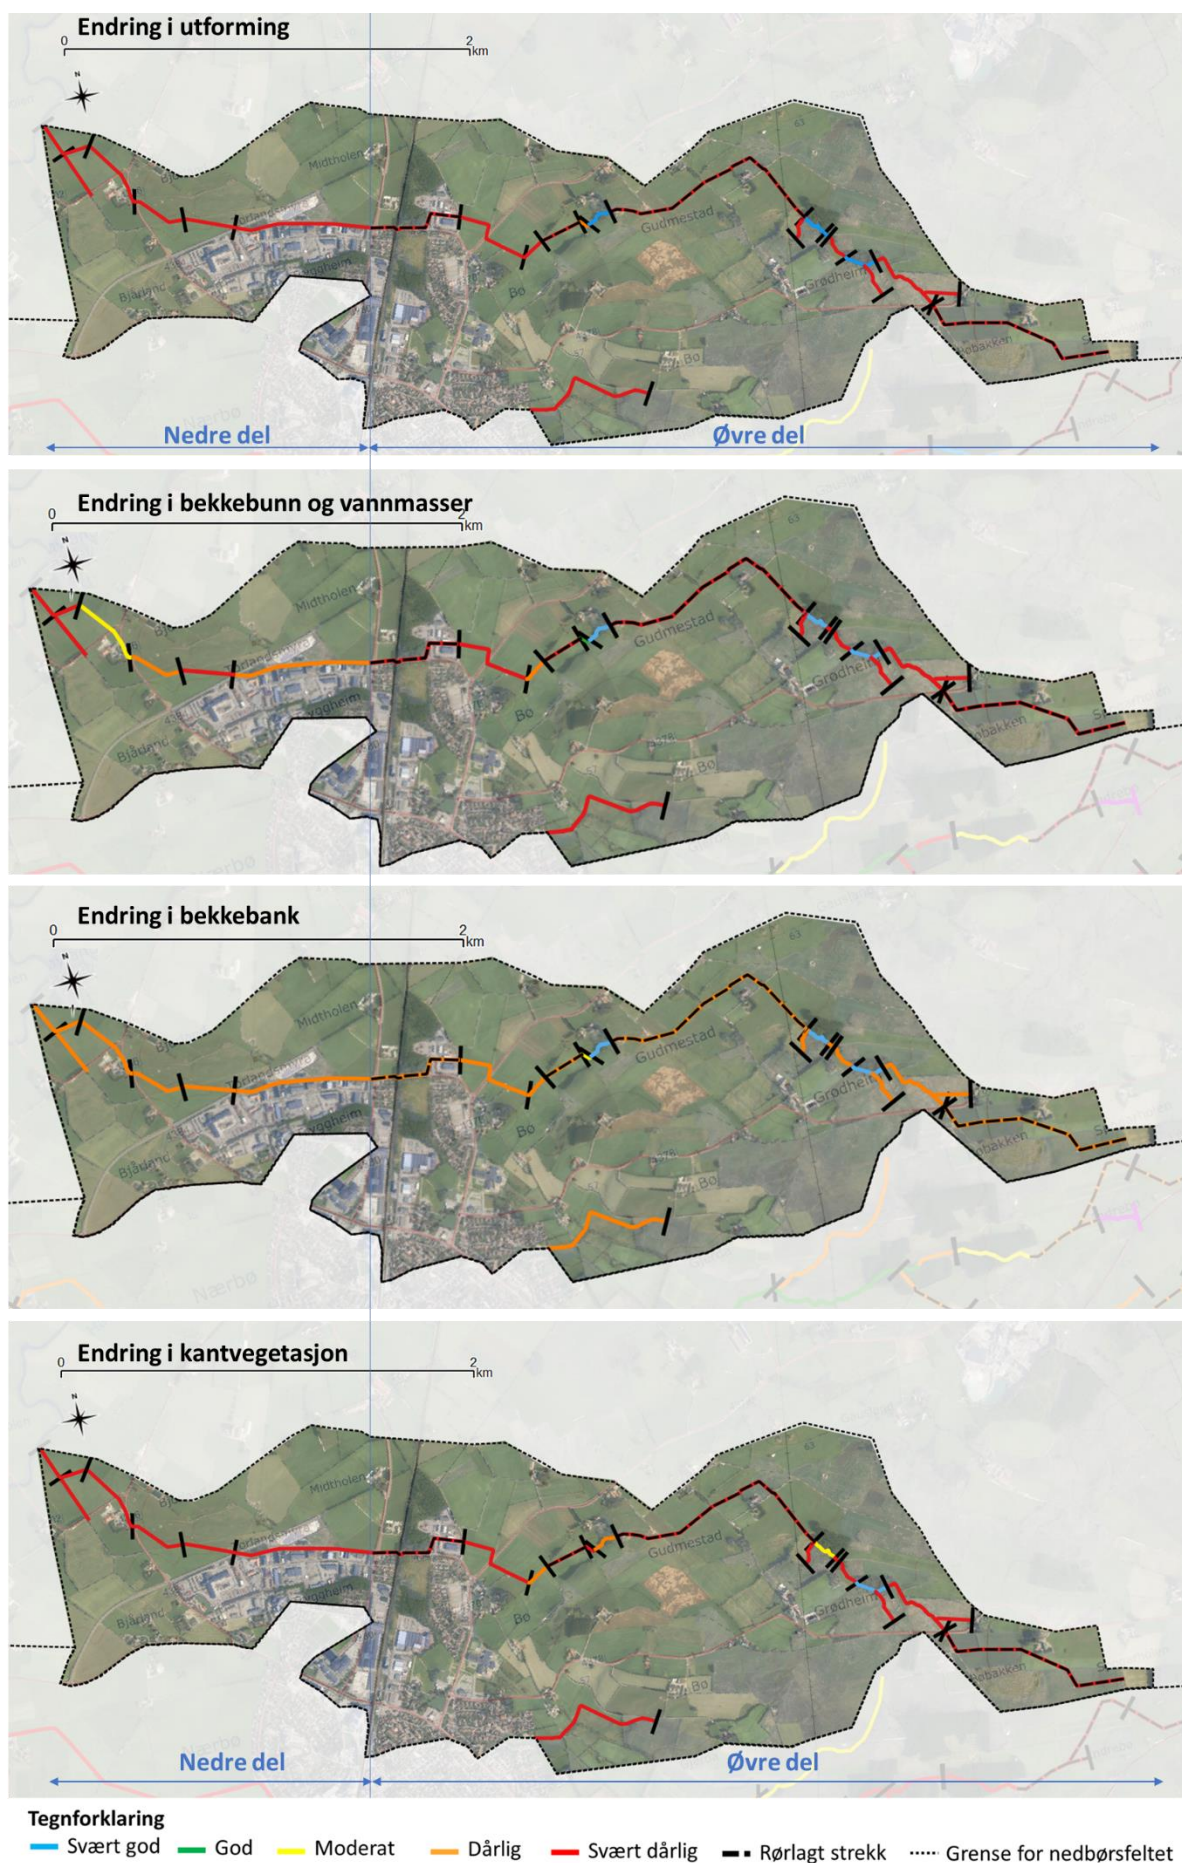
Figur 5.6. Klassifisering av fysisk endringsgrad i Bøbekken.

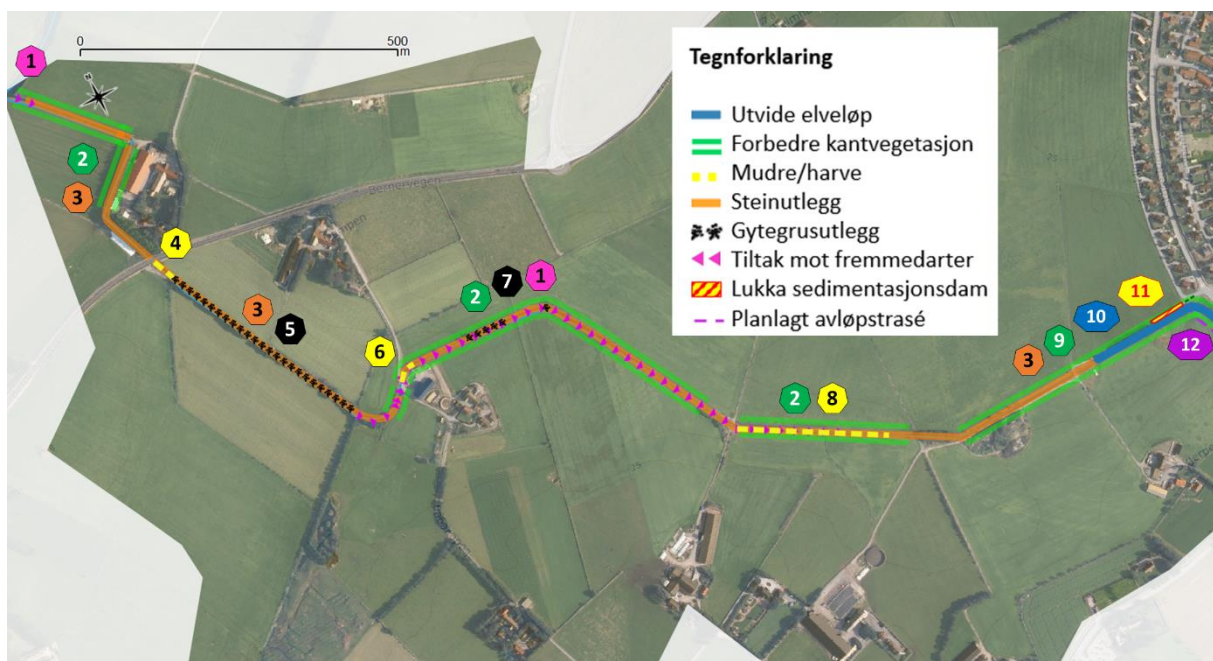
Figur 6.8. Forslag til tiltak i nedre del av Dalabekkens anadrome strekning.

Nedre del av Dalabekken fremstår som homogen. Flere av de habitatforbedrende tiltakene som er foreslått er stedfestet i figurene (utvidelse av elveløp, gytegrusutlegg, harving/mudring, steinutlegg og forbedring av kantsone), men ville optimalt sett blitt etablert spredt langs hele løpet. For at tiltakene skal bli mer gjennomførbare er det utpekt enkelte strekninger som kan prioriteres.

1. Bekjempe spredning av den svartelista planten kjempespringfrø, som er spredt fra Lodevegen og ned til utløpet i Håelva (se beskrivelse side 24). Arten kan bekjempes ved lusing, slått, eller sprøyting, tidlig i blomstringsperioden. For mer informasjon om anbefalt metodikk henvises det til faktaarket Bekjempelse av kjempespringfrø (Fagus rådgivning, nr. 05/2009, <https://fagus.no/wp-content/uploads/2017/08/2009-bekjempelse-av-kjempespringfro.pdf>).
2. Det oppfordres til å forbedre kantsonen langs kanalen der den er smal, fremstår som homogen med lite variasjon i artssammensetning og har lite trær og/eller skygge. Se punkt 15. under generelle tiltak.
3. Steinutlegg i den homogene kanalen for å øke bredde, dybde og hydraulisk variasjon. Steinutlegg forventes å danne bedre leveområder for fisk og bunndyr.

4. Harve løpet ved Bernervegen for tilført sand, finstoff og gressbanker.
5. Gytegrusutlegg i den godt tresatte sona mellom Lodevegen og Bernervegen (figur 6.7). Tiltaket må utføres i kombinasjon med steinutlegg og etablering av djupål. Strømforholdene anses som velegnede, og strekket har gode skjul- og skyggeforhold. Strekket hvor gytegrusutlegget utføres kan med fordel harves i forkant av gytegrusutleggene. Etter gjennomføring av tiltaket anses det som fordelaktig om tiltak 4, harving, utføres nedstrøms.

6. Mudre tilført finstoff i innersvingen oppstrøms Lodevegen. Her vokser den største bestanden med kjempespringfrø, og tiltaket må utføres i kombinasjon med tiltak 1. Det er viktig at tidspunkt for gjennomføring justeres etter artens spredningspotensiale.

7. Enkelte gytegrusutlegg på strekket oppstrøms Lodevegen. Her er løpet noe smalere, det finnes noe stein i løpet som forankrer mindre grus og som gir variasjon i strømforhold. Helningen er også noe større enn videre oppstrøms.

8. Mudring/harving av en 250 meter lang strekning med lav helningsgrad og stor andel finstoff og vegetasjon i bekkebunn. Strekningen må så tilføres stein og grus i variabel størrelse, slik at det dannes varierte strømforhold og vekslende vanndybde, med gode skjulområder for ferskvannsorganismer.

9. Forbedre kantsonen bestående av grantrær på nord- og østsiden, og ei smal sone av gress på sør- og vestsiden. Grantrærne må erstattes med løvtrær (mest fordelaktig på sørsiden), og kantsonen bør utvides i bredde. Ved gjennomføring av tiltak 10 er tiltak 9 en forutsetning.

10. Utvidelse av bekkeløpet mellom to senka strekninger. Bekkeløpet preges av pågående kanterosjon med utrasing av steinsatte kanter, og tilgrensende dyrka mark er vasstrukken i et felt oppstrøms overgangen til den senka strekningen. Dette skyldes at det i denne overgangen er et smalere løp, hvor steinsatte kanter og et tre helt i bekkekanten danner en flompropp som gir oppstuing av vann oppstrøms det senka strekket. Grunneier ønsker å øke bekkens kapasitet også oppstrøms det senka strekket. Det anbefales derfor en utvidelse av bekkeløpet som etableres med slake sidekanter, tilbaketrukken, naturlig erosjonssikring/ru plastring, en godt steinsatt bekkebunn med djupål og variasjon i dybde. Tiltaket må utføres i kombinasjon med tiltak 9, og det anbefales sterkt at tiltaket også utføres i kombinasjon med tiltak 11, etablering av sedimentasjonsløsning for overvann. Kommunen må også krysse bekken med ny avløpstrasé, tiltak 11.

11. Etablering av sedimentasjonsbasseng for overvann fra Nærbø sentrum, riktig dimensjonert til overvannsnett. Overvannsnett er kjent for å gi raske flompropper, og tilførsel av finstoff fra tette flater. For å sikre at ikke disse partiklene tilføres bekkeløpet og ødelegger hulrommene i bekkebunnen som er viktige for fisk og bunndyr (se figur 3.3 og 3.5), så anbefales det å etablere tiltak som gir sedimentering i forkant av

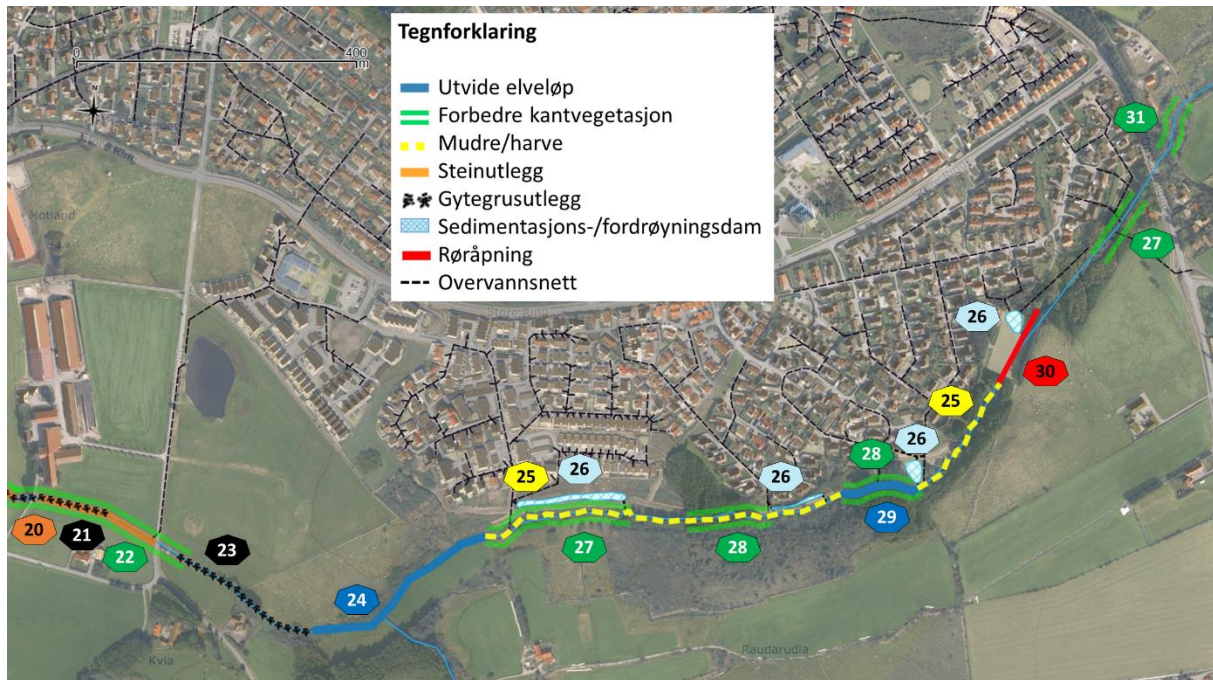
Figur 6.10. Forslag til tiltak i Dalabekkens midtre del.

24. Utvidelse av bekkeløpet. Bekkeløpet preges av pågående bunn- og kanterosjon, sedimentasjon og utrasing av steinsatte kanter. Den tilgrensede dyrka marka er vasstrukken og har ifølge grunneier hatt ei negativ utvikling, og fremstår som nesten ubrukelig i nedre del. Bekkeløpet er her smalere enn oppstrøms. Problemene antas å delvis skyldes et for lite dimensjonert bekkeløp som på grunn av at tilgrensede boligområder er utbygd nå mottar økt flomvannføring. Grunneier anser det som positivt med tiltak som øker bekkens kapasitet. Det anbefales derfor en utvidelse av bekkeløpet som etableres med slake sidekanter, tilbaketrukken, naturlig erosjonssikring/ru plastring, en godt steinsatt bekkebunn med djupål og variasjon i dybde (se prinsipper om utforming i vedlegg). Tiltaket må utføres i kombinasjon med gode kantsoner (oreskogen på nordre side bør bevares), og det anbefales sterkt at tiltaket også utføres i kombinasjon med tiltak 26, etablering av sedimentasjons- og fordrøyningsløsninger for overvann.

25. Harving av bekkeløpet. Store mengder finstoff dekker hulrom mellom blokk, stein og grus i et ellers naturlig og fint bekkeløp. Tiltaket vil gi en stor forbedring av leveområdene.

20. Steinutlegg i homogen kanal i soner innenfor den oransje markeringen (figur 6.10).
21. Gytegrusutlegg i kombinasjon med steinutlegg og forbedring av kantsone.

22. Utvidelse av kantsonen. Denne er flere steder under 2 meter bredde, som er krav til minstebredde for å motta produksjonstilskudd.
23. Enkle gytegrusutlegg i kombinasjon med enkelte stabiliserende steinutlegg.

26. Etablering av sedimentasjonsbasseng for overvann fra Nærbø sentrum, riktig dimensjonert til overvannsnett. Overvannsnett er kjent for å medføre raske flompropper, med tilførsel av finstoff fra tette flater. For å sikre at ikke disse partiklene tilføres bekkeløpet og ødelegger hulrommene i bekkebunnen som er elementære for fisk og bunndyr (se figur 3.3 og 3.6), så anbefales det å etablere tiltak som gir sedimentering i forkant av overvannsutløpet til bekkeløpet. Tiltaket kan med fordel etableres som åpne dammer, grøfter eller regnbed langs turstien, etter prinsipper for utforming beskrevet i vedlegg og i Åstebøl et. al., 2013.

27. Forbedring av kantvegetasjonen langs turstien. Det anses som positivt om vegetasjonen får vokse fritt (med mindre fremmedarter etablerer seg). Et kostnadseffektivt tiltak er å justere forvaltningen av grøntdraget langs bekkeløpet, slik at det ikke klippes, gjødsles eller sprøytes i kantsonen langs bekkeløpet. Anses det som nødvendig å klippe vegetasjonen inn mot turstien (for å hindre at den brer seg ut over stien) så bør klippebredden være 0,5-1 meter (figur 6.11). Dette må videreformidles til parkavdelingen i kommunen.
