Undersøkelse av eiketrær ved Kvernelandsveien 86, Kverneland

Ecofact rapport 830

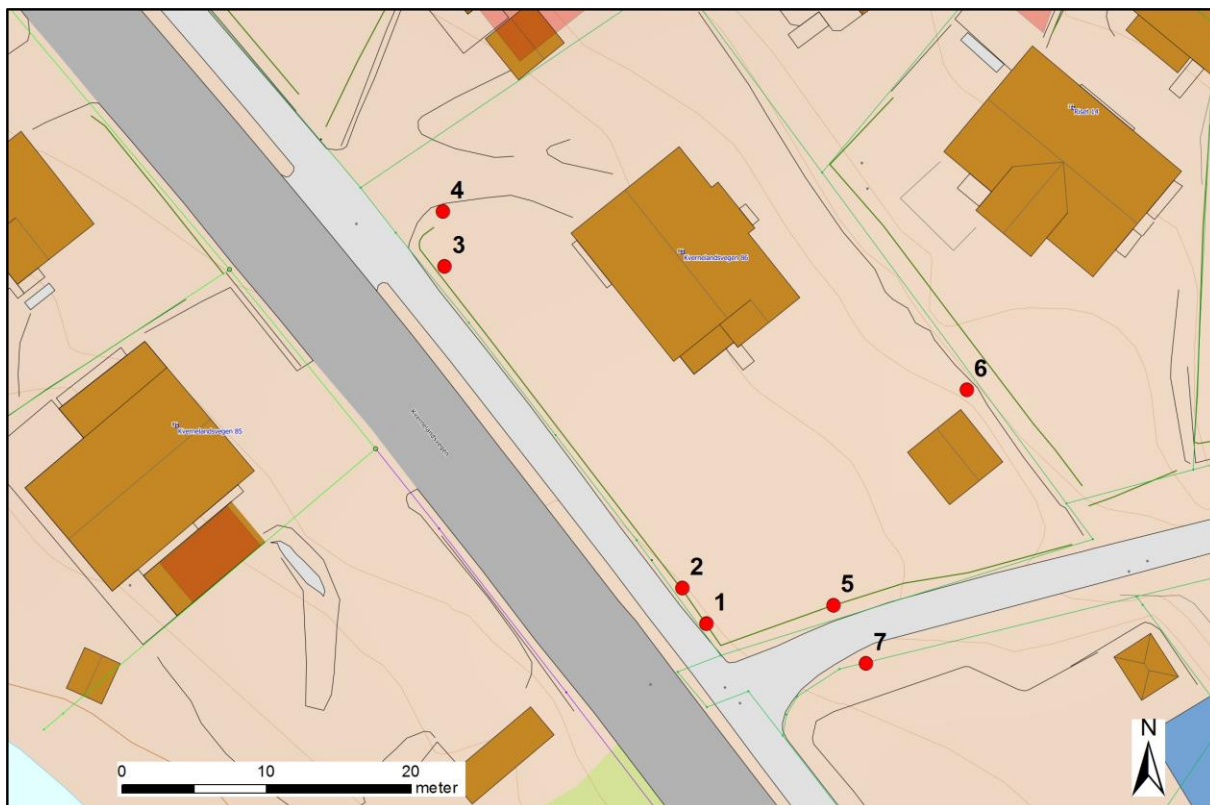
Figur 4.1. De undersøkte trærnes beliggenhet.

For å se området i sammenheng, ble det gjort en rask vurdering også av de eiker på eiendommen som ikke står tett opp til planlagt grøft, samt på et eiketre like utenfor eiendommen. Trærnes beliggenhet fremgår av figur 4.1. Trærne som står langs Kvernelandsveien er vist på bilde på forsiden og figur 4.2.
