# Habitatkartlegging av Storånavassdraget

med fokus på habitatflaskehals og  
ungfiskproduksjon

Ecofact rapport 858

Rune Søyland & Maya Stølen 2021

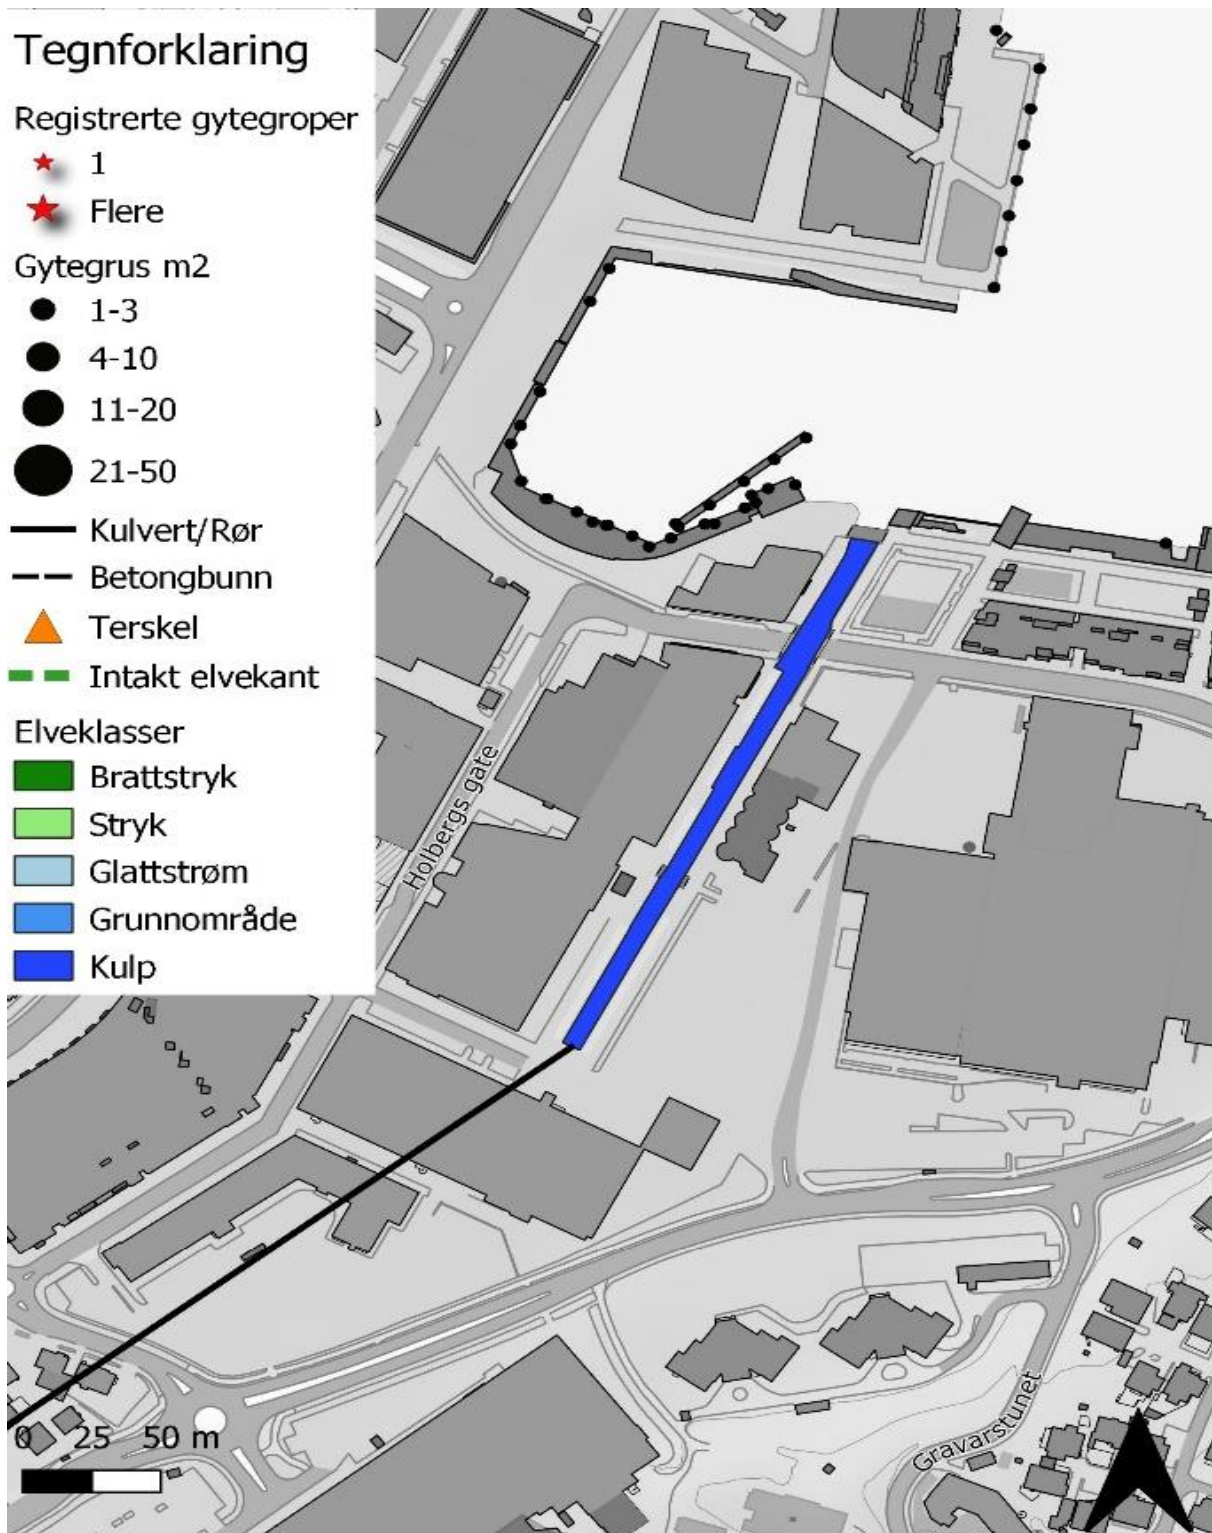
Figur 4.1. Elveklasser, registrerte gytegroper (2021), gytegrus og ulike inngrep. Elvas utløpsområde i Gandsfjorden. Siden nesten all elvekant i Storåna er erosjonssikret er det valgt å vise strekningene med naturlige kanter uten erosjonssikring i kartene. Erosjonssikring av kanter er ikke vist – her er alle kanter kunstige. Det dype, sakteflytende partiet nederst i elva klassifiseres som kulp (>70 cm dypt og sakteflytende). Rørlagte strekninger i nedre del er ikke undersøkt, og de inngår ikke i substratfordelingen som er vist senere i rapporten.

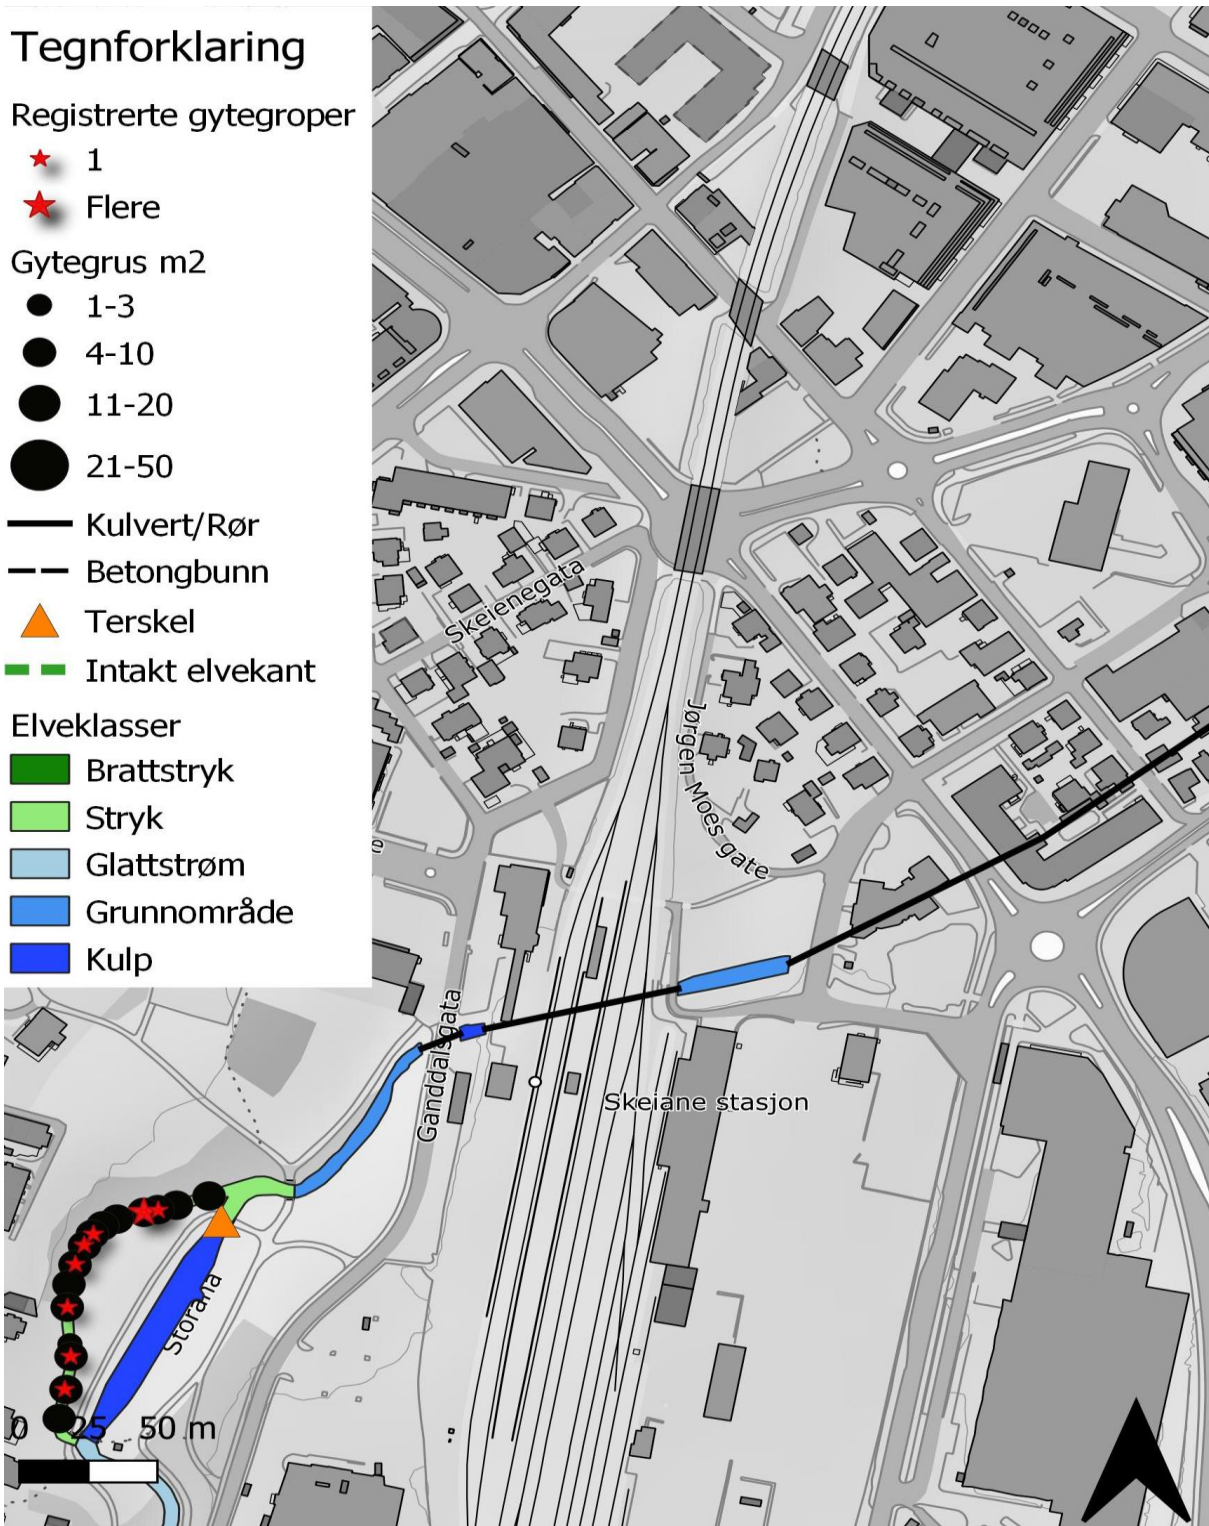
Figur 4.2. Elveklasser, registrerte gytegrøper (2021), gytegrus og ulike inngrep. Bruelandparken og rørlagte deler nederst i elva. Her er to sakteflytende og dype kulper, hvorav den ene er sedimentasjonsbasseng i parken. To grunne og sakteflytende partier defineres som grunnområder. Sideløpet i Brueland er restaurert i 2021, og her er det lagt ut 15 felter med gytegrus. Gytefiskundersøkelse av Knut Ståle Eriksen og Trond Askildsen 21.12.2021, samt egne undersøkelser under habitatkartleggingen, avdekket minst 8 gytegrøper 2021. I hovedsak var dette mindre grøper, antatt gravd av mindre gytefisk, mest sannsynlig sjørret. Per desember 2021 ligger grus og habitatstein stabilt med begrenset tilslamming. Et vandringshinder er fjernet og vandringshinder nedenfor sedimentasjonsbasseng er vesentlig forbedret. Alle kanter i kartet er erosjonssikret.

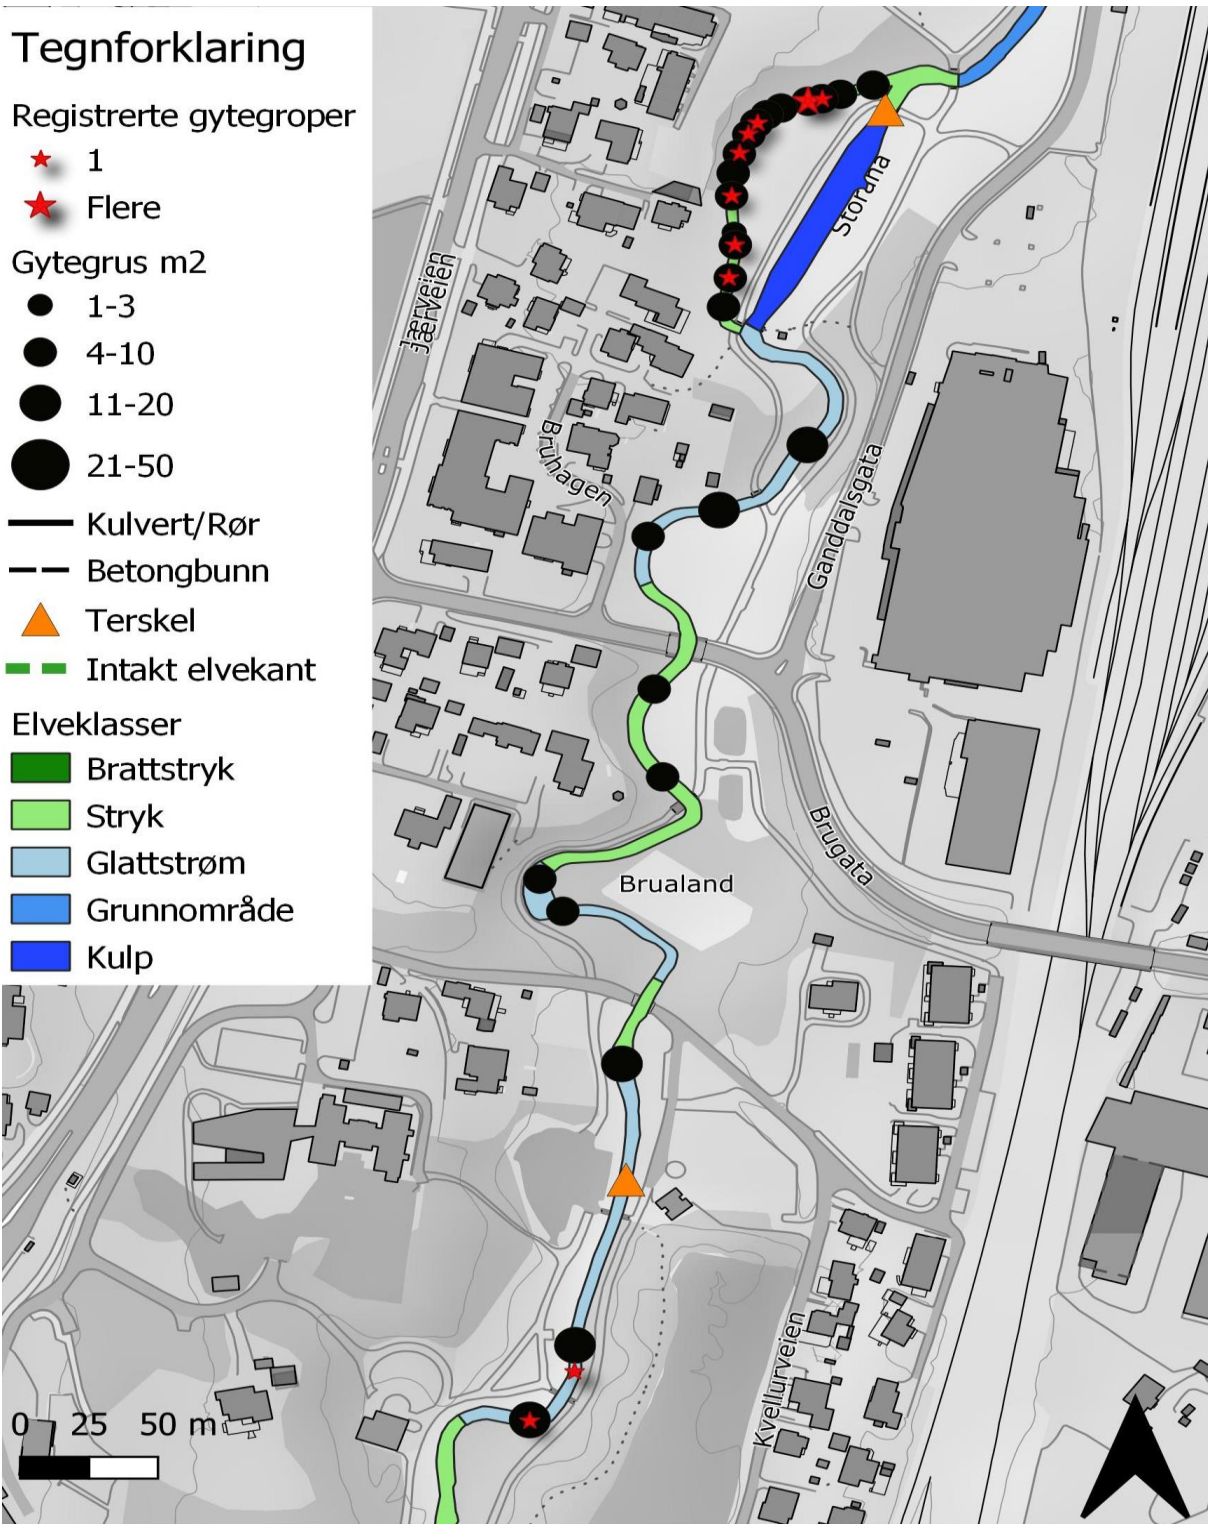
Figur 4.3. Elveklasser, registrerte gytegroper (2021), gytegrus og ulike inngrep. Brueland. Elveklassene her veksler mellom glattstrøm og stryk (lette stryk), slik tilfellet er for store deler av elva. Elva har generelt mye grus, og det ble her registrert mange egnede gytearealer. Flere av disse har imidlertid litt fin grus, ofte dominert av 2-3 cm diameter, men mangler de største grusstørrelsene, og har begrenset med stein og blokk til å stabilisere grusen. At det her finnes en 500 meter lang strekning med mye gytegrus og ingen registrerte gytegroper er spesielt i forhold til andre deler av elva. Tilslamming/tetting av grus med mudder og sand er også et vesentlig problem. At gytegroper er registrert på steder det ikke er registrert gytegrus kan skyldes at arealet har vært dekket av finstoff under kartleggingen, eller at fisken har gytt i små felter med grus. En terskel i området utgjør et temporært vandringshinder. Alle kanter i kartutsnittet er erosjonssikret.

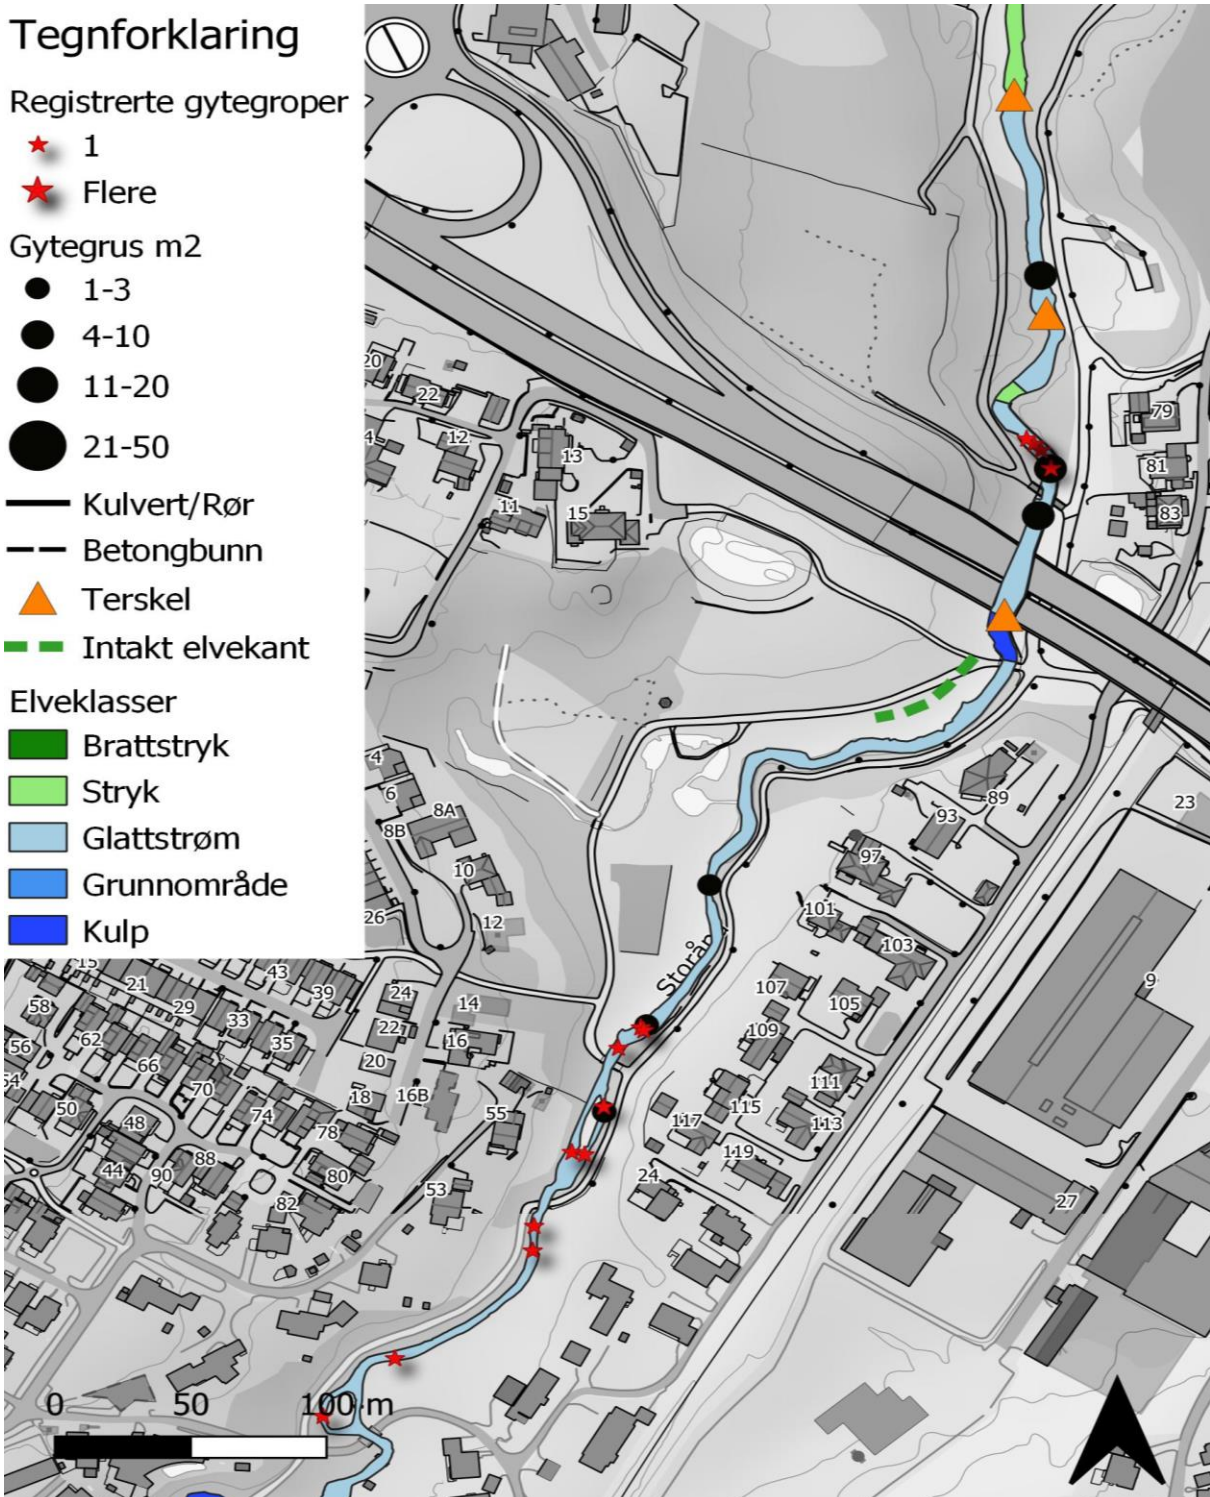
Figur 4.4. Elveklasser, registrerte gytegroper (2021), gytegrus og ulike inngrep. Kvelluren. Glattstrøm er dominerende. En kulp finnes over terskel ved E39. Andre terskler har også små partier med kulp like oppstrøms, men svært små areal som ikke er vist. Også her finnes mye potensiell gytegrus, og ca. 15 gytegroper ble registrert. En terskel i området utgjør et temporært vandringshinder. Alle kanter i kartutsnittet er erosjonssikret. De tre tersklene i sonen er temporære vandringshinder, som særlig kan påvirke fiskevandring ved lav vannføring. Nær E39 finnes en kantsone som ikke er erosjonssikret, øvrige kanter som ikke er merket er erosjonssikret.

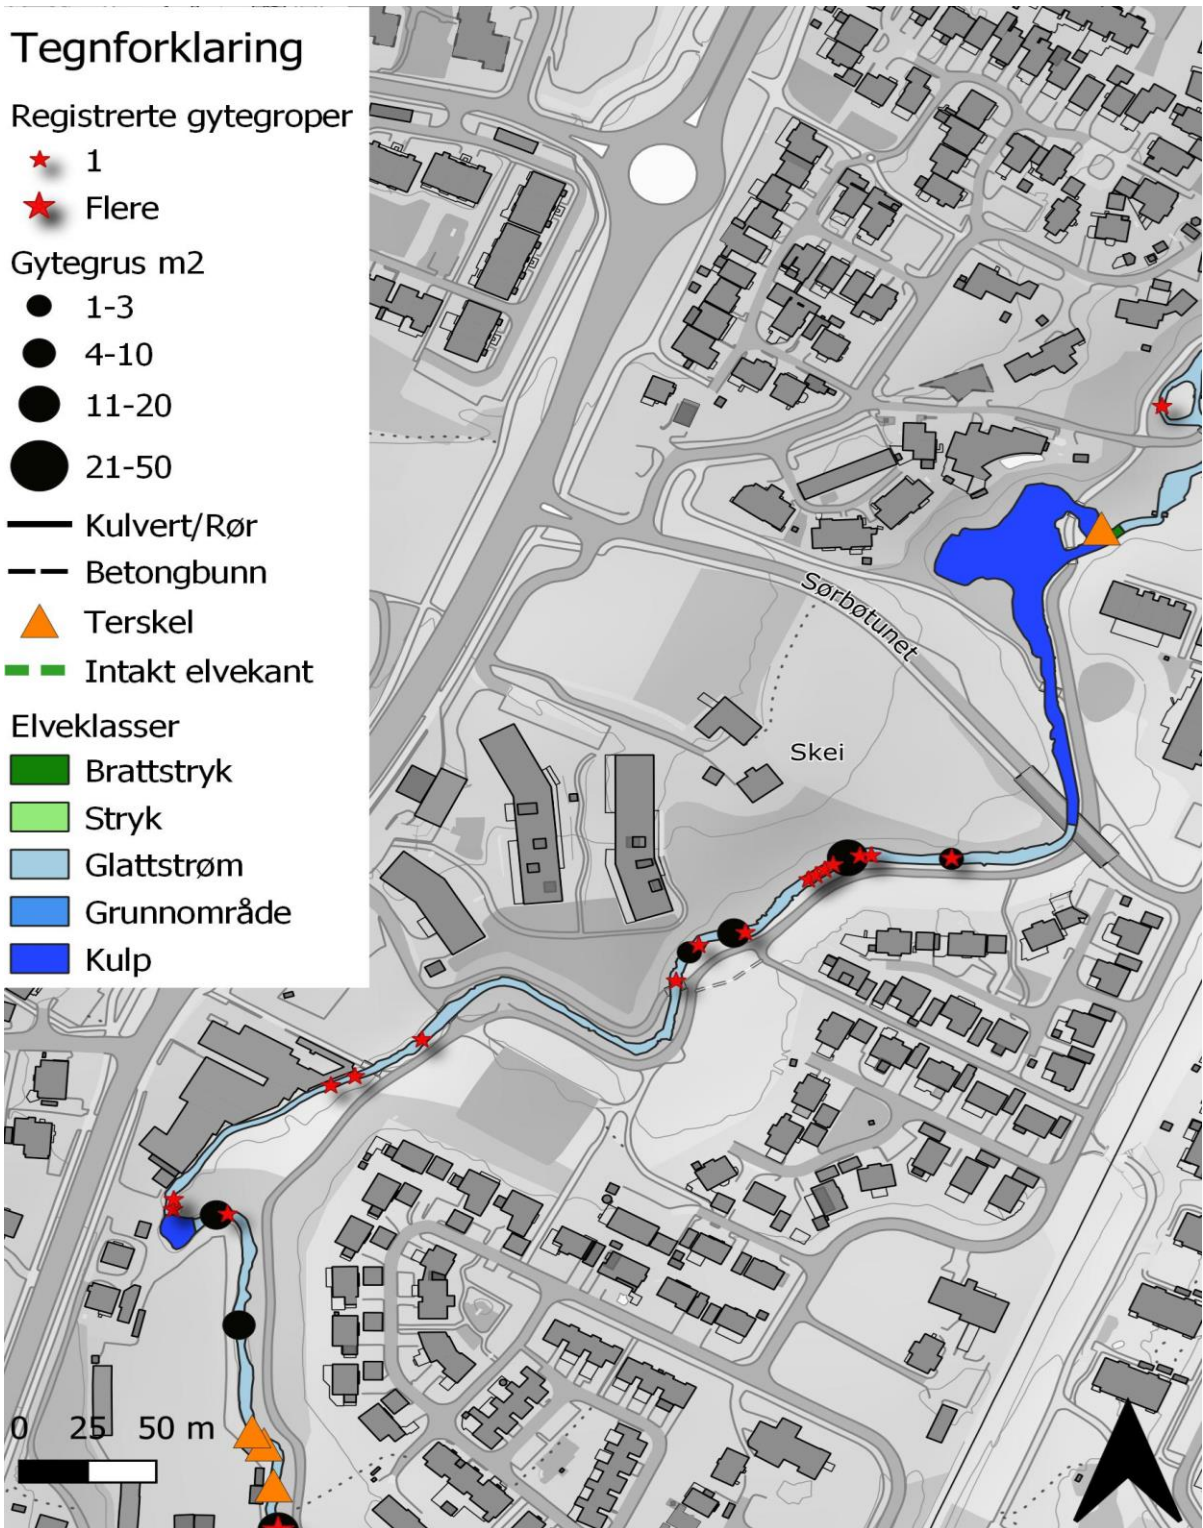
Figur 4.5. Elveklasser, registrerte gytegroper (2021), gytegrus og ulike inngrep. Skei. Glattstrøm er dominerende, og det finnes noen store områder med gytegrus. Steinterskelen nedstrøms dammen ved Skeilunden gjør at et ganske stort areal oppstrøms er kulp. En naturlig kulp finnes i svingen litt lenger oppe i elva. Det ble registrert en hel del gytegroper her. Særlig midtre del, hvor det også var registrert mye areal med gytegrus, hadde mange groper. Både terskel nedenfor dammen og de tre betongtersklene øverst er temporære vandringshinder, som særlig kan påvirke fiskevandring ved lav vannføring. Alle kanter i kartutsnittet er erosjonssikret.

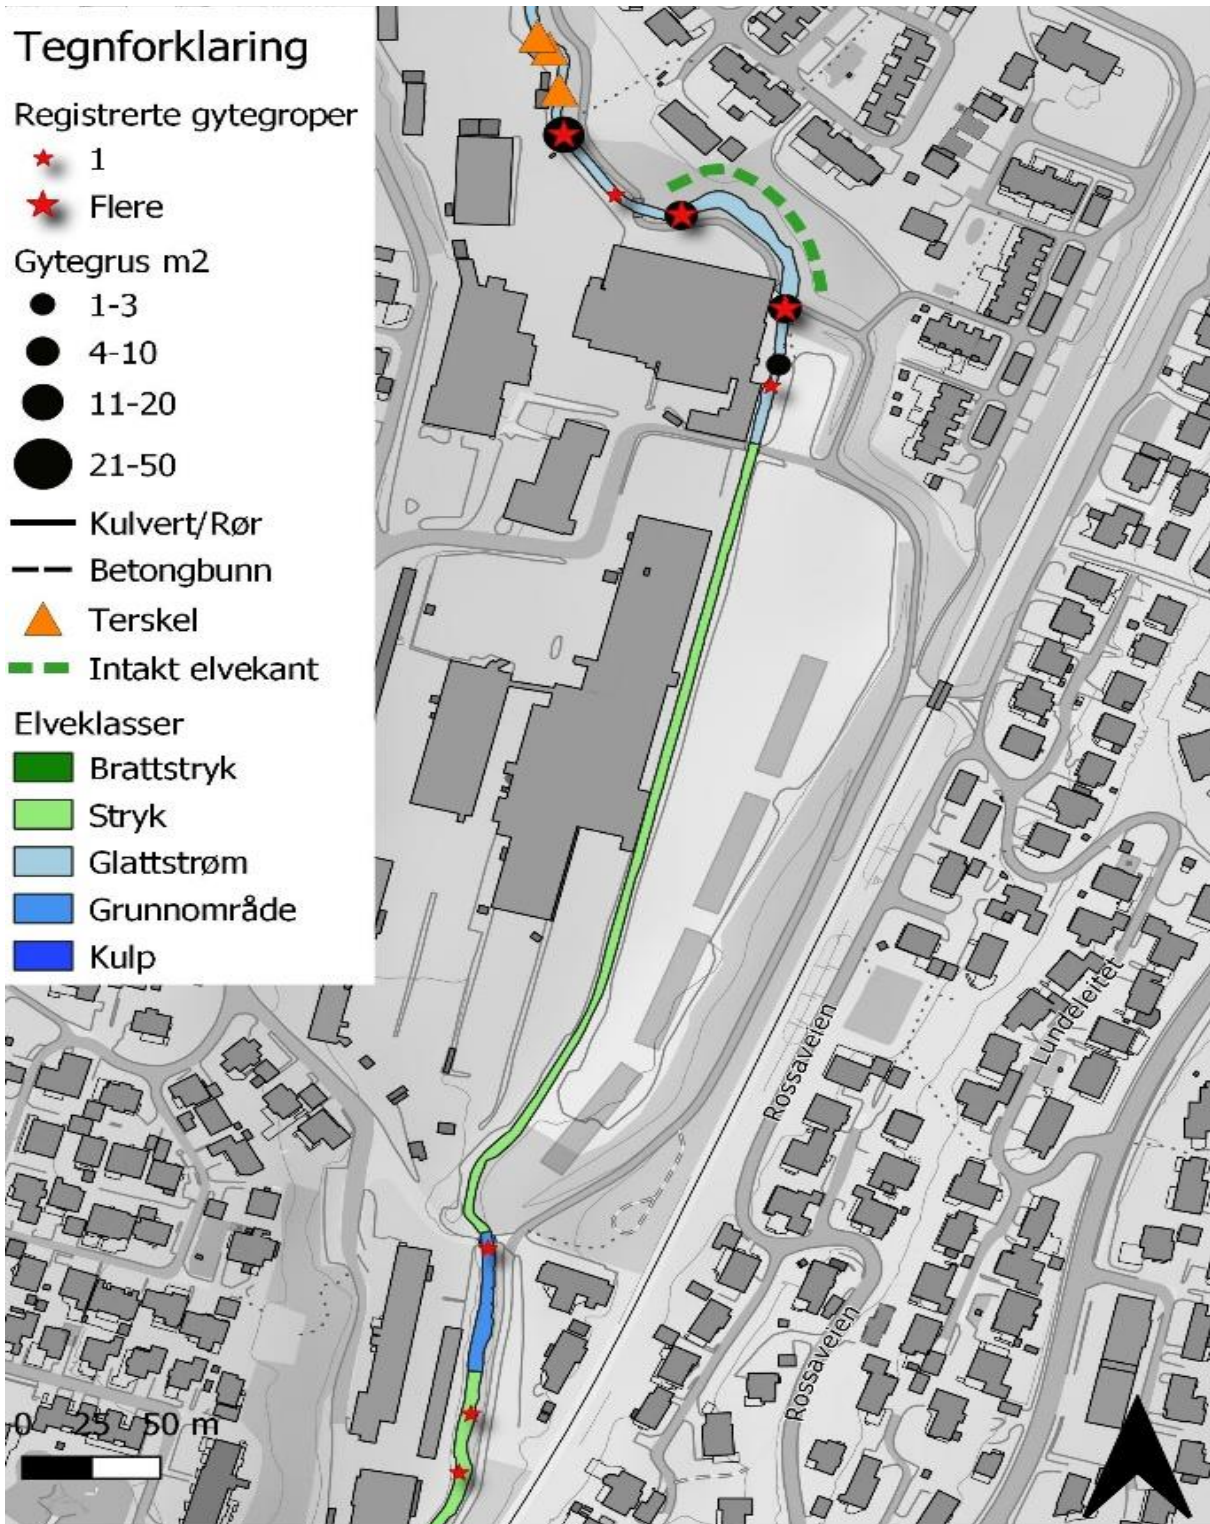
Figur 4.6. Elveklasser, registrerte gytegroper (2021), gytegrus og ulike inngrep. Åsedalen. Her er en lang strykestrekning, hvor stein dominerer bunnsbunnsstratet. Over denne er det et sakteflytende grunnområde, og over dette stryk (svakt stryk). Glattstrømmen lengst nord i kartet hadde noen større partier med gytegrus, der det var gytt i mange groper på flere av dem. I dette området er også en av få strekninger med naturlig kantsone uten erosjonssikring. Alle kanter i kartutsnittet for øvrig er erosjonssikret. I bøkeskogen i usikret sone foregår det en del erosjon av finstoff. I stryk lengst sør ble det registrert et par gytegroper i små felt med grus.

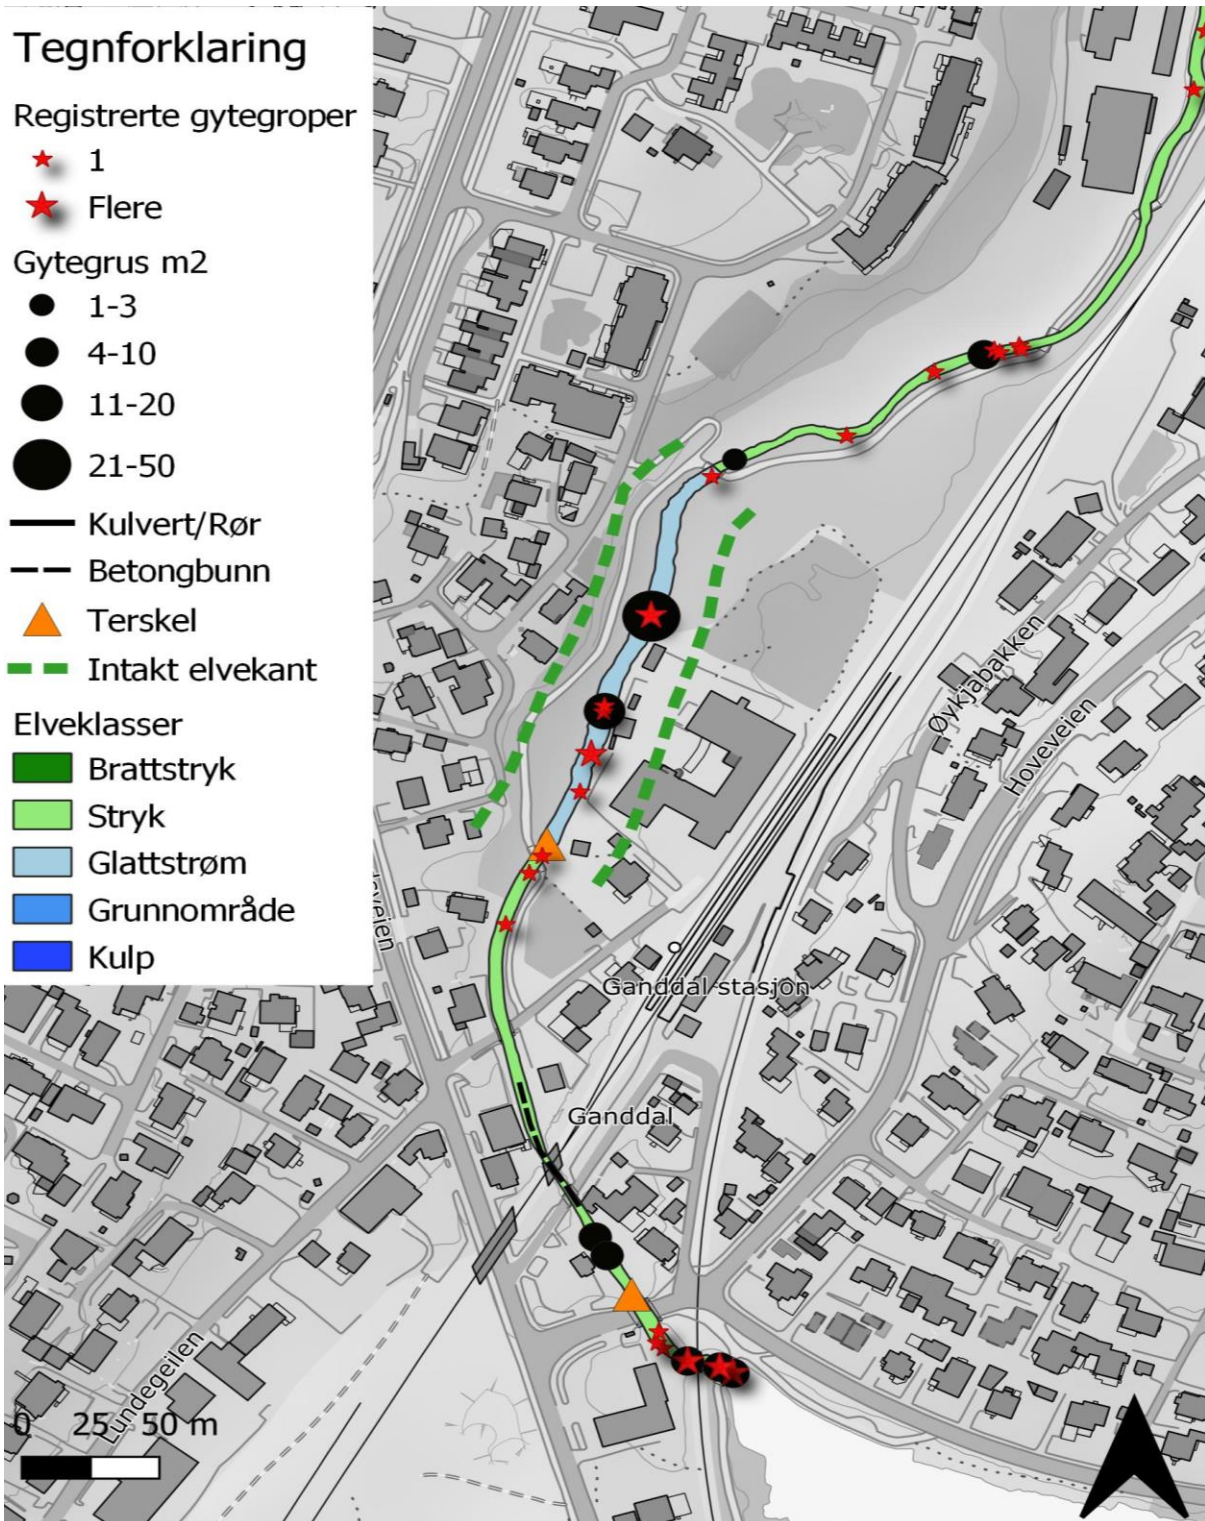
Figur 4.7. Elveklasser, registrerte gytegroper (2021), gytegrus og ulike innrep. Ganddal. Her er to strykstrekninger (lette stryk) som avveksles av en glattstrøm. Det finnes mye gytegrus på strekningen, både i form av utlagt grus ved Stokkelandsvatnet og naturlig grus. Dette var området med størst tetthet av gytegroper. På steder det er gravd flere groper er det ofte vanskelig å telle groper. Særlig på de helt øverste gyteområdene var det tydelig at omfattende gyteaktivitet hadde funnet sted. Kantsonene ved Sandnes Friskole er ikke erosjonssikret, og kantvegetasjonen her er blant de bedre i elva. Alle kanter i kartutsnittet for øvrig er erosjonssikret. Særlig i øvre del er kanter delvis støypt betong, noe som finnes sporadisk langs elva ellers. På en 55 meter lang strekning er også bunnen erosjonssikret med betong, dette er også spesielt.

Noe som tidligere ikke er kommet frem er at ca. 55 meter av øvre del av elva har betongbunn, i en stryksesone. Dette er i forbindelse med en smal sone med kulvert under jernbanelinja. Betongen i bunnen viser bare delvis siden det ligger en del blokk, stein og grus over denne. Det er usikkert om betongbunnen er heldekkende. Det er en rekke broer over elva, men bare unntaksvis påvirker de elvebunnen direkte. Det er 11 terskler, hvorav mange er flate betongterskler. Tiltak for å forenkle fiskepassasje er utført på terskel nedenfor sedimentasjonsbasseng i Bruelandparken, og en treterskel i sideløp er her fjernet som del av tiltak i området. Tre av tersklene har plassering og utforming som gjør at de lager store kulpområder oppstrøms. Tersklene fungerer i større eller mindre grad som temporære vandringshindre, særlig for mindre fisk og ved lav vannføring. Flere av tersklene fungerer også som stengsler for ungfisk, enten ved høye sprang eller sterk strøm. Flate betongterskler uten forsenkning vanskeliggjør også oppvandringen for større fisk.

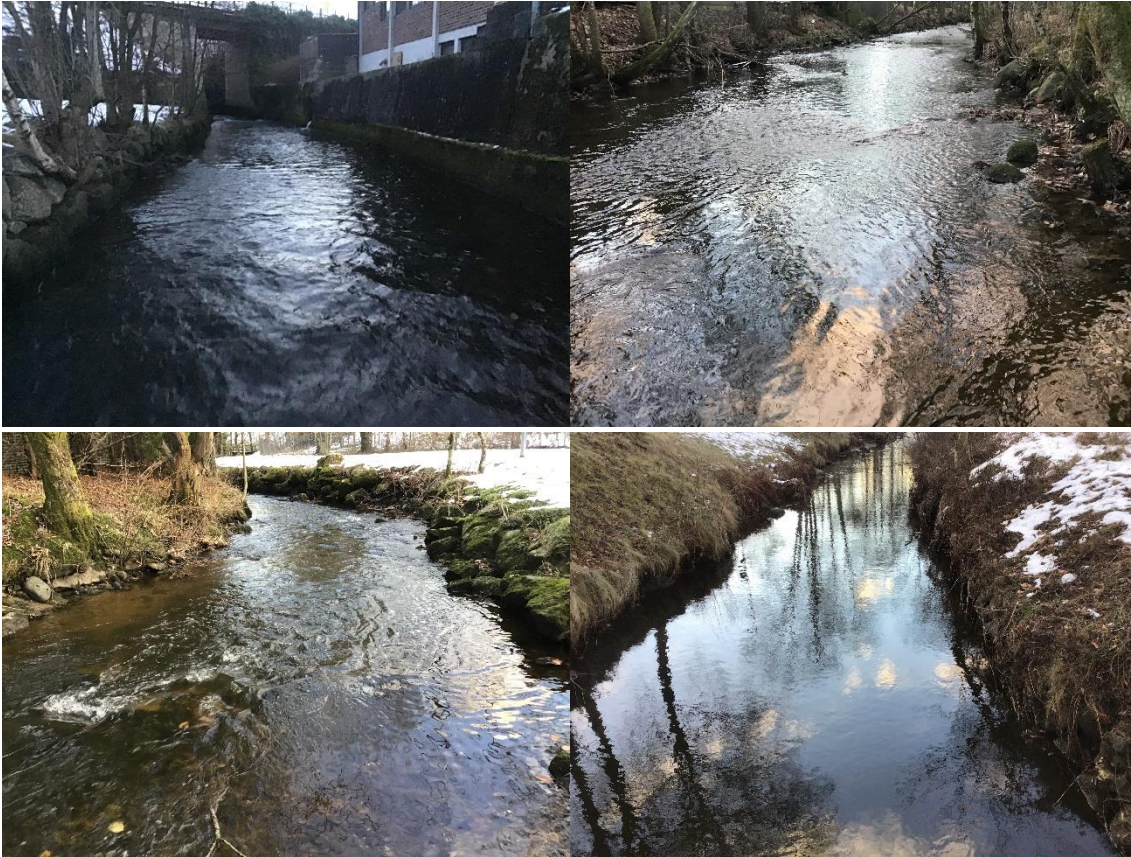
Figur 4.8: ØV: Stryk (svakt stryk) ved jernbanelinja på Ganddal. Bunnen under jernbanebrua er støpt i betong. ØH: Glattstrøm ved Sandnes Friskole. Viktig gyteområde med mye gytegrus og naturlige elvekanter uten erosjonssikring. I tillegg med god kantvegetasjon. NV: Stryk (lett stryk) i Åsedalen. NH: Grunnområde i Åsedalen

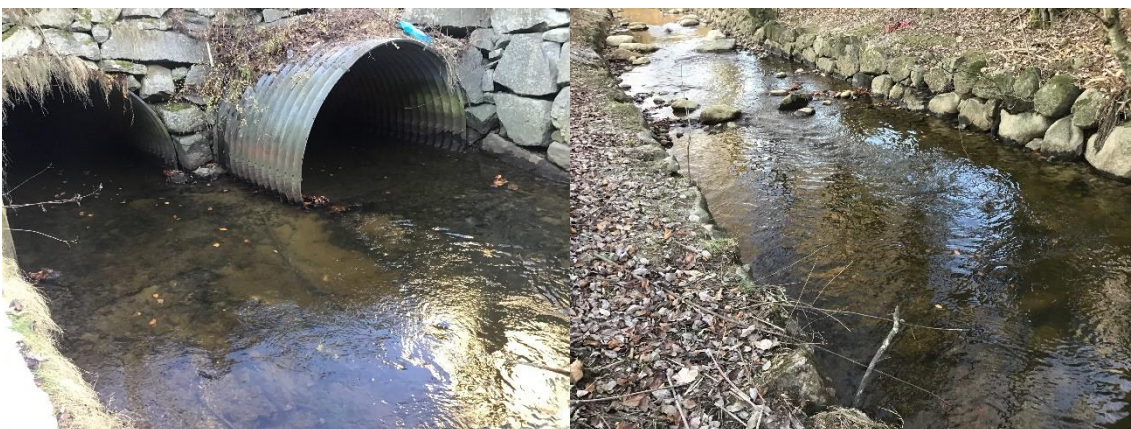
Figur 4.9: V: Det nederste grunnområdet i elva, og rørlagt del. H: Stryk (lett stryk) i sideløp i Bruelandsparken, hvor omfattende tiltak er gjort i 2021. Steinsatte kanter her er typisk for store deler av elva.

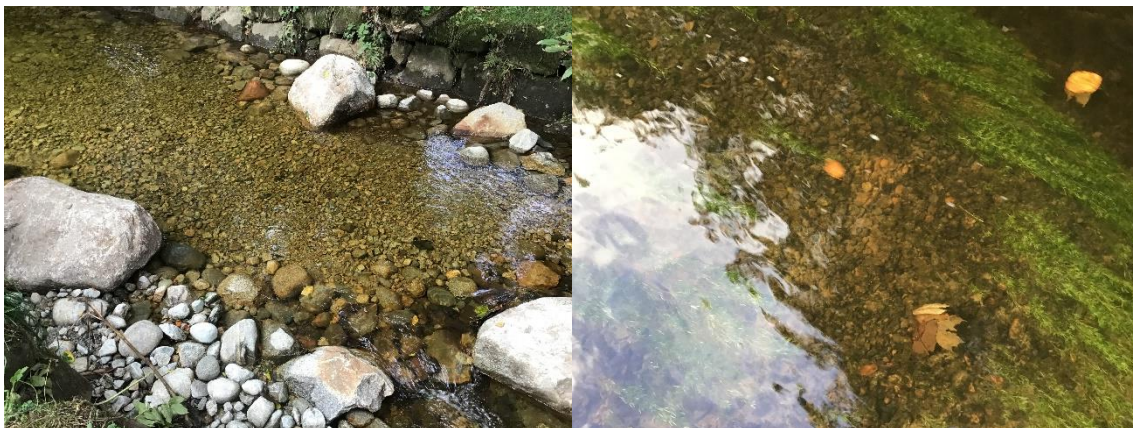
Figur 4.10. V: Utlagt gytegrus og habitatstein i sideløp ved Bruelandparken 2021. H: Liten gytetropp i naturlig gytegrus litt sør for Brueland.

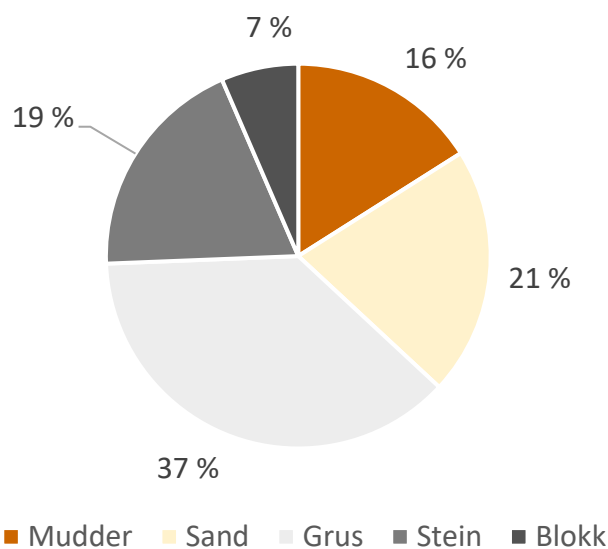
Figur 4.11. Substratfordeling for hele Storåna, med unntak for rørlagte deler nær utløpet. Grus er dominerende, men mest i de minste størrelsene under 3 cm diameter. Andelene med sand og mudder er høye.

Substratfordelingen for hele elva (med unntak av rørlagte deler nederst) viser at grus er dominerende fraksjon. I forhold til begrenset andel gyttegrus som vist over må det bemerkes at svært mye av grusen er fin, under 2-3 cm i diameter. Mudder og sand utgjør til sammen like stor andel som grus. Med utgangspunkt i at elvetyperne kulp og grunnområder, hvor man forventer sedimentasjon av finpartikulært materiale, kun utgjør 17,6 % av totalarealet, er

andelen av mudder og sand svært høy. Tallene underbygger tidligere vurderinger av at tilførsel av finstoff til vassdraget er et stort problem. Sand og mudder kan dekke til underliggende substrat, slik at grovere fraksjoner som finnes i elva er underrepresentert. Først og fremst er mye sand og finstoff et problem i forhold til tetting og overdekking av gytegrus og skjul for fisk, samt at det i stor grad vil påvirke bunndyrfaunaen i elva. Andeler av stein og blokk i elva er relativt små. Med 19 % stein burde imidlertid skjultilgangen (som presenteres under) vært bedre enn målingene tilsier. Tetting av hulrom med finstoff ble under kartleggingen observert som en direkte årsak til få hulrom, i tillegg til liten andel stein og blokk. Det er også en klar tendens til at soner med mye grus og gytegrus mangler stein og blokk nær gyteområdene. Ofte ligger gytearealene i tilnærmet rene gruspartier.

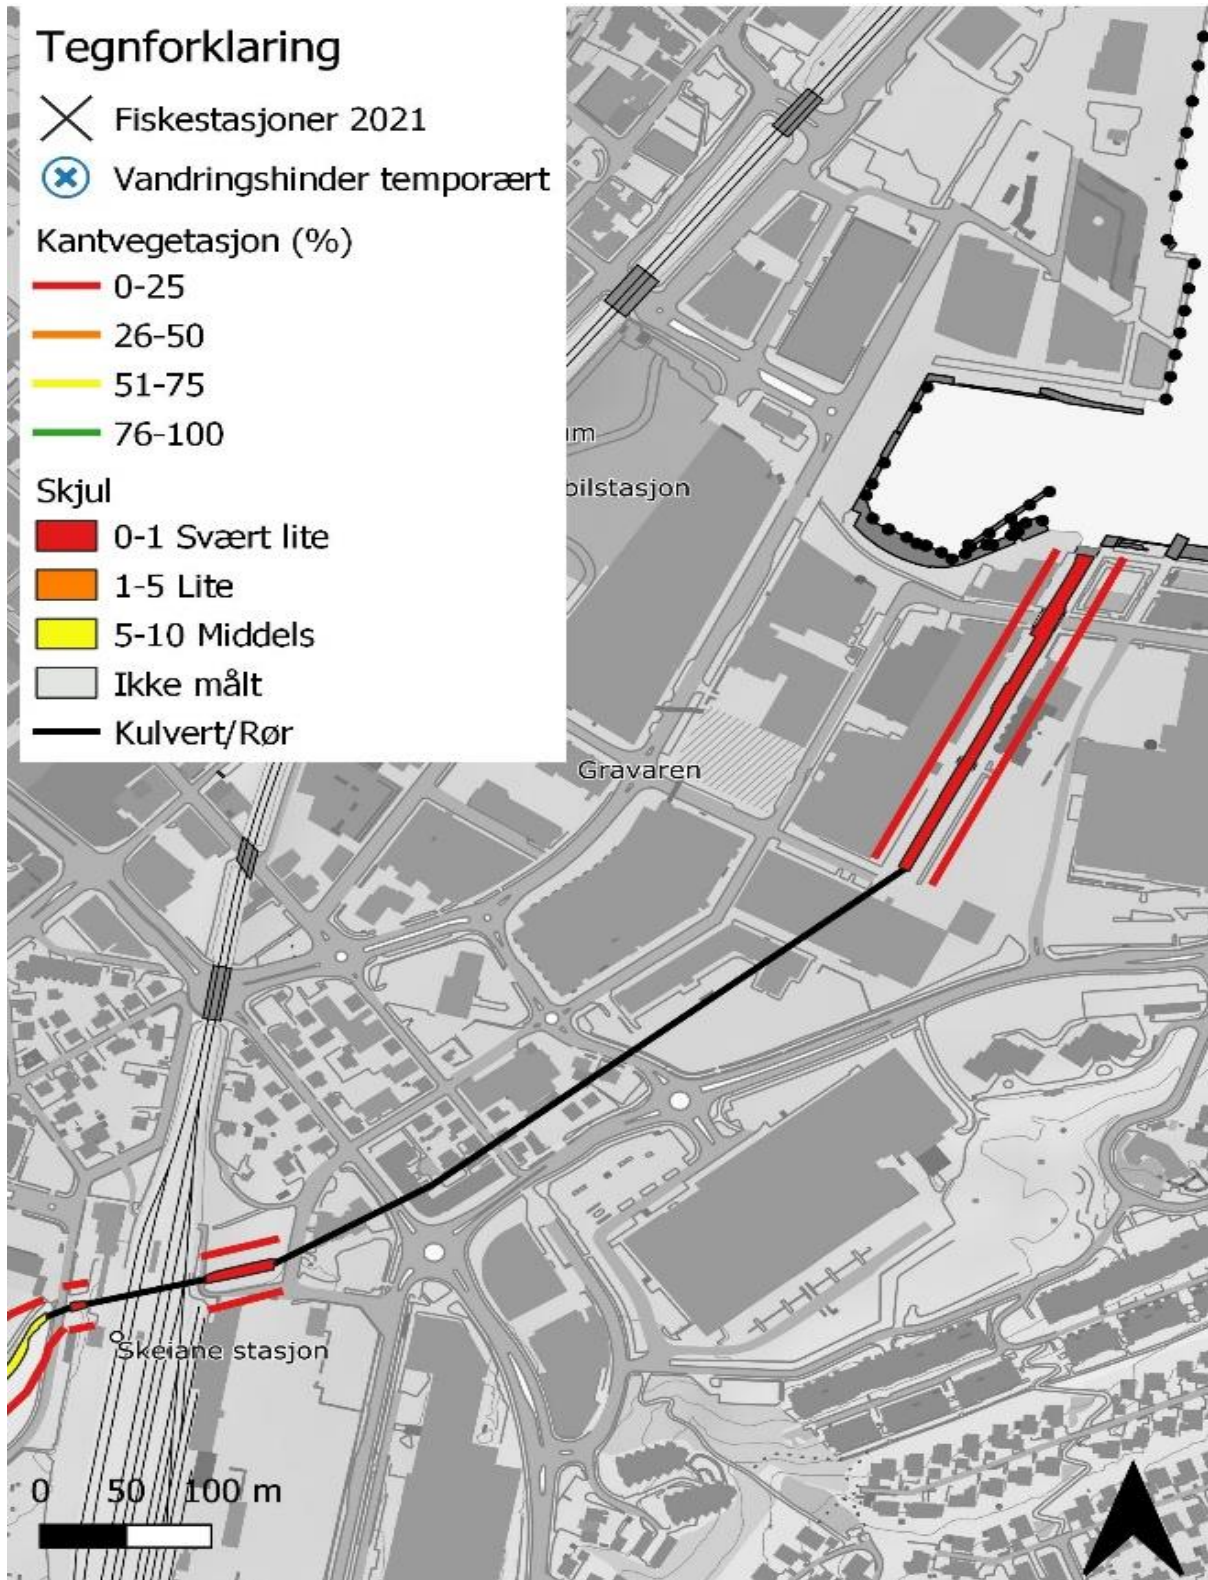
Figur 4.12. Habitatkart med skjultilgang for ungfisk, dekning av kantvegetasjon, elfiskestasjoner og rørlagte strekninger. Utløpsområdet i Gandsfjorden. Nedre del av elva har svært lite kantvegetasjon. Sand og mudder på elvebunnen gjør at det er svært lite skjul. I denne delen er det heller ikke trerøtter eller andre former for skjul.

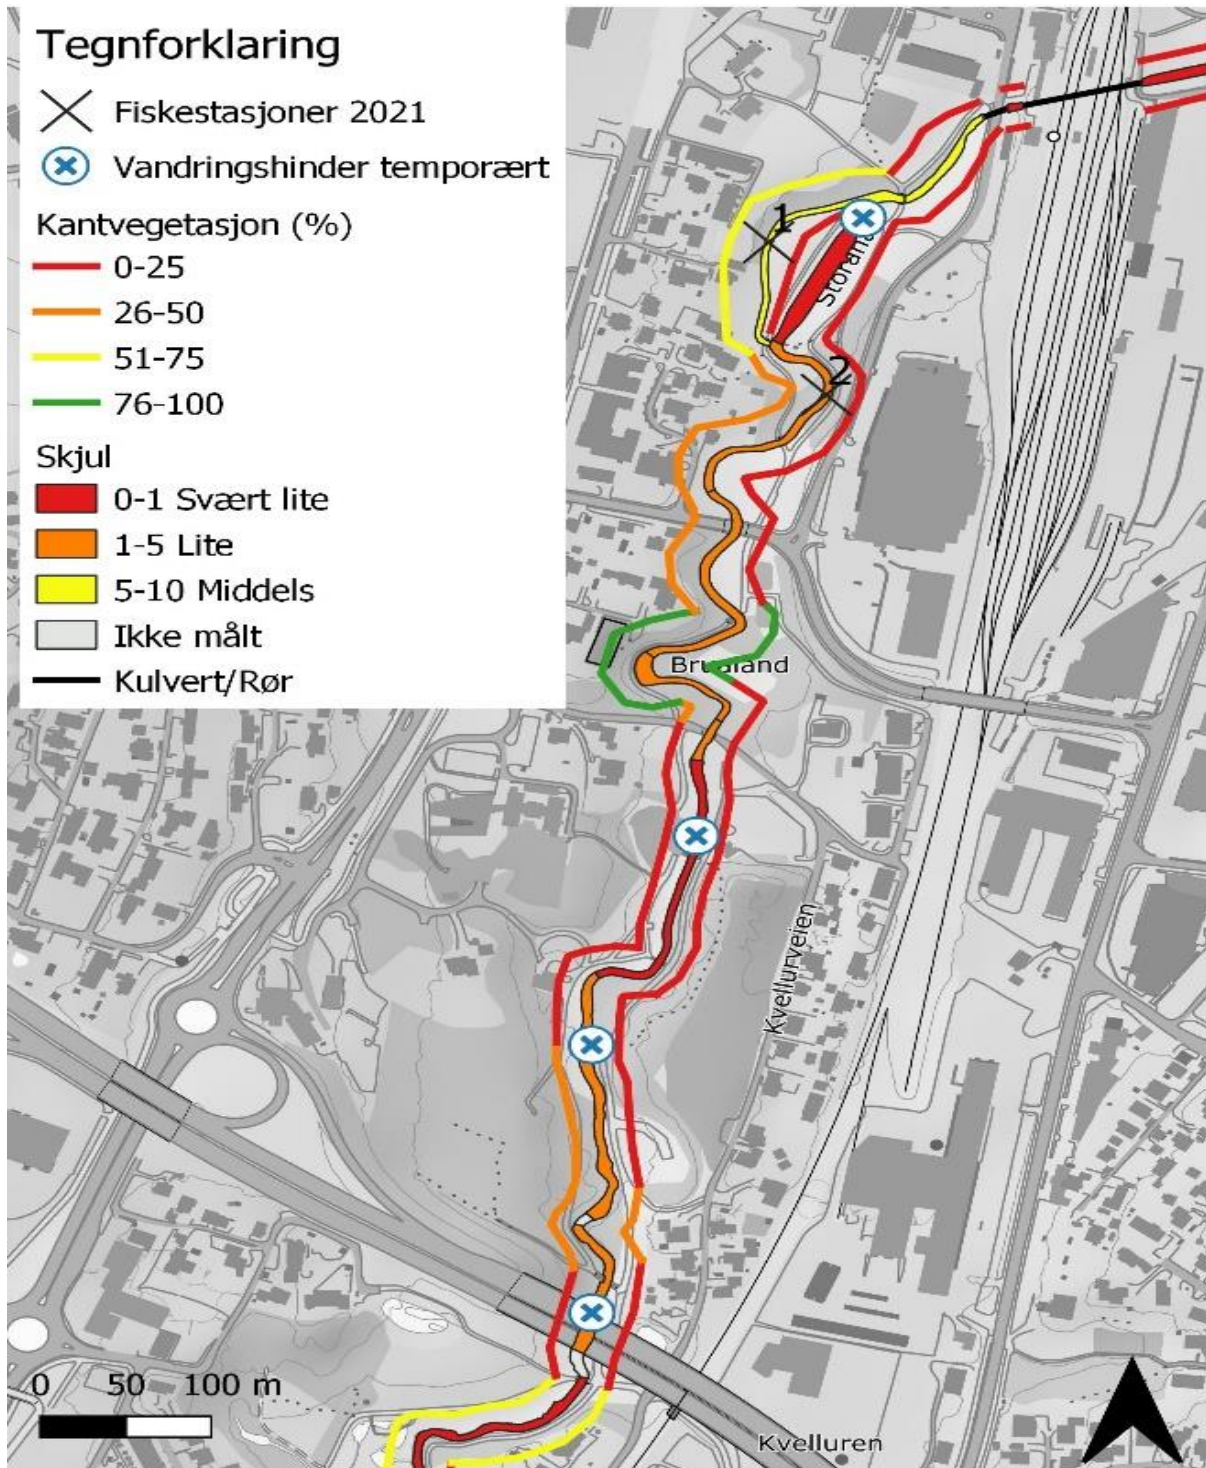
Figur 4.13. Habitatkart med skjul, kantvegetasjon, elfiskestasjoner og rørlagte strekninger. Kvelluren – Brueland. Stedvis er det noe bedre kantvegetasjon i området, men de to dårligste kategoriene dominerer. I de fleste soner er det svært lite eller lite skjul. Flere soner som havner i lite har gjennomsnittlige målinger på rundt 1 og 2, den laveste delen av kategorien. Høyeste tall (7) for vektet skjul i hele elva ble registrert i sideløpet ved Brueland, der omfattende habitattiltak ble gjennomført i 2021. Nest best skjulmåling ble gjort i sona like nedstrøms (5). Tilgangen til skjul i bunnsubstratet er ellers dårlig i området. Merk at ingen soner i hele elva fikk mye eller svært mye skjul. Fire temporære vandringshindre er vist, alle er terskler. Den nordre av disse er utbedret i 2021. Det er kun ved lav vannføring at disse kan ha betydning for større fisk. Elfiskestasjoner på to steder med litt ulike substrat og strømforhold viser. At det er svært lite kantvegetasjon kan være en mulig forklaring på manglende gyting til tross for god tilgang på gytegrus.
