# Habitatkartlegging av Storånavassdraget

med fokus på habitatflaskehals og  
ungfiskproduksjon

Ecofact rapport 858

Rune Søyland & Maya Stølen 2021

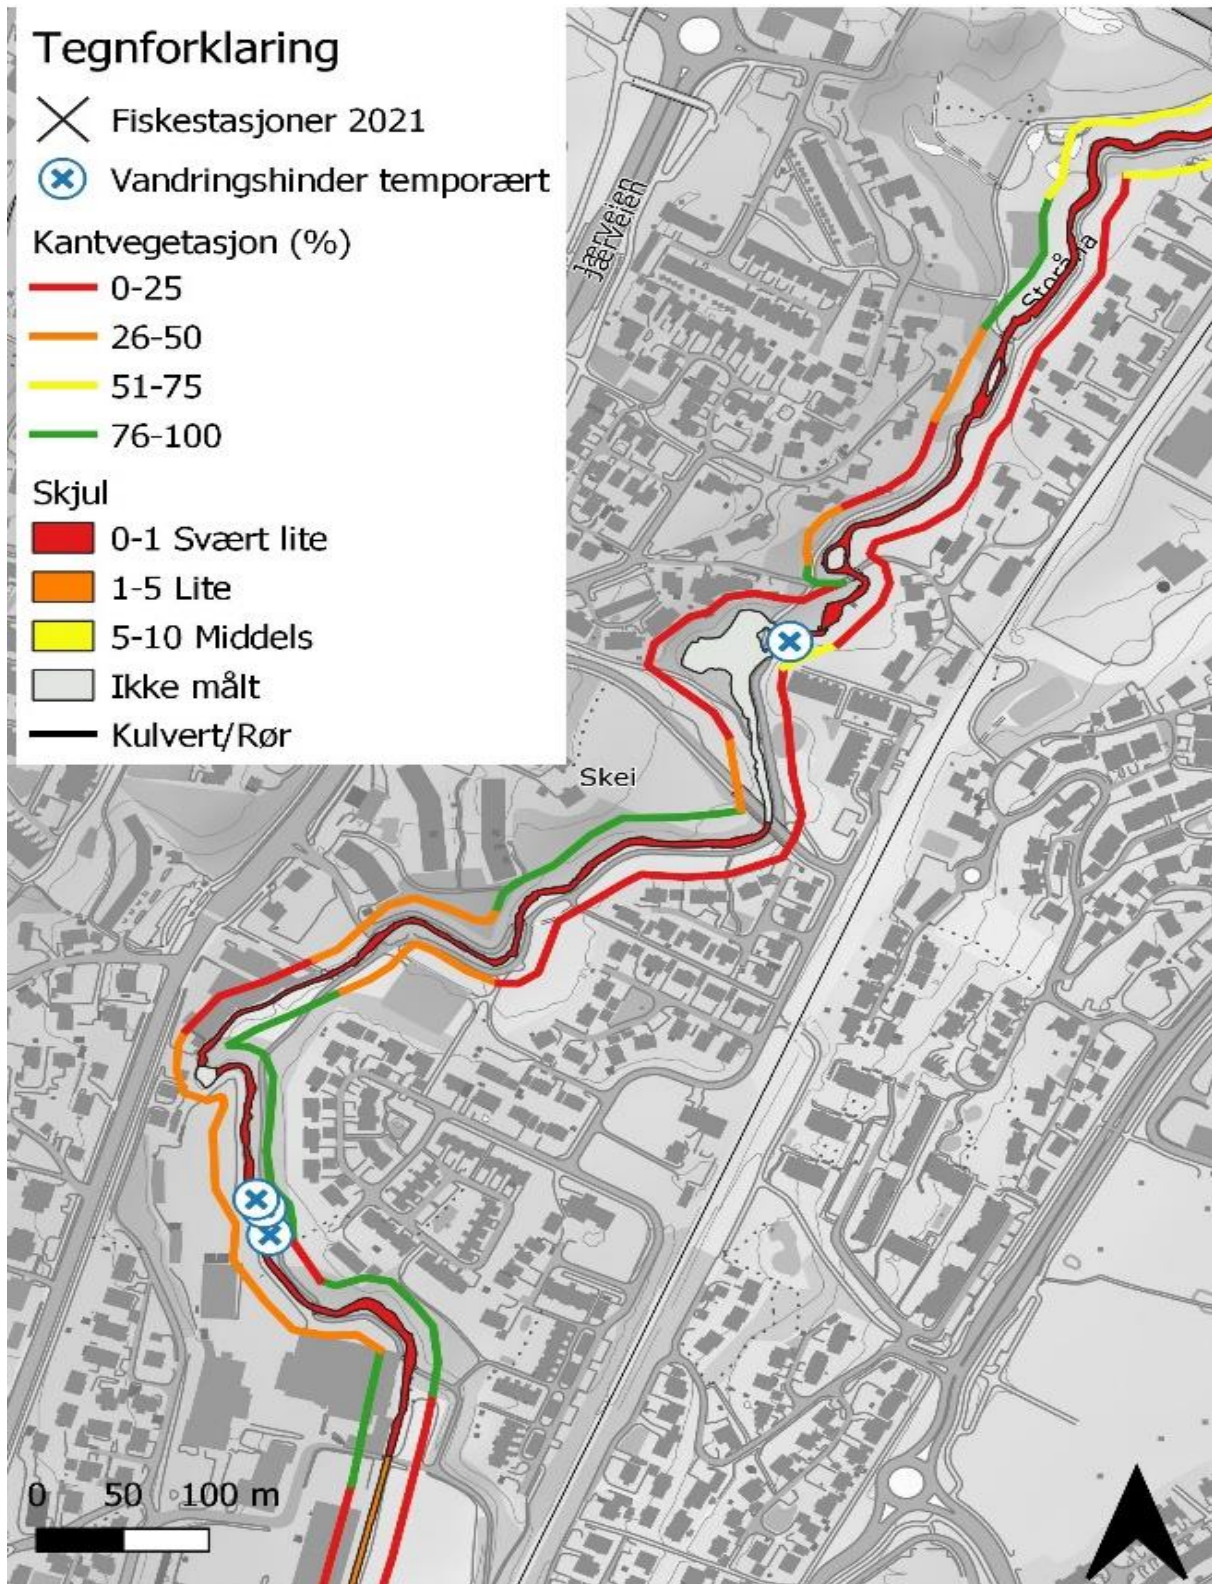
Figur 4.14. Habitatkart med skjultilgang for ungfisk, dekning av kantvegetasjon, elfiskestasjoner og rørlagte strekninger. Åsedalen – Skei. Her finnes noen soner der kantvegetasjonen er bedre, men dette gjelder som regel kun på en side av elva. Ved å sammenligne med kart over gyteareal og gytegroper ser man tydelig at det her er et problem med manglende eller glissen kantvegetasjon flere steder. Særlig der vegetasjon mangler sør for løpet. Det er svært lite og lite skjul i bunnsubstratet, til tross for at det finnes en del stein og blokk. Nordre temporære hinder er steinfylling for dam, denne lager et kort brattstryk som kan hindre mindre fisk, og større fisk ved lav vannføring. Tre tettliggende hinder er flate betongterskler. For større fisk vil de først og fremst være hinder ved lav vannføring.

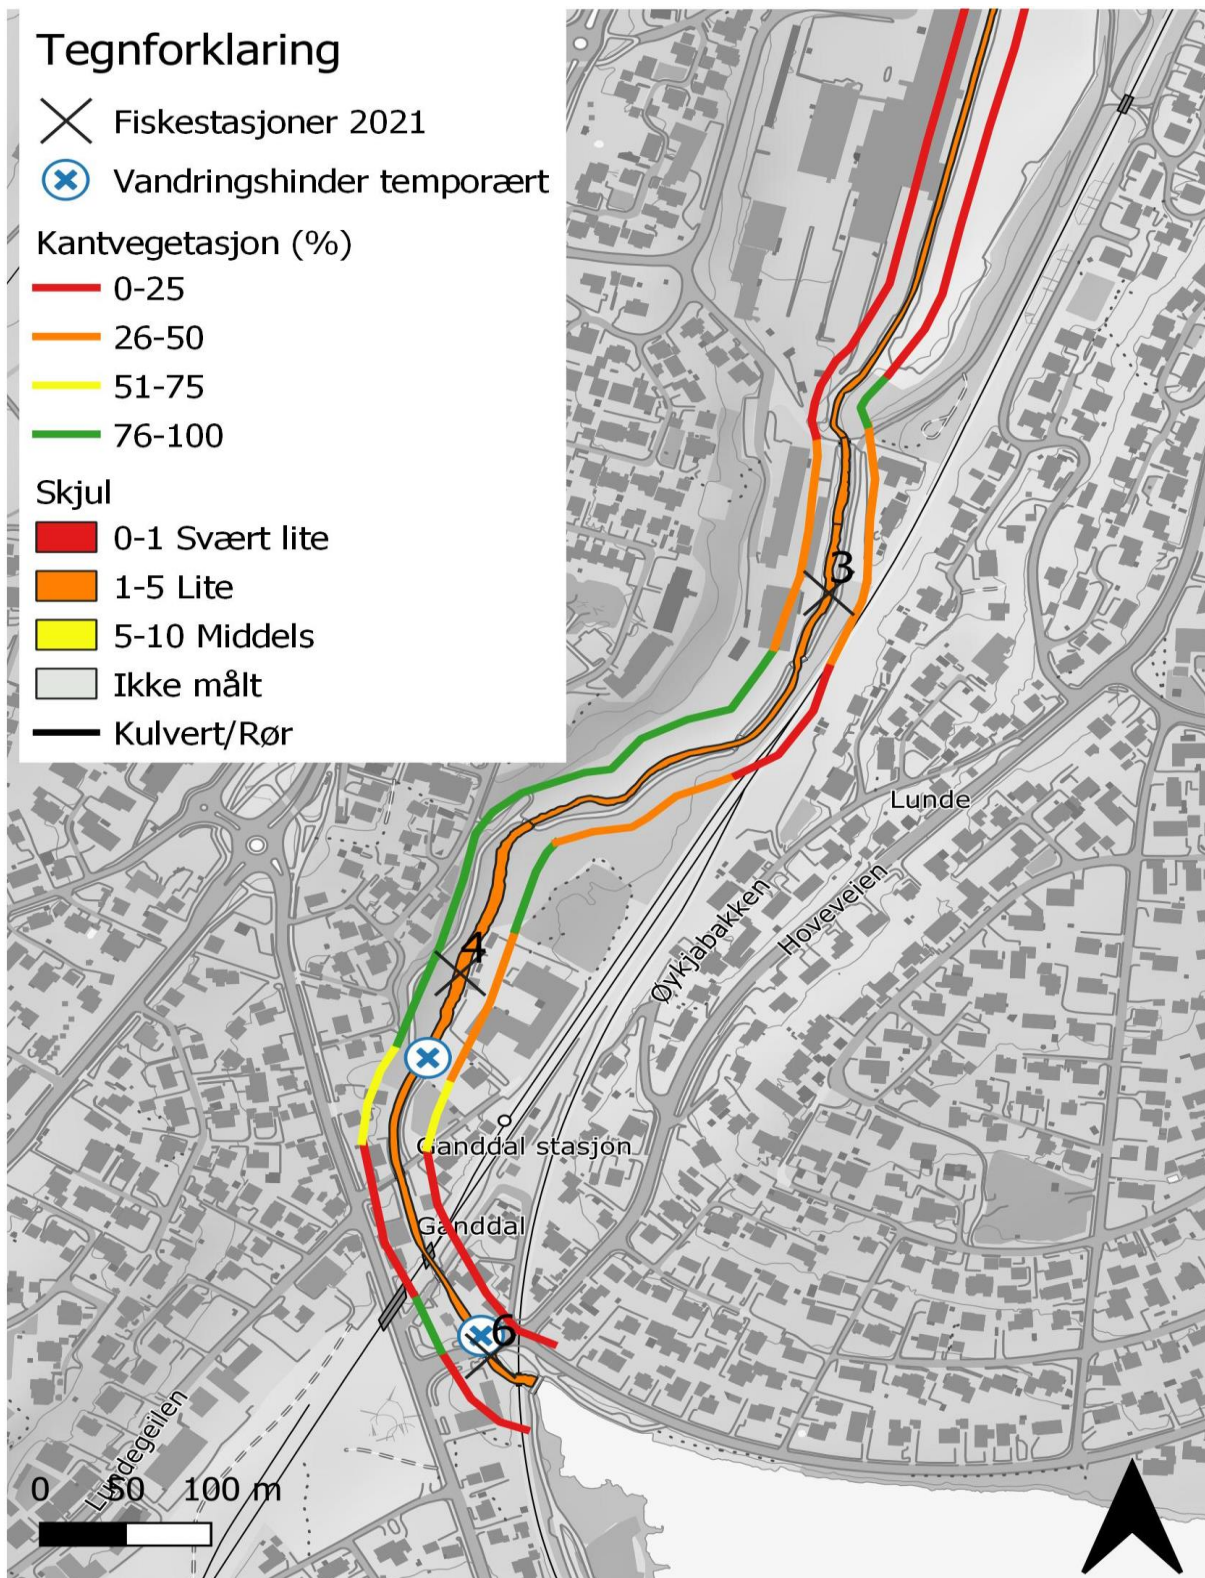
Figur 4.15. Habitatkart med skjultilgang for ungfisk, dekning av kantvegetasjon, elfiskestasjoner og rørlagte strekninger. Stokkelandsvatnet -Åsedalen. Stor variasjon i kantvegetasjon, med et bedre område rundt elfiskestasjon 4. Alle skjultilganger viser lite, men forholdene her er litt bedre enn de fleste andre soner i elva, med målinger som varierer mellom 2, 3 og 4. To flate betongterskler er vist som temporære vandringshindre, avhengige av litt vannføring. Søndre og øvre terskel har også en relativt høy spranghøyde. 3 elfiskestasjoner er vist, stasjon 6 ble fisket både i august og desember og er vist med to ulike rader i avsnitt om ungfiskundersøkelser.

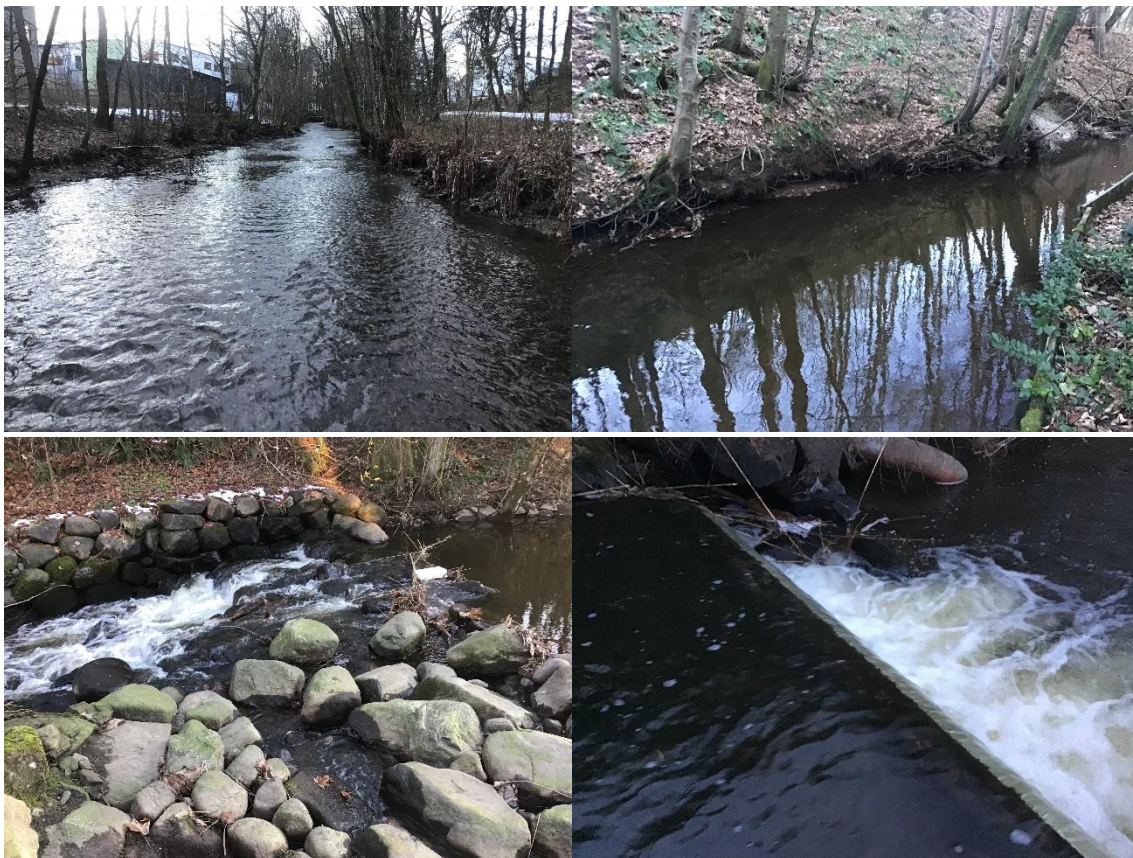
Figur 4.16. ØV: Ved Sandnes friskole, Ganddal. Ett av få områder som har 75-100 % dekning av kantvegetasjon på begge sider av løpet. ØH: Svingen nord for Åsedalen. Også her 75-100% dekning av kantvegetasjon. Begge disse to områdene er blant svært få steder i elva som ikke har erosjonssikrede kanter (begge glattstrøm) NV: Steinterskel ved dam ved Skeilunden. Ett av få områder med brattstryk i elva. Vandringshinder. NH: En av mange flate betongterskler, denne på Ganddal i øvre sone. Temporært vandringshinder og stengsel for mindre fisk.

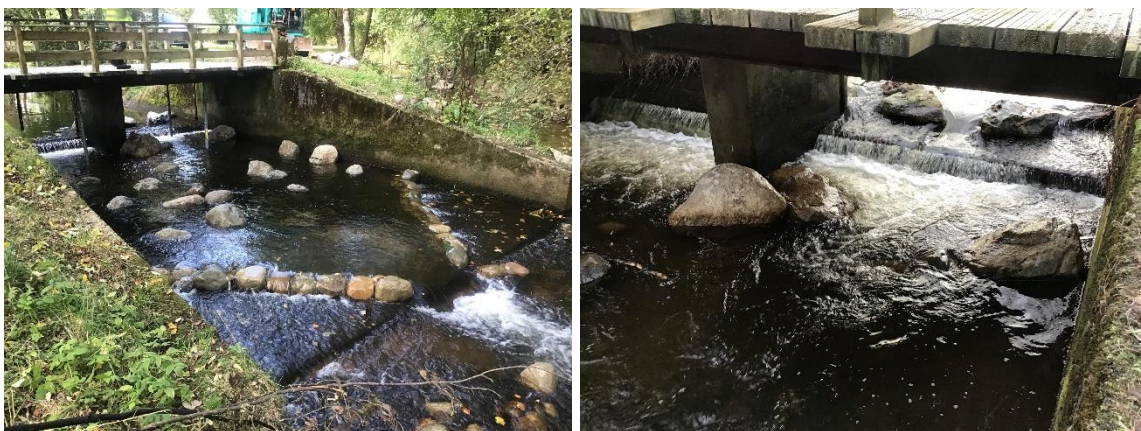
Figur 4.17. Gjennomført tiltak ved terskel nederst i Bruelandsparken. Mindre justeringer bør gjøres.

<b>Tiltak 1</b>	<b>Utbedre vandringshinder ved Bruelandsparken, Storåna</b>
Tiltaksnummer	1, 8 i Helhetlig tiltaksplan Pri 1
Sone ID	029-47-R-8, vandringshinder 1
Lokalitet	Storåna ved Brueland
Nytteeffekt	Forenkle oppvandring av gytefisk av sjøørret og laks. Avgjørende for oppvandringsmulighetene for anadrom fisk da hinderet er langt nede i elva.
Tilstand	Tiltaket ble gjennomført i 2021.
Løsning	Vandringsmuligheten er vesentlig forbedret og området under terskelen er forbedret habitatmessig. Tiltaket ble justert en del i prosjekteringsfasen og løsning uten endring av selve betongkonstruksjonen ble valgt.
Forutsetninger	
Kostnad	
Ny vurdering	Åpning mellom de to blokkene som danner åpning ut av sedimentasjonsbasseng i vestre åpning under brua bør økes litt, for å redusere mengden av greiner og annet materiale som henger seg i åpningen. Blokker ligger løst og dette kan lett justeres. I østre åpning bør det settes inn stokk permanent, min. 15 cm høyde, som foreslått i tiltaksbeskrivelsen. Dette vil bidra til å lede mer av vannet i tilrettelagt sprangrop i vestre åpning, og vil ved lav vannføring gi en svak økning i oppstuvning i kulpen over. Åpning i vandringsløype bør renses for greiner etc. etter behov.

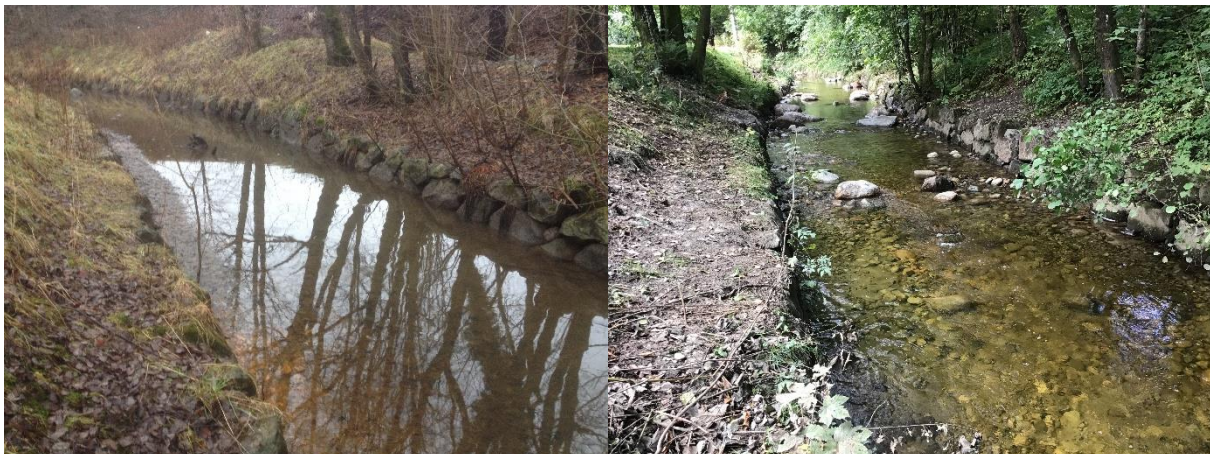
Figur 4.18. Til venstre del av sideløp før tiltak, og til høyre nedre del etter tiltak

<b>Tiltak 2</b>	<b>Øke fiskeproduksjon og vandringsmulighet ved Bruelandsparken</b>
Tiltaksnummer	2, 9 i Helhetlig tiltaksplan Pri 1
Sone ID	029-47-R-9, vandringshinder 2
Lokalitet	Bruelandsparken
Nytteeffekt	Tiltaket kan gi økt produksjon av fisk i et 150 m langt sideløp, og utbedre passasjemuligheten øverst i sonen. Sonen er lett tilgjengelig for anadrom fisk og har stort potensial for produksjon av anadrom fisk, særlig sjørret.
Tilstand	Tiltaket ble gjennomført i 2021.
Løsning	Tiltaket ble gjennomført i noe større omfang enn først foreslått og justert noe i prosjekteringsfasen. Vannføringsregimet er endret, løpet har fått større og jevnere vannføring, eksisterende bunnsstrat er rensset, tilført mye habitatstein og blokk, og finstoff er fjernet. Noe grus ble gjenbrukt men i hovedsak ble det tilført ny gytegrus for både sjørret og laks. Det ble laget mange mindre brekk ved bruk av blokk og stein, og lagt ut 15 ulike felt med gytegrus, typisk fra 4-10 m <sup>2</sup> per sted. Gytegrusen ligger fortsatt stabilt etter flere måneder og noen litt mindre flomtopper. Det ble også registrert minst 8 gytegroper spredt på flere av gytefeltene i desember 2021. Mye blokk og stein som etablerer mange brekk gir sammen med økt vannføring bedre selvrensende effekt, og substratet er per desember 2021 relativt rent. Vandringshinder øverst i sona er fjernet og erstattet av store blokker som fordeler vann mellom løpene, fungerer som energidreperer inn i sideløpet, i tillegg til å gi skjul og standplasser for fisk. Oppvandringsmulighet for gytefisk i området ved Brueland er vesentlig forbedret, og nå mindre avhengig av vannføring.

Forutsetninger	
Kostnad	Vesentlig høyere enn anslått siden omfanget av tiltaket ble større
Ny vurdering	Foreløpig ingen behov for justeringer. Oppfølging av tilslamming og tettheter av årsyngel kan brukes for å vurdere behov for harving på sikt. Lokalt utslipp av sterkt jernholdig vann i øvre del bør om mulig forbedres.

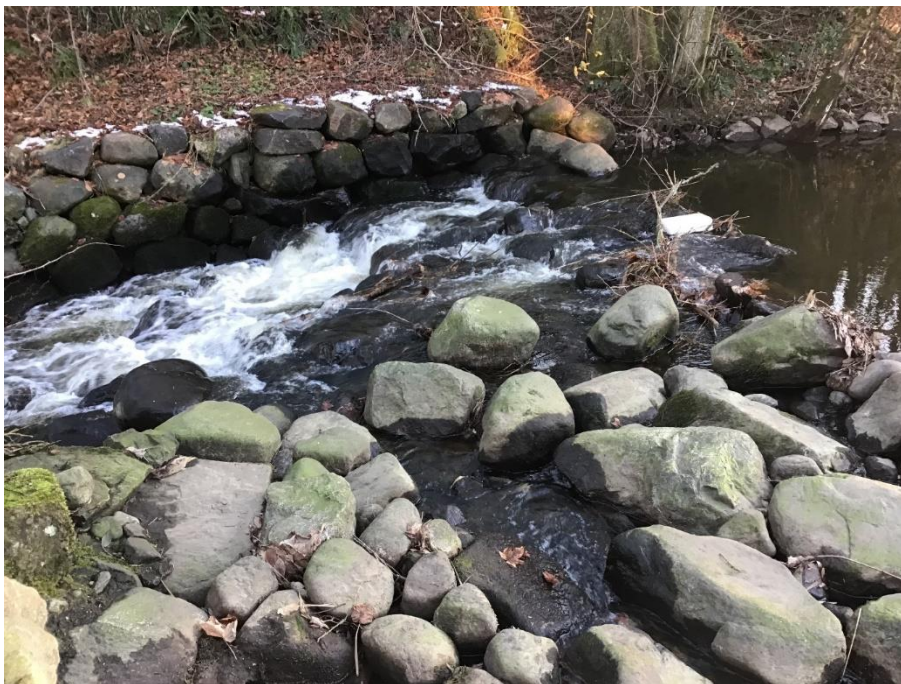
Figur 4.19. Vandringshinder nedstrøms dammen ved Skeilunden, slik den ser ut etter justeringstiltak.

<b>Tiltak 3</b>	<b>Utbedre vandringshinder ved Skeilunden</b>
Tiltaksnummer	3, 10 i Helhetlig tiltaksplan Pri 1
Sone ID	029-47-R-14, hinder 6
Lokalitet	Ved Skeilunden
Nytteeffekt	Forbedre passasjemulighet slik at vandring er mulig ved ulike vannføringer.
Tilstand	Tiltaket er tidligere gjennomført.
Løsning	Terskelen er endret av kommunen, slik at den nå er litt lavere og vannet i dammen ved Skeilunden står litt lavere. Øvre del er nå mindre bratt.
Forutsetninger	
Kostnad	
Ny vurdering	Små justeringer kan vurderes, men er ikke nødvendig og lavt prioritert. Sonen var den eneste som ble klassifisert som brattstryk i hele elva. Ved en viss vannføring har gytefisk trolig små problemer med å passere hinderet. Siden det er påvist gjedde i dammen like over hinderet, og siden denne dammen også utgjør det største kulpområdet i elva (som er egnet leveområde for gjedde), kan det være en fordel at mindre fisk ikke har lett passeringsmulighet oppover her. Habitatforbedrende tiltak nedstrøms hinderet bør heller prioriteres for ungfisken. Dette hinderet, og flere av de flate betongtersklene, utgjør trolig stengsler for gjedde i forhold til bevegelser oppover i elva. Tersklene kan dermed kanskje ha funksjoner knyttet til bekjempelse eller kontroll på spredning av gjedde i elva, samtidig som ingen av dem nå begrenser gytefiskens vandring i vesentlig grad.

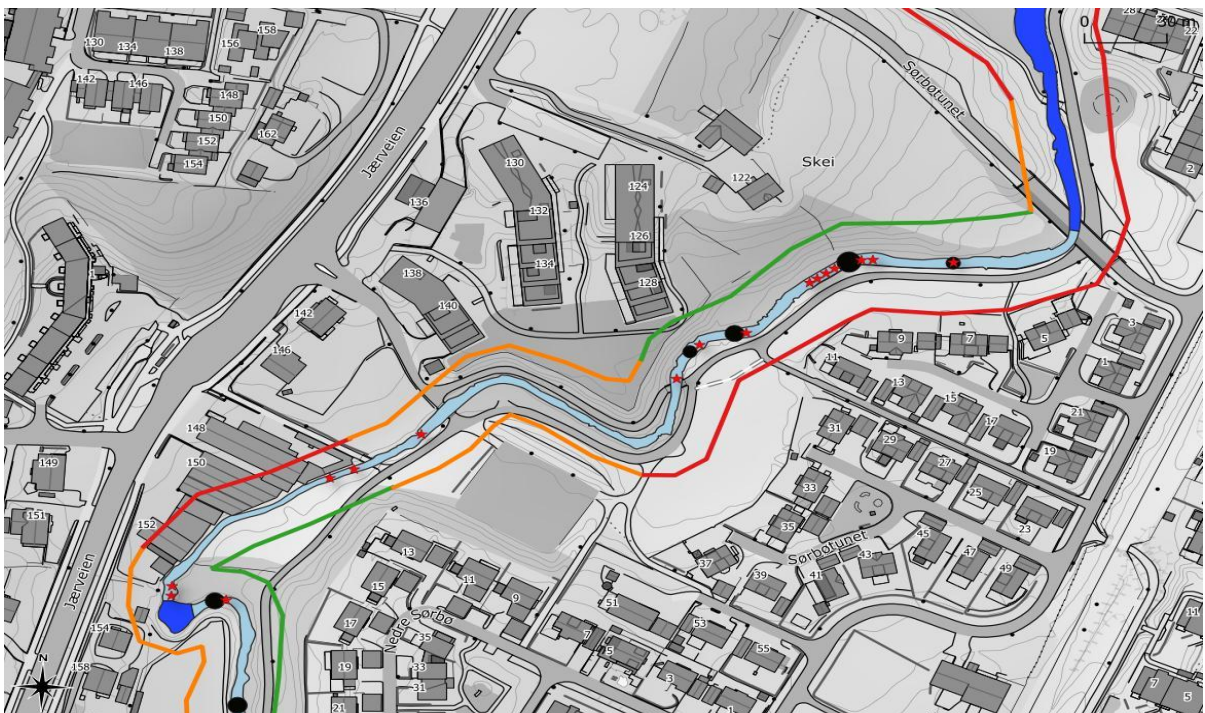
Figur 4.20. Hele sone 20 ved Skei er aktuelt for et større restaureringsprosjekt. Området som ble foreslått i 2017 ble forlenget litt ned i kulpområdet nedstrøms broa.

<b>Tiltak 4</b>	<b>Større restaureringsprosjekt ved Skei</b>
Tiltaksnummer	4, 12 i Helhetlig tiltaksplan Pri 1 (tekst i tabell original helt ned til siste avsnitt)
Sone ID	029-47-R-16
Lokalitet	Skei
Nytteeffekt	Forbedre deler av løpet for å optimalisere dette som gyte- og oppvekstområde for fisk. Ved en større restaurering vil området kunne bli det beste produksjonsområdet for laks og sjørret i elva.
Tilstand	Sonen er over 520 meter lang, hvor et 85 m langt strekk er kanalisert og trolig senket. Ellers går trolig løpet på opprinnelig sted. Det meste av sonen har steinsatte kanter på begge sider. Nordvestre side har til dels ganske god kantvegetasjon med en del svartor, mens siden det vurderes å gjøre tiltak i har manglende kantvegetasjon eller vegetasjon dominert av fremmede arter.
Løsning	<p>Det er markert en 470 meter lang strekning på øst/sørsiden av elvestrengen, der det potensielt kan gjennomføres elverestaureringstiltak på større eller mindre deler. Tiltak kan gjennomføres på hele eller deler av strekningen ved å endre elvebredden på sør/østsiden, mens nord/vestsiden i hovedsak bevares som i dag. At det oppnås større variasjon i bredde, dybde, substrat og forbedres kantvegetasjon er viktigst. Utformingen av løp kan bidra til at elva får større selvrensende effekt.</p> <p>Aktuelle tiltak:</p> <p>5 Øke bredden av elva flere steder, men bevare noen smale soner for å opprettholde variasjon i strømhastighet. Det kan med fordel være ett eller flere dypere partier og utformingen kan med fordel utføres slik at det oppnås visse fordrøyende eller flomreducerende effekter. Ytterligere sedimentasjonsbasseng kan også vurderes. Kulp som tilrettelegges for bading kan også inngå i løsningen. Eventuelt kan det vurderes å etablere en større dam på 45/72. Det kan også skapes større variasjon ved bruk av buner (halvterskler) mot motstående kant.</p> <p>6 Det bør etableres flere felter med gytegrus, både for sjørret og laks. Variert elvegrus, stein og mindre blokker bør plasseres i klynger og spredt for å skape et naturlignende og variert elveløp.</p> <p>7 Etablere svakt skrånende kanter. Erosjonssikre og etablere naturlig vegetasjon og soner med funksjonell vegetasjon (trær, busker). Særlig trær av svartor bør benyttes. Bruk av vegetasjonsmatter er aktuelt ved så store prosjekter for å sikre rask binding og vegetasjonsetablering.</p>

gi bedre strømforhold. Svak økning i strøm og erosjon som flytter mer sedimentasjon ned mot dam/sedimentasjonsbasseng fremfor i grusområder er sterkt ønskelig. Overordnede tiltak som gir mer vekslende mellom glattstrøm og svakt stryk på strekningen vil gi en bedre selvrensing og habitatvariasjon. Et større tiltak bør detaljprosjekteres. Av mindre tiltak på kort sikt er harving og evt. noe supplering med grovere grus i kjerneområdet for gyting (ca. 150 m lang sone) viktig, sammen med utlegging av habitatstein og spredte blokker for å bedre skjulforholdene. Dersom løpet og kanter skal beholdes som det er, bør det også gjennomføres beplantning som gir skjul og skygge knyttet til gyteområdene. Kantvegetasjonen har stort forbedringspotensial (se kart), særlig langs sør/østsida av det store gyteområdet, men også i øvre del på samme side, hvor tett kantvegetasjon i deler består av kun sitkagran. Et større prosjekt som endrer både på kantskråning, gir større variasjon i elveklasser (mer lett stryk), strømforhold og selvrensende effekt, renser og supplerer gytegrus, bedrer skjulforholdene ved utlegging av habitatstein, forbedrer og delvis bytter ut kantvegetasjon samt fjerner en del finstoff i løpet, vil kunne gi svært gunstige habitatforhold i sonen. Nevnte tiltak vil hver for seg kunne forbedre forholdene, og på kort sikt er lokal forbedring av skjul og harving og supplering av gytegrus med litt grovere fraksjoner høyest prioritert.

Kostnad for tiltaket bør beregnes etter at det er avklart hvor lang strekning tiltak kan utføres på og i hvor stor grad bredder og kanter kan endres. Dersom kun nedre del på 170 meter skal forbedres innenfor dagens bredde og kanter kan størrelsen sammenlignes med tiltaket i sideløp ved Brueland.

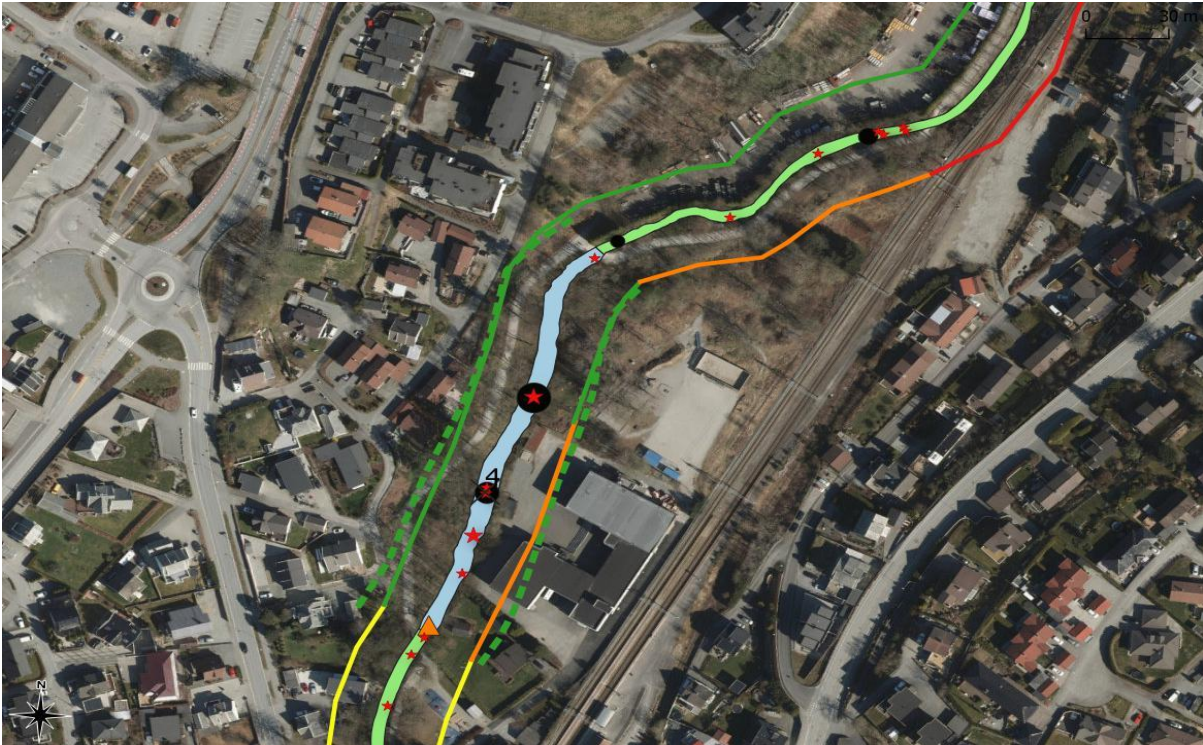
Kostnad	
Ny vurdering	<p>Dette er det eneste stedet der det er høyeste klasse (76-100% dekning) for kantvegetasjon på begge sider av elva. Det er også den eneste sonen der kanter på begge sider av elva ikke er erosjonssikrede, men har et naturlig preg. Som følge av dette er elva her bred, 7-8 meter, og grunnere enn de fleste steder. På østsiden er det registrert 63 meter med høyeste klasse, mens denne på vestsida av elva fortsetter nedover langs stryksona som ligger nedstrøms, til sammen 371 meter med 76-100 % dekning. Til forskjell fra de fleste steder ellers er det breiere kantskog her, ikke bare smale soner med trær. Det er også mye gytegrus på strekningen, og det ble registrert en god del gytegroper. Det er mye grus i sonen, men lite innslag av stein og blokk bidrar til at gjennomsnittlig vektet skjul ikke var høyere enn 1. Ved elfiske i sonen ble den høyeste totale tettheten av laks i 2021 registrert, 40 laks/100m<sup>2</sup>. Denne totaltettheten for laks tilsvarer god tilstand for tetthet, men det aller meste av fangsten var årsyngel. Fravær av eldre ungfisk skyldes trolig mangel på skjul, siden øvrige kvaliteter er blant de aller beste i hele elva (med unntak av sterkt merkbart kloakkutslipp). Høy tetthet av årsyngel tyder på at det har vært god overlevelse av rogn i grusen her (omfang av gyting i 2020 uvisst). Tettheten av ørret på samme stasjon var lav, 6 ørret/100m<sup>2</sup>, alt årsyngel. Denne tettheten for ørret tilsvarer svært dårlig tilstand.</p> <p>Bevaring av den naturpregede elva og skogen i området bør ha prioritet 1. Det samme gjelder for andre tiltak som kan forbedre sonen, blant annet forbedring av skjul (sanering av kloakk).</p>

Figur 4.22. Elvesone 26 er den nest øverste sonen i elva, og utmerker seg med bred og god kantvegetasjon, samt naturlige kantsoner uten erosjonssikring. Det er mye gytegrus her, men fisken har lite skjul i substratet.

<b>Tiltak 15</b>	<b>Bevare naturpreget skog ved Lunde</b>
Tiltaksnummer	15, 27 i Helhetlig tiltaksplan. Pri 2 (tekst i tabell original helt ned til siste avsnitt)
Sone ID	029-47-R-21
Lokalitet	Lunde
Nytteeffekt	Naturpregede kantarealer med til dels stor skog på forsumpet mark er en mangelvare langs hele vassdraget, og restlokaliteter som denne bør ivaretas og forvaltes for å fremme naturverdiene. Intakte kantsoner er av stor betydning for fisken og artsmangfoldet langs elva. Sonen er 176 meter.
Tilstand	Løpet er trolig lagt om i forbindelse med omlegging av Ålgårdkloakken, det er noe stein i løpet, kantene er i liten grad steinsatte og har en del variasjon. Vegetasjonssonen skiller seg her ut ved å være bred for store deler av lokaliteten, selv om øvre østre del kun har en trekke. På nedre østre side er det sumpskog (figur 6.53). Vestsiden har fra noen få meter opp til over 10 meter bredde. Noe hogst av store trær. Fremmede arter som edelgran, tuja, rødhyll og platanlønn forekommer. Øvrige trær er blant annet bøk, bjørk og selje – det mangler svartor. Svartor er spesielt velegnet til å vokse på forsumpet mark. At GS-veg har en viss avstand til elveløpet på vestsida av elva har bidratt til å bevare naturpreget i området. Skogen som har spesiell verdi fortsetter til dels inn i sone 20, men her er skogen avsnørt fra elva ved GS-vegen.

Forutsetninger	Bør planlegges/utføres under naturfaglig veiledning. Utlegging habitatstein må vurderes i forhold til flompåvirkning.

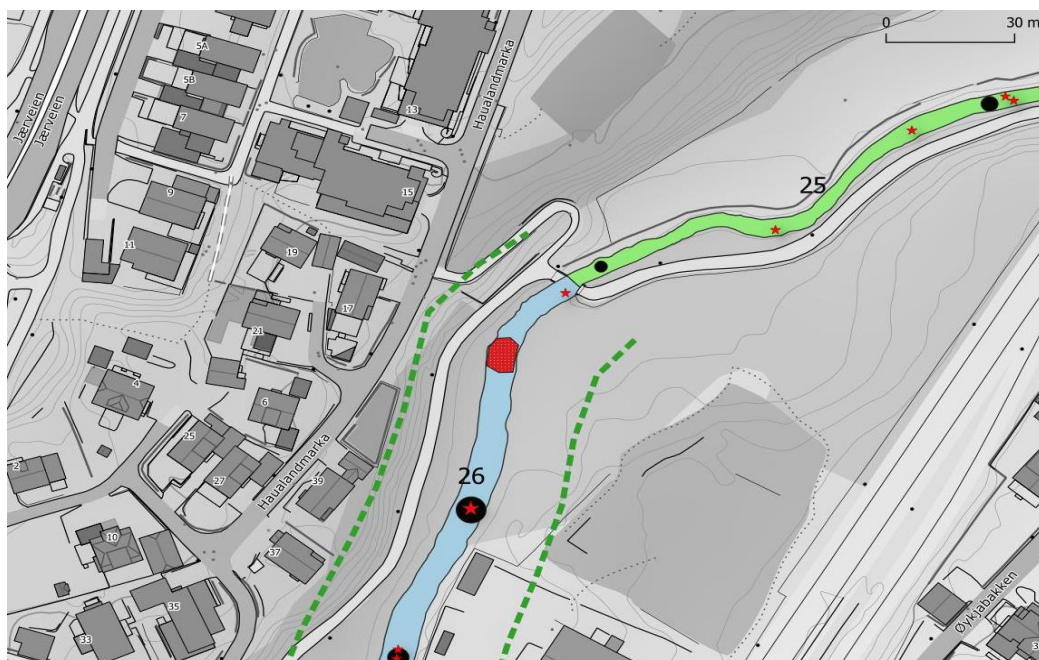
Figur 4.26. Aktuell lokasjon for grusutlegg i sone 26 ved Lunde, anslått ca. 15-20 m<sup>2</sup>.

<b>Tiltak 2021-2</b>	<b>Utlegging av gytegrus</b>
Tiltaksnummer	2021 – 2 Prioritet 2
Sone ID	11, 17, 22, 24 og 26
Lokalitet	Ved områdetiltak som inkluderer harving er det aktuelt å supplere med grov fraksjon (32-64mm) de fleste steder. Foreslåtte lokasjoner for helt nye grusutlegg er etter innspill fra SRJFF.
Nytteeffekt	Elvemorfologien er for 11, 17 og 24 slik at gytegrus bør legges på utløpsområder av små kulper/grunnområder som danner fine brekk, på lokasjoner som gir god mulighet for selvrensing. Kombinasjon med skjulforbedring og bedring av kantvegetasjon er aktuelt. I sone 24 og 26 er det andre gode kvaliteter, med unntak av at det er lite skjul. Utlegging av et nytt felt med grus ca. 40 meter nedstrøms det største feltet i 26 vil forbedre dette området ytterligere. Å øke areal av gytegrus i 24 vil også være gunstig for å optimalisere allerede gode habitater.
Tilstand	Aktuelt tiltaksområde i sone 11 (se kartfigurer lenger ned) er uten gytegrus, og området ligger i en sone på rundt 500 meter der det ikke ble påvist gyting til tross for mye tilgang på gytegrus. Mangel på skjul i form av kantvegetasjon kan være en mulig forklaring, tilslamming av gytegrusen en annen mulighet. En oppgradering av ett gyteområde her bør vurderes. Området i sone 24 er godt egnet, men er dominert av stein. Noen gytearealer finnes et stykke oppstrøms for dette, men det er svært langt nedstrøms før andre gytearealer påtreffes.  For de aller fleste gytearealene for øvrig er det overvekt av fin grus opp til 3 cm. Ved harving eller andre tiltak bør stedegen grus suppleres med fraksjonen 32-64 mm, samt rullestein 64 – 120 mm for noe stabilisering.

Løsning	Kan gjøres som standard gytegrusutlegg, begge steder med bruk av maskiner. Bør suppleres med en del steinutlegging.
Forutsetninger	Særlig i sone 11 bør det gjøres forbedringer av kantvegetasjonen.
Kostnad	Kostnad for gytegrus i fraksjoner fra 8 – 60 mm er 215 kr/tonn. Kostnad for transport og lossing er ca. 1000 kr/time. I Tiltakshåndbok for bedre fysisk vannmiljø (Pulg m.fl. 2018) er kostnaden satt fra 50-150 NOK/m <sup>2</sup> ved bruk av gravemaskin og dumper.

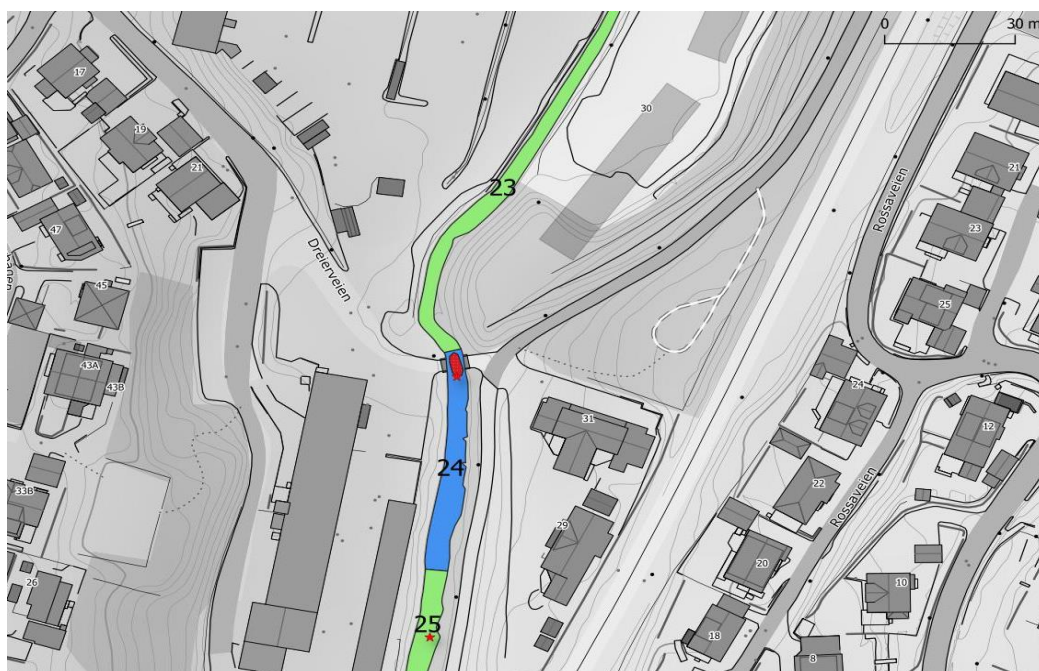
Figur 4.27. Aktuell lokasjon for gytegrusutlegg nederst i sone 24 i Åsedalen, anslått ca. 10-12 m<sup>2</sup>.

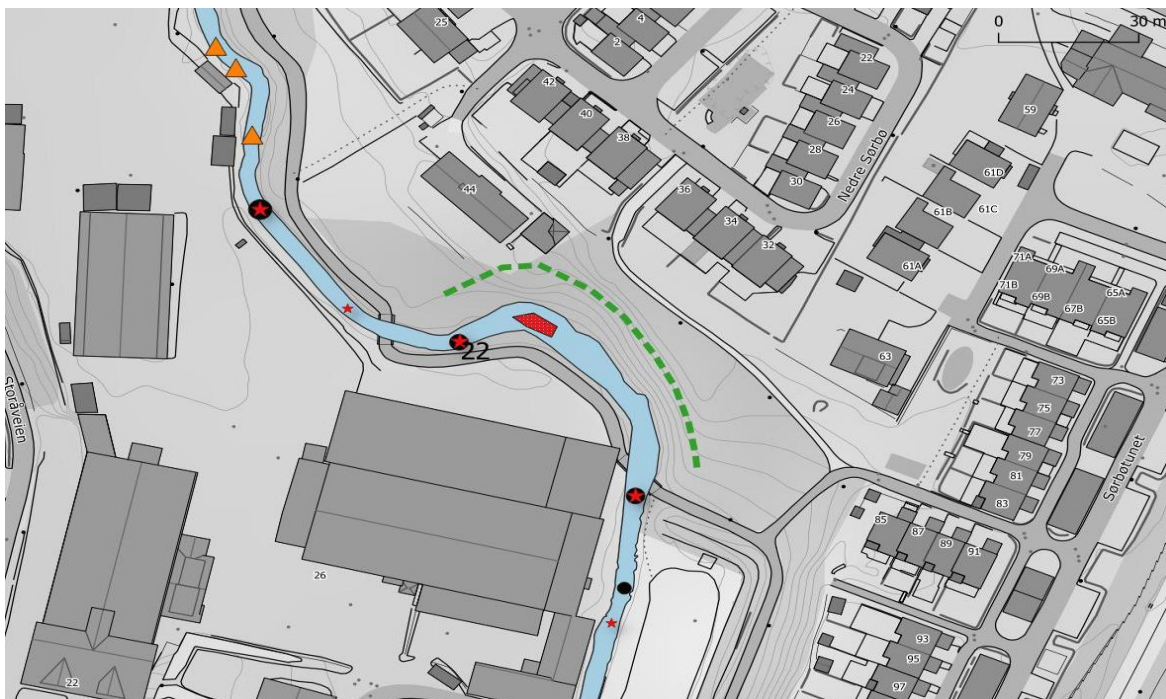
Figur 4.28. Aktuelt område for å legge ut gytegrus i sone 22, ca. 10 m<sup>2</sup>.

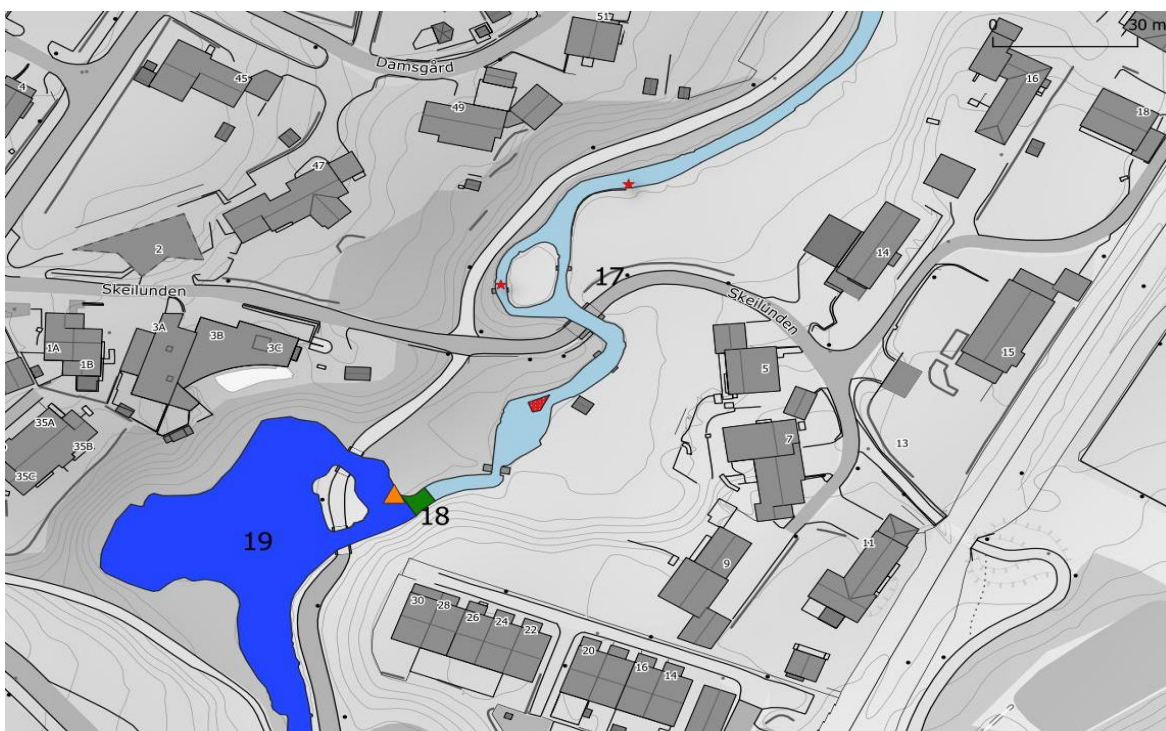
Figur 4.29. Aktuelt område å legge ut ca. 5 m<sup>2</sup> gytegrus i sone 17, ved Skeilunden.

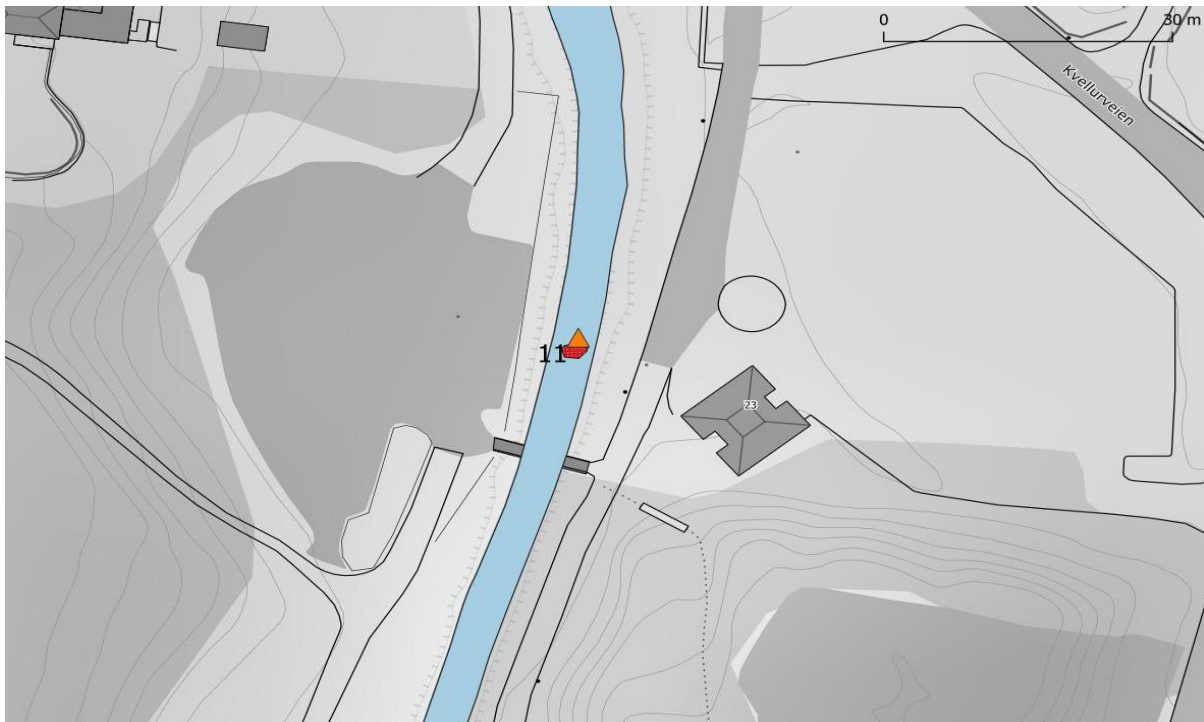
Figur 4.30. Aktuelt område å legge ut gytegrus i sone 11 på Brueland, over terskel. Utlegging her bør helst gjøres sammen med andre tiltak. Hele området har lite skjul og veldig lite funksjonell kantvegetasjon.

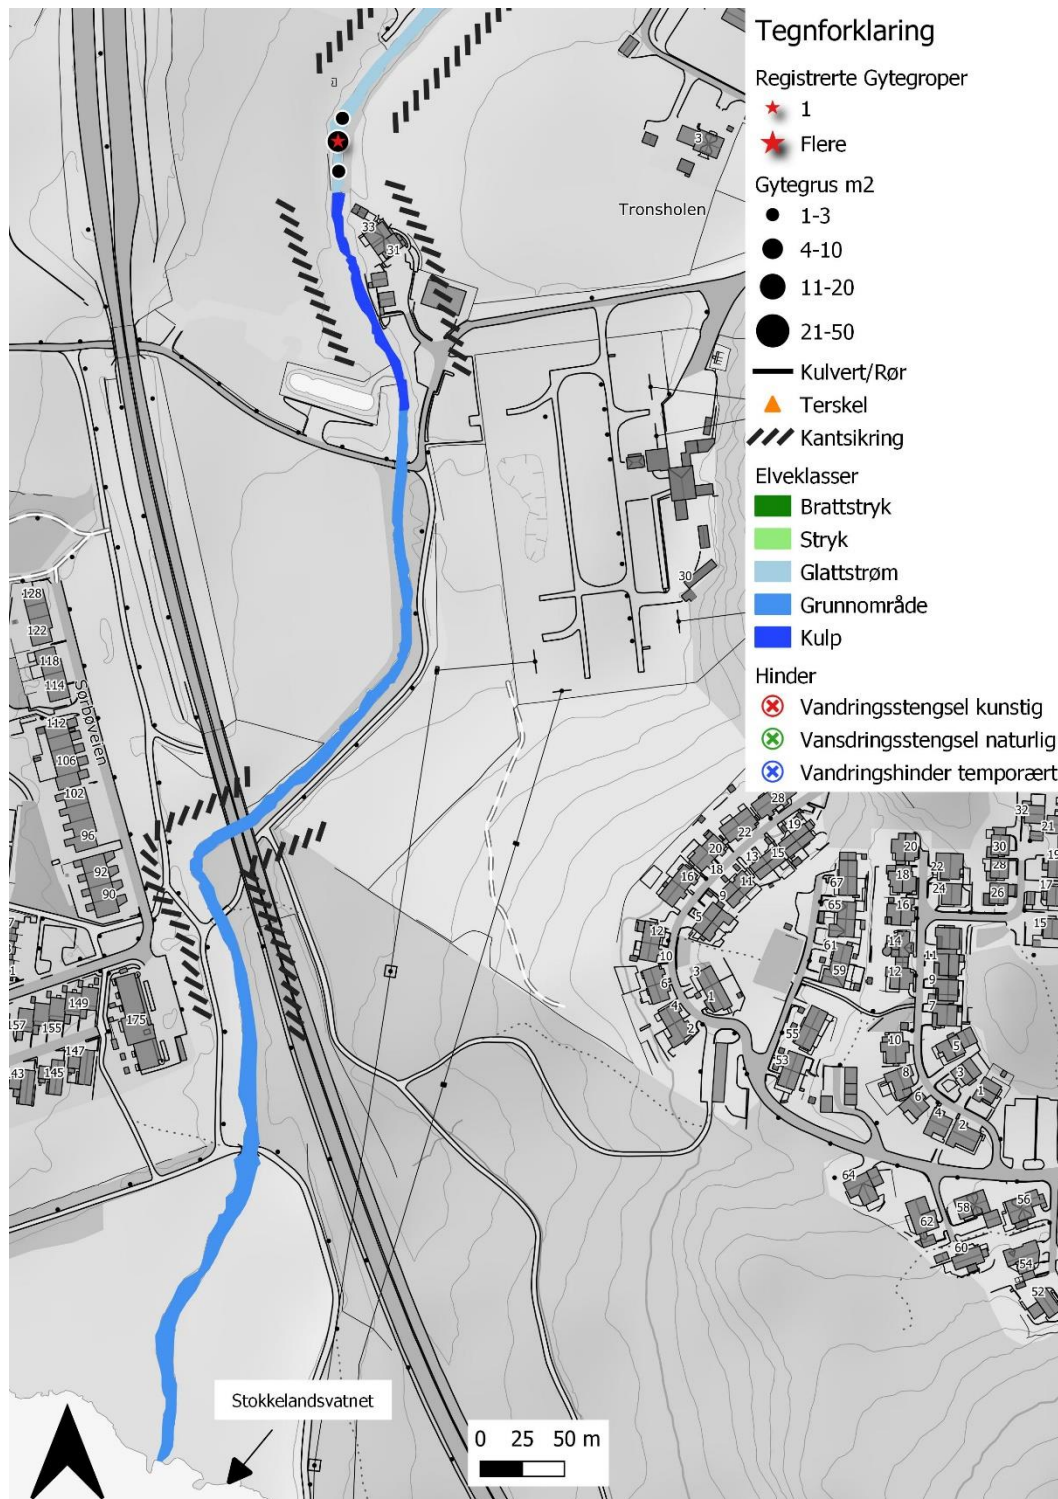
Figur 5.2: Elveklasser, registrert gytegrøp (2021), gytegrus og ulike inngrep i nedre del av Høylandsåna, ved Stokkelandsvatnet. Deltaområdet nederst har naturlig løp. Nedre sone er et sakteflytende grunnområde, sone over er litt dypere og defineres som kulp. Det er en del erosjonssikring i kanter, og trolig er det eldre erosjonssikring som ikke viser på grunn av kantvegetasjon. Det eneste området med gytegrus i nedre del av elva ligger i svingen ved Tronsholen. 3 deler på til sammen 9 m<sup>2</sup>. 1 stor gytegrøp ble registrert her under habitatkartleggingen. Sone har svært mye mudder og sand, og gytegrus er også tilslammet. Blokker i løpet er stort sett utrust erosjonssikring.

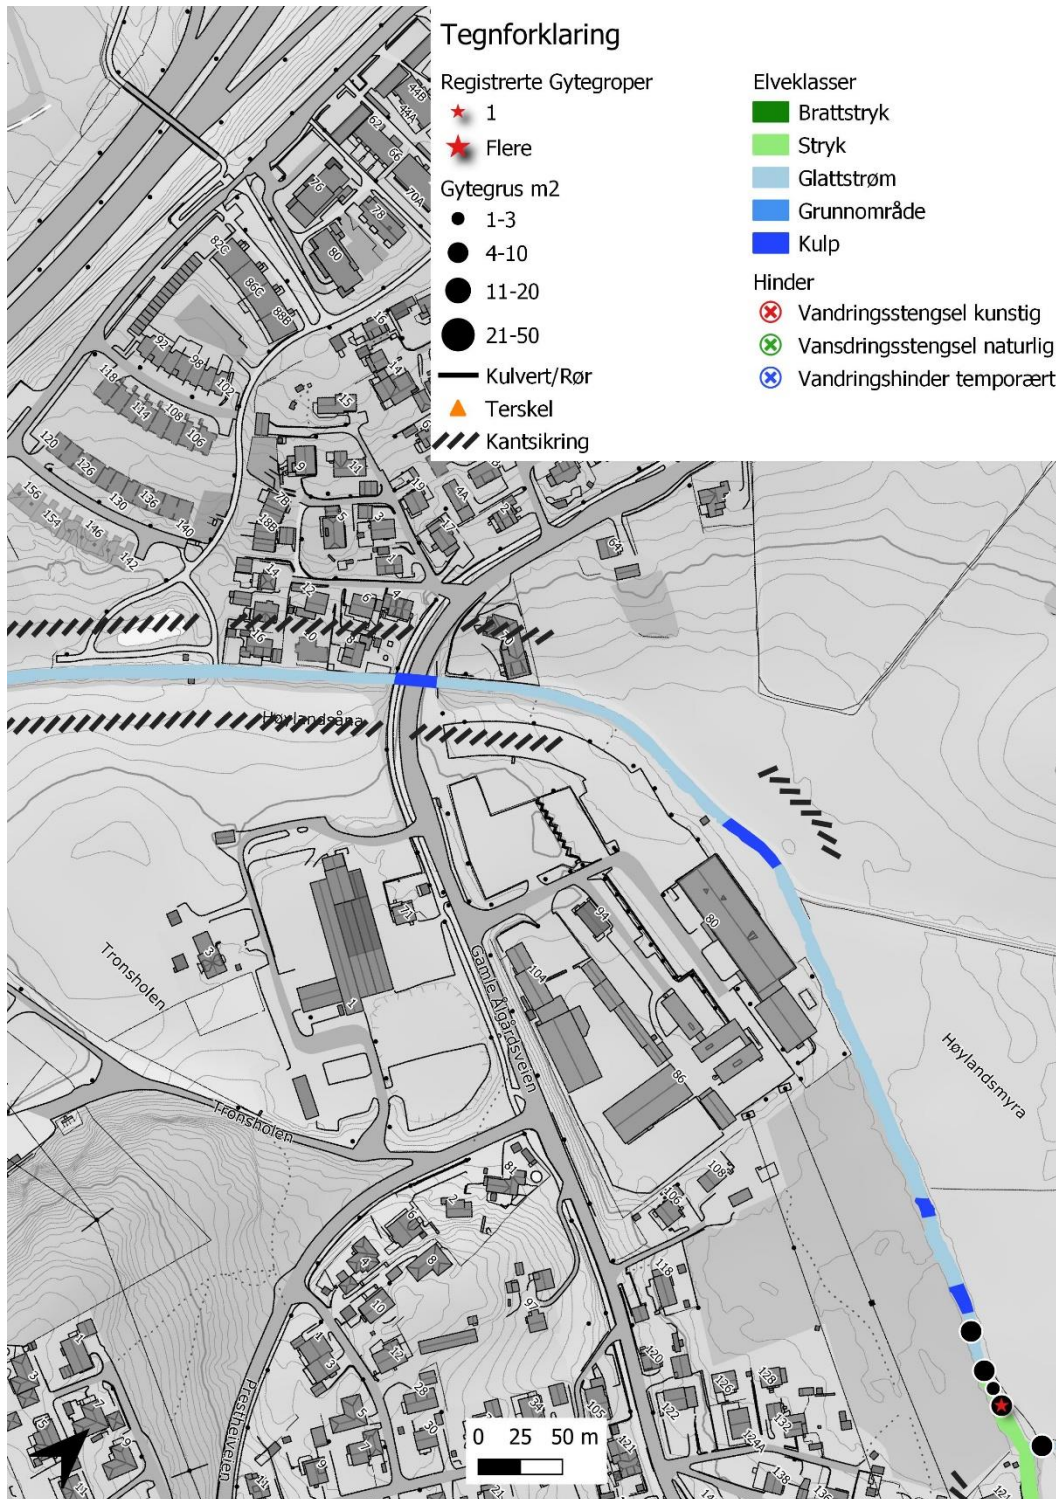
Figur 5.3: Elveklasser, registrert gytegrøp (2021), gytegrus og ulike inngrep ved Tronsholen. Det meste er glattstrøm, men så sakteflytende at de er på grensa til grunnområder. Noen sakteflytende litt dypere partier er registrert som kulper. Under strykparti øverst er det sedimentert mye grus, og her er flere potensielle gyteområder. I en 50 meter lang sone er det rundt 25 m<sup>2</sup> funksjonell gytegrus fordelt på flere felt. Både tilslamming og mangel på habitatstein som stabiliserer grusen gjør det vanskelig å vurdere mengder nøyaktig. Ett område med mye gytegrus er også vist i sideløpet Svebestadkanalen. Det er en del erosjonssikrede kanter, særlig i nedre del. Særlig i deler av yttersving, der det mangler både erosjonssikring og funksjonell kantvegetasjon (busker og trær), er det omfattende erosjon i kanter. Dette området har som nedre del av elva store mengder sand og noe mudder.

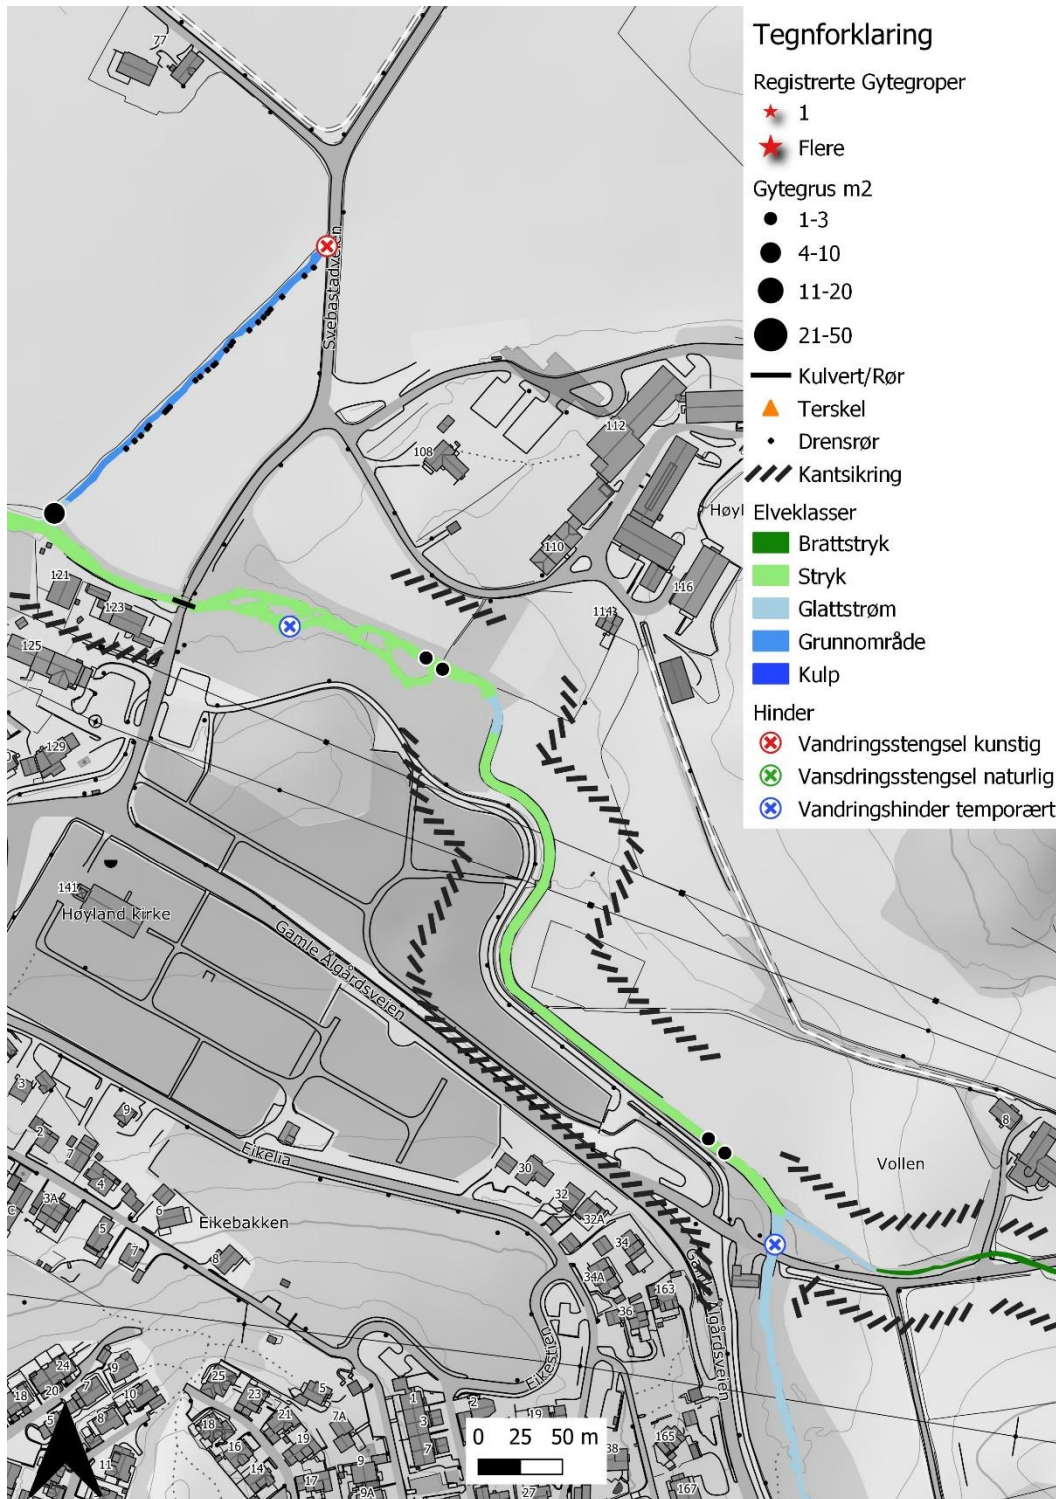
Figur 5.4: Elveklasser, registrert gytegrøp (2021), gytegrus og ulike inngrep ved Høyland kirke. I dette området er det mer fall, ca. 2 %, og det er stryk som dominerer. I nedre del av sona er naturlig løp delvis bevart, mens øvrige deler er sterkt preget av kanalisering og erosjonssikring. Midtre del av elva er lagt om i nyere tid. Siden elva er hurtigstrømmende her, er det lite gytegrus. 4 mindre partier ble registrert, til sammen ca. 8 m<sup>2</sup>. To betongrør under Melsheiveien utgjør temporært vandringshinder, på grunn av flat betongkonstruksjon i nedre kant av rør. Rester av betongkonstruksjon i område med naturlig elveløp utgjør vandringshinder ved lav vannføring.
