# Habitatkartlegging av Storånavassdraget

med fokus på habitatflaskehals og  
ungfiskproduksjon

Ecofact rapport 858

Rune Søyland & Maya Stølen 2021

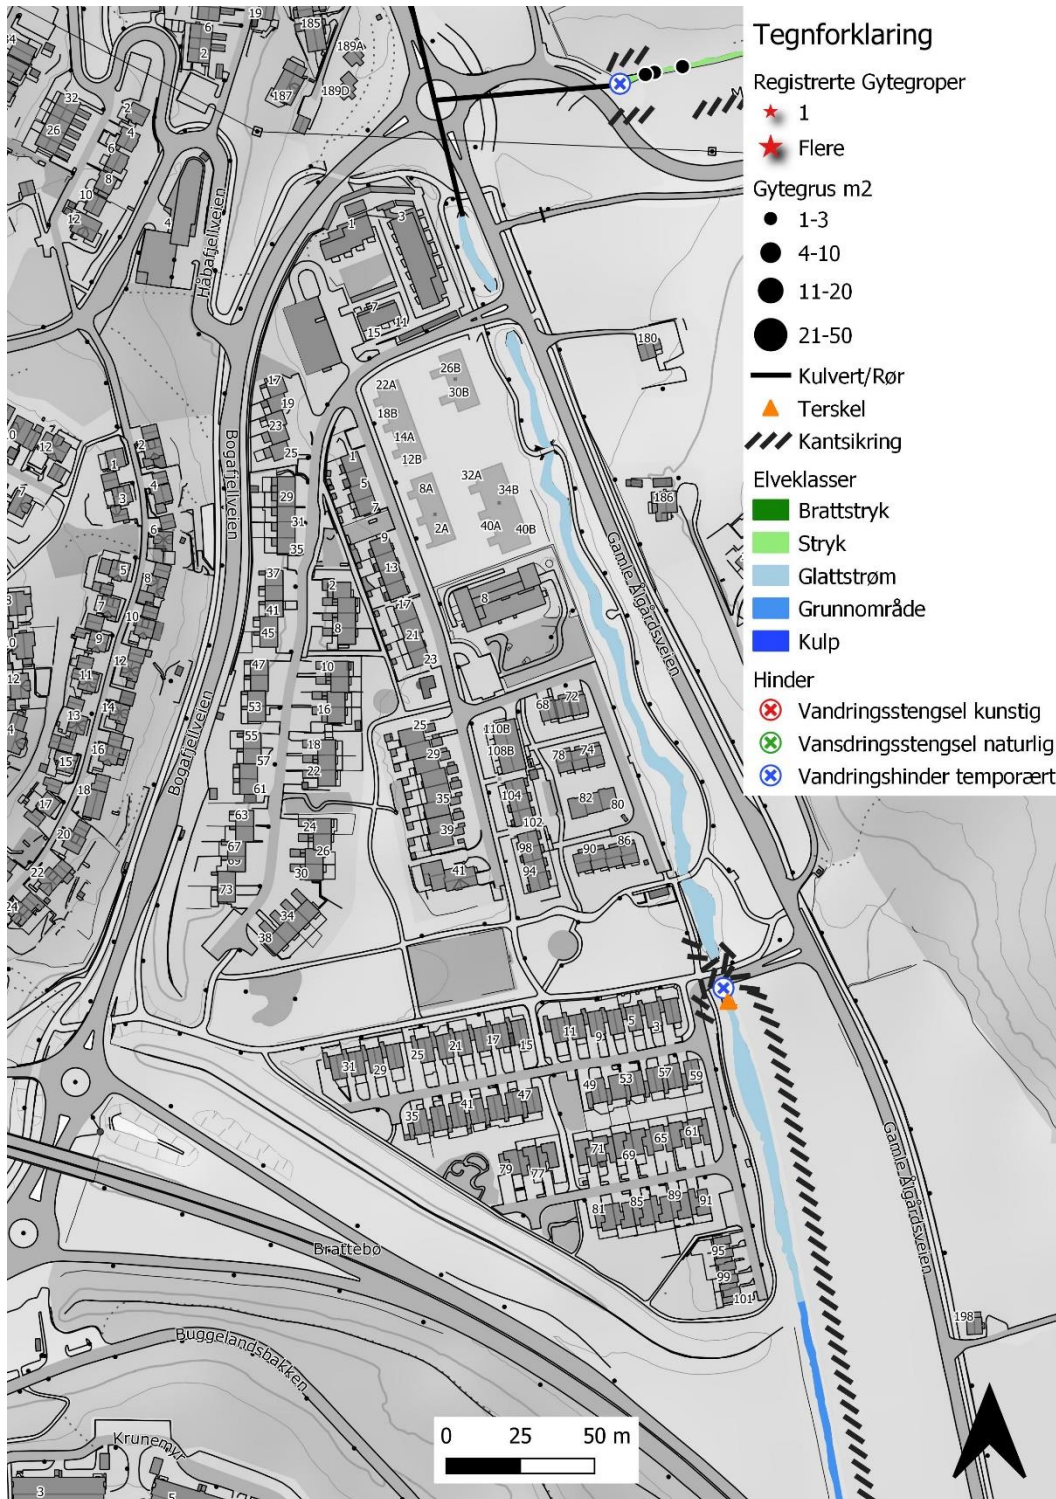
Figur 5.5: Elveklasser og ulike inngrep ved Brattebø. Glatstrøm er dominerende klasse her. Søndre glattstrømsone er endret i senere tid, og det er blant annet lagt ut store mengder habitatstein her. Ca. 150 meter er rørlagt, og denne delen kan utgjøre et temporært vandringshinder ved liten vannføring. Betongterskel i ny «parkdel» av elva vil også kunne utgjøre et temporært vandringshinder ved lav vannføring. Kanter i ny del består av stein og blokk, og er ikke vist som erosjonssikring. Rørlagt del er ikke eksakt tegnet inn. Rørlagt del opp til Melsheibekken er også vist, og gytegrus lagt ut i nedre del av denne.

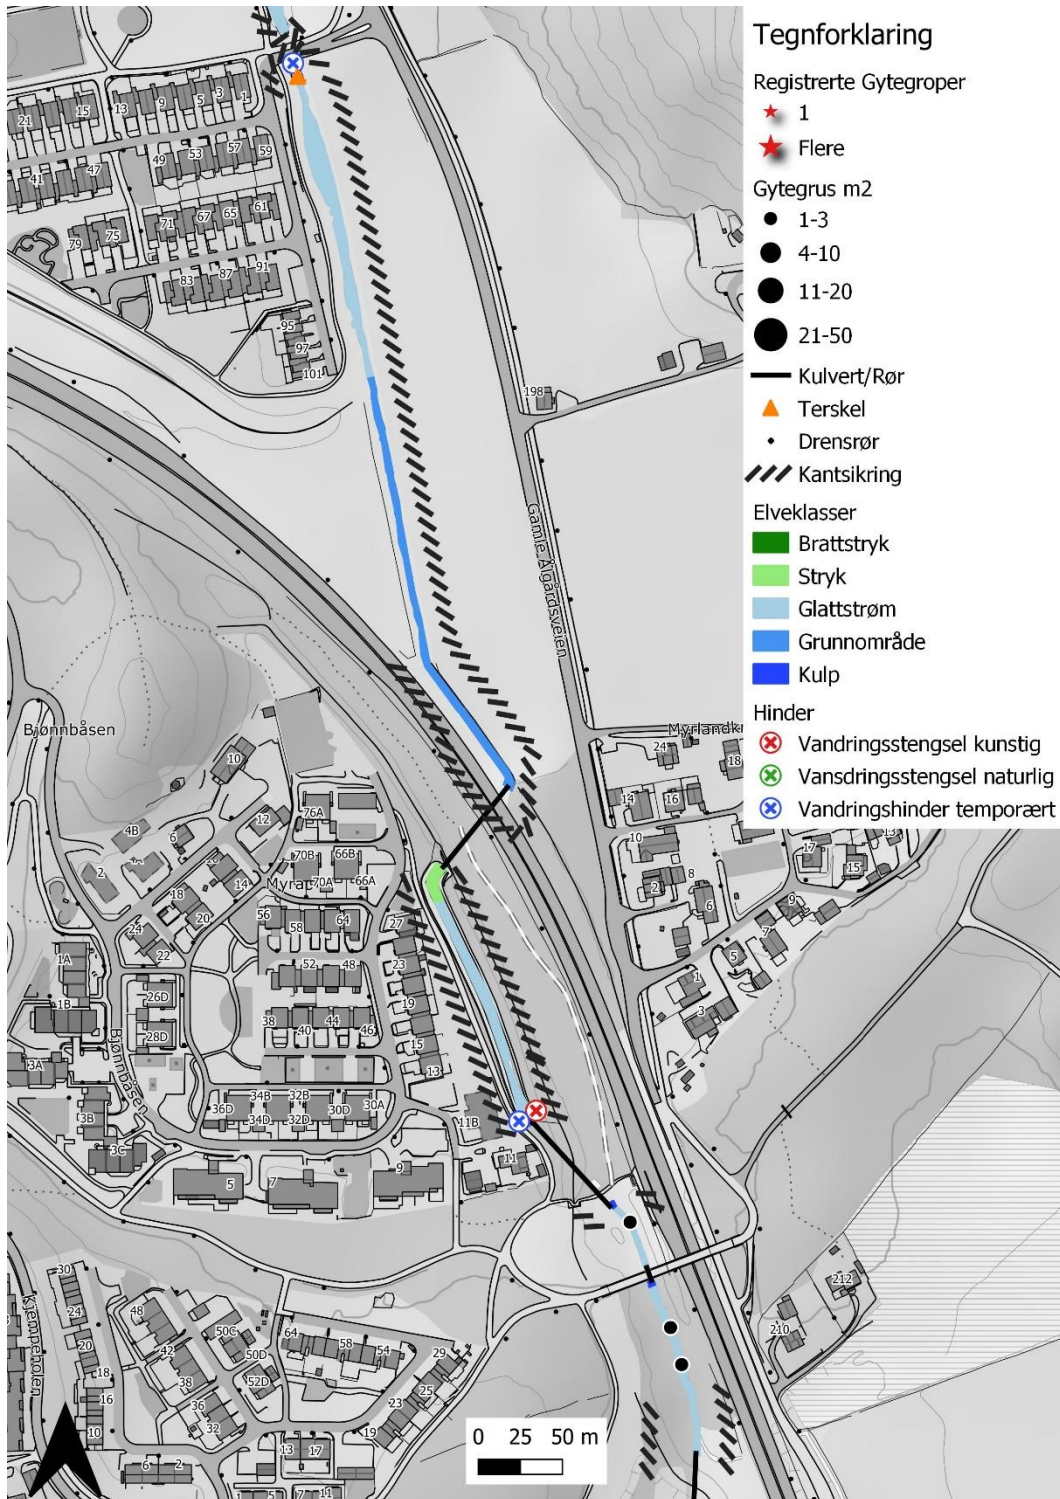
Figur 5.6: Elveklasser, gytegrus og ulike inngrep ved Brattebø/Bjønnbåsen. Glattstrøm er dominerende utforming, men det er også sakteflytende grunnområde. Nedre del av nyetablert løp ved Bjønnbåsen har litt mer fall og er lagt inn som et kort stryk. Det er omfattende erosjonssikring av kanter. Det er to kulvert/rørstrekninger. Den øvre rørlagte strekningen ble etter målinger av vannhastigheter i 2017 (Søyland og Randulf) vurdert som et vandringsstengsel. Det er fortsatt usikkerhet knyttet til om dette er et stengsel eller et temporært vandringshinder. Stor fisk krever mer vandndyp for å kunne svømme enn mindre fisk, men ved økt vandndyp øker strømhastigheten. Målinger som ble gjort tilsa at fisk lengre enn 55 cm (ca. 1,5-2 kg) ikke ville kunne passere 40 meter rør ved gitt strømhastighet. Og ved lavere vannføring vil vannsøylen bli for lav til at så stor fisk vil klare å svømme i rørene. Mindre fisk vil kunne svømme i lavere vannsøyle, men har dårligere svømmeevne enn større fisk. Gytegrus omtales på neste figur.

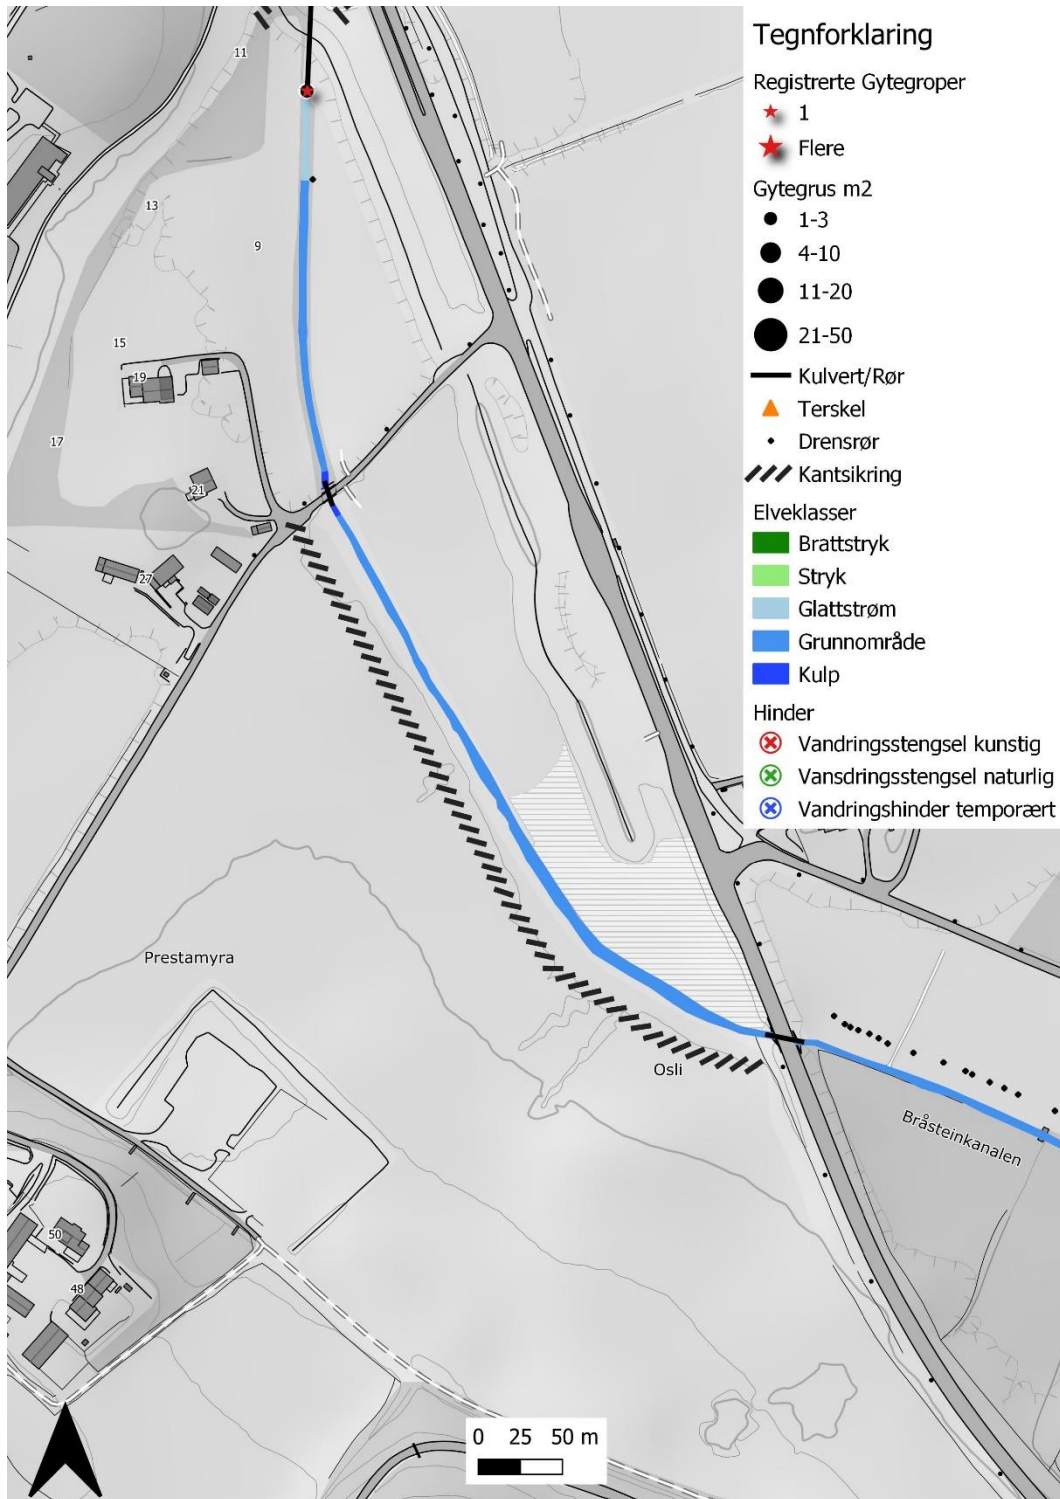
Figur 5.7: Elveklasser, registrert gytegrøp (2020), gytegrus og ulike inngrep i Bråsteinkanalen. Det meste av elva er sakteflytende grunnområde. I nedre del er det litt mer strøm og dette er glattstrømsoner. Her ble det funnet noen mindre felter med gytegrus på strekningen over hinderet ved Bjønnbåsen, til sammen 8 m<sup>2</sup> fordelt på 4 felt. Gytegrøp som er vist er fra registrering i 2020. Stor ørret ble da observert flere steder i området, blant annet rundt E39. Det er stor grad av erosjonssikring av kanter, og trolig er mye av eldre erosjonssikring vanskelig å se. Løpet er tidligere sterkt bearbeidet bla med senkning. Ulike stikkør finnes mange steder, men i øvre del forekommer disse særlig tett og dette er derfor vist spesielt her.

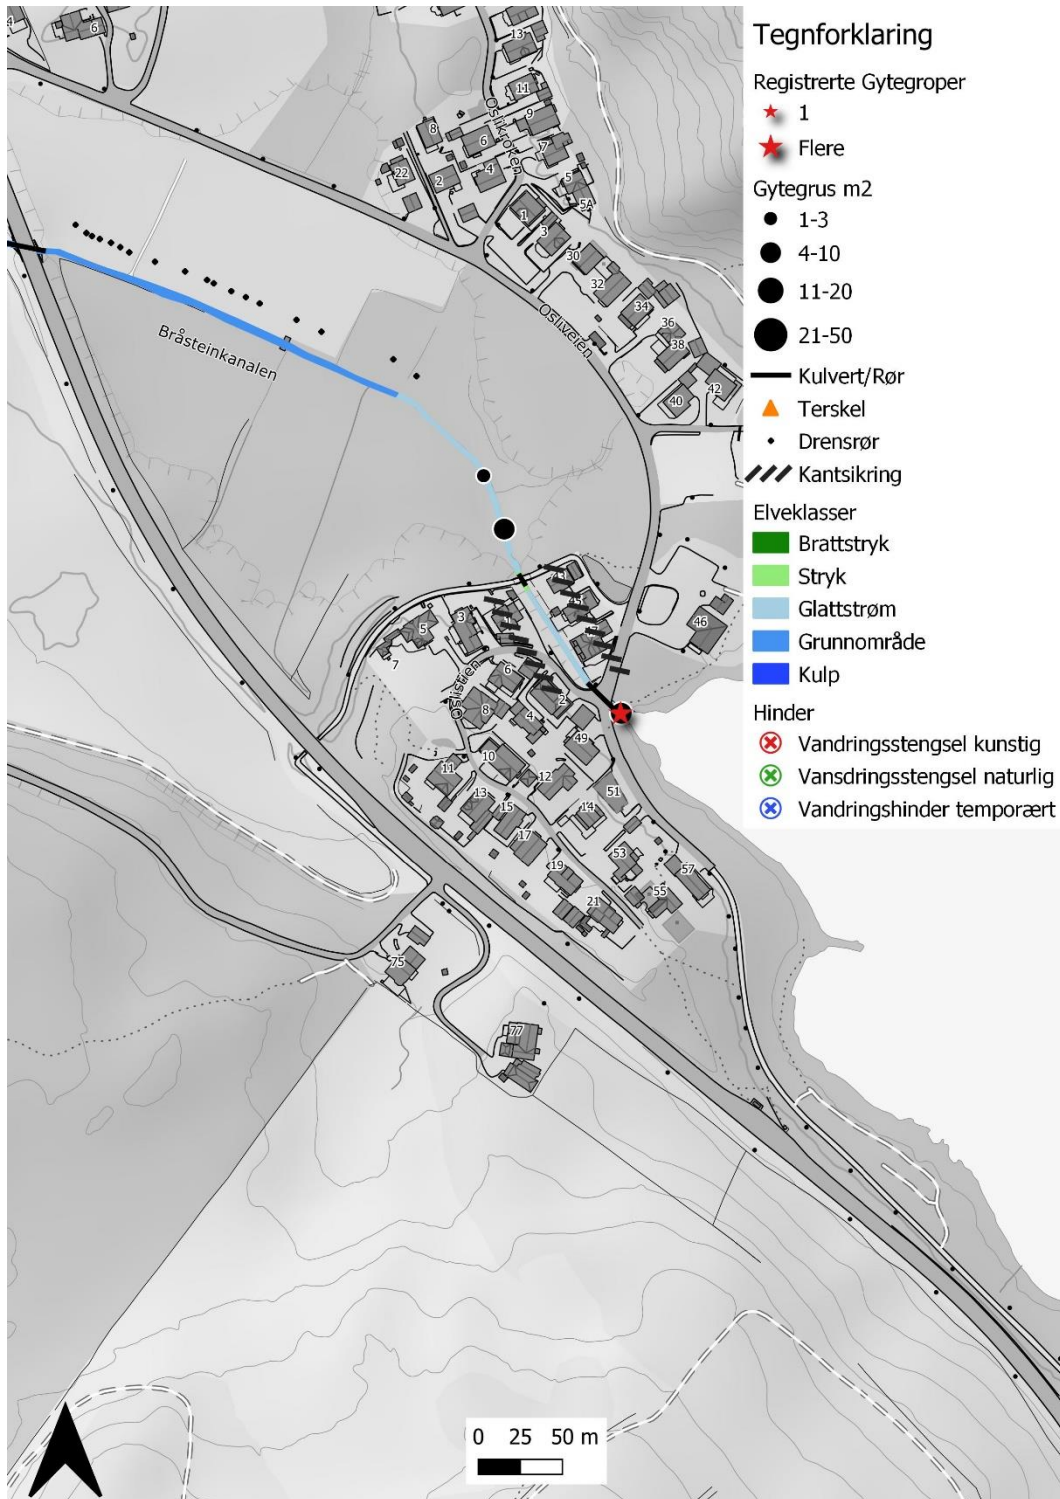
Figur 5.8: Elveklasser, registrerte gytegroper (2020), gytegrus og ulike inngrep øverst i Høylandsåna. I øvre del finnes ei kort sone som har et litt mer naturlig preg. Den er registrert som glattstrøm, men har små partier som kommer nærmere stryk. I utløpet av Bråsteinvatnet, og to steder i skogen nedenfor bebyggelsen, er det felter med gytegrus. Til sammen 12 m<sup>2</sup> ble registrert her. Mye grus finnes også videre nedover i løpet, men dette er tynne lag som ligger over mudder. I 2020 registrerte Knut Ståle Eriksen flere gytegroper i øvre gyteområde.

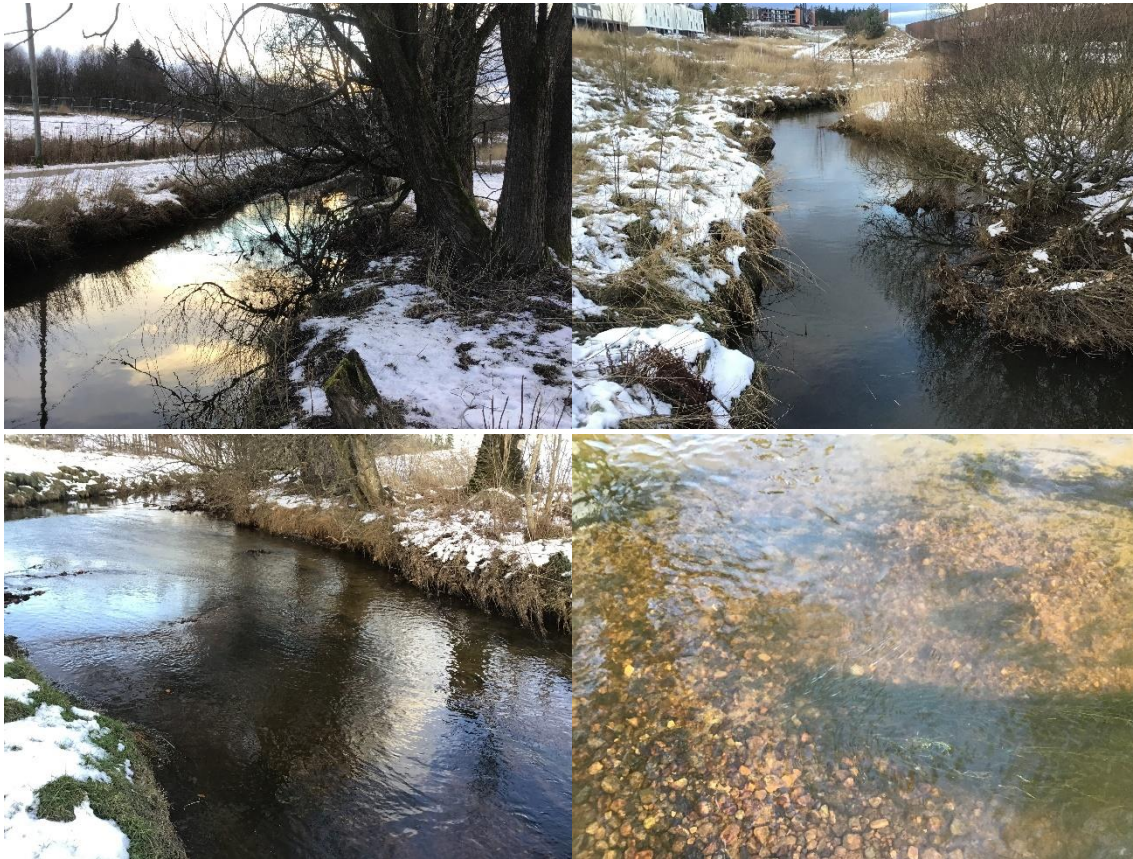
*Figur 5.9. Grunnområder og glattstrøm i nedre del av Høylandsåna. Elva er sakteflytende og bunnen dominert av sand og mudder. Nedre venstre bilde er i området hvor de tre nedre punkter med gytegrus er registrert. Her har det dannet seg et naturlig brekk i form av en grusbank, og vannstrømmen er litt hurtigere her. Nedre høyre bilde er av stor gytegrøp herfra, registrert under habitatkartleggingen. Groppen kan være etter laks, eller en stor ørret. I nedre del av elva er dette eneste sted med funksjonell gytegrus på en strekning på rundt 1,4 km.*

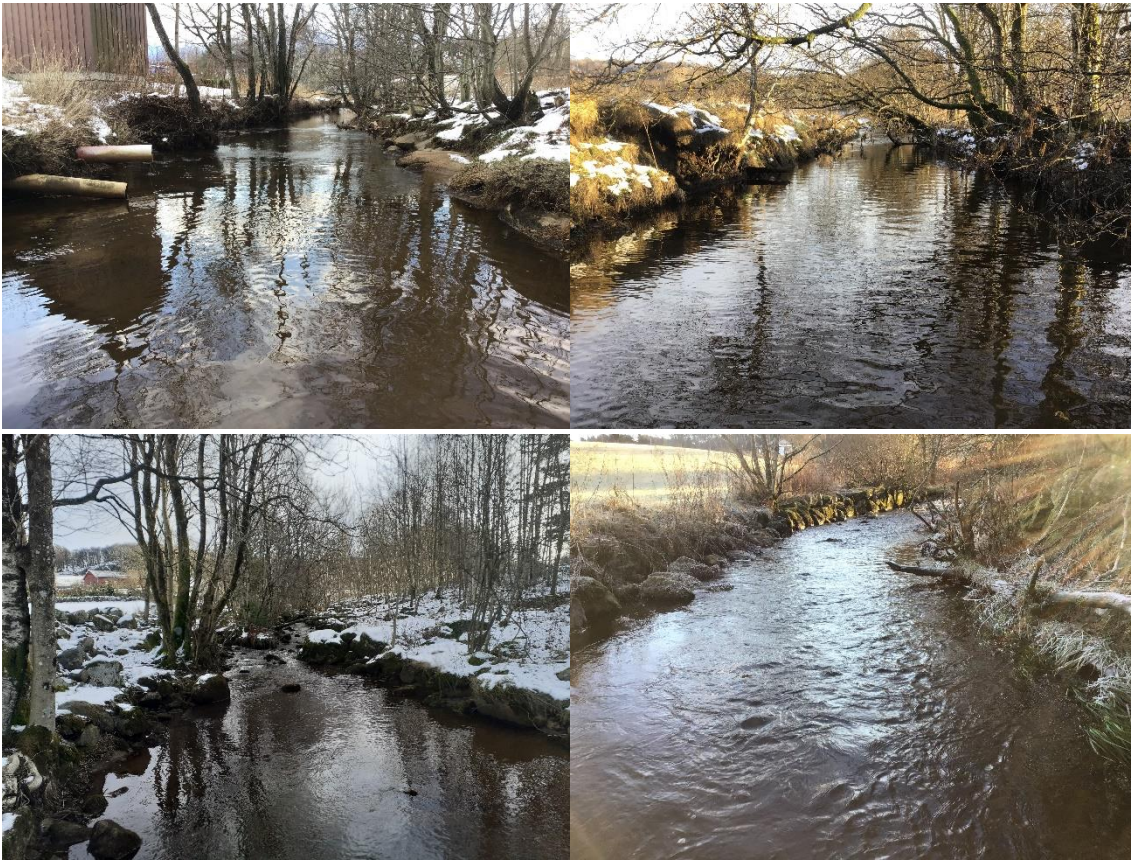
*Figur 5.10. Kulp og glattstrømområder ved Lyse/Høylandsmyra. Kulp, glattstrøm og grunnområder preger dette sakteflytende området, og det er store mengder sand i bunnsubstratet. Opp mot Svebestadveien går det over mot stryk, og her det ei sone med en god del gytegrus. Det ble registrert en sikker gytegrøp i desember 2021, men sikten i vannet var dårlig.*

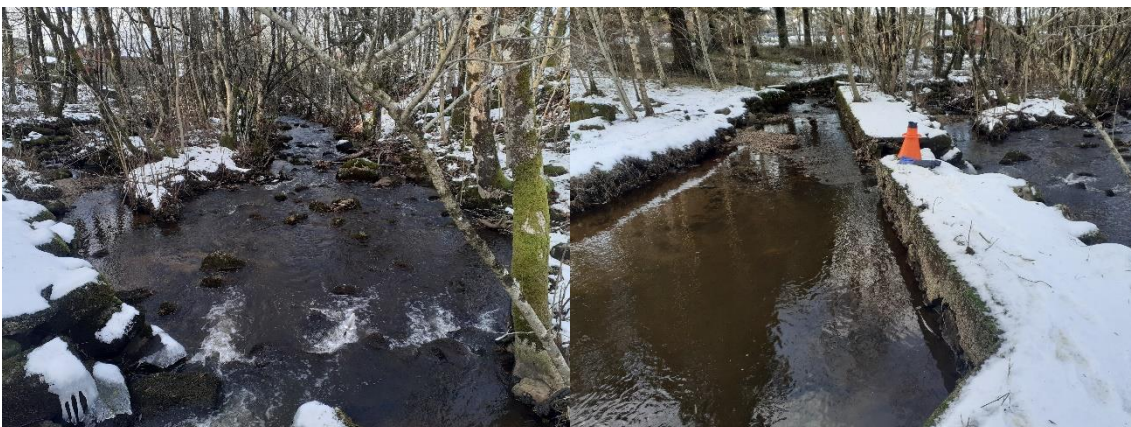
*Figur 5.11. Ved Høyland kirke går løpet naturlig i et strykparti. Elva går her i mange småløp og i større bredde, uten erosjonssikrede kanter. Kantvegetasjonen er også god her, og substratet er variert med litt innslag av gytegrus. Til høyre sees rester av gammel betongkonstruksjon. I åpning ved vannkikkert er det et temporært vandringshinder, som er vanskelig å passere ved lav vannføring. Fisken har fri passasje på begge sider av betongkonstruksjonen.*

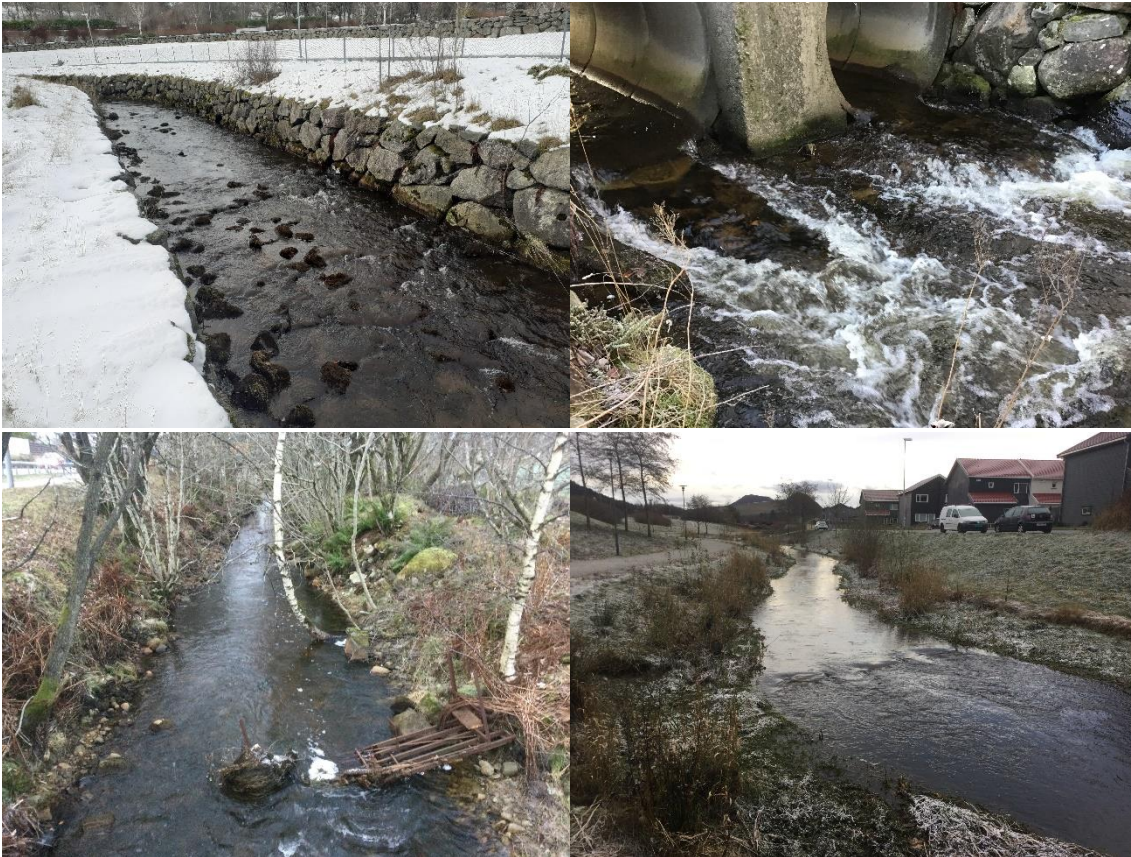
Figur 5.12. ØV: Nyere omlegging av løp ved Høyland kirke, med erosjonssikrede kanter i strykparti. Denne stryksområdet har mer stein enn de fleste andre soner i elva. ØH: Rør under Melsheiveien er fortsatt temporært vandringshinder for fisk ved lav vannføring. Flat betong under utløp rør gir lav vanddybde ved lav vannføring. NV: Glattstrøm nedstrøms rørlagt del av elva ved Kleivaneveien. Her er det både glattstrøm og noe stryk. NH: Glattstrøm over samme rørlagte del, ved Brattebø. Løpet og bunnsstrat er her lagt om og endret i forbindelse med opparbeiding av området. Løpet har noe mer variasjon i kurvatur, og det er lagt ut store mengder rullestein (70% stein). På grunn av manglende kantvegetasjon er det mye begroing i sonen. Det finnes ikke gyttegrus på hele denne 500 meter lange sonen, selv om elveklassen glattstrøm er godt egnet for gyttegrus.

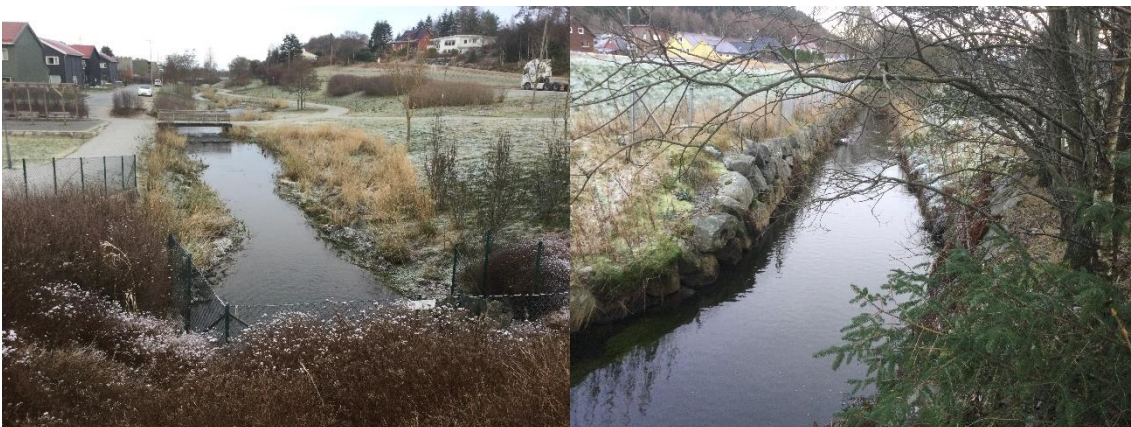
Figur 5.13. V: Samme glattstrømsone ved Brattebø. H: Kanalisert og erosjonssikret grunnområde oppstrøms Brattebø, nær E39.

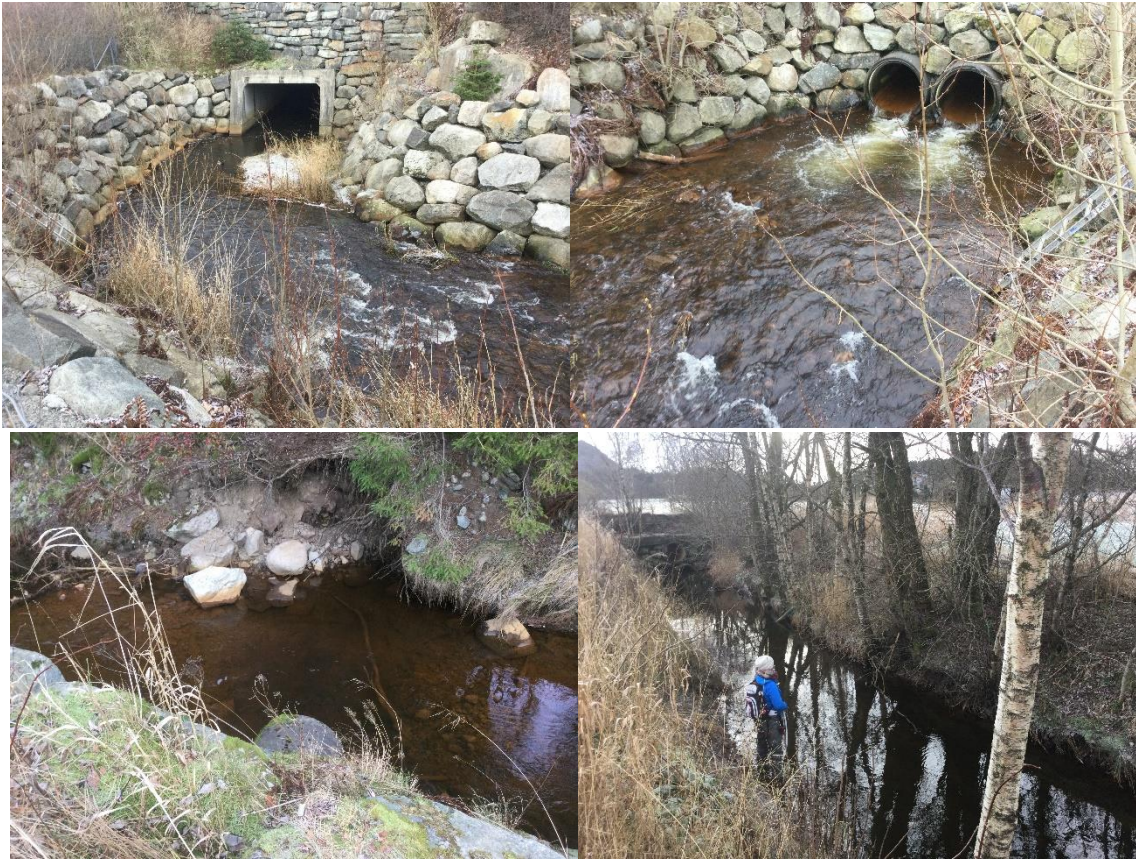
Figur 5.14. ØV: Nedre del av bearbeidet løp ved Bjønnbåsen, og kulvert under E39. Omfattende erosjonssikring i kanter. Løpet har mer stein enn ellers i elva, men på grunn av manglende kantvegetasjon er begroingen sterk. Det ser også ut til å være mye utfelling av jern/humus. ØH: Øvre del av samme sone, er inngangen til 2 rør på 42 meter lengde. Rørene ble i 2017 vurdert å være vandringsstengsler for fisk. Undersøkelser i 2021 støtter opp om at rørene trolig er sterkt begrensende for fiskens vandringsmulighet. Ved elfiske var dette den siste sona det ble funnet ungfisk av laks. 3 soner over rør hadde svært lave tettheter av ørret, og på to stasjoner ble det fanget fisk som kan være hybrid av ørret og laks (se avsnitt om ungfiskhabitat og fiskeundersøkelser). NV: Over rør ved Bjønnbåsen er det litt glattstrømsoner uten erosjonssikrede kanter. Her er noen små partier med gytegrus, og lokalt bedre forhold med noe blokk og stein i løpet. NV: Over dette er Bråsteinkanalen monoton med grunnområder og noen mindre kulpområder. Mudder og sand dominerer bunnsubstrat.

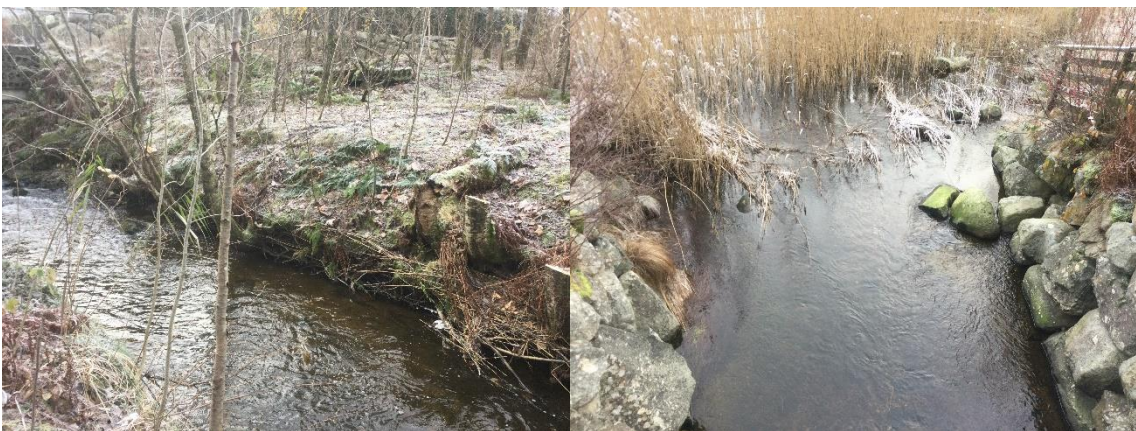
Figur 5.15. Venstre: I den øvre glattstrømsona ved Bråstein er det noe naturlig kantskog og kanter, og noe gytegrus. Høyre: Helt øverst i utløpet av Bråsteinvatnet er det også en del gytegrus. Her er det tidligere registrert mye gyting av ørret.

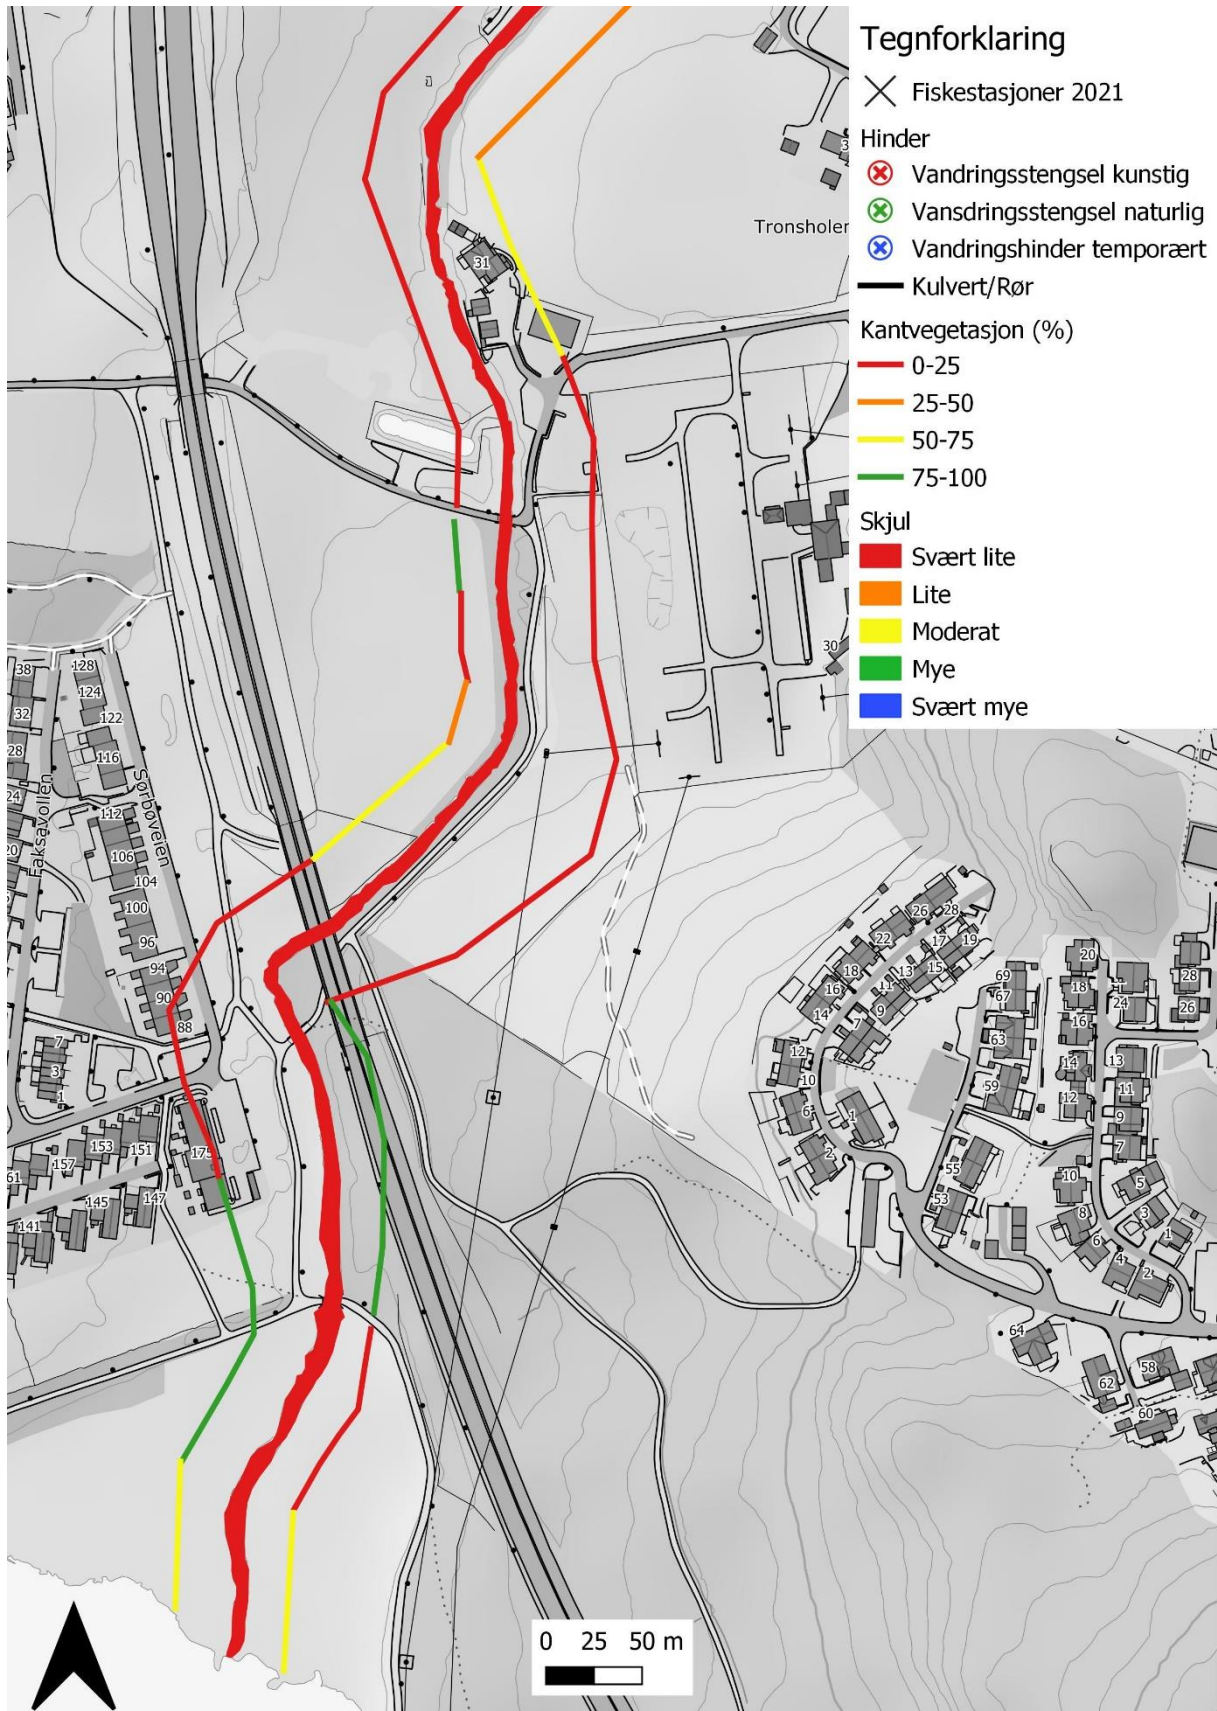
Figur 5.17: Habitatkart med skjultilgang for ungfisk, dekning av kantvegetasjon og elfiskestasjoner ved utløpsområdet til Stokkelandsvatnet. Nedre del av elva har flere partier med svært lite kantvegetasjon, selv om deltaet delvis har bedre kantvegetasjon. Sand og mudder på elvebunnen gjør at det er svært lite skjul i bunnsubstratet. I denne delen er det heller ikke trerøtter eller andre former for skjul, med unntak av noe hulrom i erosjonssatte kanter. Gyttegrusområdet i elvesvingen har lite skjul i nærområdet.

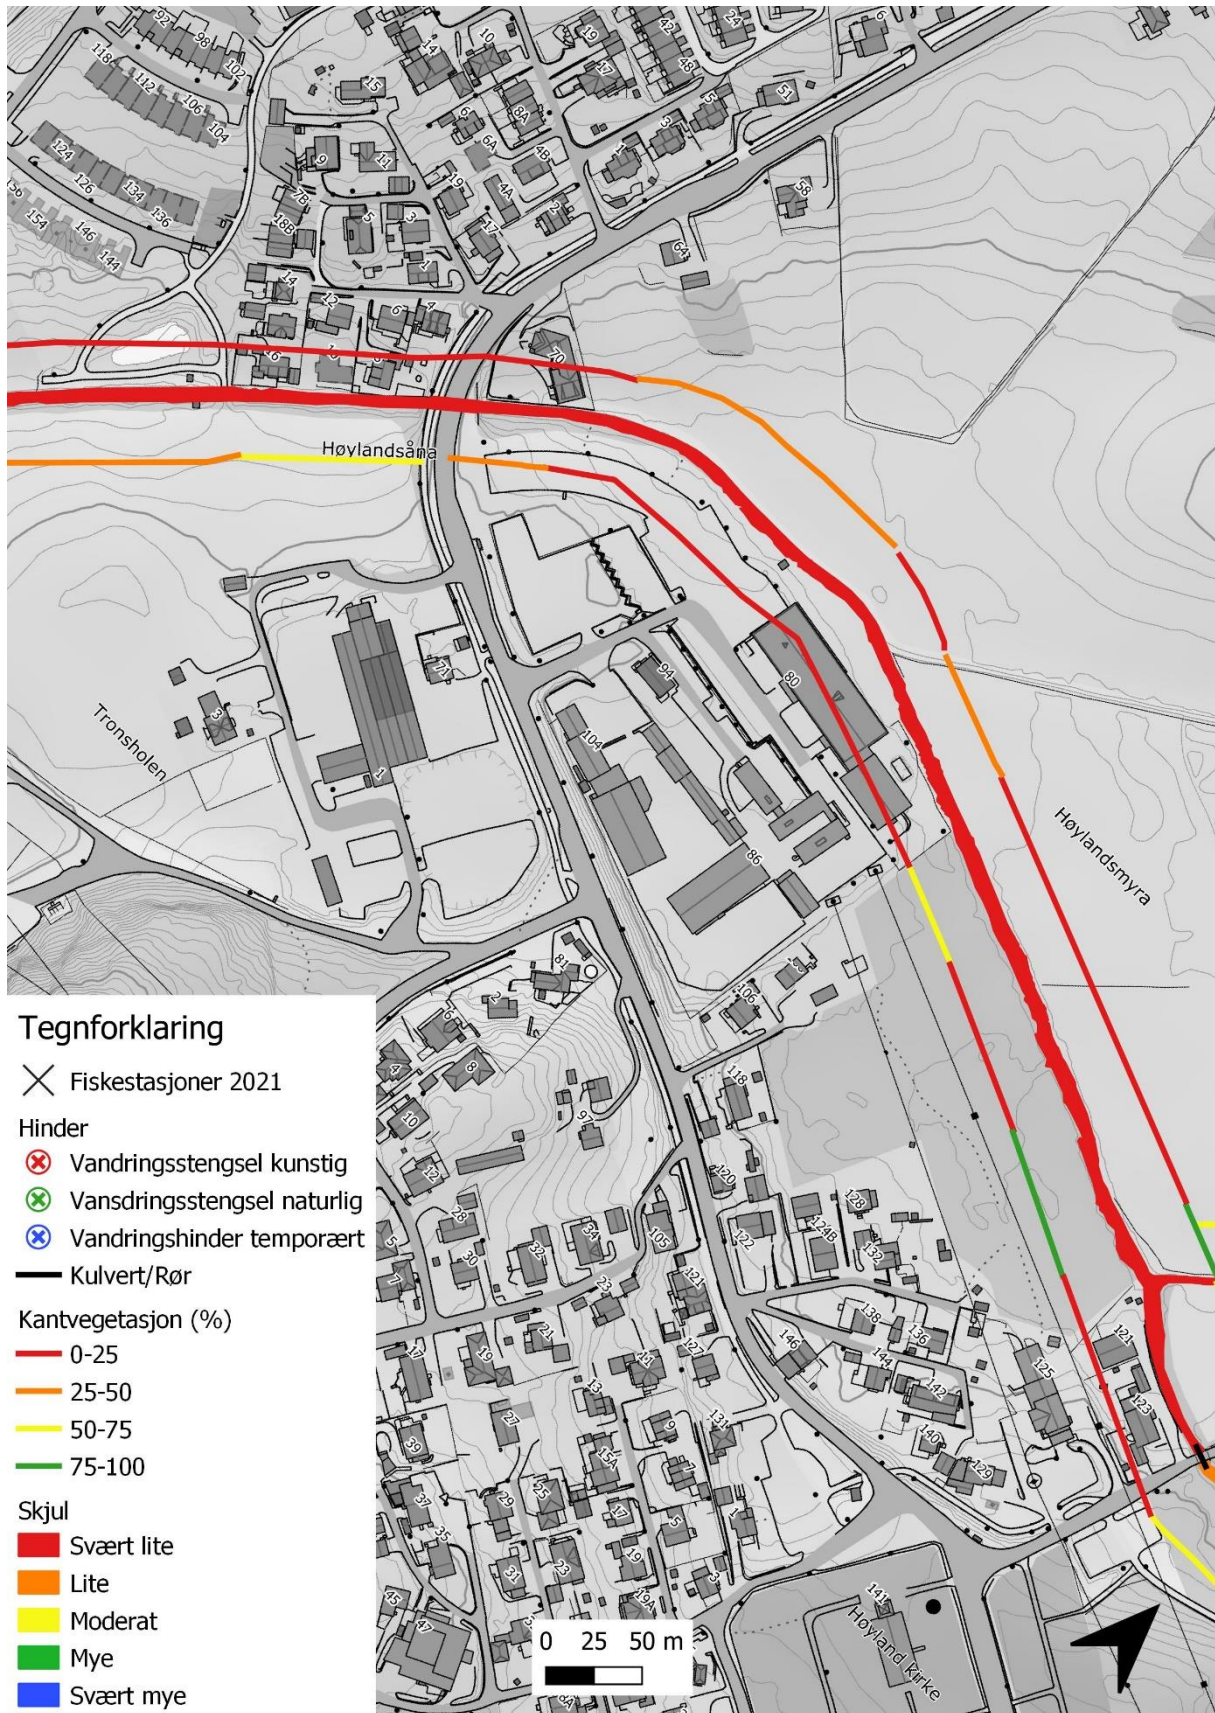
Figur 5.18: Habitatkart med skjultilgang for ungfisk, dekning av kantvegetasjon, elfiskestasjoner og rørlagte strekninger. Området ved Tronsholen. Situasjonen for Svebestadkanalen er også vist. Det er svært lite skjul i sonen. Nedre del er sterkt dominert av sand, mens andelen grus øker fra Høylandsmyra og oppover. Området med mest areal av gytegrus i elva ligger nedstrøms Svebestadkanalen. Lite stein i løpet gir lite skjul. Unntaksvis finnes noe skjul i form av trerøtter. Noen få strekninger har god kantvegetasjon (gul og grønn), men det meste av kantvegetasjonen har lav dekning.

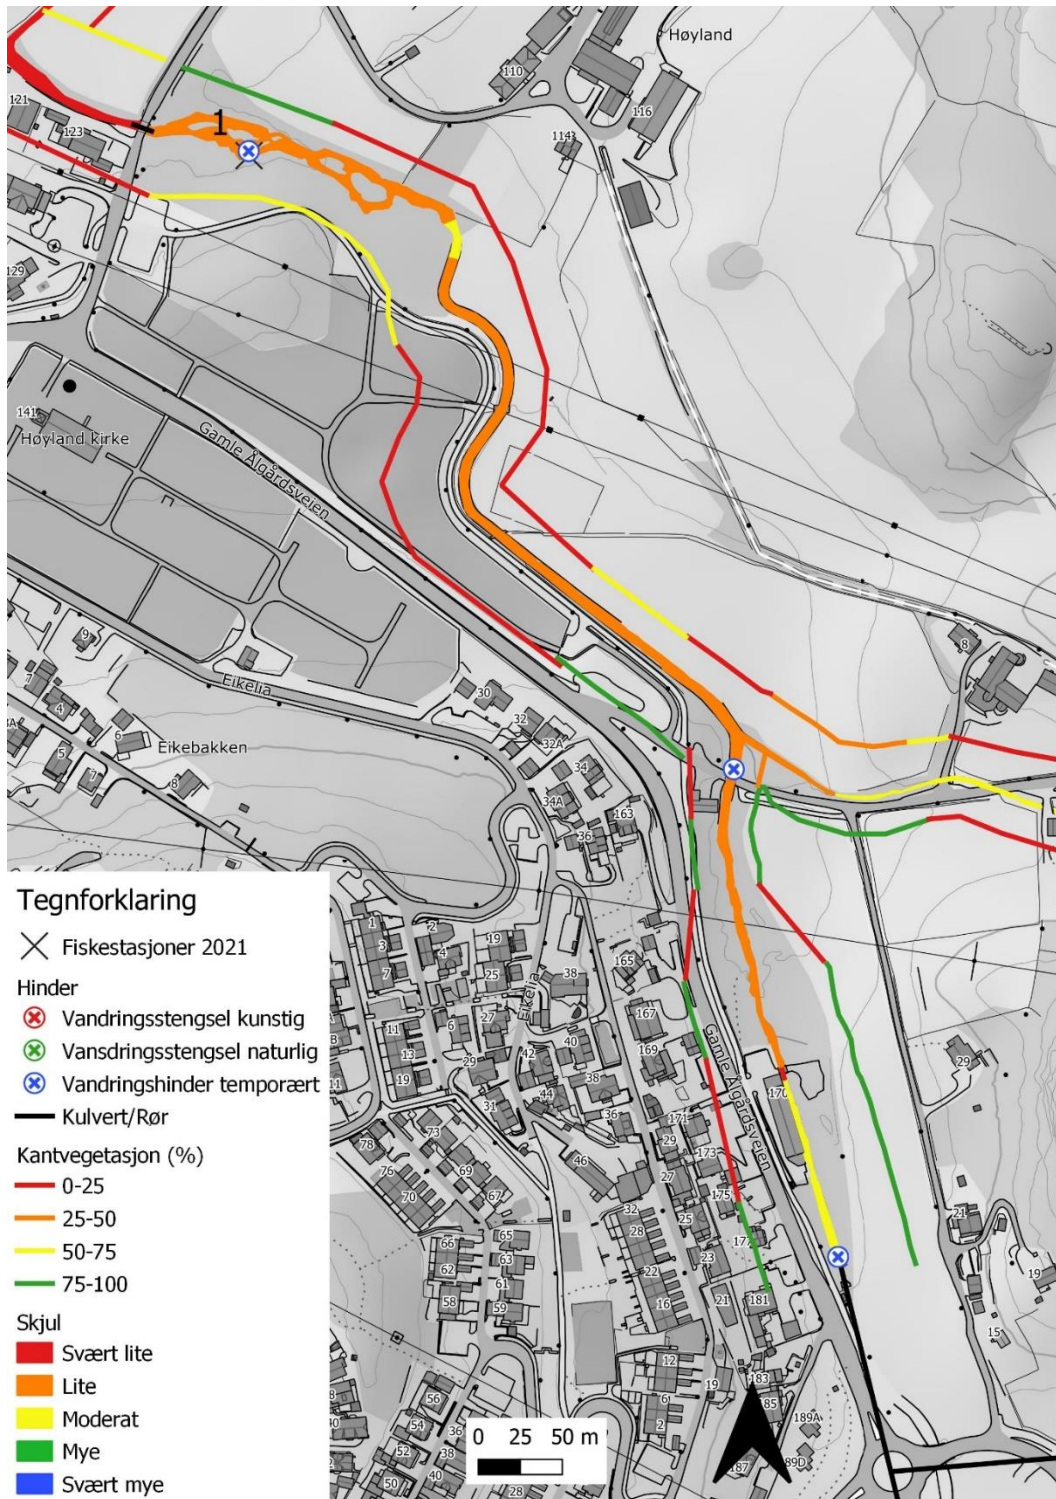
Figur 5.19: Habitatkart med skjultilgang for ungfisk, dekning av kantvegetasjon, elfiskestasjoner, rørlagte strekninger og temporære vandringshindre. Området ved Høyland kirke. Nedre del av Kleivanebekken er også vist. Naturlig løp ved Høyland kirke har litt høyere skjultall enn elva nedstrøms, men fortsatt kun lite skjul. En kort glattstrømsone like over har moderat skjultilgang. Omlagt stryksesone over har høy andel stein, men likevel lite skjul. Høy andel sand i bunnen bidrar negativt for skjultilgangen i hele denne delen av elva, som ellers er det beste området med tanke på variasjon av grovere substrat. Stedvis er det noe bedre kantvegetasjon her, men overvekten er på mangelfull kantvegetasjon. Dette gjelder blant annet under kraftlinjer. To vandringshindre finnes i tilknytning til rør, og ett ved en gammel betongkonstruksjon. Elfiskestasjon 1 ble lagt til et område med gode habitatkvaliteter.

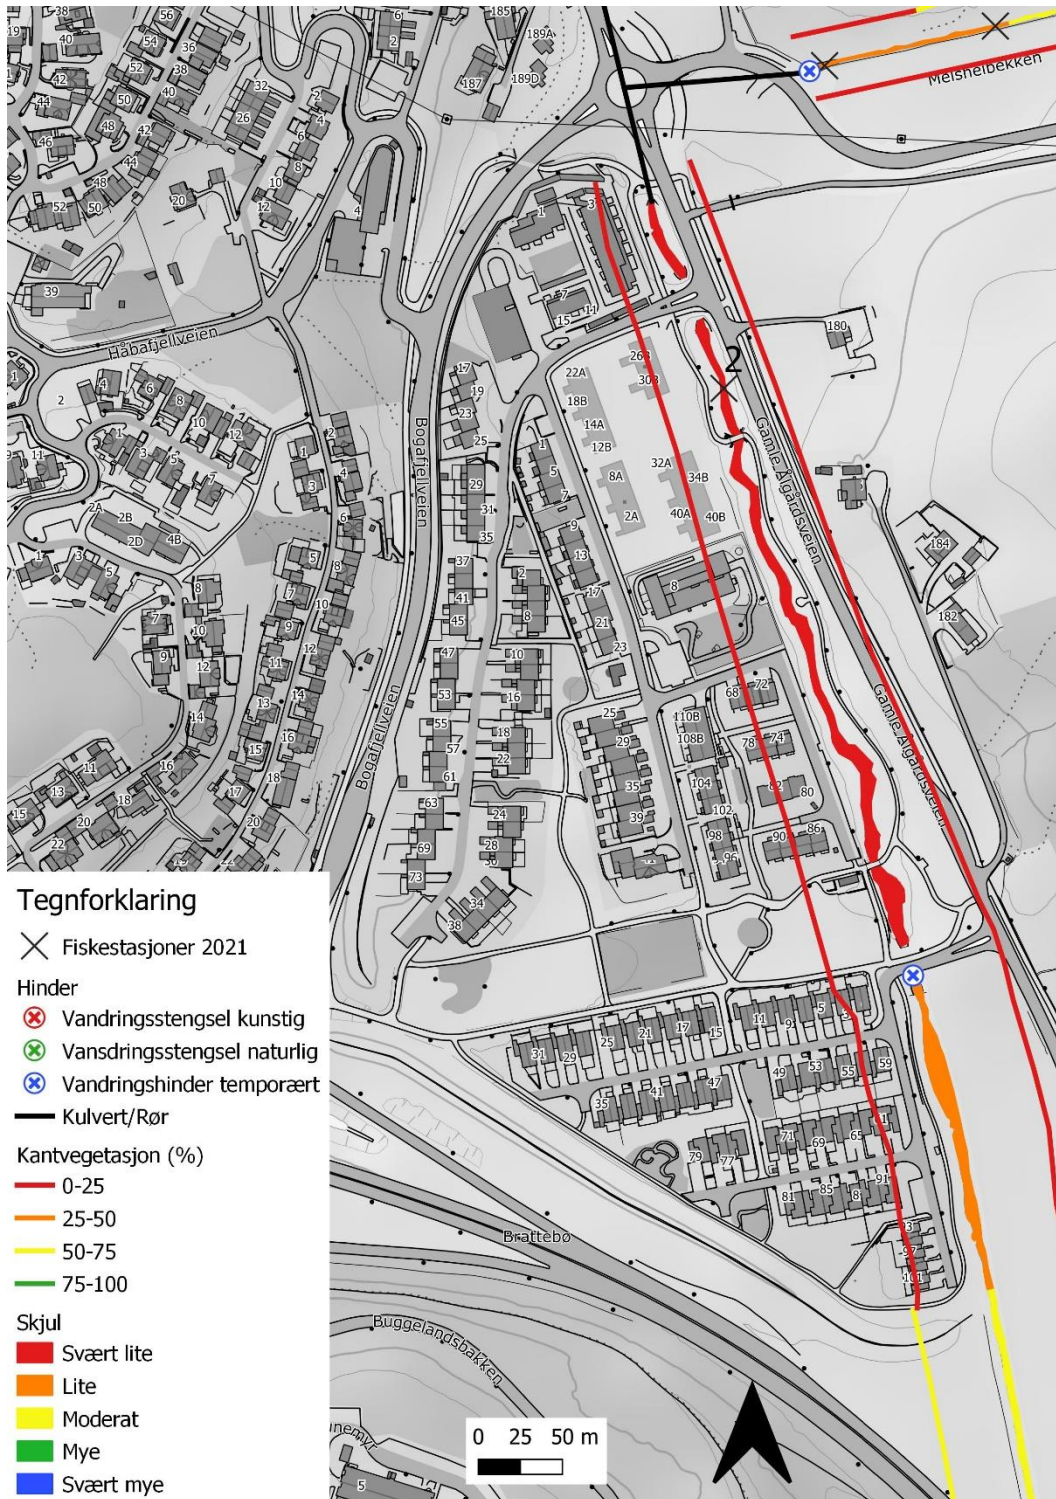
Figur 5.20. Habitatkart med skjultilgang for ungfisk, dekning av kantvegetasjon, elfiskestasjoner, rørlagte strekninger og temporære vandringshindre. Nordre sone ved Brattebø har til tross for 70% stein i bunnsubstratet svært lite skjul. Dette skyldes både tetting med finstoff, men også sterk begroing som følge av mangelfull kantvegetasjon. Sonen oppstrøms har lite skjul, mens sonen nærmest E39 er blant de få sonene med moderat skjul. Kantvegetasjonen er svært mangelfull i store deler. Fiskestasjon 2 ble lagt til restaurert sone med mye stein og tett begroing med vannplanter og mose. En flat betongterskel kan utgjøre et vandringshinder ved lav vannføring.
