# Habitatkartlegging av Storånavassdraget

med fokus på habitatflaskehals og  
ungfiskproduksjon

Ecofact rapport 858

Rune Søyland & Maya Stølen 2021

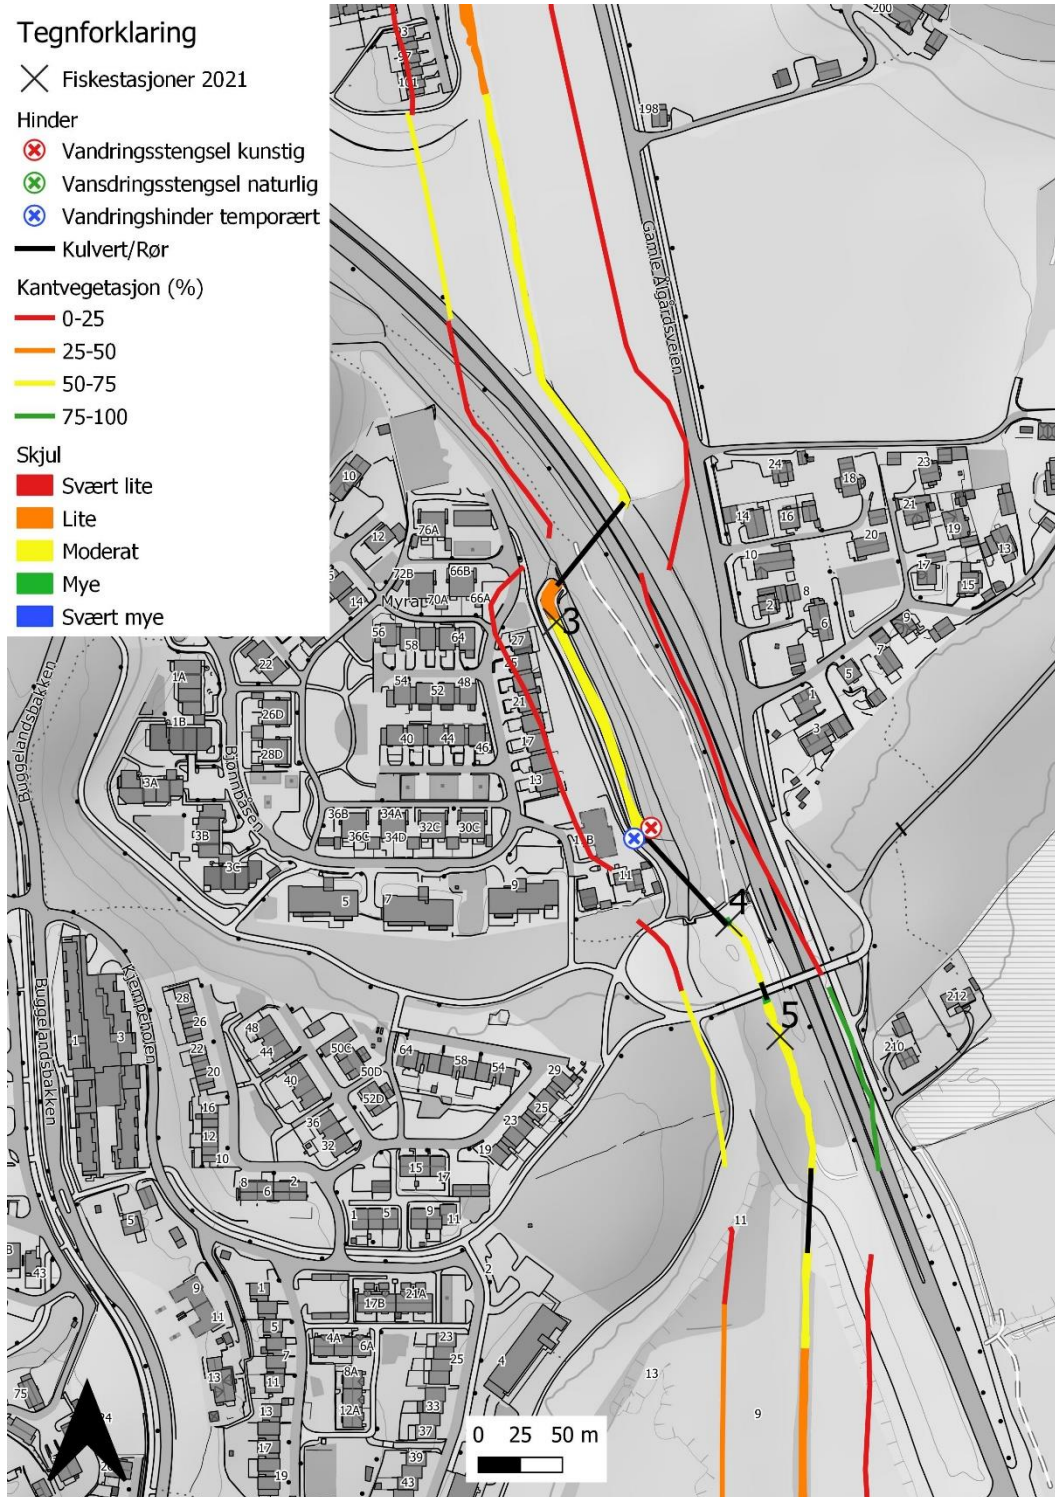
Figur 5.21. Habitatkart med skjultilgang for ungfisk, dekning av kantvegetasjon, elfiskestasjoner, rørlagte strekninger, temporære vandringshinder og stengsel. Her er flere soner som har moderat skjultilgang. For sonen hvor fiskestasjon 3 ble plassert er løp og kanter bearbeidet, og det er lagt ut mye stein. Fiskestasjon 3 var øvre stasjon hvor laksunger ble registrert. Søndre rør ble i 2017 vurdert som vandringsstengsel på grunn av lengde og høy strømhastighet. Dette vurderes fortsatt som et vandringshinder som trolig utgjør et stengsel for anadrom fisk i ulike størrelseskategorier. Fiskestasjoner 4 og 5 ble lagt til litt naturpregede deler av elva. Dyp og bunnforhold i Bråsteinkanalen gjorde det vanskelig å gjennomføre fiske på typisk kanaliserte deler. Langs korte strekninger er kantvegetasjonen god. Deler av kantvegetasjonen var nylig hogd både i 2017 og i 2021.

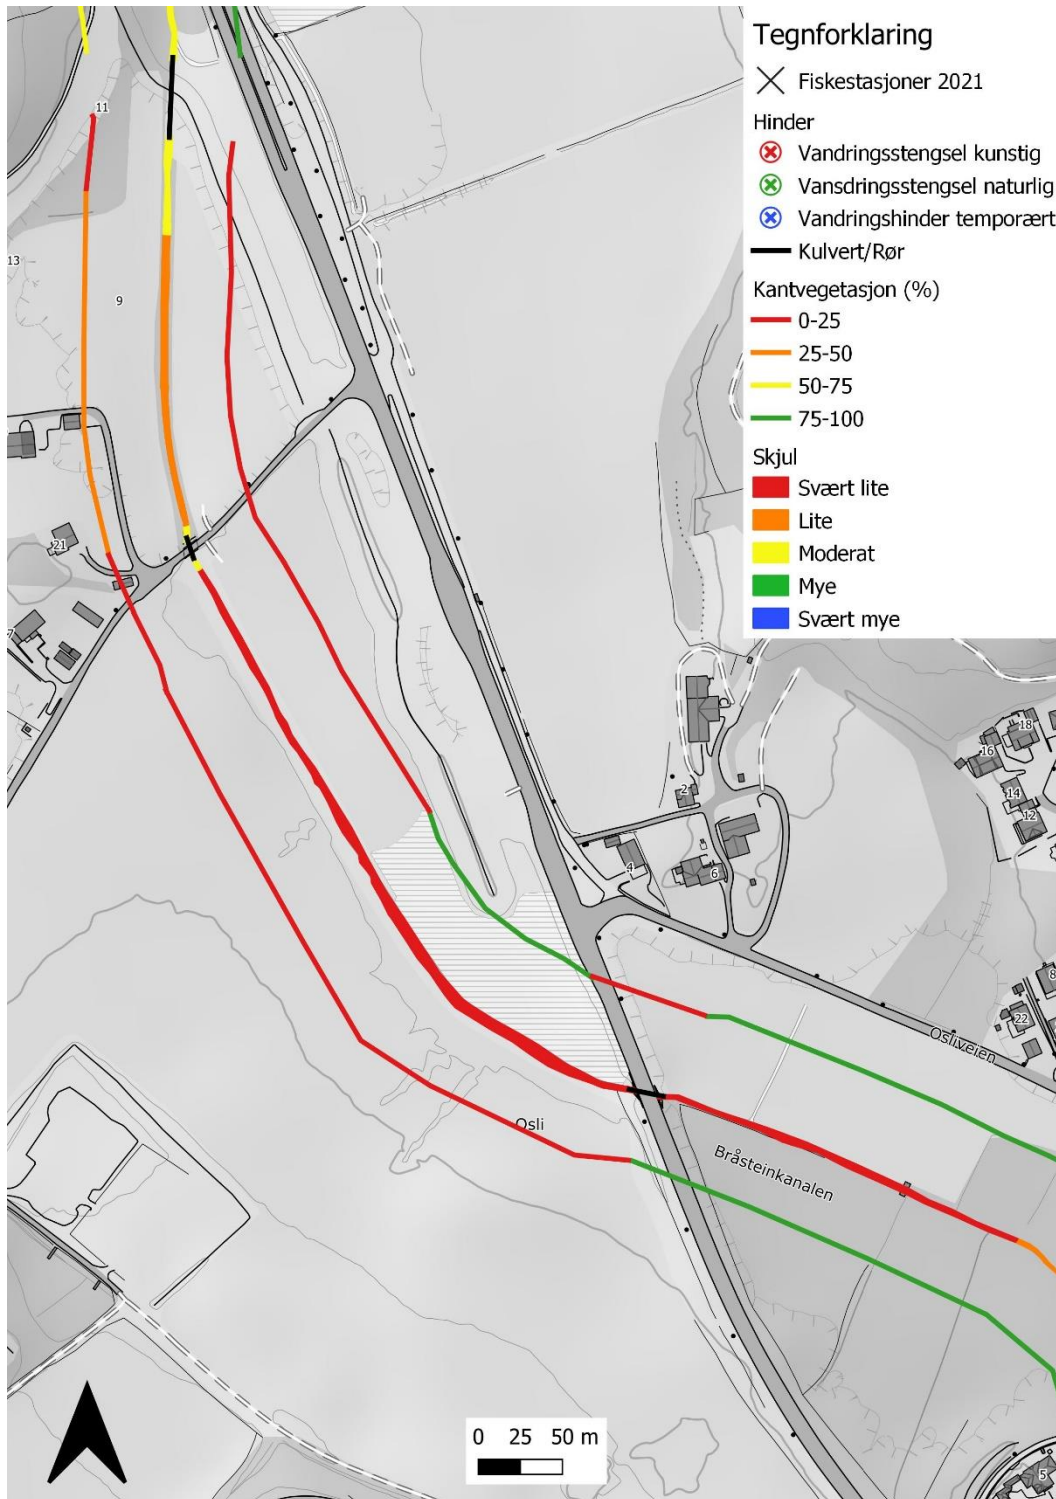
Figur 5.22. Habitatkart med skjultilgang for ungfisk, dekning av kantvegetasjon og rørlagte strekninger. Med noen små unntak er det svært lite skjultilgang i Bråsteinkanalen. Bunnsstrat dominert av mudder og sand er hovedgrunn til manglende skjul. Noe skjul i erosjonssikring og enkelte røtter finnes, samt at vannvegetasjon gir noe skjul. Kantvegetasjonen er stedvis god, og særlig østsiden av E39 har tilnærmet fullverdig kantskog.

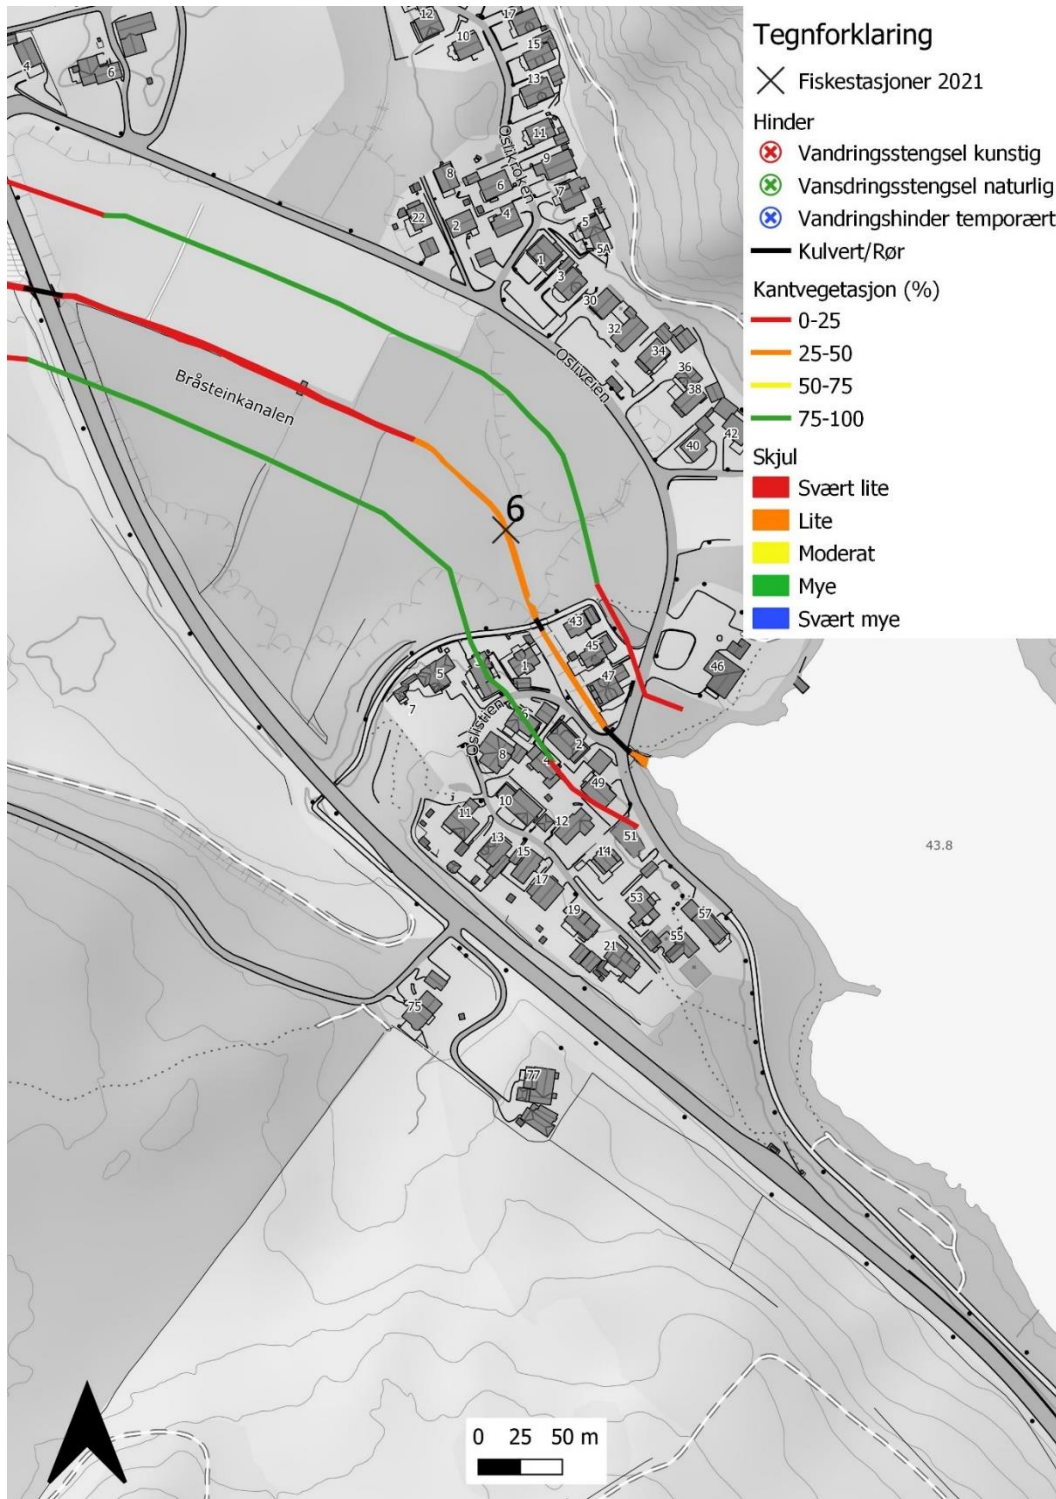
Figur 5.23: Habitatkart med skjultilgang for ungfisk, dekning av kantvegetasjon, elfiskestasjoner og rørlagte strekninger. Øvre del mot Bråsteinvannet har litt bedre skjulforhold enn Bråsteinkanalen, men fortsatt i kategori lite skjul. Fiskestasjon 6 ble lagt til et område med god kantvegetasjon og gytegrus, og med noe skjul i elvekanter/røtter. Kantvegetasjonen er lokalt bedre i øvre del. Også i denne sonen ble det observert uheldig hogst langs elvekanter under feltarbeidet, direkte ved ett av få gyteområder.

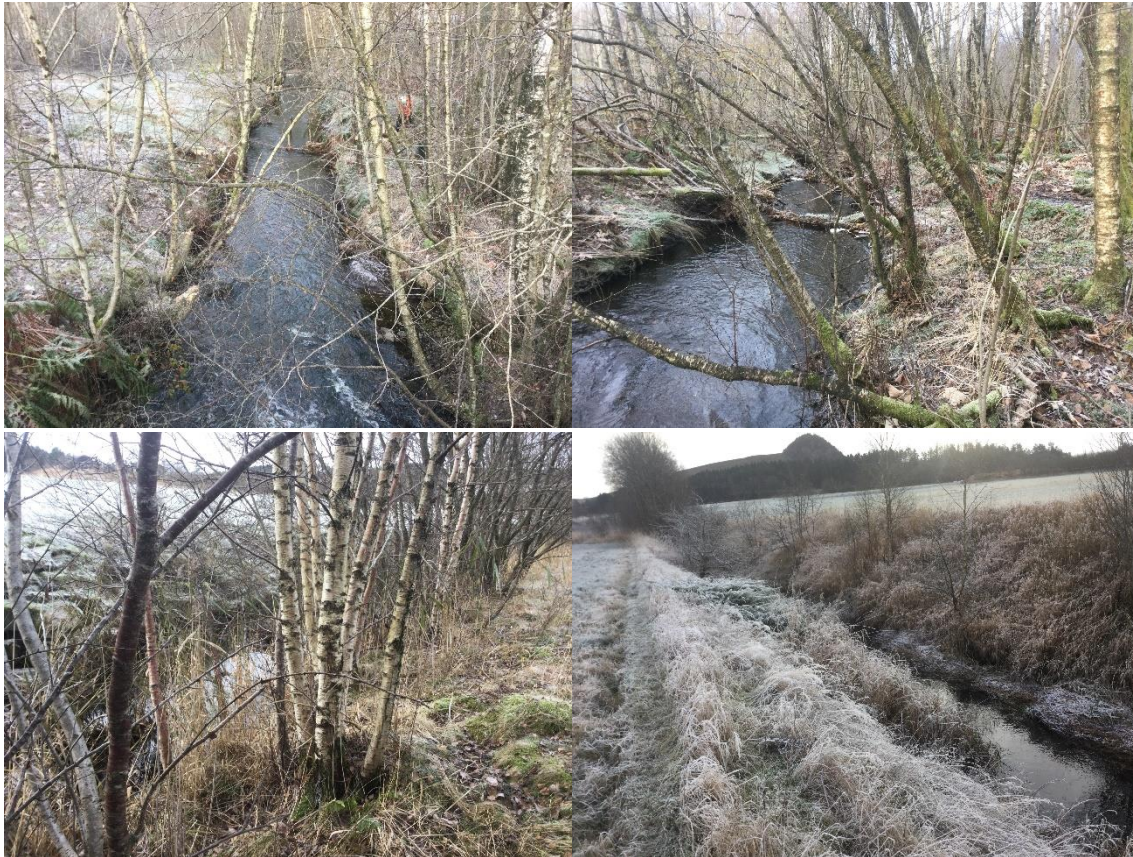
Figur 5.24. Øvre: Fra øvre sone ved Bråstein, der kantskogen er satt til beste klasse. Venstre bilde viser imidlertid at flere av de største bjørketrærne på den ene sida ble saget ned under feltarbeidet. Nedre: Fra Bråsteinkanalen. Der kantvegetasjon finnes er det ofte en smal trekke, men ofte mangler trær og busker fullstendig.

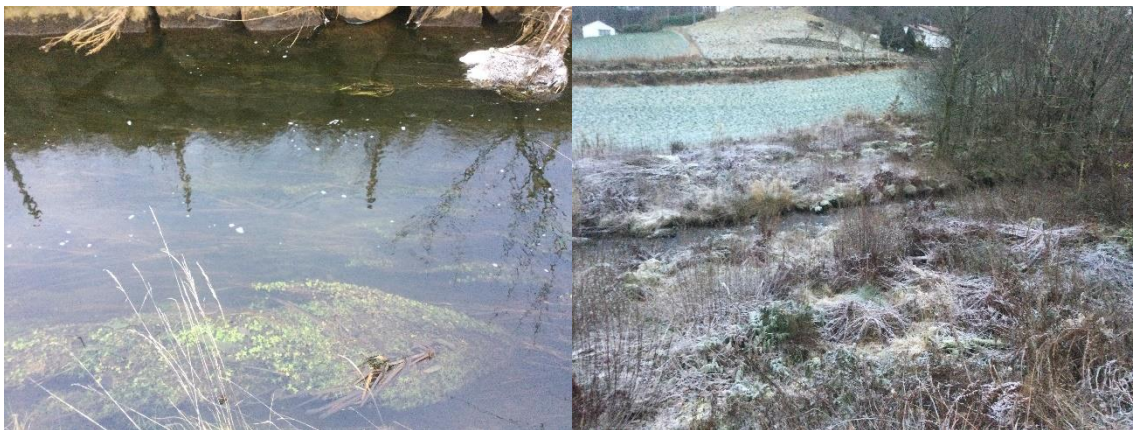
Figur 5.25. Venstre: Manglende kantvegetasjon gir lite skygge i elveløpet, og dette bidrar til begroing med vannplanter, mose og påvekstalger. Her fra Bråsteinkanalen. Et skyggefullt løp vil stort sett kun ha begroing med mose på stein og blokk. Høyre: Markert skille mellom uthogd vegetasjon under kraftlinje (0-25%) og god kantvegetasjon (75-100%). Like oppstrøms Melsheiveien.

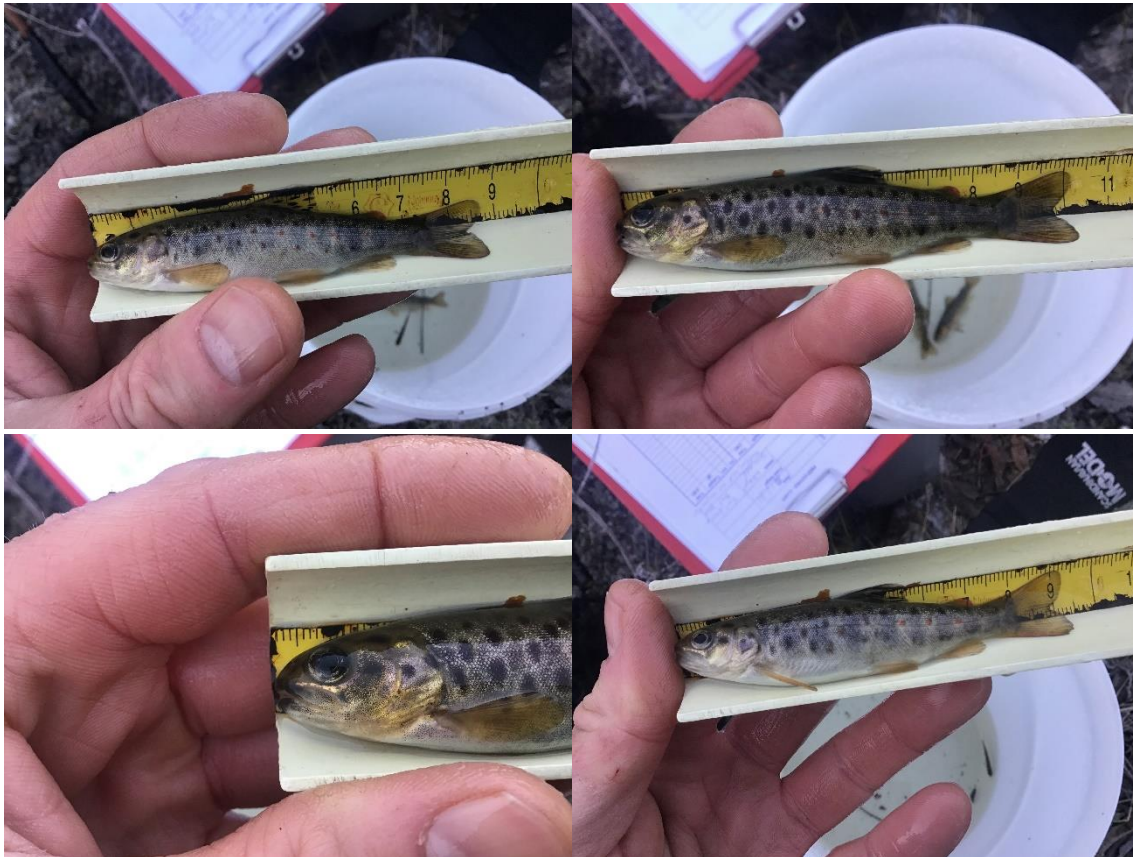
*Figur 5.26. Ørreter fanget ved stasjon 4 og 5 nederst i Bråsteinkanalen. Fiskene har overvekt av kjennetegn for ørret, men skiller seg ut med hodeform og kjevelengde som ligger nærmere laks, samt at kløftingen av halen er litt dypere enn normalt. Noen av fiskene hadde også smalere halerot enn ørreten normalt vil ha. Om dette er hybrider eller ikke er usikkert. Et par av fiskene hadde også store brystfinner. Fisk fra disse 3 stasjonene over hinder ved Bjønnbåsen er de eneste det har vært tvil rundt når det gjelder art. Dersom kun et fåtall laks klarer å passere hinderet kan dette muligens medvirke til kryssing med ørret, men dette er svært usikkert.*

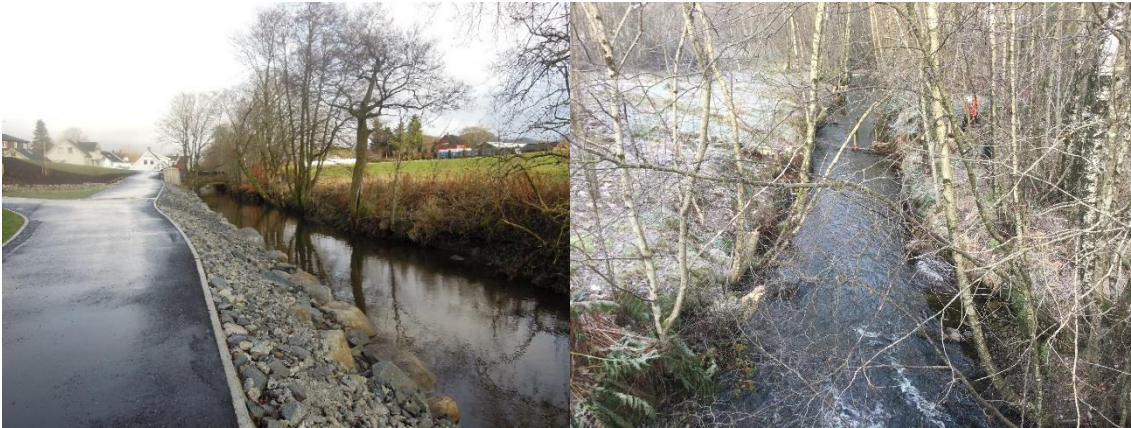
Figur 5.27. Venstre: Fåtallige store trær ved Tronsholen. Høyre: Fra øvre gyteområde ved Bråsteinvatnet, der alle store bjørketrær på sørvestsida av elvekanten nylig er hogd ut.

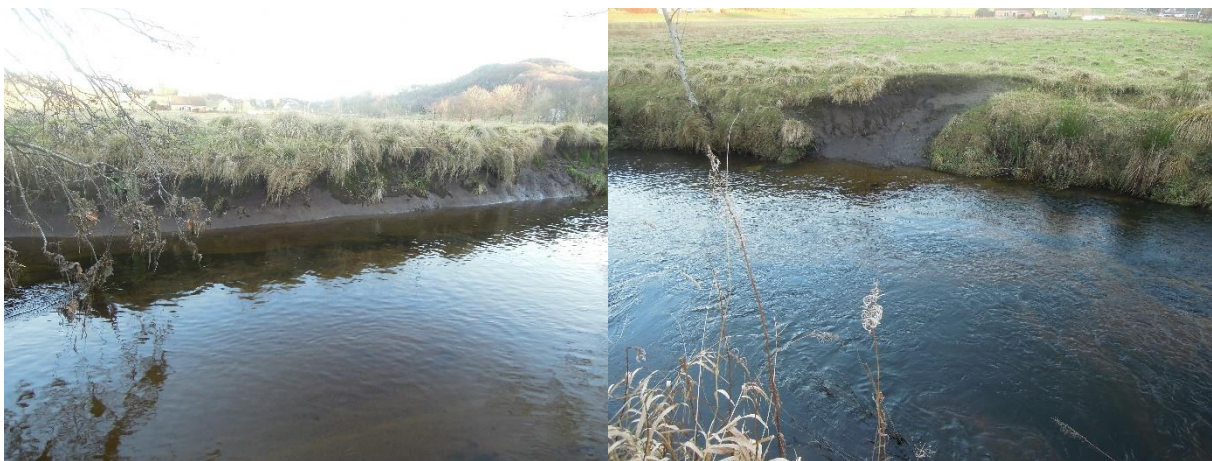
Tiltak	Etablering av kantvegetasjon og erosjonssikring ved Høylandsmyra
Tiltaksnummer	7
Sone ID	029-49-R-10 og 029-49-R-12 (029-49-13)
Lokalitet	Ved Høylandsmyra, figur 6.35
Nytteeffekt	Redusere erosjon og tilslamming av Høylandsåna lokalt, og etablere en mer naturlig kantvegetasjon med gunstige effekter i forhold til redusert jordbruksavrenning, gunstige livsmiljø for fisk og arts mangfold generelt.
Tilstand	Hele sone 12 og delvis 10 og 13 mangler fullstendig naturlig kantvegetasjon på nordsiden, og er sterkt preget av at de finkornet massene raser ut. Fulldyrka mark går helt ut til kanten, og kanten er delvis loddrett ned mot elva (figur 6.36). Det meste av sone 12 og nedstrøms helt mot Stokkalandsvatnet er sterkt preget av tilslamming og tildekking av bunns substratet med finsand. Da det er sterk dominans av sand i bunns substratet i sone 10 og 12 tilsier dette at en del av dette tilføres lokalt.

Figur 5.28. Kantene ved Høylandsmyra er svært erosjonsutsatte, er svært finkornet og har fulldyrket grasvegetasjon helt ut til elva. Foto: Rune Søyland 2017.

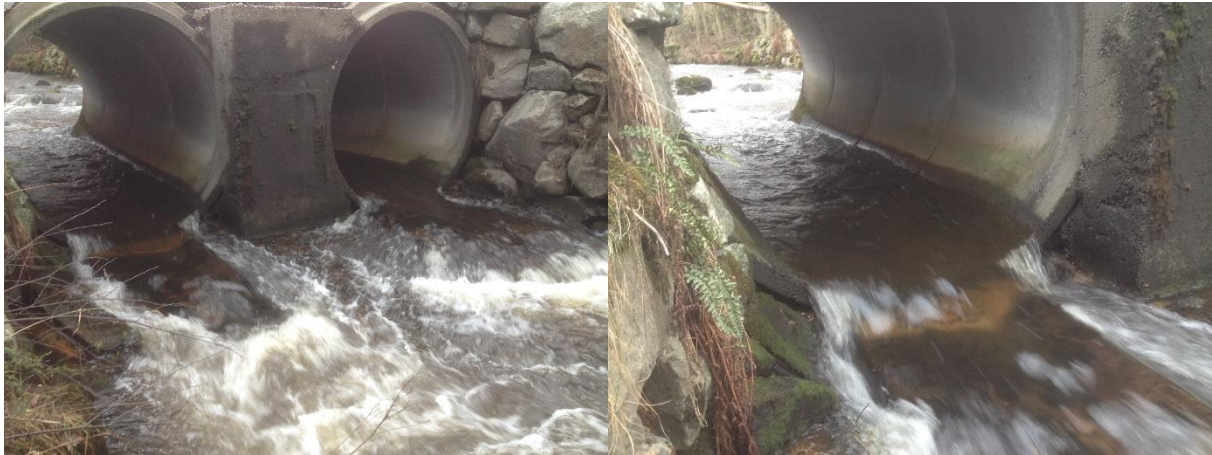
<b>Tiltak</b>	<b>Utbedre vandringshinder under Melsheiveien</b>	
Tiltaksnummer	8	
Sone ID	029-49-R-19	
Lokalitet	Høyland kirke, Vandringshinder 2, figur 6.37	
Nytteeffekt	Forbedre passasjemulighet slik at vandring er mulig ved ulike vannføringer, for alle arter anadrom fisk.	
Tilstand	<p>Rør under Melsheiveien på 2 x 200 cm, vist i figur 6.37 og 6.38. Spranghøyder er små (ca. 30 cm), men det er relativt sterk strøm og det mangler definert spranggrop foran begge løp. Østre løp hadde ved middels vannføring (15.12.2016) dypest vannsøyle på 20 cm ved utløp, mens bredt, flatt parti nedstrøms hadde dyp mellom 10 og 14 cm (på en strekning av ca. 130 cm). Vestre løp har tottrinns fall på samme strekning, men samme problem.</p> <p>Ved lave - middels vannføringer er vannsøylen for liten for stor fisk, samtidig som det er relativt sterk strøm. Ved høyere vannføring blir det ytterlige strøm, men stor gytefisk kan trolig passere på middels-høy vannføring. Hinderet er også vanskelig å forsere for ål.</p>

Figur 5.29: Vandringshinder under Melsheiveien. Den enkleste måten å utbedre hinderet på er å lage en terskel nedstrøms rørene for å heve vannstanden under rørene noe. Foto: Rune Søyland 2017

Løsning	<p>Den enkleste løsningen er trolig å etablere en ordinær steinterskel nedstrøms hinderet for å heve vannspeilet like under rørutløpet med 25 – 30 cm. Plasseringen bør være 2- 4 meter nedstrøms rørutløpet, og terskelen må ikke danne et nytt vandringshinder. Utlegging av energidrepene blokker på oversiden av rørene (sør for Melsheiveien) kan bidra til å dempe strømhastigheten gjennom rørene. Støping av små halvterskler (klupetrapp) i det ene av rørene kan bidra til det samme, samtidig som vannsøylen opprettholdes i rør. Dersom det er mulig å meisle ut et dypere parti i betongsålen nedstrøms hinderet kan dette bidra til å utbedre hinderet. Dersom dette er mulig behøver ikke størrelsen på steinterskelen være så stor. Dette bør i så fall gjøres i østre løp. Vestre løp bør ikke bearbeides siden dette trolig er enklest å forsere for ål ved lav vannføring.</p>	
Forutsetninger	Må detaljprosjekteres. Meisling av grop og terskel må vurderes ift. konstruksjon og flom.

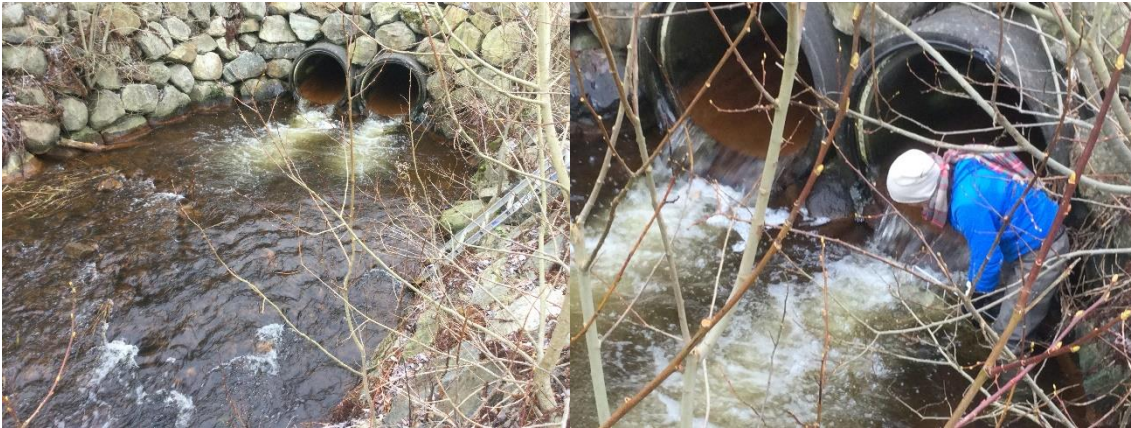
Ny vurdering Fortsatt pri 1	<p>Registreringer av ungfisk i 2021 kan ikke med sikkerhet bekrefte at rørene er vandringsstengsler. Det er imidlertid liten tvil om at rørene er vandringshinder som trolig også fungerer som stengsler for visse størrelser av laksefisk. At siste fiskestasjon det ble registrert laksunger på var nedstrøms rørene kan tyde på at laksen har vanskeligheter med å komme seg videre opp i elva. 3 fiskestasjoner over hinderet hadde alle svært lav tetthet av ørret, selv om fisket ble utført i de beste habitatene i denne delen av elva. Flere av ungfiskene hadde også kjennetegn både fra ørret og laks, og kan være mulige hybrider (kryssninger). At kun et fåtall laks eventuelt klarer å passere kan muligens øke faren for hybridisering med ørret. Dette er imidlertid svært usikkert. Stor gytefisk av ørret ble observert over hinder ved habitatkartlegging, og en god del stor ørret ble observert ved lystelling i 2020. Siden Høylandsåna er den største elva knyttet til Bråsteinvatnet er det sannsynlig at stor innsjølevende ørret gyter her. Dette er en usikkerhetsfaktor som gjør det vanskelig å si noe om sjørørret passerer rørene eller ikke.</p> <p>Å forbedre vandringshinderet bør fortsatt være et prioritert 1 tiltak. Gyteområdet like oppstrøms Bjønnbåsen, og gyteområdet ved Bråsteinvatnet (som begge bør forbedres noe), har kvaliteter som fisken bør ha tilgang til. Selv om strekningen på 1,2 km som helhet har noe begrensede kvaliteter, vil disse to gyteområdene sammen med mye elveareal kunne øke produksjonen av laks og sjørørret i elva.</p> <p>Det kan vurderes om tiltak i første omgang kun skal gjennomføres i ett av rørene. Tiltak i kulp under og inntaksområdet over bør uansett gjennomføres. Det kan vurderes om det skal gjennomføres noen form for videoovervåking el.l. før eller i forbindelse med tiltak.</p>

Figur 5.30. Vandringshinderet/-stengselet ved Bjønnbåsen, sett fra nedsiden. Utplassering av tilpasset steinblokk til høyre for rørutløpet kan sikre ål inngang til et rør. Det er viktig at spranggropen for anadrom fisk samtidig bevares. Vannnivået i øvre del av kulpen bør heves ved etablering av en steinterskel. Tiltak inne i minst 1 av rørene og noen tiltak på oppsiden av rør vil også være nødvendige.

<p>Over rørene bør det plasseres ut noen blokker i løpet som skal ha to funksjoner – den ene er å sikre at det ene løpet får noe mer vanntilførsel enn det andre, slik at det kan styres noe mer i løpet for laks. Den andre funksjonen er å samle/stanse noe mer av kvister og greiner slik at disse ikke kommer inn i rør eller bidrar til å tette rørene. Terskler vil gjøre at materiale lettere vil kunne henge seg opp i rørene, og områder umiddelbart oppstrøms bør derfor renskes jevnlig.</p> <p>En tilpasset steinblokk, gjerne med mosedekke fra vannmiljø, bør plasseres i kanten nedstrøms det ene røret (rør for sjøaure), slik at ål får mulighet til å ta seg inn i rør ved lav vannføring. Steinblokk må ikke plasseres slik at sprangrop for sjøaure sperres nedstrøms rør. Nøyaktige målinger for å finne velegnet steinblokk er nødvendig.</p>
Forutsetninger	Bør detaljprosjekteres.
Kostnad	<p>Støping av småterskler (kulpetrapp) og arbeid: 30-40 000 kr</p> <p>Blokker oppstrøms: 10 000 kr</p> <p>Prosjektering/oppfølging: 20 000 kr</p> <p><i>Anslått kostnad:</i> &gt; 70 000 kr</p>

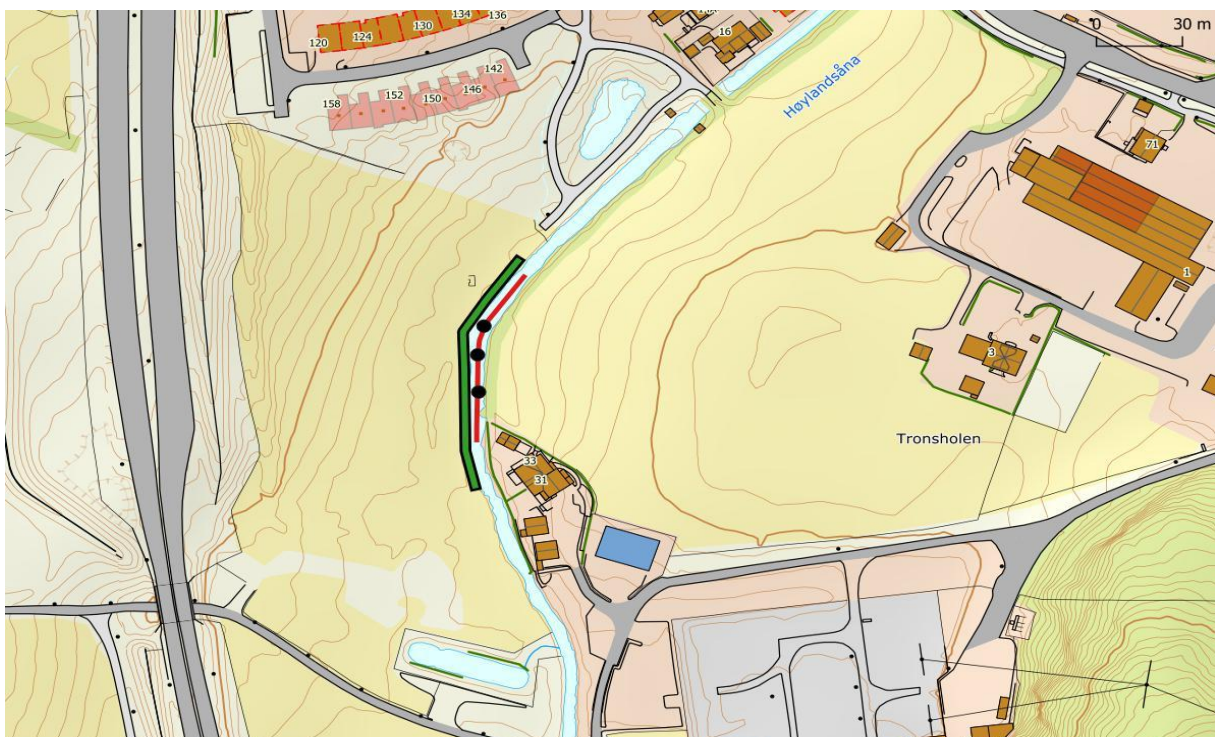
<p>Ny vurdering Endres til pri 1</p>	<p>Dette området ble i 2021 kartlagt som det nedre gytehabitatet i elva, med 3 mindre felt som til sammen hadde ca. 9 m<sup>2</sup> gytegrus. Ved habitatkartlegging ble det registrert 1 stor gytegrep her, trolig etter laks. Ivaretagelse og forbedring av de få gyteområdene i elva som har kvaliteter og er i bruk bør settes som prioritet 1 tiltak, dette området inkludert. Det foreslås at eksisterende gytegrus harves, og eventuelt suppleres med mer gytegrus (anlagsvis 1,5 m<sup>3</sup>). Langs den ca. 70 meter lange sona markert i kart under bør det også legges ut noe habitatstein (10-30 cm) og enkelte mindre blokker (40-50 cm). Disse bør legges spredt i klynger, og strømmønster bevares som i dag, med gytegrus på samme steder som i dag. Formålet med steinutlegging er å øke skjultilgangen. På grunn av flomfare kan det ikke legges ut mye stein. Anslagsvis 10-20 tonn vil gi en vesentlig forbedring av skjulmulighetene. Ved harving bør utlegging av stein og supplering med gytegrus kan det vurderes om en del vannplanter og mose skal fjernes. På grunn av dyrkamark uten kantvegetasjon bør tiltaket fortrinnsvis gjøres manuelt. Det bør ellers plantes til med svartor og vier, men omfang må avklares med grunneier. Trolig kan det tilplantes for en mindre kostnad enn anslått i 2017. Dersom det kan plantes i en ca. 100 meter lang sone som vist i kart vil dette være en vesentlig forbedring.</p>

Figur 5.31. Det nederste gyteområdet i Høylandsåna er høyt prioritert for forbedringstiltak. Senterpunkter for 3 eksisterende gytearealer er vist med svarte punkter. Utlegging av stein og noe blokk i ca. 70 meter lang sone (rød) vil bedre skjulmulighetene nær gyteplassene. Om mulig bør østsida av løpet plantes med svartor og vier langs 100 m lang sone. Harving, supplering av gytegrus og fjerning av noe vannvegetasjon er aktuelt. Tiltaket bør trolig gjøres manuelt.

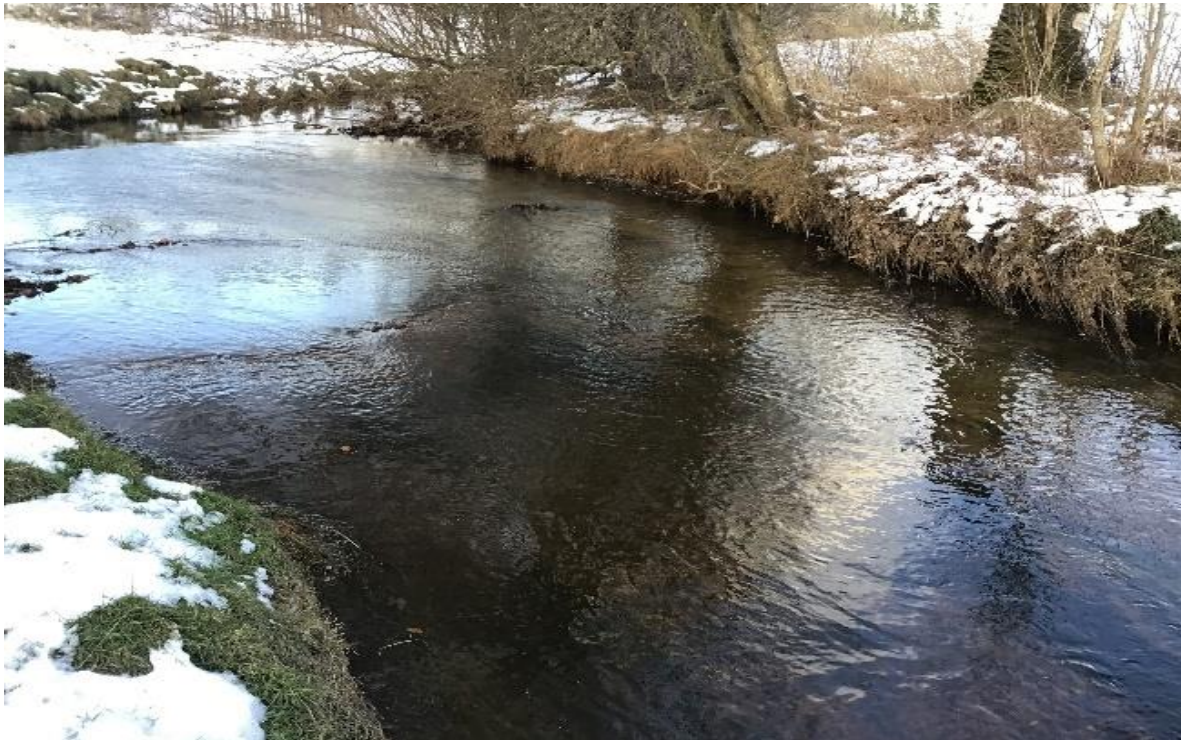
Figur 5.32. Svingen ved Tronsholen hvor det er en del gytegrus.

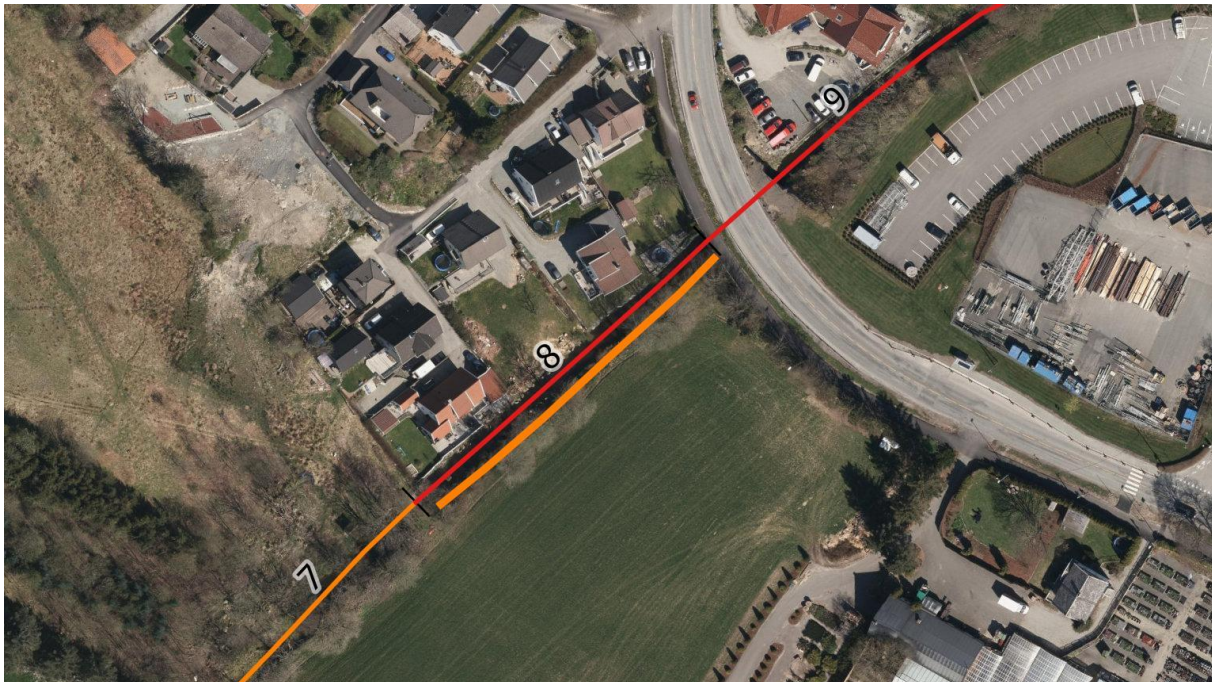
<b>Tiltak</b>	<b>Fjerne en stor forekomst av platanlønn fra kantsone</b>
Tiltaksnummer	18
Sone ID	029-49-R-8
Lokalitet	Tronsholen, figur 6.58
Nytteeffekt	Forbedre kvalitet på kantvegetasjon, og hindre videre spredning av platanlønn fra området.
Tilstand	Hele nordvestsida består av hage- og boligarealer, mens sørøstsida har en 3-4 meter bred kantsone som i stor grad er dominert av platanlønn (figur 6.59). På grunn av antatt tidligere senking av elveløpet er det noe høydeforskjell fra kantvegetasjon til elv. Skogen på sørøstsiden bidrar positivt på mange måter for fiskens levestandard. Sonen er ca. 90 meter lang.
Løsning	<p>Det bør gjennomføres tiltak for å bytte ut platanlønn med stedege busker og trær. Dette er et generelt tiltak som bør fokuseres i hele vassdraget, men spesifiseres her siden sonen har spesielt mye platanlønn.</p> <p>Store trær av platanlønn bør ringbarkes hardt med motorsag (dypt kutt litt dypere enn barken, og barken fjernes i minst 50 cm høyde). Dette bør gjennomføres på sommeren når minst mulig energi er samlet i rotsystemet.</p> <p>Mindre trær kappes og småtrær dras opp med rota. Hogst av trær er mest effektivt i juni-juli. Dette gir mindre stubbeskudd og renninger.</p> <p>Evt. andre fremmede arter bør også bekjempes i området.</p> <p>Det kan enten plantes til med stedege treslag, eller så kan det ved skjøtsel av området påsees at kun stedege treslag får komme opp. I flere år etter</p>

Figur 5.33. Område ved Tronsholen der det i 2017 ble foreslått å fjerne fremmedarten platanlønn.

<p>tiltak må området ettersees årlig og unge trær av platanlønn fjernes. På stubber som er kappet vil det komme opp stubbeskudd, og disse bør fjernes jevnlig.</p> <p>Dersom det er nødvendig å plante for å få til tilstrekkelig rekruttering, kan arter som svartor, rogn, selje, ørevier og hassel benyttes.</p>
Forutsetninger	For best effekt er det en fordel at bekjempelse av arten også gjennomføres i tilgrensende områder, slik at det ikke er konstant tilførsel av frø utenfra.
Kostnad	<p>Ringbarking/rydding: 15 000 kr</p> <p>Tilplanting (evt.): 8 000 kr</p> <p><i>Total kostnad:</i> 23 000 kr</p>
Ny vurdering Ikke prioritert	For fiskens habitatkrav kan det være underordnet hvilke type trær og annen vegetasjon som finnes langs elvebredden. Å fjerne platanlønn og andre fremmede arter er positivt ut fra en rekke andre forhold, men det bør ved tiltak påsees at fjernede trær samtidig erstattes av egnede norske arter. Siden kantvegetasjonen og kanttrær forekommer sparsomt mange steder er den vegetasjonen som faktisk finnes spesielt viktig. Med utgangspunkt i fiskens habitatkrav prioriteres dette tiltaket ikke spesielt.

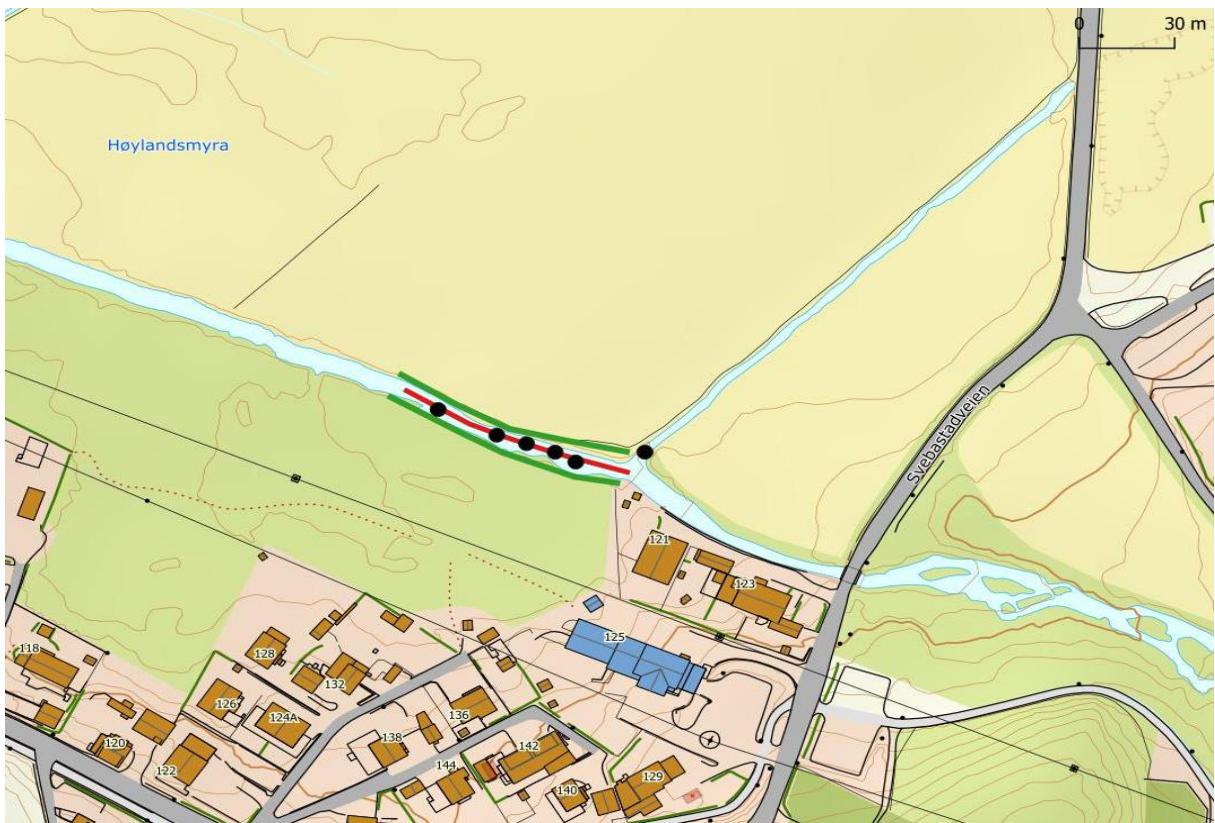
<b>Tiltak</b>	<b>Forbedre kanter og substrat i gyteområde</b>
Tiltaksnummer	19
Sone ID	029-49-R-13
Lokalitet	Høylandsmyra, figur 6.60
Nytteeffekt	Forbedre et godt gyte- og oppvekstområde. Sonen er 47 meter lang.
Tilstand	Sonen har variert gytegrus flere steder, gode strømforhold og innslag av stein, i tillegg til kantvegetasjon. På nordsiden står en spredt trerekke av store, stedege trær, ca. 1 m, ellers fulldyrka (figur 6.61). På sørsida er det

Fig 5.34. Viktig gyteområde med flere gyteareal nedstrøms Svebestadkanalen og Svebestadveien. Det bør legges ut en del mindre blokker og habitatstein i klynger i den 75 meter lange sona. Kantvegetasjon på begge sider bør forbedres, på nordsida mangler denne i stor grad. Eksisterende gytegrus bør harves, og supplering med noe grov gytegrus er aktuelt.

Tilplanting nordside:	8 000 kr	Steinutlegging/gytegrus:	20 000 kr	Detaljplan:	12 000 kr	<i>Total kostnad:</i>	<i>40 000 kr</i>
Tilplanting nordside:	8 000 kr								
Steinutlegging/gytegrus:	20 000 kr								
Detaljplan:	12 000 kr								
<i>Total kostnad:</i>	<i>40 000 kr</i>								
Ny vurdering Endres til pri 1	<p>Langs den 75 meter lange strekningen som markert med rødt i kartet under, er det viktigste tiltaket å forbedre skjultilgangen med utlegging av stein og mindre blokker, som samtidig bidrar til å stabilisere gytegrusen. Det er mye gytegrus her, men kan vurderes om det skal suppleres med 0,5 m<sup>3</sup> grov grusfraksjon (32-64 mm) i øvre del. Det bør også gjøres forbedringer av kantvegetasjonen på begge sider av løpet, ca. 75 meter på hver side. Det bør plantes inn noen busker som tetter vegetasjonen mer på sørsida. Innplanting av enkelte trær av svartor på begge sider er aktuelt. På nordsida er det viktig å få etablert trær og busker i en litt bredere sone, og i den vestre delen uten funksjonell kantvegetasjon er det høyt prioritert å få etablert en vegetasjonssone.</p> <p>På grunn av strømforhold er substratet relativt reint her. Det bør likevel harves før supplering med gytegrus og utlegging av habitatstein.</p> <p>Anslått steinmengde som vil gi vesentlig forbedrete skjulforhold er ca. 60-70 blokker (40-50 cm) og 10-15 tonn habitatstein fra 10-30 cm (mest 20-30 cm). I øvre 20 meter legges få men strategisk plasserte blokker, mens størst mengde legges rundt gytegrus og i nedre del. Det må avtales med grunneier om stein og grus kan kjøres til over dyrkamark på nordsida. Alt arbeid i elva må utføres manuelt, og dette må det tas hensyn til ved valg av blokkstørrelser. Det vil være fornuftig å utarbeide en detaljskisse over tiltaket. Budsjett utarbeidet i 2017 treffer ganske godt, men bør kanskje justeres litt opp.</p> <p>På sikt kan det være aktuelt å gjennomføre tilsvarende tiltak i tilsvarende omfang i sona nedstrøms, særlig dersom det er mulig å gjøre noe med manglende kantvegetasjon på nordsiden. Forbedring av strømforholdene vil trolig kunne forskyve sandtransporten et stykke nedstrøms, og skjultiltak nedstrøms viktige gyteområder er viktig.</p>

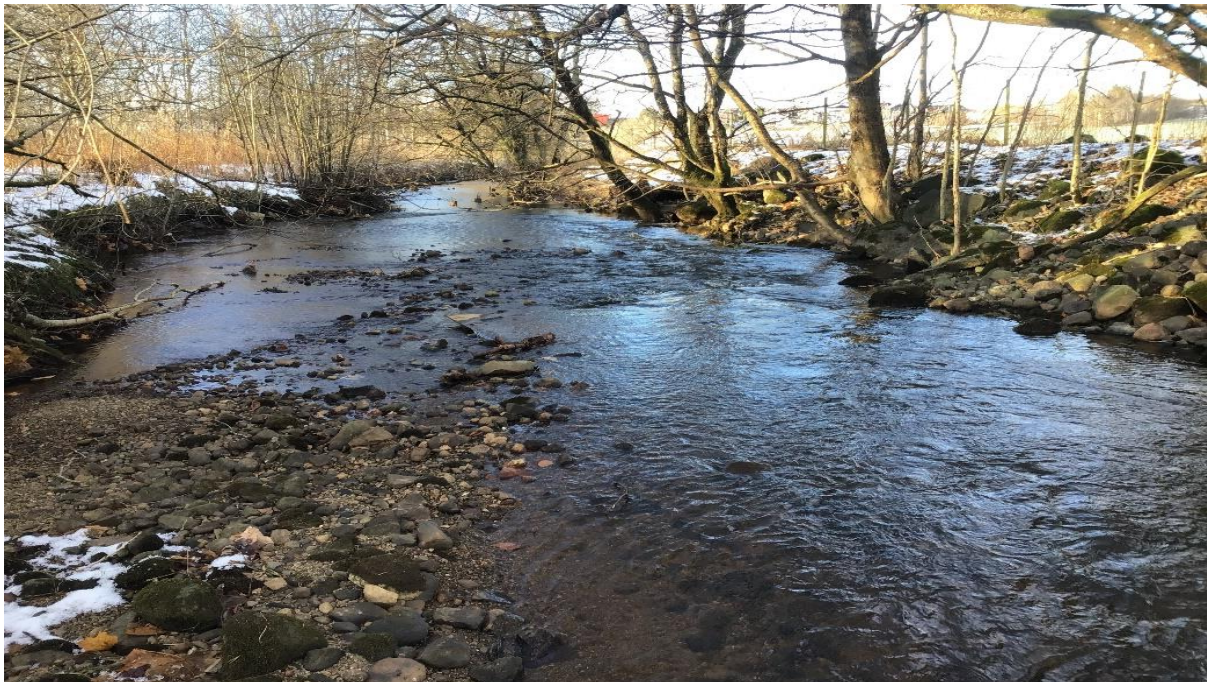
Figur 5.35. Øvre del av tiltakszona. Dette er den delen av Høylandsåna som har mest funksjonell gytegrus, samtidig som det er svært lite skjul. Det er svært viktig å forbedre skjultilgangen for ungfisk i dette området.

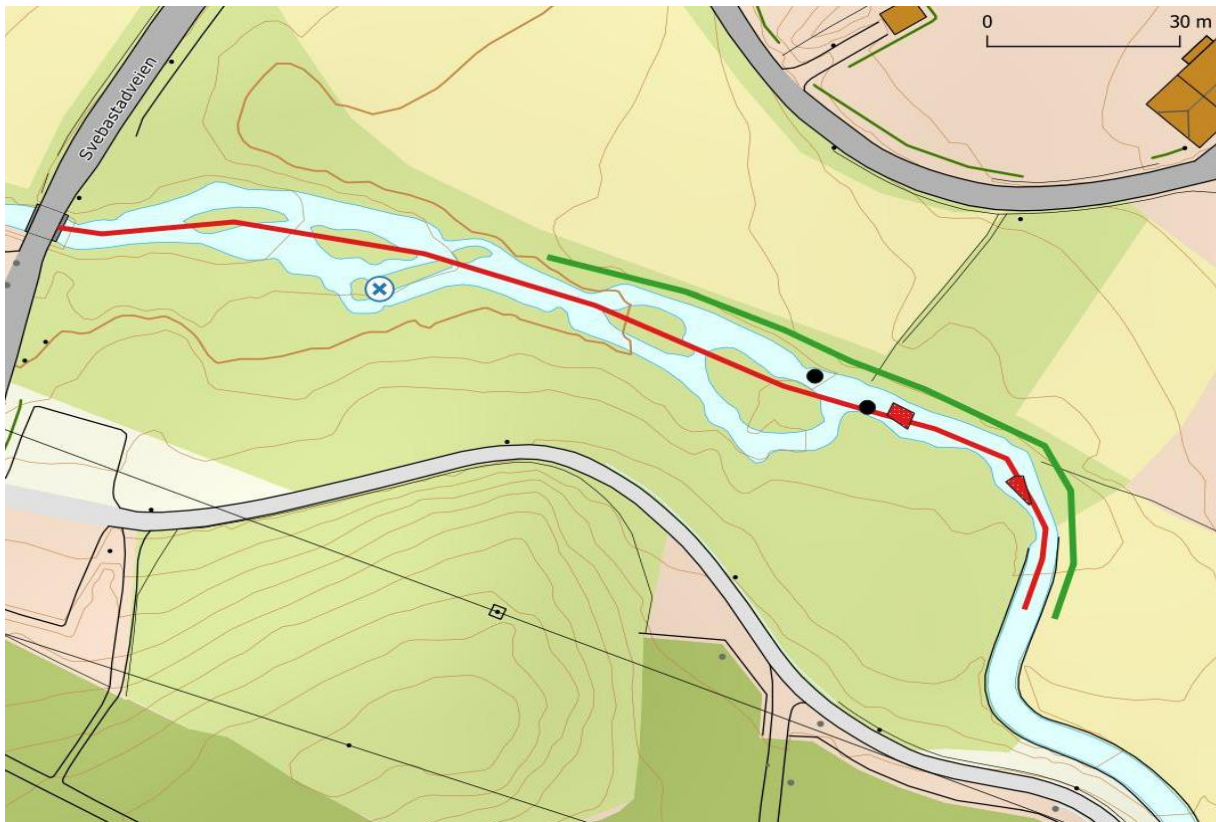
<b>Tiltak</b>	<b>Habitatforbedringstiltak ved Høyland kirke</b>
Tiltaksnummer	20
Sone ID	029-49-R-16
Lokalitet	Høyland kirke, figur 6.62
Nytteeffekt	Ivareta og forbedre et godt gyte- og oppvekstområde for fisk, inkludert utbedring av et mindre vandringshinder. Sonen er ca. 170 meter lang, men elva går i flere løp og har et stort produktivt areal i forhold til elvelengden.
Tilstand	<p>Elva går stedvis i flere løp, og trolig er løpet her naturlig. Elvebunnen har trolig tilnærmet naturlig substrat, selv om noe større stein kan være fjernet. Det er flere felter med god gytegrus, varierte strøm og dybdeforhold og brukbar kantvegetasjon. Spesielt viktig område for fisk. Nordsiden har en smal vegetasjonssone mens på sørsida er den tilnærmet fullstendig (10 meter) (figur 6.64). Det er innslag av flere store trær, både spisslønn, platanlønn og sitkagran/edelgran. Dessverre er flere av disse fremmede arter.</p> <p>Det er et lite vandringshinder i åpning i gammelt betongfundament (brukt til vanninntak verksted) som ligger på tvers i bredt parti av elva (figur 6.63). Det er passasjemulighet både ved nordre og søndre kanter, hvor hoveddel av vannet går. Fisk som går i midtre del av elva vil på grunn av mye stein i løpet ikke finne veien til åpninger på sider og kan forsinkes. Det er ved flom observert at aure går over det store betongelementet (pers.medd. Bengt M. Tovslid). Betongelementet har flat åpning med ca. 30 cm fall, spranggrop under mangler siden det er flat betong med kun 3-4 cm vannsøyle ved middels vannføring. Hinderet er av liten betydning siden det er passasjemulighet på sidene, men vil være relativt enkelt å utbedre. Hinderet påvirker ikke klassegrense oppstrøms. Siden hinderet er kunstig bør det vurderes tiltak. Det vurderes som lite aktuelt å fjerne hele betongelementet siden dette vil føre til store inngrep i et av få naturpregede områder i elva.</p>

Figur 5.36. Det naturlige bekkeløpet ved Høyland kirke, inkludert kantsoner og kantskog, er svært viktig å bevare. Utlegging av mer gytegrus (rød skraver) er høyt prioritert, samt harving og evt. noe supplering av eksisterende gytegrus (svarte punkter). Grønn linje (ca. 115 meter) viser prioritert del for reetablering av kantvegetasjon, mens det i hele «skogen» er behov for forbedring og helst erstatning av fremmede treslag og planter.

Bekjempelse av fremmede arter og erstatning av disse med stedege arter vil også være gunstig. Kantvegetasjonen her utgjør en liten skog, og den utgjør en viktig frøbank for elvekanter videre nedstrøms. Forbedring av kantvegetasjonen rundt gytearealer er ellers aktuelt. Det er markert en sone der det særlig er viktig å få på plass funksjonell kantvegetasjon, ca. 115 meter på nordsiden av løpet. Her har det blitt hogd ut relativt nylig. Vandringshinder kan utbedres som beskrevet i 2017.

Det kan være aktuelt å legge ut noe habitatstein i forbindelse med utlegging av mer gytegrus. I øvre del kan utlegging av noen få energidpende blokker oppstrøms gytegrus være aktuelt. I utgangspunktet er det mye stein og blokk i løpet, men tilgang på litt blokk og habitatstein ved gjennomføring av grusutlegging kan likevel være aktuelt. Kostnad og arbeidstid til utlegging av gytegrus var ikke med i 2017 budsjett. Dette anslås til ca. 15 000,-. Utbedring av vandringshinder kan trolig gjøres til en litt lavere kostnad, det vil i hovedsak være arbeidstid.

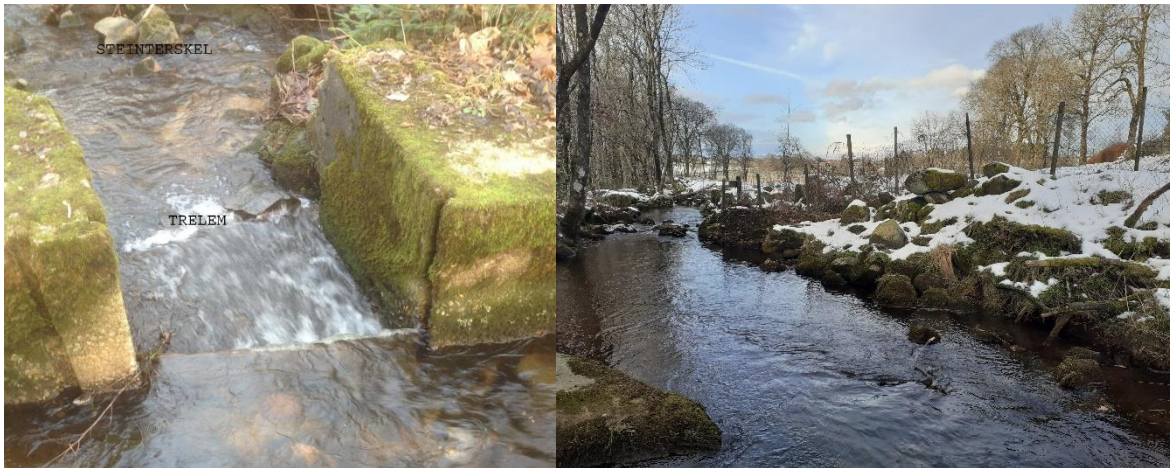
Figur5.37. Venstre: Temporært vandringshinder som bør forbedres. Høyre: Manglende kantvegetasjon og øvre område der det kan være aktuelt å legge ut gytegrus. God tilgang på gytegrus nær gode oppveksthabitat er viktig.
