# Habitatkartlegging av Storånavassdraget

med fokus på habitatflaskehals og  
ungfiskproduksjon

Ecofact rapport 858

Rune Søyland & Maya Stølen 2021

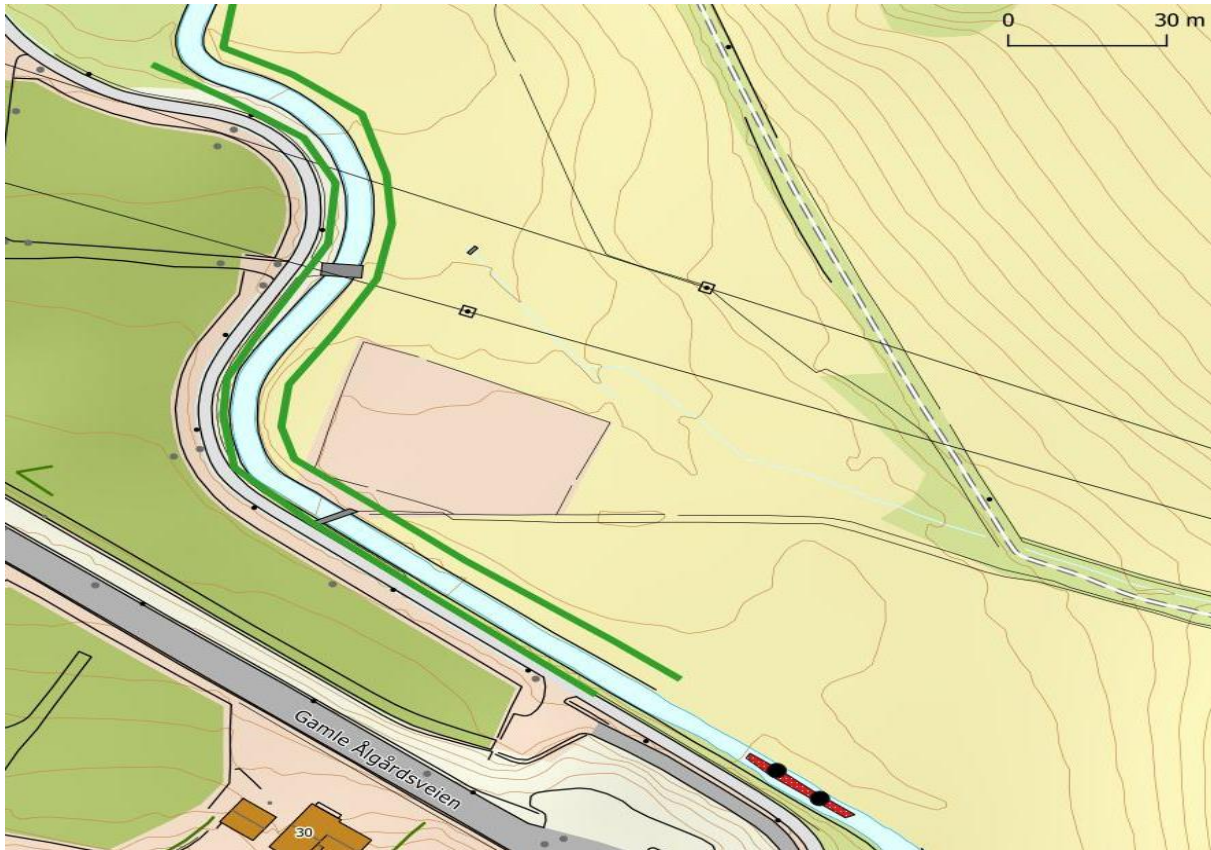
Tiltak	Biotopforbedrende tiltak ved Høyland kirke
Tiltaksnummer	21
Sone ID	029-49-R-17 og 029-49-R-18
Lokalitet	Ved Høyland kirke, figur 6.65
Nytteeffekt	Forbedre forholdene for fisk i sterkt påvirkede soner av elva. Strekningen er ca. 220 meter.
Tilstand	Løpet er lagt om for hele strekningen en gang på 2000-tallet. Bunnssubstrat er etablert med variert stein men det er lite stor stein og blokk i løpet, og trolig lite gytegrus. Kantene er steinsatt med bratte sider langs hele strekningen (figur 6.66). Med samme bredde på løpet blir strømforholdene svært monotone. Vannet passerer trolig området raskere enn før omlegging. Området har tidligere hatt gode forhold for fisk (pers.medd. Bengt M. Tovslid). Sonene har i dag begrenset verdi for fisk. Det er svært lite funksjonell kantvegetasjon. Enkelte asketrær (rødlistede) finnes, samt noen svartelistede arter.
Løsning	Den optimale løsningen ville vært å fjernet steinsettinger og lagt naturlig skrånende kanter med stedefegen vegetasjon, variasjon i bredde og dybde og optimalisert bunnssubstratet ved å legge ut mye stor stein og blokk. Dette vil være en kostbar løsning, men kan kanskje forsvares ut fra flere forhold, blant annet fint kulturlandskap på østsiden av elva. Her beskrives en enklere løsning der forholdene for fisk bedres noe, men der dagens løp og steinsatte kanter beholdes.  Relativt høye kanter og hurtigstrømmende vann gjør at sonene trolig tåler utlegging av mye stein og blokk. Dette vil skape større variasjon i strømhastighet og gi flere skjulesteder for fisk. Økt variasjon i strøm og substrat vil også påvirke produksjonen av bunndyr positivt. Dette vil også gi mulighet for å legge ut noe gytegrus på skjermete steder. Hvor mye stein og blokk som kan legges ut må vurderes i forhold til flomfare.  Utlegging av rundt 20 stein i størrelse 30 – 70 cm per 10 meter strekning kan være aktuelt. Dette vil i så fall utgjøre 440 stein/blokk for sonen. Dette

Figur 5.38. Omlagt løp ved Høyland kirke har stort behov for få etablert eller forbedret kantvegetasjonen langs 225 m på nordsida og 210 meter på sørsida av løpet. I øvre del av stryket er det litt gyttegrus (svarte punkter). I dette området bør det suppleres med 1,5 – 2 m<sup>3</sup> gyttegrus for laks. Et større tiltak med skråning av elvekanter og mer variasjon i løpsutforming hadde vært gunstig, men forbedring kan også oppnås med beplantning og utlegging av noe mer gyttegrus.

Utlegging stein/blokk:	60 000 kr	Evt. utlegging gytegrus:	15 000 kr	Tilplanting stedeagne trær/busker:	18 000 kr	Faglig oppfølging:	10 000 kr	<i>Total kostnad:</i>	<i>103 000 kr</i>
Utlegging stein/blokk:	60 000 kr										
Evt. utlegging gytegrus:	15 000 kr										
Tilplanting stedeagne trær/busker:	18 000 kr										
Faglig oppfølging:	10 000 kr										
<i>Total kostnad:</i>	<i>103 000 kr</i>										
Ny vurdering Fortsatt pri 2 Utlegging av gytegrus pri 1	<p>Alle tiltak som forbedrer bunnsstrat og lager mer variert elveløp og kanter vil være gunstige i denne sterkt kanaliserte elva. Andel av blokk og stein er relativt høy her, så behovet for utlegging av stein og blokk er mindre enn vurdert i 2017. Siden det er stryk her vil substratet kunne holdes delvis rent etter en eventuell restaurering, selv om forurensningssituasjonen ikke bedres. Siden denne sona ligger mellom lokalt bedre deler av elva, der det også finnes noe gyteareal, kan det være spesielt gunstig å forbedre denne strekningen som oppveksthabitat. Slik strykpartiet er i dag er det ikke mulig å legge ut gytegrus, men dette kan bli aktuelt ved eventuell bearbeiding av løpet. I øvre del ligger det to små parti med gytegrus, og her bør det suppleres med gytegrus for laks. 1,5 – 2 m<sup>3</sup> gytegrus kan være aktuelt i dette området. Dersom det ikke er mulig å gjøre større endringer bør uansett tiltak med beplantning og supplering av gytegrus i øvre del gjennomføres. Det bør da også suppleres med noe habitatstein. Tilkjøring av grus og stein over dyrkamark på nordsida kan kanskje være en mulighet. På nordsida av elva er det 225 meter med behov for forbedring av kantvegetasjon, mens det på sørsida er 210 meter. Dersom det må prioriteres bør sørsida velges. Under kraftlinje bør det velges busker og små trær som ikke blir i konflikt med linja, eller skaper unødvendige driftskostnader.</p>

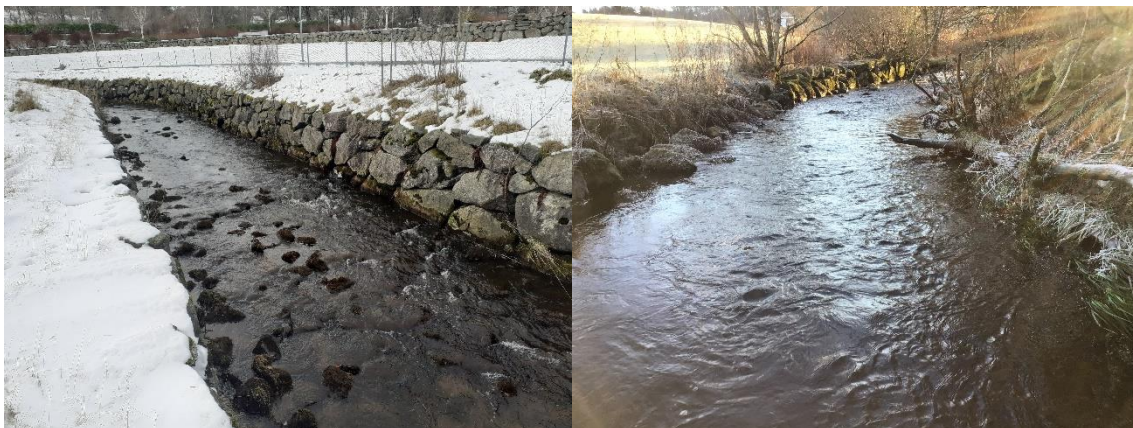
Figur 5.39. Venstre: Omlagt løp er svært monotont i utforming, med erosjonssikrede kanter og manglende vegetasjon. Høyre: I øvre del er det noe bedre kantvegetasjon og lokalt litt gyttegrus. Utlegging av gyttegrus for laks i dette området er aktuelt.

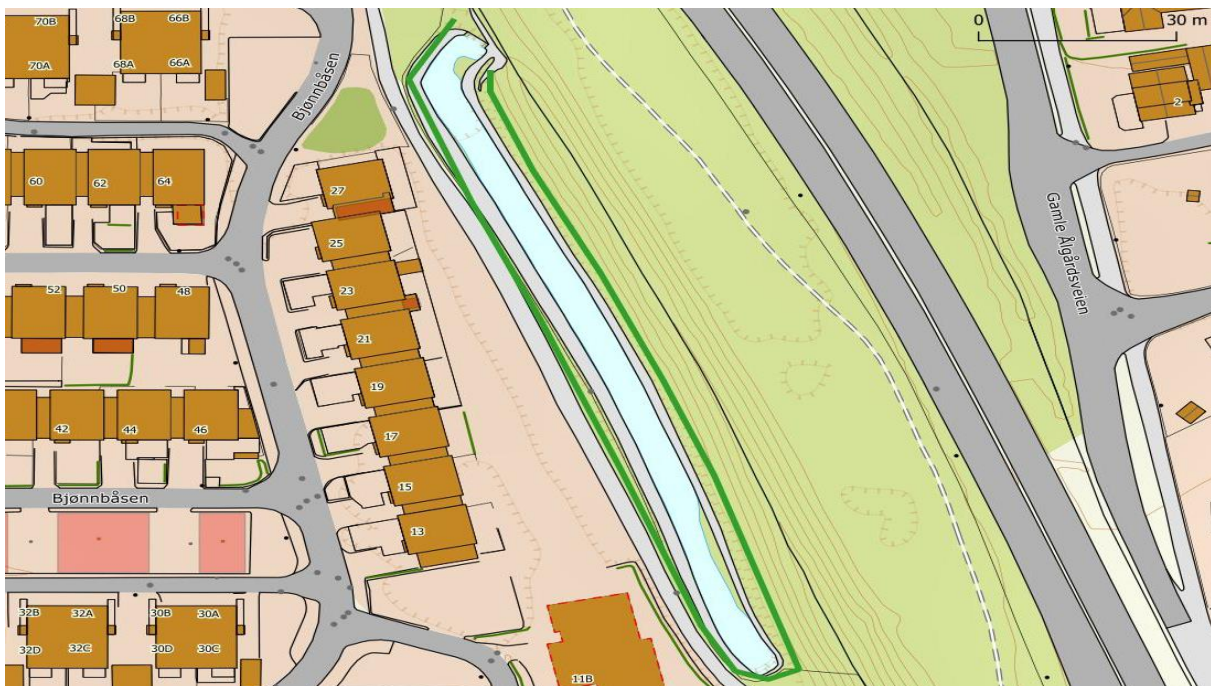
Figur 5.42. Langs «nytt» løp ved Bjønnbåsen er det stort behov for forbedring av kantvegetasjonen.

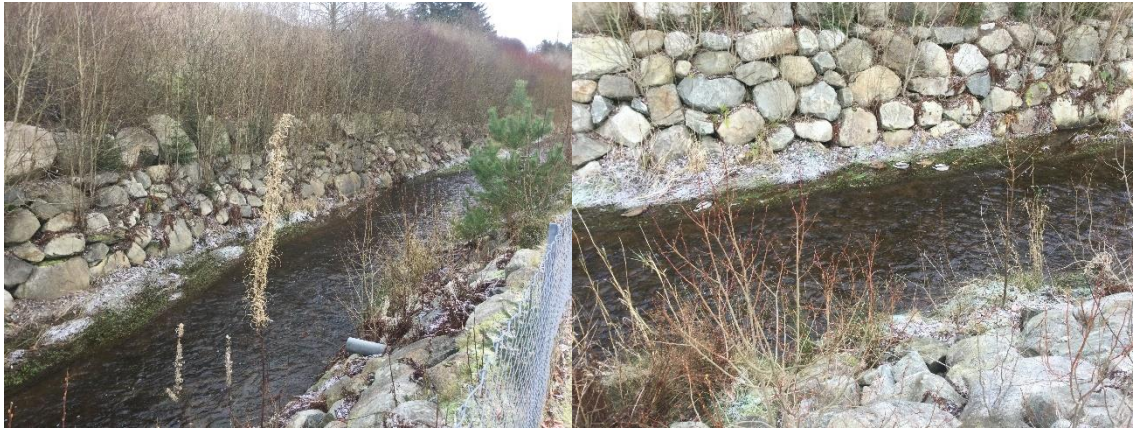
Figur 5.43. Venstre: Det er mye naturlig tilvekst av selje i plastringene. På vestsida ryddes det trolig mer lauvoppslag enn på østsida. Det er viktig at det på østsida etableres høye og skyggende trær over steinplastring. Samtidig bør det på begge sider plantes svartor og vier ned mot elva på steder der rotsystem i liten grad blir i konflikt med steinplastring. Det antas at mye av den naturlige tilveksten kommer til å hogges for å unngå rotsprengning i plastringene.

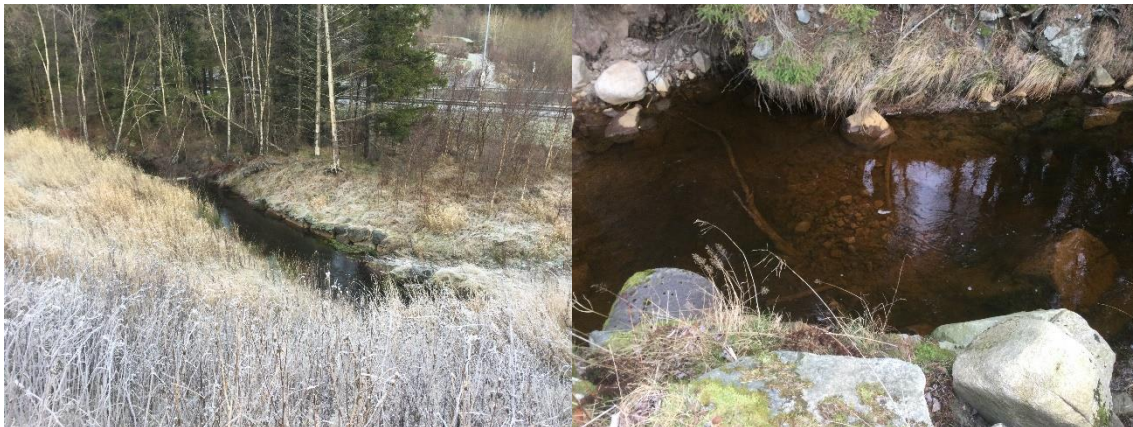
Figur 5.45. Venstre: Øvre del av sona har stort sett kun grasvegetasjon i kantsona. Det er viktig å plante inn gunstige arter om svartor og vier. Høyre: Det er relativt dypt i sona, også på steder med noe gytegrus fra før. Det må legges ut et relativt tykt lag med gytegrus, og helst kombinere med å legge ut noe habitatstein i områdene rundt.

Figur 5.44. Det bør plantes til med funksjonell kantvegetasjon i form av svartor og vierarter langs den 70 meter lange sona (grønn). Det bør suppleres med gytegrus ved de to eksisterende gyteområdene (svarte punkter), og legges ut gytegrus i et nytt felt litt lenger oppstrøms. Det bør brukes laksegrus på nedre felt og sjøørretgrus eller blanding på de to øvre feltene. Utlegging av noe habitatstein umiddelbart rundt gytegrusen er aktuelt.

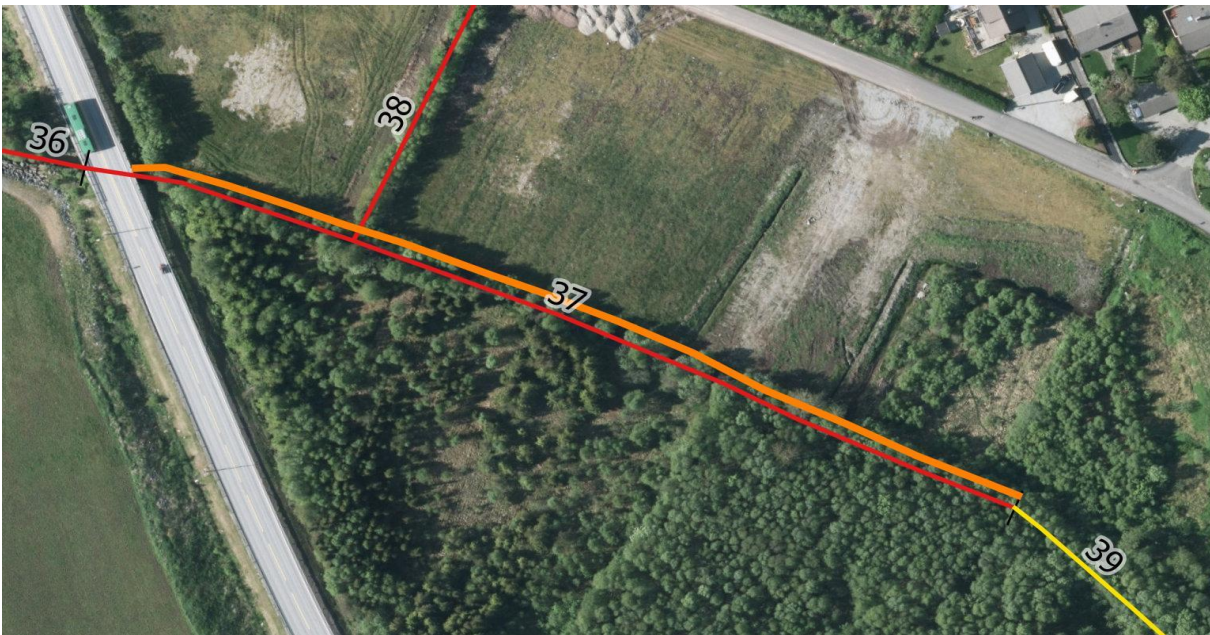
Figur 5.46. Sona som vist i kartleggingen fra 2017.

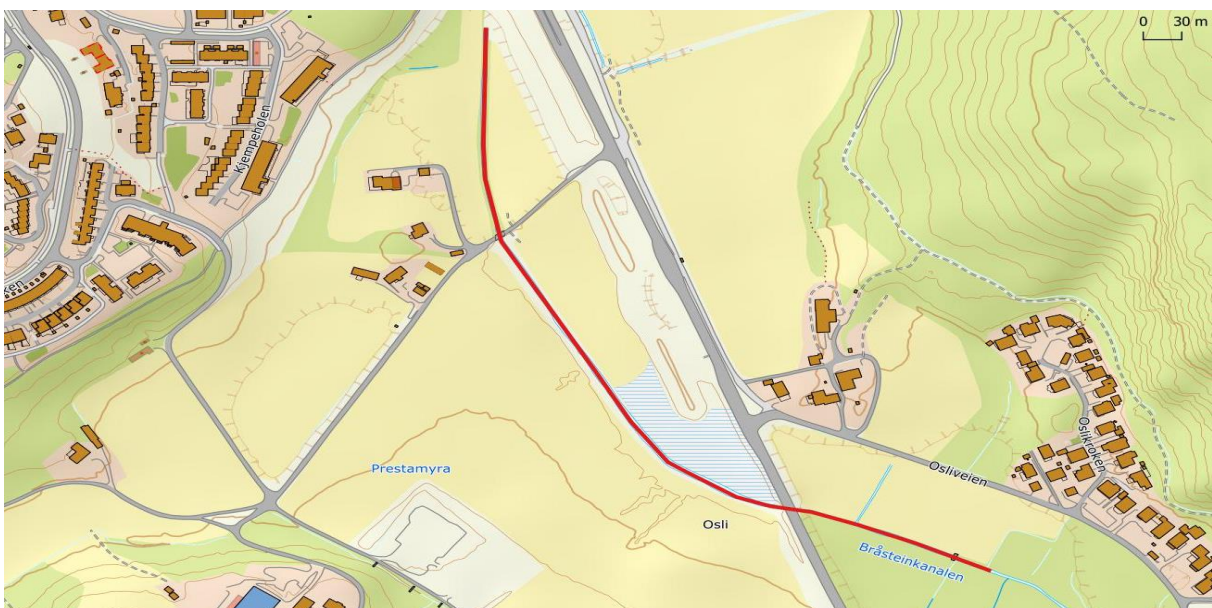
Figur 5.47. I Bråsteinkanalen er det en strekning på over 700 meter som har svært dårlige kvaliteter for fisk. Større restaureringstiltak der løpet i større eller mindre grad legges om kan trolig gi bedre resultat enn tiltak der eksisterende kanaliserte løp beholdes. Dette vil imidlertid kreve at elva får litt mer plass enn i dag.

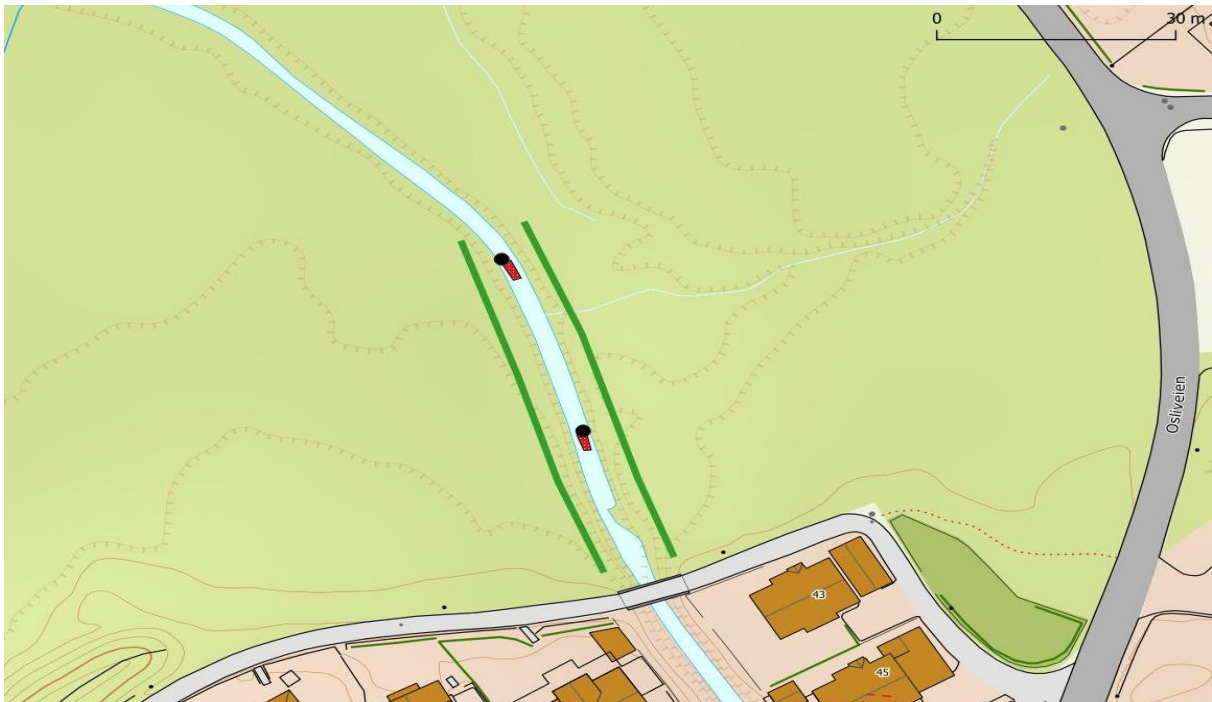
Figur 5.48. Eksisterende gytegrus bør suppleres med mer grus, en del habitatstein, og kantskogen bør suppleres med svartor og godt egnede arter.

Det bør legges ut 2 m<sup>3</sup> laksegrus som suppleres på hvert av de to registrerte gyteområdene. Det bør også legges ut noe habitatstein i klynger rundt gyteområdene. Anslagsvis 2-3 tonn i størrelse 20-40 cm. Grus og stein kan kanskje transporteres på flåte fra broa oppstrøms, dersom gravemaskin kan laste fra veien. Dersom en slik løsning fungerer vil tiltaket trolig kunne gjøres for 10-12 000,-, og begrenset bruk av arbeidstid.

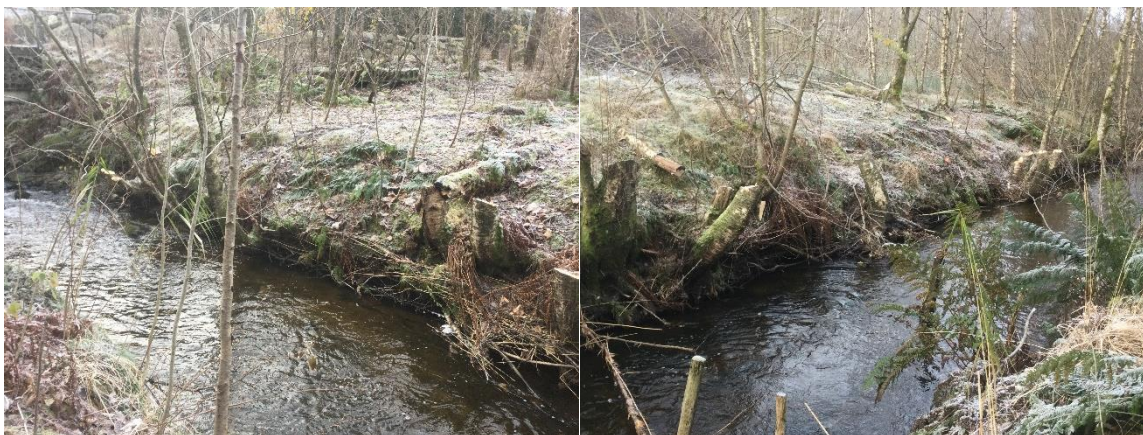
Figur 5.49. Bildene viser nylig hogd bjørk på vestsida av elva ved gyteområdene. Det er viktig å få inn svartor og mer passende arter på elvekanten. Supplering av eksisterende grus med laksegrus og noe habitatstein er aktuelt.

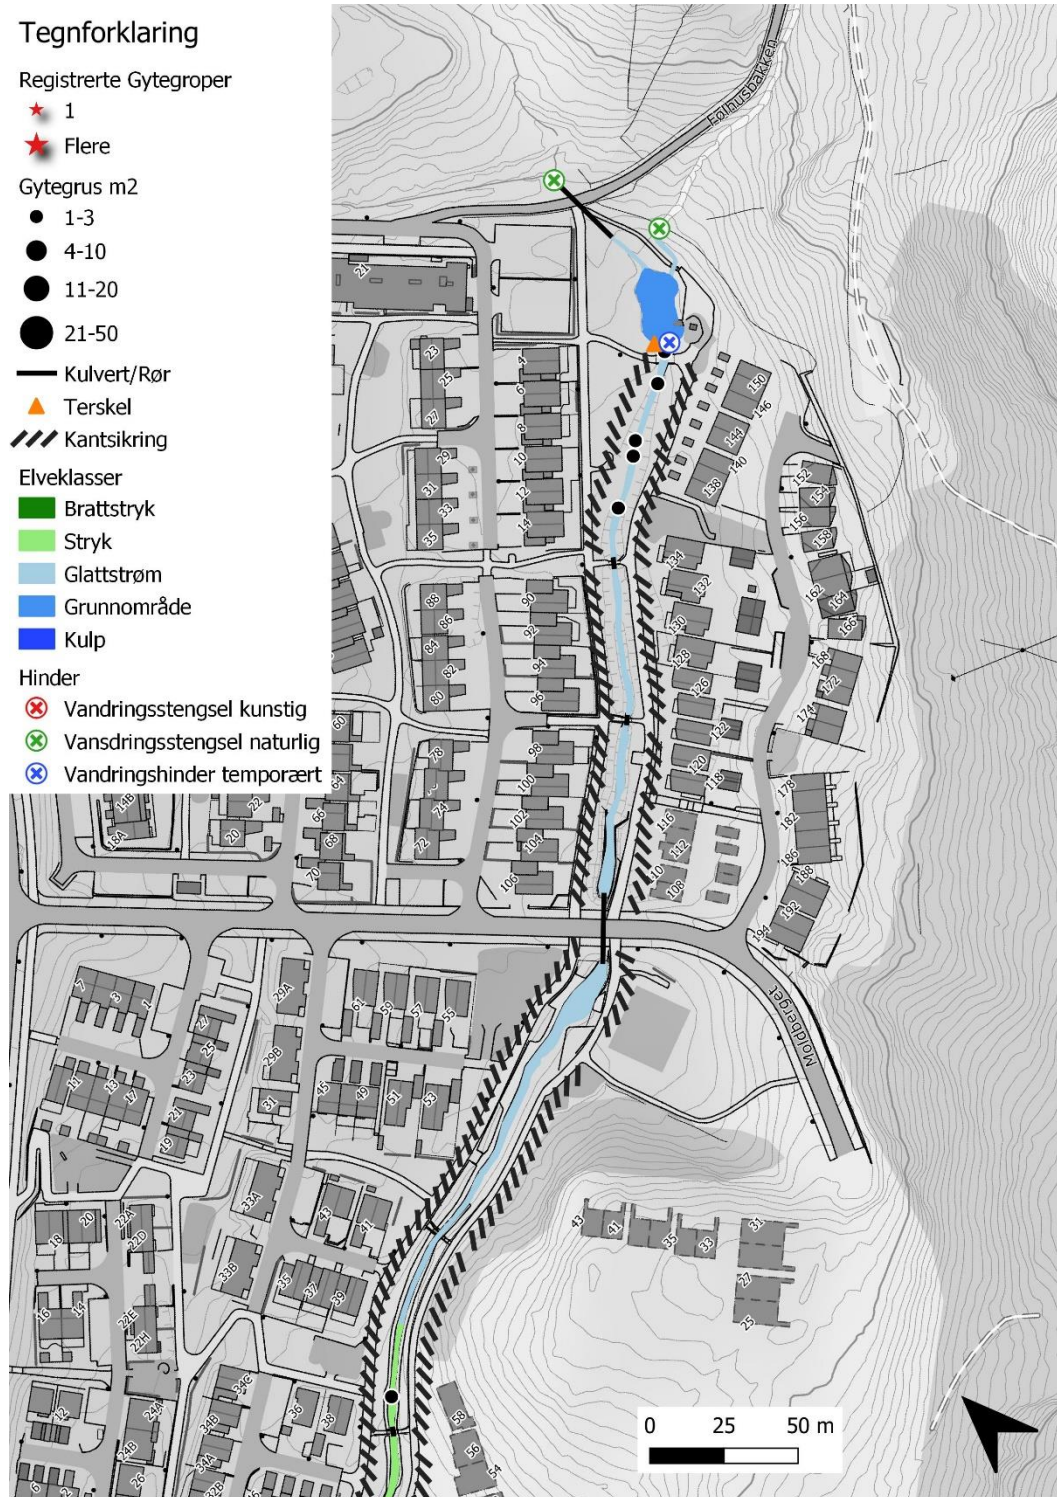
Figur 6.1 Elveklasser, gytegrus og ulike inngrep i øvre del av Kleivanebekken. To grunne dammer er grunnområder. Under øvre dam er det en steinterskel som er et temporært vandringshinder, avhengig av vannføring. To små løp kommer inn i øvre dam, begge disse renner via naturlige stengsler knyttet til bratt terreng/fjell. Mellom dammene er det en glattstrømsone, der flere små felt med gytegrus ble lagt ut i 2021. Tilnærmet alle kanter er erosjonssikret.

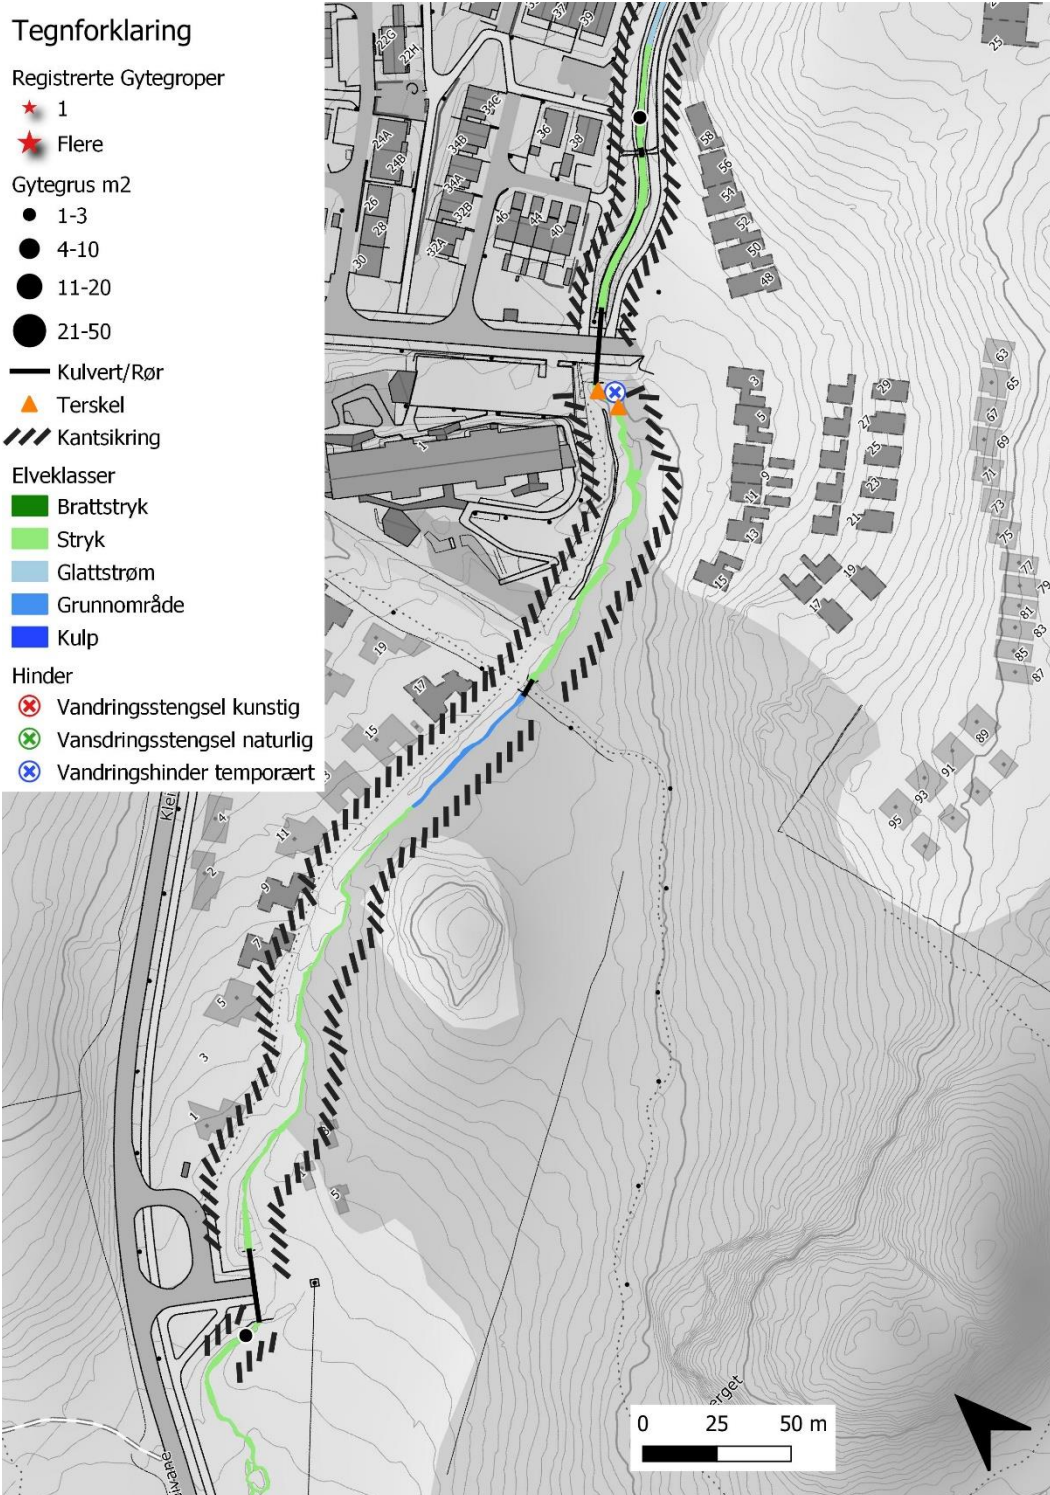
Figur 6.2 Stryk dominerer i midtre del. Nedre del uten kantsikring er en sone som fortsatt har et naturpreget løp. Her finnes en god del naturlig grus, men sterk tilslamming har trolig påvirket kvaliteten på denne negativt. Øverst og nederst i denne sona, der den er uten erosjonssikrede kanter, er det harvet og lagt ut mer gytegrus (nedre vist i neste kart). I hele det erosjonssikrede strykområdet er det lagt ut blokker som utgjør mindre terskler. Veldig mange av disse ble justert i 2021, for å lette fiskevandring. Mange av disse vil påvirke fiskevandring ved lav vannføring, og åpninger i tersklene kan tettes av rullestein, greiner og lignende.

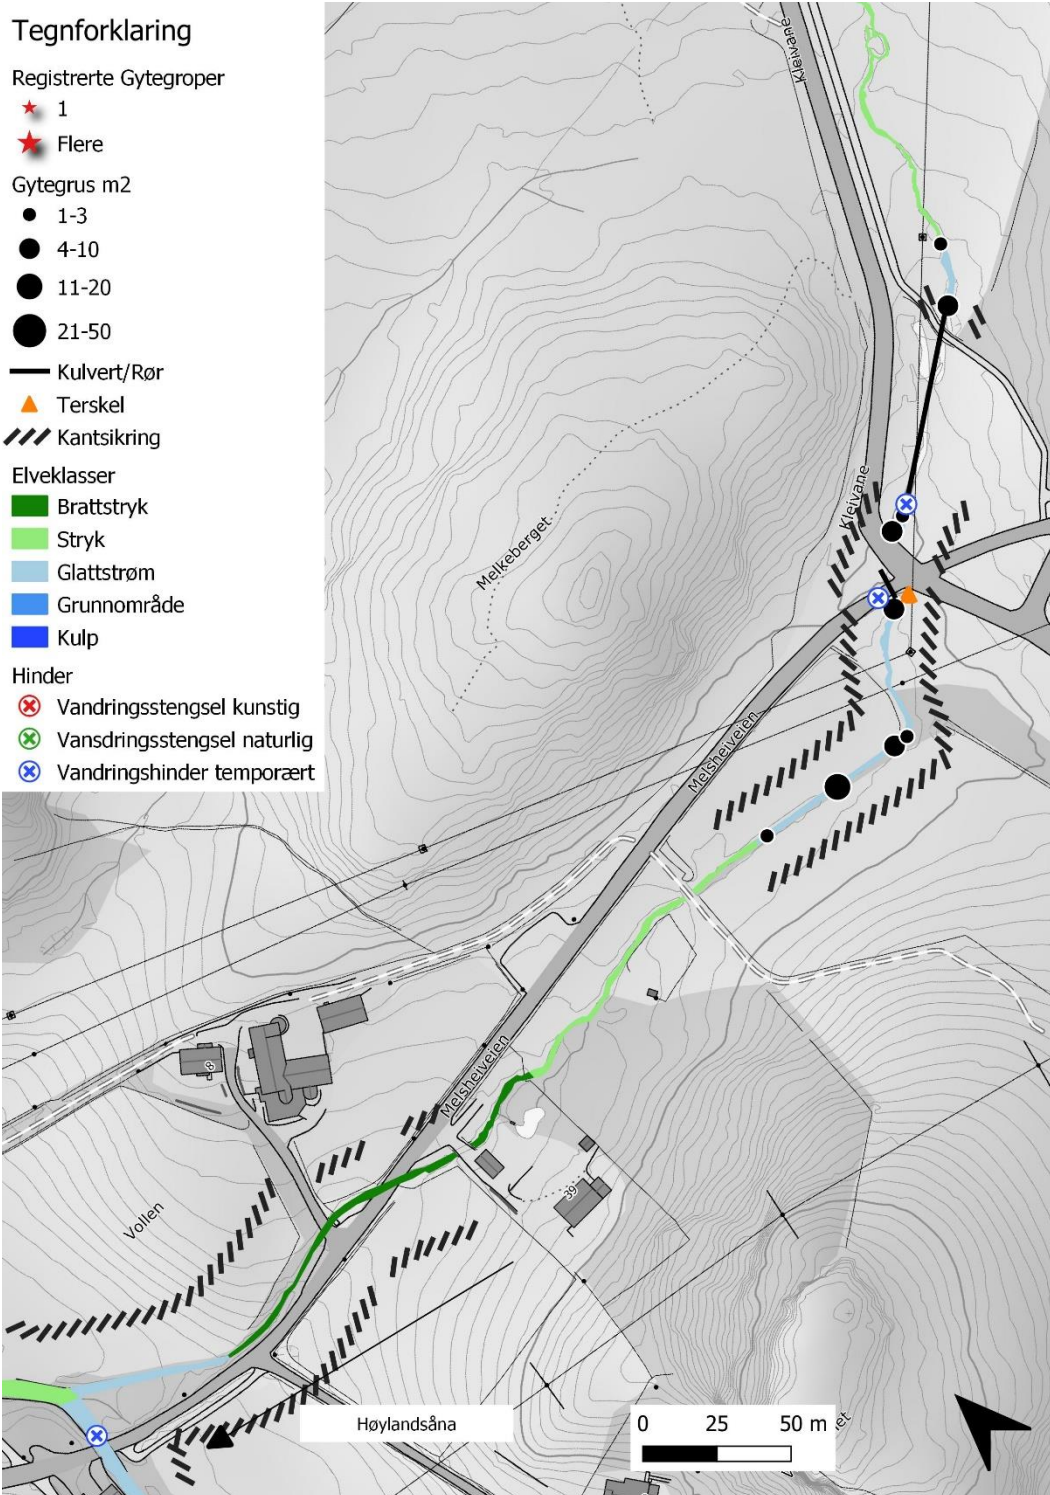
Figur6.3 Nedre del av bekken mot Høylandsåna har både glattstrøm, stryk (lett stryk) og brattstryk. En mindre del av løpet gjennom dyrkamark er uten erosjonssikrede kanter. Bekkens viktigste gyteområde ligger ved svingen i glattstrømssona over, og i det åpne partiet mellom kulverter like over. Disse stedene ble det harvet og supplert med gytegrus i 2021, i tillegg til at en del habitatstein ble lagt ut. Begge steder er det observert store mengder årsyngel og begge steder også stor gytefisk av ørret. Terskel som viser i kartet er betongkant under gammel kulvert. Her er det et sprang og spranggrop som gir et vannføringsavhengig vandringshinder. Stein og annet som gjør spranggropa grunnere kan hindre fiskevandringen. Den lange blokkulverten i øvre del har fått montert stålplater med V-spor for å lette vandring av fisk. Ved lav vannføring vil vanddybden over den flate betongbunnen likevel kunne begrense fiskevandringen.

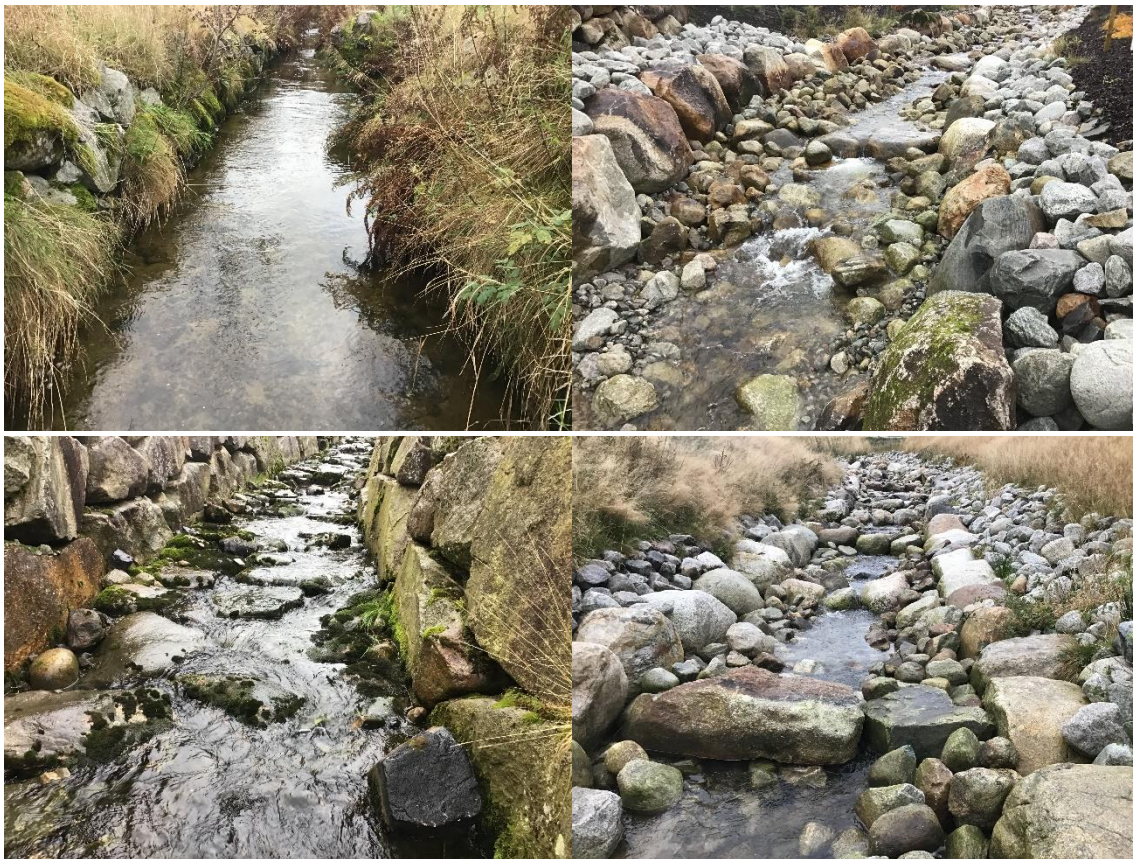
Figur 6.36.4. ØV: Glattstrøm i kanalisert del nederst i elva, nær det viktigste gyteområdet. ØH: Stryk i nedre del av boligområdet, med ny erosjonssikring i form av blokker. Tiltaket er justert ved å fjerne store mengder rullestein og enkelte blokker, for å lette fiskens vandring. NV: Nyere erosjonssikring i stryk øvre halvdel av bekken, sikring av kanter og bunn med blokker. Noen blokker i bunn er fjernet for å lette fiskens vandring. NH: Samme stryksone som bildet over. Blokker er lagt ut og danner terskler. Rundt halvdel av tersklene ble justert ved tiltak i 2021. Ved lav vannføring kan flere av disse utgjøre vandringshinder for større fisk. Ved flom kan også mindre åpninger i tersklene tettes med rullestein, slik at det også blir vandringshinder for mindre fisk.

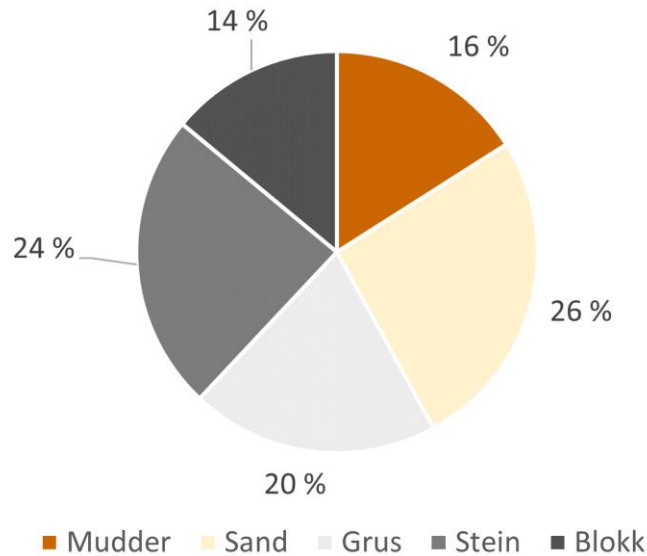
Tabell 6.1. Fordelingen av substrat i Kleivanebekken. Bekken har 14 % blokk, 24 % stein, 20 % grus, 26 % sand og 16 % mudder/finstoff. Andel av sand og finstoff er svært stor i forhold til bekkens fordeling av elveklasser, med overvekt av hurtigstrømmende partier.

Fordelingen av substrat i bekken viser en logisk sammenheng mellom mye strykepartier og relativt mye blokk og stein. Svært mye av blokk og stein er imidlertid lagt ut. Andelen av mudder og særlig sand er unormalt høy, særlig sett i forhold til de elveklassene som dominerer. Mudder kan delvis forklares med at det er noen grunnområder (dammer) med mye sedimentering. Den store andelen sand (og også finstoff) skyldes i hovedsak tilførsel utenfra, i stor grad knyttet til høyt aktivitetsnivå med utbygging av store arealer, hogst og redusert kantvegetasjon. At omfattende anleggsarbeid har foregått i og tett på bekken gjør også at mye tilført sand fortsatt finnes i bekken, uten å ha blitt vasket ut.

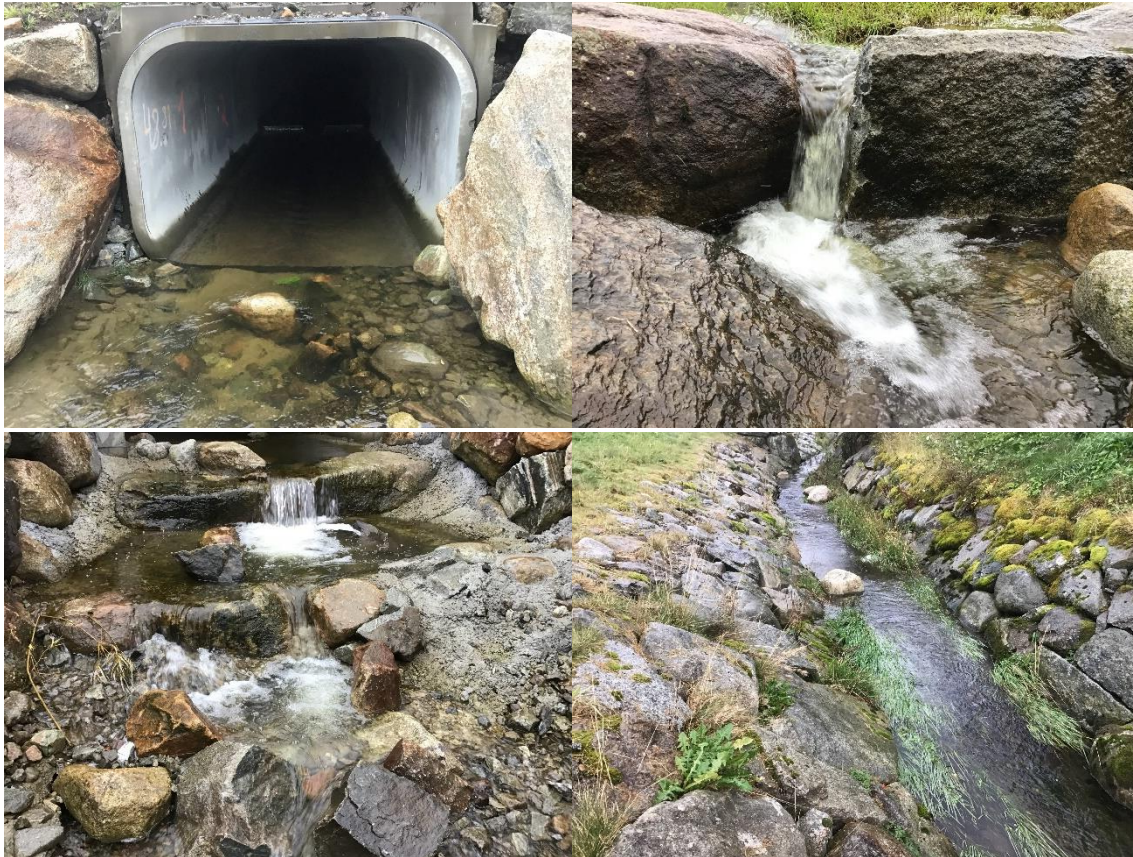
Figur 6.6ØV: Bokskulvert nedre halvdel der det er satt inn stålplater med V-terskel for å lette fiskevandring. Legg merke til transportert sand på vestre side av løpet. ØH: Terskel under den øvre dammen, bearbeidet i 2021 for å lette oppgang for fisk. NV: Vandringshinder nedstrøms den nest øverste kulverten ble utbedret i 2021. NH: Plastrede kanter i glattstrøm i øvre halvdel av bekken, med lokalt mer vannvegetasjon i bunnen.

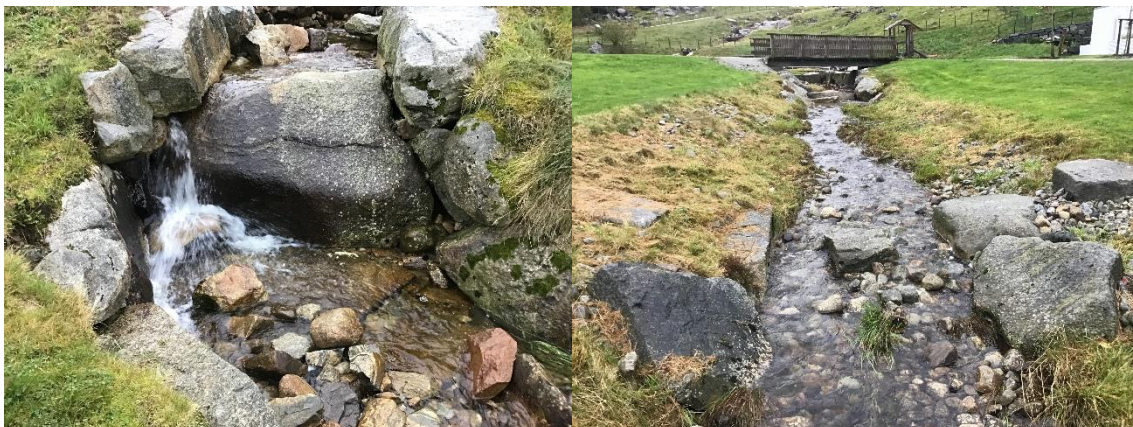
Figur 6.7V: Et naturlig stengsel, med ytterligere kunstige stengsler og høy gradient i løp over. H: Fra den øvre glattstrømmen der en del gytegrus ble lagt ut. Sona har rikelig med skjul i bunnen, men mangler helt funksjonell kantvegetasjon. Det er generelt lite funksjonell kantvegetasjon langs bekkkantene, i form av skyggende busker og trær. Det er plantet inn en del småtrær av gråor i noen soner, som på sikt vil bedre forholdene.

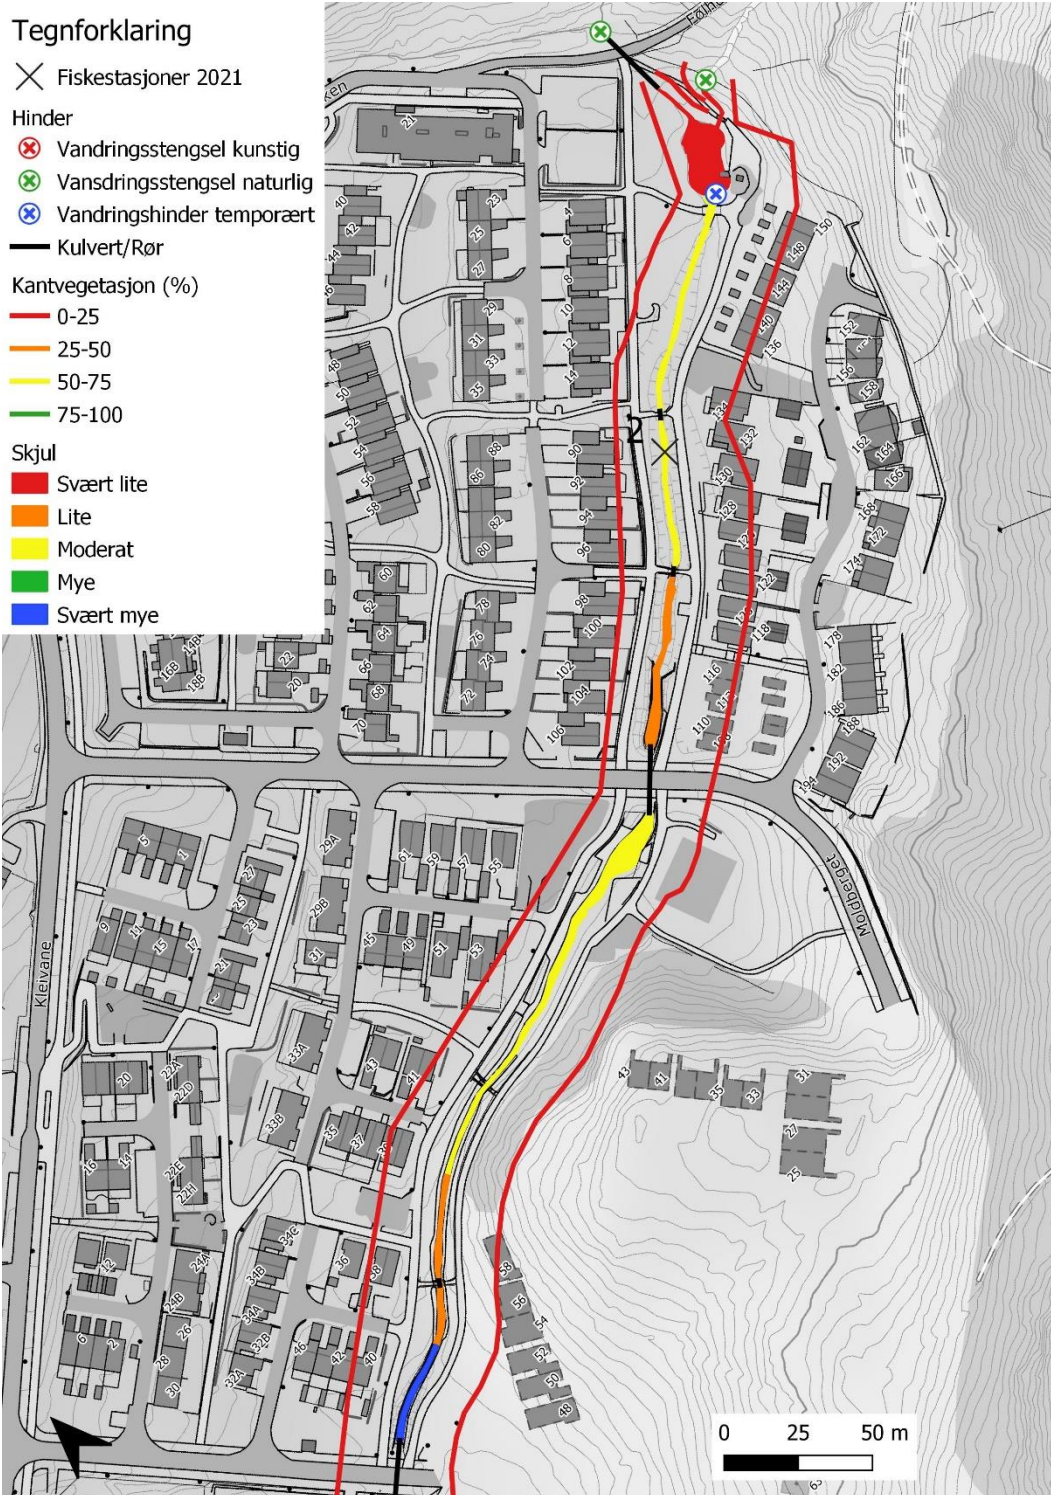
Figur 6.8. Den korte stryksona over nedre kulvert er erosjonssikret i bunn med blokker, og det derfor svært mye skjul her (ca.15). Denne kunstige sona er holdt utenom gjennomsnittlig skjulverdi for hele bekken. Soner videre oppstrøms, inkludert grunnområde der det er lagt ut en del habitatstein, har lite skjul. Øvre glattstrømsone, der det er lagt ut en del gytegrus, har middels med skjul (6,7), mens dam øverst har svært lite skjul (0). I øvre deler er det ganske tett vannvegetasjon i deler, og det er partier som har så tett med helofytter at det kan være vanskelig for fisken å passere. Kantvegetasjonen er ellers svært begrenset, og består av implantede trær av ulike slag. Terskel under øvre dam utgjør et temporært vandringshinder. I de to små bekkene som renner inn i dammen er det naturlige stengsler i form av loddrette fall i fjell. Bekker oppstrøms er bratte med ytterligere stengsler, og det antas at disse ikke har vært tilgjengelige for fisk tidligere heller.

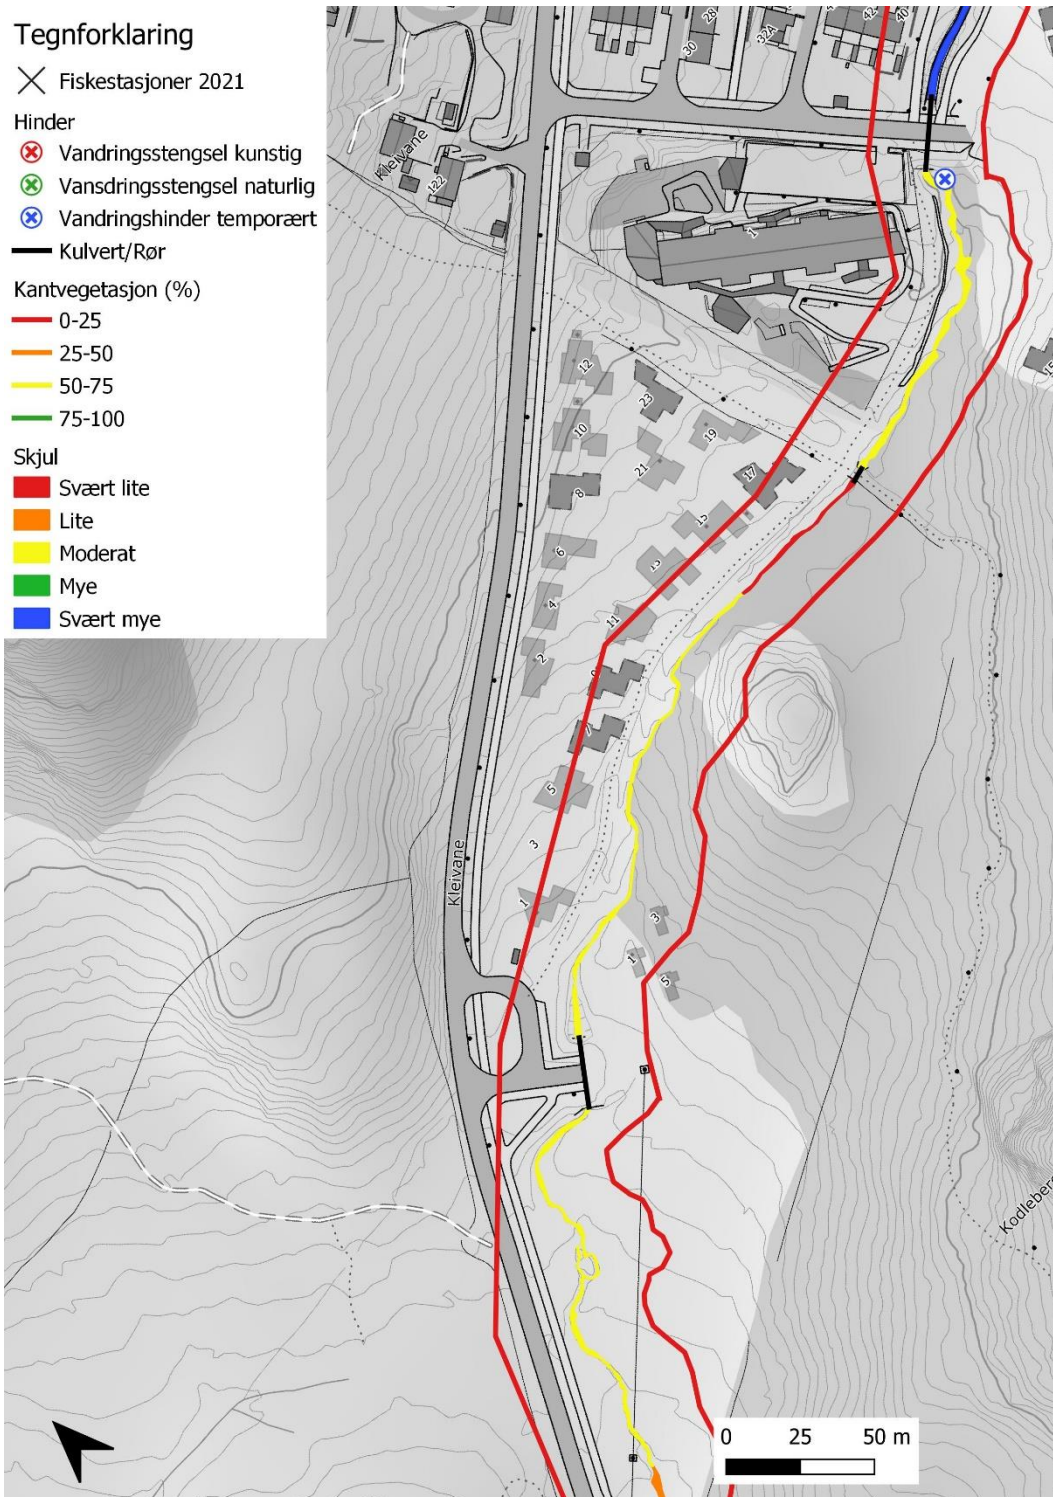
Figur 6.9. En lang sone som nederst består av et naturlig løp med stryk, og i øvre del er sterkt bearbeidet løp med mye stein og blokk, har lignende skjulverdier, med et gjennomsnitt på 5 (moderat). Grunnområdet over har svært lite skjul (0), mens stryksona over har moderat (7). Disse stryksonene har fått tilført store mengder blokk og rullestein, men tetting med sand bidrar til at skjulverdiene er lavere enn de kunne ha vært. Kantvegetasjonen er svært begrenset langs disse sonene, selv om en del små trær ble plantet inn i 2021. Det vil ta noe tid før disse blir så store at de gir effekt. To terskler ved øvre kulvert er vannføringsavhengige vandringshindre.

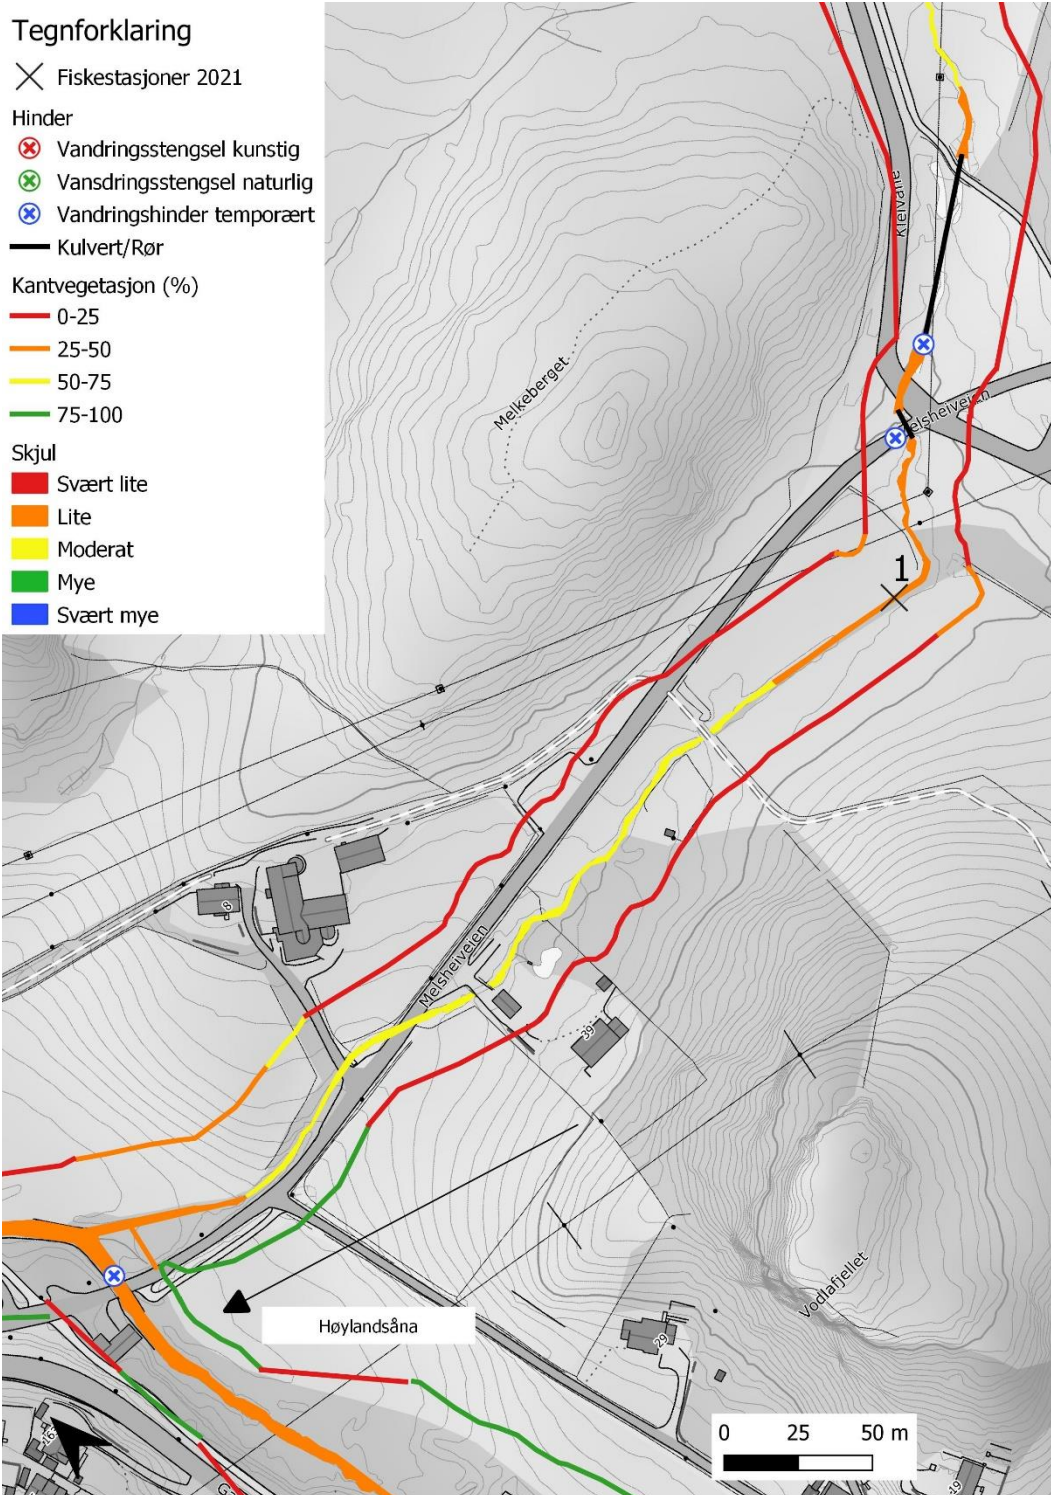
Figur 6.10. Nedre del av bekken har relativt like skjulforhold, der nedre glattstrømområde har 4,5 (lite), påfølgende stryk har 5 og 5,7 (middels) og glattstrøm med viktige gyteområder har 6,7 (middels). Kantvegetasjonen er med noen få unntak manglende eller glissen. I deler er det helt åpent og funksjonell kantvegetasjon i form av trær og busker er det begrenset med. Elvfiskestasjon 1 er lagt midt i det beste gyteområdet, med litt over gjennomsnittlig skjul i substratet og manglende kantvegetasjon.
