# Habitatkartlegging av Storånavassdraget

med fokus på habitatflaskehals og  
ungfiskproduksjon

Ecofact rapport 858

Rune Søyland & Maya Stølen 2021

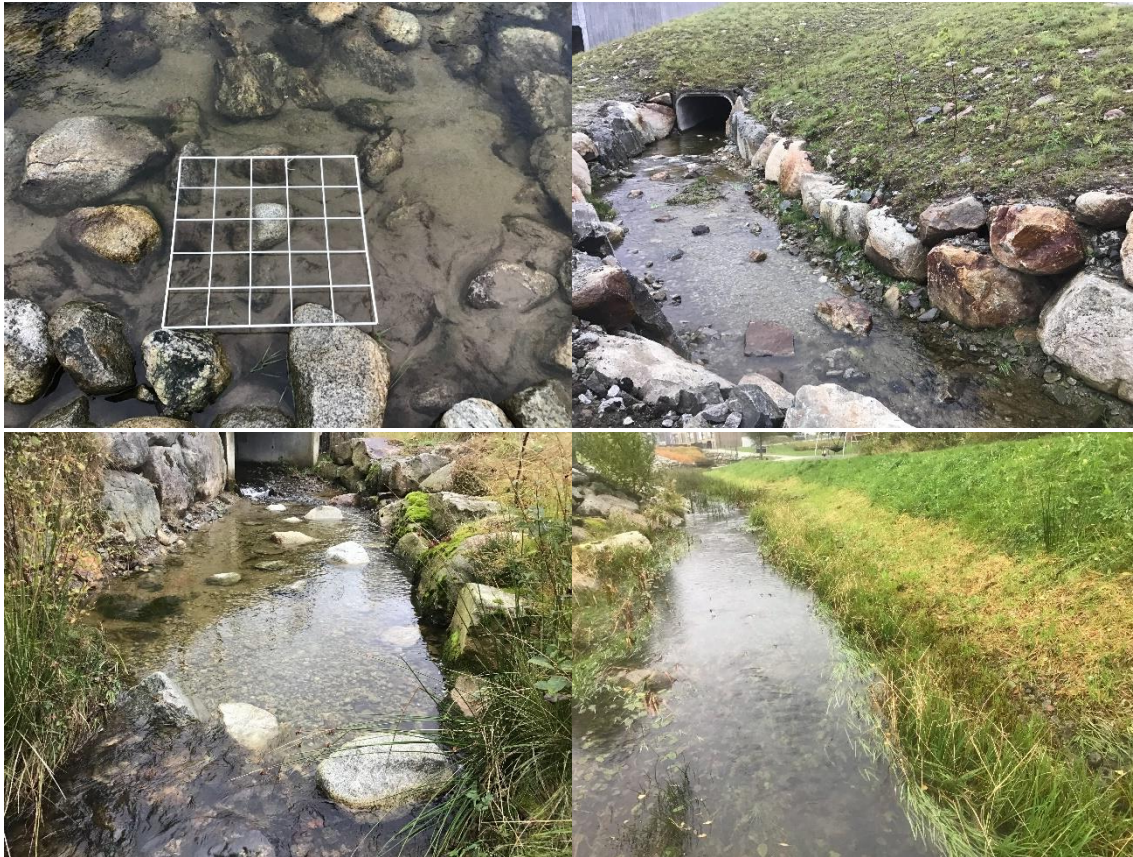
*Figur 6.11. ØV: Store mengder sand og silt er svært negativt for skjul og gytegrus. Uten forurensning med finstoff ville bekken hatt bedre skjulforhold. ØH: Åpen del mellom to kulverter i nedre del ved det viktigste gyteområdet, hvor det ble lagt ut gytegrus og habitatstein, samt plantet noe gråor. NV: Øverst i den naturpregede sonen ble eksisterende gytegrus supplert, brekket ble forsterket med noen blokker og det ble lagt ut noe habitatstein. Masser med finstoff ble først fjernet, og eksisterende grus ble harvet. NH: Fra glattstrøm helt øverst i bekken. Selv om busker og trær mangler, er det mange steder grasvegetasjon langs bekken. Her viser en svært uheldig kantslått langs bekken (brudd på Vannressurslovens § 11).*

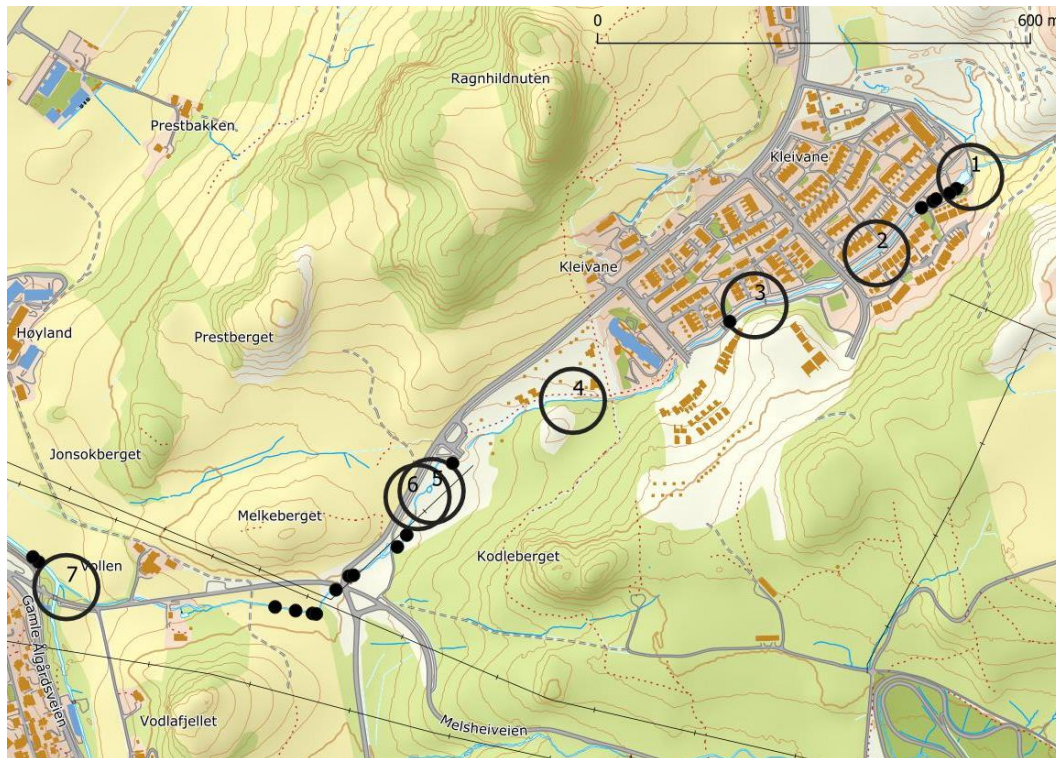
Figur 6.12. 17 områder er det særlig aktuelt å legge ut gytegrus, både for å få en bedre fordeling av gytegrusen i bekken, men også for å øke mengden noe.

<ol style="list-style-type: none"> <li>1. Innløp/under bro østre småbekk til dam øverst, bredt «delta» med mye fin grus. Bunnen er helt flat her, uttørkingsfare. Det må graves en grunn dypål som ikke tørker ut ved lav vannføring, og det må suppleres med mye habitatstein. Oppstrøms i kanalisert løp må det legges ut noen energidrepende blokker. Ca. 3 m<sup>2</sup>.</li> <li>2. I nedre del av glattstrømsområde der øvre del har flere mindre grusutlegg. Det må kanskje fjernes noe vannvegetasjon og finstoff. Det bør være mulig å finne 1-2 steder for plassering av 3-4 m<sup>2</sup> gytegrus.</li> <li>3. Under/nedstrøms bro særlig aktuelt. Dette området har plastrede kanter, men det er noe variasjon i bredder og noen brekk som kan fungere. Det kan være nødvendig å fjerne noe vannvegetasjon og finstoff. Brekk må trolig forsterkes med noe habitatstein. Tilgangen på skjul er ganske god, så habitatstein og evt. små blokker trengs kun for å bidra til riktige strømforhold. 3-4 m<sup>2</sup>.</li> <li>4. Denne stryksona har mye blokk og stein. Det er usikkert om det er mulig å få gytegrus til å ligge stabilt her, men om det lar seg gjøre er det i avmerket område. En del flytting av blokker både oppstrøms og nedstrøms vil være nødvendig, og dersom det er mulig å få til en løsning vil det trolig kreve maskinbruk. Mulig 3-4 m<sup>2</sup>.</li> <li>5. 5 og 6 er i sone der løpet har et naturlig preg fortsatt, og der kantvegetasjonen også er naturlig med blant annet mye pors. Der er grus, stein og blokk i løpet, men sona har vært sterkt påvirket av tilslamming. Området er godt egnet til supplering av stedegen grus, kombinert med noen mindre habitatjusteringer. 6-8 m<sup>2</sup>.</li> <li>7. I den nedre glattstrømsona mot Høylandsåna er det noe grus, men ikke nok til at fisken kan gyte her. Her kan det legges ut en blanding av lakse- og sjøørretgrus. Det bør også legges ut noe habitatstein og mindre blokker for å optimalisere området. Det bør avklares med grunneier om grus og stein kan kjøres ut på frossen mark i forkant. Her bør det lages et stort område på ca. 8-10 m<sup>2</sup>.</li> </ol> <p>Alle nye grusutlegg bør følges opp med tiltak for å bedre kantvegetasjon.</p>

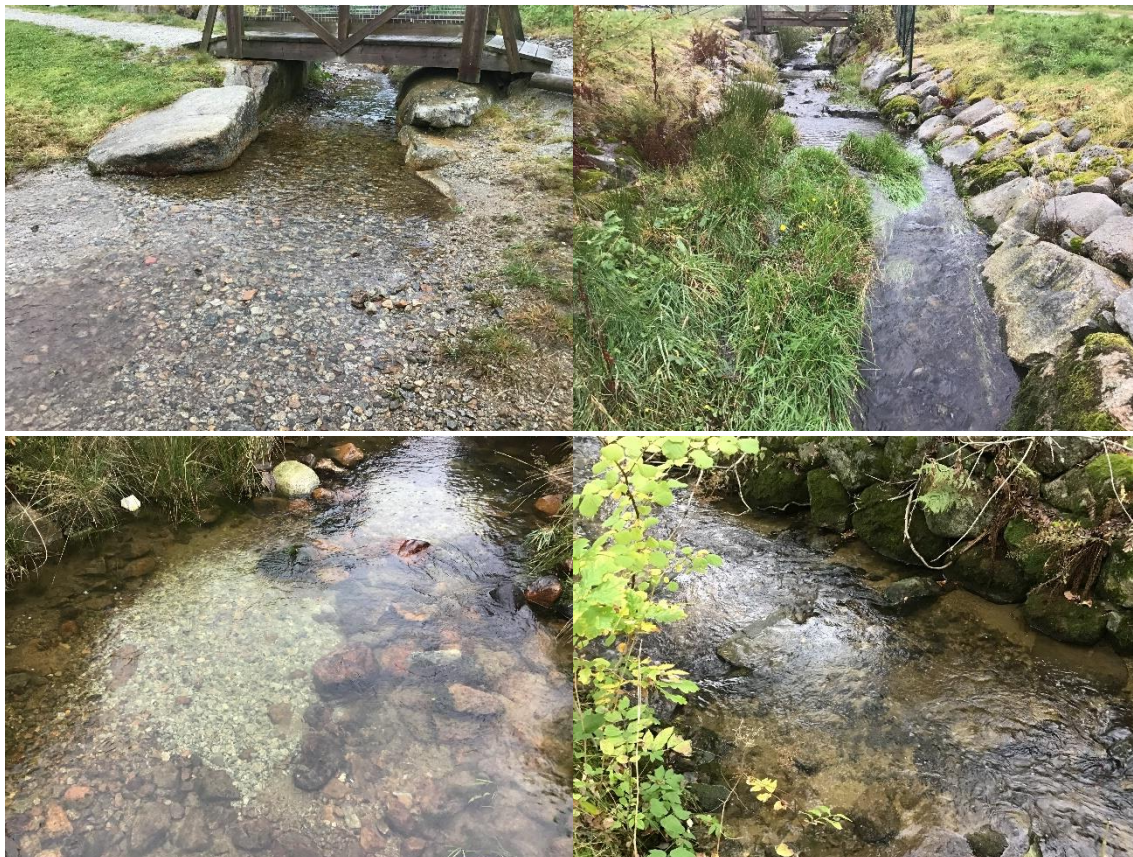
Figur 6.13. ØV: 1. Mulig område for grusutlegg (supplering og bearbeiding) 2. ØH: 1-2 grusutlegg bak i bilde under og mot bro kan være aktuelt. NV: Grusutlegg/supplering i naturpreget sone nedenfor 5 og 6. NH: 7. Nedre sone mot Høylandsåna der etablering av gyteareal kan være aktuelt. Vil kreve tillatelse til å kjøre inn grus og noe stein fra nordsiden over dyrkamark.

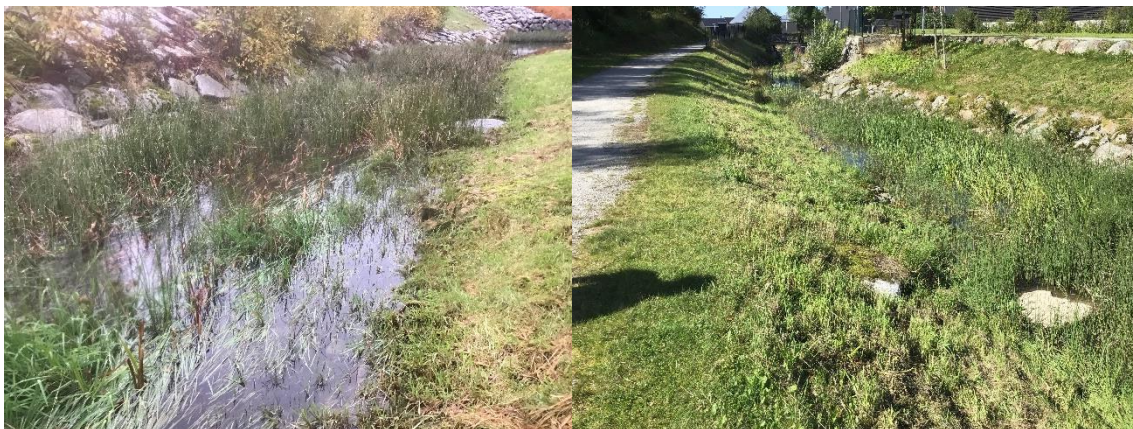
Figur 6.14. Begroing og vannvegetasjon i løpet i øvre del, grunnområde. Manglende kantvegetasjon som gir skygge bidrar til at begroingen blir kraftig. Noe opprensning for å sikre fiskens vandringsmulighet kan være aktuelt. Manglende kantvegetasjon som gir skygge bidrar til sterk begroing i løpet, både planter, mose og påvekstalger. I bildet til høyre sees også uheldig kantslått langs sti, som fjerner bekkens kantvegetasjon.

<p>av finstoff og mye solinnstråling gir sterk vekst av vannplanter i bunnen. Oppbygging av bunn og fortetting av vegetasjon kan hindre fiskens vandringsmulighet på lav til middels vannføring. I den lengste stryksområde i midtre del (øvre halvdel) er det lagt ut 2-3 blokker på tvers av løpet mange steder. Mange av disse ble justert i 2021 for å lette fiskepassasje. Flere av disse «tersklene» (ikke vist som terskler i kart) kan få redusert passasjemulighet ved at stein eller mindre blokker tetter små åpninger.</p>
Løsning	<p>I 2022 bør alle terskeltiltakene som ble gjort i 2021 kontrolleres og justeres om nødvendig. Det bør vurderes om noe bolting eller annen sikring kan være aktuelt, dersom noen løsninger virker ustabile. I tillegg til markerte terskler bør 350 m lang stryksområde med mye blokk og stein sjekkes spesielt og evt. justeringer utføres. I tillegg bør vandringsmulighet gjennom vannvegetasjon i øvre glattstrøm og grunnområdet nedstrøms dette sjekkes. Ved behov bør det graves ut en markert, smal midtrenne slik at fisken kan vandre også ved lavere vannføringer.</p>

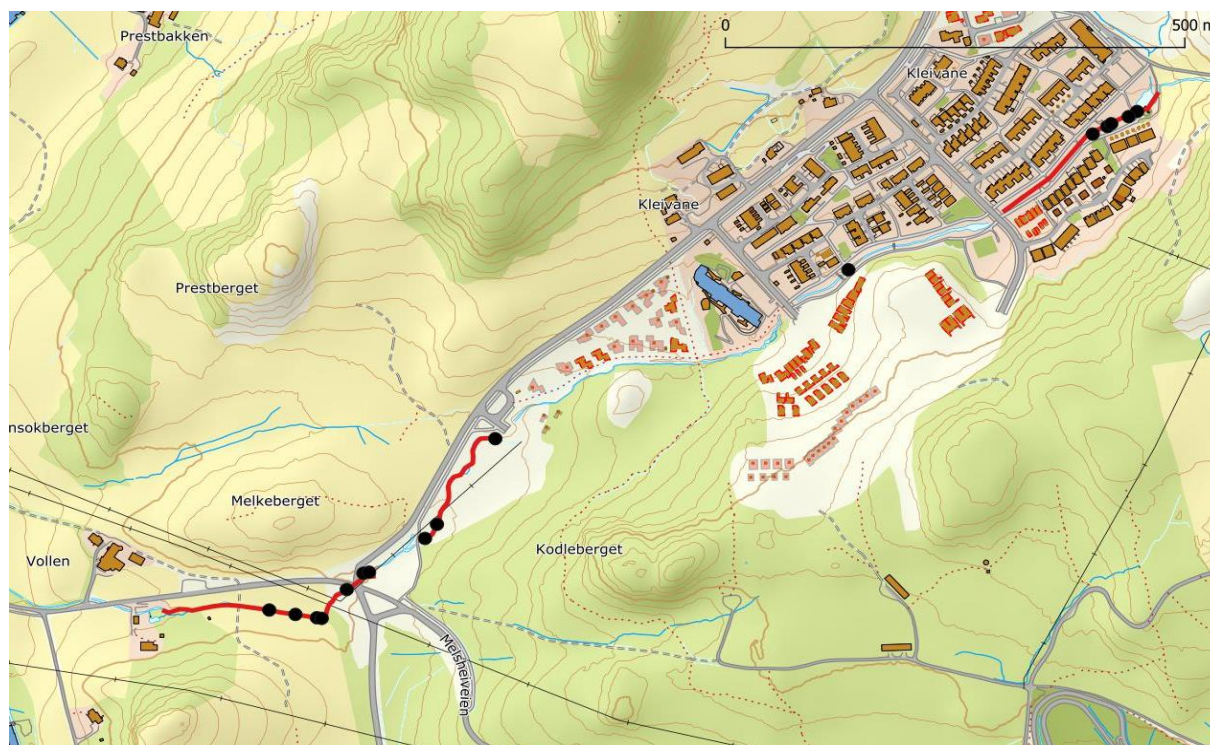
*Figur 6.15 De tre sonene det i første omgang bør fokuseres på for å forbedre kantvegetasjonen. Dersom bare deler av kantvegetasjonen kan forbedres bør arealer rundt gyteområdene prioriteres, og beplantning på sørsiden av løpet er viktigere enn på nordsiden.*

Løsning	Det er ønskelig å forbedre kantvegetasjon flere steder langs bekken. Der det er mulig bør arter som svartor, selje og vier benyttes. I mer park- og boligpregede områder kan en rekke arter gi god effekt, det viktigste er at de har skyggende effekt, og evt. greiner som bidrar til skjul ved henge over bekken. Det bør prioriteres å plante inn busker og trær ved gyte plassene. Viktigst er det å forbedre sørsiden av løpet, for å redusere solinnstråling. Nedenfor det nederste gyteområdet er det en stryksone i beitemark, der det er bra med skjul i substratet. Her bør det tas opp med grunneier om deler av bekkekanten kan plantes til, særlig på sørsiden. At det beplantes i enkelte klynger er langt bedre enn at det ikke finnes kantvegetasjon. Stryksona rett under et stort gyteområde er trolig et særlig viktig oppvekstområde. Øvre sone ca. 220 meter, midtre ca. 160 meter og nedre ca. 250 meter.

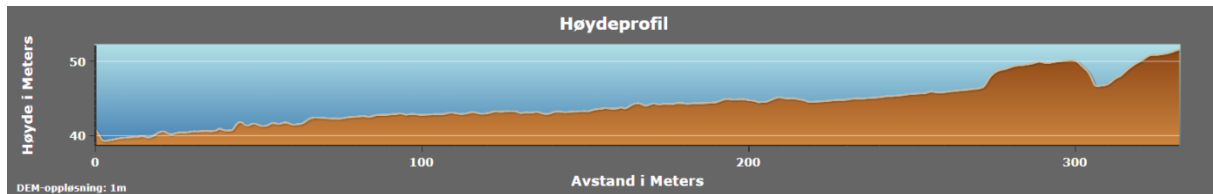
Figur 7.1 Fra øvre del av rør og opp til vandringsstengsel er anadrom sone ca. 310 meter lang. Gjennomsnittlig fall opp til under vandringsstengselet er 2,5%. Forhøyningen i høyre del av bildet er vei og terreng der bekken renner i kulvert, mens den bratte stigningen på 4,1 høydemeter siste 15 meter delvis skyldes et kunstig vandringsstengsel Kilde: [www.hoydedata.no](http://www.hoydedata.no)

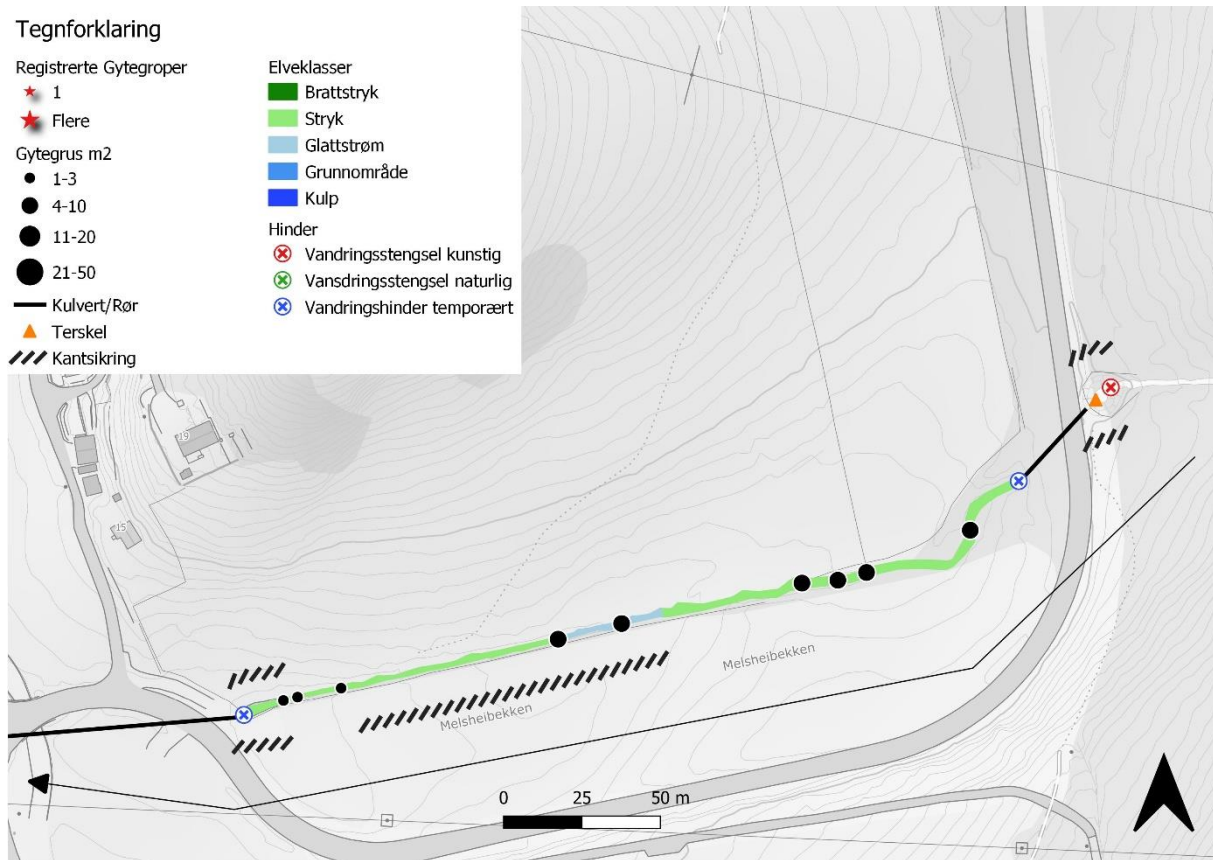
Figur 7.1. Elveklasser, gytegrus og inngrep i Melsheibekken. Stryk dominerer, men det er en kort sone med glattstrøm i midtre del. De nedre punktene med gytegrus er lagt ut i 2021. Det samme gjelder for midtre og øvre punkter, men ved disse var det naturlig gytegrus som ble supplert. Erosjonssikrede kanter finnes langs deler av løpet. Nedre vandringshinder er rist med 10 cm spalteåpninger, som samler mye kvist og materiale. Dette er utbedret noe i 2021. Øvre temporære hinder er rør, som er et vannføringsavhengig vandringshinder. I praksis stopper sona som er av betydning for fisk nedenfor dette røret. Over denne finnes en liten kulp under kunstig vandringsstengsel som hindrer fisken adgang til mye bekkeareal høyere opp mot rullekianlegget. Knut Ståle Eriksen var en tur i november 2021 og lyste etter gytefisk. Ingen gytefisk ble observert, men en mulig gytegrep ble vurdert i glattstrømpartiet i midten (ikke markert). Det var en del vannføring aktuell dag, og tidspunktet kan ha vært litt seint.

Stryk er dominerende elveklasse, mens en kort glattstrømsone finnes i et litt flatere parti i midtre del. Ved kartlegging av fysiske inngrep i 2017 var den en del naturlige partier med gytegrus i midte og øvre del, men disse var tilslammet med finstoff og sand. Både anleggsvirksomhet og senere drift av rullekianlegget som ligger i øvre del av bekken antas å være kilder til denne forurensningen. Store arealer med sand og grus langs anlegget kombinert med store asfalterte flater med rask avrenning er en uheldig kombinasjon. I tillegg er det hogget ut veldig mye skog i øvre del over vandringsstengselet. Dette påvirker også avrenningen til bekken. Store mengder hogstavfall langs bekken bidrar også til at greiner og kvister transporteres nedover og samler seg over nedre rist. Øvre rør hadde tidligere også rist, men denne er blitt fjernet. Det gjør at mer av greiner og annet havner ned over nedre rist. Ved rørapningen bak nedre rist er det sandfangkum. Rista er blitt utbedret ved at nedre del av to stenger er blitt fjernet, dette lager to litt bredere åpninger. Det er også gjort endringer med bunnen ved at oppsamlet grus foran rista

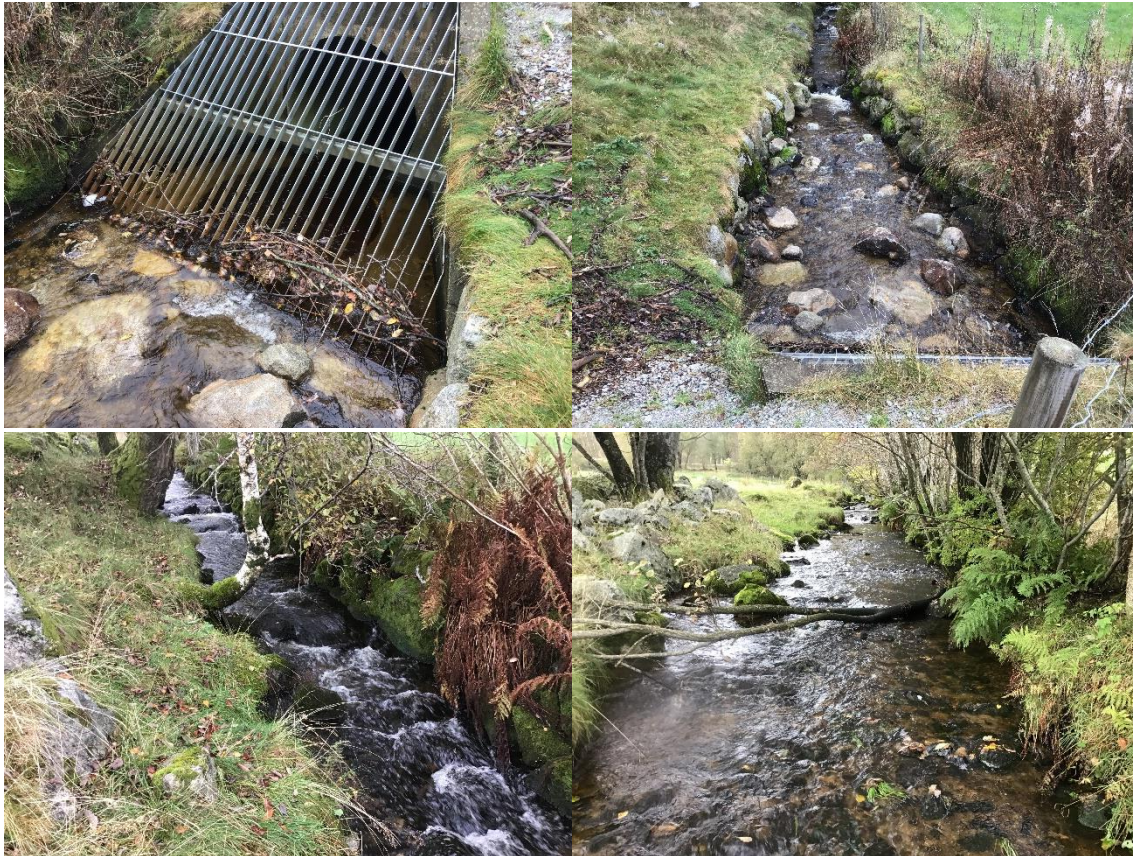
er flyttet oppover i bekken, og det er lagt ut en del blokker for å endre strømbilde, lette passasje og bidra til noe oppsamling av greiner i bekken over rista. Det vil likevel være behov for jevnlig rensking av rista for å holde denne åpen. Det er usikkert i hvor stor grad nedre rørlagte strekning begrenser gytefiskens tilgang til bekken. Siden rør har lite fall antas det at fisken vil kunne passere ved nok vannføring. For større fisk kan dybden på vannsøyle være en begrensning. Siden strekningen er ganske lang og ikke har hvilemuligheter, kan dette kunne påvirke fiskens vandringsadferd. Det kan også tenkes at det ansamler seg greiner, materiale, masser eller lignende som danner vandringshindre inne i røret.

Figur 7.2. ØV: Rista nederst i den åpne delen av bekken. Sandfangkum kan skimtes bak rista. Blokker er lagt ut for å sikre åpning inn mot to litt større åpninger (under vann). ØH: Løpet oppstrøms rista er bearbeidet. En rekke blokker i løpet skal bidra til å redusere erosjon av materiale ned mot rista, samt sikre vandringsvei for fisk gjennom åpninger i rista. NV: Stryk er dominerende utforming i bekken, fra nedre strykparti. Gamle erosjonssikring i kanter. NH: Øvre del av tilgjengelig løp har naturlig løp og kanter, med fine og varierte forhold

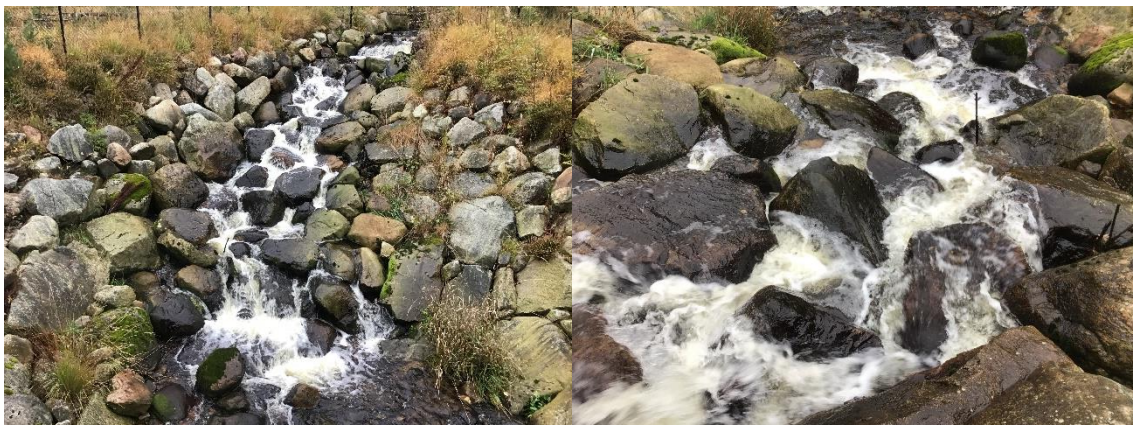
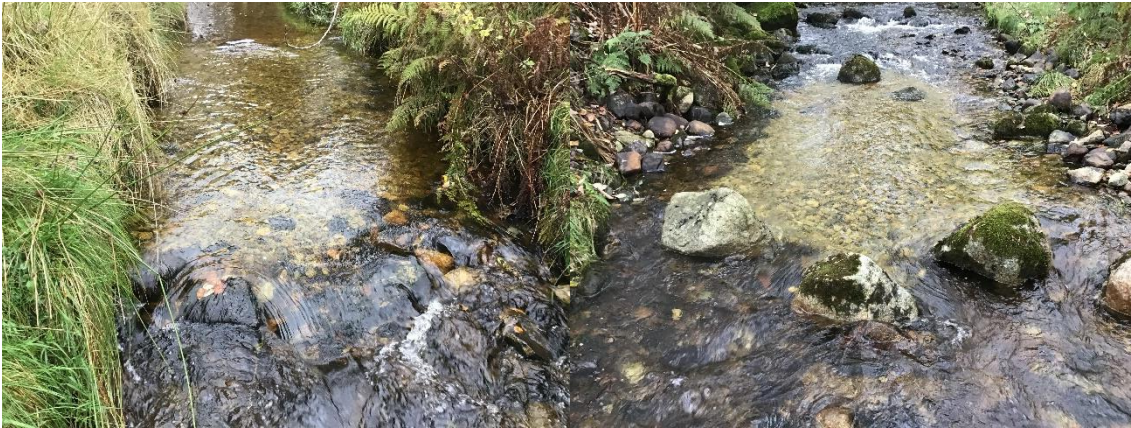
Figur 7.3. ØV: Kunstig stengsel i form av steinplastring/bratt stryk. Her er det over 4 meter fall over en kort strekning. Det er usikkert hvordan dette partiet så ut før plastringen ble gjennomført. ØH: Vandringsstengselet sett ovenfra. NV: Gytegrus lagt ut i glattstrømpari i midtre del. NH: Det øverste grusutlegget, der det ble lagt litt grovere grus på grunn av strømforhold. For gytegrus i bekken er det en utfordring med kraftig strøm og mye erosjon.

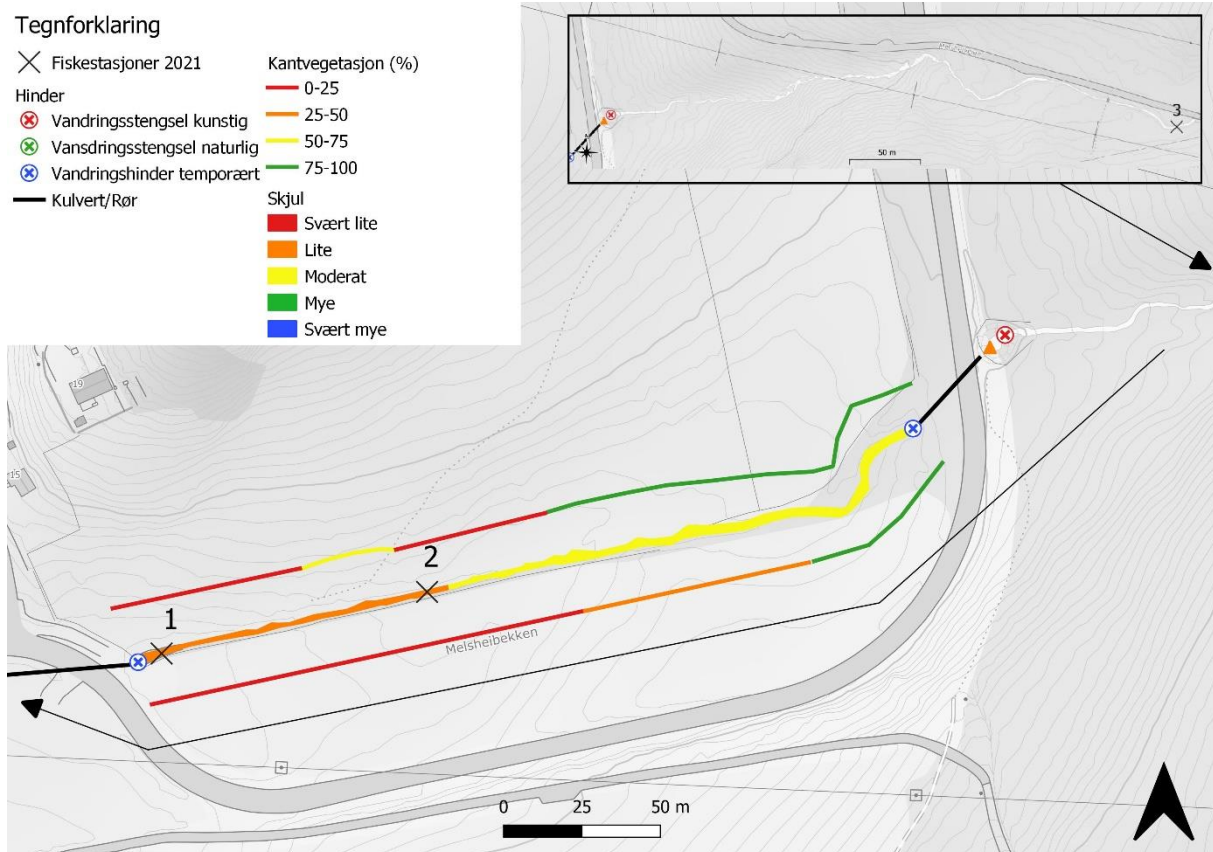
Figur 7.4. Oversikt over skjultilgang, kantvegetasjon og fiskestasjoner, sammen med vandringshinder og -stengsel. I denne bekken ble det fisket en fiskestasjon ca. 500 meter oppstrøms kunstig vandringsstengsel. Dette ble gjort for å få mer kunnskap om vandringsstengsel og forekomst av fisk. Det ble påvist ørret over vandringsstengsel. Ca. 1 km bekkeareal over anadrom sone er ikke blitt kartlagt etter metodikken. Nedre del av bekken hadde lite skjul, mens øvre del hadde moderat med skjultilgang. Målinger og fiskens skjultilgang er nok noe påvirket av tetting av hulrom med sand. Kantvegetasjonen er best i øvre del. Den er særlig mangelfull langs glattstrømpartiet, som er det mest sannsynlige området å få til stabile gyteområder i.

Skjultilgangen er relativt lik i hele bekkestrengen. Nedre stryksone har lite skjul (5, på grensen til moderat), mens begge de to sonene over har moderat skjul med hhv. 8 og 6,7 (begge soner vist som en sone med gult). Gjennomsnittlig vektet skjul for hele den undersøkte delen av bekken blir *moderat skjultilgang*. Selv om bekken er hurtigstrømmende påvirker stor tilførsel av sand tilgangen på hulrom noe. Potensiell skjultilgang er bedre enn målinger tilsier, men forbedring av tilstanden krever redusert tilførsel av sand og opprensning av substratet. Siden det er mye stryk burde selvrensende evne være god, men situasjonen tilsier at tilførselen av sand er stor. Flere steder har bekkekanten vegetasjon og delvis eroderte kanter som henger litt ut over bekken, og bidrar noe til skjul. Det er lite røtter og vannvegetasjon, men det er litt mose i løpet.

Bekken har særlig i øvre del fin kantvegetasjon, der det også inngår trær og busker. Vegetasjonssona her har også en viss bredde. Langs glattstrømsona, der gytegrus vil ha størst mulighet til å bli liggende over tid, mangler det er busker og trær, og er stort sett kun grasvegetasjon. Dyrkamark ligger ganske tett opp mot bekken fra sørsida, slik at bredden på elvekanten er smal. Også helt i nedre del er det glissen og noe mangelfull kantvegetasjon. At det meste av sørsida har kantvegetasjon i de to dårligste kategorier er uheldig.

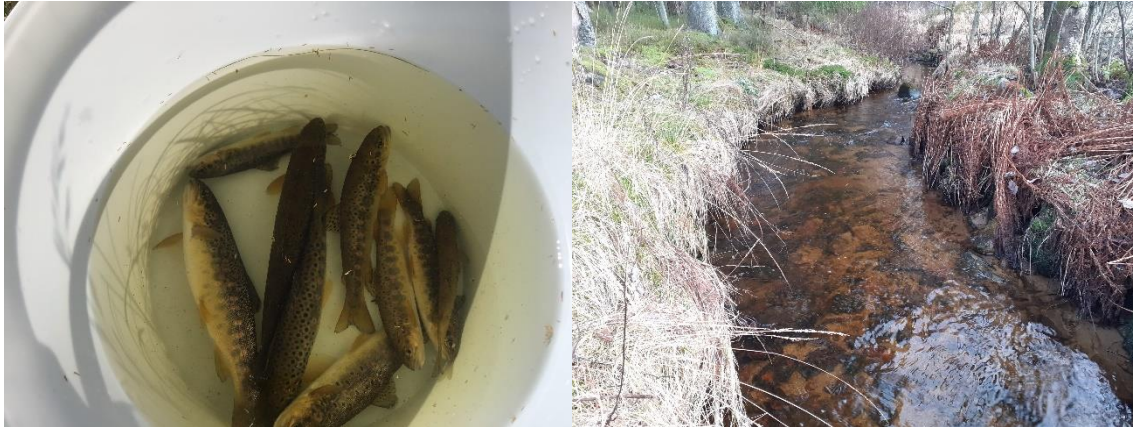
Figur 7.6. Høyre: Ørret i god kondisjon fanget på stasjon 1 i juni 2021. Venstre: Fiskestasjon 3 som ligger oppstrøms vandringsstengsel.

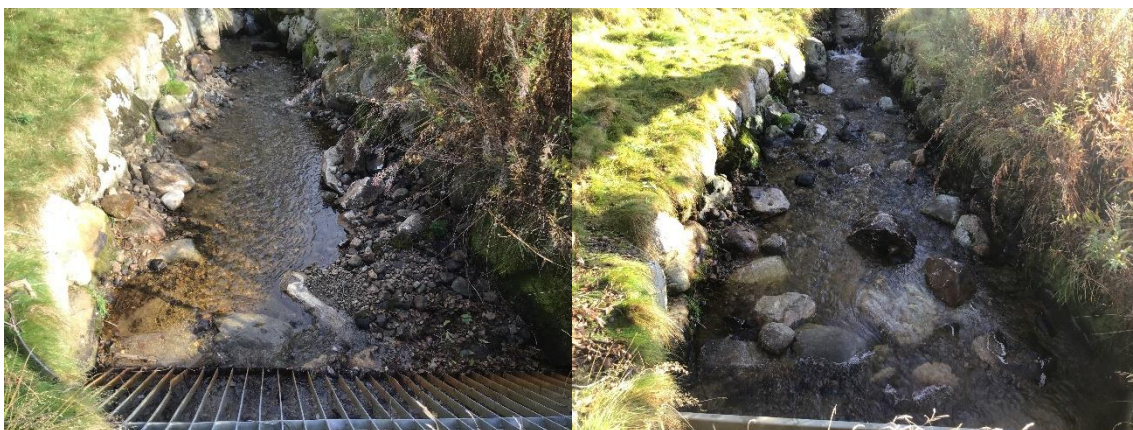
Kostnad	
Vurdering 2021	Tiltaket ser ut til å være vellykket, men rista krever fortsatt jevnlig rensing av tilførte greiner og annet materiale. Det ble i stedet for etablering av små terskler lagt ut varierte habitatstein og -blokker, samt at mye grus og stein ble flyttet litt oppover i løpet. Det bør også sjekkes at steiner eller annet har havnet foran de to åpningene som ble laget, og at det ikke bygger seg opp med grus og stein ovenfor de to åpningene. Som en merknad for øvrig så har sandfang bak gitter vært fullt ved samtlige befaringer. Dette fylles trolig opp raskt. Før gytevandring på høsten september/oktober, er det en fordel om sandfang er tømt. Om dette er helt fullt blir det lav vannsøyle bak rista, og særlig ved lav vannføring kan dette bli ytterligere en barriere for fisken.

Figur 7.8. Venstre: Rista og område oppstrøms før tiltak. Rista er rensket for greiner, men mye grus og stein har lagt seg over nedre kant. Høyre: Etter flytting av grus og stein oppover i løpet, og utplassering av blokker for å sikre vandringsvei via to litt større åpninger.

<p>15 I midtre nedre del av risten bør det som et minimum sørges for at det er en spalteåpning som er 20 cm bred og 40 cm høy. Helst bør det også legges større steiner på begge sider av åpningen slik at det normalt går noe mer vann her.</p> <p>16 Tiltak for å redusere tilførsel av greiner bør gjøres oppstrøms hinderet, slik at mer av dette samles før det treffes rista. Bygging av små terskelskler kan være aktuelt. 4-5 småterskler i sone 2 og 3, og rensking av disse samtidig som rist renskes, kan redusere problemet. Bygging av en terskel rundt 5 meter over, og en terskel rundt 10 meter over kan også bidra til å fange opp greiner før de sperrer rista eller kommer inn i en større åpning.</p> <p>17 Eksisterende vegetasjon bør bevares langs bekkekanten, med unntak av svartelistet rødhyll. Flere biotopforbedrende tiltak er aktuelt om hinder kan utbedres.</p>
Forutsetninger	Før større tiltak gjennomføres i bekken bør forurensningssituasjonen komme under kontroll.

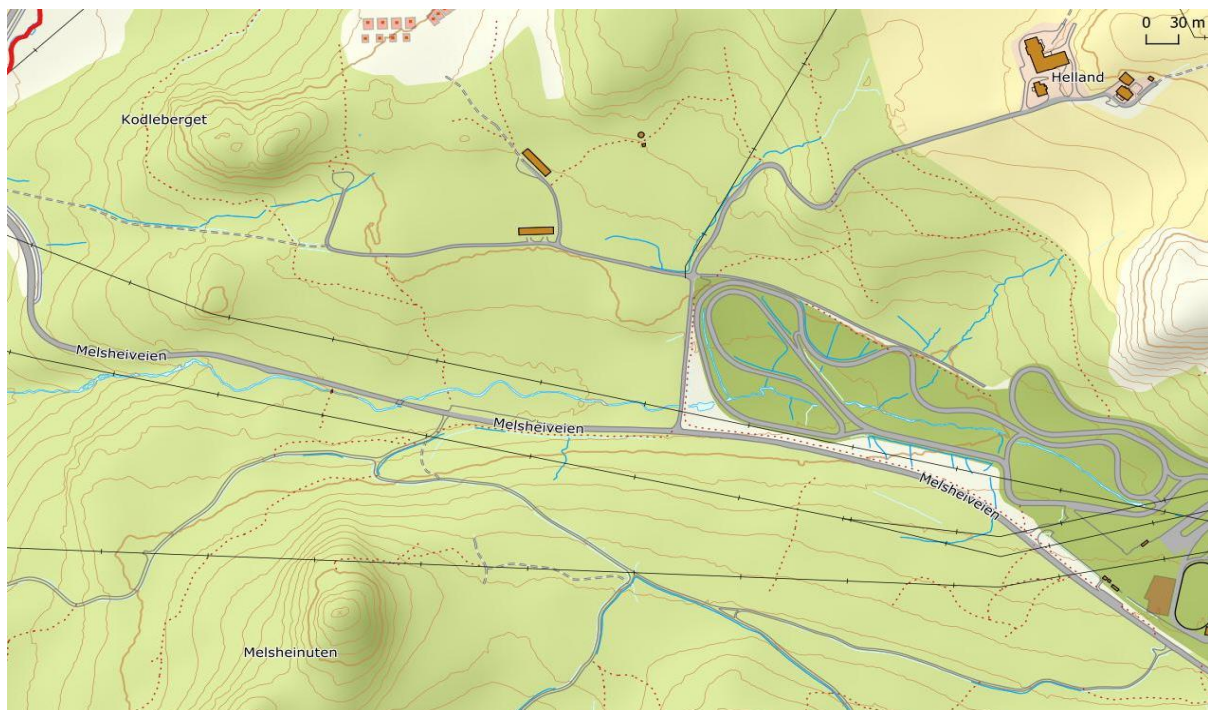
<p>glattstrømsone vurdert å være ca. 50 % sand. Til å være hurtigstrømmende partier med god selvrensende evne er dette svært høye andeler sand – noe som tilsier at tilførselen er svært stor. Det antas at det rundt omfattende anlegg, veg etc i øvre del rundt bekken er mye bar jord/sand. Bekkens mange greiner i startområdet ligger inne i selve rulleskianlegget. Det ser også ut til å være omfattende grøftesystem inne i anlegget, som alle leder til bekken. Slik kantsoner og kantvegetasjon i nedre del av bekken ser ut må det antas at tilførselen av sand kommer fra øvre del.</p>
Løsning	<p>Det bør gjennomføres en oversiktskartlegging der man finner de viktigste forurensningskildene i bekkens øvre del. Aktuelle tiltak kan være å etablere vegetasjon der dette mangler, vurdere fangdammer eller lignende for å samle opp sand, kummer for sandfang, fysiske barrierer eller lignende. Det bør også kontrolleres om det foregår erosjon av betydning i bekkkanter. Tiltak som gir bedre vegetasjonsdekning vil også kunne bidra positivt til avrenningsmønsteret, som trolig er påvirket av at mye areal er uten skog, opparbeidet som harde flater etc.</p>

Figur 7.9. Øvre del av bekken over vandringsstengselet. Rulleskianlegget sees til høyre i kartet. Dette og diverse infrastruktur knyttet til dette antas å være hovedkilden til de store mengdene sand i bekken. Dersom vandringsstengsel kan utbedres vil dette gi 700 meter mer anadrom strekning opp til rulleskianlegget. Dersom deler av bekkesystemet i anlegget også kan nyttes vil økt bekkeareal bli enda større.

Forutsetninger	<p>Tiltaket bør gjennomføres uansett om vandringsstengsel utbedres eller ikke. Utbedring av forurensningssituasjon og samtidig økning av anadrom strekning ved å utbedre vandringsstengsel vil være gunstig.</p>
Kostnad	<p>Det antas at en slik kartlegging som presenterer problemområder og forslag til løsninger kan utføres på ca. 60-100 timer.</p>

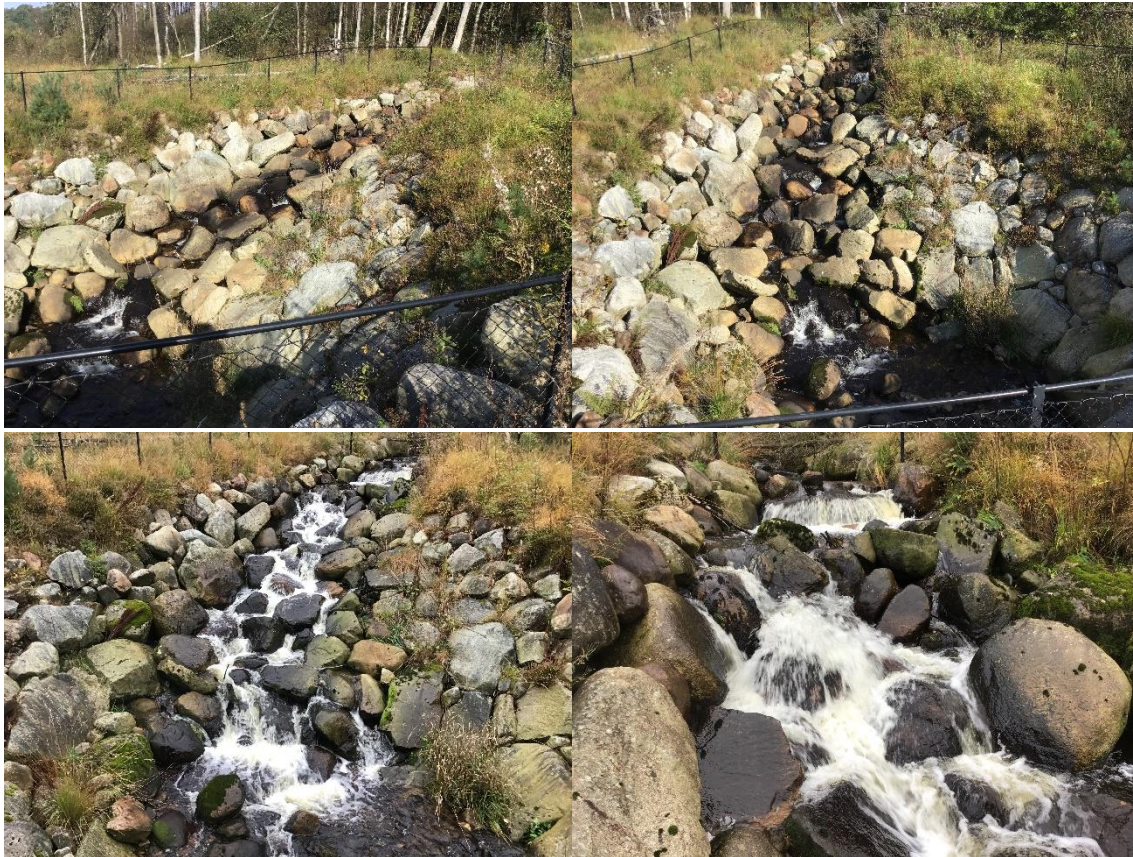
Figur 7.10. Bilder av tiltak 3. Øverst: Stengsel fra siden og forfra ved lav vannføring. Nederst: Stengsel sett ved høyere vannføring. Bildene er tatt ovenfra fra veien, og fallet ser dermed mindre ut enn det er.

<b>Tiltak 2021-3</b>	<b>Utbedre vandringsstengsel</b>
Tiltaksnummer	2021 – 3. Prioritet 1
Sone ID	Stengsel ved Kleivaneveien
Lokalitet	
Nytteeffekt	Gi anadrom fisk tilgang til minst 700 meter av øvre del av bekken. Øke produksjonspotensialet av bekken vesentlig.
Tilstand	Det er usikkert hvordan terreng og stigning var ved vandringsstengselet før dette ble endret for noen år siden. Siden det er fisk i bekken over er det sannsynlig at anadrom fisk/gytefisk fra Stokkelandsvatnet/Høylandsåna har hatt tilgang til øvre del av bekken tidligere. Høyden på steinterskelen er ikke målt i terreng, men ut fra målinger i høydedata.no viser det at det er ca. 4,1 meter fall over en strekning på 15 meter. Det er plastret med grove blokker som ligger mot hverandre. Det er ikke laget noen form for groper/kulper mellom trinn, og selv stor fisk vil ikke ha mulighet til å passere. Siden blokkene ligger med press mot midtpartiet kan det ikke fjernes enkeltblokker uten å gjøre sikringstiltak først.

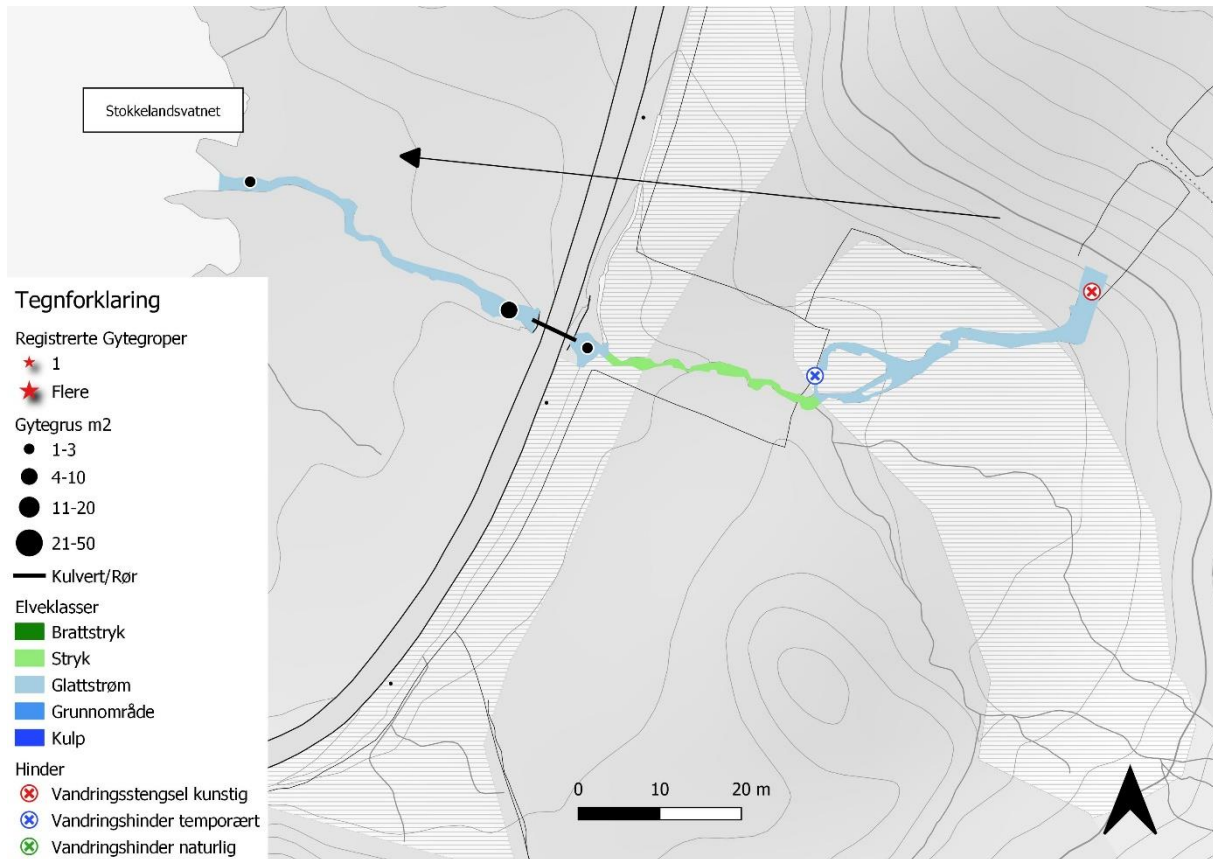
Figur 8.6: Elveklasser, gytegrus og ulike inngrep i Djupedalsbekken. Bekken består hovedsakelig av glattstrøm, knyttet i sammen av et smalt strekk med stryk. Store deler av øverste sone ligger tørt ved lav vannføring. Hele bekken har mye grus, men gytearealer finnes kun i nedre deler av bekken. Det ligger grov grus i bekkens svinger i nedre parti, som ellers domineres av sand. Gytegrusen nedstrøms turstien bærer preg av noe tilslamming. Det største arealet med gytegrus strekker seg nedstrøms i et smalt belte fra markert punkt. Det er litt erosjonssikring av kanter i forbindelse med rør ved tursti, samt i selve utløpsområdet ved vandringsstengsel. Dette er ikke vist i kartet.

Bekken løper ut i Stokkelandsvatnet gjennom en velutviklet svartorsumpskog og frodige elvebanker. Elveklassen består av hurtig glattstrøm, med svært mye grus (70%) i øvre del, mens ytterste del i overgang til Stokkelandsvatnet har store andeler lys sand. Her er det i tillegg relativt dypt, og små kulper ligger i svingene. I dette området ligger det noen hauger med grov gytegrus. De ligger litt spesielt til i markerte hauger (befart i oktober før laksegyting), men disse vil trolig fungere som gyteareal for stor fisk. Bekken er lagt i tre rør under grussti. Det ene røret er tettet med grus og sand. Det ligger gytegrus både et stykke endstrøms og et stykke oppstrøms rørgjennomføringen, mest i sonen nedstrøms. Totalt utgjør arealene som ble vurdert som best egnet som gyteareal 8 m<sup>2</sup>, fordelt på tre områder.

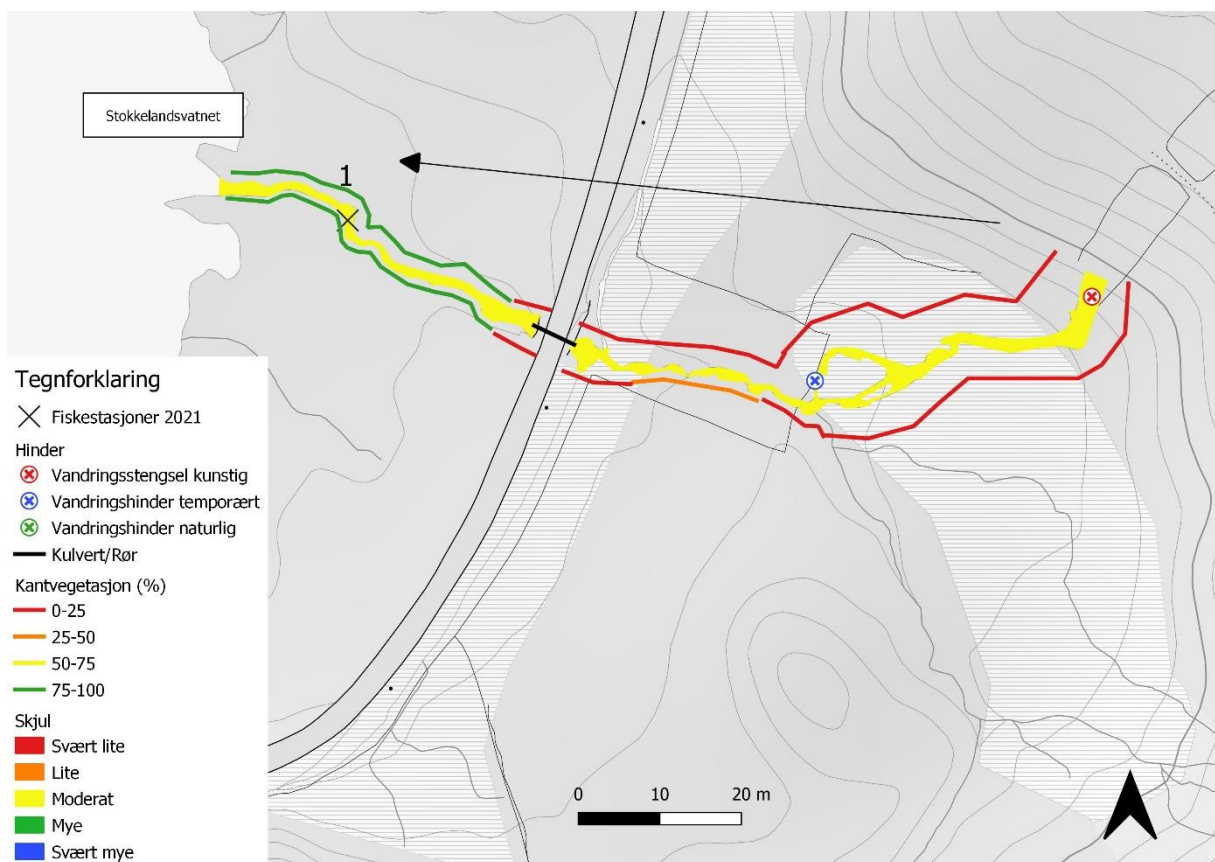
Figur 8.3: Habitatkart med skjultilgang for ungfisk, dekning av kantvegetasjon, elfiskestasjon, og rørgjennomføring. Store deler av bekken mangler kantvegetasjon, men forholdene er skyggefulle og frodige der bekken renner gjennom svartorskog. Sonene har moderat skjul i bunnsubstratet.

Kantvegetasjonen i nedre del er godt utviklet. I overgangssonen til rørgjennomføringen mangler det trær og busker. Øvre del av bekken har svært sparsomt med, eller ingen kantvegetasjon. Flateste del i øvre glattstrøm har myrpreg.

Skjulforholdene er moderate. Nedre del har i tillegg noe skjul i røtter og undergravde bredder. Ved høy vannføring er trolig skjulforholdene gode eller svært gode, men ved lave til midlere vannføringer vil vanndekt løp ha litt begrenset med stein og blokk i størrelser som gir godt med

Den delen av bekken som har mangelfull kantvegetasjon bør beplantes med egnede arter av busker og trær. Svartor, selje, vier og pors er arter som egner seg godt i fuktig og myrlendt terreng, og flere av disse finnes det mye av allerede. Særlig bør det legges vekt på svartor. Strekningene utgjør til sammen om lag 60 m.

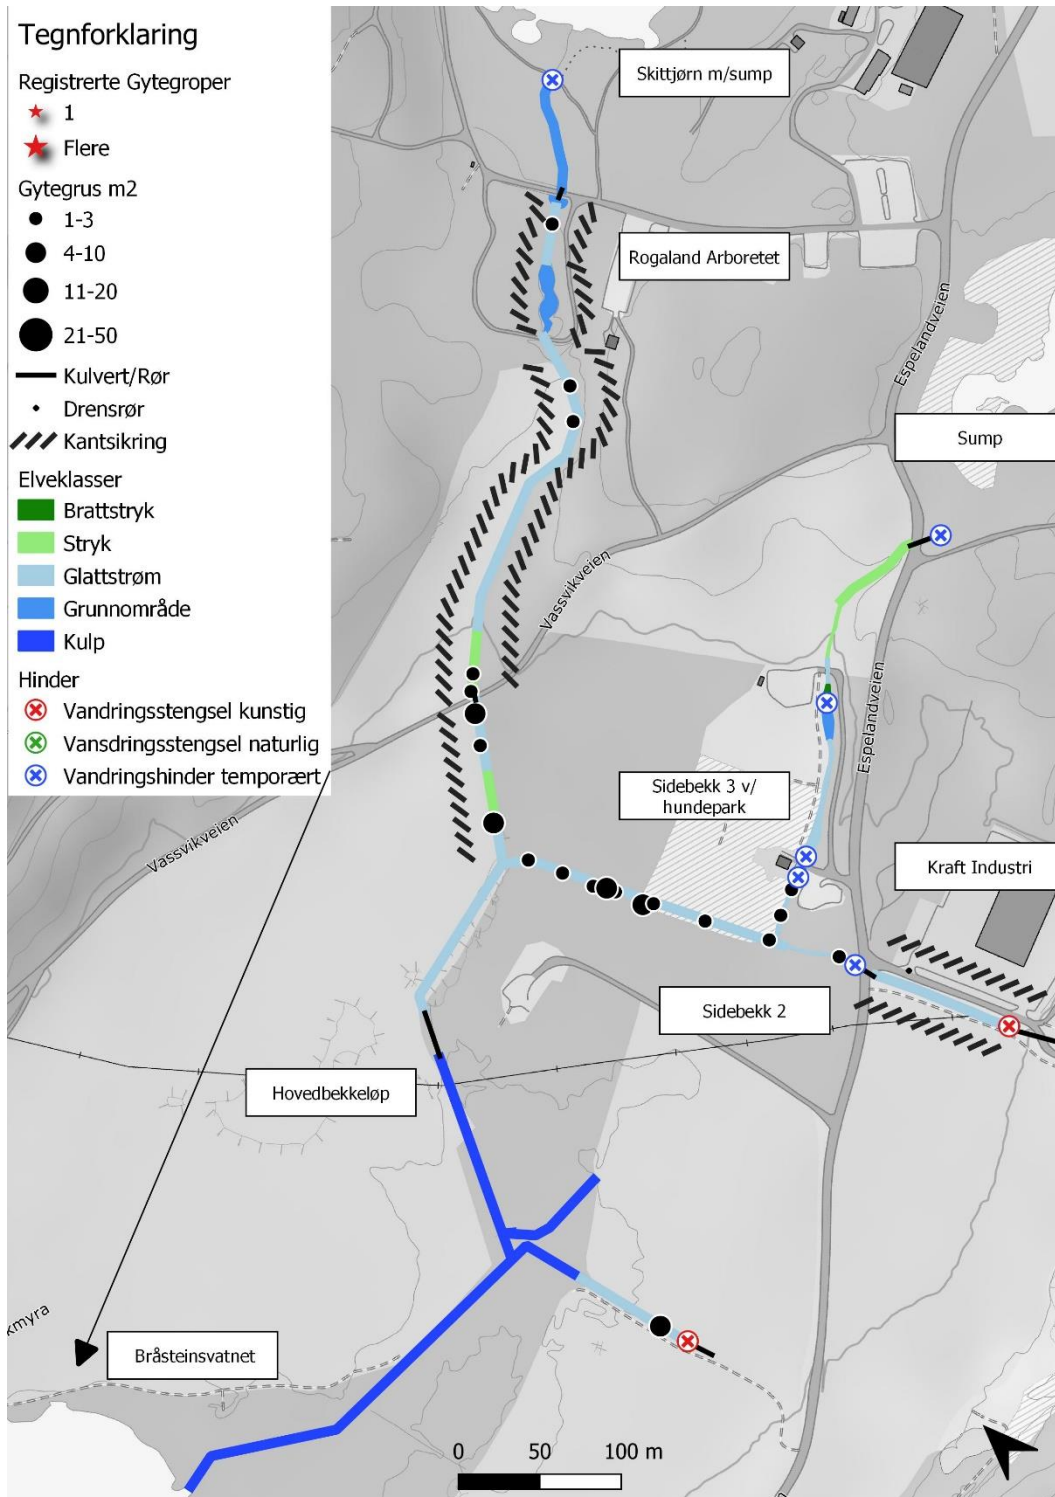
Figur 9.2: Elveklasser, gytegrus og inngrep i Tjessembekken. Nedre del er dominert av svært sakteflytende kulpområder, mens det i øvre del er glattstrøm som dominerer. Noen korte (lette) stryk finnes. Erosjonssikrede kanter finnes langs deler av løpet. Vandringshinder i form av rør finnes i sidebekk 1 og 2. Både hovedløp og sidebekk 3 kommer fra sump som ligger i tilknytning til små tjern. Særlig i sideløpet ved hundeparken er det mye gytegrus. Sideløp 1 og hovedløp har også noe gytegrus. Generelt er grusen litt fin. Rør utgjør stengsler for fisken i sidebekk 1 og 2, i sistnevnte hindrer det også fisken tilgang til ca. 460 meter bekk som ligger innenfor gjerdet til kraftindustrien. Hinderet finnes ellers to steder ved hundeklubben, i form av nedsenkede gjerder. Oppstrøms dette utgjør steinterskel i rensepark et hinder som trolig kun kan passeres ved svært stor vannføring. Bekkeløpets øvre

del mot sumpen blir gradvis mer gjengrodd, selv om fisk trolig kan ta seg til sumpen ved flom. Sump og bekk er her så gjengrodd at det er lite egnet som leveområde for laksefisk.

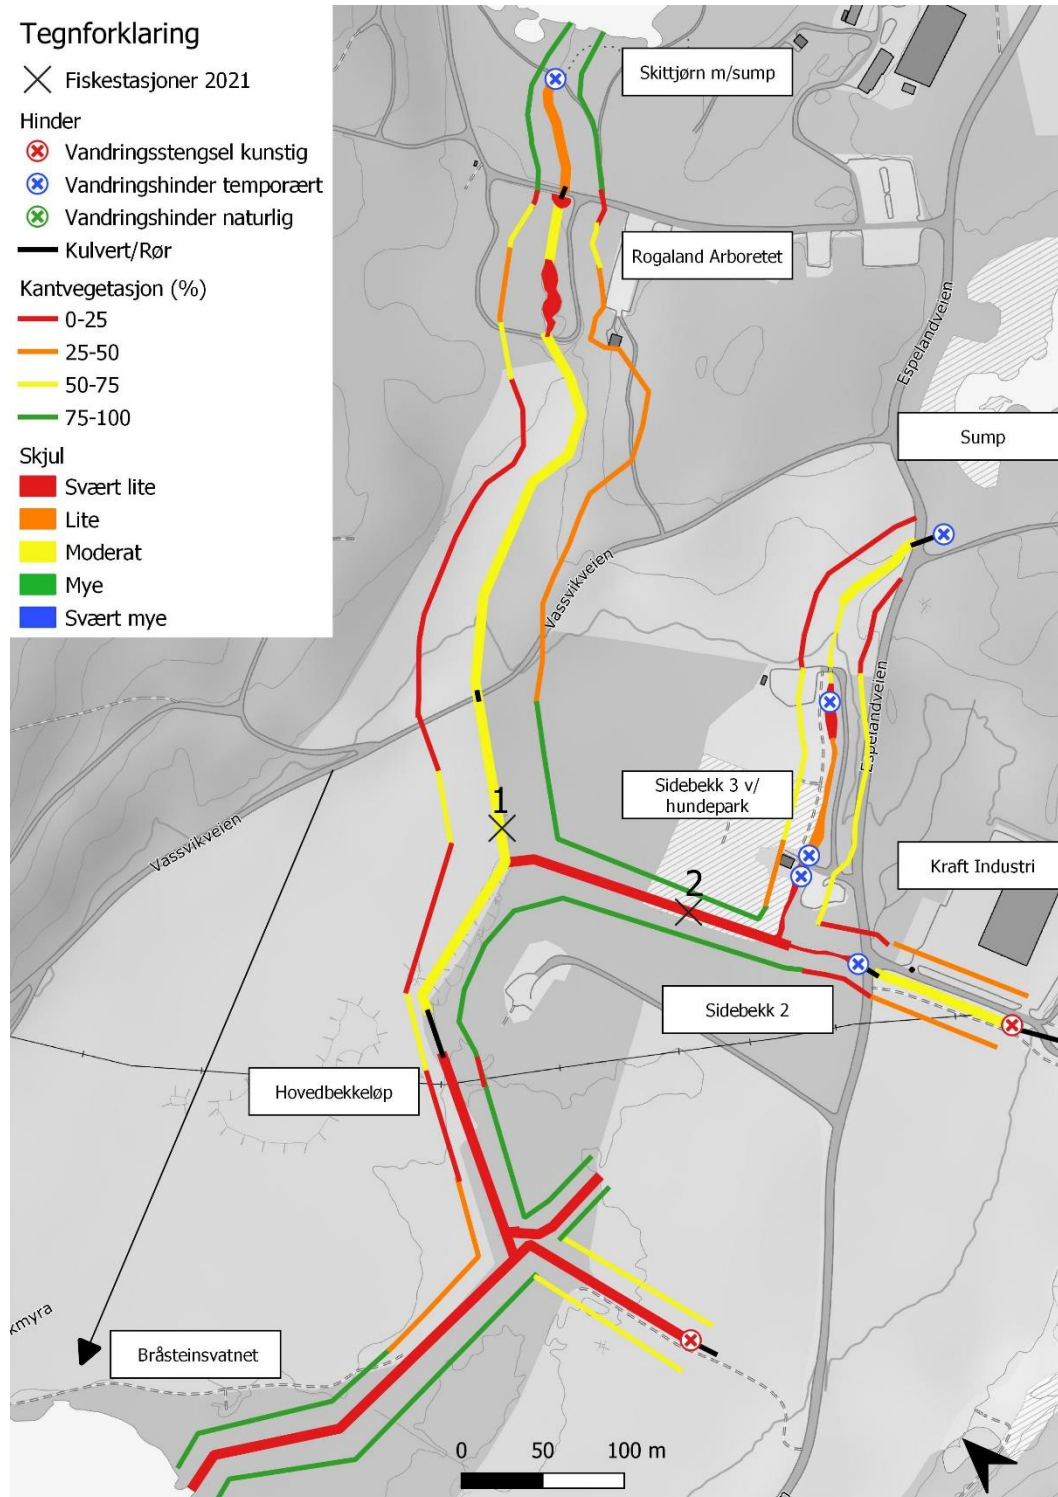
Figur 9.3: Oversikt over skjultilgang, kantvegetasjon og fiskestasjoner, sammen med vandringshinder og -stengsel. Store deler av bekken hadde svært lite skjul, bl.a. pga mye finstoff. Fiskens skjultilgang og gytemuligheter er nok noe påvirket av tetting med sand og finstoff. Kantvegetasjonen er stedvis ganske god, men langs dyrkamark og gjødsla beite er den svært redusert eller fullstendig fraværende.
