# Habitatkartlegging av Storånavassdraget

med fokus på habitatflaskehals og  
ungfiskproduksjon

Ecofact rapport 858

Rune Søyland & Maya Stølen 2021

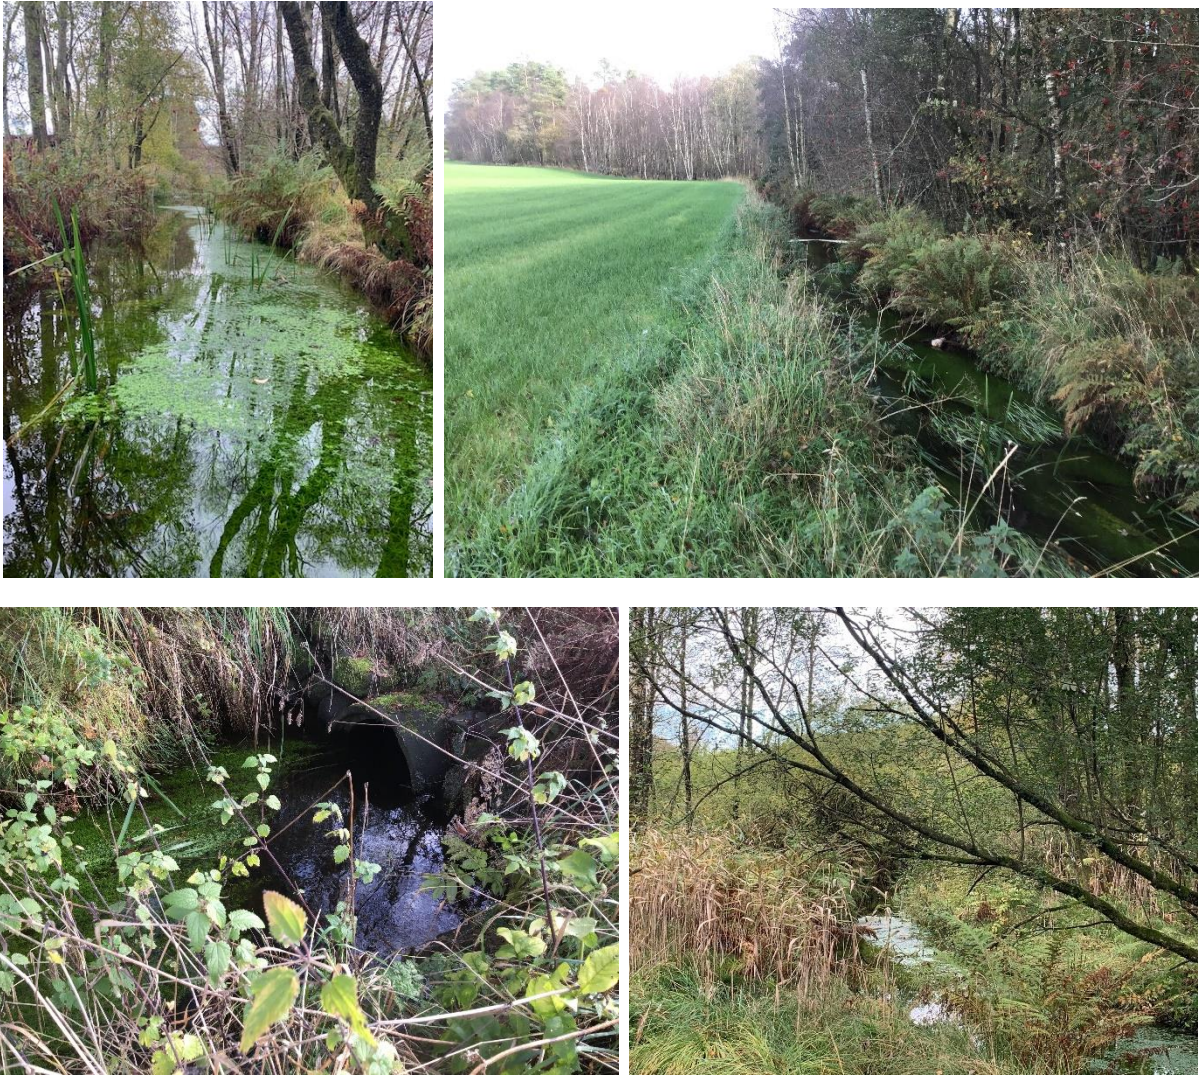
Mesteparten av strekningen har svært lite til ingen kantvegetasjon langs vestsiden hvor randsonen mot dyrka mark er smal. Like før bekken blir rørlagt i omtrent 20 m. øker strømningshastigheten seg og bekken glir over i glattstrøm.

I disse nedre kulpområdene er det ingen gyteområder eller skjul i bunnssubstratet. Vannvegetasjon, enkelte røtter og stedvis undergravde bredder tilbyr derimot noe skjul for fisk.

Figur 9.4: Hovedbekk 1. ØV: Nedre parti av bekkesystemet er preget av sakteflytende strekk med mye vannvegetasjon og finstoff i bunn. NV: Omtrent 20 m. av hovedbekkestrekket er lagt i rør. ØH: Mesteparten av hovedbekken har ingen kantvegetasjon på vestsiden og svært smal randsone mot fulldyrka jord.

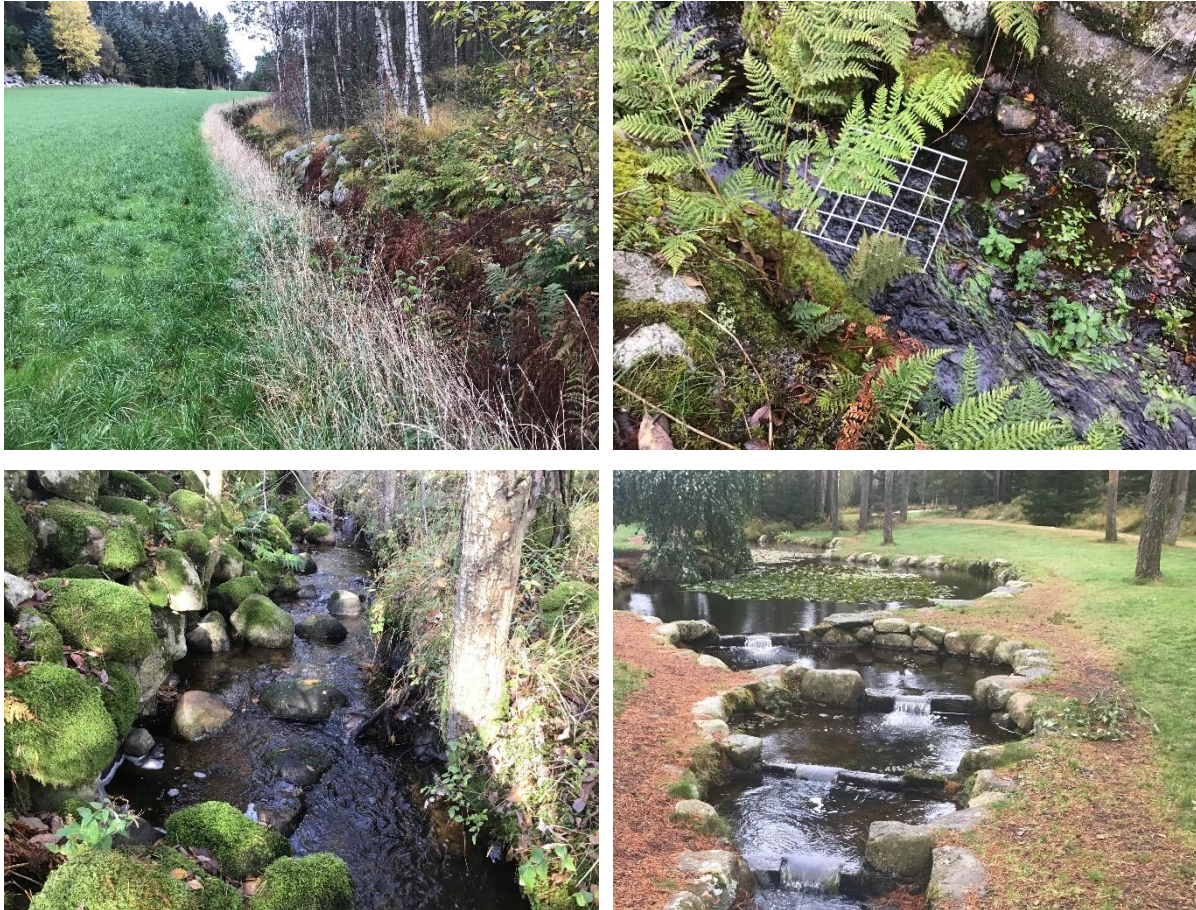
Over rørgjennomføringen under Vassvikveien stiger terrenget noe og strekningen består av et lite parti stryk og resten hurtig glattstrøm. Det er også mye vannvegetasjon i form av mose og flytebladsplanter. Bekken er senket og kantsatt med lødd naturstein, og også her er det utrast blokk. Substratet består av stein (55%), blokk (15%), grus (20%) og sand (10%). Noen få gytegrusfelt ligger i roligere partier og utgjorde om lag 9 m<sup>2</sup>, hvilket tilsvarer 2,5% eller moderat med gytehabitat. De er imidlertid kraftig tilslammet med sand.

Figur 9.5. Hovedbekk 1: ØH: I øvre del av glattstrømsonen nedenfor Vassvikveien er det områder med gytegrus. Smal randsone og fraværende kantvegetasjon ØH: Bekken er kantsatt og har stedvis en del vannvegetasjon. NV: Mye stor stein skaper variasjon i løpet. NV: Parkområdet.

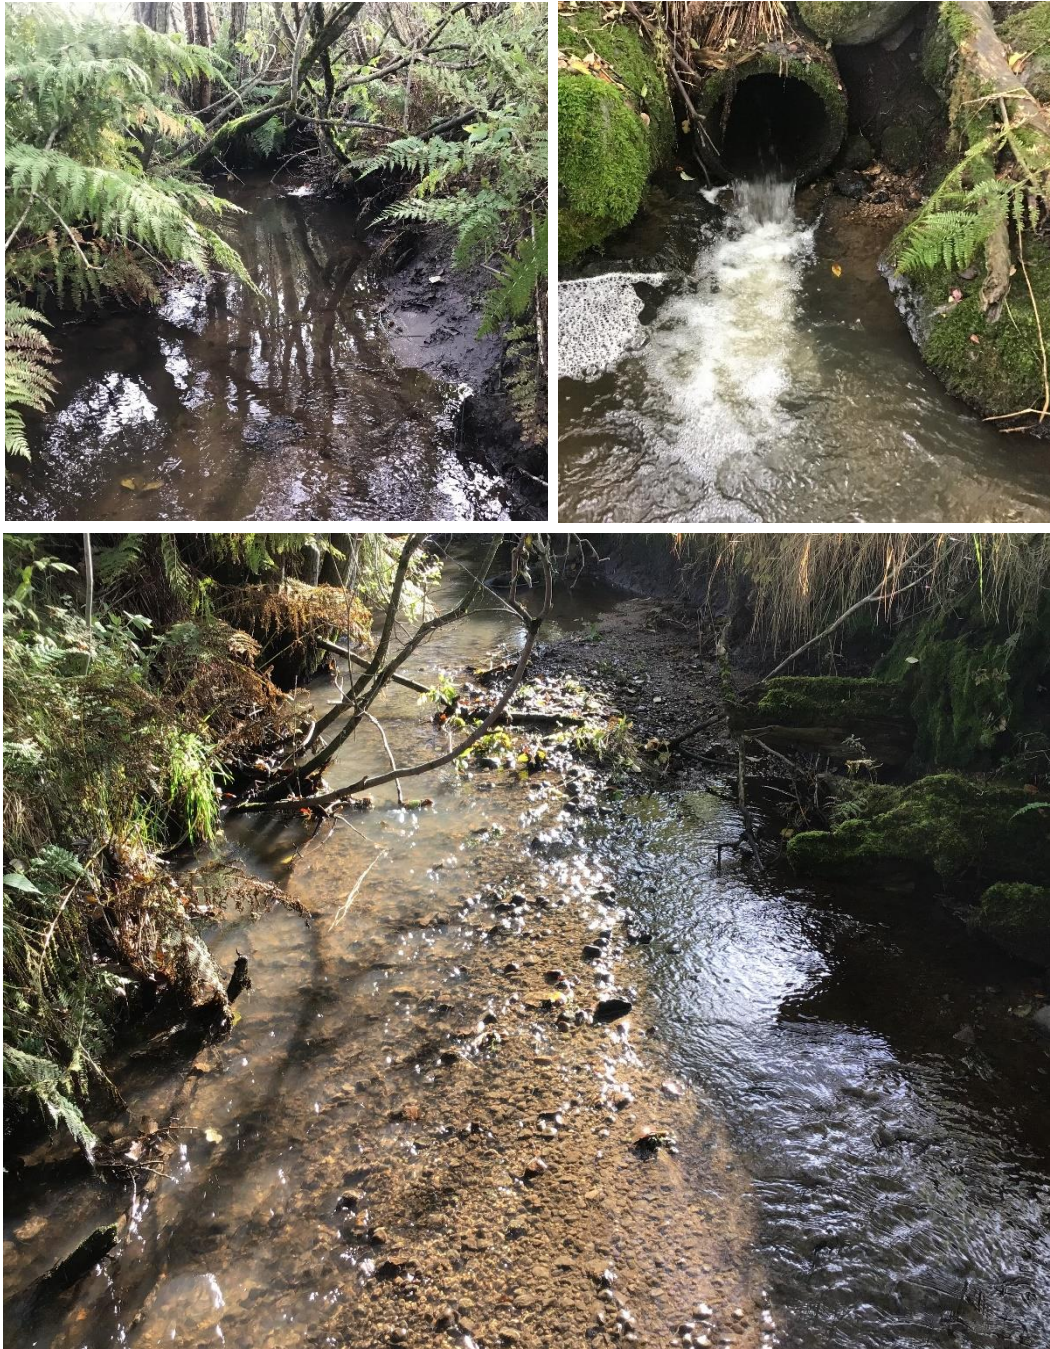
Et grøftet sideløp (fortsettelse av kulpområdet i nedre del) leder opp til et strekk med glattstrøm. Bekken med bredde rundt 2 m har flat bunn og er i overveiende grad svært grunn. Stedvis ligger substratet tørt. Sedimentene består av store andeler grus (40%) og stein (35%), iblandet sand/finstoff (10%). Blokk utgjorde under 5%. Denne bekken ligger i ei fulldyrka mark uten erosjonssikrede kanter. Bekken har mye egnet gytegrus langs et 25 m langt strekk, men en større andel av denne er ikke funksjonell. Gytesubstratet er tilslammet med finstoff, samt at substratet ligger lite funksjonelt plassert. Flat bunn med lite definert dypål gjør at grusen ofte blir liggende tørt. Det er derfor kun registrert 6-7 m<sup>2</sup> gytegrus i denne delen, noe som tilsvarer rundt 4,5% eller *moderat* med gytehabitat. Røret bekken kommer ut fra er satt som endelig vandringsstengsel.

Kantvegetasjonen består av busker og trær, men randsona er relativt smal og glissen. Det finnes ikke skjul i substratet, som følger av store andeler finstoff. Samtidig er stein og blokk plassert noe spredt og gir dermed lite hulrom. Noe skjul finnes i undergravd bredde, i død ved og røtter. Det er noe usikkert om dette sideløpet har årviss vannføring.

*Figur 9.6: Sidebekk 1: ØV: Et grøftet sideløp leder opp til et 85 m langt strekk med glattstrøm. ØH: Bekken kommer ut av rør. N: Mye egnede gytegrus av mindre størrelse, men grusen er tilslammet med sand og mudder.*

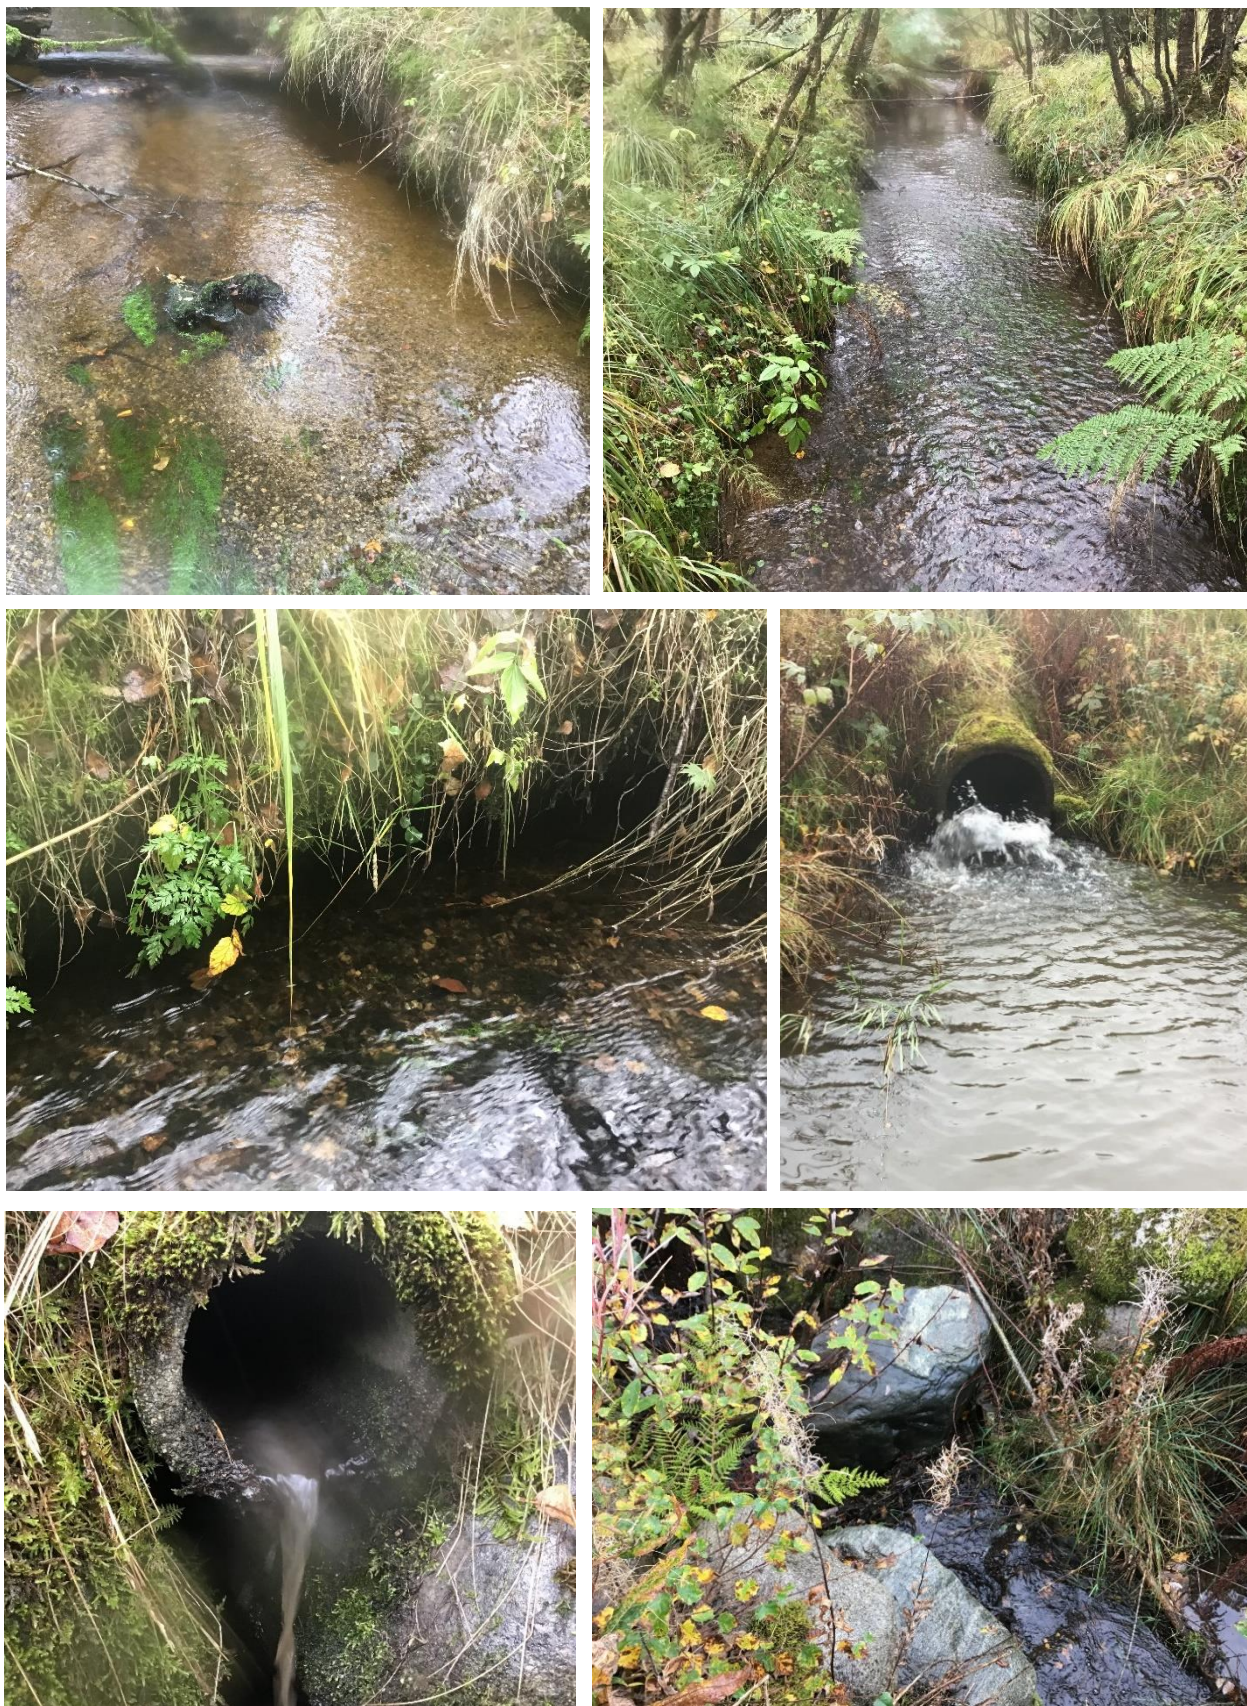
Nær røret ved industriområdet er det svært lite vannføring og omfattende begroing i løpet. Åpent bekkeareal innenfor industriområdet ble ikke undersøkt, men ser ut fra flybilder ut til å ha større vannføring enn undersøkt sideløp under rør. Slik tilstanden er nå vurderes røret som vandringsstengsel. Bekkearealet på oppsiden av Espedalveien vurderes i dag å ha lite potensial som leveområde for fisk, men kan være en potensiell vandringsvei til utilgjengelige bekkearealer lenger nord i industriområdet. Disse bør imidlertid undersøkes nærmere før det eventuelt vurderes å gjøre disse tilgjengelige for fisk.

Figur 9.7. ØH-V: Sidebekk 2 renner gjennom fattig løvskog, og har store partier med grus. MV: Undergravde bredder og gytegrus. MV: Vannstrømmen spyles rett i en stor stein. NV-H: Etter rørgjennomføring over Espelandsvegen renner bekken åpent i om lag 90 m. før bekken lukkes i et nytt rør. Her kommer drenerør ut fra industriområdet og er tydelig forurenset.

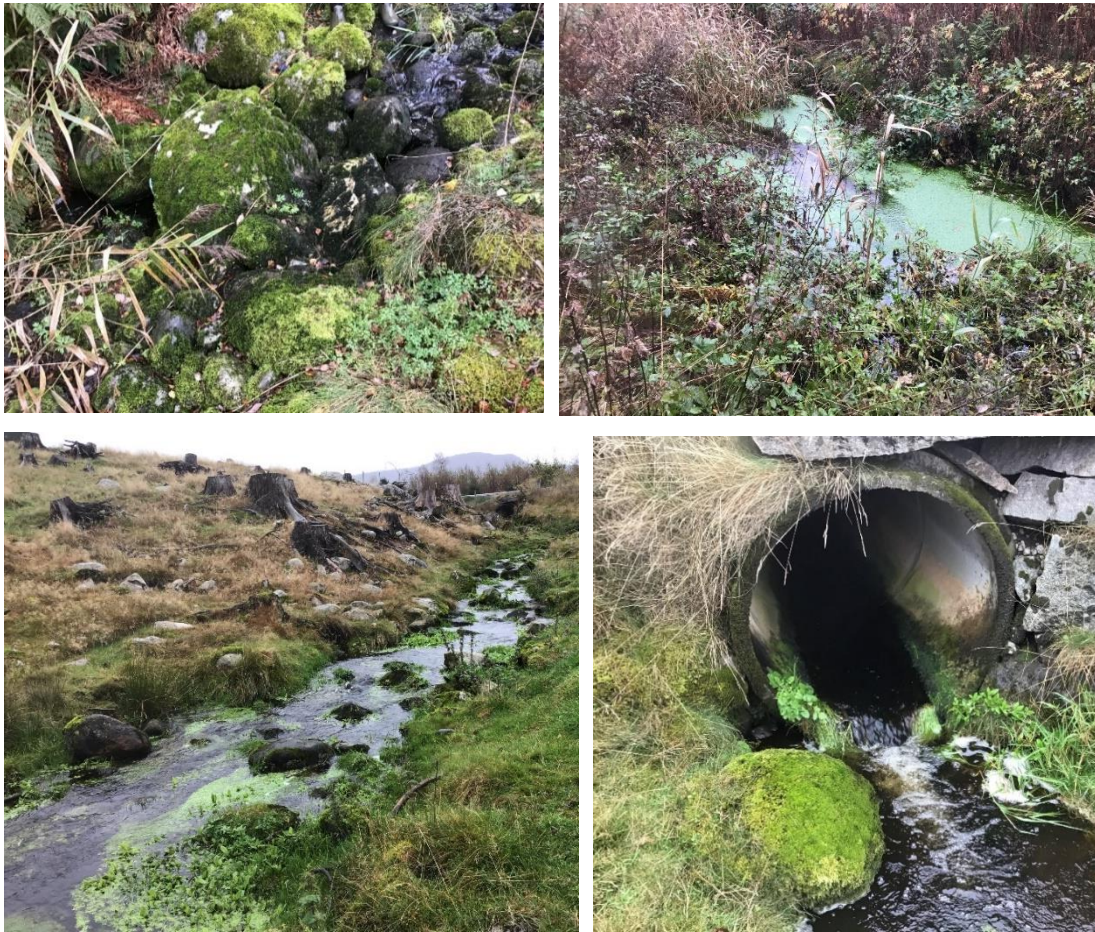
Et lett stryk renner gjennom åpen, gjødsla beitemark, som er hogstflate etter grov planteskog. Bunnssubstratet består av mye stein (65%) og blokk (25%) som er kraftig begrodd med mose og langskudds/flytebladplanter. Resterende substrat består av grus (25%), jevnt fordelt. Marka har tidligere vært tresatt, men disse er i dag hogd. Skjulforholdene er *moderate*. Det er ingen funksjonell kantvegetasjon i denne sona, og heller ingen steder med egnet gytegrus.

Bekken drenerer et lite tjern/sumpområde på andre side av Espelandsveien, og går gjennom rør under veien. Bekken er på oversiden av Espelandsveien sterkt tilgrodd, og dette øker opp mot tjernet. Nedre del av bekken her vil kunne være leveområde for laksefisk, men opp mot det gjengroende tjernet er tilgroingen så tett av bekken er lite egnet som leveområde for laksefisk. Vandringshinderet her er litt diffust, og ved høy vannføring kan fisken trolig ta seg helt opp til tjernet/sumpen. Tjernet er imidlertid så gjengrodd at det ikke har verdi som oppvekstområde for fisk.

Figur 9.8: ØV: Steinfylling ved rensepark er et temporært vandringshinder. ØH: Det er anlagt en rensedam sterkt gjengrodd med takrør og andre sumplanter. NV: Bekken renner åpent gjennom beite/hogstflate. Bunnsubstrat består av en høy andel stein og er ellers kraftig begrodd med mose og vannplanter. NH: Rør under Espelandsveien.

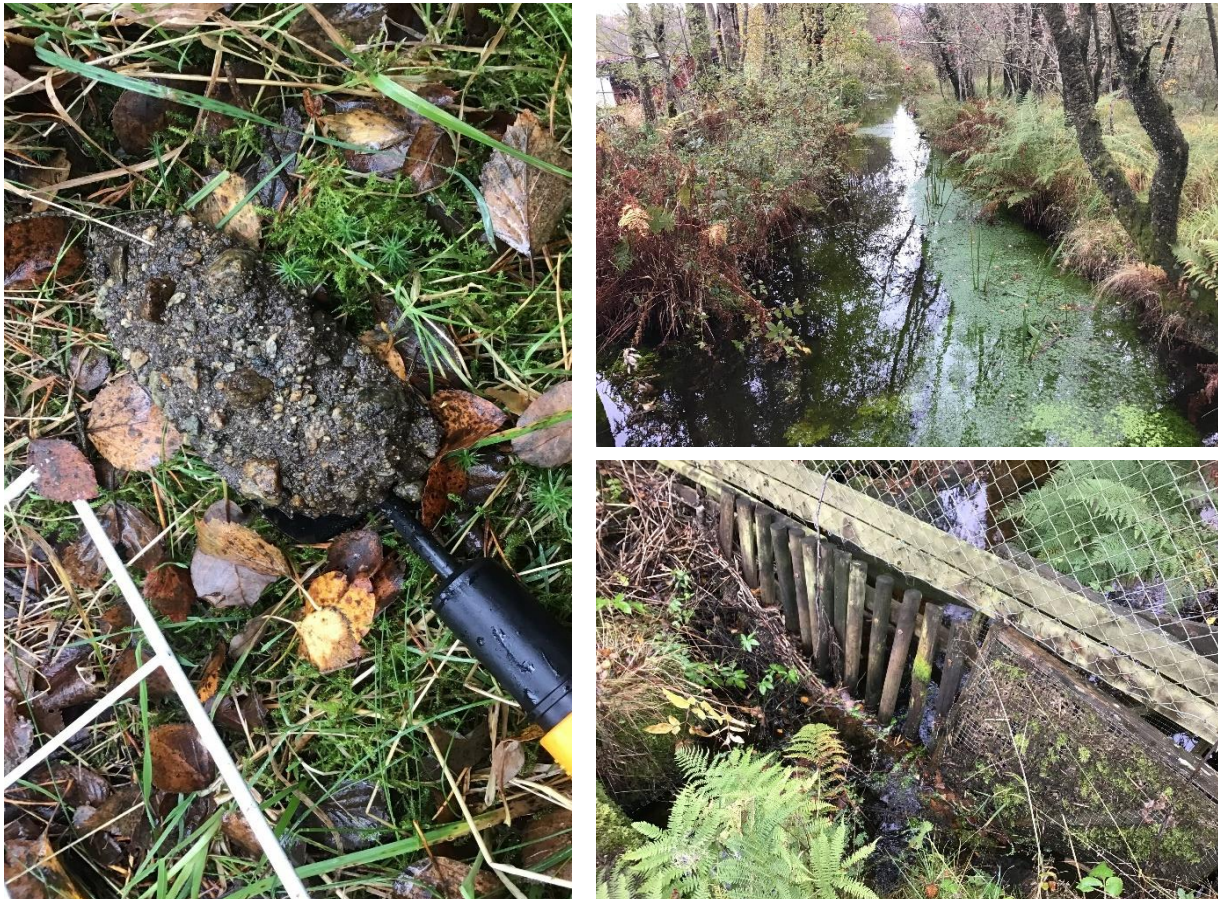
Figur 9.9. V: Et gjennomgående problem er tilslamming av grus med finstoff. Fra område med tilsynelatende god gytegrus på overflata. ØH: Kanaliserte og grøfta bekkeløp med flat bunn og uten morfologisk variasjon kjennetegner mye av bekkesystemet. NH: I strekningen ved hundeparken er det satt ned gjerder på tvers av bekkeløpet. Disse utgjør vandringsstengsler for stor fisk, og vil med varierende tetting av greiner og div. materiale

Et gjennomgående problem i hele bekkesystemet er tilslamming med finstoff og sand. Flybilder viser at det er mye uthogd skog og ulike åpne arealer i deler av nedbørsfeltet, ofte nær bekkestrengen. Det bør gjøres en nærmere kartlegging av viktige problemområder som gir tilførsel av sand og finstoff, og utarbeides en langsiktig tiltaksplan.

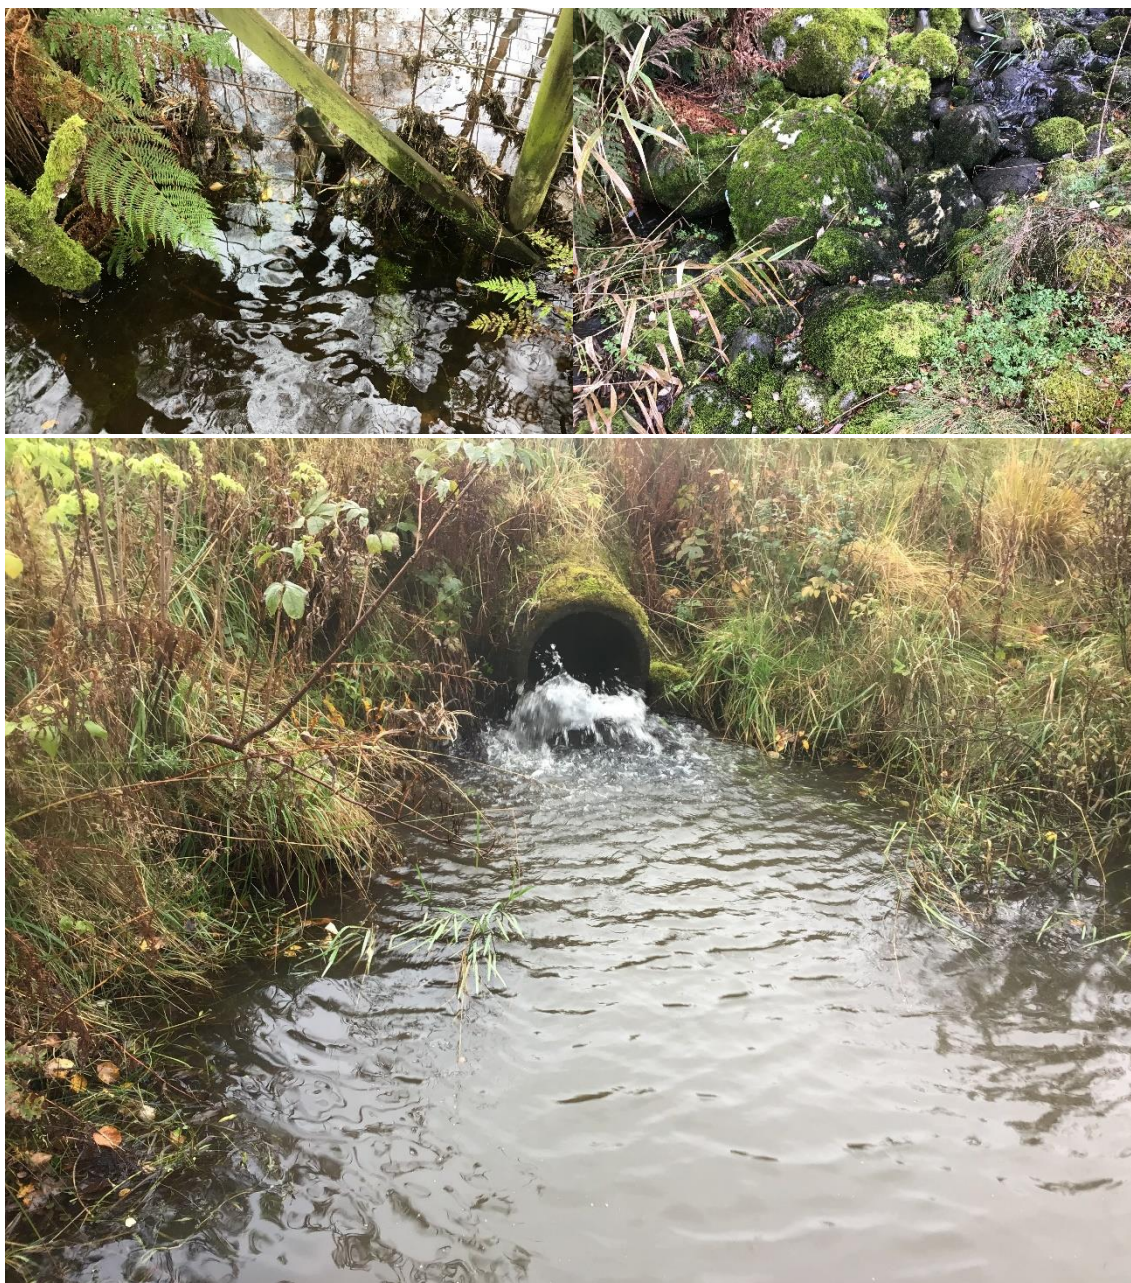
Figur 9.11. ØV: Nederste vandringshinder i form av gjerde ved Rogaland hundepark. ØH: Område nedenfor rensesepark der vannet forsvinner i blokk og stein, og forhindrer fiskevandring. Nederst: Uheldig plassert stein foran rør ved Espelandsveien, som gjør det vanskelig for fisk å ta seg videre til andre siden av veien. Som bildet viser er bekkevannet her sterkt farget.

<p>åpningen for greiner og materiale. Det må påses at kanter av åpninger ikke har skarpe kanter som kan skade fisken. For å hindre små hunder i å dykke og svømme gjennom hull i gjerdet kan det eksempelvis lages en form for loddrett utstikk over hullet, på innsiden av gjerdet. Det kan også lages en form for midlertidig stengeluke, som kan benyttes ved svært lav vannføring (når det uansett vil være begrenset fiskevandring). Her bør det være enkelt å komme til en løsning som fungerer både for hund og fisk. Det bør ellers være en rutine for rensing av åpningene, særlig i forbindelse med gytetiden.</p> <p>Rensepark: Dersom rensiparken skal beholdes bør det gjøres endringer i steinterskelen, slik at vannet renner i et mer definert løp via småkulper, med lave sprang. Tiltak for å tette bunnen i dette løpet kan være aktuelt. Vannet renner i dag diffust gjennom stein og blokk. Det bør sees nærmere på om det er hensiktsmessig å beholde rensiparken.</p> <p>Under Espelandsveien: Stein/blokk rett foran blokk sitter fast, men kan trolig løsnes med spett. Denne bør fjernes, og alternativt kan det legges ut 2-3 energidrepende blokker nedenfor rør, men med minimum 1 meter avstand til røråpning.</p>

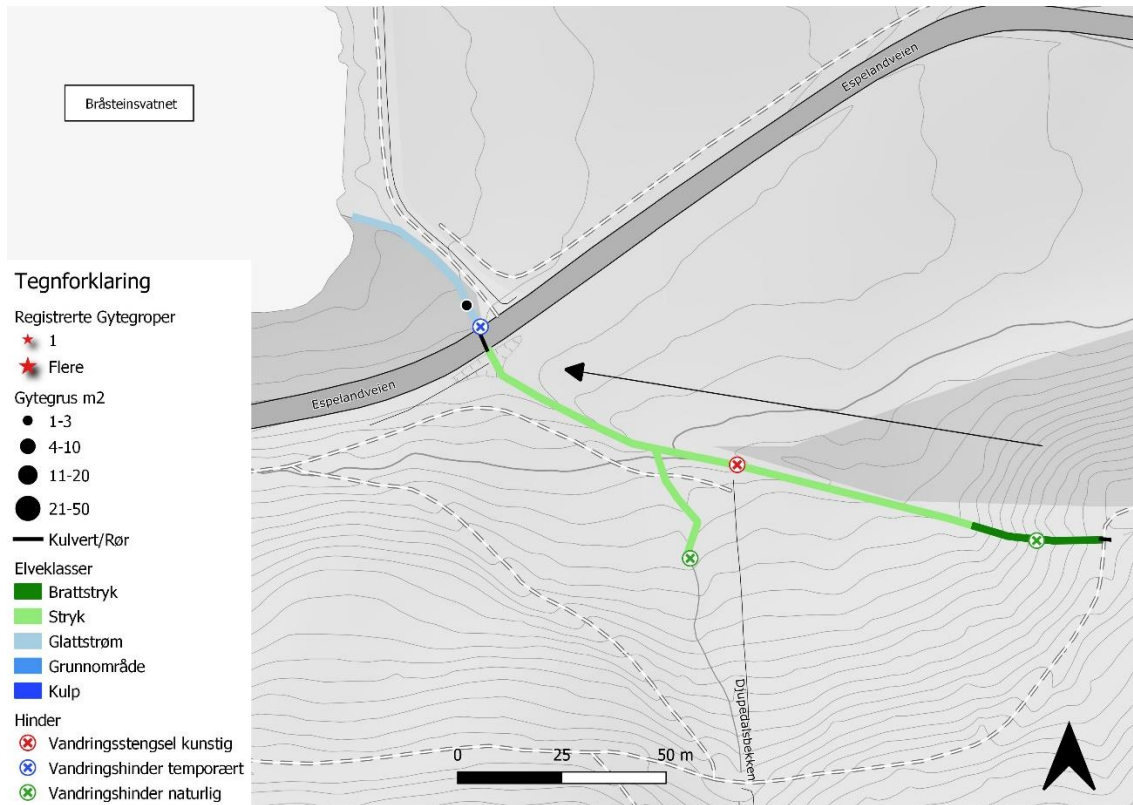
Figur 10.2: Elveklasser, gytegrus og ulike inngrep i Djupedalsbekken. Elveklassene består av glattstrøm, lett stryk og bratt stryk, hvor bratt helling, store steiner og mangel på spranggroper utgjør et vandringsstengsel for anadrom fisk. Strykpartiet består av store andeler stein og blokk. Grov grus finnes kun spredt i strykpartiet. Tilslammert gytegrus i varierende størrelse ble kun funnet nedstrøms veien.

Nedstrøms Espelandsveien renner et kort parti med glattstrøm. Forholdene er grunne, og substratet består av en god del stein (50%), blokk (5%), samt noe grus (25%) og sand (20%). Et lite grusfelt (ca. 1 m<sup>2</sup>), iblandet mye sand, ble funnet like nedenfor rørgjennomføring.

Et gjerde som har falt ned utgjør et temporært vandringshinder for fisk (ikke markert i kart). Gjerdet har over tid samlet opp store mengder planterester, greiner etc, som bidrar til å stenge løpet. Det antas at større fisk vil kunne passere dette hinderet ved høy vannføring, men det finnes ikke gytegrus oppstrøms.

Brattstryket er vandringsstengsel for videre oppvandring. Bratt helling kombinert med blokker, flere sprang og manglende spranggroper gjør at fisk ikke vil kunne passere. Bekkearealet over har begrenset potensiale for fisk, siden bekken er relativt liten, og renner helt åpent i myr- og beitemark.

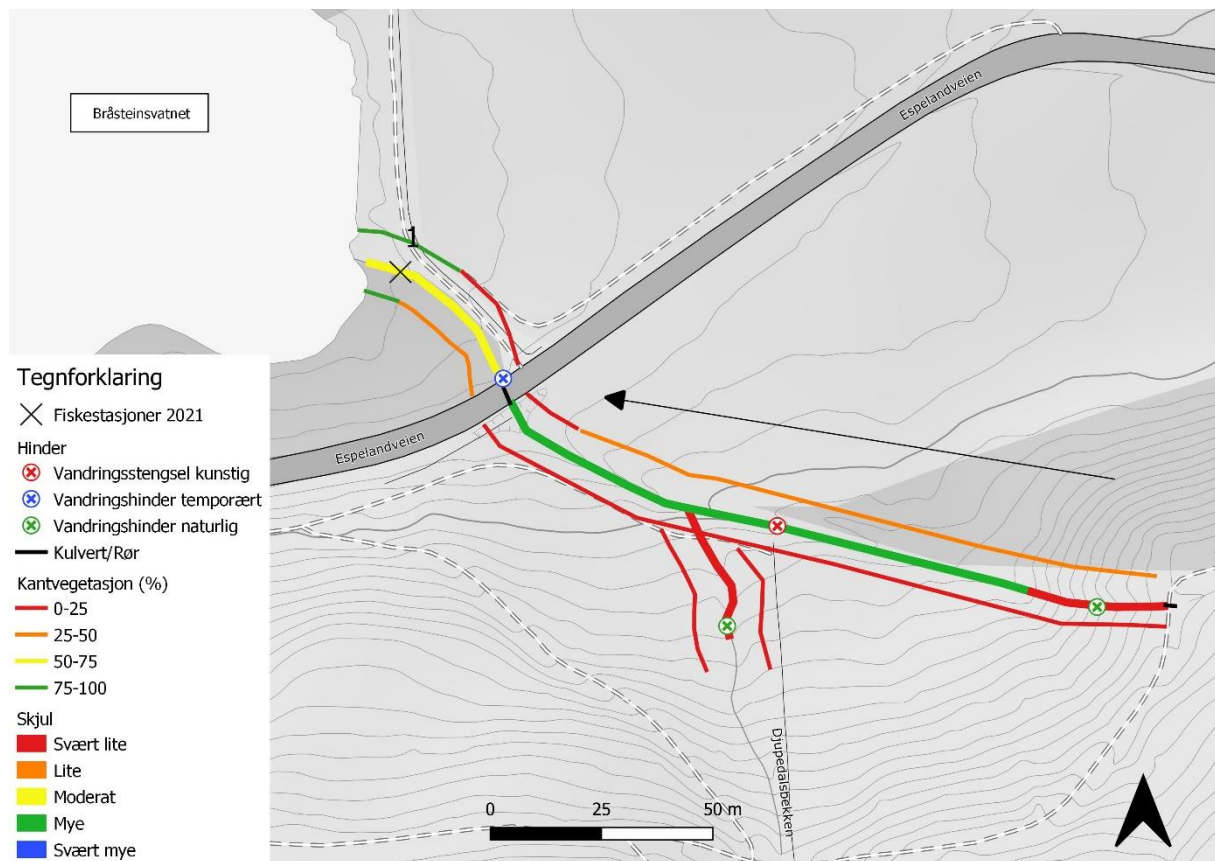
Figur 10.3: Habitatkart med skjultilgang for ungfisk, dekkning av kantvegetasjon, elfiskestasjon og rørlagte strekninger i Djupedalsbekken. På nordsiden består kantvegetasjonen av en «allè» med gamle trær, og en kort sone i nedre del med noe unge trær og annen lav kantvegetasjon. Langs resterende strekninger mangler kantvegetasjon fullstendig. Det er mye og moderat med skjul i bunnsstratet, i kortere stryksoner svært lite skjul.

Nederste del av bekken renner gjennom helofyttsump (takrør) med spredte busker. Her er kantvegetasjonen god og gir skyggefulle forhold. Ellers er kantvegetasjonen langs nedre del manglende og mangelfull. Mangel på kantvegetasjon følger resten av bekkeløpet videre oppstrøms. Over Espelandveien renner bekken gjennom storfebeite. En lang allé med eldre trær følger bekken oppover, men disse står i relativ stor avstand til bekkeløpet og tilbyr lite skygge ettersom de står nord for bekkeløpet. Ellers er det noen få og store einerbusker som vokser i tilknytning til bredden. Disse opptre sporadisk, men strekker seg gjerne over elveløpet.

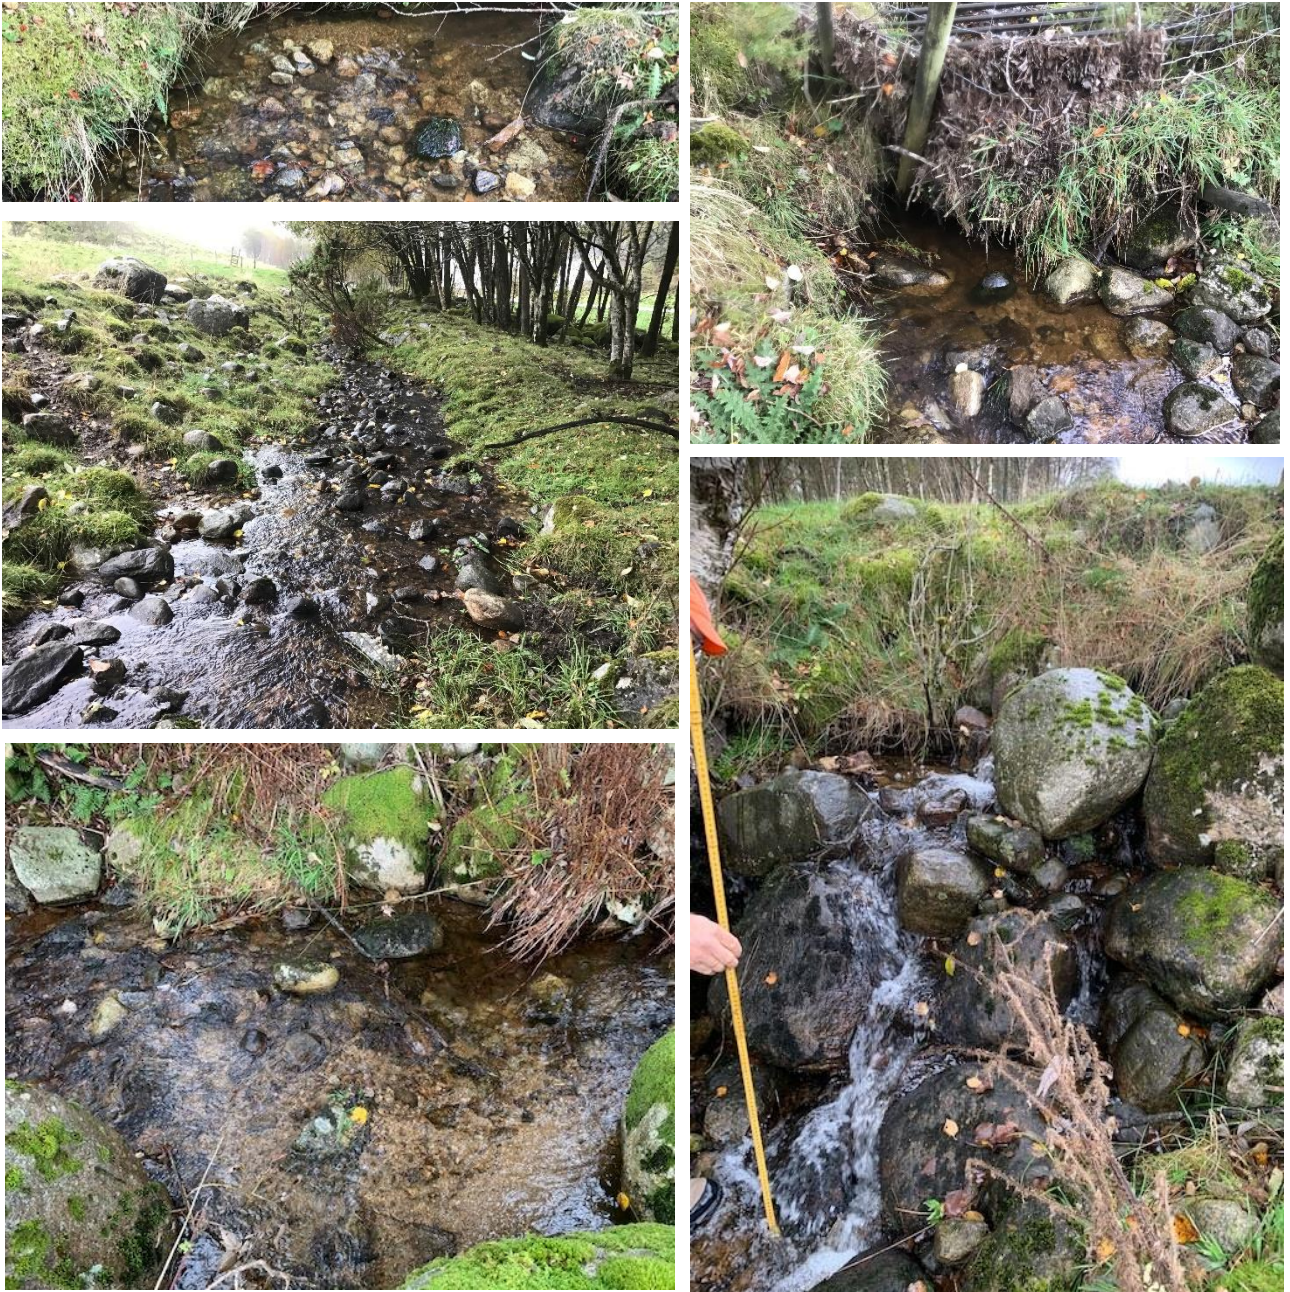
Figur 10.4: ØV-M: Oppstrøms Espedalsvegen. Øvre del av bekken ligger åpent til i ei beitemark. Det er mye stein og blokk i bekken. Mindre grus blir spylt bort, og kun grov grus ligger tilbake. NV: Nedstrøms Espelandsveien er forholdene roligere og det ligger et grusfelt som er iblandet en god del sand. ØH: Vandringshinder i form av et henslengt gjerde som har samlet opp store mengder kvist og kvast. NH: Bekken renner i et relativt bratt terreng. Ei røys med blokk er vurdert som endelig vandringshinder for anadrom fisk.

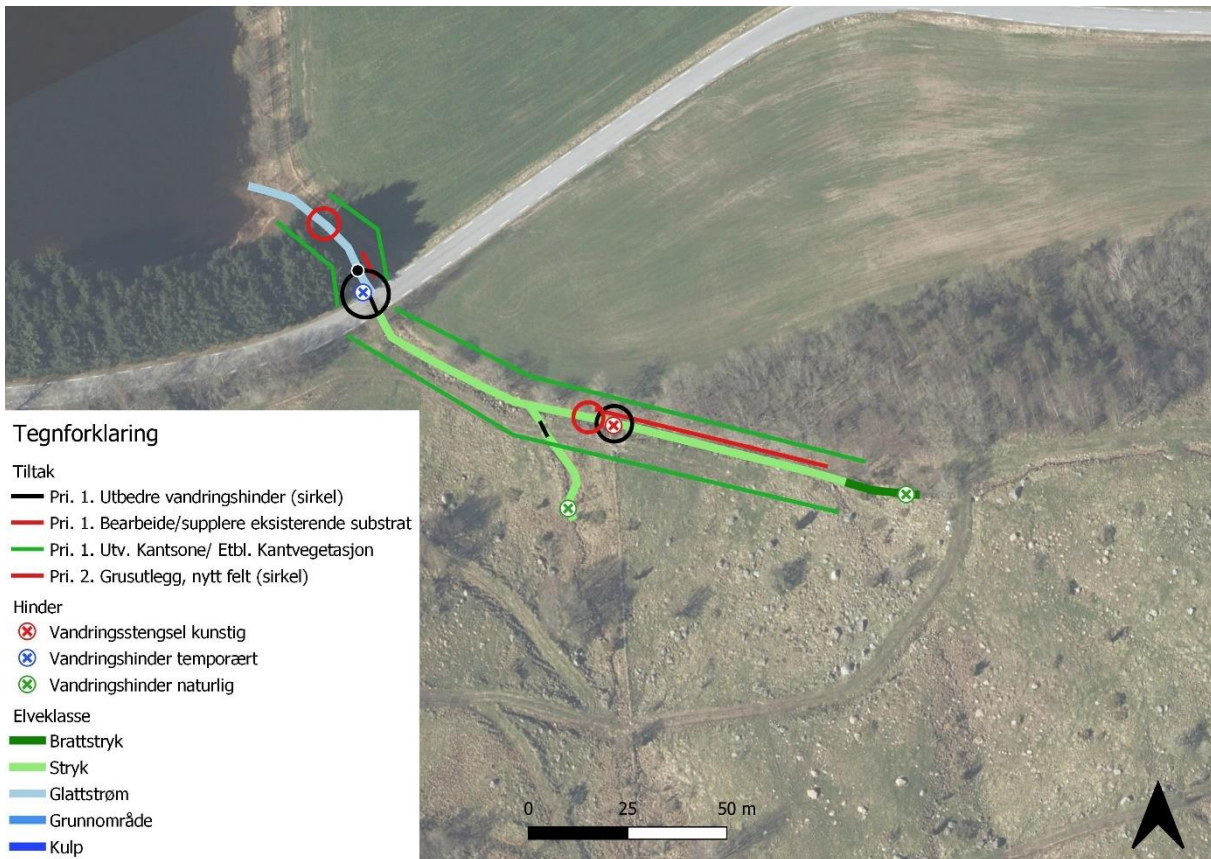
Vandringshinder under Espedalveien er også en faktor som bidrar til å begrense produksjonen, ved at tilgangen til øvre deler av bekken blir begrenset. Mangel på gytegrus i øvre del er også en avgjørende faktor for å få til fiskeproduksjon i øvre del, samt et vandringsstengsel i form av et delvis nedrast gjerde med mye ansamlet materiale.

Figur 10.5: Oversiktskart over foreslåtte tiltak etter prioritet i Djupedalsbekken. Vandringshinder under Espedalveien er viktig å utbedre. Litt høyere opp er et delvis nedrast gjerde som har ansamlet mye materiale vist som stengsel. Dette er også viktig å utbedre. Kantvegetasjon mangler langs mye av bekken, særlig på sørsiden hvor den er aller viktigst. I sone markert med rødt bør bekkeløpet forbedres og en mer tydelig djupål bør etableres. Ved noe bearbeiding vil det trolig bli mulig å legge ut noe gytegrus i nedre del av denne sonen. Helt nederst i bekken bør det også legges ut noe mer gytegrus, og det lille feltet som finnes bør suppleres. Grusutlegg i øvre del skal også være prioritet 1, som del av tiltakspakke for øvre sone.

**Gjerde og materiale over bekken i øvre del:** Gjerde og alt ansamlet materiale bør fjernes slik at det blir vandringsmulighet for fisk igjen. Dersom grunneier må sette opp nytt gjerde må det

påsees at det blir nok åpning under til bekk og fisk. En annen type løsning enn nettinggjerd her kan kanskje være mindre utsatt.

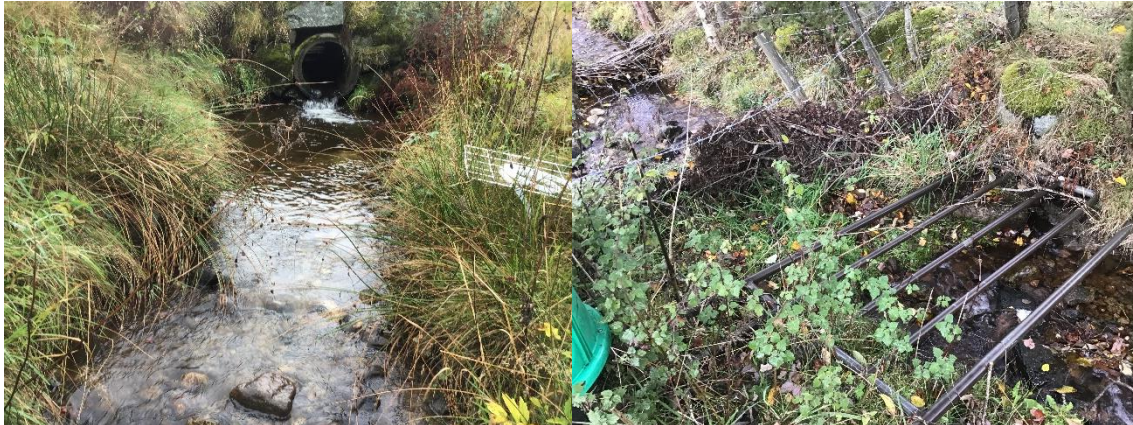
Figur 10.6. Venstre: Rør under Espedalveien ligger litt høyt, og bygging av en steinterskel litt nedstrøms som hever vannet noe vil lette oppgangen. Høyre: Sammenrast gjerde som har mye ansamlet materiale utgjør et tilnærmet stengsel for fisken.

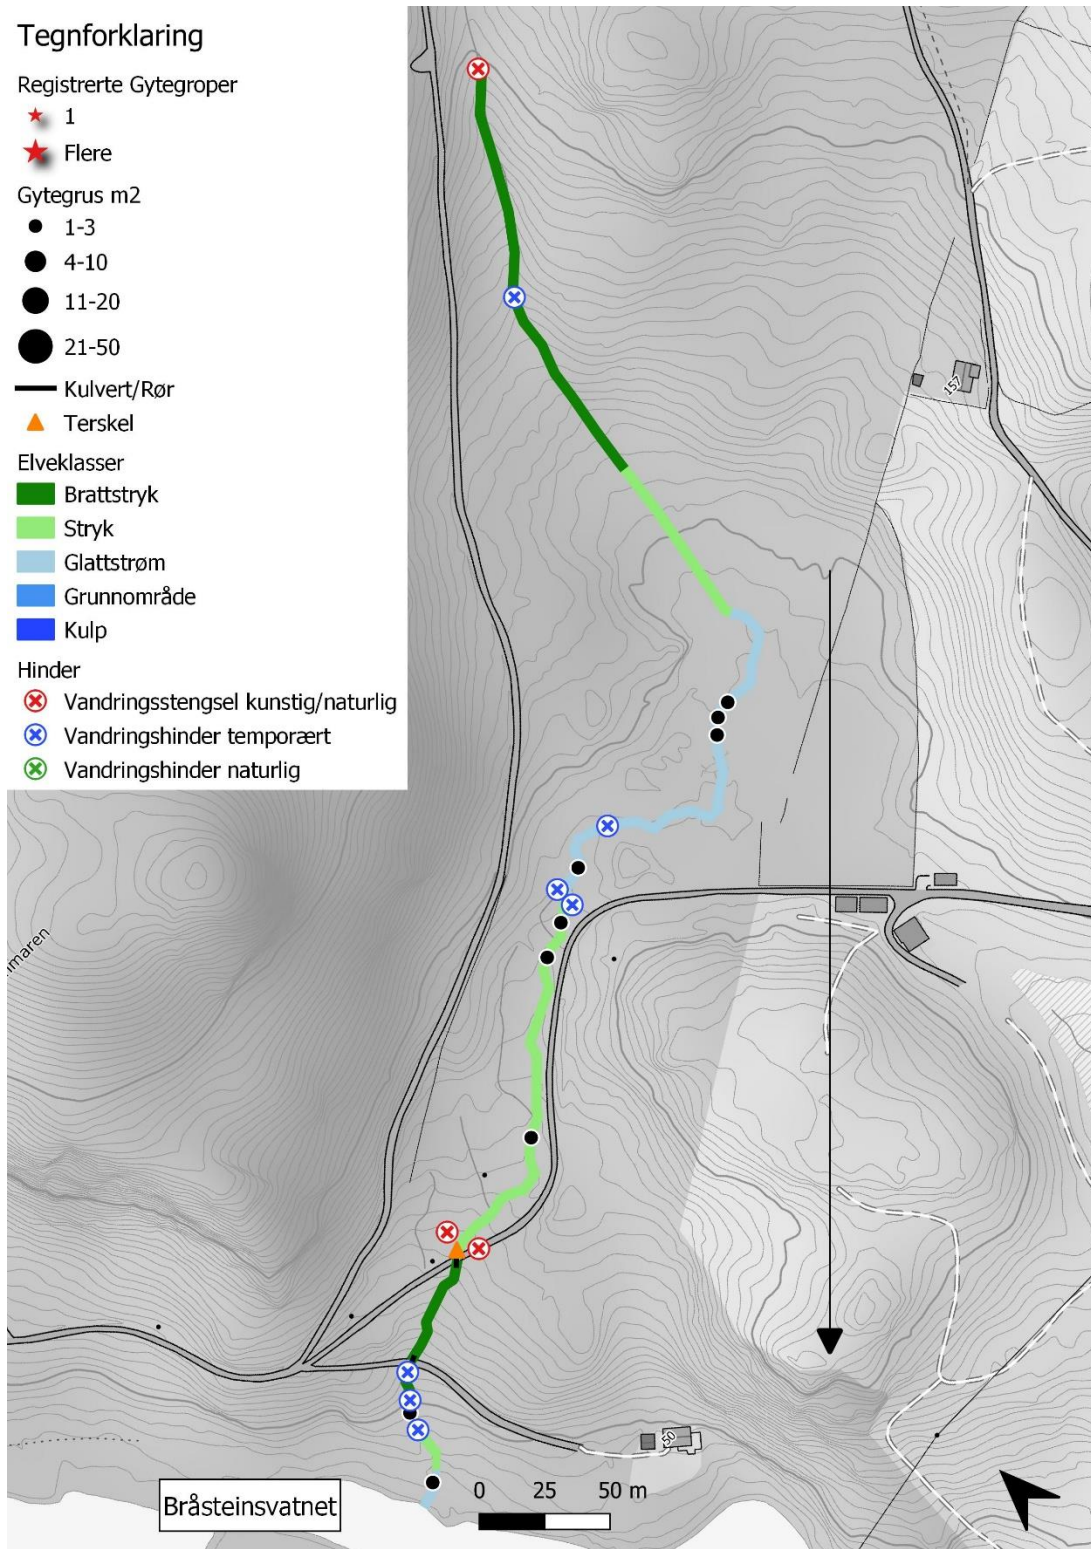
Figur 11.7: Elveklasser, gytegrus, vandringshinder og inngrep i «Skogsbekken». Hurtigstrømmende elveklasser som stryk og brattstryk dominerer. Bekken har naturlig bekkkanter og er rik på blokk og stein. Det er flere små forekomster av gytegrus, men i hovedsak oppstrøms den bratte sona i nedre del. I nedre del renner bekken gjennom rør og kulvert. Eldre betongmur og støpt betongkloss er tilnærmede vandringsstengsler i forhold til oppvandring til gytearealer og egnede oppvekststeder for ungfisk.

Øvre veikryssing går i kulvert. Like over denne er det markert to vandringsstengsler. Det er mulig at disse er vandringshinder, men de ble vurdert som svært krevende å passere for fisk, særlig siden de ligger tett og forsterker den negative effekten av hverandre. Det første stengselet/hinderet er en betongkonstruksjon som trolig er rest av tidligere bro eller lignende. Denne betongklossen henger over vannspeilet på et sted der bekken har høy gradient, og det er lav åpning under betongen og smal passasje på siden. Denne passasjen er trolig vanskelig å passere på høy vannføring, siden smal og bratt passasje trolig gir en sterk strøm og «spyleeffekt». Ved lav vannføring vil fisken lettere passere, men da møter den ett annet vandringshinder like oppstrøms, i form av en eldre betongterskel. Mellom disse to hindrene/stengslene er det svært dårlig oppholdsmulighet for fisk ved lav og middels vannføring. Den øverste terskelen har et fall på ca. 60 cm. En ansamling av blokker ligger imidlertid der vannstrømmen kommer ned, og dette gjør det svært vanskelig til umulig for fisk å passere. Mellom disse to hindrene/stengslene ligger det også noen store blokker i løpet, som bidrar til å gjøre fiskevandring vanskelig.

I glattstrømmen i midtre del er det markert 3 temporære vandringshindre. Dette er naturlige sprang og ansamlinger av blokker i løpet. Alle disse vil passeres av fisk ved høy vannføring. Endelig vandringsstengsel og slutten på (potensiell) anadrom sone ligger i brattstryk der kombinasjonen av bratt terreng og en rekke store blokker i løpet stenger videre vandringsvei uavhengig av vannføring. Et temporært vandringshinder knyttet til terreng ligger nedstrøms stengselet, men er av liten betydning. Det øvre brattstryket har lite potensiale som leveområde for fisk på grunn av gradienten.

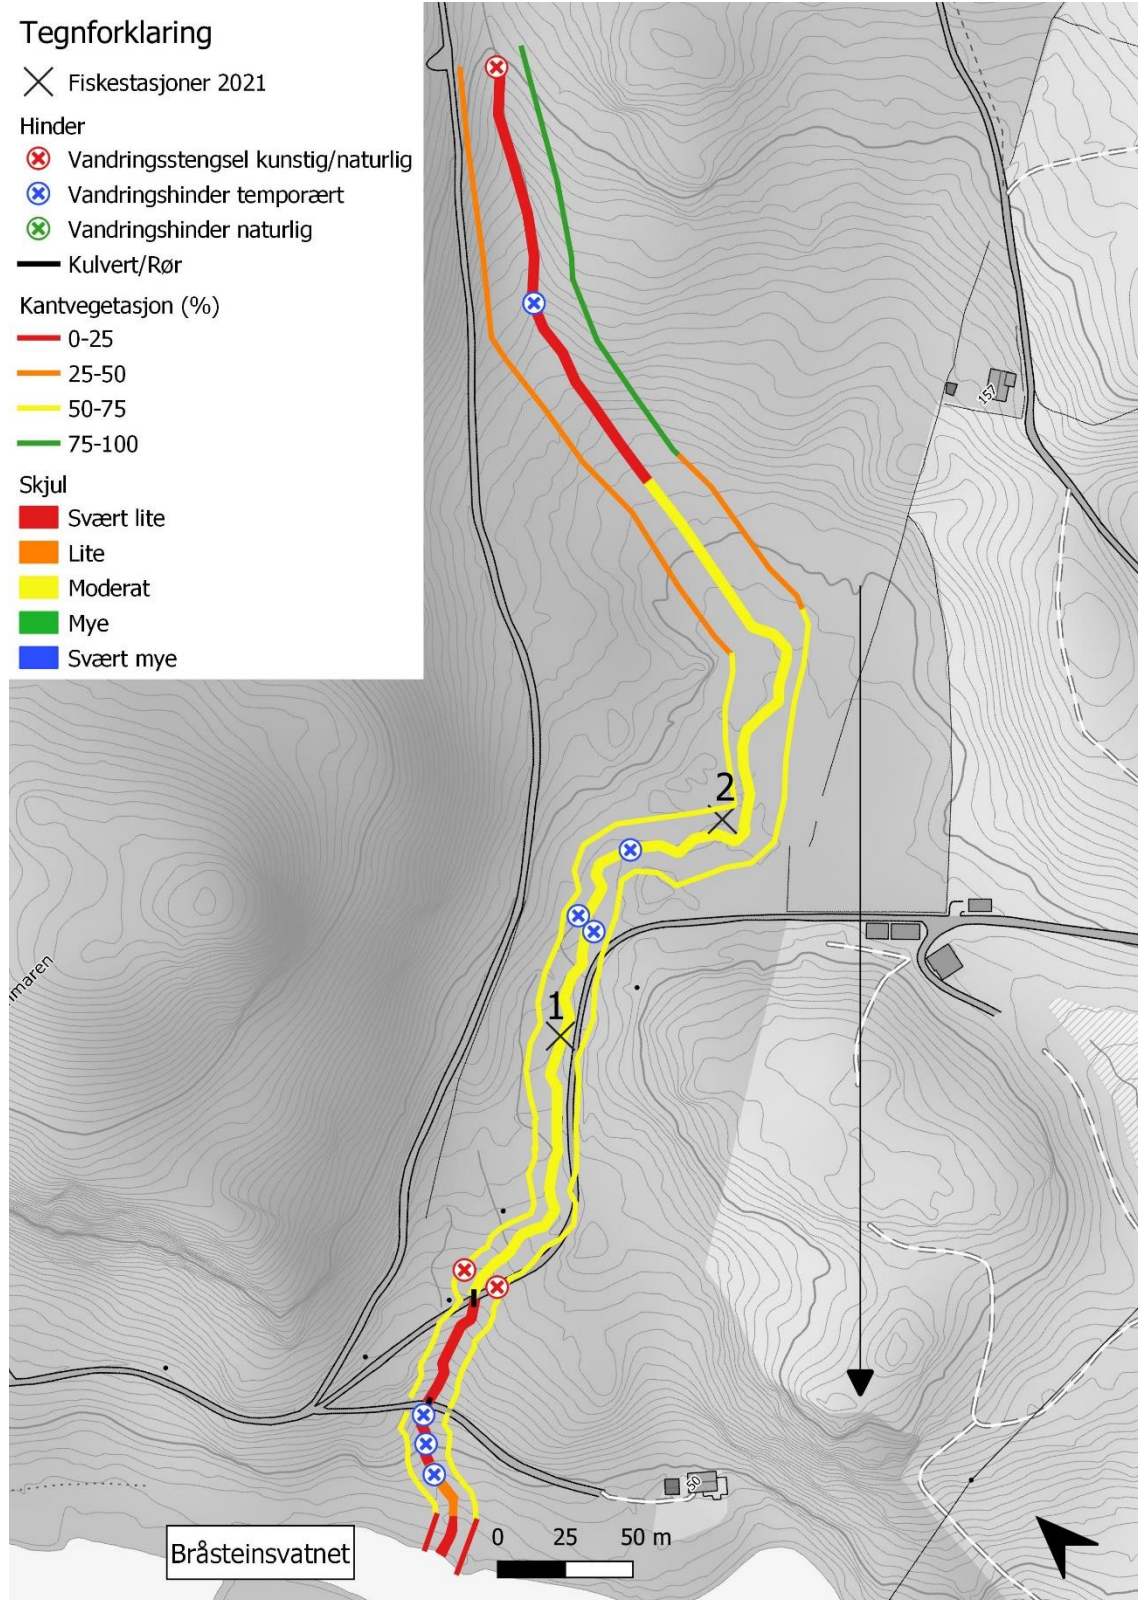
Figur 11.3: Skjulforholdene i representative elveklasser (glattestrøm og stryk) i skogsbekken er moderate. Ettersom bekken renner relativt urørt og naturlig gjennom løvskog, er kantvegetasjonen generelt godt utviklet og består hovedsakelig av trær, gress og bregner. Skogen er litt glissen og mangler busker, og derfor er ikke kantvegetasjonen vurdert som «fullverdig» alle steder.

Høyest skjulverdi er i øvre stryk sone, der den ligger på 8. Resterende verdier ligger rundt 5-6, med et gjennomsnitt på 5,5 for delene av bekken som har størst potensial som leveområde for fisk.
