# Habitatkartlegging av Storånavassdraget

med fokus på habitatflaskehals og  
ungfiskproduksjon

Ecofact rapport 858

Rune Søyland & Maya Stølen 2021

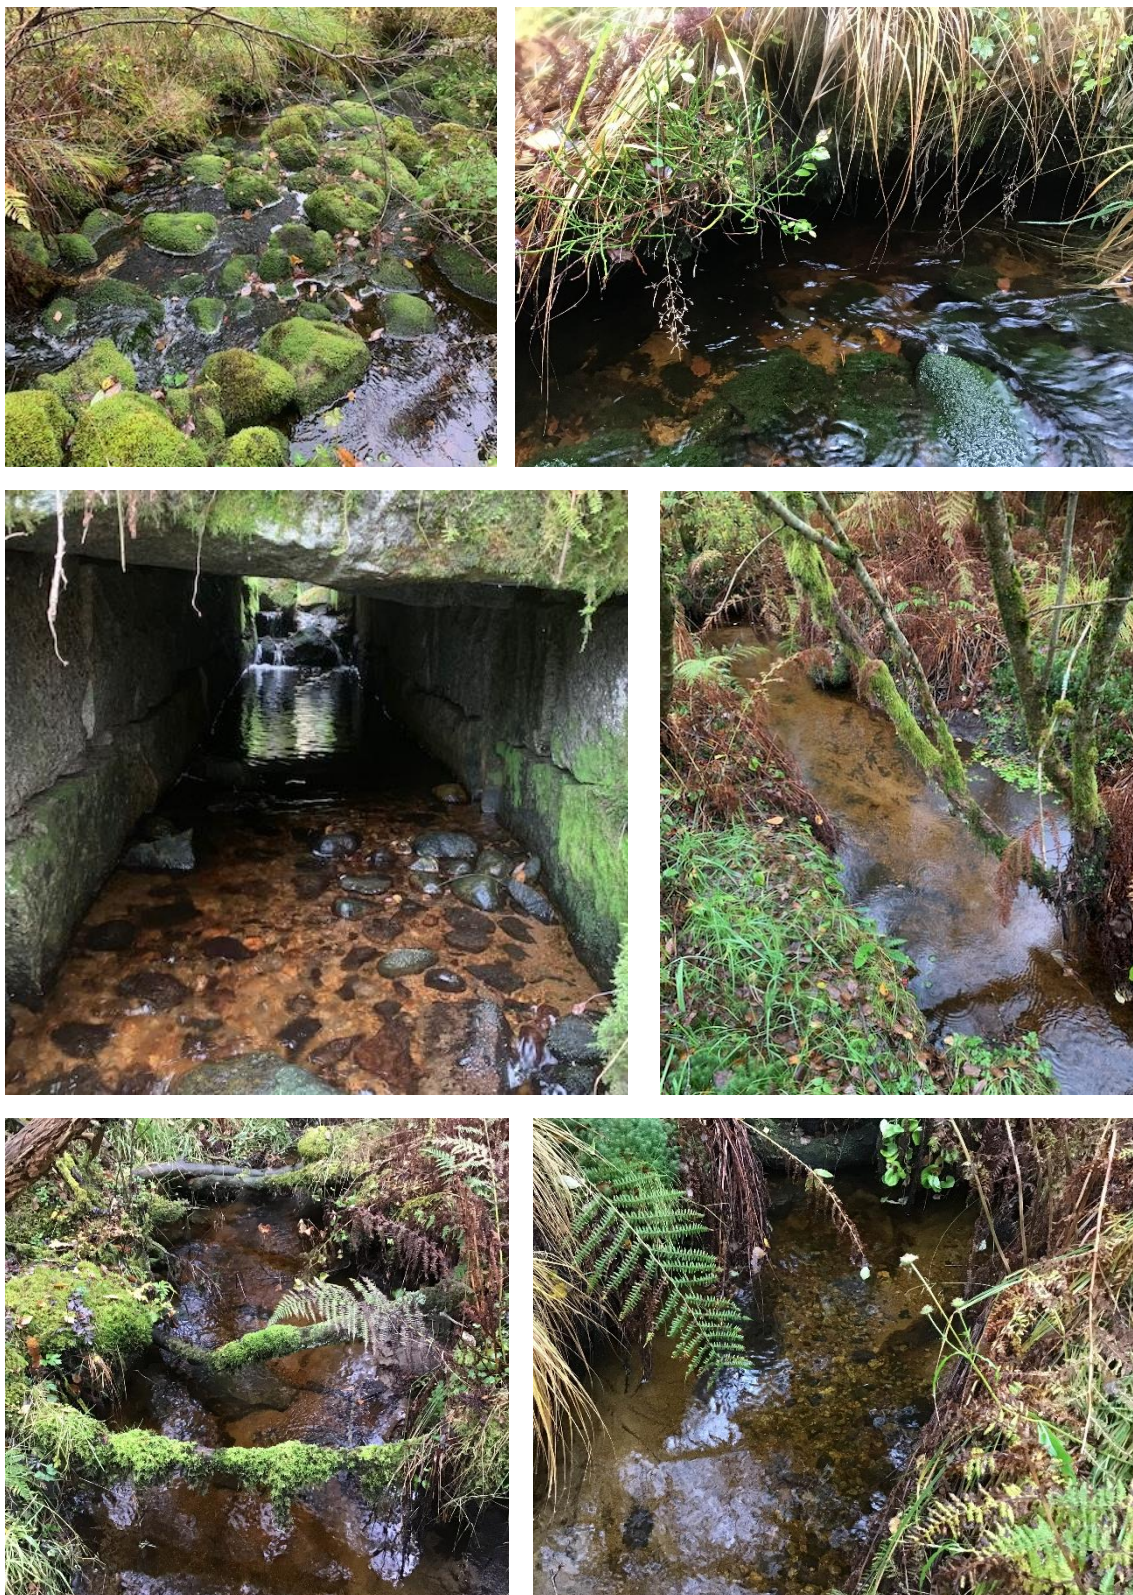
Figur 11.4: Skogsbekken ved Bråsteinsvatnet renner stort sett inngrepsfri gjennom frodig løvskog. ØV: Mye stein og blokk kledd i mose karakteriserer bunnforholdene i de bratte partiene, men i roligere soner finnes det mye sand. ØH: Naturlig kantsone og hurtigstrømmende elveklasser gir mye skjul i form av undergravde bredder. MV: Bekken renner gjennom en eldre bro/kulvert. MH- NV: Sakteflytende partier domineres av sand. NH: Her kan man skimte et lite gytegrusfelt med fin grus, i tillegg til sand.

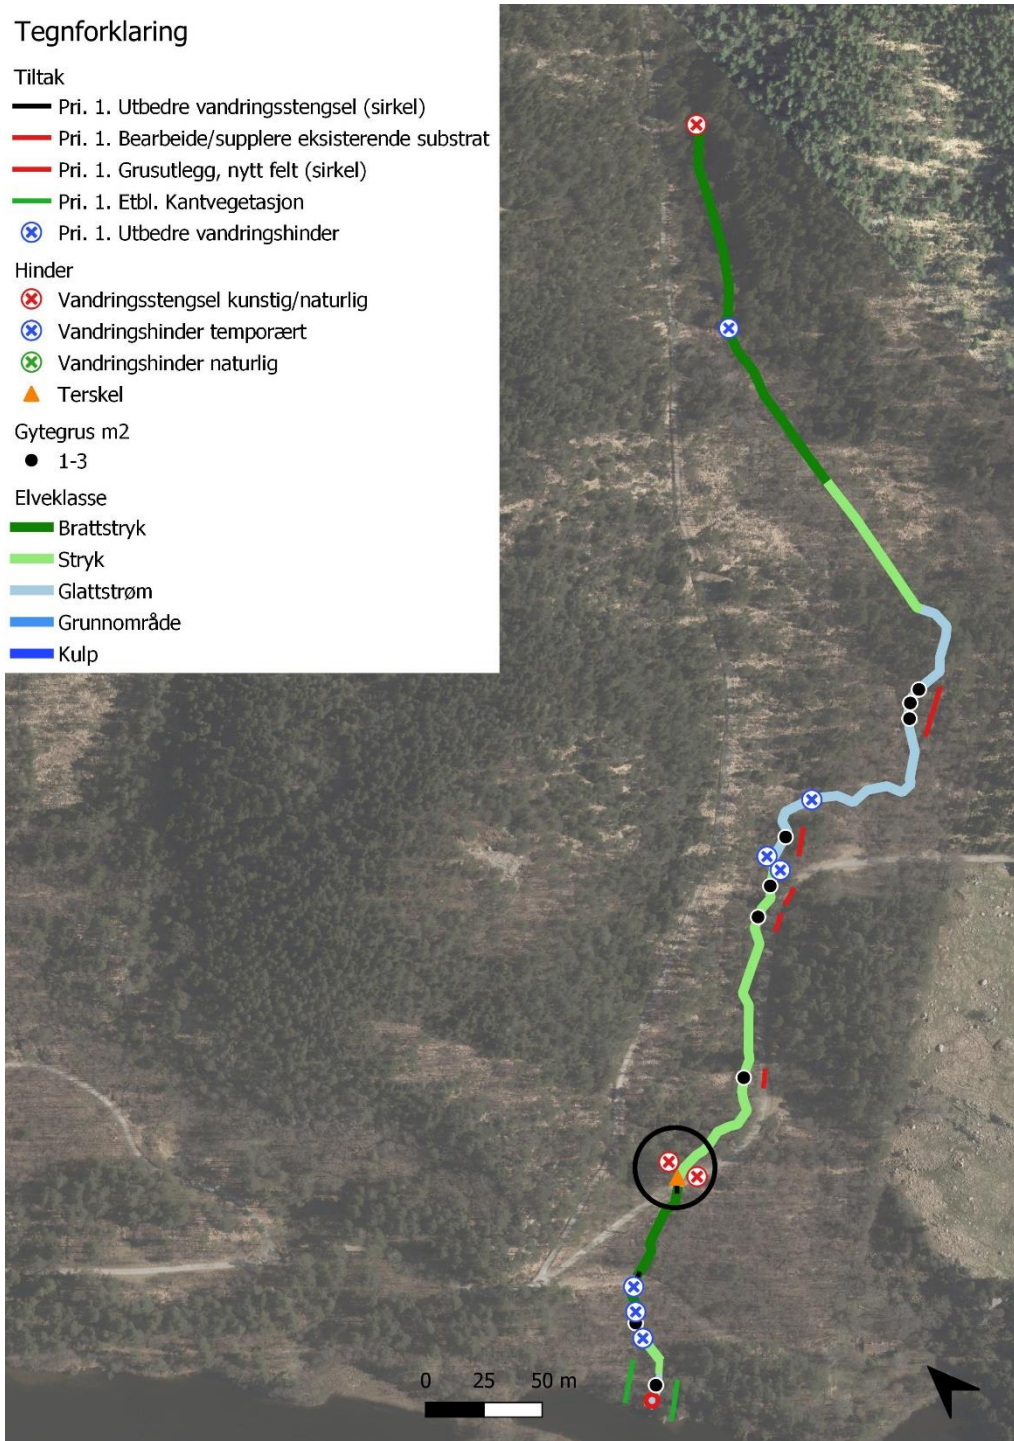
Figur 11.5: Vandringsstengselet langs Vassvikveien bør utbedres. Dette hindrer oppvandrende fisk fra å nå de beste gyte- og oppveksthabitatene. Det bør også gjøres mindre tiltak på de 6 vandringshindrene i nedre del av bekken. Harving og supplering av gytegrus er også et viktig tiltak.

Forbedring av kantvegetasjon er lavere prioritert enn øvrige tiltak, men vil være naturlig å gjennomføre sammen med tiltak for gytegrus. Særlig i nedre sone, som ser ut til å brukes en del til friluftsmål, er det ganske åpent langs den slake delen av bekken. Særlig planting av busker vil bedre kantvegetasjonen der den er mangelfull. Noe beplantning her kan kanskje gjennomføres parallelt med beplantning i andre bekker.

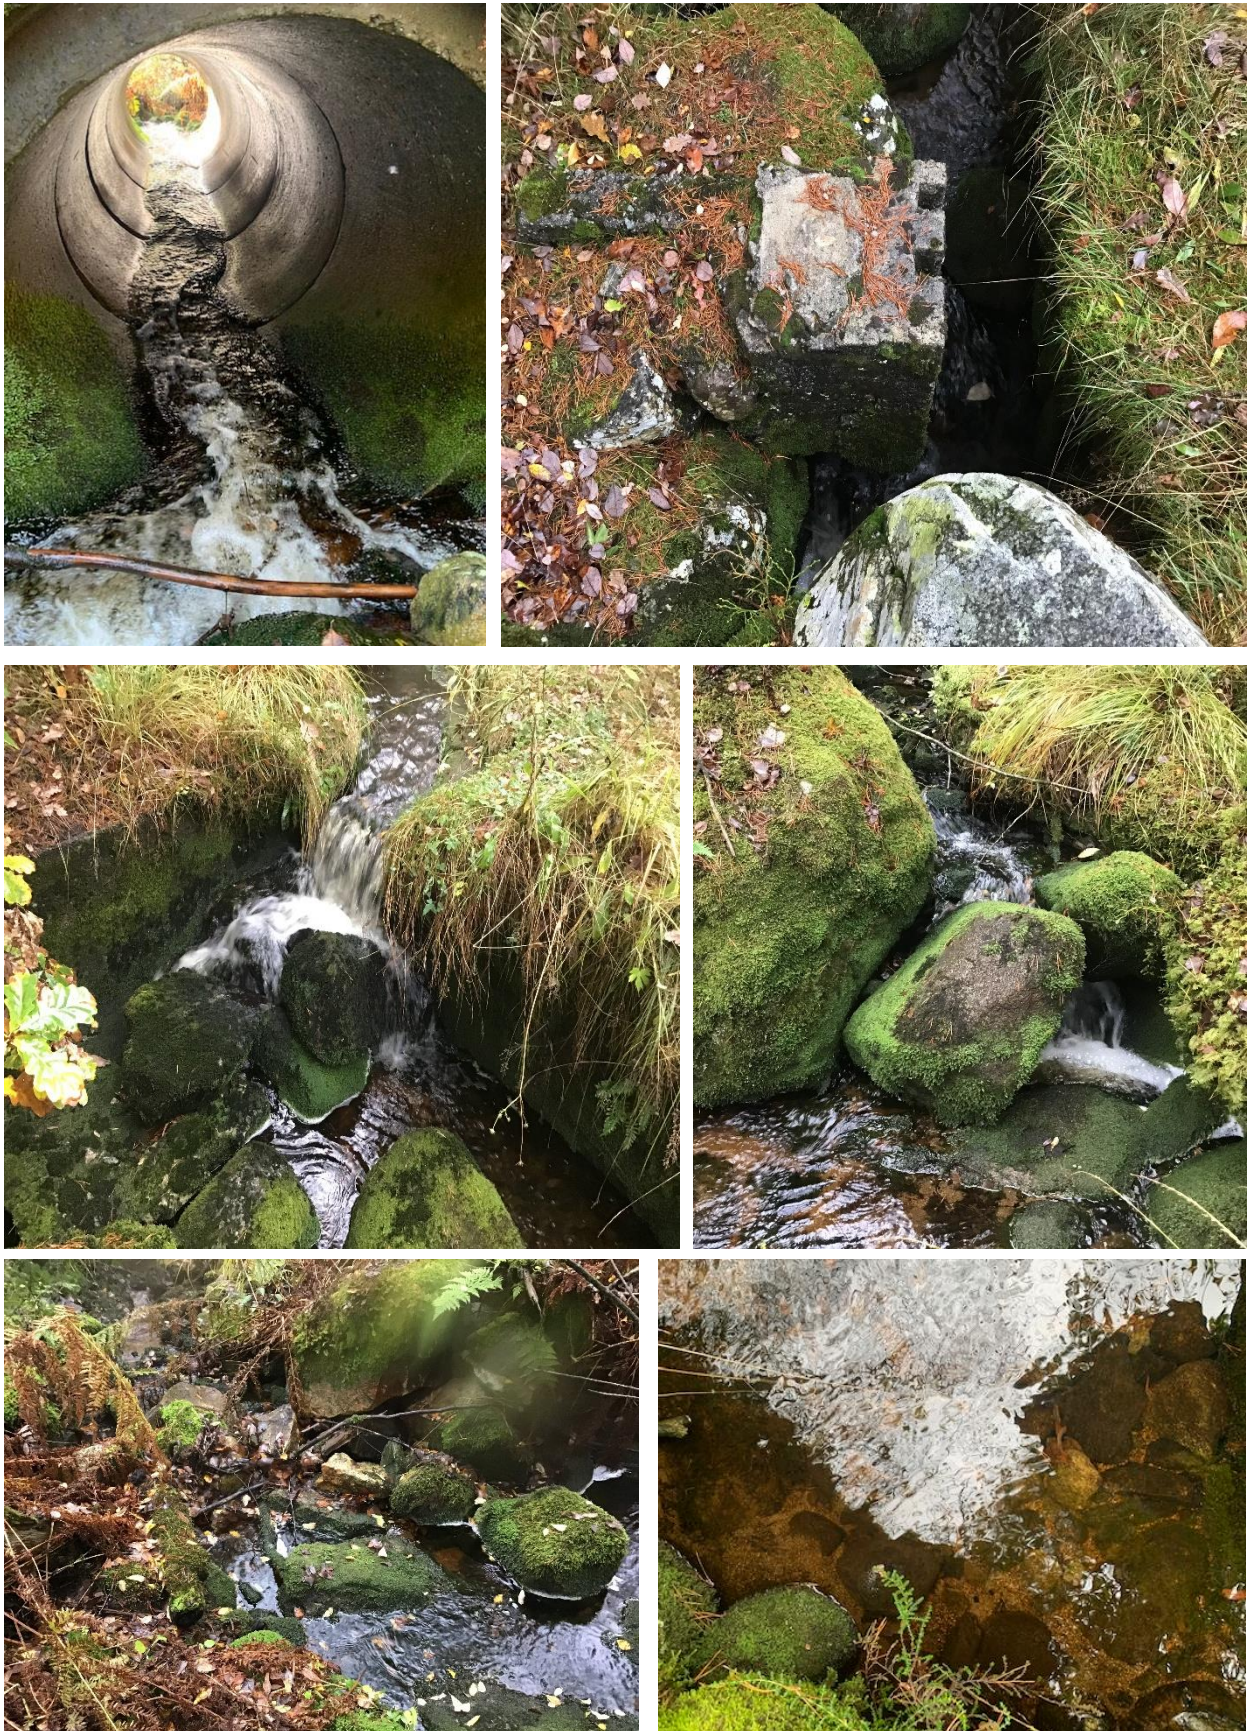
Figur 11.8: ØV: Ett temporært vandringshinder er en rørgjennomføring som tidvis vil ha svært lav vannsøyle. ØH: Betongkloss og blokk danner en trang passasje i bratt del av bekken. Dette er tilnærmet et stengsel for fisken MV: Betongtersel med høyt fall under kombinert med blokker på feil sted danner et stengsel ved de fleste forhold. MH: Det finne flere naturlige, temporære hindre i bekkeløpet. NV: Blokker og stein i løpet utgjør et temporært vandringshinder her. NH: Bunnsstrat er mange steder tett med sand.

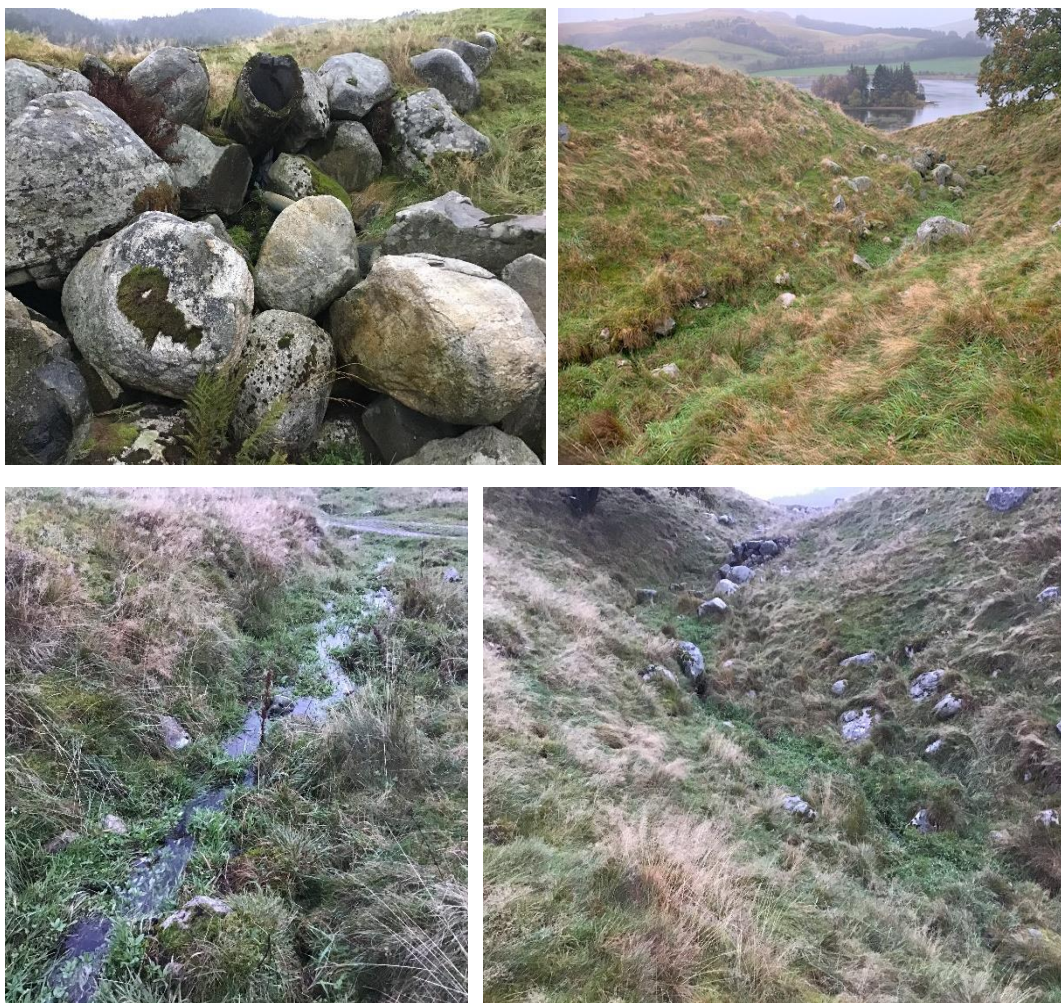
Bekkens potensiale som leveområde for fisk er svært begrenset ut fra lav vannføring. Den er også i svært redusert tilstand når det gjelder kantvegetasjon og bunnssubstrat, og hellingsforholdene er ikke optimale. Fisken kan ta seg i nedre del av bekken når det er litt vannføring. Det er imidlertid ikke gyteforhold her, og svært dårlige oppvekstforhold ut fra flere forhold. Et utvalg bilder av bekken er vist på neste side.

*Figur 02.5: Det er lite som minner om en fiskeførende bekk i beiteområdet ved Bråsteinsvatnet. Det er usikkert om bekken noen gang har hatt fiskeproduksjon. Ved tidligere mer naturlige vannføringsforhold kan det tenkes at nedre del av bekken har hatt en viss fiskeproduksjon.*

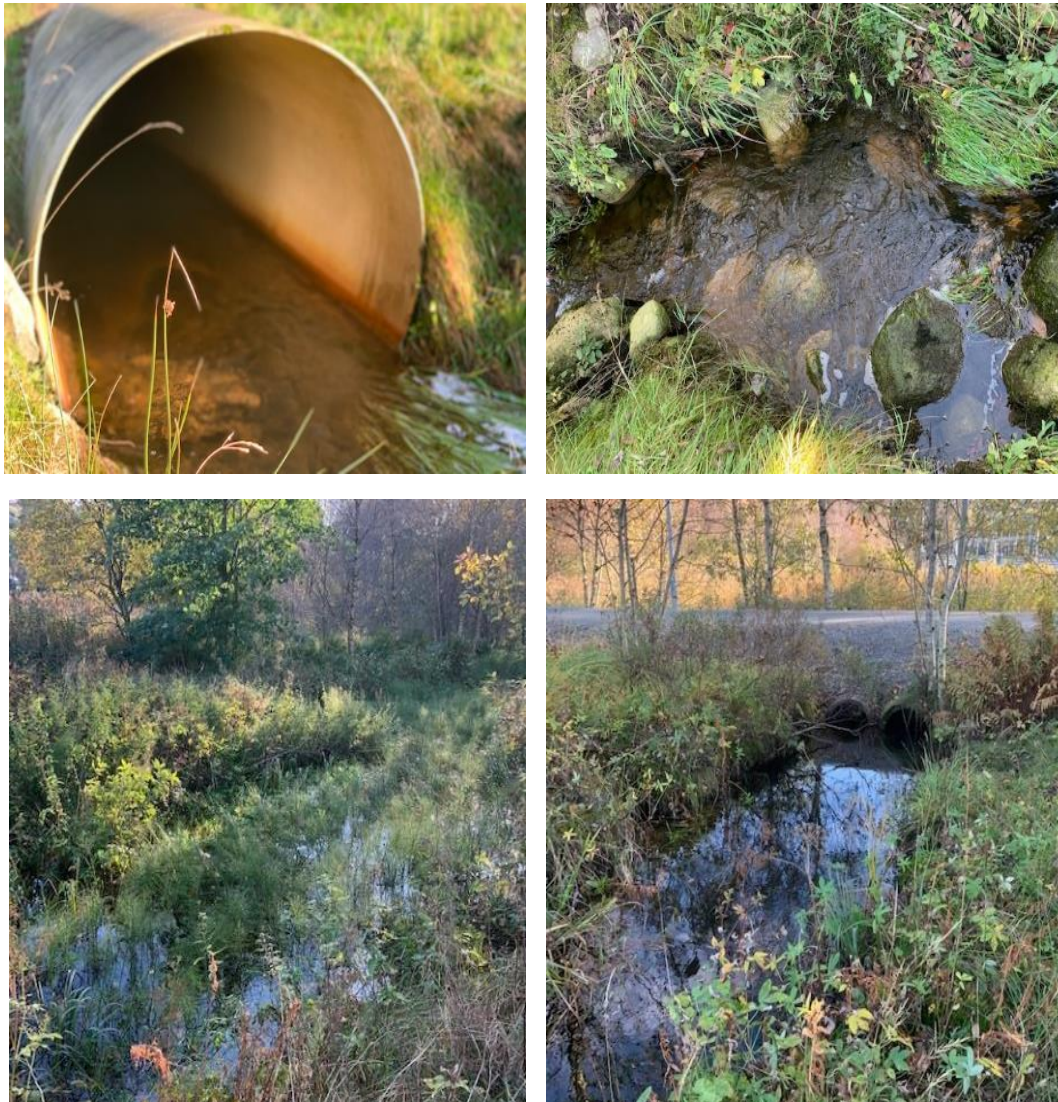
Figur 12.2: Ø: Øverste strekning er en hurtigstrømmende med stein og noe gytegrus. NV-NH: Nedre del er sterkt forsumpet med mudderbunn og er svært sakteflytende. Slike sakteflytende soner har mindre verdi som oppvekstområder for laksefisk, og tett vegetasjon i løpet begrenser også vandringsmulighetene.

Som habitat for androm fisk egner dette området seg dårlig med dagens tilstand. Trolig er vannstanden svært lav til tider. Sannsynligvis er også vannkvaliteten sterkt redusert som følger av nedbrytning av organisk materiale. Det lange sumpområdet har i dag trolig vesentlig effekt som «rensedam». Siden området er svært slakt vil det være svært vanskelig å restaurere dette for å gi gode oppvekstforhold for laksefisk.

Øvre 40 meter har bedre strømforhold og potensial som gyte- og oppvekstområde for sjørret. For å gi fisken tilgang til dette området vil det imidlertid kreves jevnlig rensking av vegetasjon i nedre 250 meter. En slik rensking vil redusere «renseparkeffekten» i grunnområdet. Siden utløpet i Stokkelandsvatnet også er svært sakteflytende, er det stor usikkerhet rundt hvor mye gytefisk som vil ta den lange veien gjennom sakteflytende grunnområde for å komme til et mindre gyte- og oppvekstområde som er lite tilgjengelig. Siden det er usikkerhet rundt hvor godt resultat som kan oppnås ved tiltak rettet mot fisk, og siden slikt tiltak samtidig vil gå på bekostning av vannrensende funksjon, bør ikke tiltak for fisk prioriteres i denne bekken under dagens forhold.

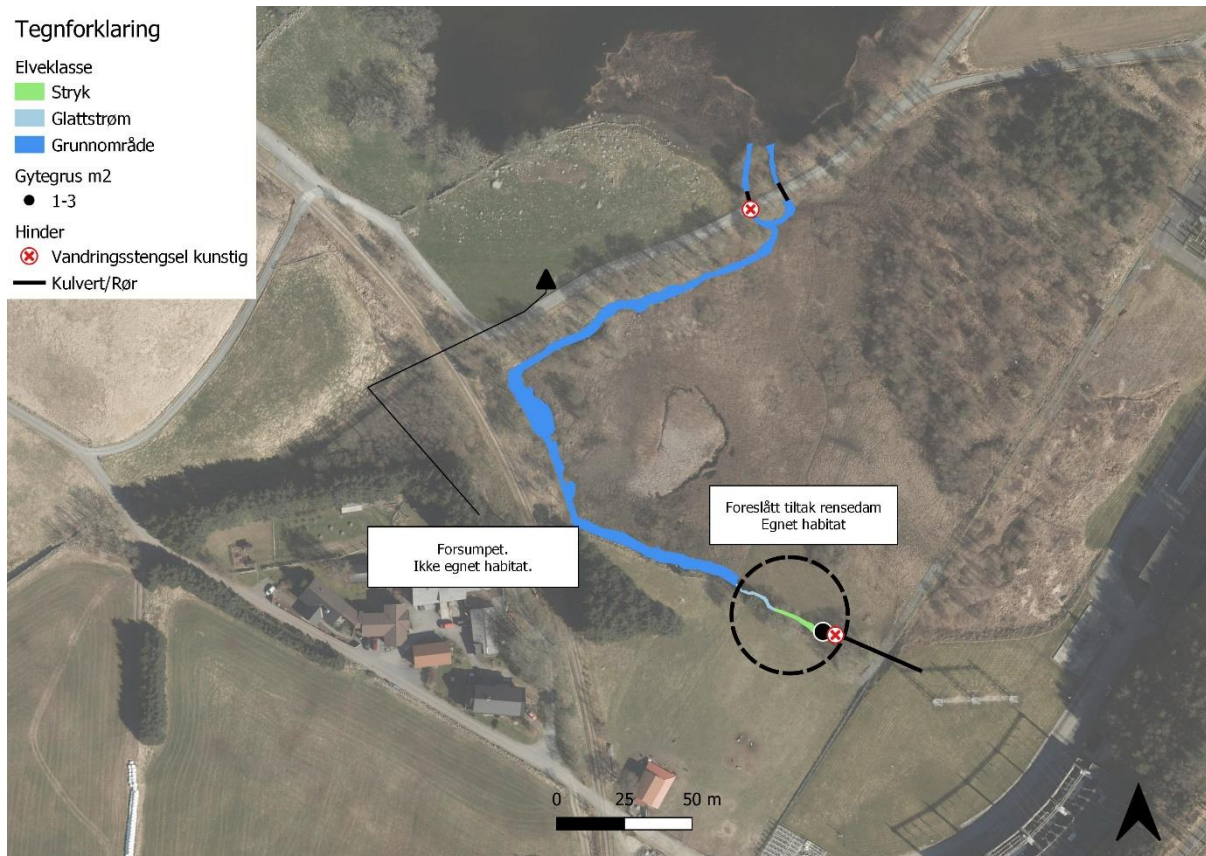
Figur 12.3: Bekken ligger i jordbruksområde og er tilknyttet en myr og sumpskogsmark som har viktige funksjoner mtp. vannkvalitet og sedimentasjon. Sirkel indikerer området som tidligere er foreslått som rensedam.

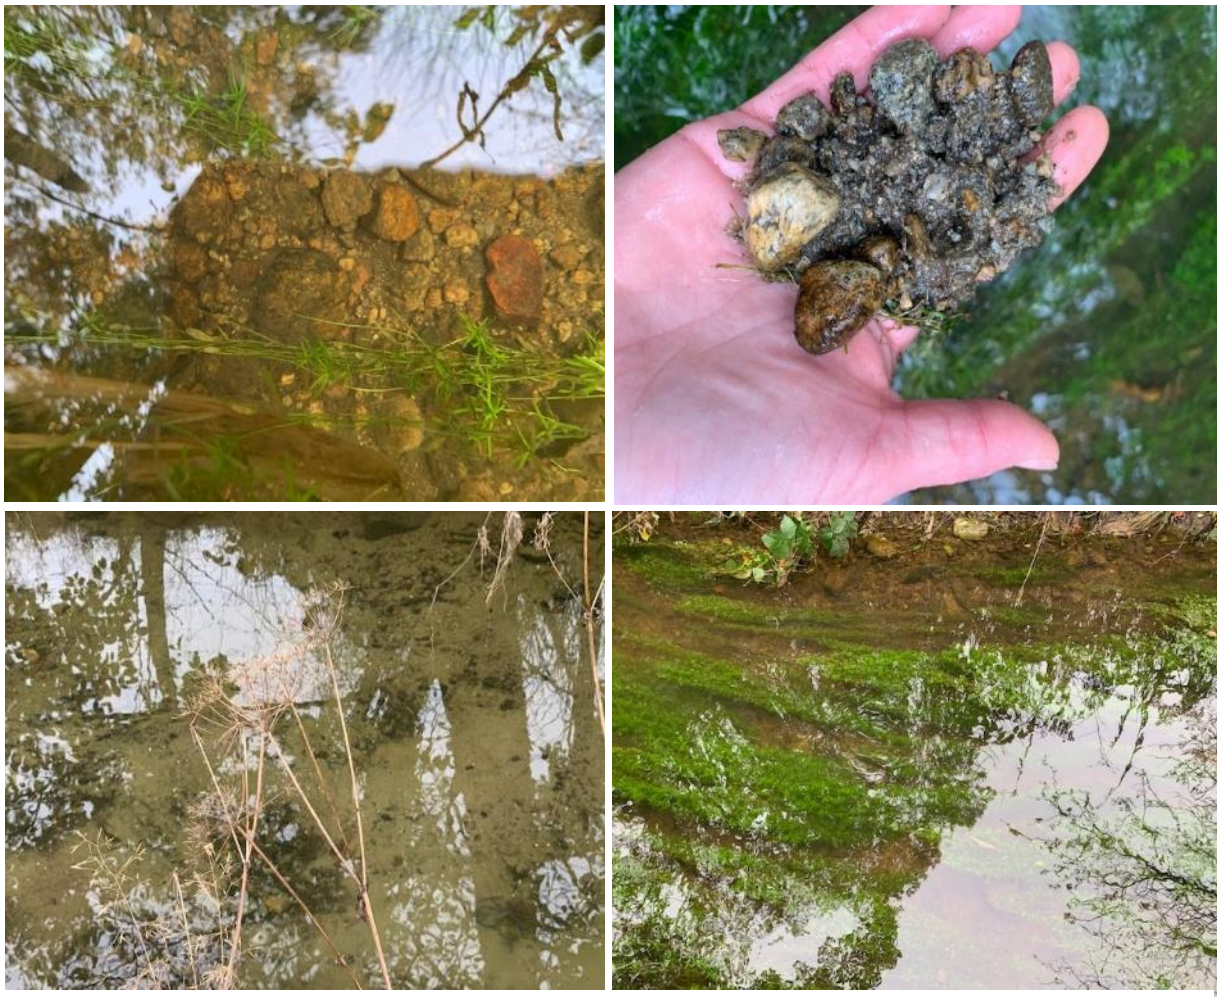
*Figur 12.4: Ø-HV: Kanalen er sakteflytende. Et lite grusfelt sentrert til ytterste sone i utløpet, er tilslammet med sand og mudder. N-HV: Resterende areal er dekket av mudder og sand, i tillegg finnes store mengder vannvegetasjon.*

Siden hele kanalen er grunnområde med lite fall, er det svært begrenset restaureringspotensial for kanalen når det gjelder laksefisk. Beliggenheten er også slik at belastningen med landbruksavrenning er vesentlig. Tidligere foreslått tiltak om å etablere sedimentasjonsbasseng vurderes som en fornuftig prioritering.

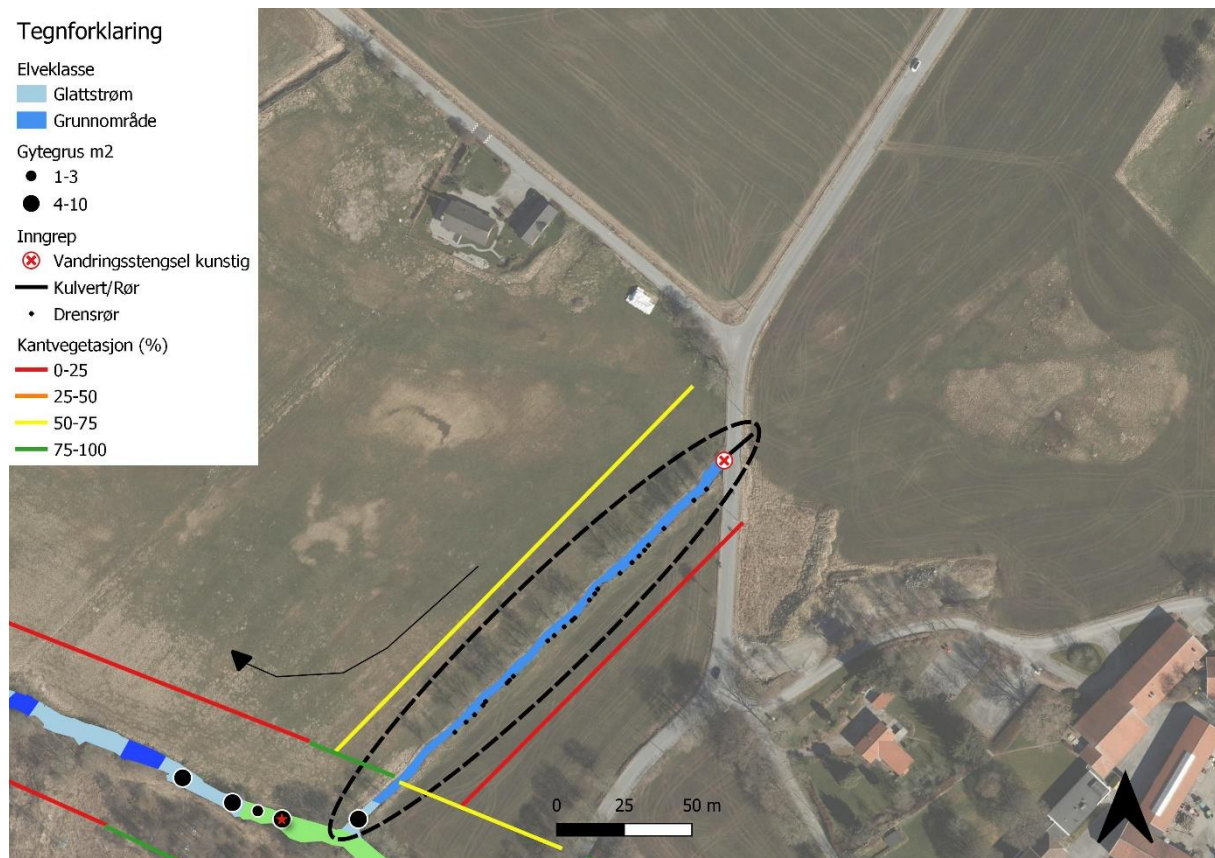
Figur 12.5: Kanalen er i all hovedsak et grunnområde som tilføres store mengder finstoff, i tillegg mottar kanalen avløpsvann/drensvann fra et høyt antall drensrør langs kantsone uten kantvegetasjon. Stiplet linje indikerer plassering av rensedam og innbefatter hele kanalen.
