# Etterundersøkelser for myrrestaurering ved Harstad/Narvik lufthavn

## Vegetasjonskartlegging og tilstandsvurdering

**Ecofact rapport: 906**

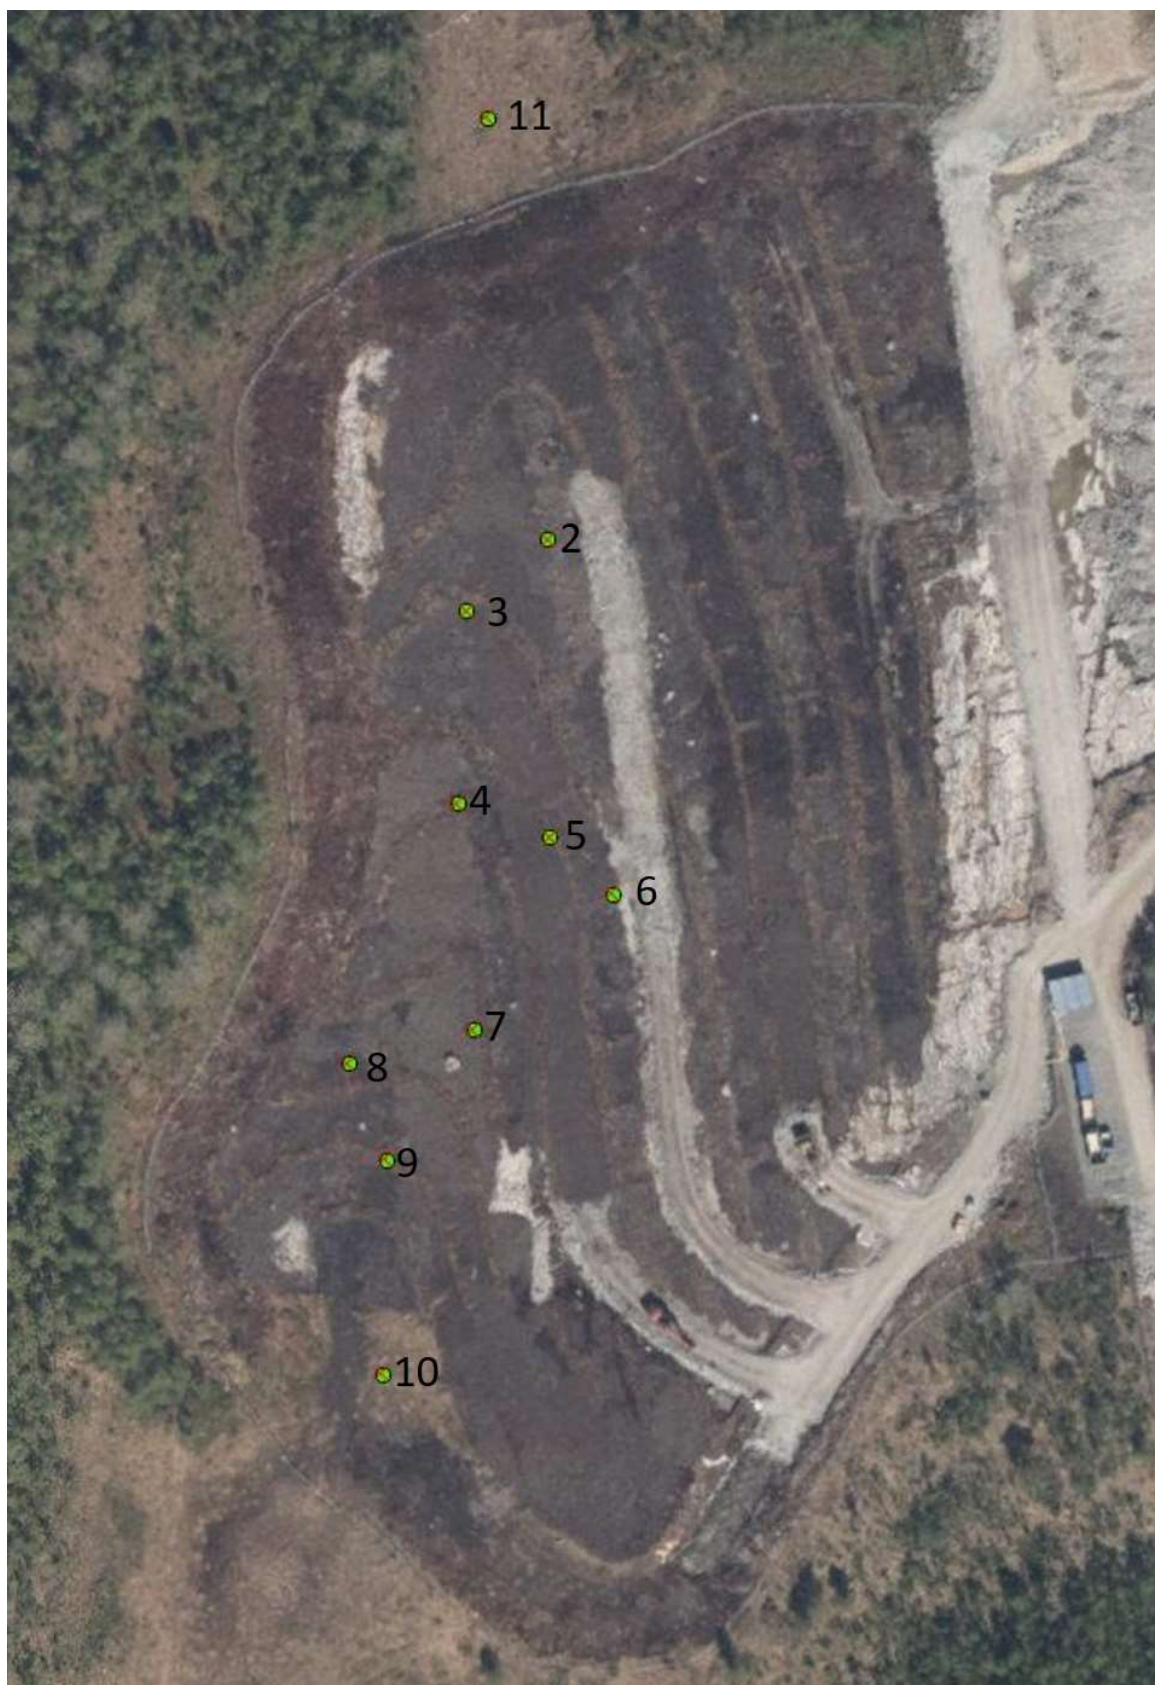
Figur 8. Flyfoto av situasjon etter første fase av restaurering av det tidligere PFAS-forurensede myrarealet nedstrøms brannøvingsfeltet sommeren 2021. Punktene hvor arts-, og naturtyperegistrering ble utført av Ecofact den 24 august 2022 er markert med grønne sirkler og tallfestet. Plasseringen av punktene er de samme som forundersøkelsen før sanering av forurensningen. Punkt 10 og 11 er referansepunkter på intakte myrpartier.
