# **Bunнанalyse og plan for habitatforbedrende tiltak etter veiutbedringer over Nordre Varhaugselv**

**Ecofact rapport: 962**

| <b>Oppdragsgiver:</b> | Hå kommune |

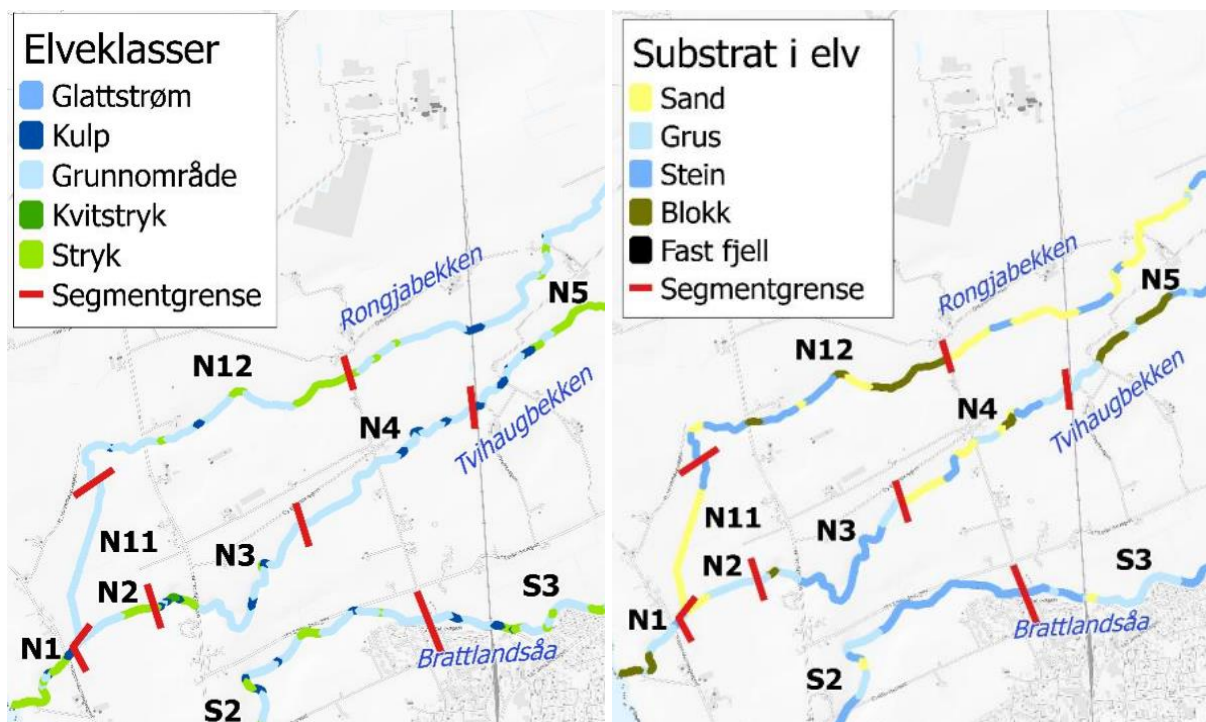
Figur 2-1. Registrerte elveklasser og substrat i bekkeløpene. Figurene er utdrag fra Hellen et. al., 2019.

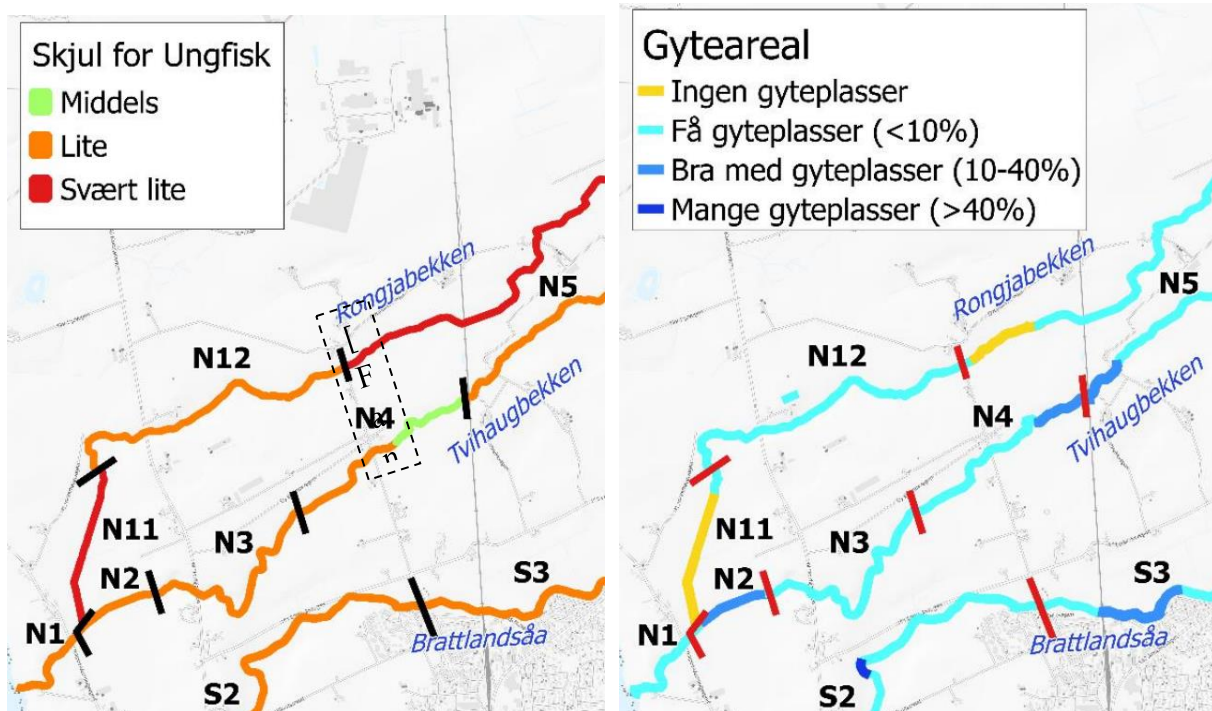
Figur 2-2. Habitatkartleggingen fra 2019 registrerte skjulforhold og gyteareal i bekkeløpene. Figurene er utdrag fra Hellen et al., 2019.

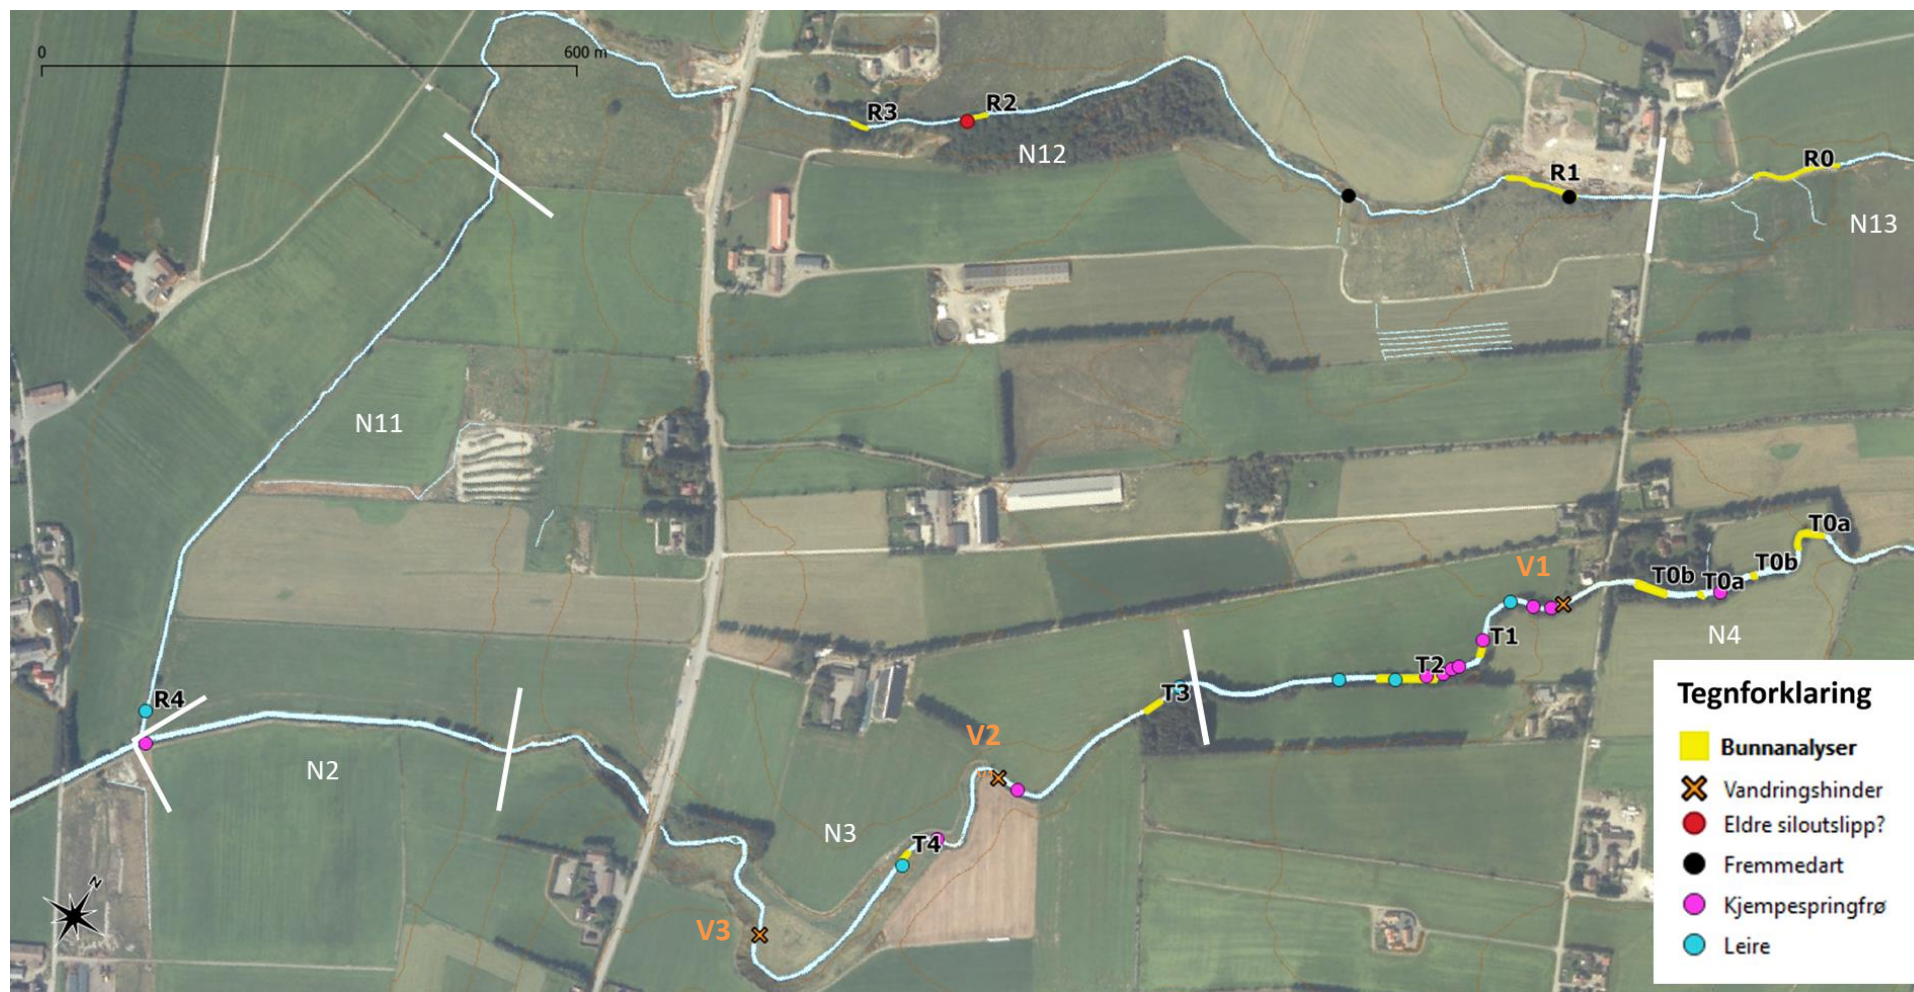
Figur 4-1. Bunnanalyse (kornfordeling og skjul) ble utført på 5 stasjoner i Rongjåbekken (R0-R4) og 6 stasjoner i Tvihaugbekken (T0a-T4) i juni 2023. For å kunne sammenligne resultatene med skjulforhold som ble habitatkartlagt i 2018 er disse segmentene (N2-N4 og N11-N13) markert i hvitt.
