# Tiltaksbeskrivelse flomsikring og habitatforbedring i Storåna ved Ganddal

Ecofact rapport 1182

På oppdrag fra og i samarbeid med Sandnes kommune har Ecofact detaljprosjektert en løsning for flom- og erosjonsutsatt del av turveg ved Ganddal i Storånavassdraget.

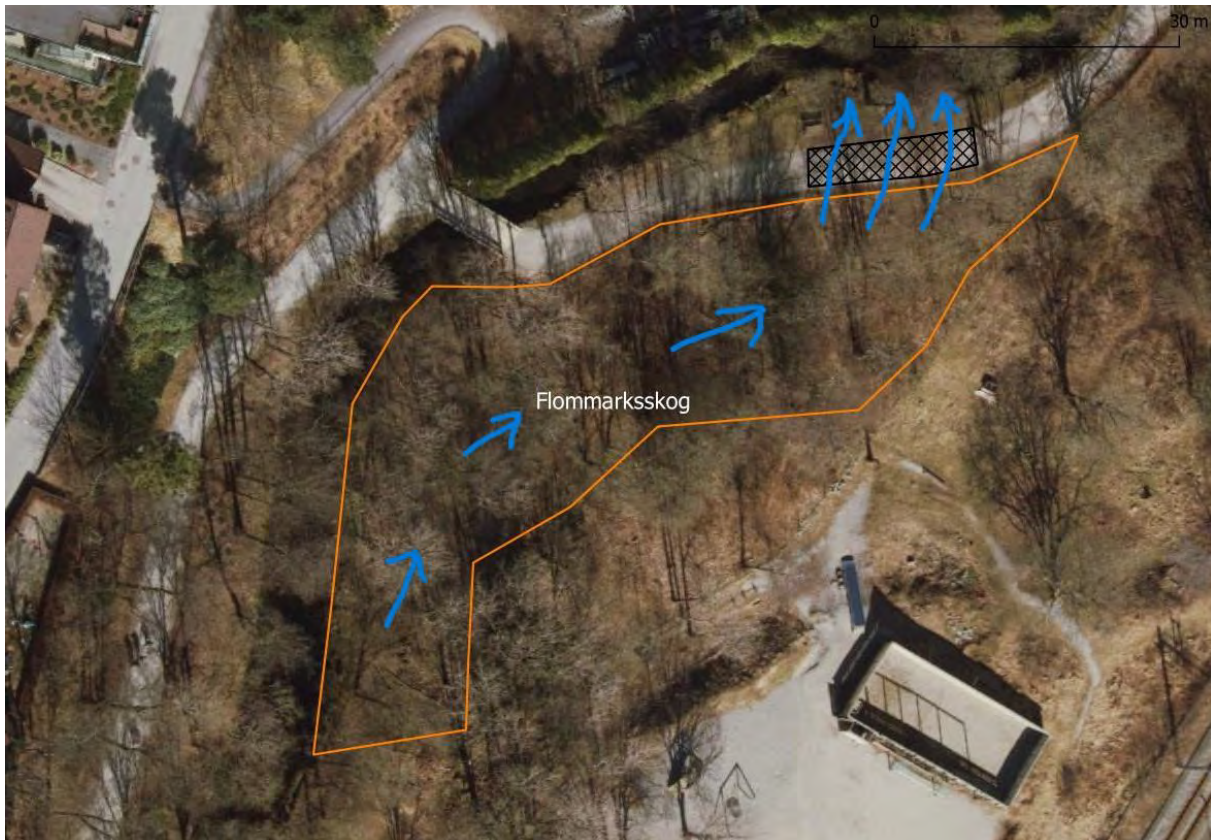
Figur 2. Flyfoto som grovt markerer flommarksskogen ved Friskolen, og problemområdet ved grusveien hvor det meste av vannet renner over og eroderer grus ut i elv og elvekant.

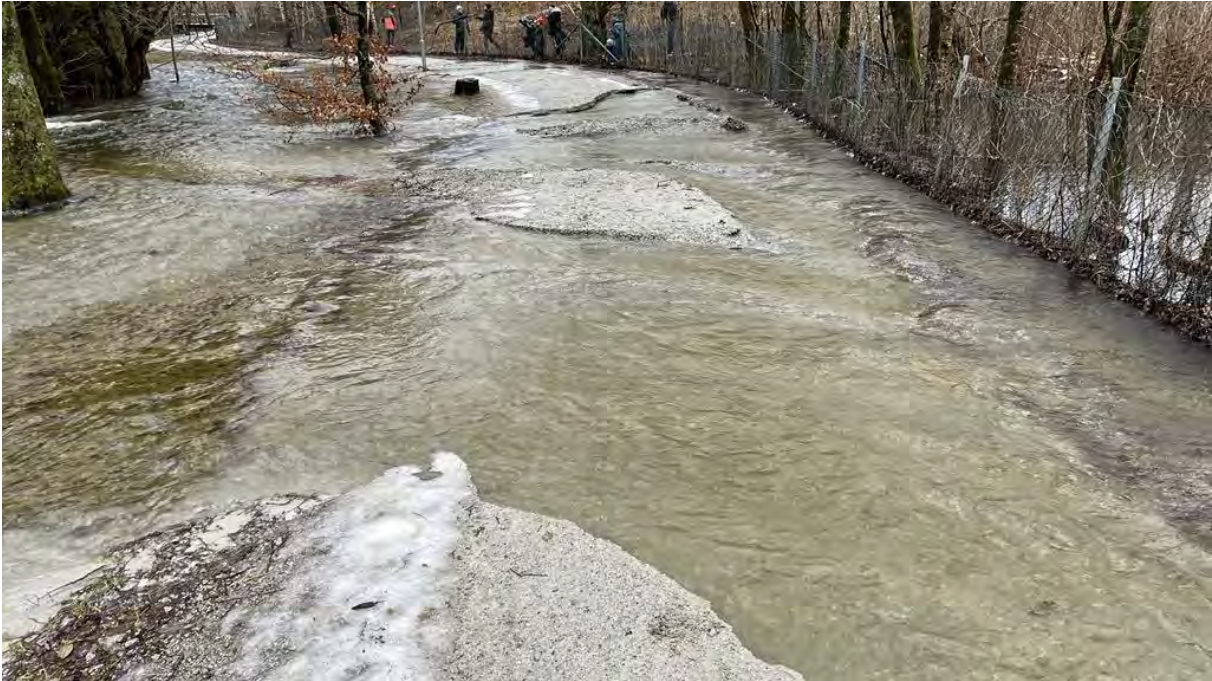
Figur 5. Foto som viser tidligere flomhendelse. Vannet renner over i begrenset felt av veien som skravert i figur 2, og tar med seg store mengder grus og sand over i elva. Ved flom er vannstanden i elveløpet også høy. Foto: Tron Askildsen

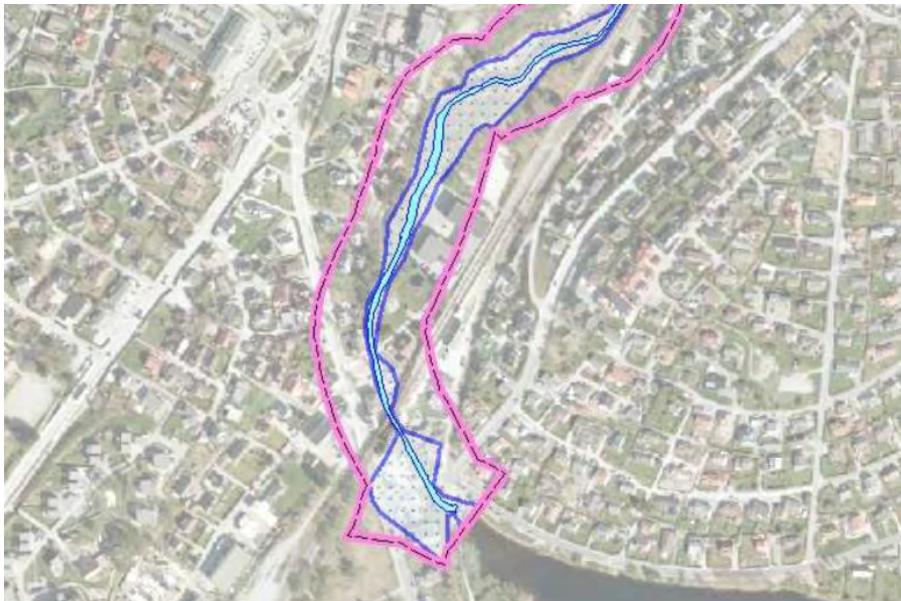
Figur 6. Flomsonekart for 200 årsflom + 40 % klimapåslag (skravur med blå ytterlinje). Fra Flomsonekart for Storåna, ÅF Engineering (11.08.17). Ved store flomhendelser vil tiltaksområdet berøres i større grad enn ved flomsituasjoner de siste årene (jf. bilder i rapporten). Forbedringer ved store flomhendelser kan kun løses ved tiltak mange steder i vassdraget.

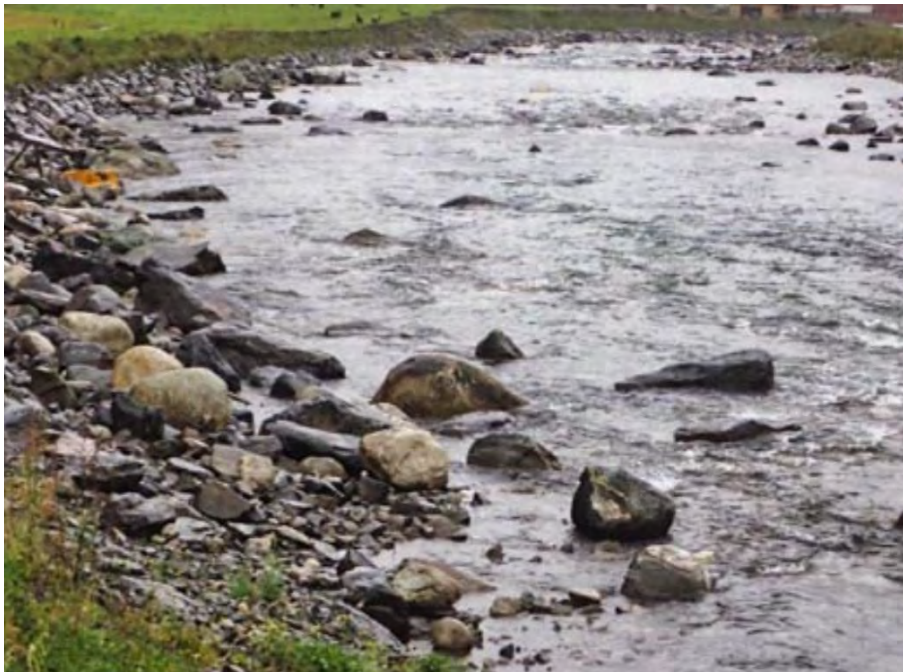
Figur 10. Eksempel på hvordan ru erosjonssikring kan gi et naturlig preg på elvekant. Kilde: Pulg m.fl.2023.

- Ru erosjonssikring skal dekke 1,5 – 2 m av nedre elvekant. Ujevn kantlinje mot jorddekt mark over er en fordel.
- Gjøres ferdig før arbeid med jordekte skråninger over
- Sikringen skal være en grov og naturlig sikring, ikke en tett plastring
- All synlig stein skal ha naturlig runding/form, sprengstein skal ikke brukes
- Stein og blokk legges løst, og særlig i nedre del overdimensjoneres enkelte blokker noe
- Løsningen skal kunne gi noe dynamikk uten av det oppstår vesentlig erosjon i kant
