Miljø- og habitatforbedrende tiltak i Roslandsåna

Søknad om vannmiljøtiltak 2026

Ecofact rapport: 1219

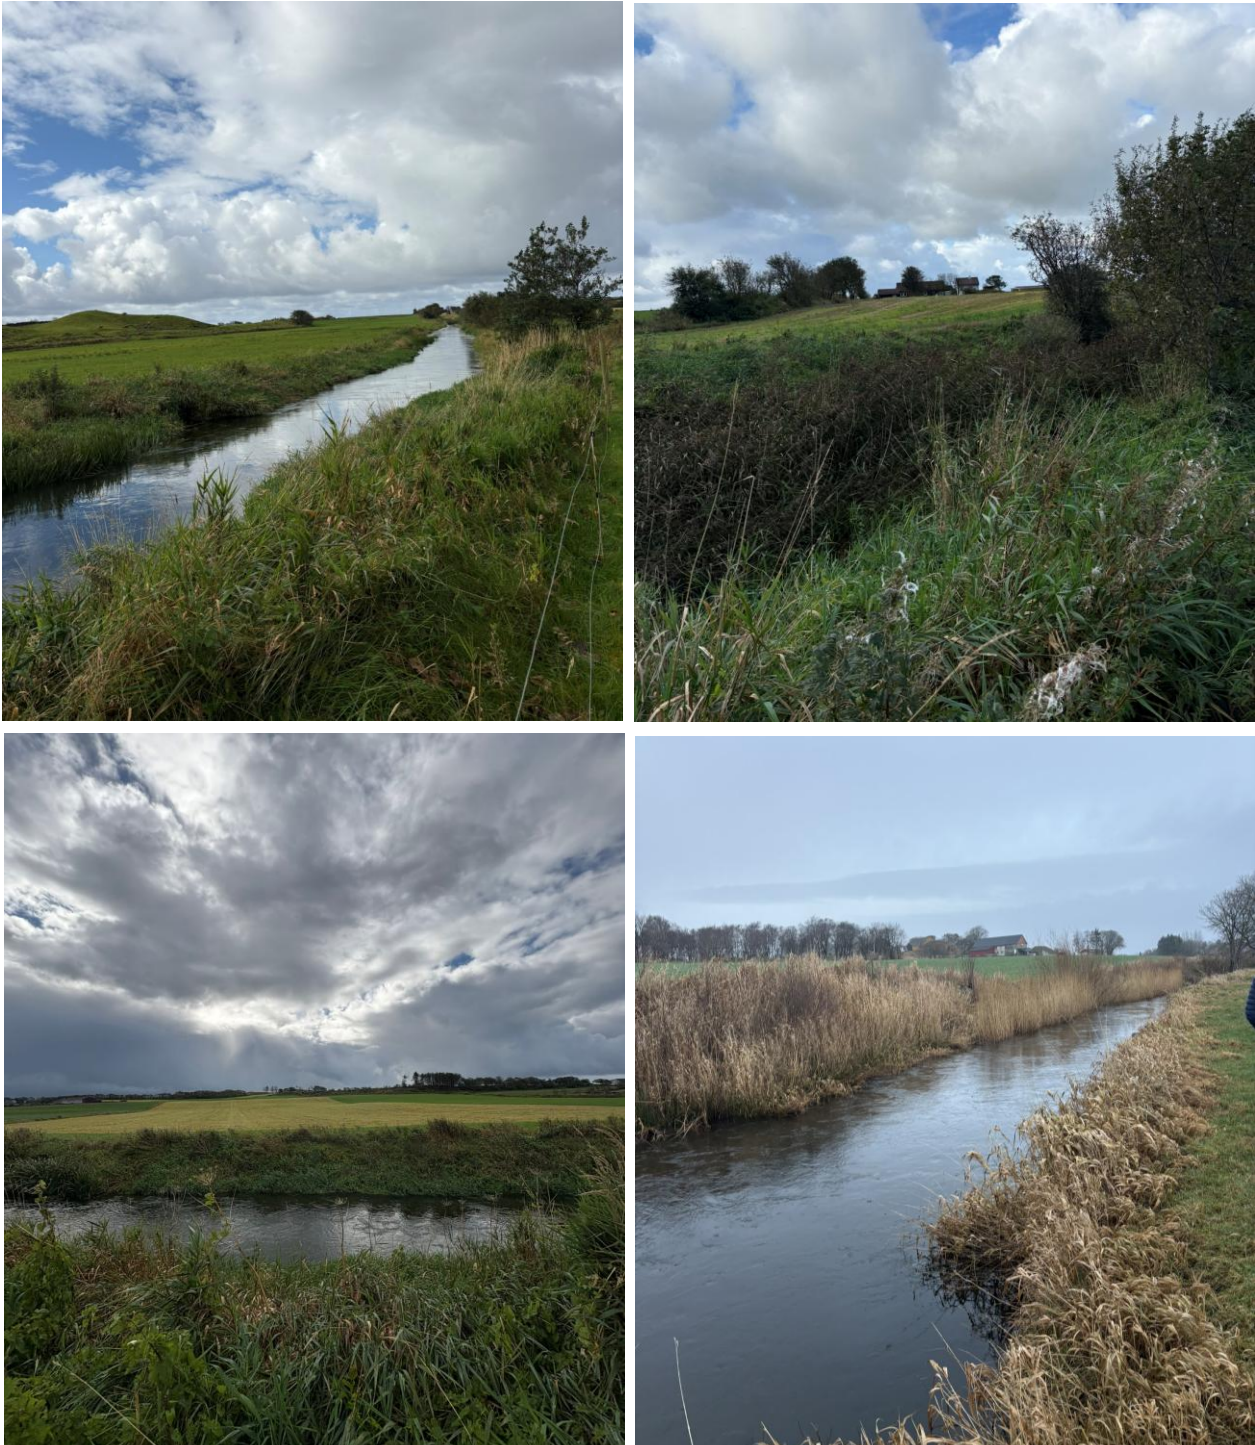
Figur 1.3 Roslandsåna er preget av jordbruk, lite kantvegetasjon, tilførsel av finstoff og vekst av planter i elva.

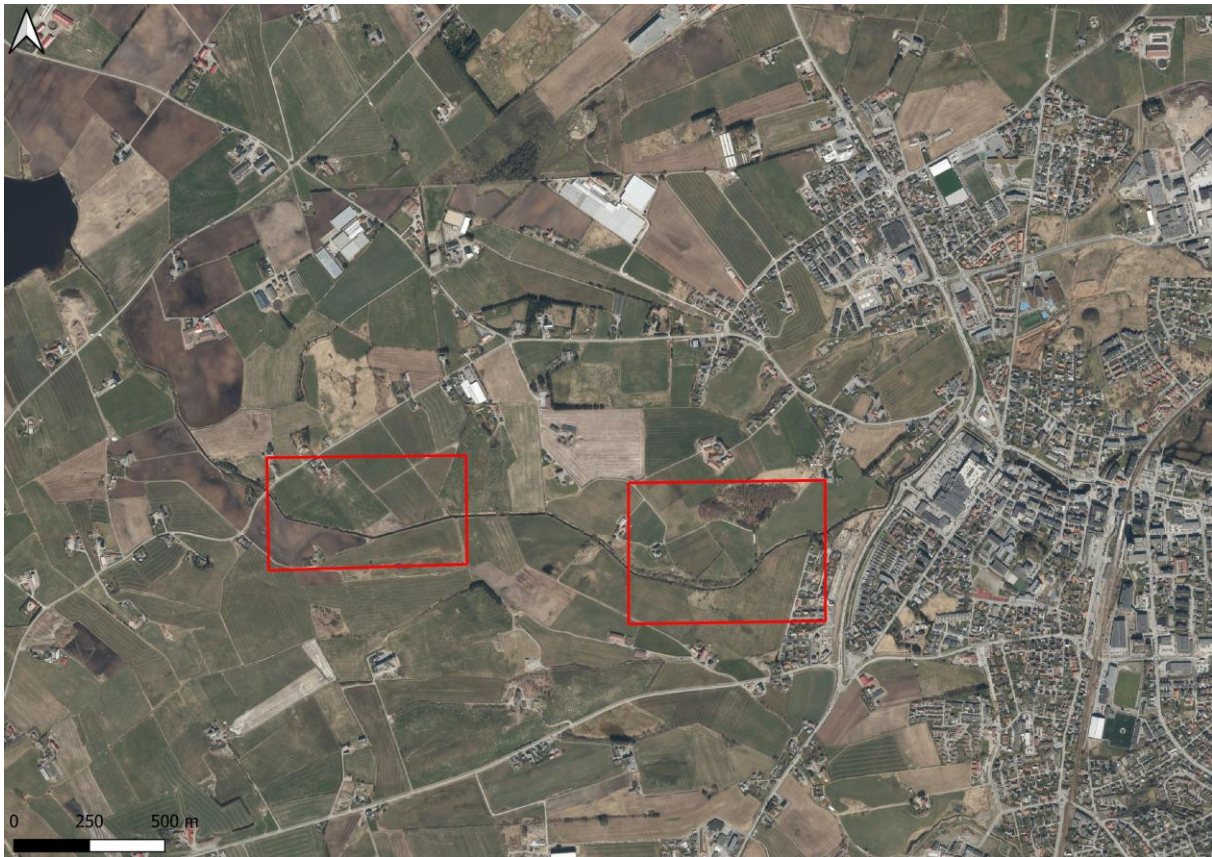
Figur 2.2 Oversikt over tiltaksområdene for 2026 i Roslandsåna. Delstrekning 1 til høyre og delstrekning 2 til venstre. Hentet fra CBEC (2025).

Det er over lengre tid planlagt å gjennomføre habitatforbedrende tiltak i hele Roslandsåna. I første omgang er det planlagt å gjennomføre tiltak i to områder (figur 2.2). Samlet tiltaksområde er ca. 1,8 km langt. Det skal gjennomføres diverse habitatforbedrende tiltak i hele strekningen, som forklares mer i detalj under (delstrekning 1 og delstrekning 2).

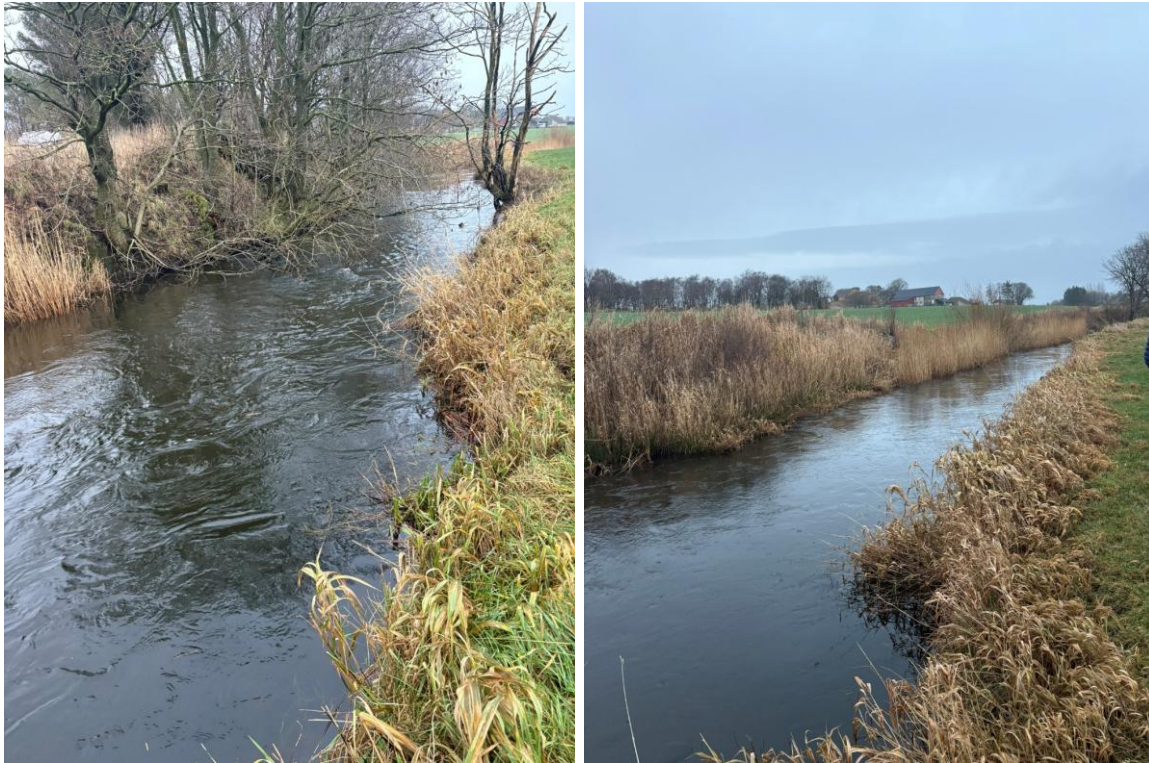
Figur 2.3 Delstrekning 1 er preget av erosjon og manglende kantvegetasjon. Sand og finstoff tetter igjen gytegrus og skjulområder.

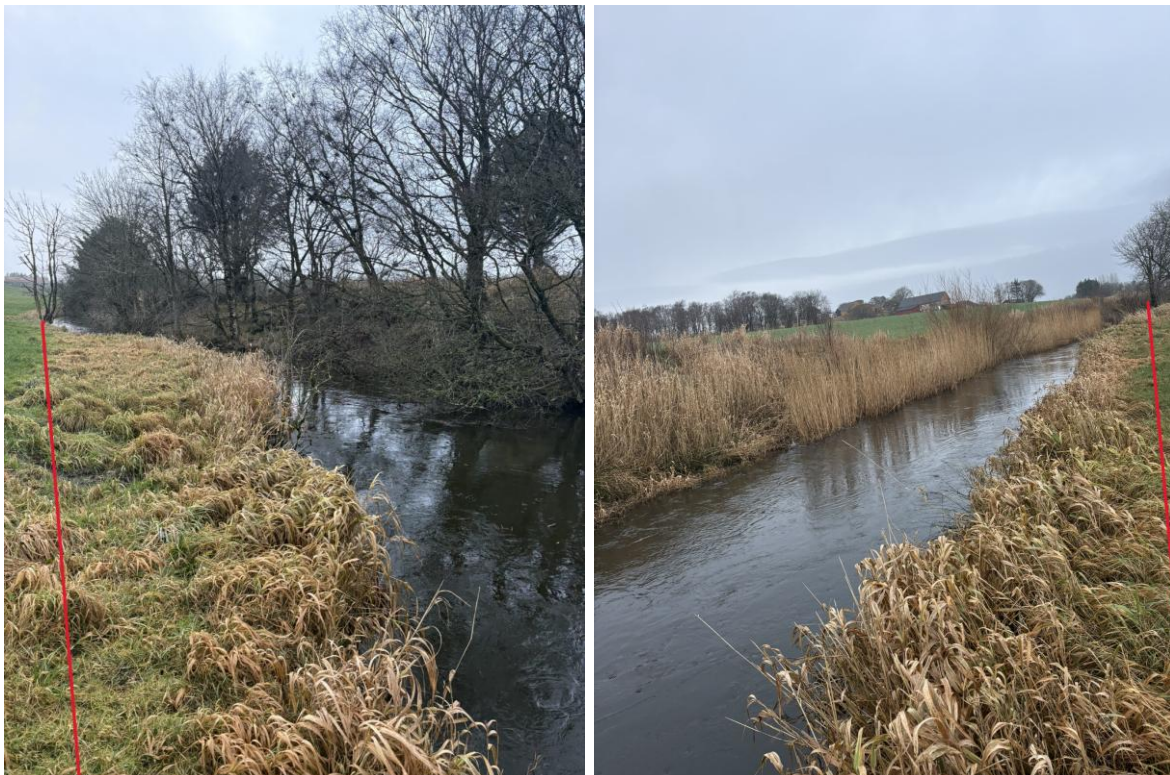
Figur 2.8 Områder innenfor delstrekning 1 der elvekanten må slakes ut. Det skal lages en skråning på minst 1:3. I tillegg vil det etableres ru erosjonssikring og plantes kantvegetasjon. Foto: Maia Gundersen.

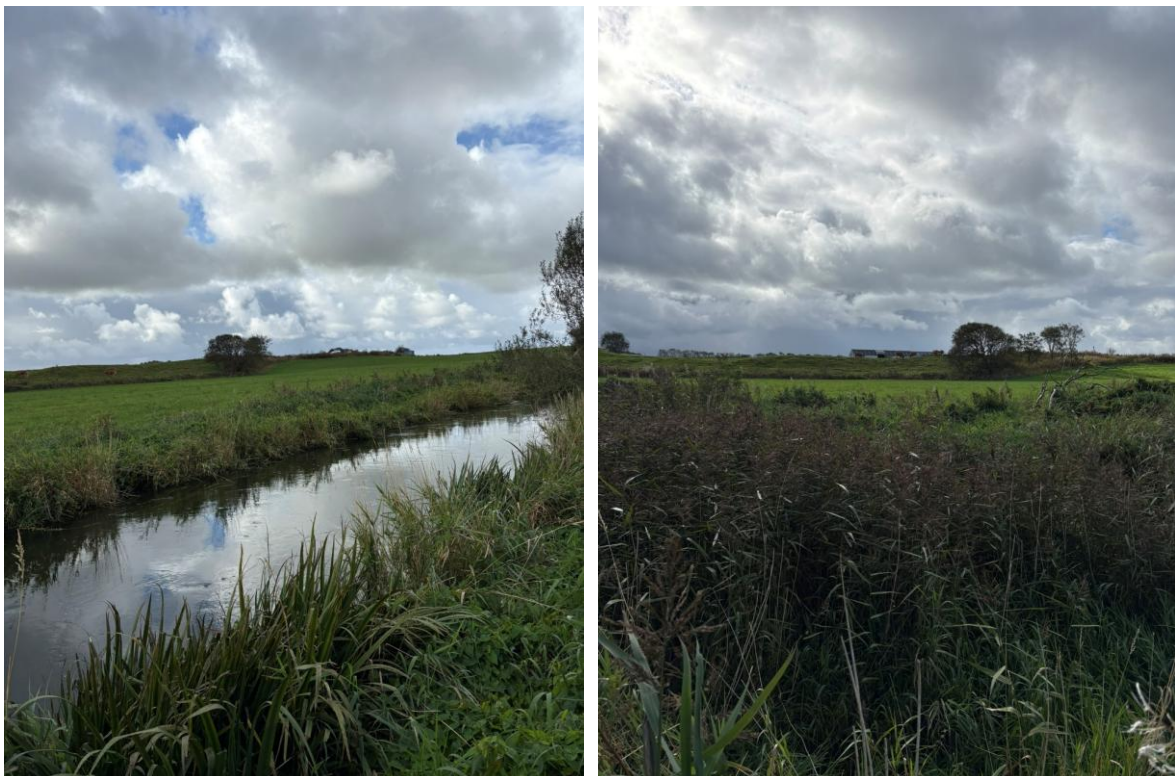
Figur 2.9 Delstrekning 2 er preget av oppsamling av finstoff, erosjon og flom. Bildet til høyre viser planteveksten i elva der det har samlet seg en stor andel finstoff.

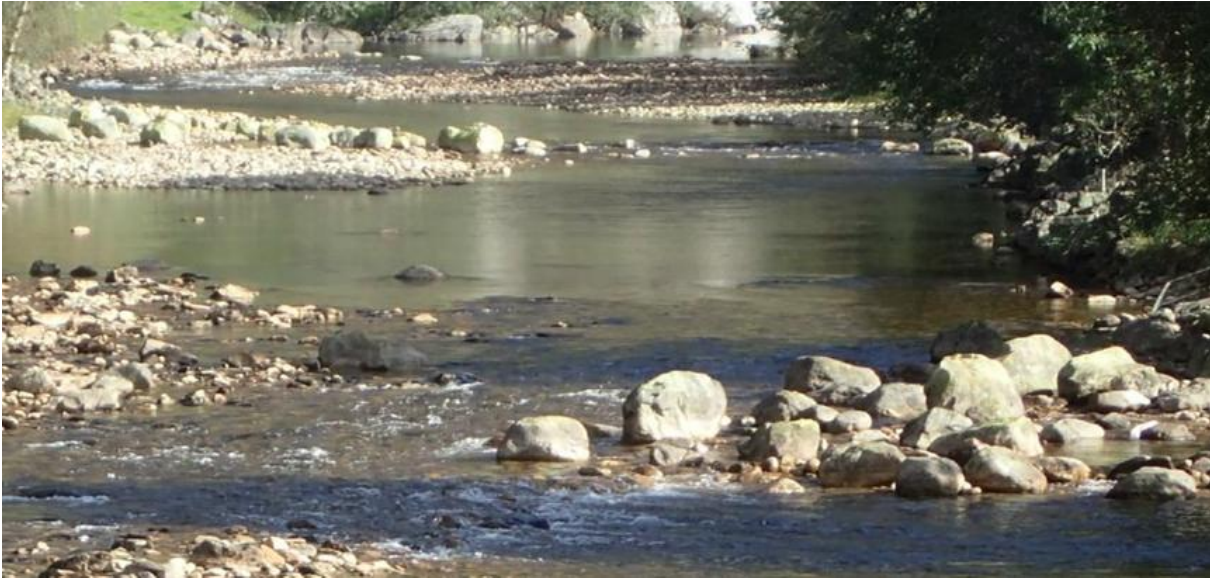
Figur 2.11 Eksempel på buneformete steinutlegg i Frafjordelva, som bidrar til variasjon i en tidligere homogen del av elva. Bildet er hentet fra Pulg et. al, 2018.

I områder hvor det skal graves ut oppsamlet finstoff skal elvebunnen re-etableres med lokalt substrat, habitatstein, og gytegrus. Det skal etableres en v-form i elvebunnen i denne strekningen (figur 2.6), noe som er viktig da delstrekningen er preget av en flat elvebunn. Det er lite variasjon og skjul i strekningen. Det skal derfor plasseres ut blokker og halvbuner for å skape mer variasjon i strømningsforhold. Dette vil også lage egnede gyteområder. Halvbuner og buner kan lages av avrundet stein (se figur 2.11). Det kan bidra med bedre strømningsforhold, samt hvile- og oppholdssteder for laksefisk og ål.

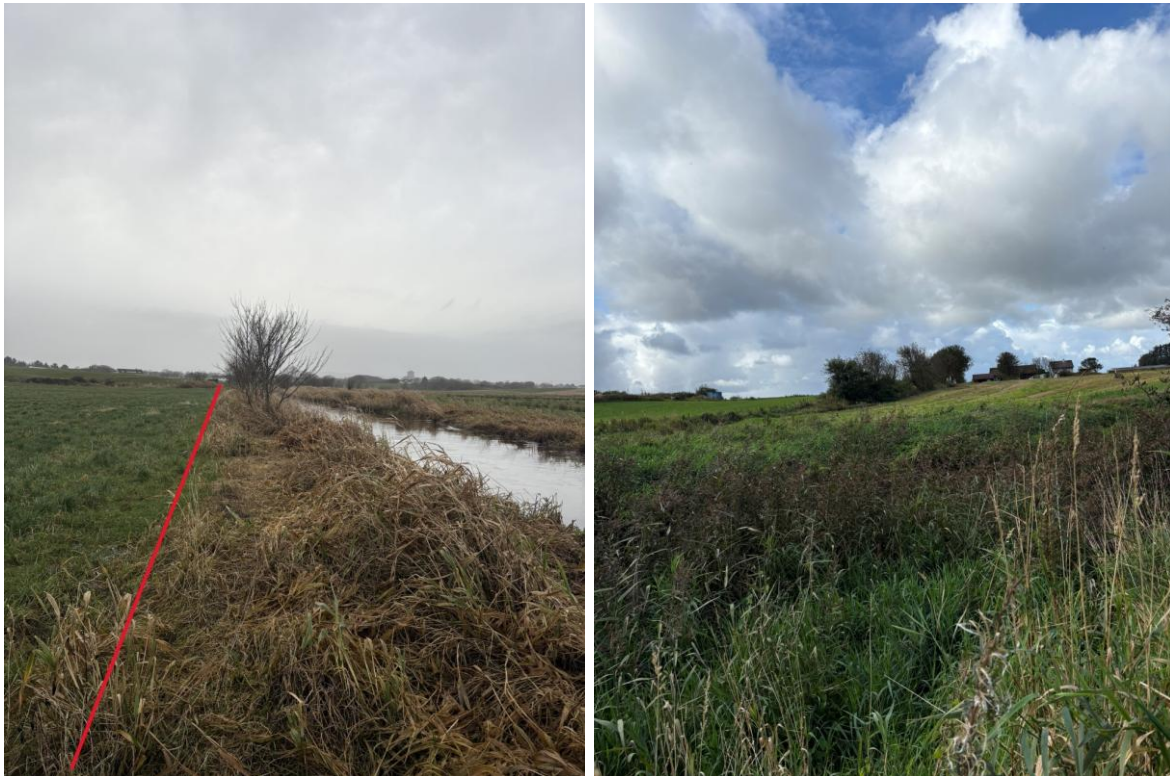
Figur 2.13 Bildet til venstre viser område hvor det skal lages en skrå på minst 1:4. I tillegg vil det etableres ru erosjonssikring og kantvegetasjon. Bildet til høyre viser hvor det skal graves ut maks 80 cm med oppsamlet finstoff. Området er preget av plantevekst og flom. Foto: Maia Gundersen.
