# Helhetlig tiltaksplan for Storånavassdraget, Sandnes kommune

# **Helhetlig tiltaksplan for Storånavassdraget, Sandnes kommune**

**Ecofact rapport: 592**

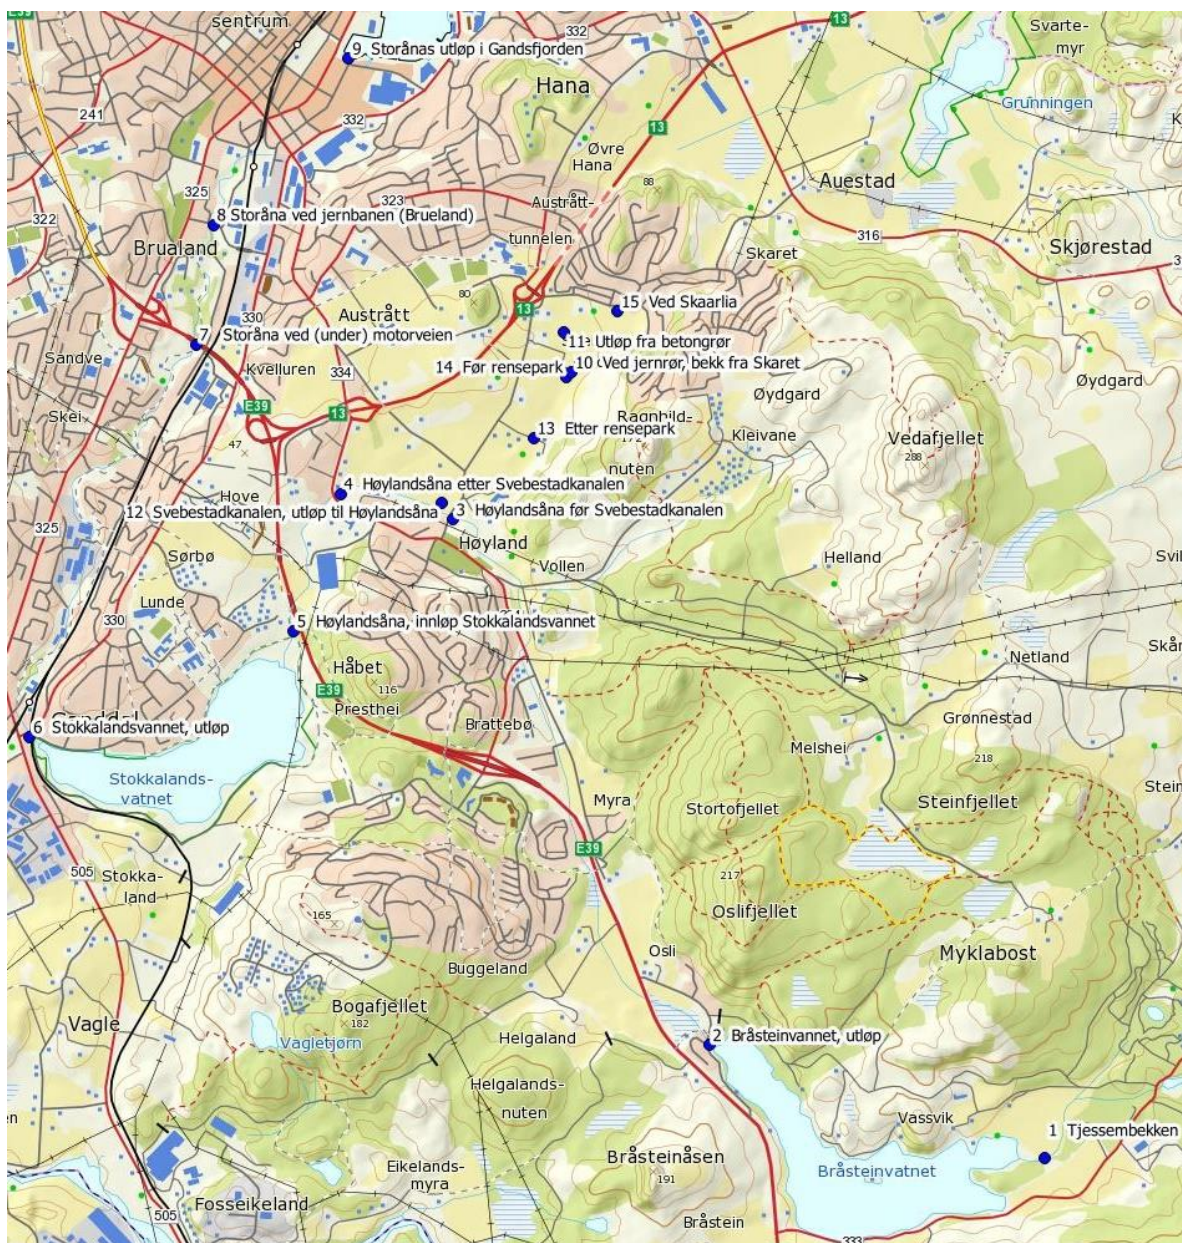
Figur 3.1. Kart som viser prøvetakingsstasjoner

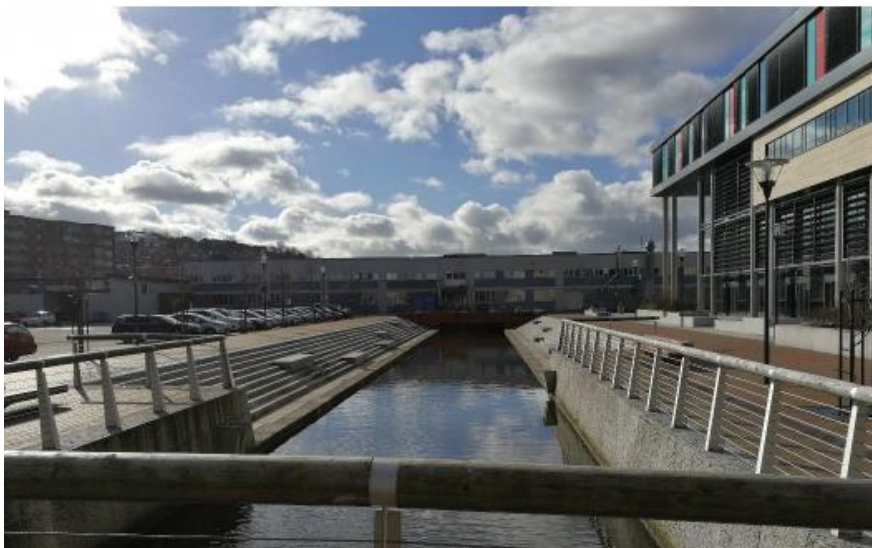
Figur 6.7. Storånas utløpskanal

Sandnes kommune har gjort en betydelig oppgradering ved Storånas utløpskanal. Dette er nå et robust anlegg med stor kapasitet (fig. 6.7), og som i tillegg har høy estetisk og bruksmessig kvalitet. Dette området har svært god utførelse, og er et eksempel på et veldig godt flomtiltak som er utført.

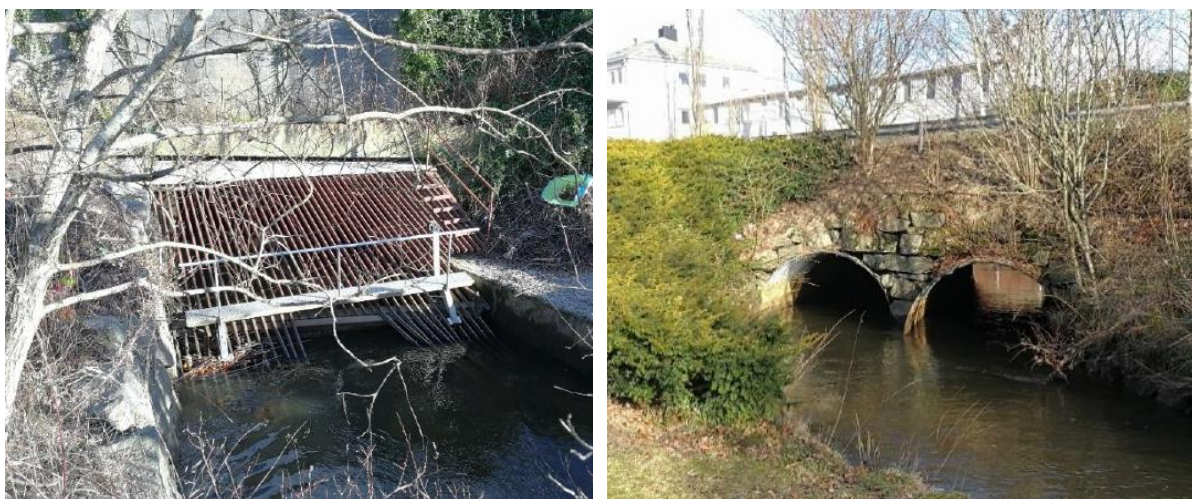
Figur 6.9. Risten foran jernbanekulverten (t.v) og kulverten under Ganddalsgata (t.h.)

Selve jernbanekulverten er opprinnelig dimensjonert for en kapasitet på 27 m<sup>3</sup>/s. Dette vil være tilstrekkelig for å håndtere en 200-årsflom. Den øvre delen av kulverten har mål på ca. 6 x 2 meter, noe som tilsier at den oppgitte kapasiteten kan stemme. Åpningen på kulverten er dekket med en rist (fig. 6.9), og det er mulig at selve risken kan begrense kulvertens kapasitet.

Cirka 10 meter oppstrøms jernbanekulverten går Storåna under Ganddalsgata via en kulvert bestående av to parallelle korrugerte stålrør (fig. 6.9).

Ut i fra en skjønnsmessig vurdering forventes det at de korrugerte rørene nærmer seg slutten av sin levetid. Konsekvensen ved et sammenbrudd vil være stor. Rørene har dessuten mindre kapasitet enn hva som er nødvendig for å ta unna en ekstrem flom. Rørene bør skiftes ut med en plaststøpt konstruksjon i betong med ett løp, og man bør vurdere å forlenge den fram til den eksisterende jernbanetunnelen ettersom en her vil ha bedre driftsmessig tilgang/atkomst enn ved risten.

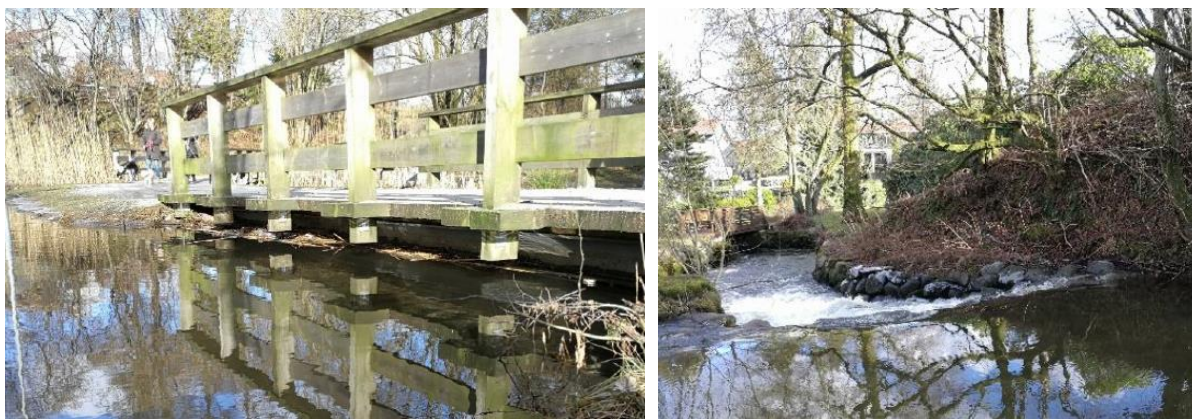
Figur 6.10. Gang- og sykkelbruen ved utløpet av dammen i Sandvedparken (t.v) og terskelen nedstrøms dammen

Vannspeilet i rensedammen i Skeilunden (fig. 6.10) er for høyt, slik at vannstanden i en normal avrenningssituasjon står oppunder bruene i området. Dette gjør at rusk og rask samles opp i brukonstruksjonen, og gir en fuktbelastning på brua som vil brytes raskere ned. Det er også fuktig på gangveien, og ifølge lokalkjente står det ofte vann over gangveien. Dette er til ulempe for brukerne, og i tillegg medfører det at grusen fra gangvegen vaskes ut i bekken med de driftsulempene dette medfører.

Vannspeilet reguleres av steiner som er lagt opp ved utløpet (fig. 6.10). Det anbefales å fjerne noen av steinene, slik at utløpet får en mer «V» form. Da senkes vannivået i en normalsituasjon, samtidig som vannivået i en flomsituasjon øker og man dermed oppnår magasinering av vann som bidrar til flomdemping. Samtidig bør sedimenter i dammen fjernes. Arealet av dammen er ca. 1500 m<sup>2</sup>, så en senkning av vannivået med 0,5 meter (som dermed tillater en oppstuvning på 0,5 meter) vil gi et magasineringsvolum på ca. 750 m<sup>3</sup>. Milina (2002) diskuterer effekten av fordrøyningsvolumer i vassdraget. Et volum på 2000 m<sup>3</sup> er beregnet til å gi en reduksjon i flomvannføring på ca. 7 %. Et volum på 750 m<sup>3</sup> kan dermed redusere en flomtopp med 2-3 %. Dette er i utgangspunktet ikke så mye, men det viser effekten av at mange mindre og rimelige tiltak til sammen kan utgjøre en betydelig forskjell – og spesielt på mindre flommer som inntreffer flere ganger årlig.

En utbedring av terskelen som gir et mer definert løp kombinert med en spranggrop vil også være gunstig for fisk ettersom den i dag utgjør et vandringshinder (se også tiltaksbeskrivelsene i kap. 12).

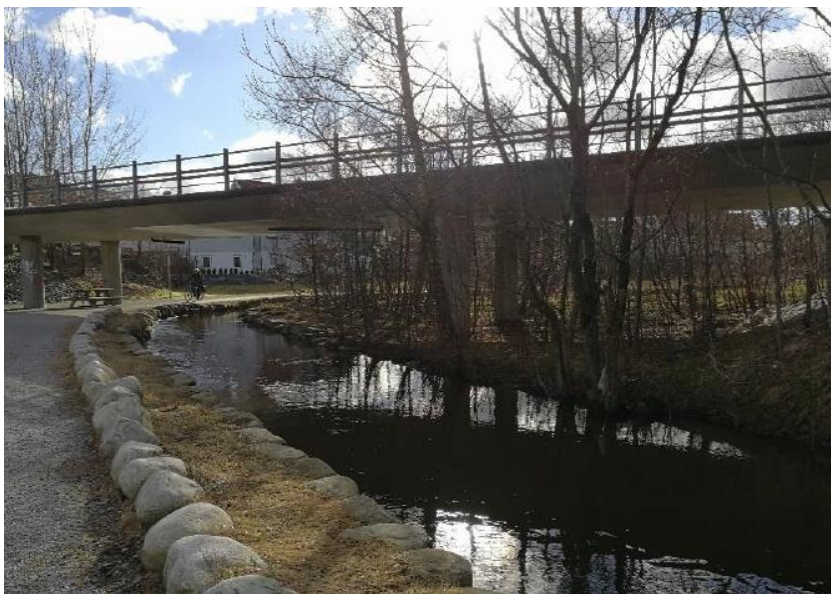
Figur 6.11. Høyt vannstand i Storåna oppstrøms dammen i Sandvedparken

Oppstrøms dammen i Sandvedparken (ved Sørbøtunet) er det generelt høyt vannspeil (fig. 6.11). Ut fra et hydraulisk perspektiv er det en fordel å ta ut masser fra elva på denne strekningen for senke vannspeilet og bedre kapasiteten. Dersom man senker terskelen på utløpet på den lille dammen vil dette også bidra til å senke vannspeilet et godt stykke oppover.

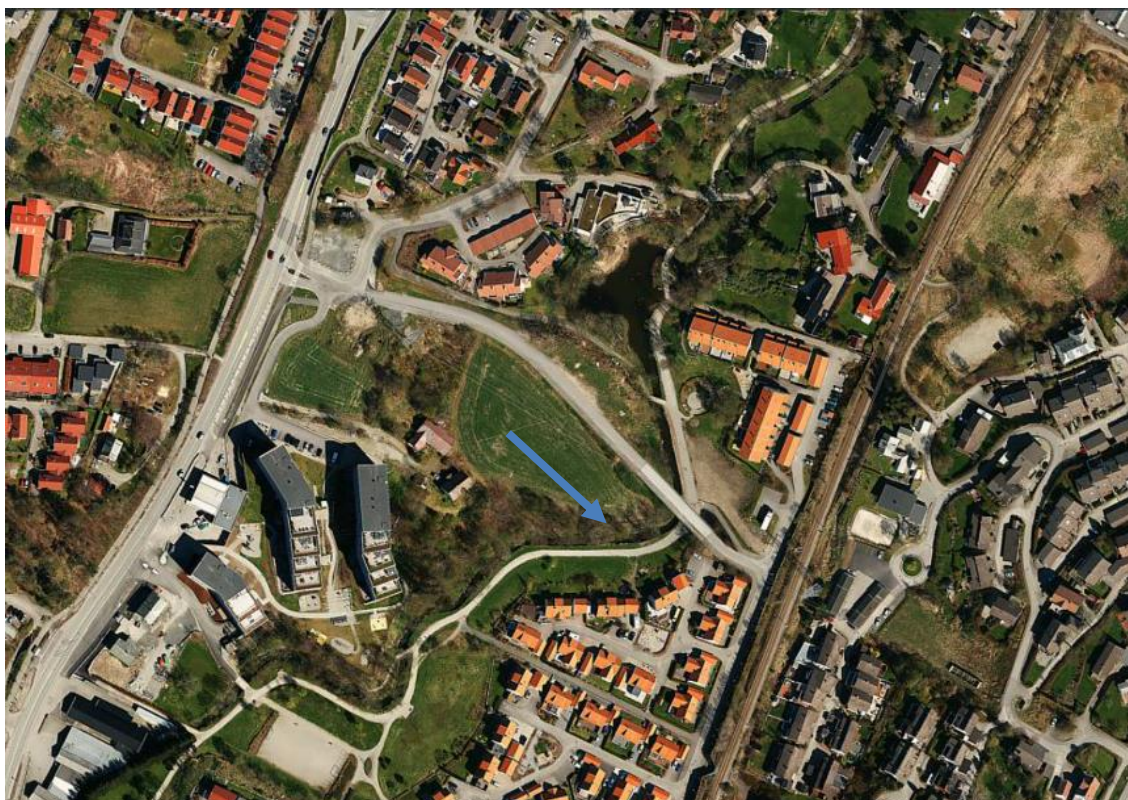
Figur 6.12. Mulig lokalisering av dam ved Sørbo

Industriområdet som ligger langs elva er svært utsatt ved selv den minste flommen som er modellert. Området skal utvikles til boligområde (Åsedalen boligpark). I reguleringsplanen for den planlagte utbyggingen av området, er det lagt opp til at det etableres en større dam i området, og denne vil motvirke utbredelse av flommen. Det anbefales likevel at en tar hensyn til foreliggende, nye flomberegninger ved prosjektering av denne dammen.

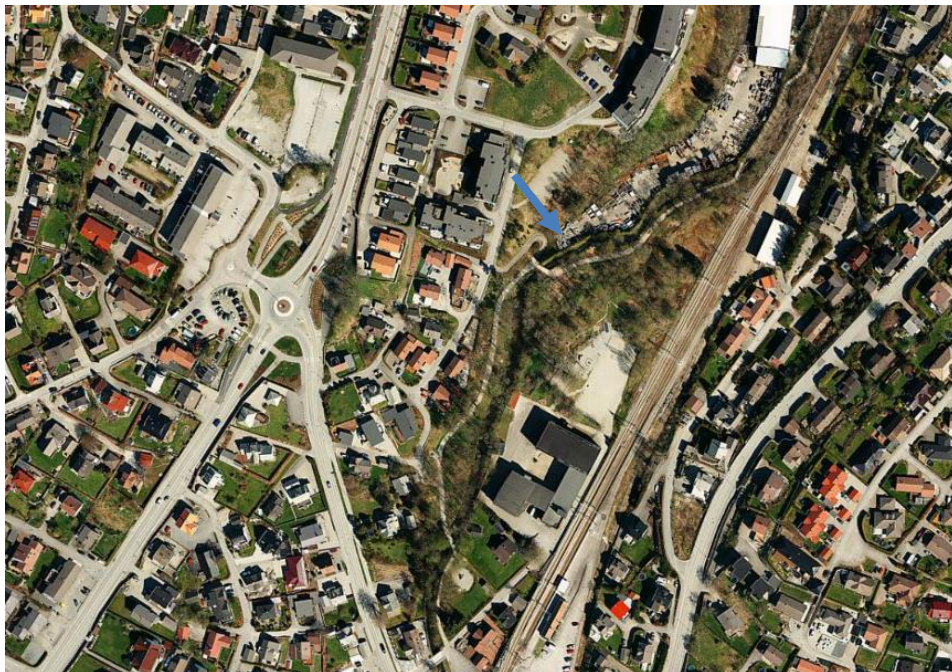
Figur 6.13. Mulig lokalisering av dam ved Åsedalen på Ganddal

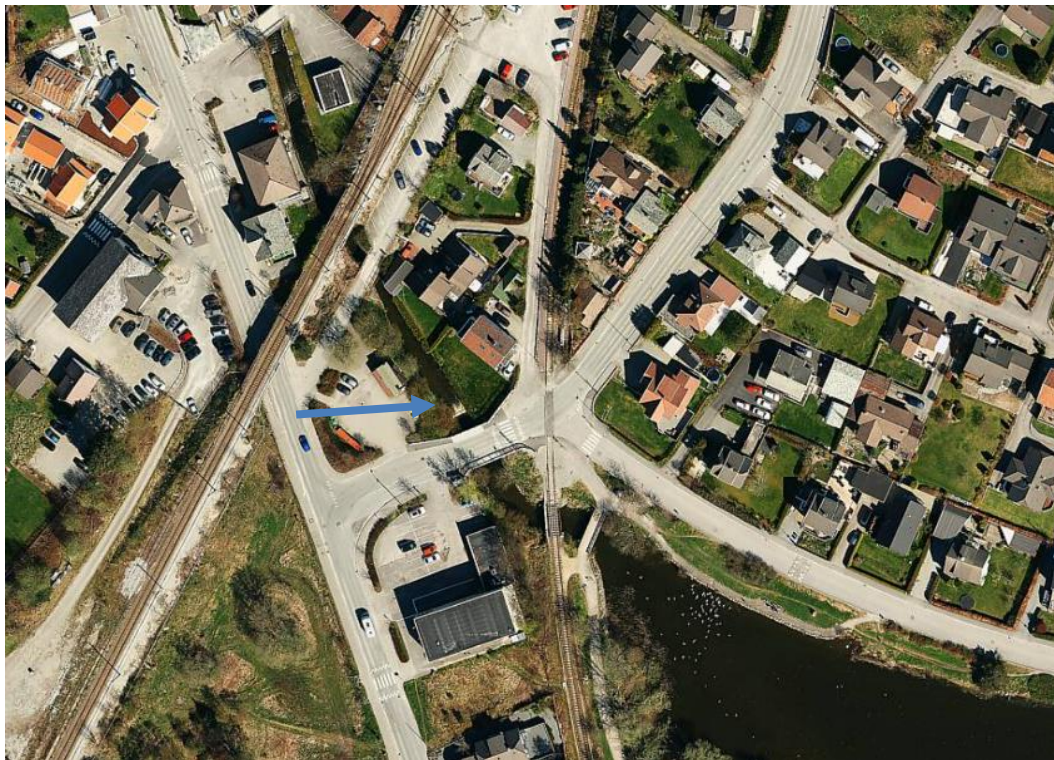
*Figur 6.14. Flybilde som viser utløpet fra Stokkalandsvatnet og plasseringen av dagens betongterskel (ved blå pil)*

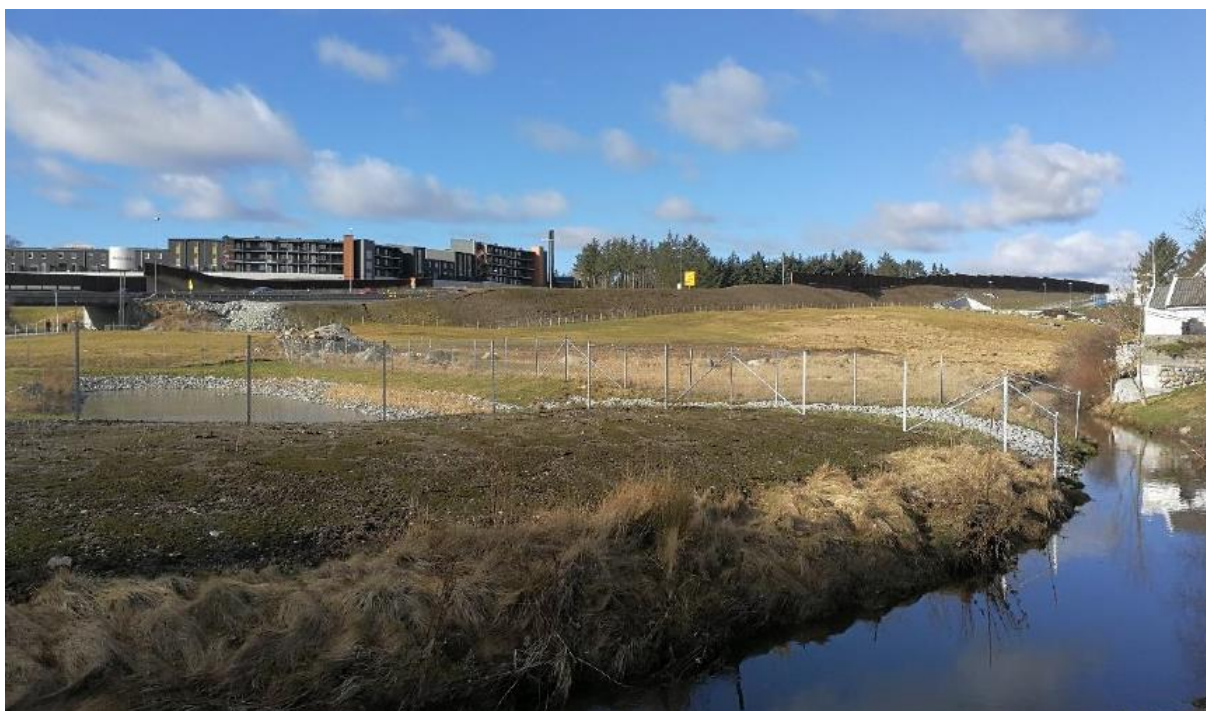
Figur 6.16 viser et område på vestsiden av Høylandsåna, mellom E39 og Tronsholen (sør for Hovemarka). Bildet viser at selv om dette området ikke er bygget ut, er det allerede sårbart ved flom. Dersom en flom når opp til sedimenteringsbassenget på venstre side av bildet, vil forurensningen vaskes ut i Høylandsåna. De få husene som ligger i området ligger svært utsatt til ved en flom. I dette området bør man ikke bygge videre i flomsonen.

Det er også viktig å drifte sedimenteringsbassenget som er vist på bildet, slik at de forurensede massene tas ut og deponeres på forsvarlig måte.

Figur 6.16. Flomutsatt rensedam på vestsiden av Høylandsåna ved Tronsholen

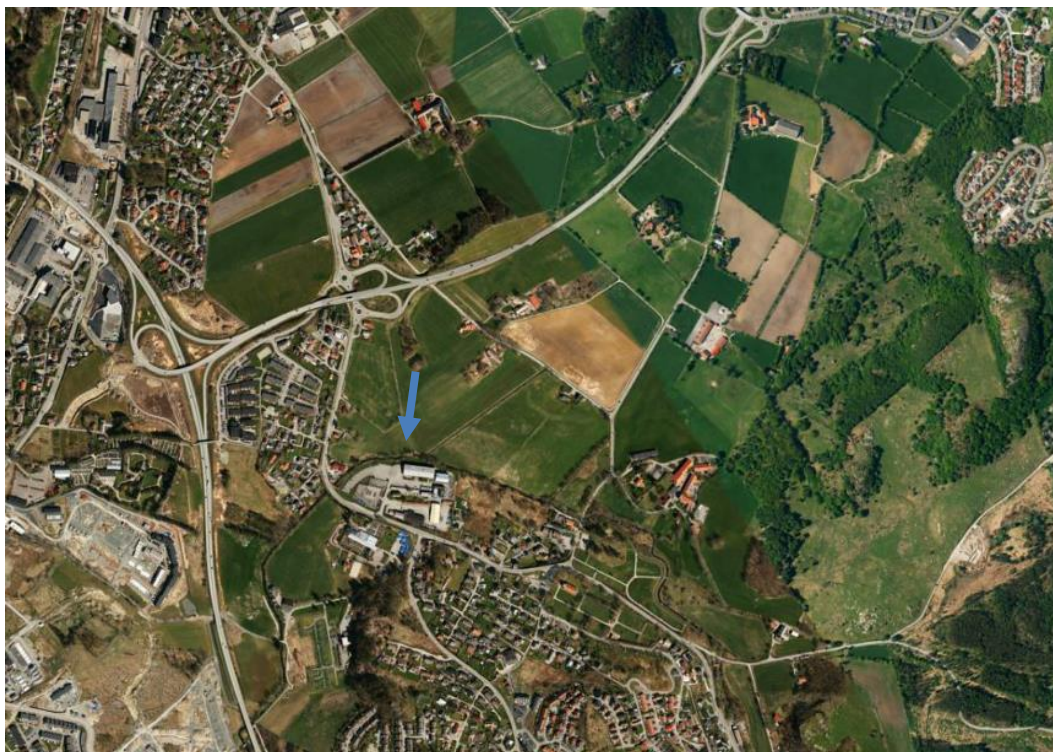
Figur 6.17. Forslag til plassering av fordrøyningsmagasin ved Høylandsmyra

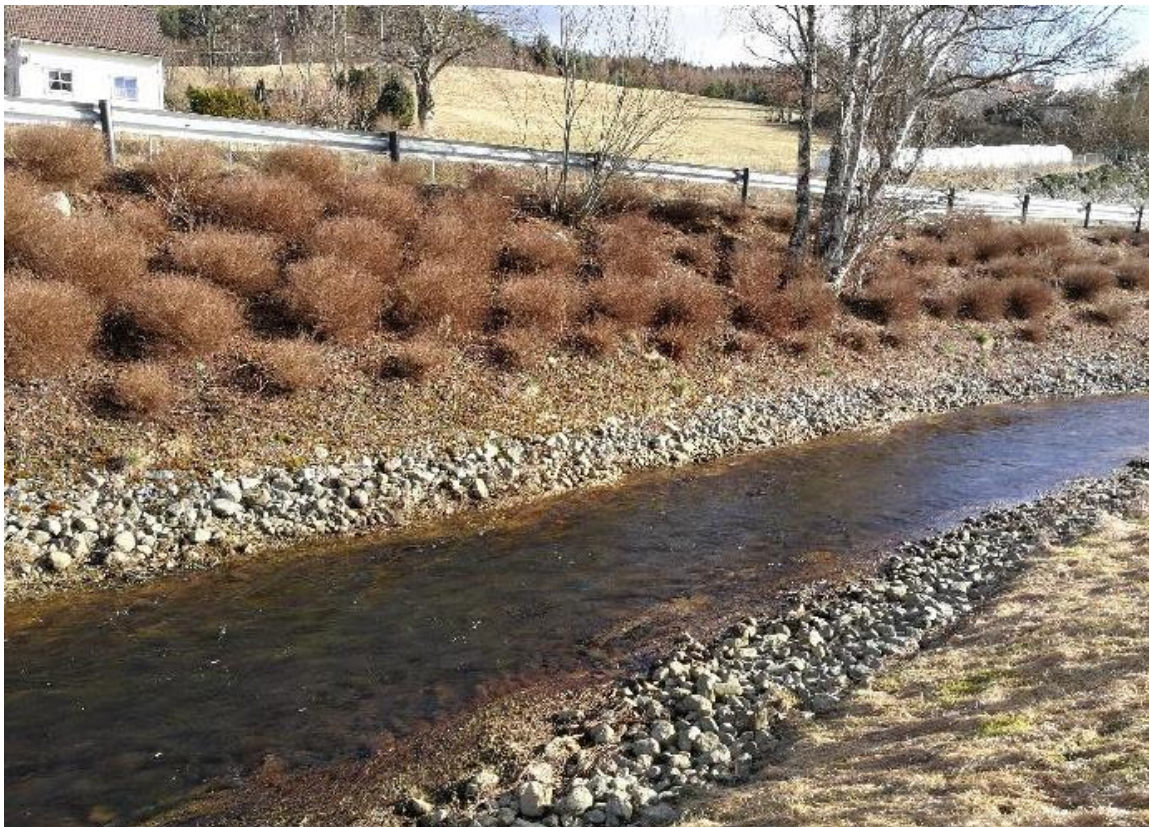
I dette området er elveløpet rekonstruert nylig, og flere kulverter er utbedret. Av figur 6.18 framgår det at vannet strømmer raskt, og det er tvilsomt om steinene på bildet blir liggende i en flomsituasjon. Dersom det oppstår problemer med utvasking bør det etableres terskler i elva, slik at vannstanden går opp og vannhastigheten går noe ned. Da reduseres erosjonen. Slike terskler kan også utformes ved å legge ut større steiner i elven, slik at det oppstår vannstandssprang. Dette vil også gi bedre forhold for fisk og andre ferskvannsorganismer.

Figur 6.18. Langs elvestrekningen ved Brattbø gir liten variasjon i bunnsubstatet stor vannhastighet

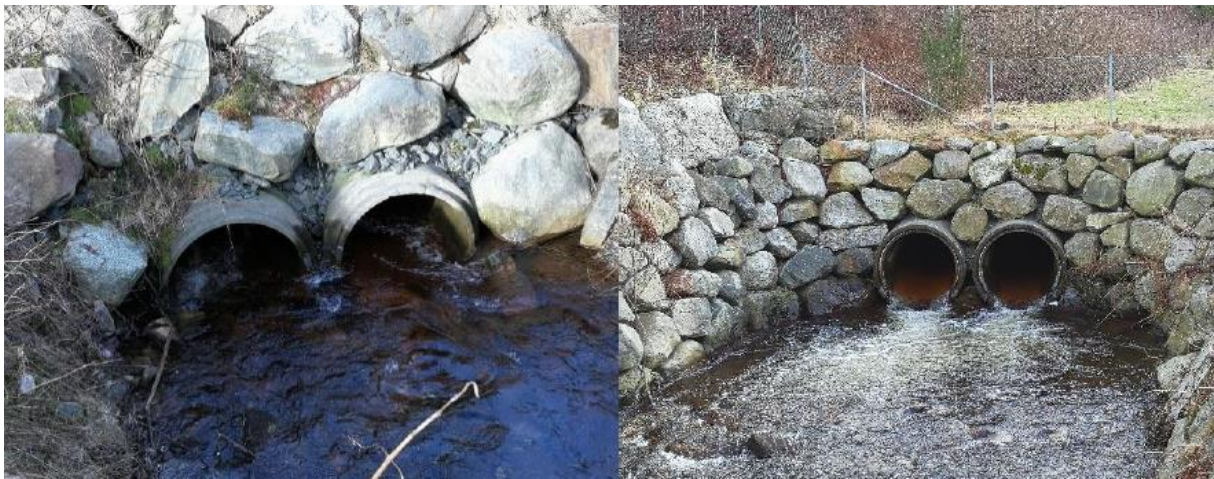
I dette området er elveløpet utbedret i forbindelse med utbygging av et boligfelt. Elva er lagt i en drøyt 40 meter lang kulvert bestående av 2 rør med ca. 100 cm diameter, før det renner i en konstruert kanal som er inngjerdet. Dette er en svært uheldig løsning som ikke burde vært tillatt. For det første har disse rørene for liten kapasitet, og det er stor fare for tilstopping av innløpet i en flom. Da vil vannet kunne flomme ut på E39. Hastigheten som vannet oppnår i disse rørene gjør det dessuten umulig for fisk og dyr å passere. Figur 6.19 viser innløp og utløp til kulvertene på Bjønnbåsen. Hvorvidt det er aktuelt å gjøre noen større endringer av denne løsningen er uklart, men det er viktig med jevnlig tilsyn og opprensning ved innløpet til kulvertene for å forebygge flommer.

Figur 6.19. Utløpet av den 40 meter lange kulverten (t.v) og innløpet til kulverten under E39 (t.h.)

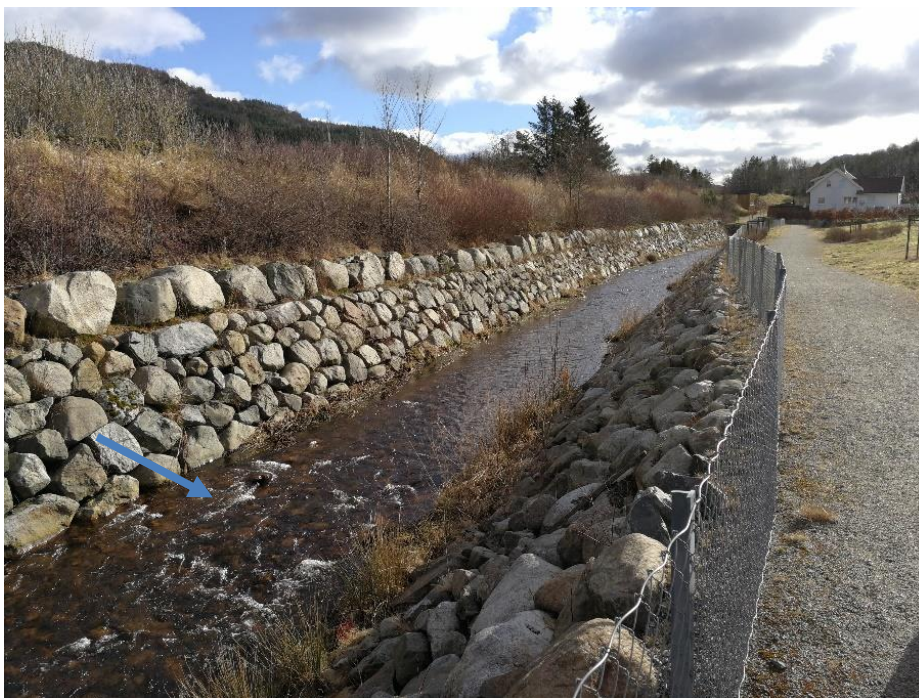
Figur 6.20. Mulig plassering av steinterskel i kanalen ved Bjønnbåsen.

For å øke fordrøyningskapasiteten nedstrøms de to rørene kan det etableres en naturtro steinterskel terskel ved pila i fig. 6.20. Det er viktig at en slik løsning ikke reduserer den hydrauliske kapasiteten til kulvertene oppstrøms, men det er i utgangspunktet mye å gå på før kapasiteten i kanalen blir et problem. En slik terskel vil bidra til et fordrøyningsvolum på noen hundre m<sup>3</sup>. Et slikt tiltak må koordineres med nivået på kjellerne i området, slik at man unngår tilbakeslag.

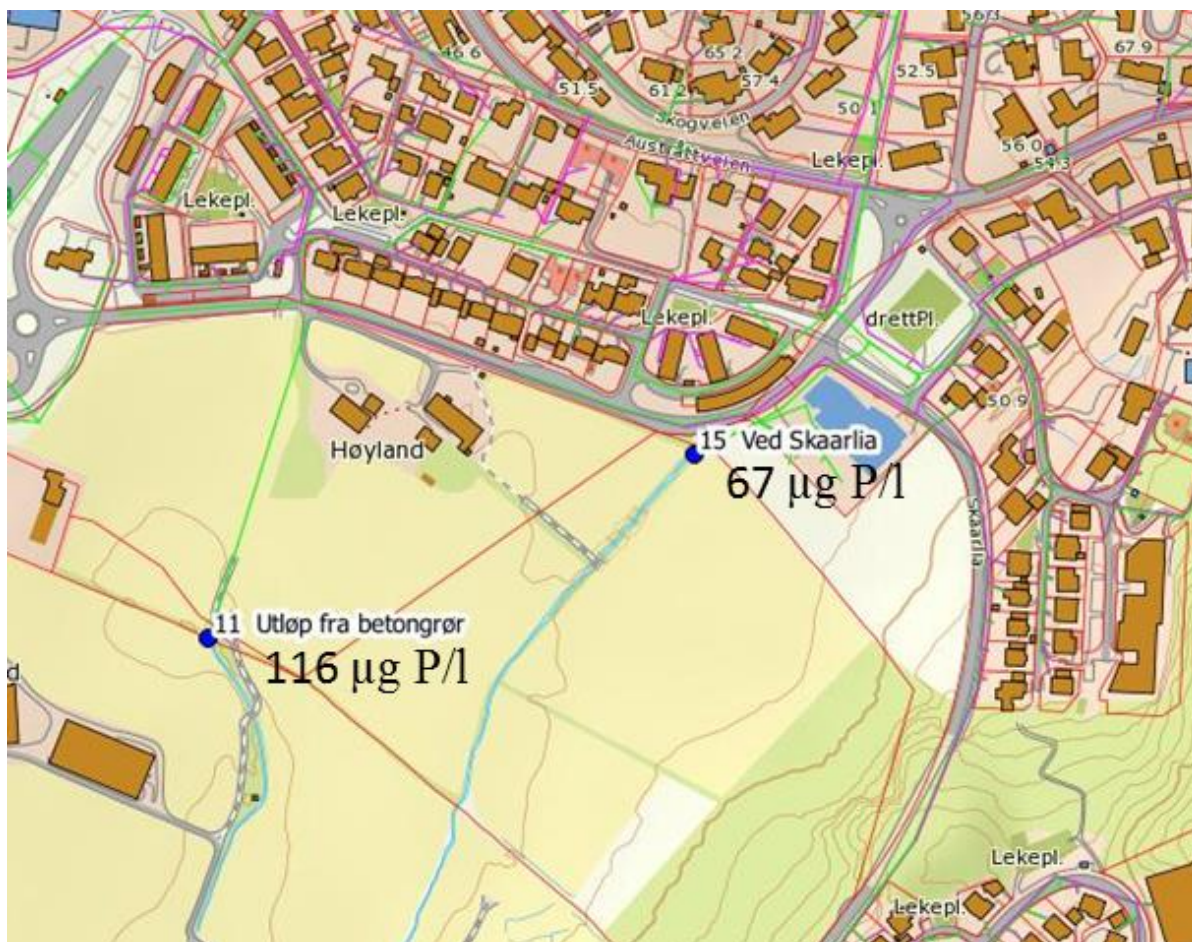
Figur 8.1. Prøvetakingsstasjoner i øvre del av Svebestadfeltet. Figuren viser også overvannsledninger som (grønne strek) som leder fram mot prøvetakingsstasjonene. Gjennomsnittlig fosforkonsentrasjon for prøver (over 60 st.) i perioden 2011-2016 er også vist.

I figur 8.1 er også gjennomsnittlige fosforverdier for de to prøvetakingsstasjonene vist. Gjennomsnittet er basert på 8-15 prøver/år i perioden 2011-16, og alle prøver er tatt på samme dag. Fosforverdiene i avrenningen/overvannet fra boligområdet ved Skaarlia er høyt, og på samme nivå som fosforinnholdet i innløpet til renseparken i jordbruksområdet lenger ned. Gjennomsnittlige fosforverdiene i det vestre løpet er svært høye. Det er uklart om det er andre forurensningskilder enn overvann her. Tallene indikerer uansett at utslipp av overvann kan være en vesentlig kilde til fosforforurensning.

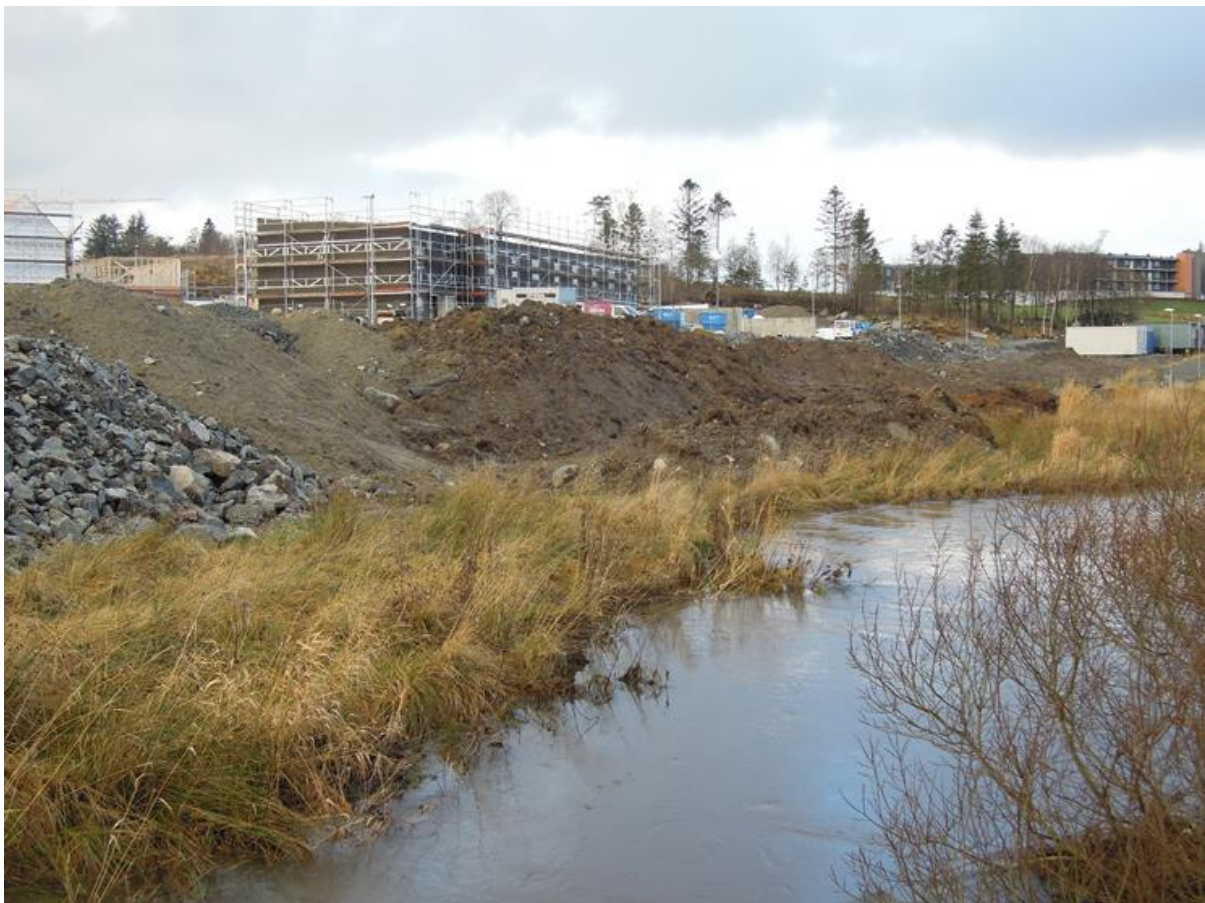
*Figur 8.3. Eksempel på dårlig massehåndtering ved utbygging av nytt boligområde, her ved Sørbøhagene. Masser er lagret tett opp mot Høylandsåna (straks oppstrøms Stokkalandsvatnet) uten noen form for sikring mot avrenning til vassdraget..*

Det kan ikke utelukkes at utbyggingsaktivitet og arealendringer er en viktig bidragende årsak til at en ikke har registrert noen bedring i vannkvalitet med tanke på fosfor og nitrogen de seneste årene. I flere tilfeller er det påvist dårlig massehåndtering. Figur 8.3 viser et eksempel på det.

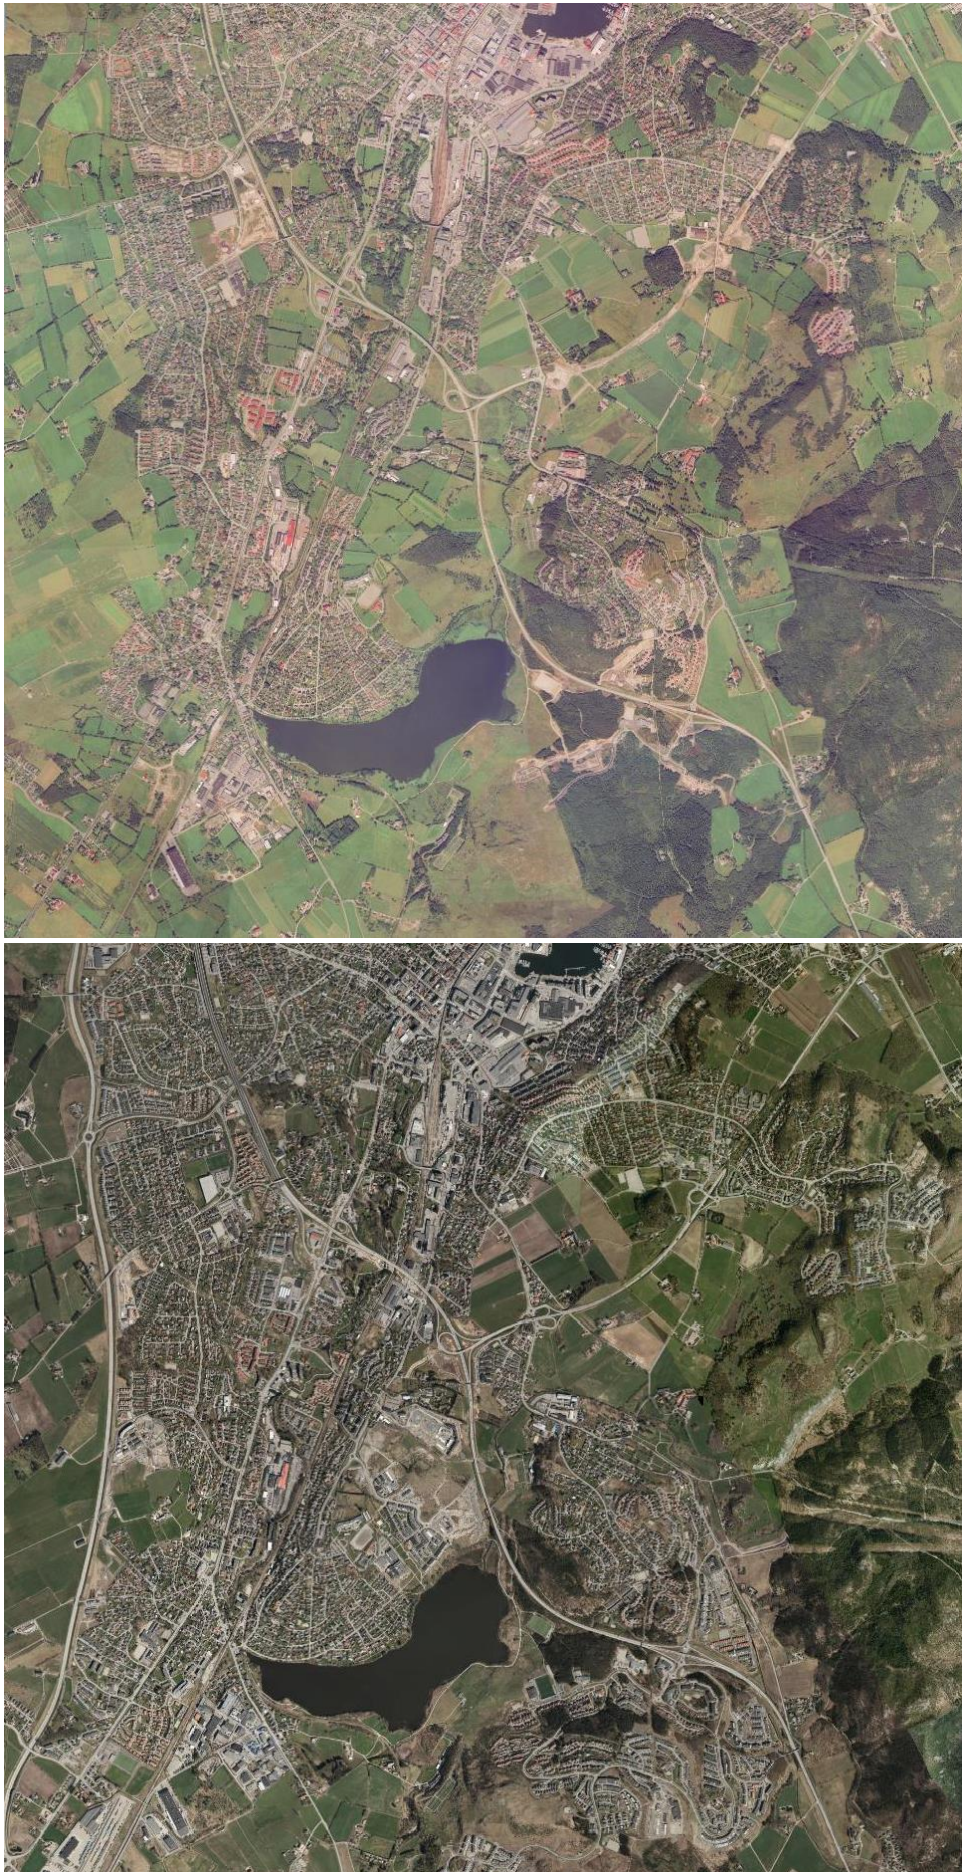
Figur 8.4. Arealbruk i nedbørfeltet til Storånavassdraget i 1999 (øverst) og 2015 (nederst)

Figur 8.4 viser arealbruken i de sentrale delene av nedbørfeltet i 1999 og 2015. Som det framgår av bildene har en stor andel av sentrale jordbruksområder (nord og vest for Stokkalandsvatnet) blitt omdisponert fra landbruk til boligområder. Utbyggingen av boligfeltene på Bogafjell (sørøst for Stokkalandsvatnet) har i hovedsak blitt gjort i skog og heiområder.

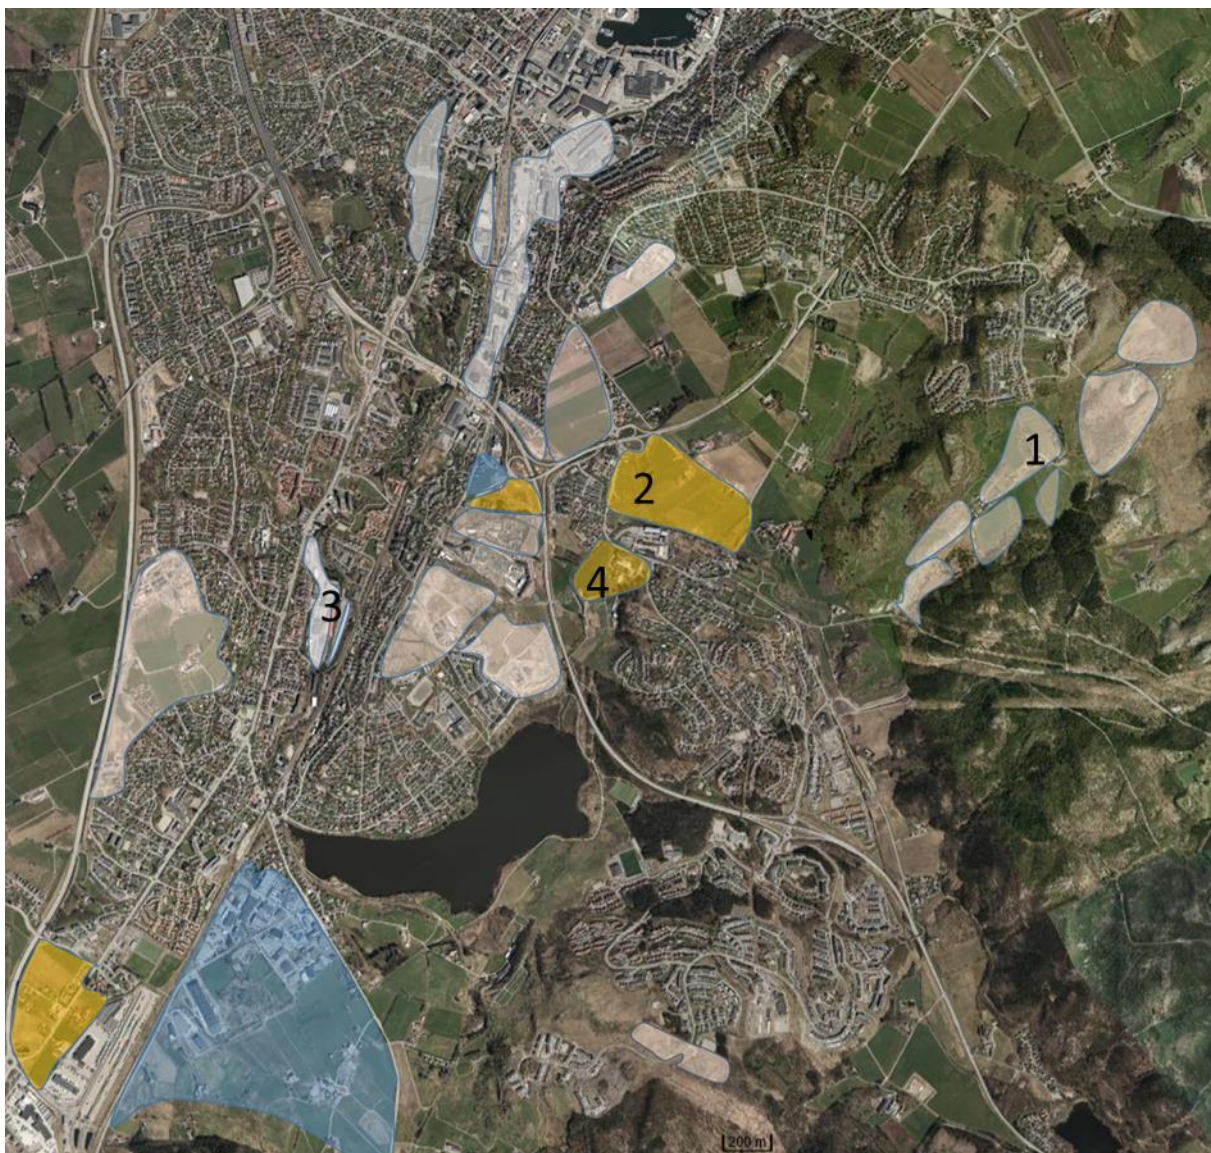
Figur 8.5. Fremtidige utbyggingsareal i Storånavassdragets nedbørfelt. Næringsbebyggelse = blå, Fortetting bebyggelse/anlegg = grå, Bolig/anlegg/sentrumsområde/privat og offentlig tjenestenæring = rosa (vedtatt kommuneplan 2011, men foreløpig er ikke alle områder helt utbygd) og oransje (vedtatt kommuneplan 2015). Område markert med nr. 1 er Kleivane, 2 er Høylandsmyra,, 3 er Åsedalen Boligpark og 4 er Tronsholen som alle omtales på neste side.

Kommuneplanens plankart viser tenkt arealutnyttelse fram til år 2030, og dette er sammenstilt i figur 8.5. I Storånavassdragets nedbørfelt er det her lagt opp til en utbygging av deler av gjenværende jordbruksareal i områder som grenser mot tettbebyggelse i Sandnes samt ytterligere utbygging i Kleivane sør og sørøst for Skårlia.

Industriområdet ved Snekkerveien langs Høylandsåna (fig. 8.5) vil på sikt bli avviklet og erstattet med boligbebyggelse. Arealet ligger i flomfaresone og ligger tett opp mot Storåna. Anleggsaktivitet vil medføre stor risiko for uønsket avrenning til vassdraget.

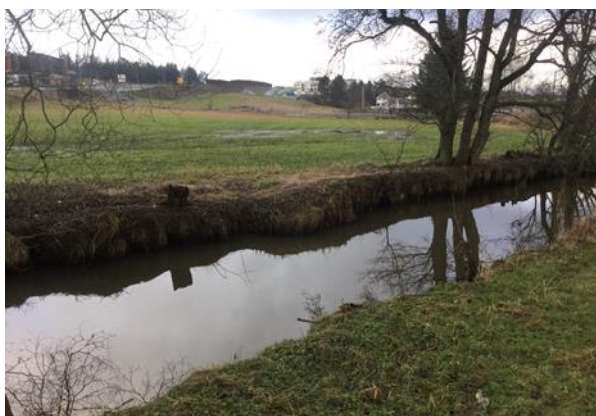
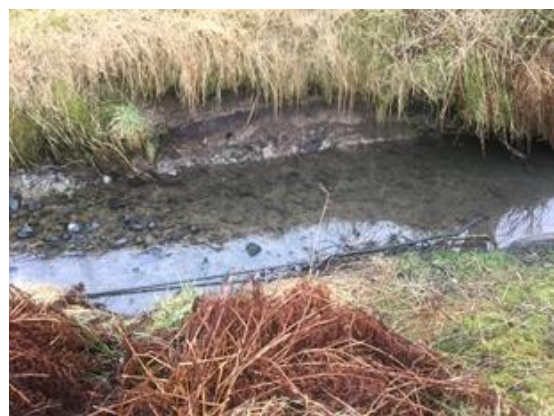
Figur 10.5. T.v.: Dyrka mark som stedvis mangler naturlig kantvegetasjon og flomvoll (Høylandsåna før innløpet til Stokkalandsvatnet. T.h.: Erosjonsutsatt del av Svebestadkanalen mot Skaarlia

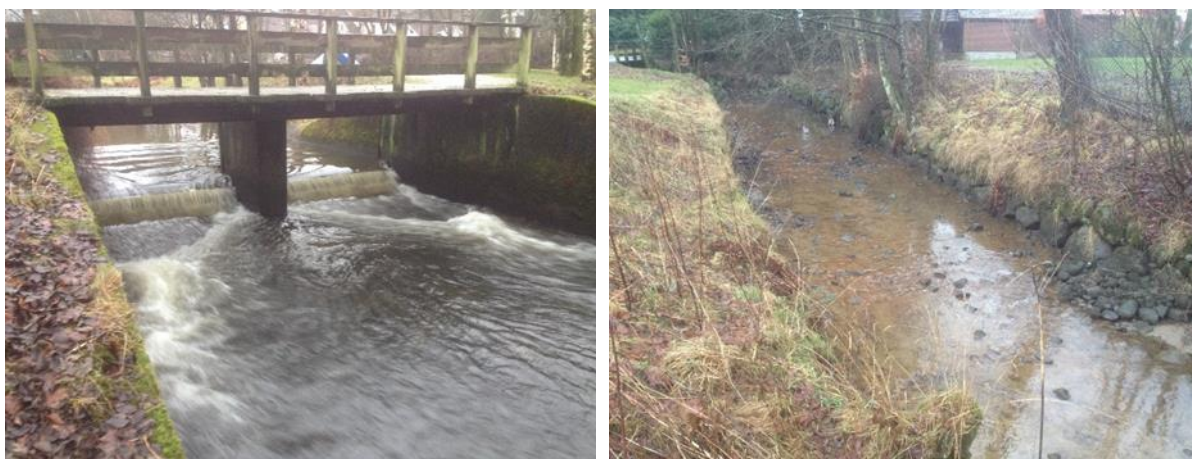
Figur 11.2. Til venstre: Terskel ved Brueland mellom sone 7 og 8 som danner vandringshinder (hinder 1) med unntak av ved flom. Til høyre: Sideløp (9) ved Brueland der trelem (hinder 2) regulerer vanntilførsel og fungerer som vandringsstengsel i øvre del.

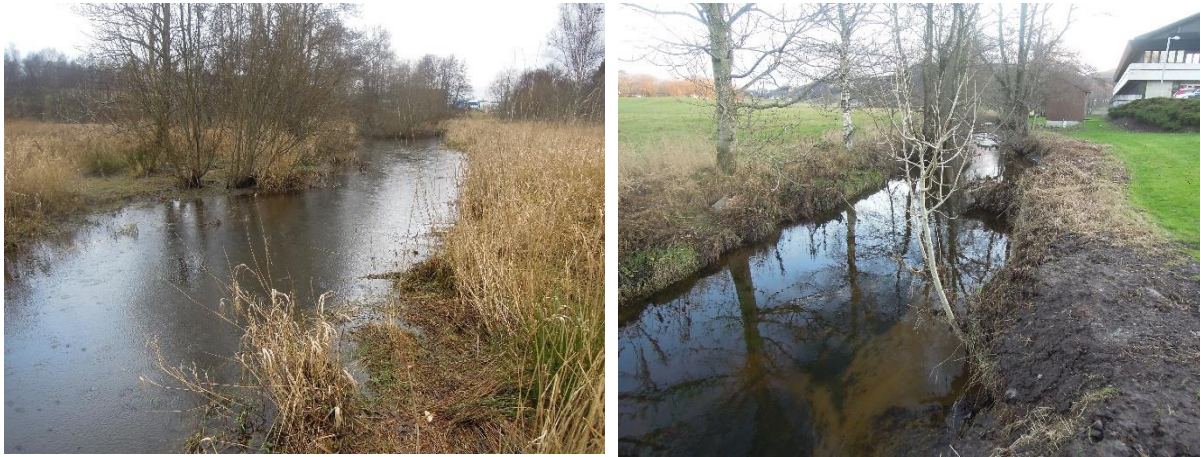
Figur 11.4. Til venstre: Deltaområde Stokkalandsvatnet med klassifisering Svært god (sone 1). Til høyre: Fra sone 10. Plen og kantslått helt ned til elvekant på en side, og smal kantsone med trekk mellom dyrkamark og elv på motsatt side. Området får en total klassifisering som Svært dårlig.

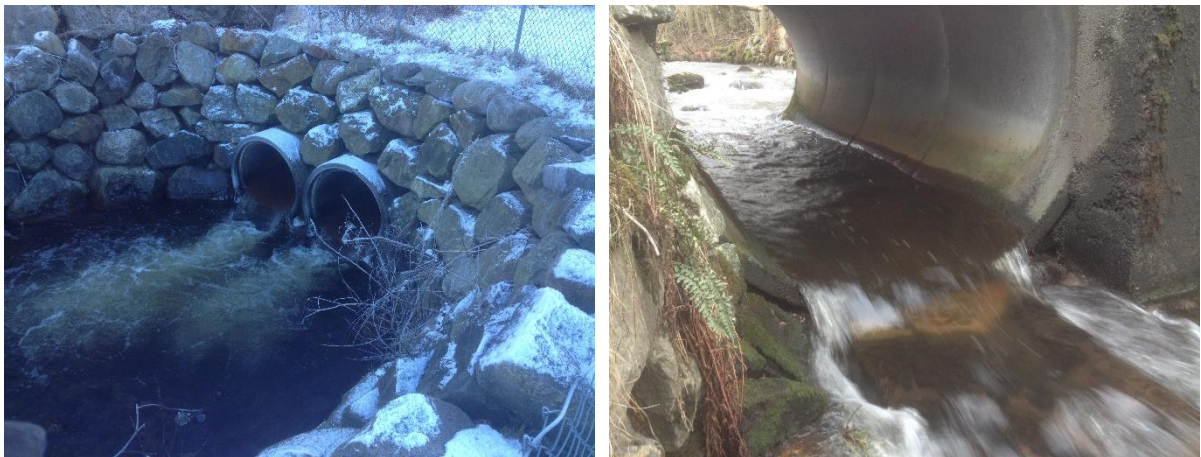
Figur 11.5. Til venstre: Hinder 7 ved Bjønnbåsen i sone 30. Rør som danner vandringsstengsel. Til høyre: Vandringshinder under Melsheiveien. Flat betongkonstruksjon nedstrøms bro danner lav vannsøyle med sterk strøm, og vanskeliggjør passasje både for større og mindre fisk.

Det er registrert 7 vandringshinder i vannforekomsten. Flere av disse er hinder som kan forsinke opp- eller nedvandring, eller være hindre ved spesielle vannføringer (fig. 11.5). Det mest alvorlige er et nytt hinder ved Bjønnbåsen i form av en lang rørlagt strekning (sone 30). Dette er vurdert som et vandringsstengsel ved at strømhastigheten ved tilstrekkelig dybde til at laks og sjørret kan gå i rørene er for høy til at de kan klare å passere strekningen på over 40 meter. Vandringshinderet innebærer at de 10 øverste sonene i vannforekomsten ikke lenger er tilgjengelig for anadrom fisk (rundt 1,2 km). Historisk skal det ha vært laks i elva ved Bråstein/Osli, og laksen kunne også gå opp i Bråsteinvatnet (pers.medd. Tor M. Ramsdal).

Hinderet vanskeliggjør trolig også oppgangen av ål på grunn av etablert terrengform rundt inngang til hinderet. Under Melsheiveien er ytterligere et vandringshinder ved to betongrør, der manglende spranggrop og sterk strøm gjør passasjen vanskelig (figur 11.5).

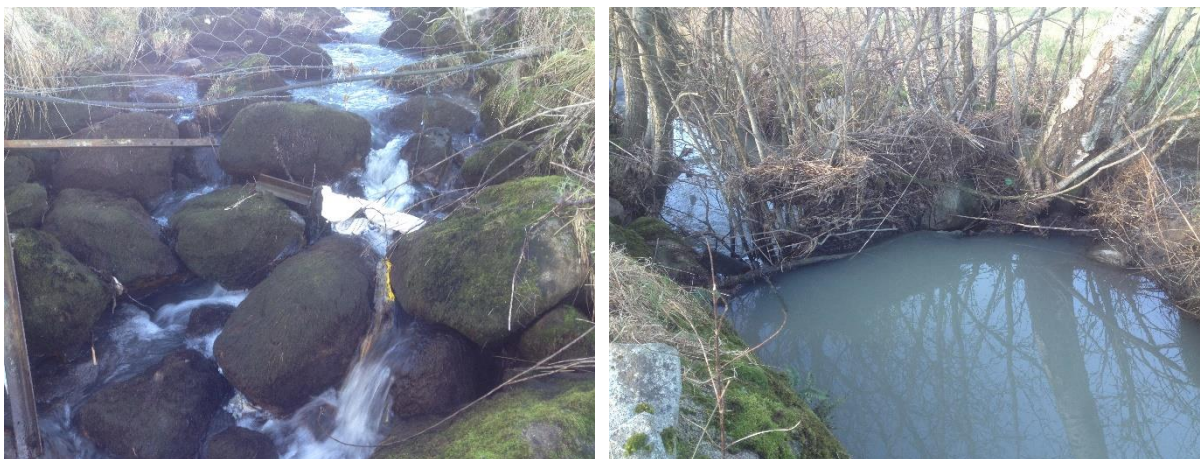
Figur 11.7. Til venstre: Vandringshinder 1 i sone 3. Til høyre: Vandringshinder 2 skyldes trær og oppsamling av diverse materiale som stenger løpet. Tilslamming som følge av gravearbeid viser godt, det ble målt en turbiditet på 109 FNU på befaringen.

Det er noen mindre vandringshinder som alle gjør at fisk bare vil kunne passere på veldig stor vannføring. Vandringshinder 1 er trolig menneskeskapt ved at stein er lødd opp i løpet under et gjerde, for at dyra ikke skal ta seg under gjerdet (fig. 11.7). Steinen ligger slik at det ikke dannes spranggroper og naturlige vandringsveier ved lave til midlere vannføringer, og ved høye vannføringer kommer gjerdet i veien for fiskens vandring. Hinder 2 skyldes trær som har fått vokse opp i løpet, og som sammen med oppsamlet materiale og tilslamming vanskeliggjør passasje (fig. 11.7). Like oppstrøms hinderet er det en sving på elva med mye fin gytegrus. Hinder 3 er utlagte stein og blokker i løpet nedstrøms et stort rør. I røret er det kun få cm vannsøyle ved lav vannføring. Stein og blokk er lagt slik at det kreves mye vann for at fisken skal kunne passere.

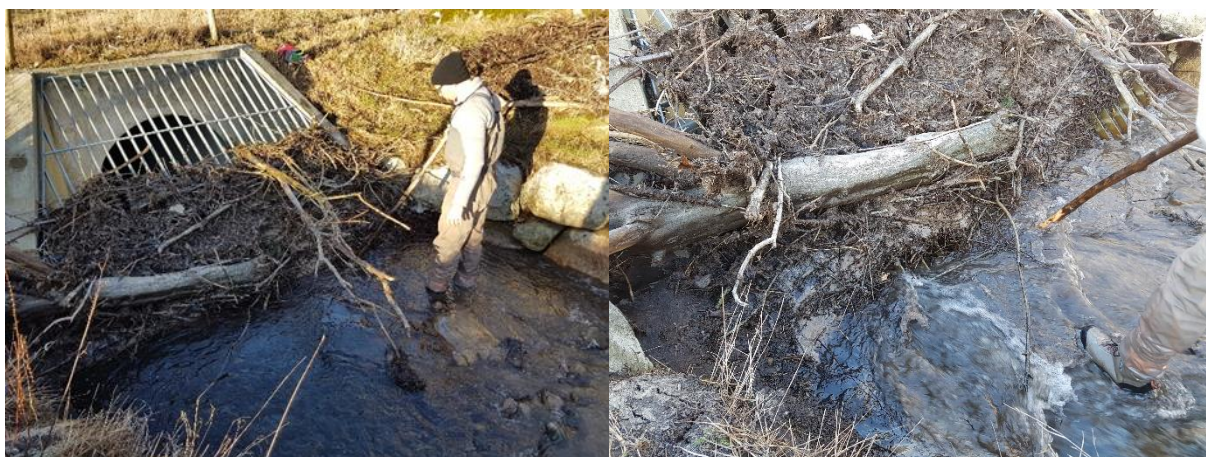
Figur 11.9. En ansamling av greiner og finstoff tettet vandringsveien for fisk i Melsheibekken fullstendig. Vannstanden sank raskt med 25 cm da «sperringen» ble åpnet ved undersøkelsen i januar 2017.

Rørlagt del (1) ender i et vandringshinder (8) i form av en rist med 10 cm spalteåpninger (fig. 11.9). Risten samler mye materiale fra elva som sammen med tilført finstoff fra overvannsledning fra Kleivane fører til at risten tettes fullstendig. Bekken er også bred ved inngangen til rista, slik at det ved rensket rist blir svært lav vannsøyle for fisken å svømme i. I følge data for ledningsnettet mottatt fra kommunen er fallet i røret relativt lite, slik at fisk ikke skal ha problemer med å ta seg frem. Hinder 8 og 9 er henholdsvis inngang til rør for sone 5,

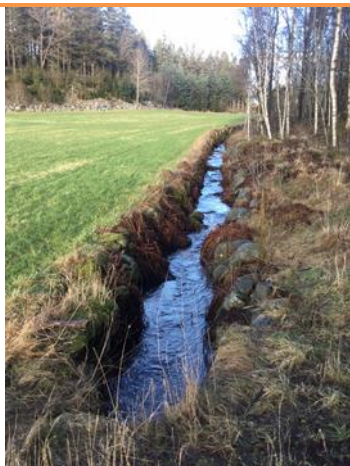
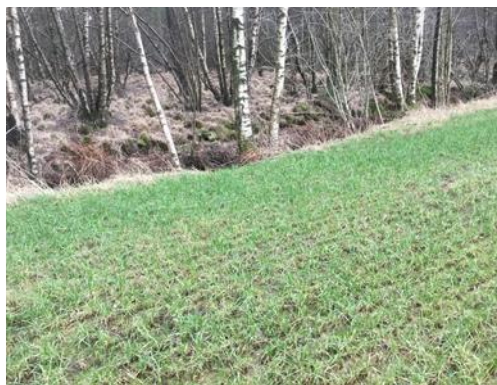
Eng i Vassvik grenser langt og tett mot Tjessembekken. Fra venstre til høyre: Ovenfor og nedenfor Vassvikveien. Dreneringshull for overvann.
