# Helhetlig tiltaksplan for Storånavassdraget, Sandnes kommune

# **Helhetlig tiltaksplan for Storånavassdraget, Sandnes kommune**

**Ecofact rapport: 592**

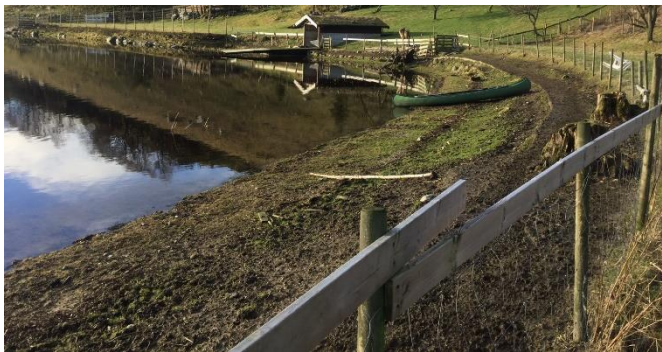
| Nr | Beskrivelse |
|---|---|
| 9 | <p><b>Tiltak mot erosjon og overflateavrenning fra beiteområde (nr. 3 &amp; 4 i fig. 12.4)</b><br/>Ved Vassvik er det etablert en støpt betongsti fra et sauefjøs til beitemarken. Stien går helt i vannkanten, og for øyeblikket er det ingen reell mulighet for å legge stien andre plasser. Formålet med betongen er å hindre fotrâte hos sauene.</p> <p style="text-align: right;"><i>Sauestien langs Bråsteinvatnet</i></p> <p>Langs stien blir ekskrementer liggende, og skylles ut i vannet ved nedbør. Dette er uheldig med hensyn til næringsavrenning til innsjøen, og en bør søke å finne bedre løsninger. Kortsiktige kan en skrape/koste og fjerne ekskrementer med korte mellomrom. På lengre sikt kan det være aktuelt å etablere en vegetasjonsdekket grasvoll langs stien for å skjerme den fra overskylling.</p> |

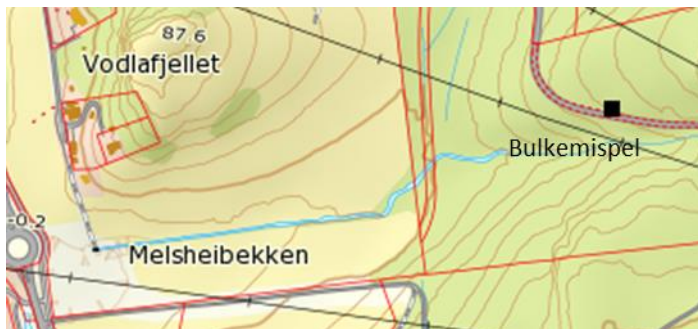
Registrert funn av bulkemispel i Melsheibekkens nedbørfelt

| Nr | Beskrivelse |
|---|---|
| 5 | <b>Bekjempelse av bulkemispel</b><br>Bulkemispel er påvist ved Melsheiveien. Berberis vokser i kantsonen oppstrøms vandringshinderet. |

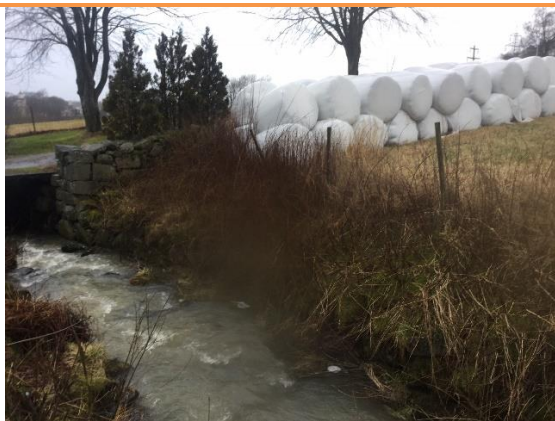
Rundballer plassert for nær Kleivanebekken

| Nr | Beskrivelse |
|---|---|
| 5 | <b>Forebyggende tiltak, fôrlager (risikopunkt 24 i fig. 12.6, stor risiko)</b><br>Rundballer er plassert i lange rader og på høyden langs en mark som heller mot bekken. Avstanden til vannstrengen er <2 m. Fôrlageret bør flyttes til et område med mindre risiko for avrenning til bekk ved evt. uhell. |

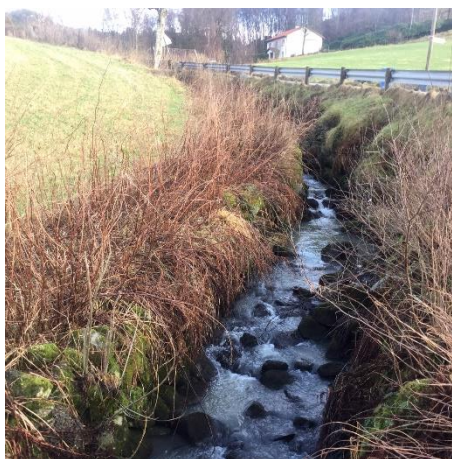
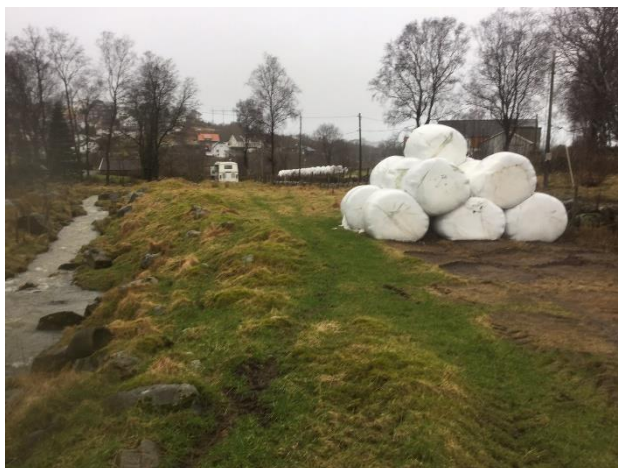
En mark ovenfor innkjørselen til Vollen heller sterk mot bekken og har kun en svært smal kantsone av bringebær (nitrofil). Tiltak for å hindre avrenning vil være å øke bredden på kantsonen. Videre oppover er det en beitemark hvor kantvegetasjonen er helt fraværende. Også her må det etableres en minst 2 m bred kantsone bestående av høyvokst gras, busker og evt. trær som svartor.

T.v: Kleivanebekken ved innkjørselen til Vollen, t.h: beitemark som krysses av bekken (rundballelager risikopunkt 23, se tiltak prioritert 2)

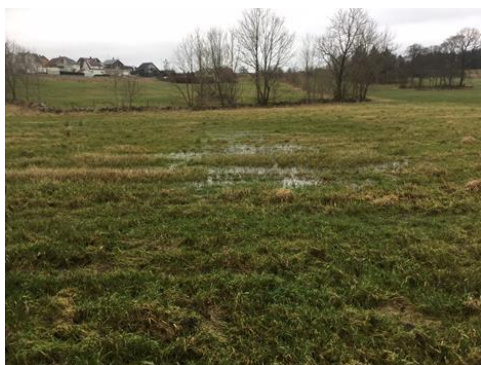
Areal egnet for etablering av dam

| Nr | Beskrivelse |
|---|---|
| 8 | <b>Restriksjonssone/flomareal. Fordrøyningsdam/rensedam ved Høylandsmyra (rensedam 8, flomtiltak 2, fig. 12.8)</b><br>Høylandsmyra danner et svært flatt og lavt landbruksområde. På nordsida er det flat og fuktig dyrka mark, bare delvis med en liten flomvoll mot elva. Tidvis er deler av den dyrka marka utilgjengelig for høsting eller bearbeiding på grunn av fuktighet og vannspeil. Ved stor vannføring i elva kan dette område flomme over. I flomsone bør det være restriksjoner mot bygging.<br><br>Utformingen av elveløpet og terrenget med den lavtliggende marka gjør videre dette området spesielt godt egnet som flomområde og etablering av en fordrøyningsdam synes både naturlig og svært viktig. |

Dammen bør ha et volum på minst 3000 m<sup>3</sup>. Fordrøyningsdammen kan kombineres med en rensedam og utformingen kan gjøres slik at det blir en rensedam med estetiske elementer som tilfører området mulighet for rekreasjon.

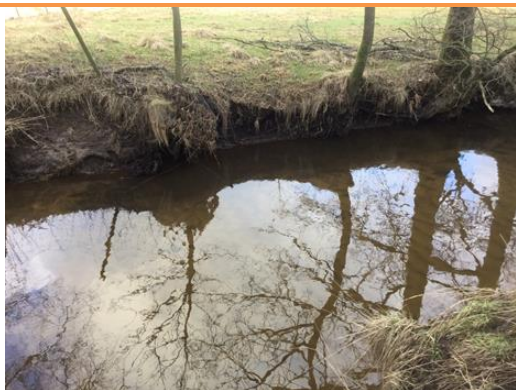
Område med stor risiko for overflateavrenning og erosjon

- 9 Hele sone 10 og 12, og delvis 13 mangler fullstendig kantvegetasjon på nordsiden, og er sterkt preget av at de finkornete massene raser ut. Fulldyrka mark går helt ut til kanten og kanten er delvis loddrett mot elva. Bunnen er sterkt preget av tilslamming. Terrengtet er ikke hellende, men kraftige byger og mye nedbør kan trolig likevel gi situasjoner med avrenning. Deler av området er i tillegg flomutsatt med vanskelige dreneringsforhold, og avrenning etter flom kan forekomme. Det optimale er at det plantes med tilpasset vegetasjon (svartor, vier, hegg), etter at kantene er lagt ned slik at disse får en svak helling. Det må benyttes jordbindende matter under etableringsprosessen for å unngå sterk utvasking av masser. Tiltaket kan med fordel kombineres med at det utplasseres en del habitatstein i løpet ved Tronsholen (se mer detaljert beskrivelse i vedlegg 3, tiltaksnummer 7)

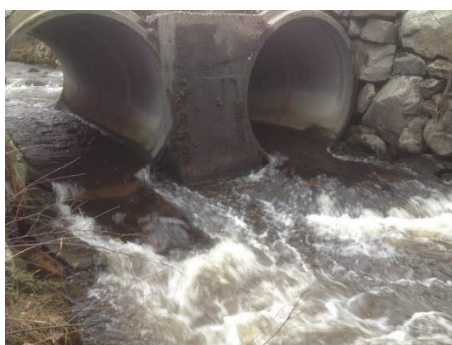
Høylandsåna går i rør under Melsheiveien. Selv om spranghøyden er relativt liten gjør sterk strøm og manglende sprangrop foran rørene at hinderet er vanskelig å forsere, både for aure og ål.

Rørene under Melsheiveien

Enkleste løsningen er trolig å etablere en terskel nedstrøms rørene, og dermed heve vannstanden foran rørmunningene men 25-30 cm. Mer detaljert tiltaksbeskrivelse finnes i vedlegg 3, tiltaksnummer 8).

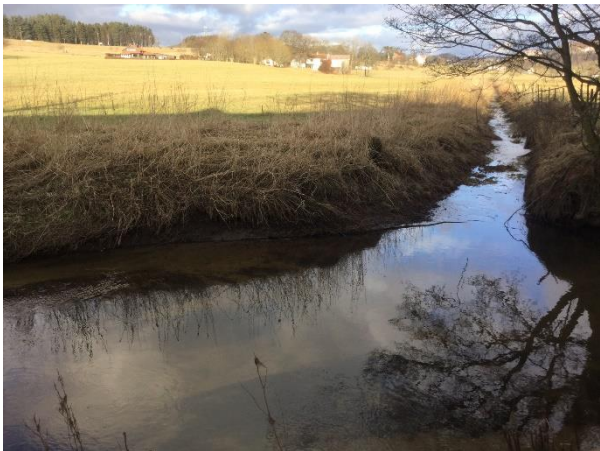
| Nr | Beskrivelse |
|---|---|
| 24 | <p>Øvre del av kanalen som fungerer som et fordrøyningsareal og trolig har noe renseeffekt på grunnlag av vegetasjonsdekket bunnforhold og gode vegetasjonskledde kanter med en liten helning.</p> |

| Nr | Beskrivelse |
|---|---|
| | <b>Tiltak for å forbygge overflateavrenning (flomvoll), kanal i dyrka mark v. Tronsholen (nr. 17 i fig. 12.8)</b><br>Kantene langs denne kanalen er stabile og kledd med høy grasvegetasjon og noe bringebær helt ned til bunnen hvor det er godt innslag av vannplanter. Dette bidrar til renseeffekt slik den ligger i dag. Det er viktig at det er en liten flomvoll langs dyrka marka som hindrer direkteavrenning til kanalen. Der flomvoll mangler bør dette etableres. Ved opprenskning i kanalen er det viktig at en ikke fjerner all vannvegetasjon slik at denne raskt reetablerer seg. Eventuelt bør det vurderes å ta vare på noen forekomster når en graver, og plassere dem tilbake i kanalen etterpå. Kanalen er 1-2 m dyp og fungerer også som et fordrøyningsareal for vannføringen i Høylandsåna. |

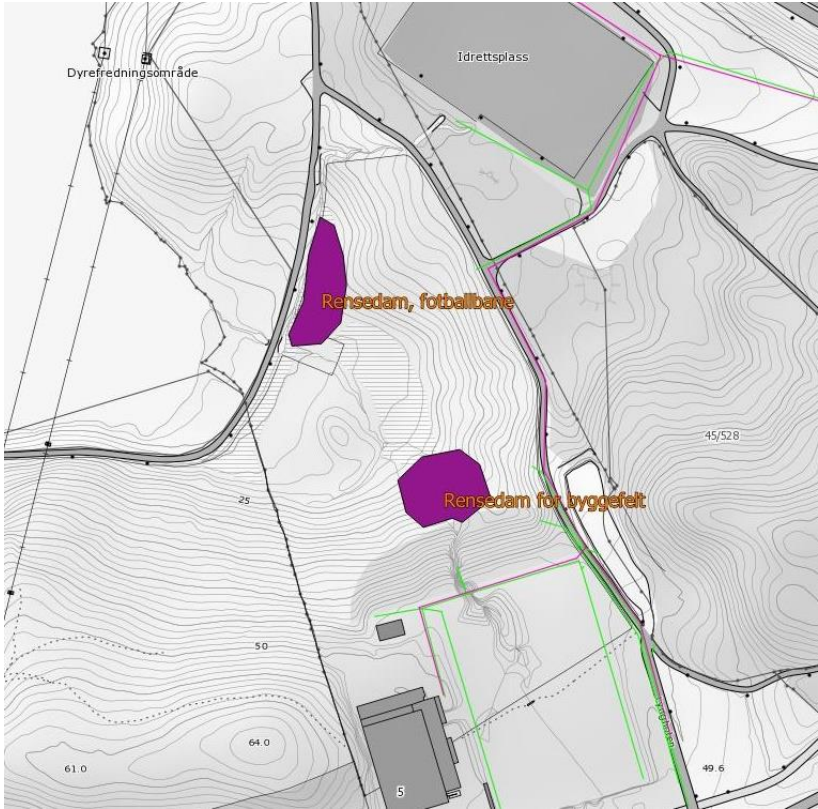
| Nr | Beskrivelse |
|---|---|
| 5 | <p><b>Rensedammer for overvann (se fig. 12.10)</b></p> <p>Det er flere større overvannsutslipp til Stokkalandsvatnet. Overvann fra boligområder på Høyland og Bogafjell slippes ut i den nordøstre delen av Stokkalandsvatnet. Her er det plass det to rensedammer som kan ta imot vann fra de to utslippene. For å få et bedre grunnlag for plassering av ytterligere rensedammer anbefales en gjennomgang for å kartlegge de største overvannsutslippene samt prøvetaking av vannkvaliteten i disse.</p> <p><i>Forslag til plassering av rensedammer for overvann</i></p> |

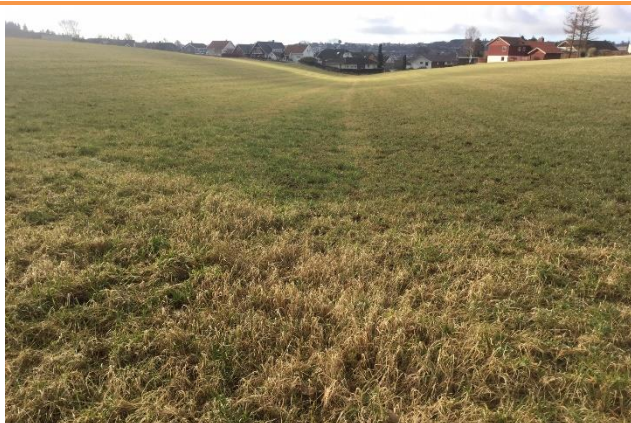
Søkket i dyrka mark på Austrått hvor bekken gikk tidligere.
