# Tiltaksbeskrivelse for steinutlegging og harving i Figgjoelva

**Ecofact rapport: 618**

| <b>Referanse til rapporten:</b> | Randulff, S. T., og Søyland R. 2018. Tiltaksbeskrivelse for steinutlegging og harving i Figgjoelva. Ecofact rapport 618. |

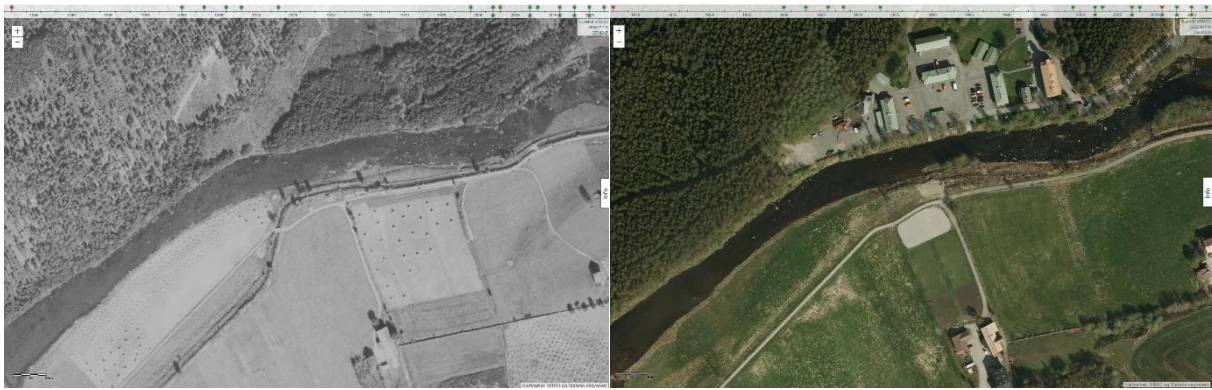
Figur 4. Elvestrekket ved Sivilforsvaret har ikke gjennomgått store endringer etter 60-tallet, og mye tyder på at en del av strekket er rensket for stein før dette. Kanalen til Kvernhuset er i dag fjernet/rørlagt. Kilde: Norge i bilder.

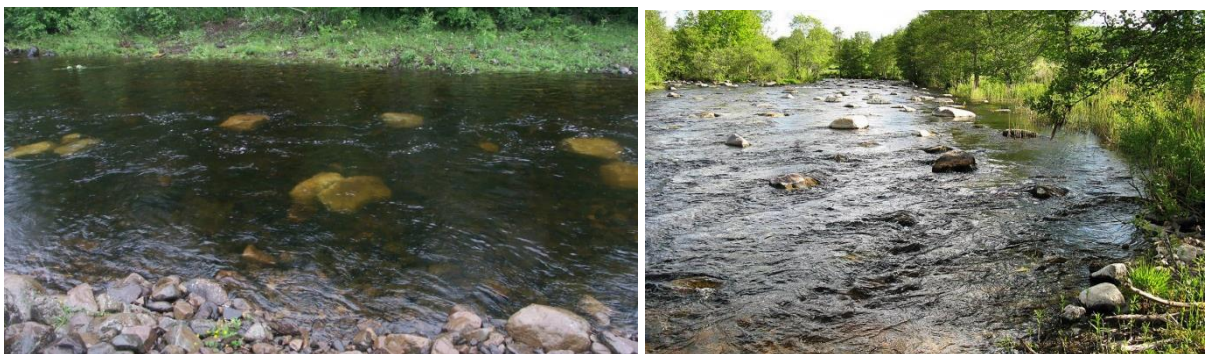
Figur 9. Steinutlegg med spredte steiner/steinklynger. Bildene er fra Hurdalselva og Enningdalselva, og er hentet fra Stjørdalsvassdragets elveeigarlags plan for biotopforbedrende tiltak, gjengitt fra Dønnum (2009) og Anon (2012).

Gjennom kanalisering, senking og utretting har det i mange elver blitt fjernet stein fra elvebunnen. I naturlige elver er den store variasjonen i substrattyper av høy verdi. Store blokker (> 50 cm) og stein (10-50 cm) skaper en skjulrik elvebunn (ved og mellom steinene) med produktive ungfiskhabitat, og gode standplasser for voksenfisk. Finere grus (<10 cm) på riktige steder gir gode gyteforhold. Ved steinutlegging er det rom for å skape morfologiske elvestrukturer og gjøre endringer i strømstyrke- og retning, samt skape naturtypiske brekk og buner. Dette kan gi økt variasjon i strøm, bunns substrat og habitat. Det finnes flere måter å legge ut stein i elveløpet på, og under beskrives de aktuelle steinutleggene som er foreslått i dette prosjektet. Størrelsesanbefalingene for stein og blokker som er lagt til grunn er basert på størrelse av stabil stein og blokk i de ulike sonene i dag, eller i nærliggende soner med lignende strømhastigheter. Eksempler er vist i figur 9.

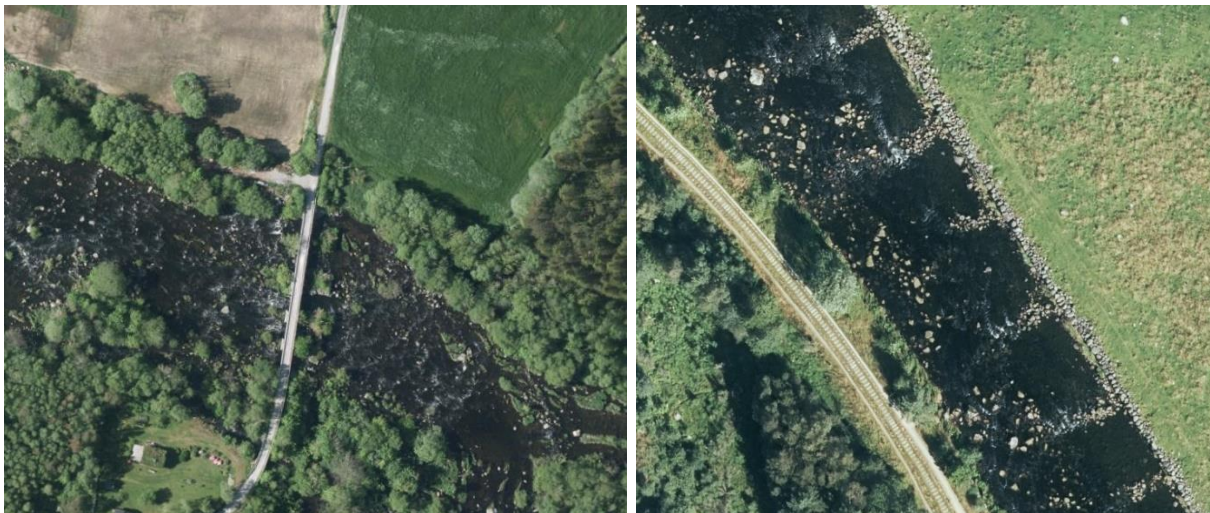
Figur 11. Eksempler på elveløp med stor variasjon. Til venstre fra Bråstein med naturlig steinsetting og stor variasjon. Til høyre viser et strekk langs Eikelandsmyrene hvor vestre del av elva har naturlig, spredte steiner. I østre del av løpet er steinene ryddet i buner. Kilde: Norge i bilder, 2015.

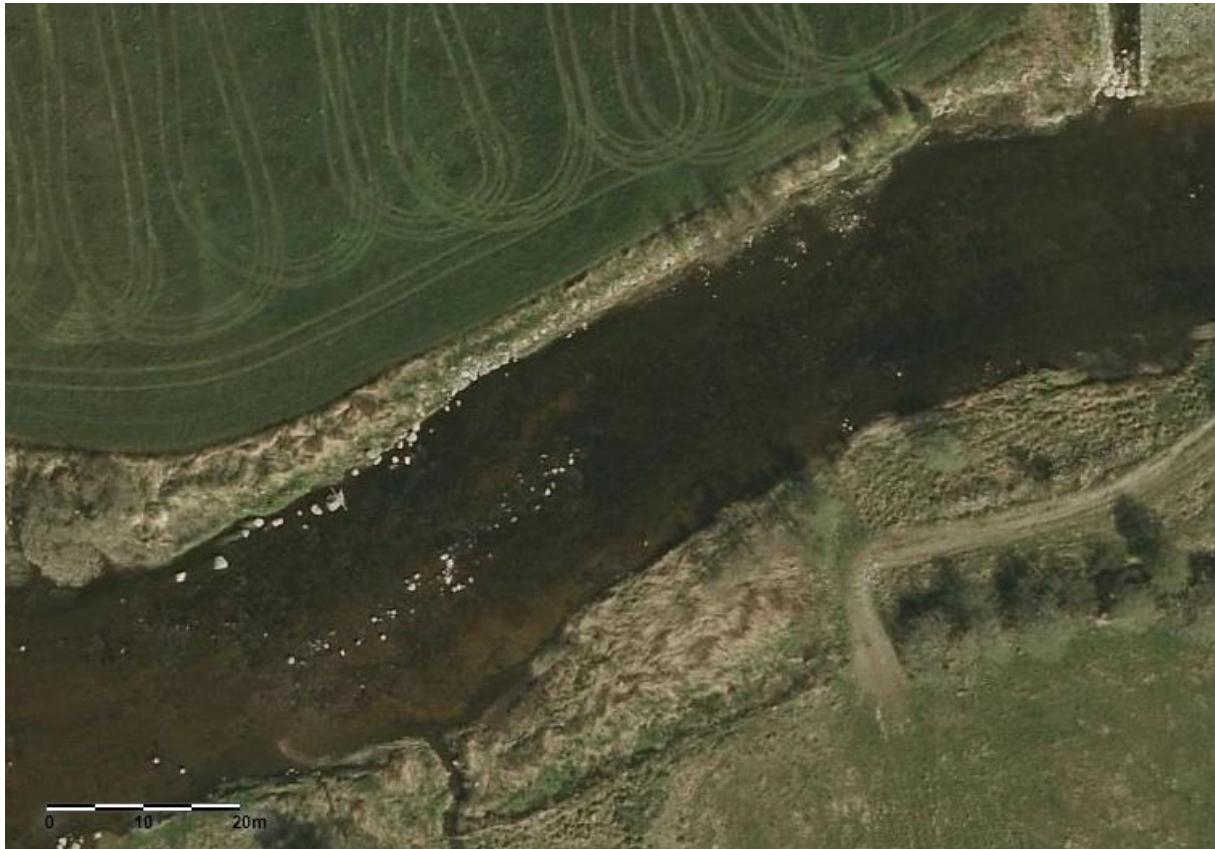
Figur 14. Langsgående steinrygg rett oppstrøms Lonavatnet, vist på lav vannføring. Kilde: Norge i bilder (2011).

I moderat vannhastighet er tiltaket godt egnet, og bidrar til hulrom og gode skjulmuligheter for ungfisk. Rekker av stein (0,4-0,6 m) legges parallelt med strømmen i elvesenga, og kan strekke seg over lenger avstand. Steinryggen er helt eller delvis under vanddekke, slik at den ikke fremstår som en tørr forhøyning i elven. Tverrprofilen på ryggen er avrundet, og har høyeste punkt på midten (50 cm bredde), med skrå vinkel (45 grader) ned mot elvebunnen. Langsgående steinrygger gir mindre oppstuing og turbulens enn tversgående, og er ofte foretrukne standplasser for voksen fisk. Eksempel fra Figgjoelva vist i figur 14.

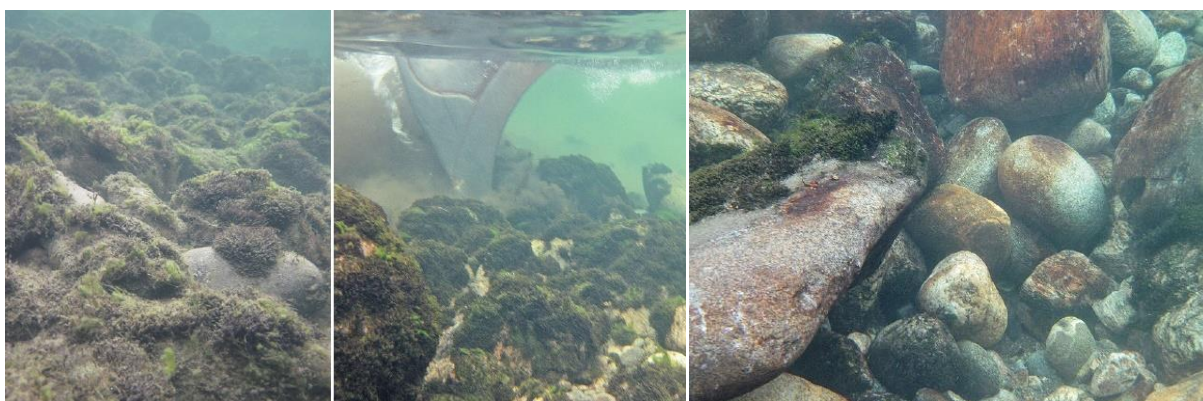
Figur 15. Harving av tilslamma og begrodde elvebanker gir substrat med mye hulrom og økt skjul. Bildene er hentet fra Forseth og Harby, 2013, fotograf: Ulrich Pulg.

Tilslamma områder med mye finpartikulært materiale kan harves, slik at det eksisterende bunnsubstratet renses, og nye hulrom og nytt skjul skapes (figur 15). Dette gjennomføres vanligvis ved at en gravemaskin krafser og løfter opp sedimentene, slik at de vaskes for finsediment. På den måten etterlignes effekten av naturlig flom. For områder med gytegrus er det vanlig å behandle bunnsubstratet ned til 30 cm på denne måten. I tidlig stadium kan også prosessen gjennomføres ved høytrykksspyling eller krafse/rake. Metoden krever vedlikehold dersom sedimenteringen forsetter etter at tiltaket er gjennomført. Tiltaket kan kombineres med eksempelvis buner eller steinutlegg som da endrer de hydrauliske forholdene slik at sedimenteringen opphører.

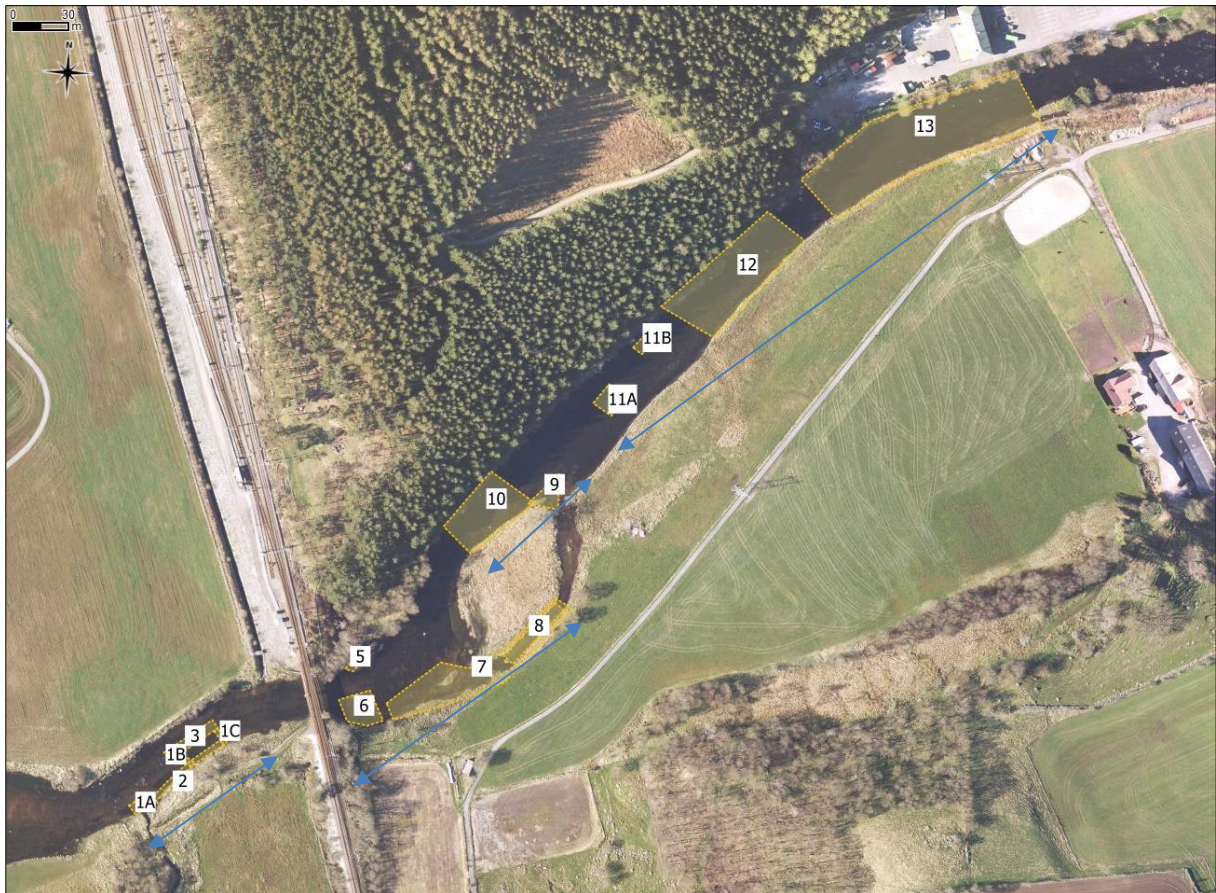
Figur 18. Tiltaksområdet er inndelt i fire soner (f.h.: øvre, midtre ved forgreining, midtre oppstrøms jernbane og nedre) med 13 foreslåtte tiltak (ID-nummerering). Adkomst via hele sørsiden.

Tiltaksområdet er delt inn i fire soner med 13 foreslåtte tiltak, indikert på figur 18. Det har vært fokus på å bryte opp strømbildet med enkelte mer steinsatte partier, som danner bedre skjulforhold for ungfisk. Samtidig finnes det mange gyteområder innenfor sonen, som kan forbedres med optimalisering av strømforhold og bedre stabilisering. Forbedring av gyteområder og oppvekstområder i samme nærområde vil være positivt for rekrutteringen på elvestrekningen.

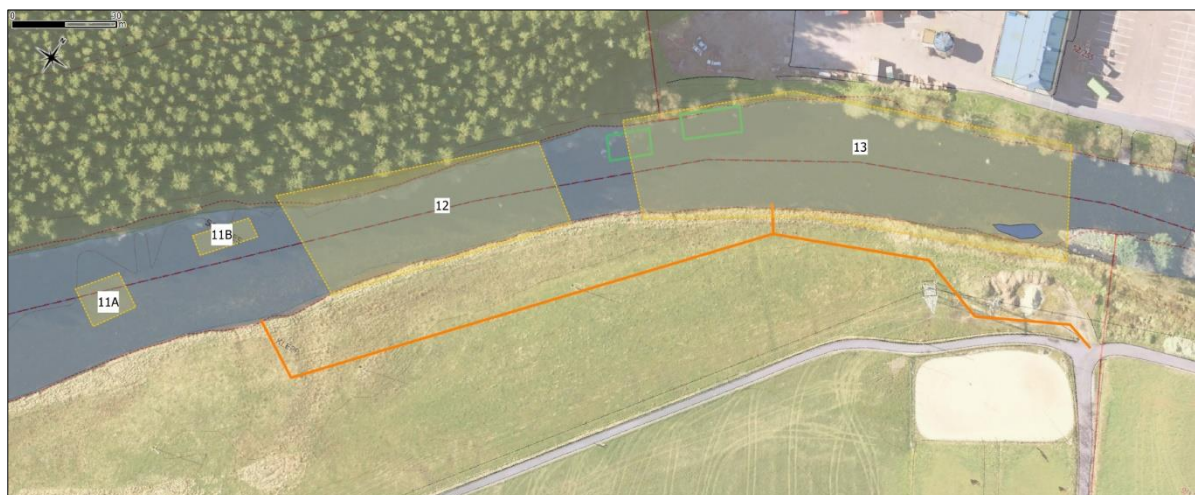
Figur 19. Adkomstvei (oransje), store elvemuslingforekomster (grønn) og gyteområder (blå polygon) sett i sammenheng med tiltaksområdene (gult med ID-nummer).

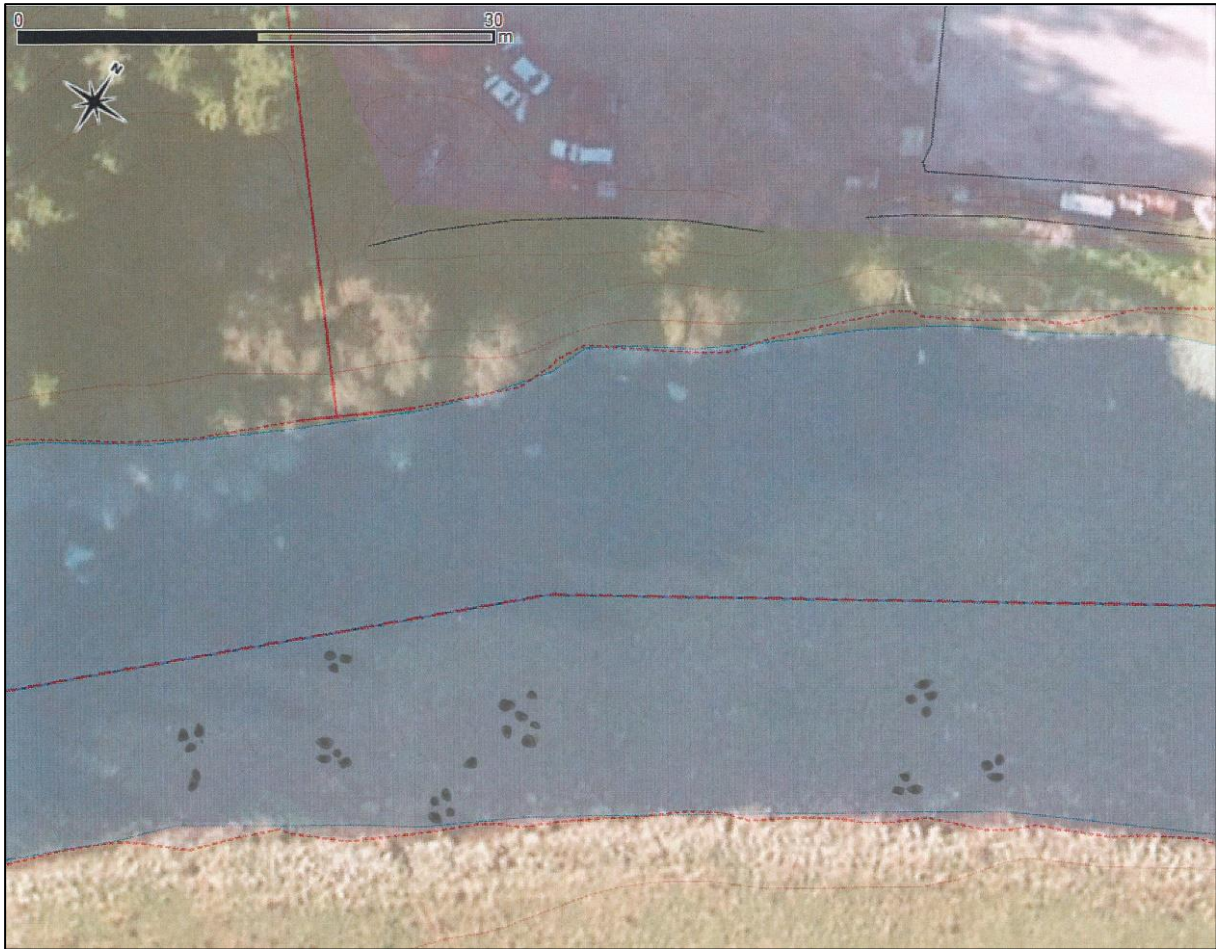
Figur 22. Skjematisk skisse av tiltak 13: Utlegg av klynger med stein og blokk i sørlige del av løpet, da det er mye elvemusling på nordsiden.

| Tiltaksnummer | Beskrivelse |
|---|---|
| 13 | Beskrivelse: Spredte klynger med stein og blokk<br>Steinstørrelse: 50-100 cm<br>Antall: 30-35 stk<br>GPS punkt: 309991.83, 6522660.79<br>Andre hensyn: Unngå nordsiden av løpet med elvemusling. Gytefelt i øvre del på sørsiden. Steinutleggene er av disse grunnene plassert i nedre del av det avmerkede tiltaksområdet for ID 13. |

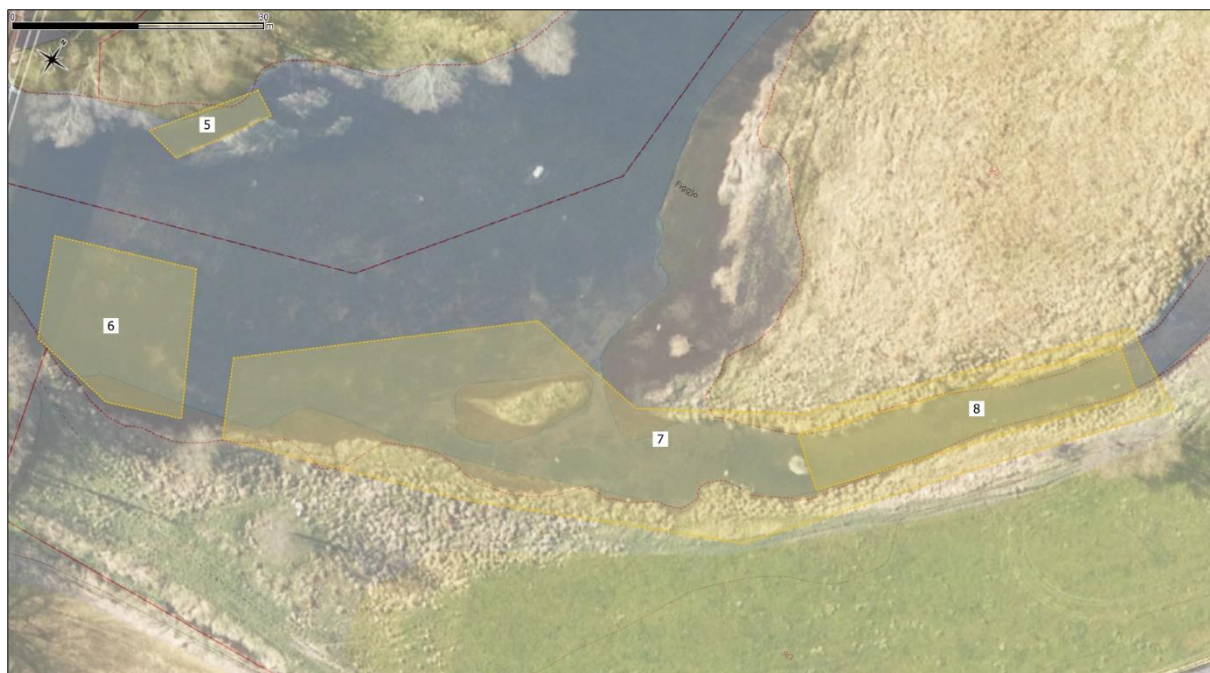
Figur 26. Området innenfor tiltaksområde 7 bør harves før steinutlegging da det preges av tilslamming, og tiltak som øker vanngjennomstrømming i sideløp vil øke og dermed endre sedimenteringsprosessen i sonen.

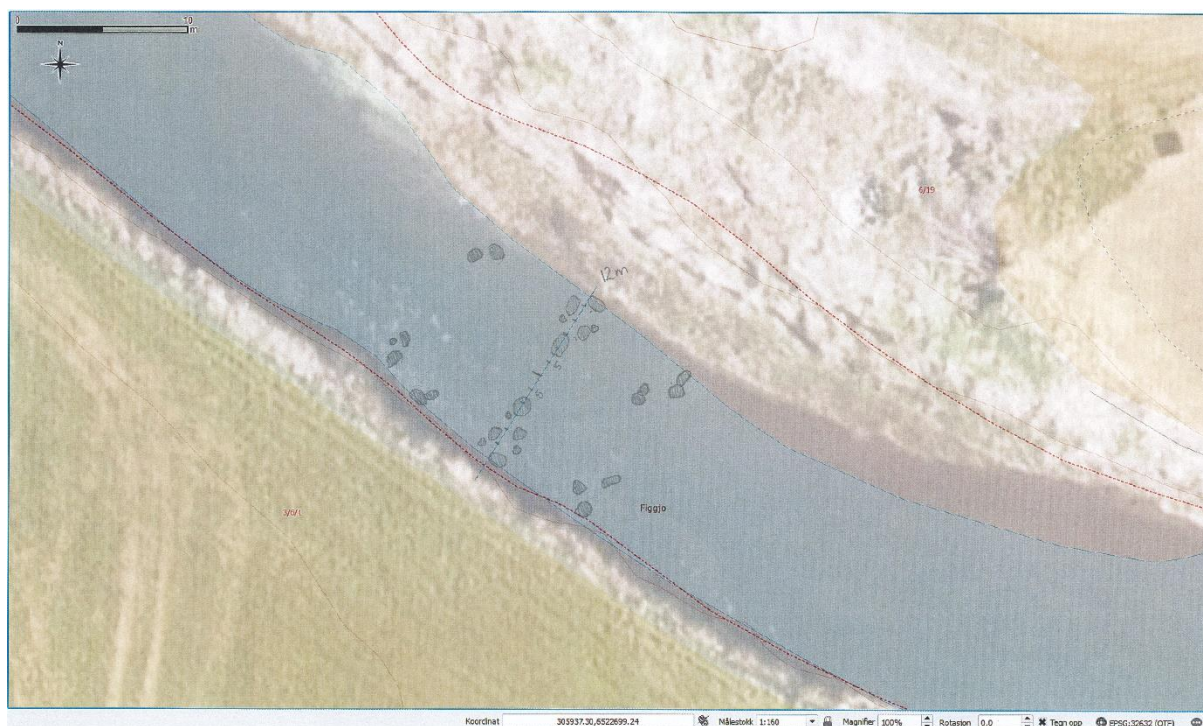
Figur 31. Detaljtegning av brekk 1, sone E. Partiet nedstrøms brekket er vist i figur C.

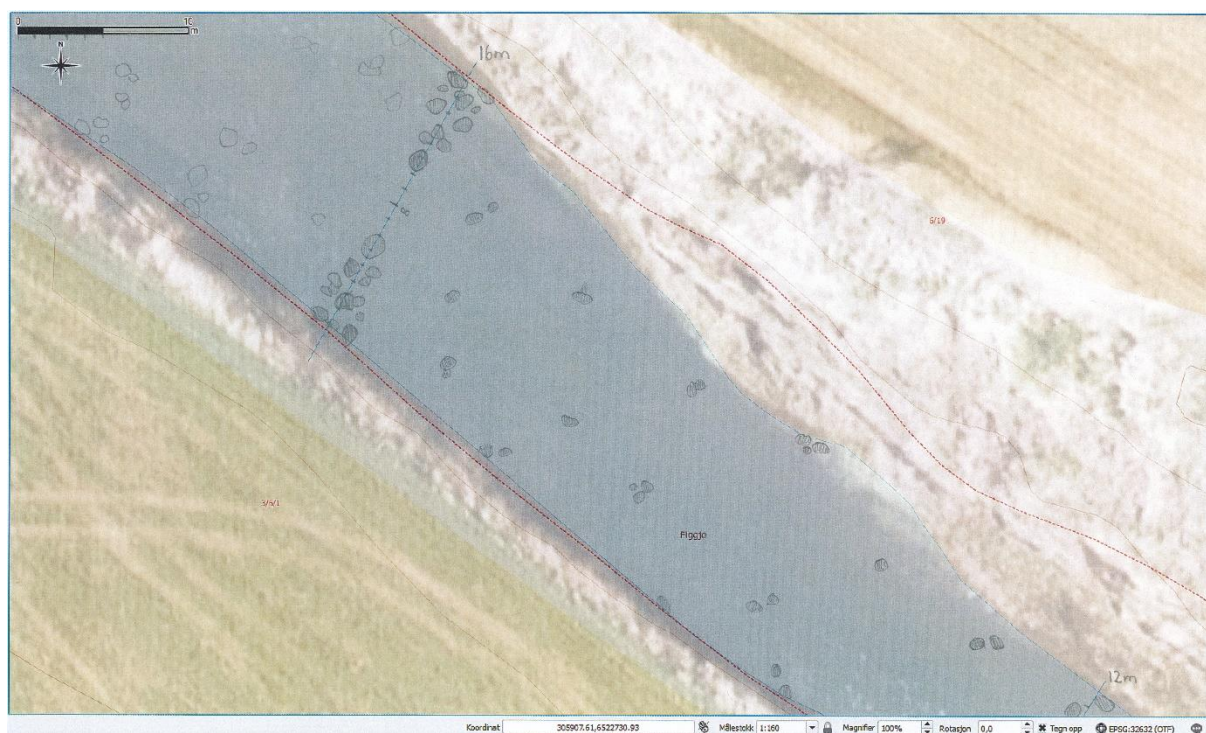
Figur 32. Detaljtegning av brekk 2, sone D. Partiet nedstrøms brekk 2 er inntegnet på figur C.

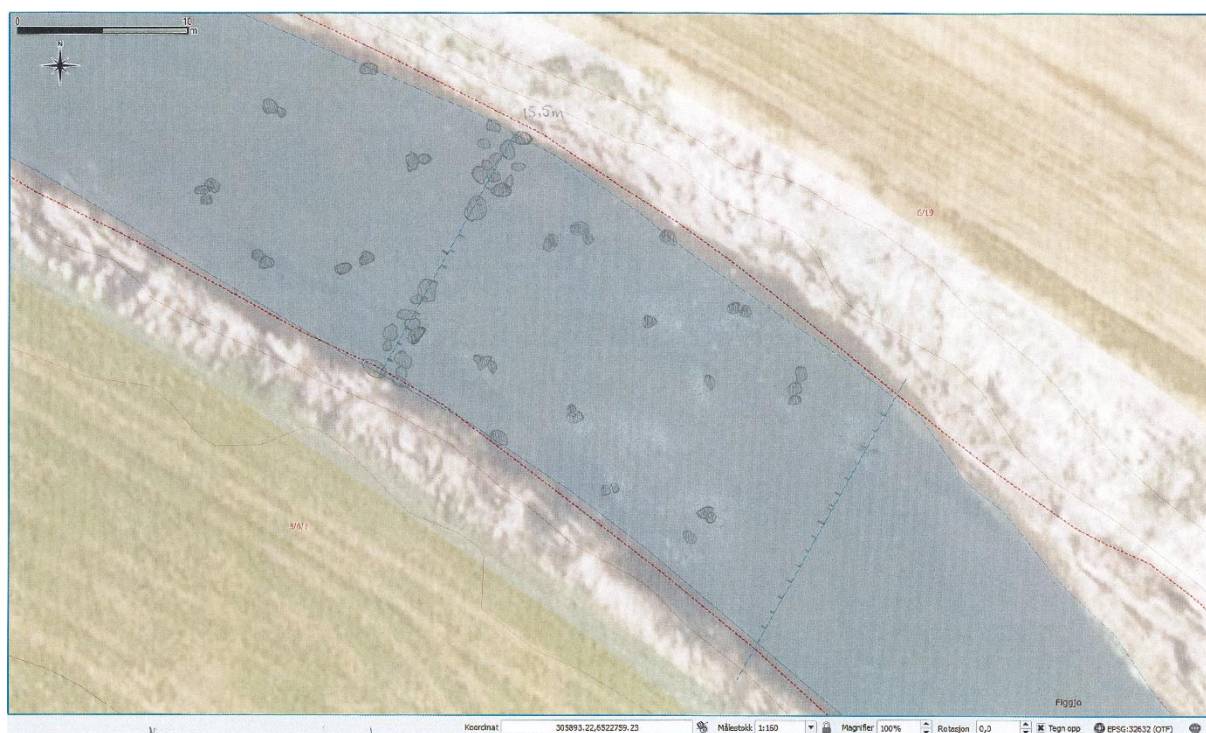
Figur 33. Detaljtegning av brekk 3, sone C. Brekk 2 er inntegnet på neste tegning.

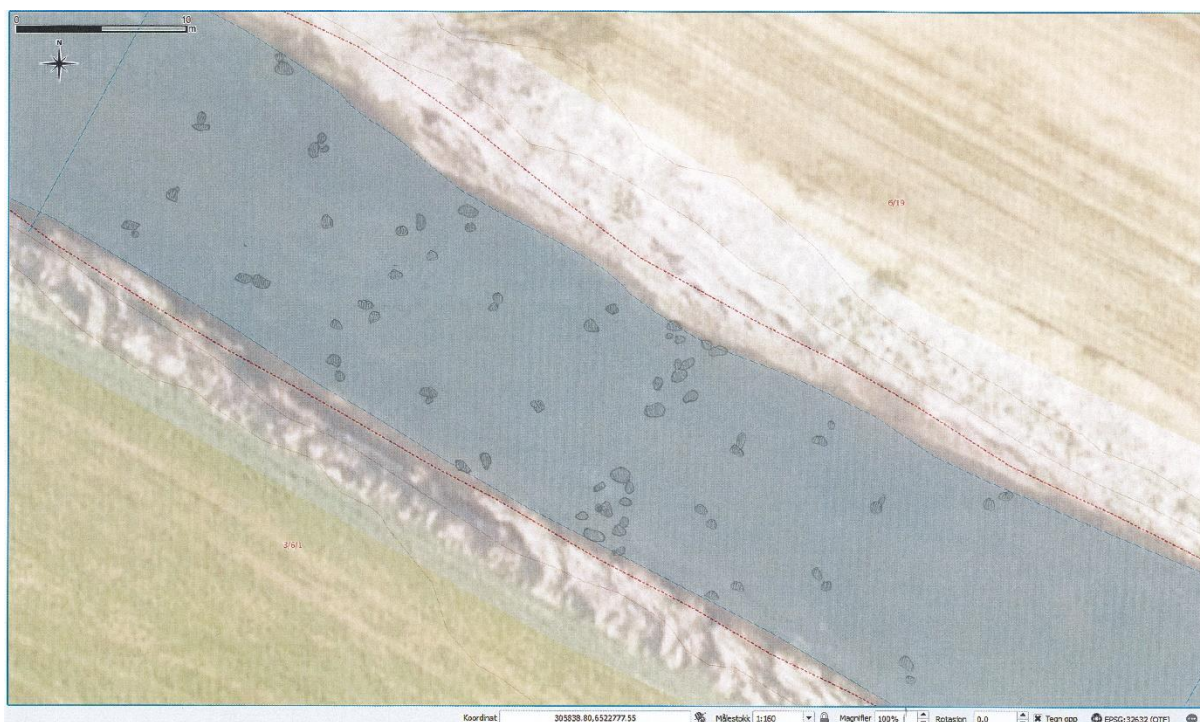
Figur 34. Detaljtegning av partiet før brekk 4, sone B. Et par parti midt i sonen er planlagt med noe tettere steinsetting (likevel mindre enn ved selve brekkene). Siste halvdel av strekket mellom brekk 3 og 4 steinsettes noe tettere enn første halvdel (rett nedstrøms brekk 3).

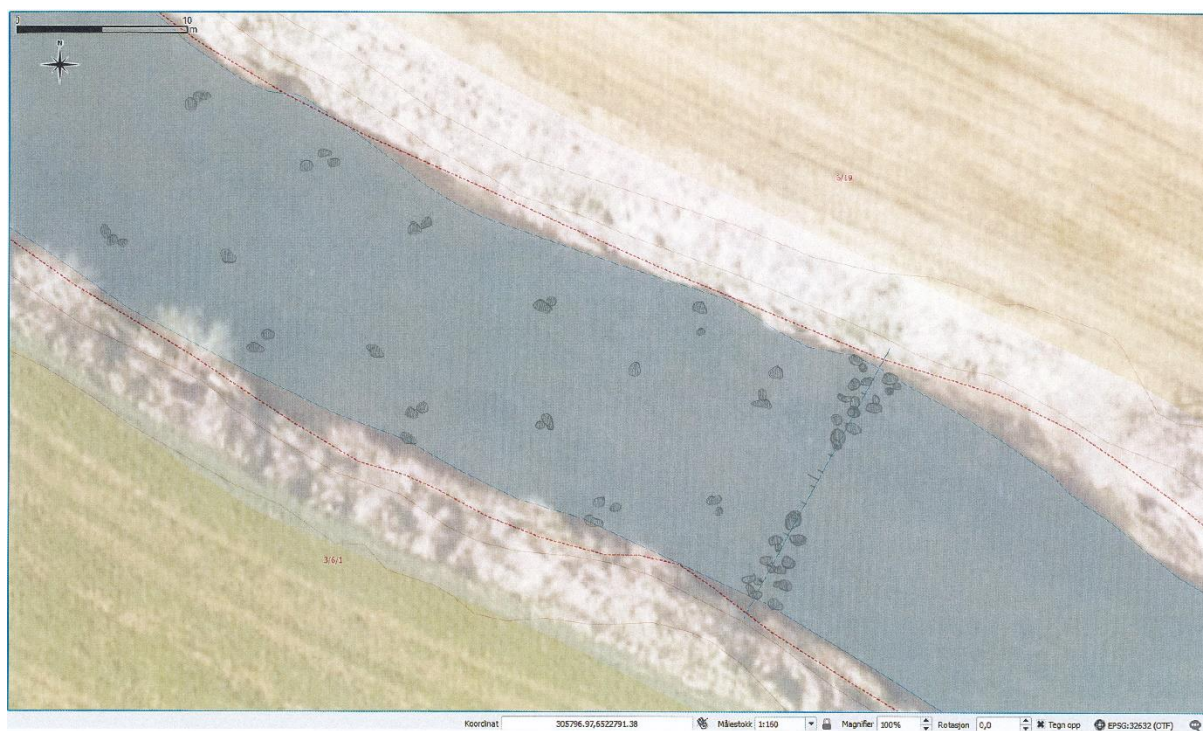
Figur 35. Detaljtegning av brekk 4, sone A.

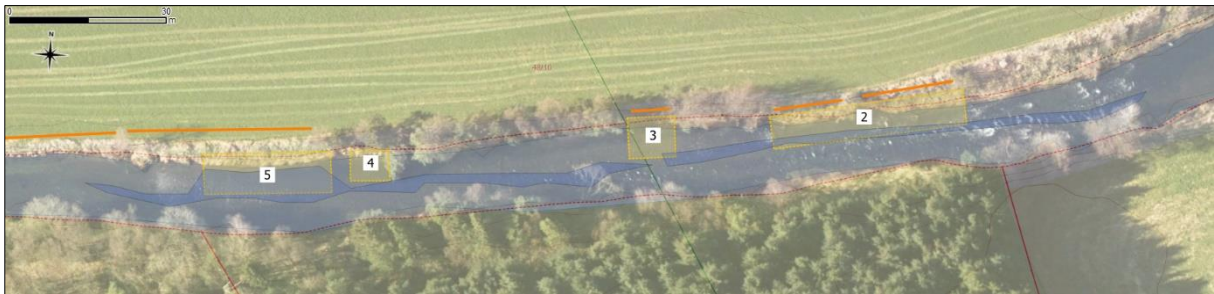
Figur 36. Det er foreslått fire tiltak (nummer 2 - 5) i nedre del. Adkomsten må skje fra nordlige siden, via markert sone (oransje). Gyteområder markert i mørkeblå.

Fire tiltak er skissert for området, alle med utplassering av blokk i løpet. På grunn av at løpet er senka og kanalisert er det tidvis svært stor strøm med pågående erosjon i bunn og kanter. Optimalt sett hadde løpet blitt åpnet opp i bredden til det eksisterende flomløpet på sørsiden, for å gjenskape løpet litt likt det historiske løpet. Ettersom dette ikke inngår i oppdraget er det tatt utgangspunkt i noen enkle tiltak som kan forbedre vandringsforholdene og skjulmulighetene til fisk slik elva er i dag.

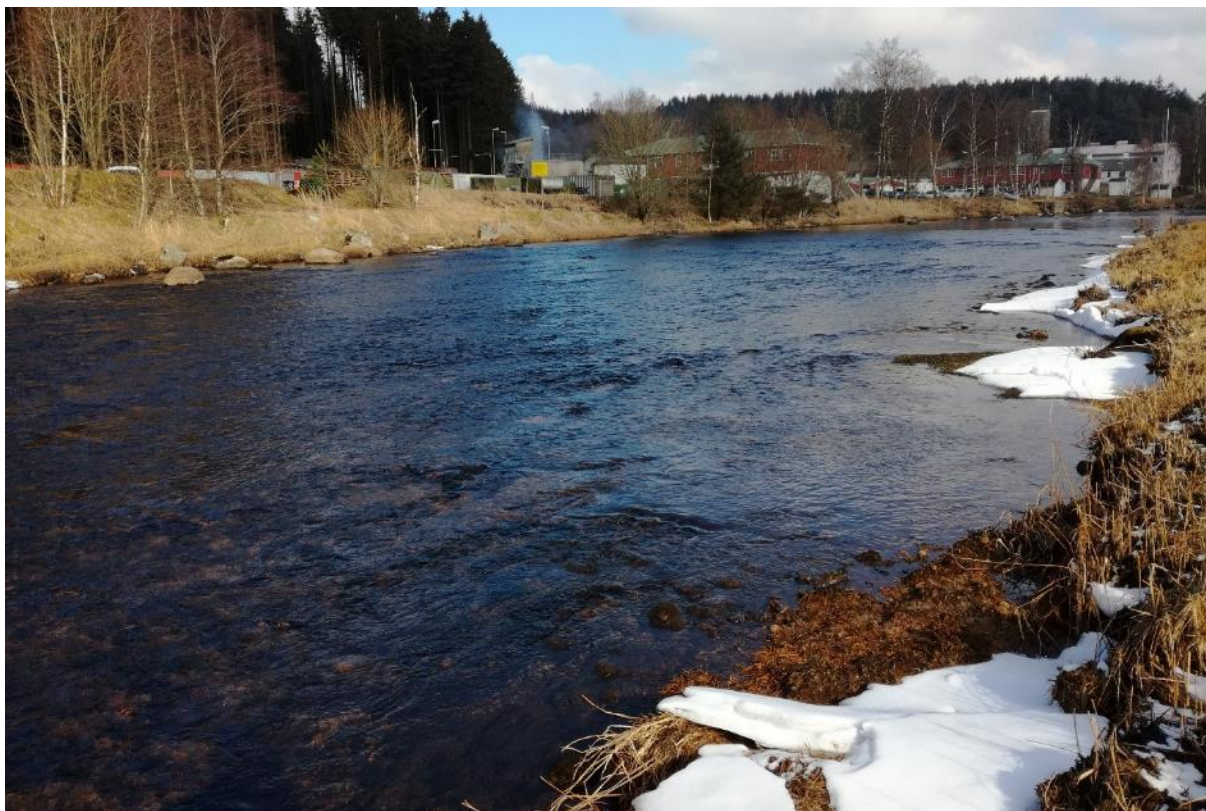
Figur 39. Området for tiltak 13, steinsetting. Flere observerte elvemuslinger på nordsiden.

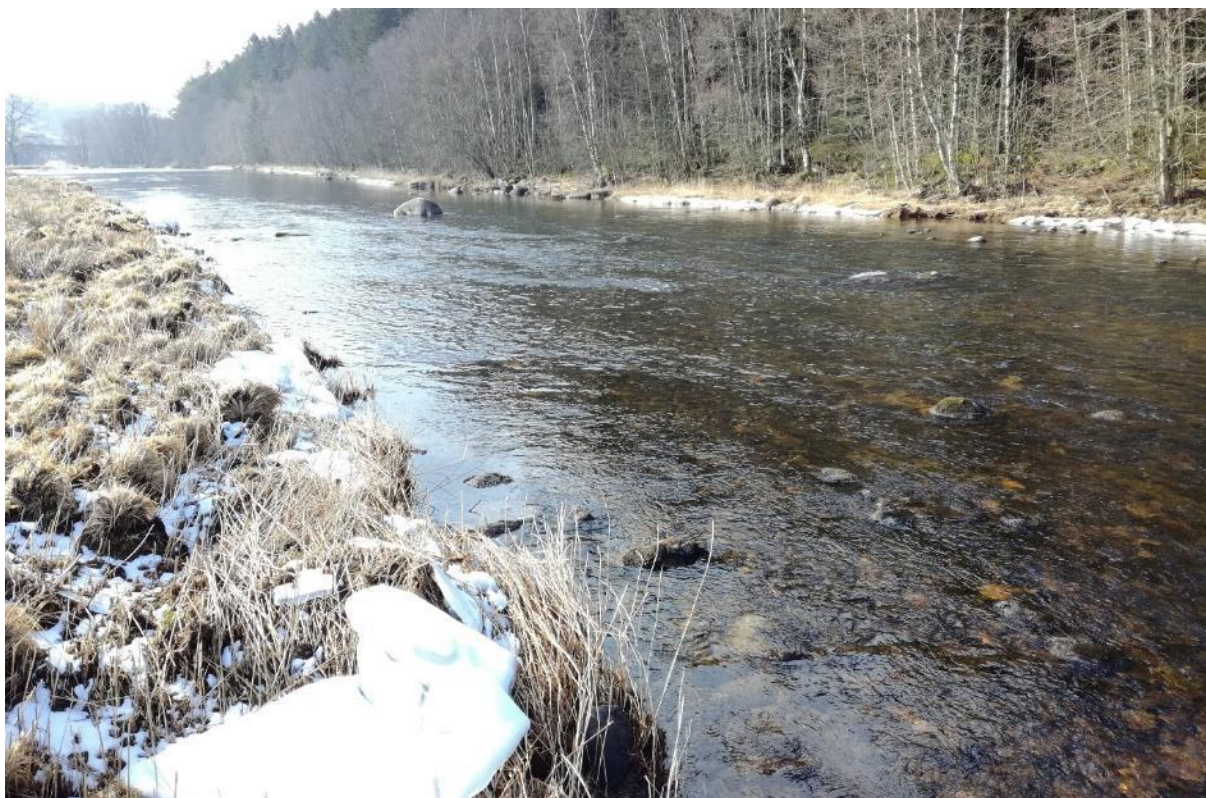
Figur 41. Området oppstrøms sørlige sideløp, hvor tiltak 11 er plassert. Eika på øya er synlig i venstre hjørne.

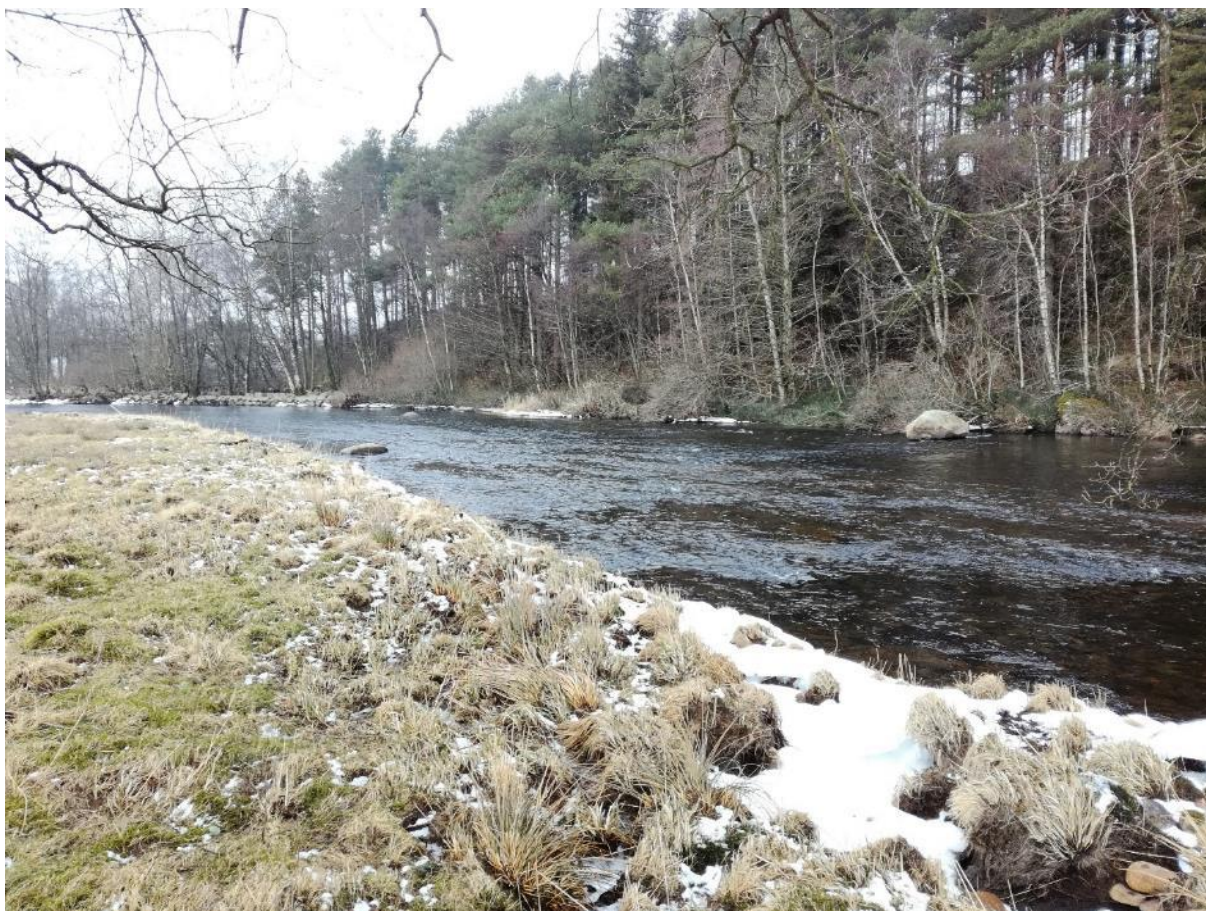
Figur 42. Tiltak 10, spredt steinsetting i sonen før den steinsatte svingen. Bildet tatt fra eika på øya.

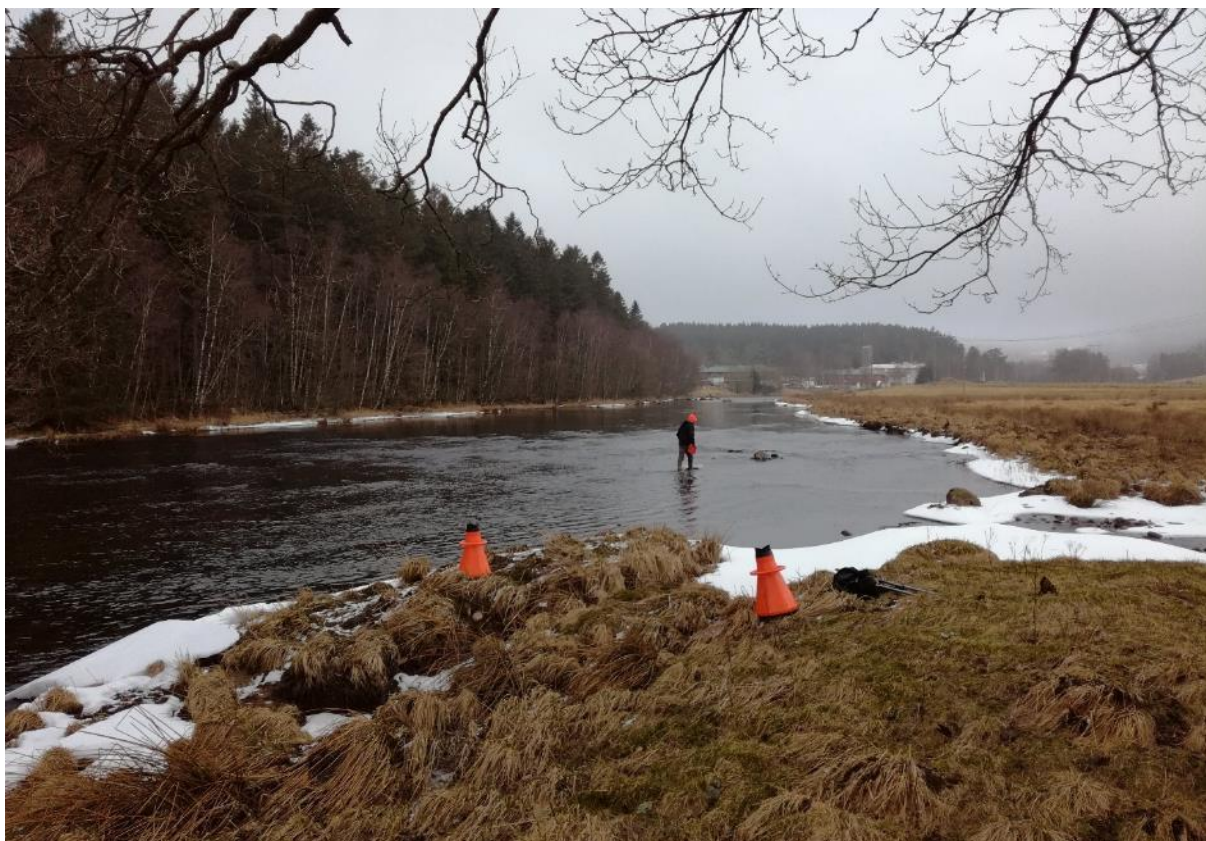
Figur 43. Tiltak 9, med bune som går fra mellom vannkikkertene og mot Søyland. Noen steiner/blokker plasseres oppstrøms innløpet til sideløpet. Bildet tatt fra eika på øya.

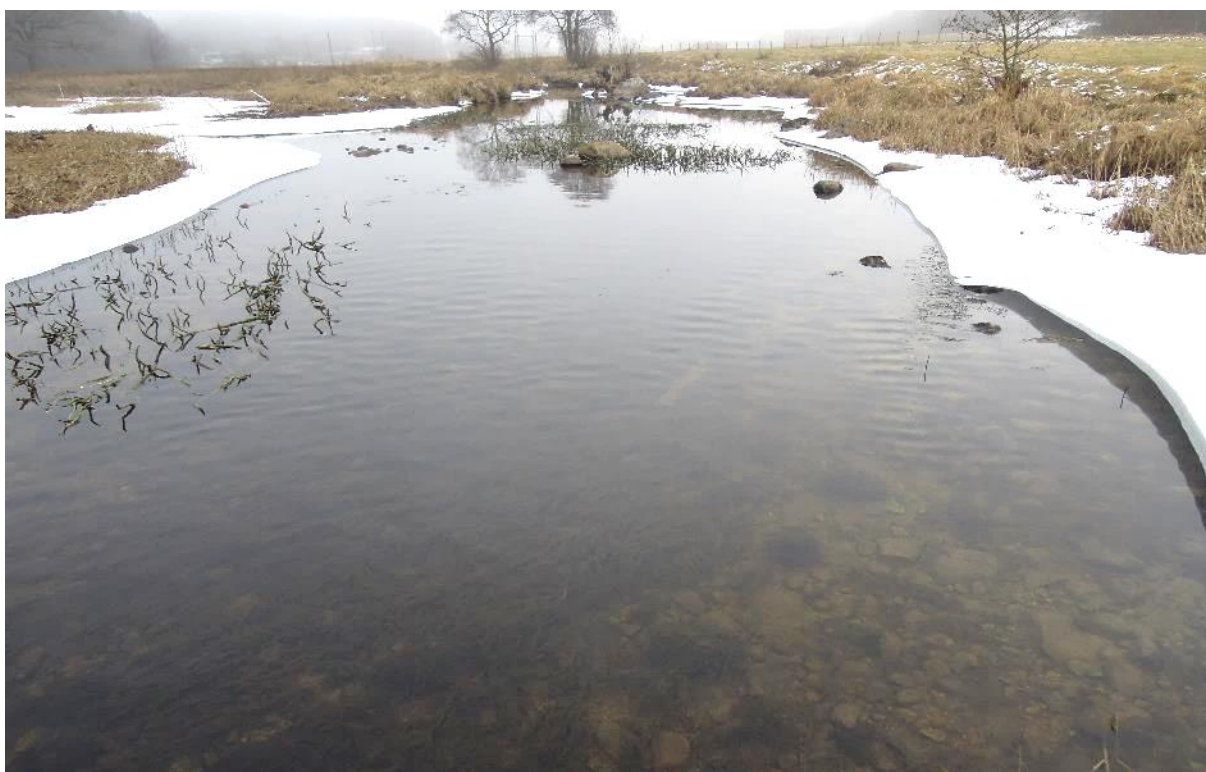
Figur 44. Tiltak 7 og 8. Sideløpet bør harves og steinsettes i nedre del.

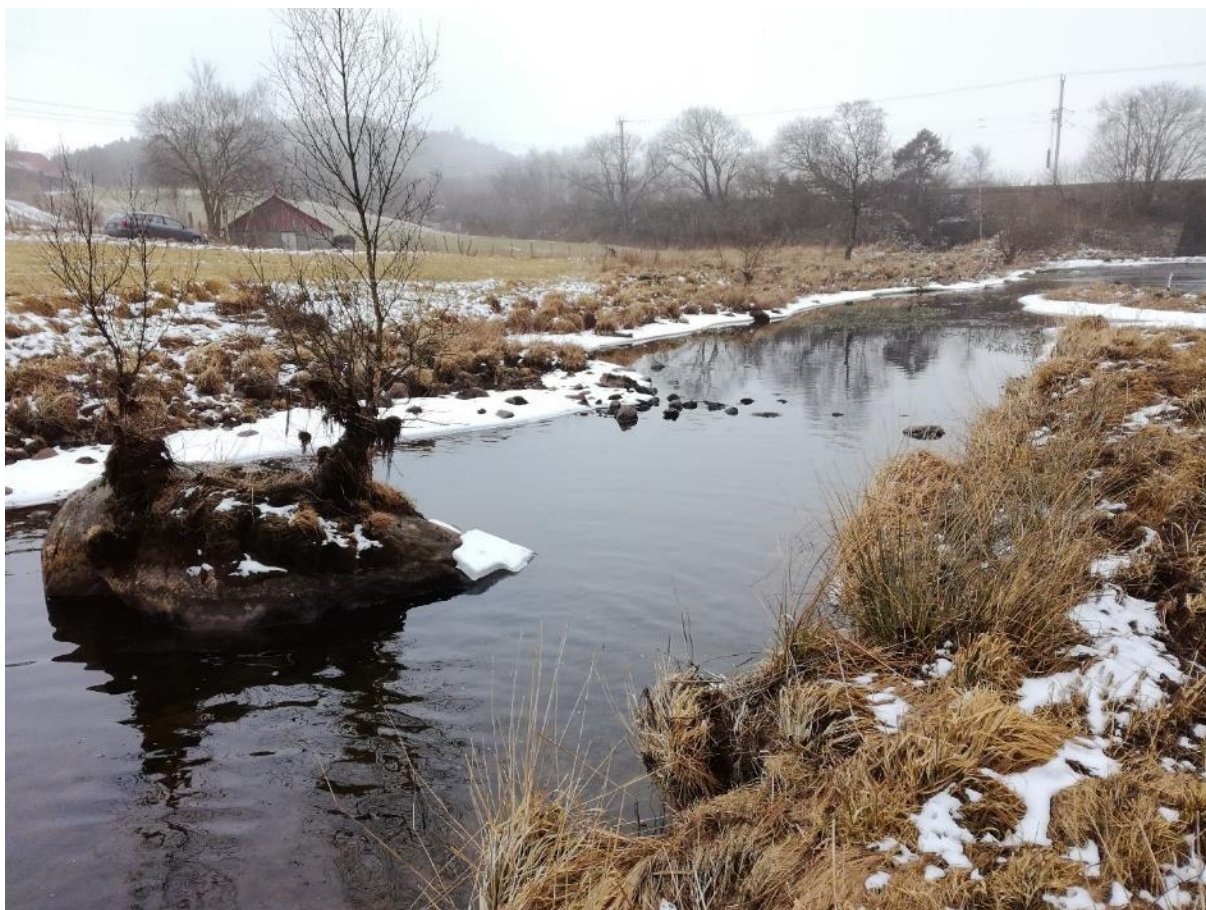
Figur 45. Tiltak 7, harving bør utføres i sørlige sidebekk og utløpssonen til høyre.

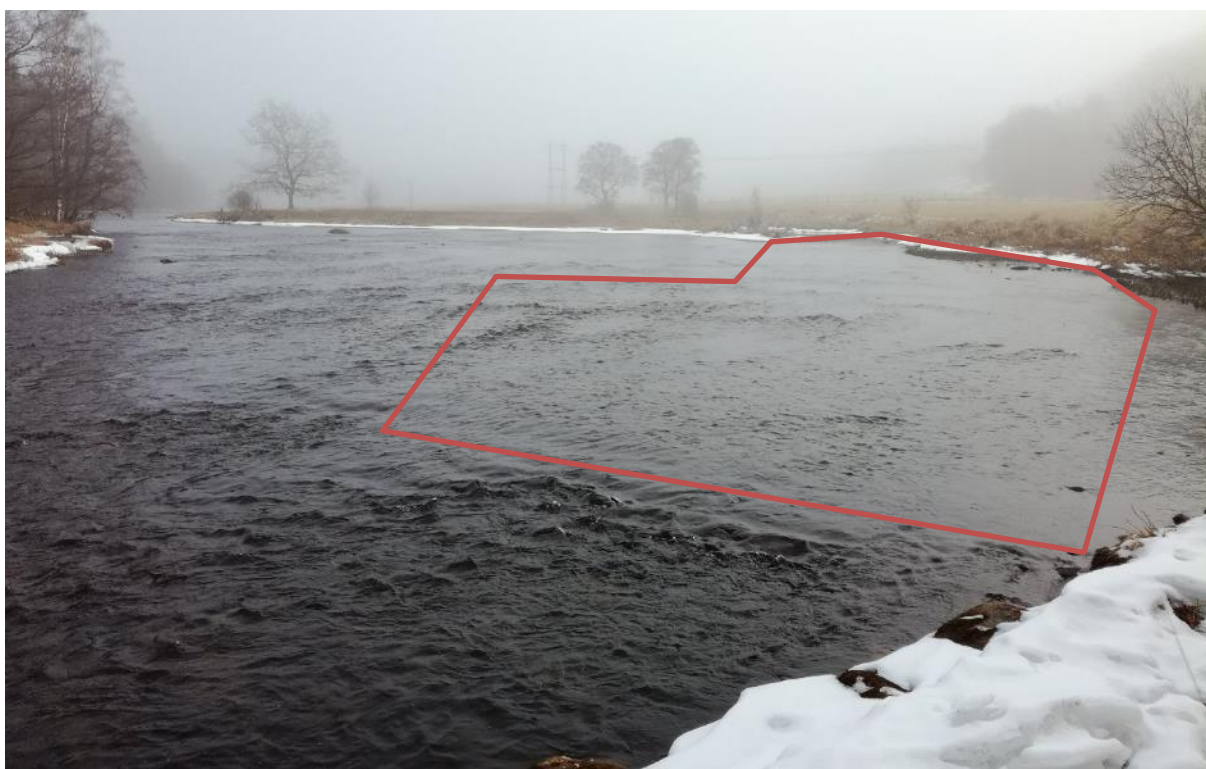
Figur 46. Avmerket sone for tiltak 6 og 7, steinutlegg. Harving i høyre halvdel av elveløpet.

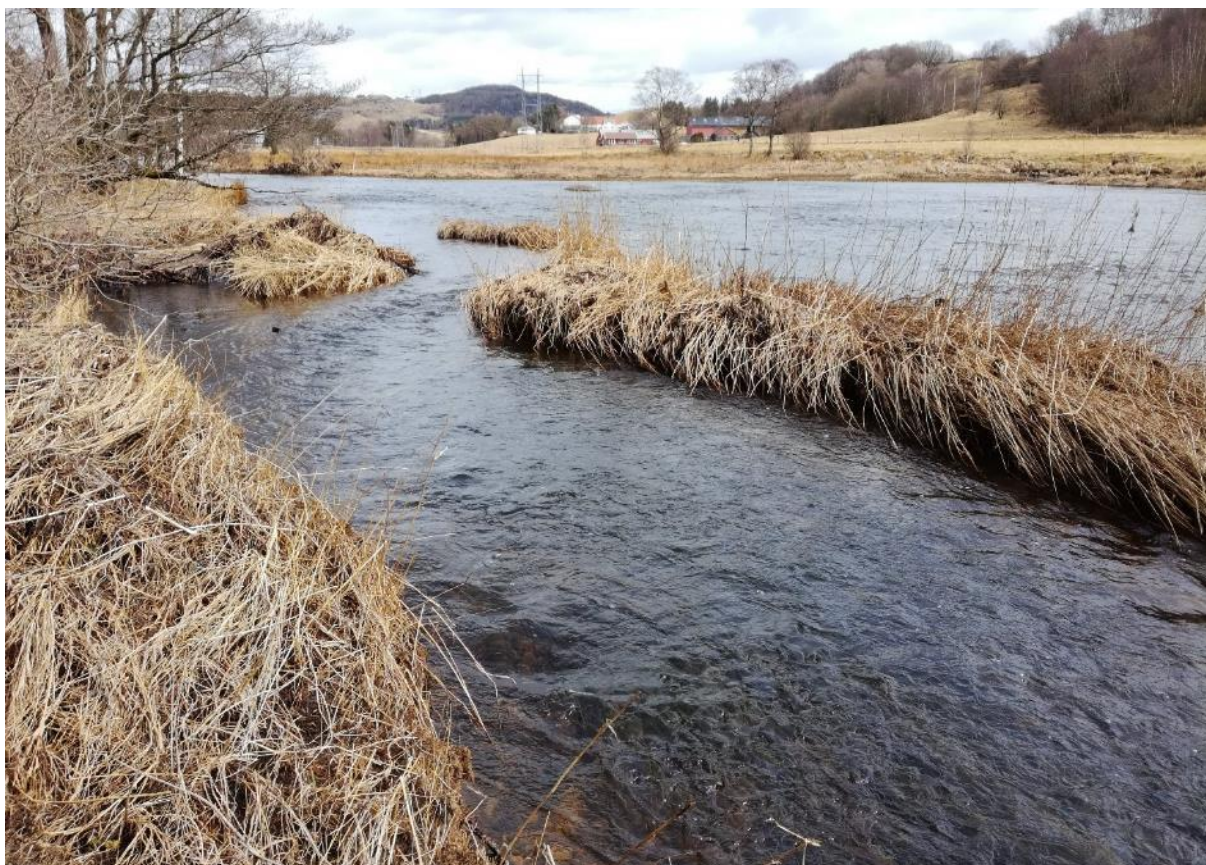
Figur 47. Tiltak 5, steinsetting av det nordlige sideløpet.

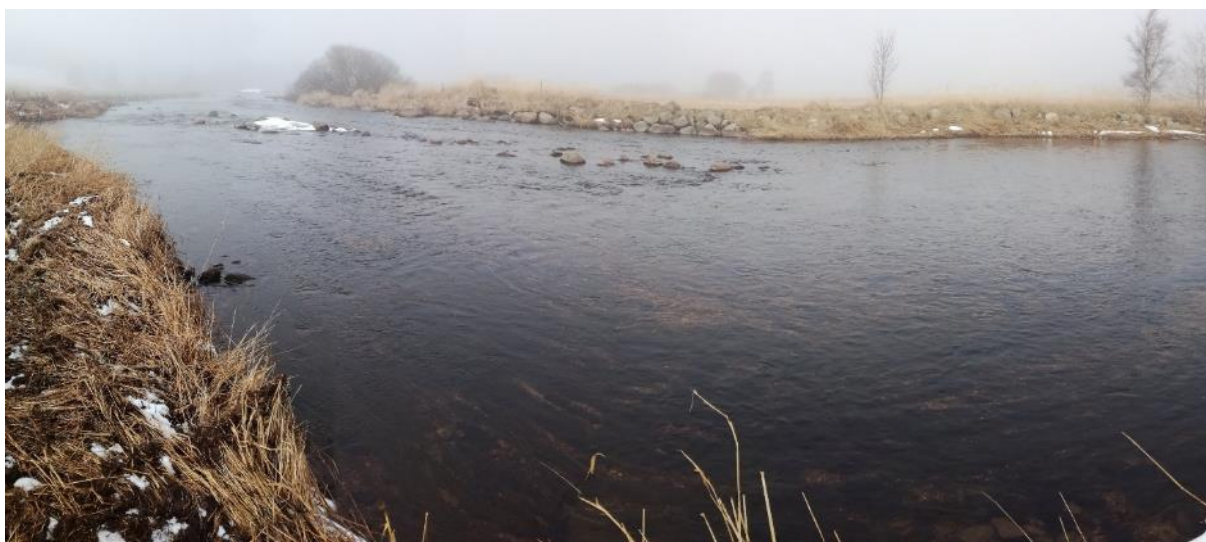
Figur 48. Tiltak 1-3. Den langsgående steinryggen forlenges, og det legges ut enkelte steiner langs sørlige elvebredde. Svingen i elva skyldes panoramafunksjon.
