# Tiltaksbeskrivelse for steinutlegging og harving i Figgjoelva

**Ecofact rapport: 618**

| <b>Referanse til rapporten:</b> | Randulff, S. T., og Søyland R. 2018. Tiltaksbeskrivelse for steinutlegging og harving i Figgjoelva. Ecofact rapport 618. |

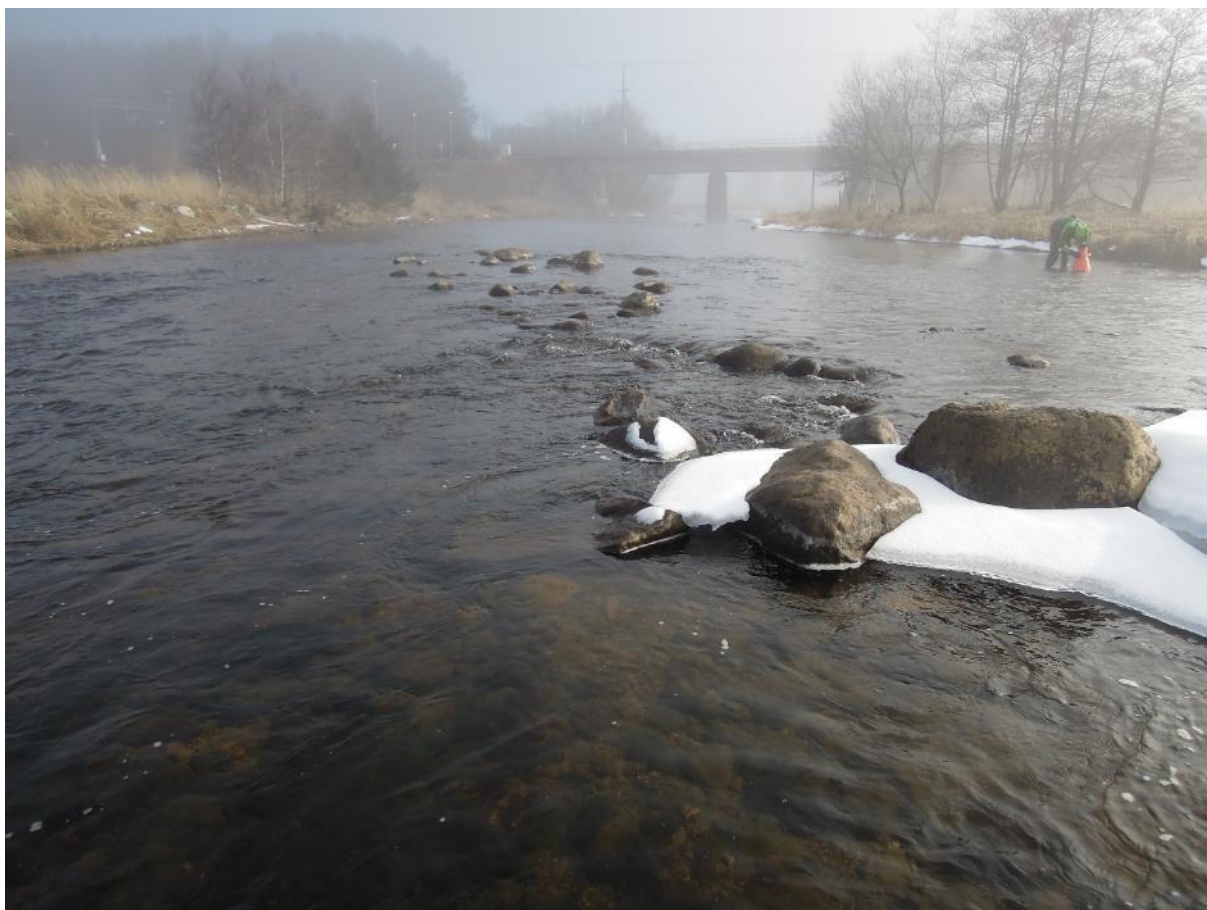
*Figur 49. Området for tiltak 1-3, med forlenging av den avbildete steinryggen.*

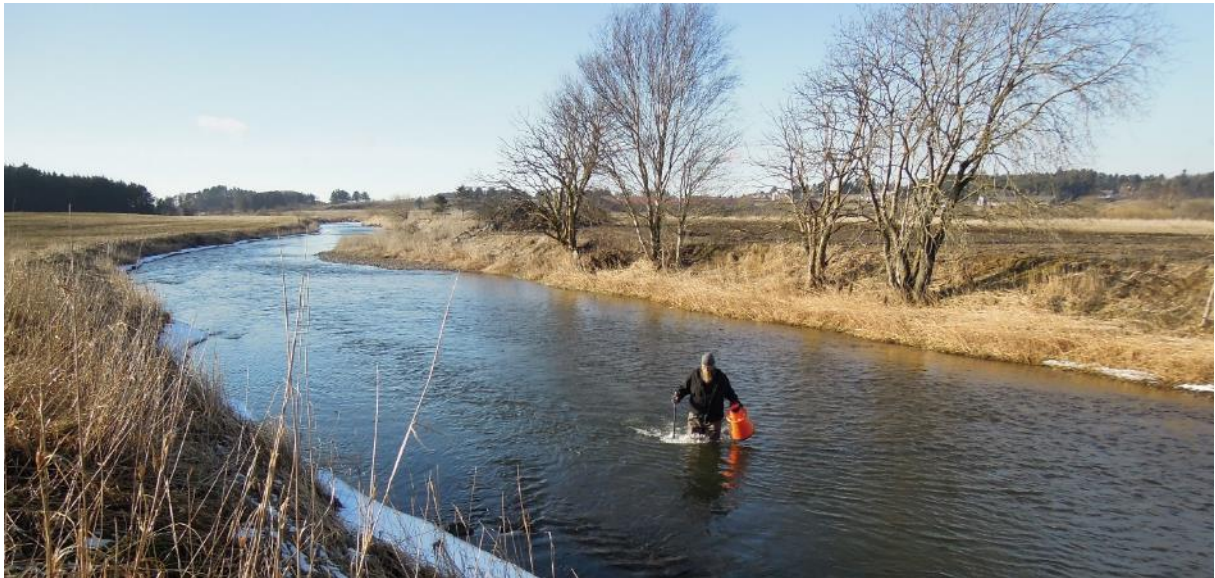
Figur 50. Tiltak 1. Plassering av brekk 1 ved grusbanken i bakgrunnen.

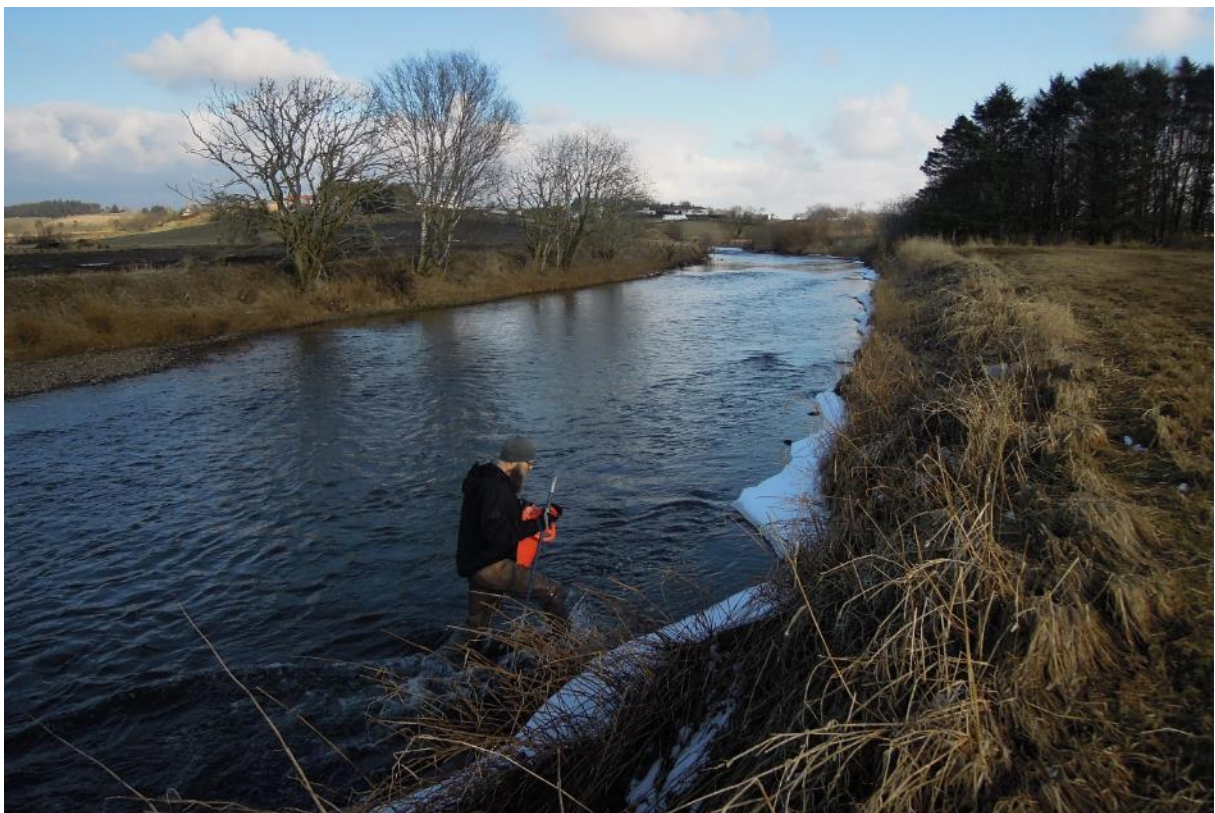
Figur 51. Tiltak 1. Søyland markerer området for plassering av brekk 1, sone A. Enkelte store spredte steiner oppstrøms.

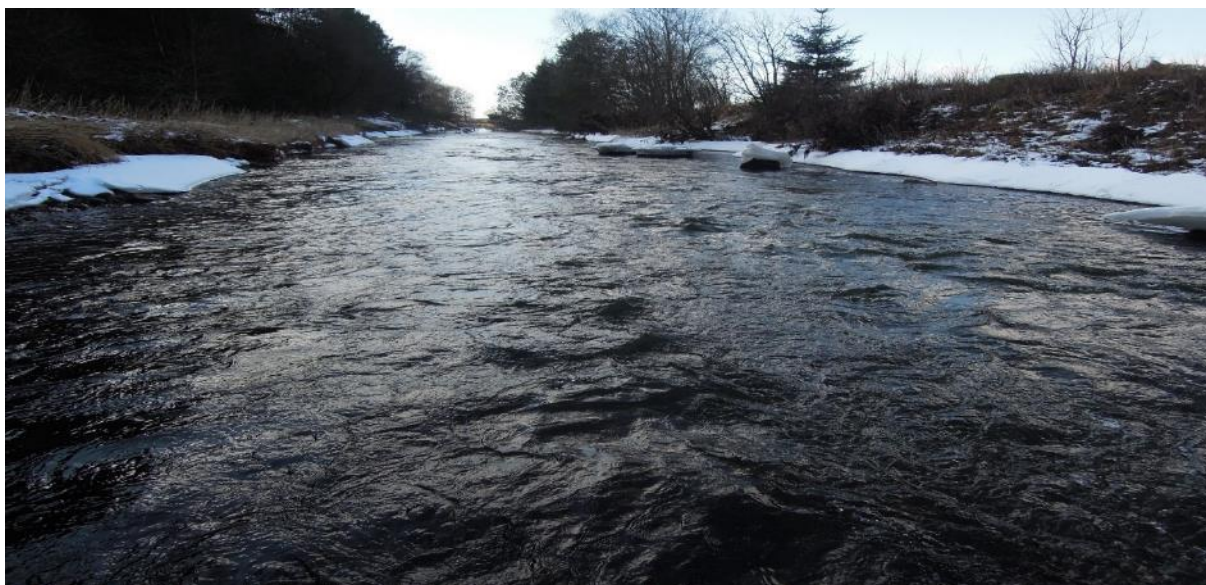
Figur 56. Tiltak 2. Utlegging av blokk fra de åpne områdene til høyre (nordsiden).

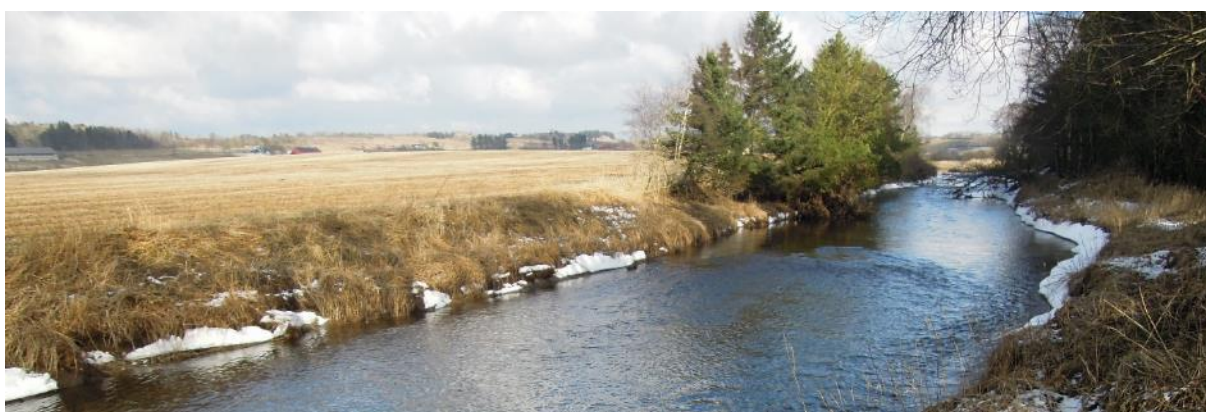
Figur 57. Tiltak 4 plasseres rett opptrøms brekket.
