# Tiltaksplan for biologisk mangfold ved rehabilitering av Ramstadsjøen, Rælingen kommune

# **Tiltaksplan for biologisk mangfold ved rehabilitering av Ramstadsjøen, Rælingen kommune**

**Ecofact rapport: 993**

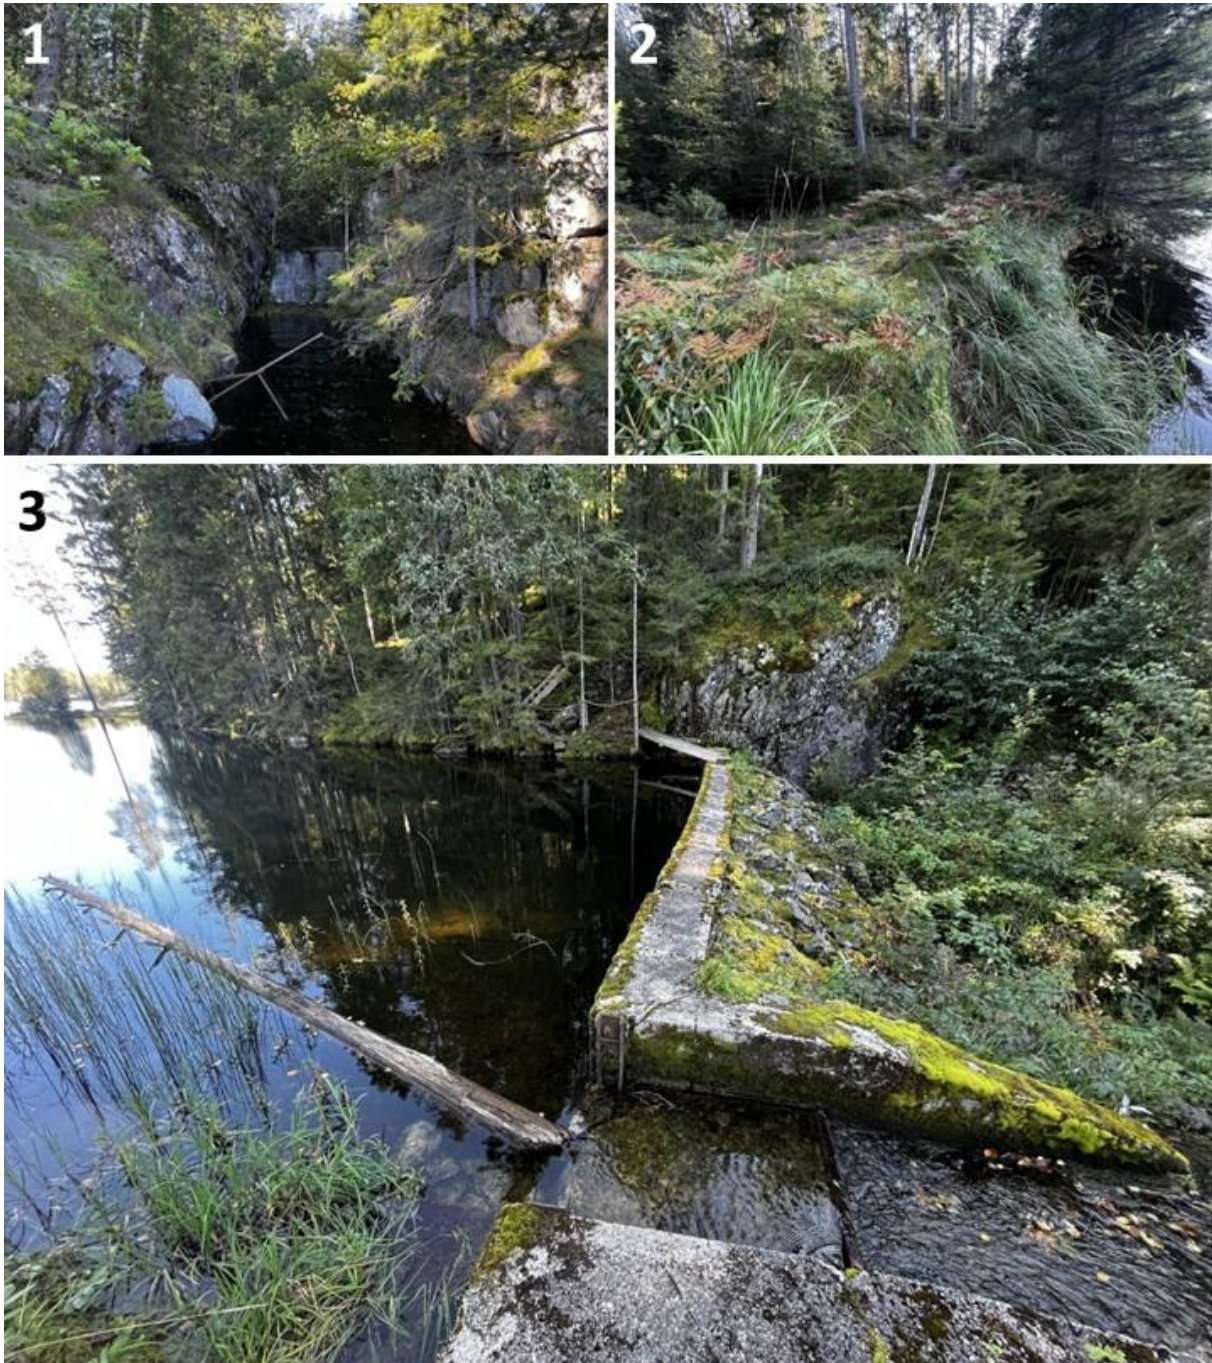
Figur 2.4. Dammer ved Ramstadsjøen. 1: Sperredam 1. 2: Sperredam 2. 3: Hoveddam,

Ramstadsjøen ble oppdemmet i 1953, og består i dag av tre dammer, en hoveddam i konsekvensklasse 3, sperredam 1 i konsekvensklasse 2 og sperredam 2 i konsekvensklasse 0. Det finnes ikke tilgjengelige flyfoto fra Ramstadsjøen før oppdemmingen, men amtskart fra 1919 viser at Ramstadsjøen hadde et vannspeil på den tiden, og trolig mindre enn dagens (figur 2.2 og 2.3).

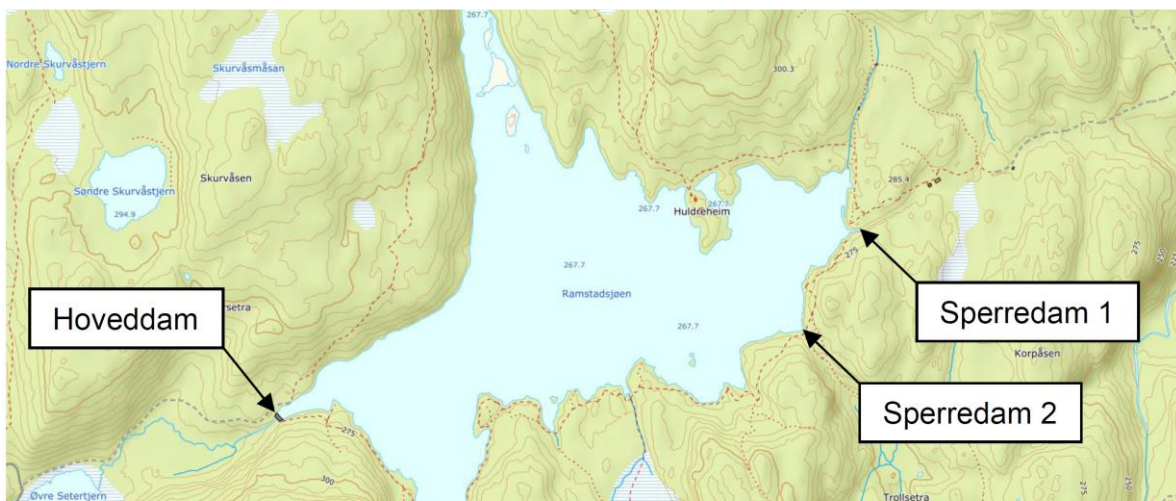
Figur 2.5. Beliggenhet av dammene i Ramstadsjøen.

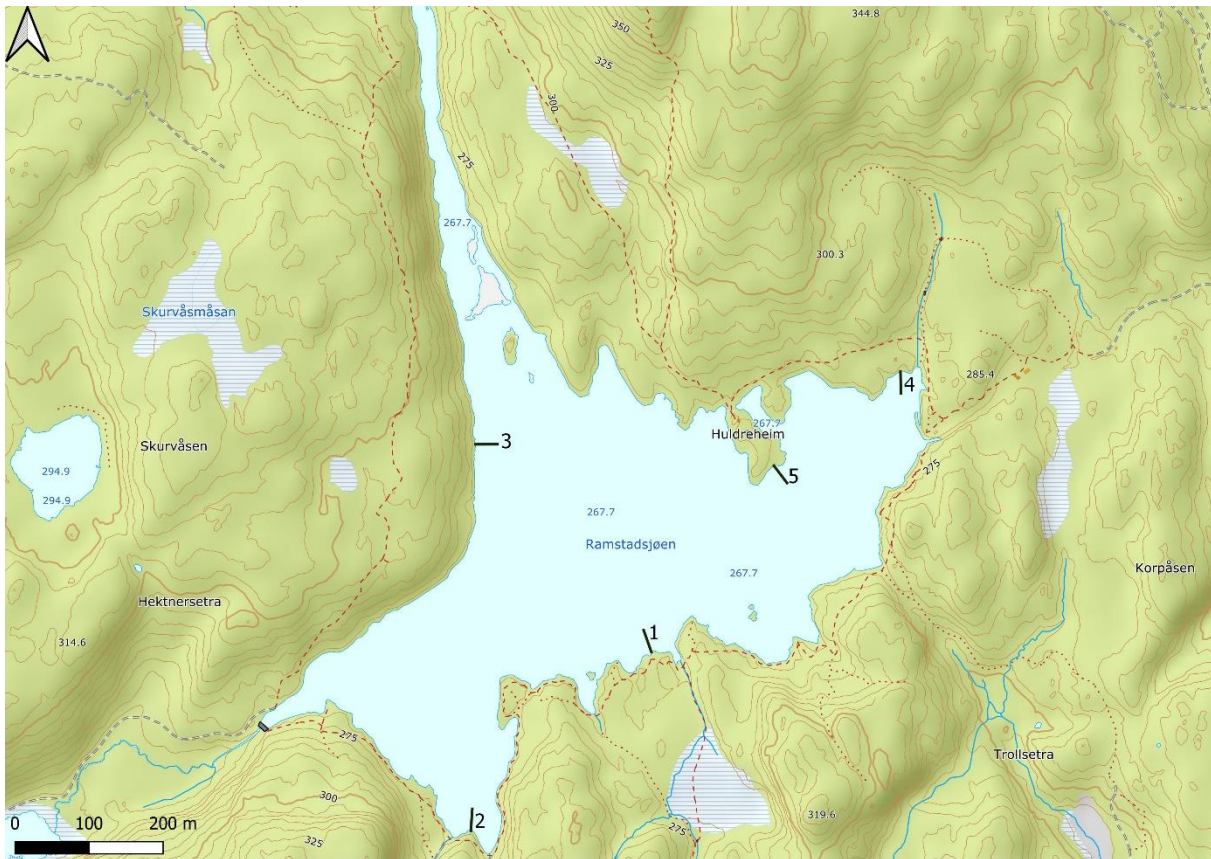
Figur 4.1. Plassering av garn i Ramstadsjøen 2.-3.oktober 2023.

Prøvefiske ble gjennomført 2.-3.oktober 2023. Det ble benyttet 5 garn. Det ble fanget ørret, abbor og mort. Flire og ørekyt er registrert i Artskart i 1994, men ble ikke påvist under prøvefisket. Det settes ut ørret fra settefiskanlegg årlig, men det har ikke vært satt ut ørret siden 2021 grunnet planlagt rehabilitering i 2024.

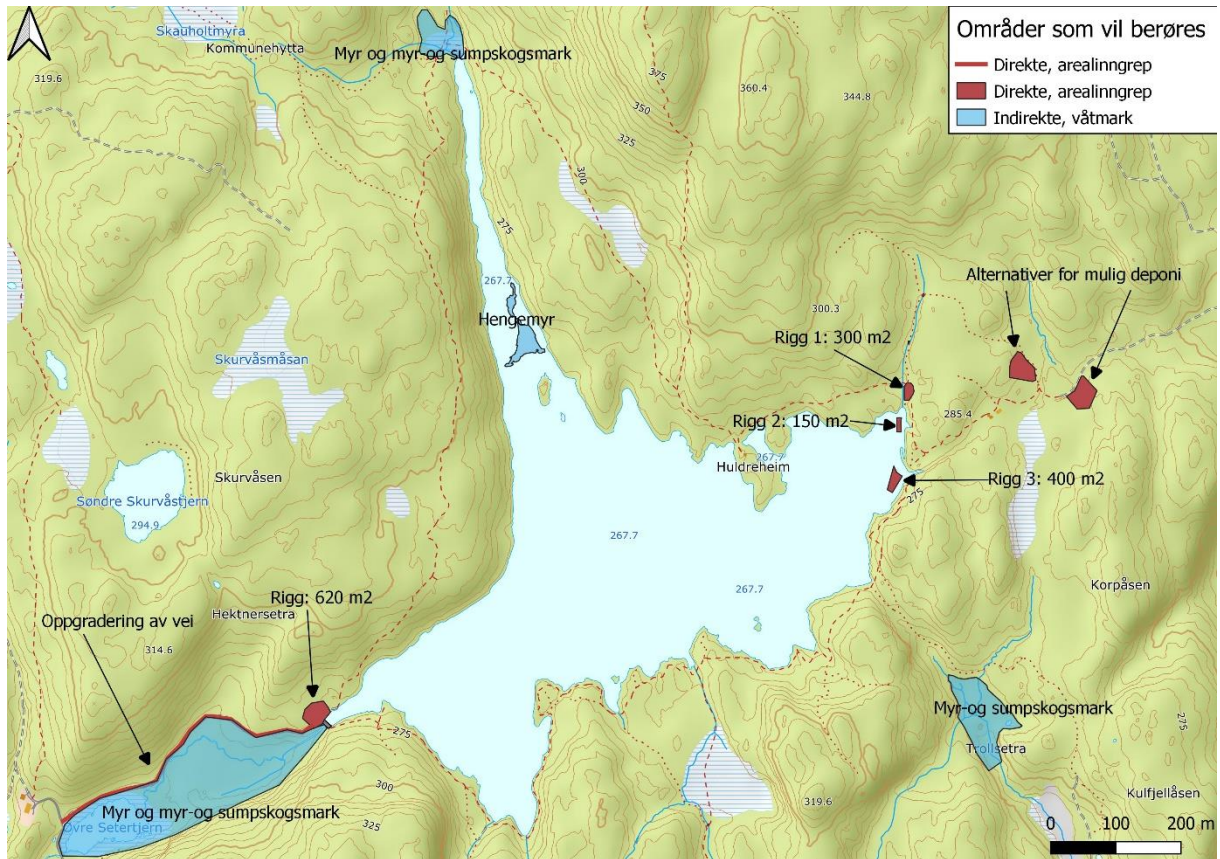
Figur 5.2. Områder som blir direkte og indirekte berørt av damrehabiliteringen.

Områdene som vil påvirkes av arealbeslag er området som skal benyttes som riggplass ved hoveddammen, og det foreligger to alternativer for rigg langs traktorveien inn til sperredam 1 og 2. I tillegg planlegges det å oppgradere veien opp til hoveddammen fra Øvre Setertjern. Områder vil påvirkes av nedtappingen er våtmarkstilknyttede naturtyper (figur 5.1).

Det er to alternative områder for deponi langs traktorveien inn til sperredam 1 og 2 (se figur 5.2). Det østre området omfatter arealet rundt eksisterende ventilkammer som planlegges å rives, mens det andre området ligger ca. 70 m vest for dette. Det vestre området består av NiN-typen Bærlyngskog, mens den vestre består av NiN-typen Blåbærskog, og begge arealer er relativt ung skog.

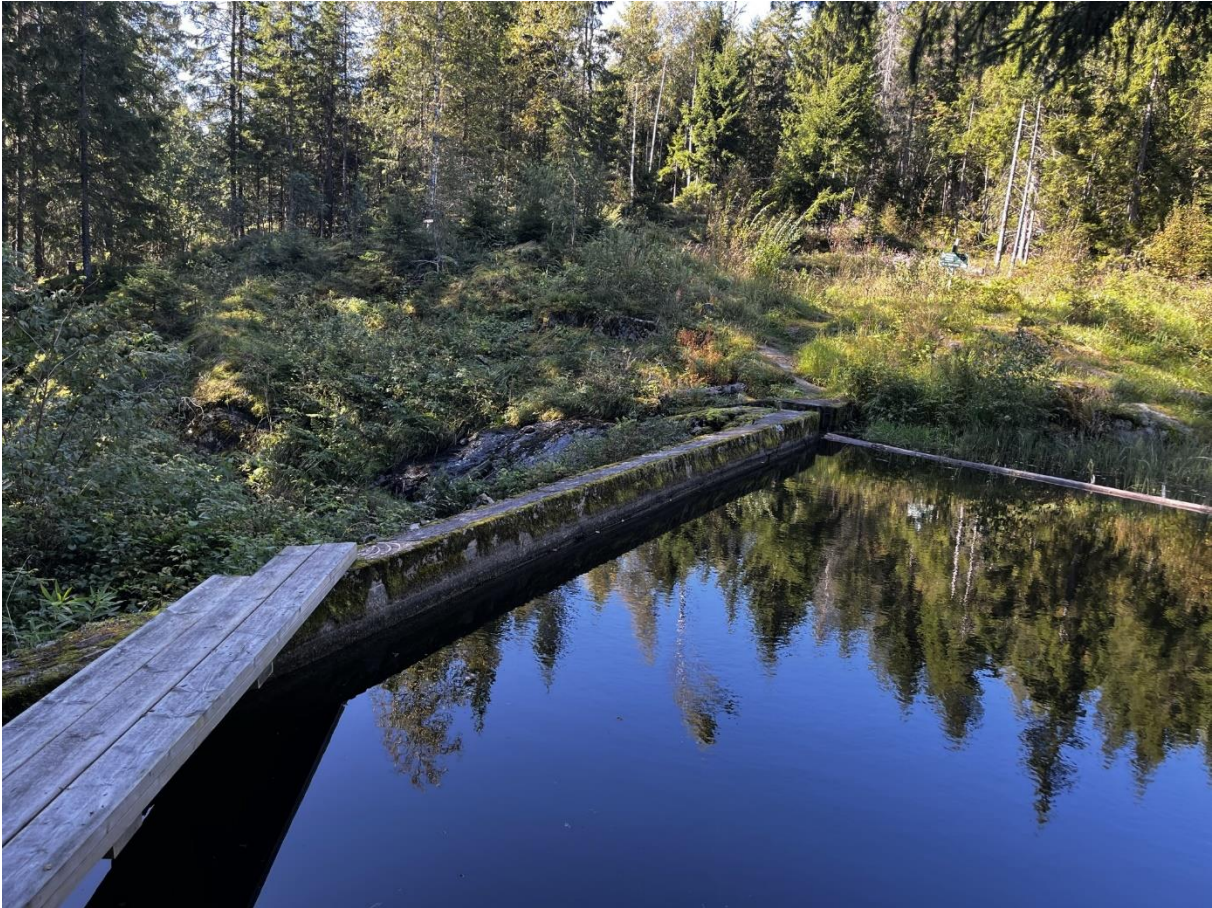
Figur 5.3. Deler av riggområdet som planlegges ved hoveddammen ses til høyre i bildet.

Området som er planlagt benyttet som riggplass ved hoveddammen er et område som relativt nylig er hogd og tilordnes derfor NiN hovedtype T4 Fastmarksskogsmark, og er i hogstklasse 1 (skog under fornying). Arter som legeberonika og hestehov indikerer noe høyere kalknivå enn blåbærskog, men det kan komme av gjødselseffekt etter hogst, og det er noe usikkerhet rundt hvilken NiN-type skogsmarka tilhører. Områdene rundt er T4-C-1 Blåbærskog.

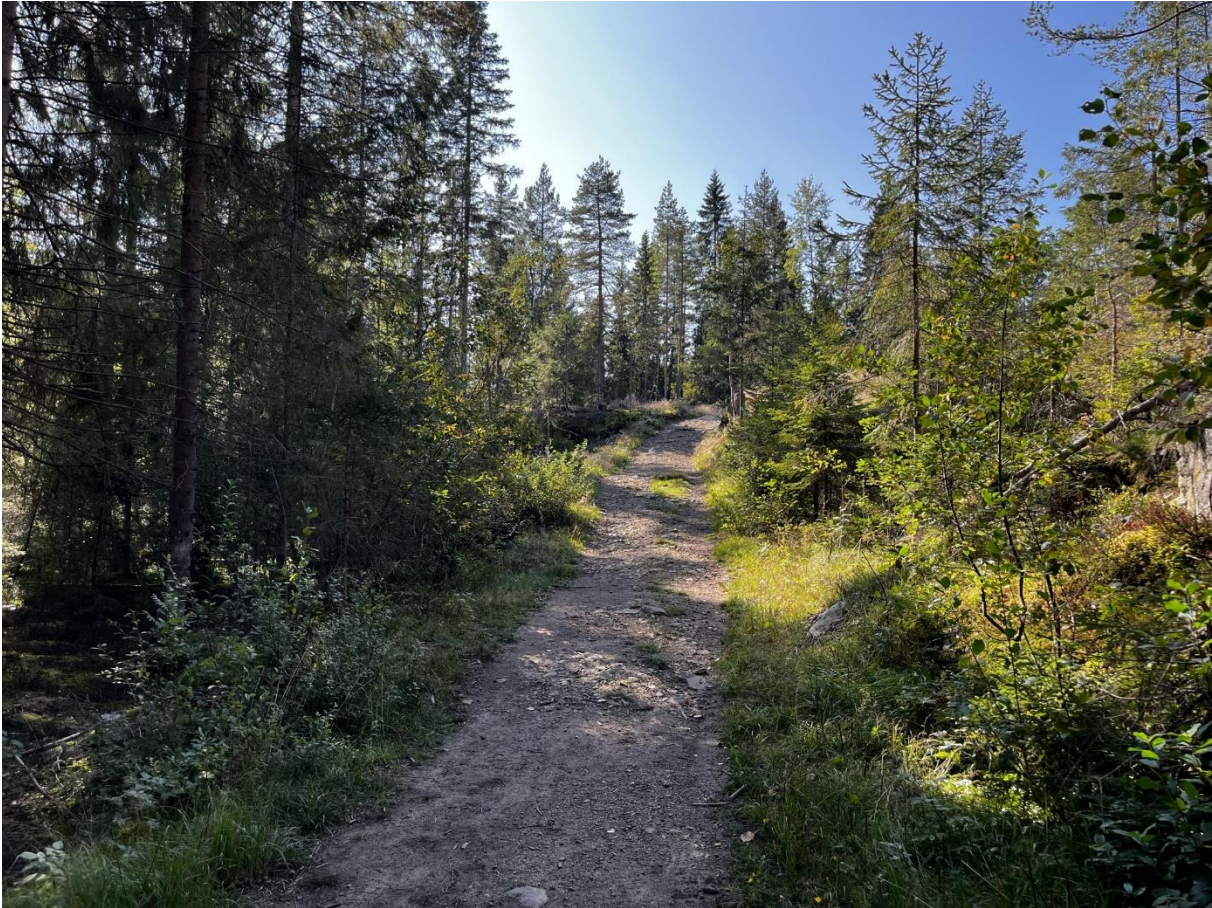
Figur 5.4. Traktorvei fra Setertjern som skal oppgraderes.

Det siste området som vil berøres av arealbeslag er veien fra Øvre Setertjern og opp til hoveddammen. Veien er i dag en smal grusvei og oppgraderingen av veien vil føre til avtaking av masser langs veien og muligens noe hogst. Massene er planlagt mellomlagret og gjenbrukt i anleggsområdet.
