# Helligvær vindkraftverk

## Fagrappport kulturminner og kulturmiljø

**Ecofact rapport: 329**

| <b>Referanse til rapporten:</b> | Idsøe, R. 2013. Helligvær vindkraftverk – fagrapport kulturminner og kulturmiljø. Ecofact rapport 329. |

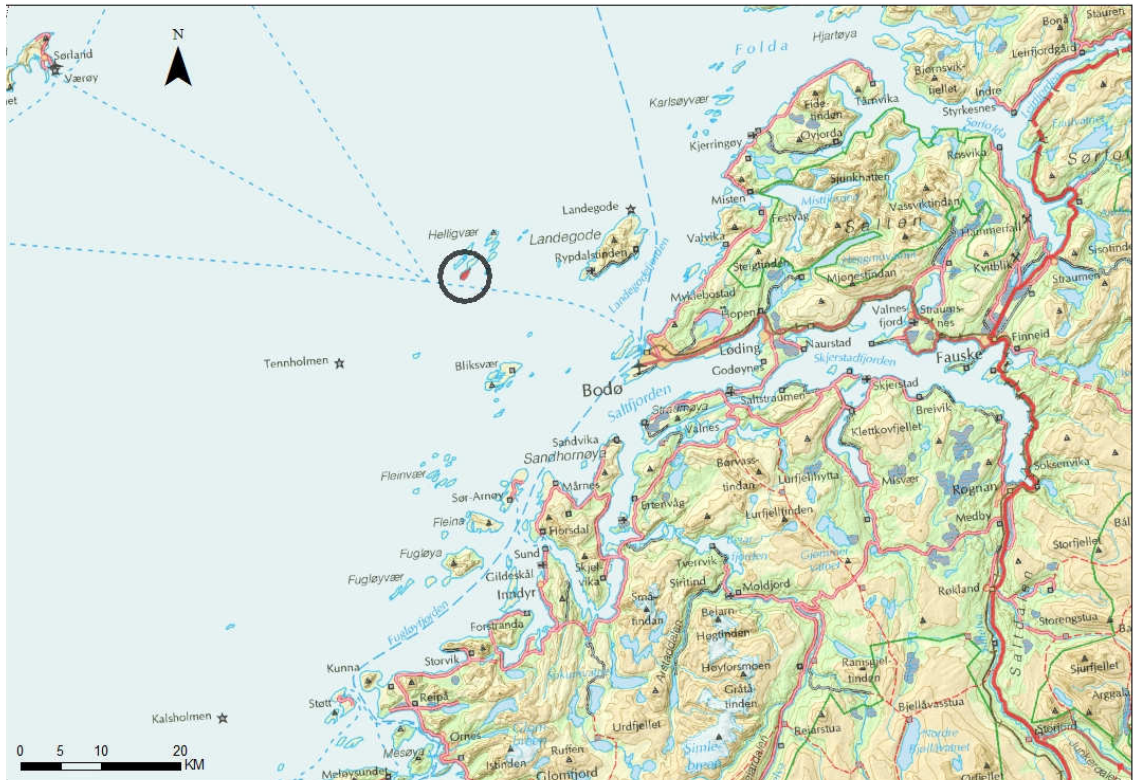
Figur 4.1. Beliggenhet av det planlagte Helligvær vindkraftverk

Helligvær vindkraftverk vil ligge i tilknytning til arkipelet Helligvær, i vestre delen av Bodø kommune. Lokaliteten ligger ca. 25 kilometer VNV fra kommunesenteret Bodø (figur 4.1). Planområdet dekker de nærliggende øyene Grimsøya og Valøya, som er lokalisert helt sør i arkipelet. Fiskeværet består av 365 øyer, holmer og skjær, med bosetning på kun fem av øyene.

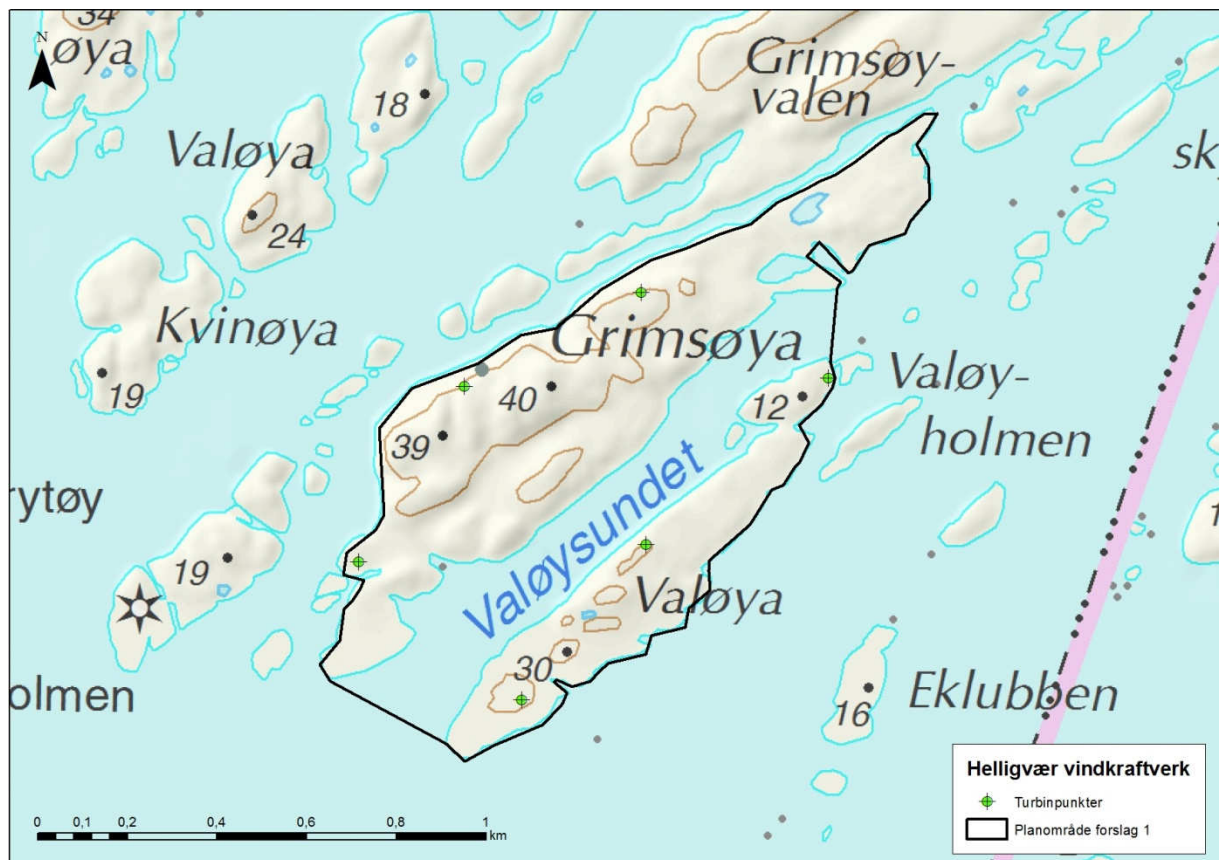
Figur 4.2. Planområdet for Helligvær vindkraftverk.

Planområdet for Helligvær vindkraftverk omfatter de to naboøyene Grimsøya og Valøya og mellomliggende sjøområder (figur 4.2), et område på totalt ca. 0,86 km<sup>2</sup>. Øyene er ubebodde og uten noen form for inngrep. Planområdet ligger rett sør for hovedøya Sørvær, der de fleste av de 100 fastboende på Helligvær bor.

Det samlede arealet for øyene i planområdet er på ca. 0,642 km<sup>2</sup>, fordelt på ca. 0,468 km<sup>2</sup> for Grimsøya og ca. 0,174 km<sup>2</sup> for Valøya. Begge øyene er snaue og uten skog. Høyeste punkt på Grimsøya er på 40 moh., og på Valøya 30 moh.

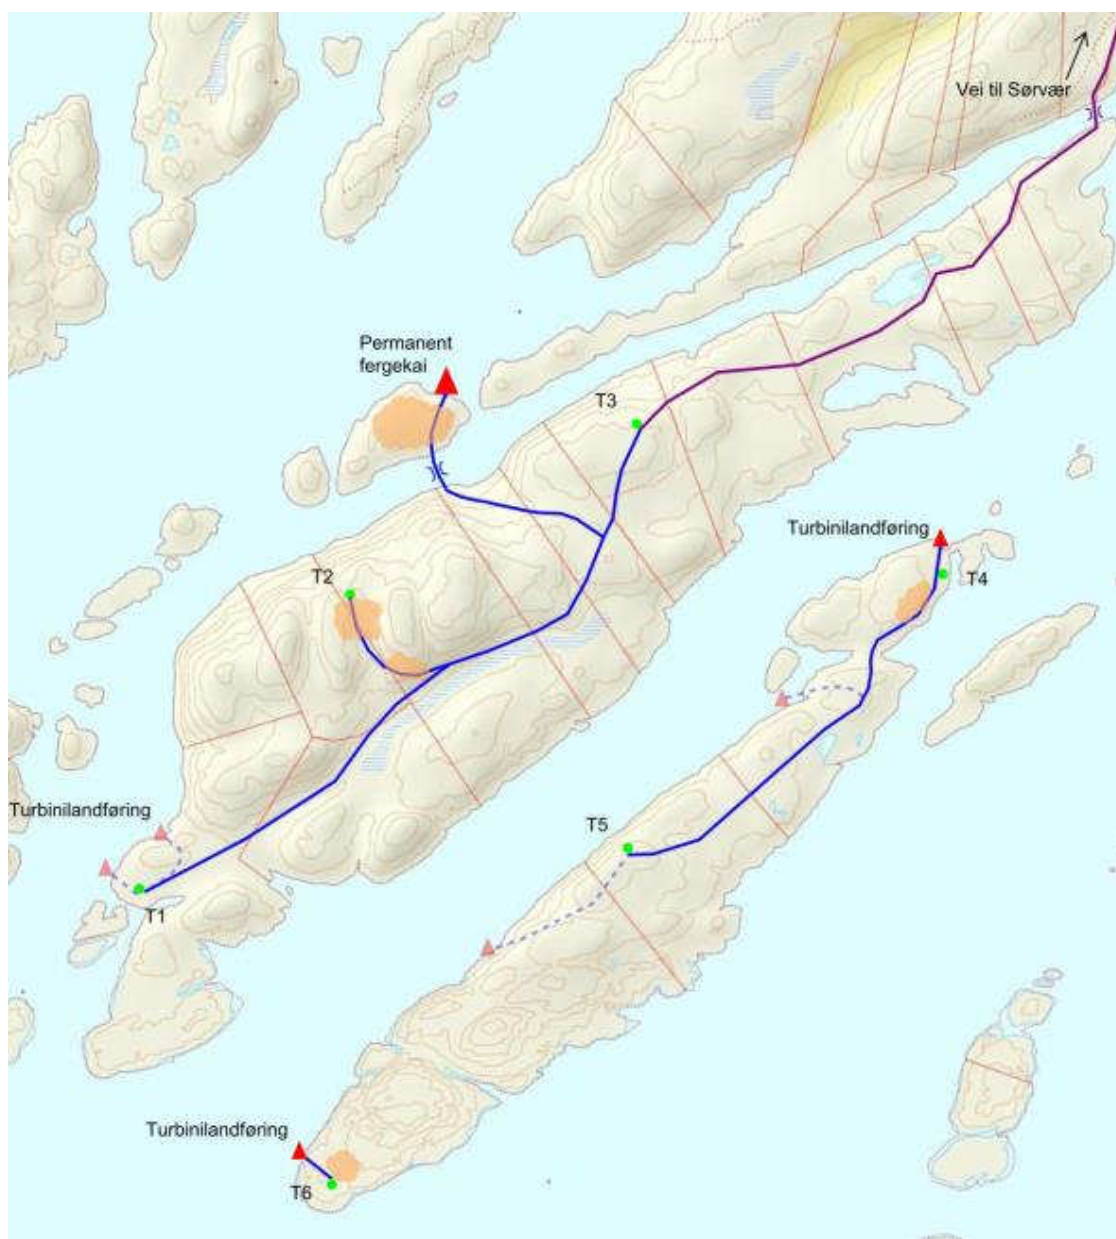
Figur 4.3. Planlagt infrastruktur i og ved planområdet.

Figur 4.3 viser beliggenhet av turbinpunkter, veier, kai og ilandføringspunkter for turbindeler. Et servicebygg vil i tillegg etableres i området, høyst sannsynlig på Sørvær. I tilknytning til utbyggingen vil det ellers bli bygget en ny ferjekai på en holme like ved Grimsøya. Denne vil tilknyttes veinettet i planområdet, og videre vil det bli bygget vei til bebyggelsen på Sørvær (figur 4.3).

Utredningsturbinen er en trevinget 3,3 MW Nordex N 100. Turbintypen har 100 meter navhøyde og 100 meter rotordiameter, dvs. en total høyde på 150 meter.

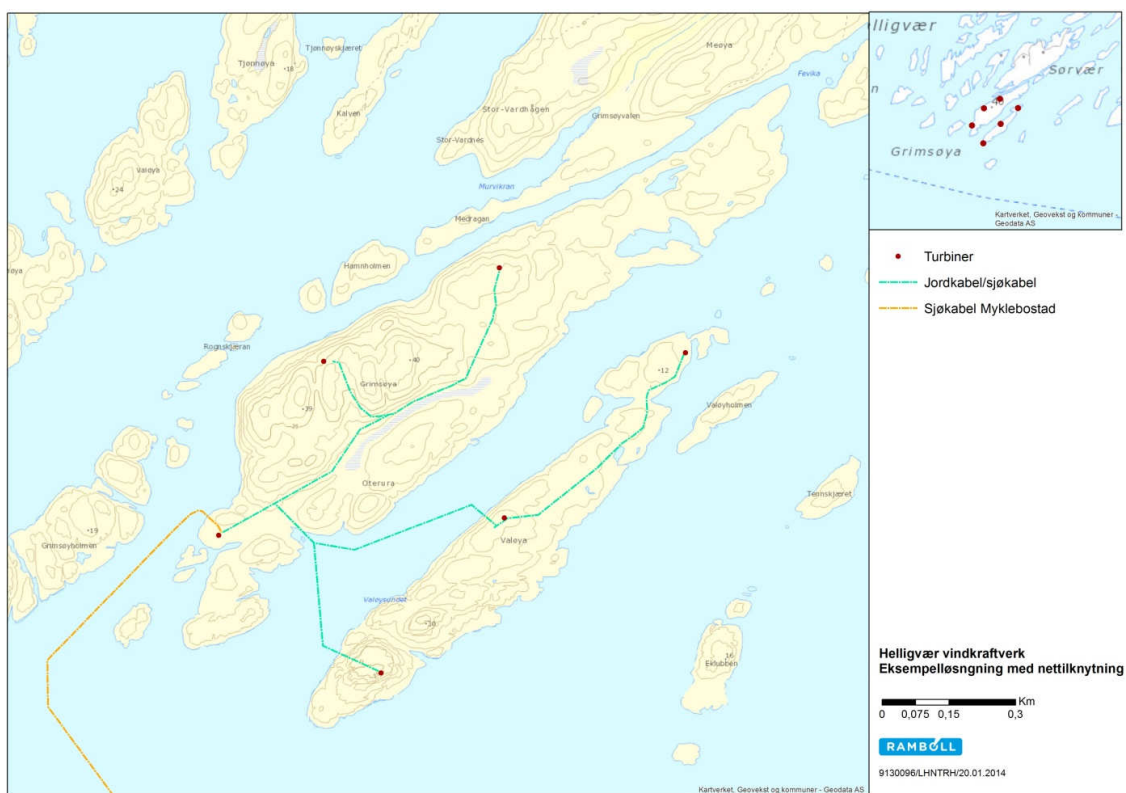
Figur 4.4. Traseer for sjø og jordkabling i planområdet.

Kablingen i planområdet vil bli lagt i vei på holmene og i sjøkabel mellom holmene. Figur 4.4 illustrerer også en alternativ løsning med luftledning mellom holmene som fagutreder på nett har vurdert. Luftledning vil imidlertid ikke bli benyttet av tiltakshaver.

Traseen med kombinert jordkabling/sjøkabel er på totalt 1,4 km.

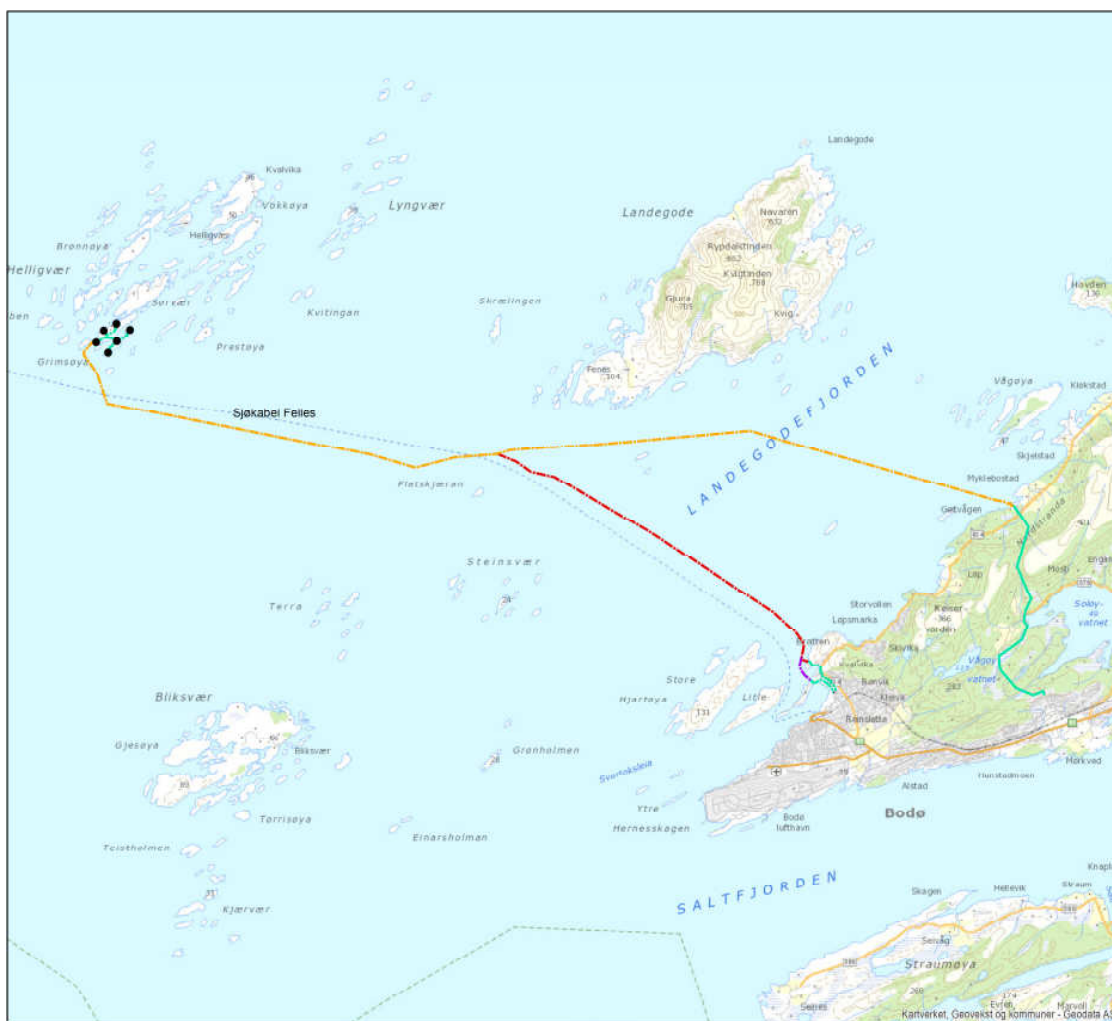
Figur 4.5. Alternative traseer for nettilknytning av Helligvær vindkraftverk.

Vindkraftverket vil bli tilknyttet eksisterende nett i Bodø gjennom en sjøkabel fra planområdet og frem til Bodø by, slik det fremgår av figur 4.5. Kabelen vil ha en lengde på fra 28,8 – 31,3 km, avhengig av hvilket av de tre alternativene for landtak som velges.

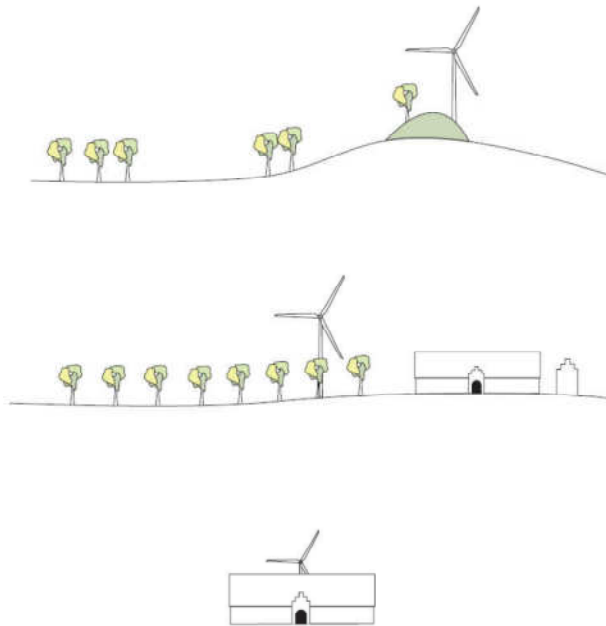
To eksempler kan illustrere at kulturhistoriske landskapselementer kan være visuelt sårbare i forhold til store vindturbiner: 1) Dersom en vindturbin i bakgrunnen fra et gitt betraktningsspunkt ser ut til å være ”plantet” midt i en gravhaug. 2) Dersom rotorbladene stikker opp over hustaket på en kulturhistorisk verneverdig bygning sett fra eksempelvis adkomstveien (figur 5.1). Slike virkninger vil endre kulturmiljøenes autentisitet, opplevelsesverdi og samspillet med omgivelsene på en svært uheldig måte, selv på avstander der størrelsesforholdet ikke lenger gjør vindturbinene til det dominerende innslag i landskapsbildet. Det er med andre ord ikke nødvendigvis vindkraftanleggets synlighet og tilstedeværelse i landskapsbildet i seg selv som er problematisk i forhold til andre og viktige landskapselementer. Mange utredninger har kun et topunktperspektiv, og hvorvidt vindturbinene kan sees fra viktige landskapselementer som eneste problemstilling. En kulturhistorisk landskapsanalyse bør også inkludere et trepunktperspektiv og hvorvidt vindturbinene virker forstyrrende eller tar fokus fra sårbare kulturminner fra et bakenforliggende, relevant betraktningsssted. Denne typen omfangsvurderinger er imidlertid tidkrevende og kompliserte og ikke relevant i alle sammenhenger.

Figur 5.1. Eksempler på uheldig samspill mellom vindturbiner og historiske elementer. Øverst: vindturbin bak gravhaug. Midten: vindturbin som forstyrrer samspillet mellom natur- og kulturbetingede landskapselementer i et viktig kulturmiljø. Nederst: vindturbin bak en verneverdig bygning. Relevansen for alle disse eksemplene er hvorvidt betraktningsstedet vurderes som relevant, dvs. er et vanlig betraktningssted for opplevelse av kulturminnet. (Fra Birk Nielsen 2007).

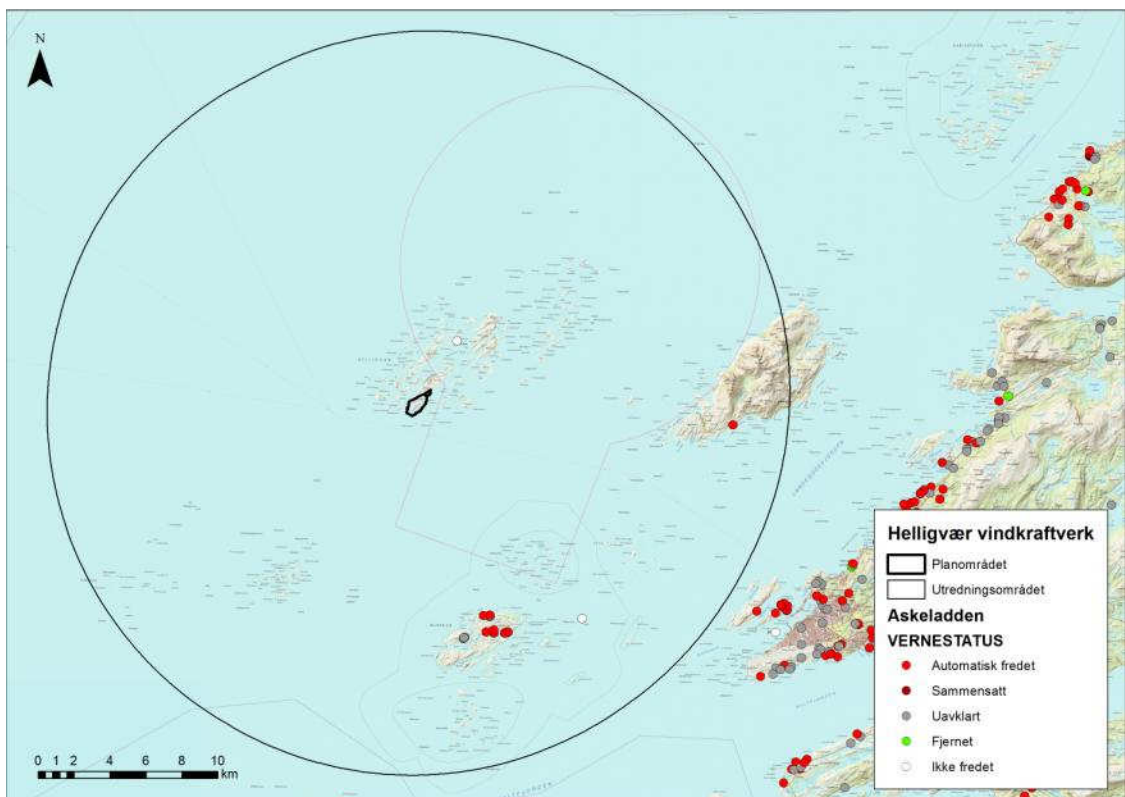
Figur 6.1. Kart over automatisk fredete kulturminner i utredningsområdet for Helligvær vindkraftverk.

Kartet i figur 6.1 viser at det er registrert forholdsvis få automatisk fredete kulturminner i utredningsområdet for Helligvær vindkraftverk (20 km). Til sammen dreier det seg om 12 lokaliteter, hvorav 10 på Bliksvær, ett på Landegode, samt et skipsvrak med status «ikke fredet» øst for Bliksvær. Det er ikke noen registrerte kulturminner på Helligvær, foruten Helligvær kirkested (se egen omtale i kap. 7.4).

Registreringsstatusen i utredningsområdet er likevel ikke representativ for de faktiske forekomster av kulturminner, da registreringsaktiviteten har vært lav. De faktiske forekomster av kulturminner antas å være betydelig større enn det kartet indikerer.

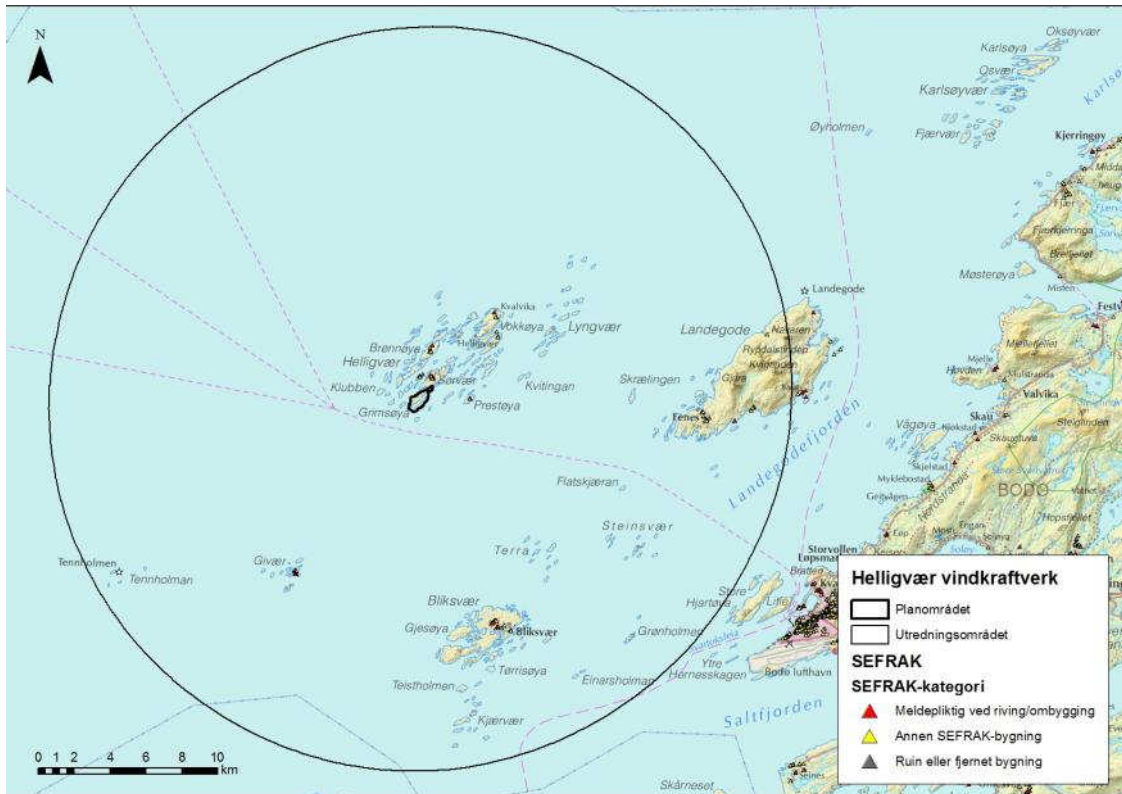
Figur 6.2. Kart over SEFRAK-registrerte bygninger i utredningsområdet til Helligvær vindkraftverk.

Kartet i figur 6.2 viser en oversikt over SEFRAK-registrerte bygninger i utredningsområdet.

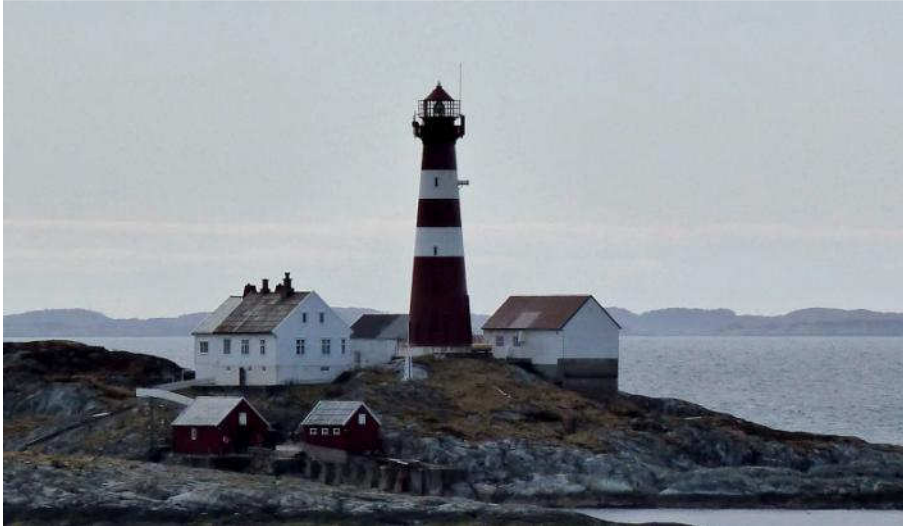
Figur 6.4. Landegode fyr.

Stasjonen har et 29 meter høyt støpejernstårn. De øvrige bygningene ligger tett samlet rundt fyrtårnet og omfatter maskinhus, boliger, uthus og tidligere smie (figur 6.4). Anlegget omfatter også to naust og to landinger, samt hage. Den opprinnelige franske 3. ordens lynblink-linsen er fortsatt intakt, men dens tidligere kvikksølvbadlagring er erstattet med rullelager.

Bygningene er modernisert, men har i det ytre beholdt sitt hovedpreg. Fyrstasjonen har en imponerende beliggenhet omgitt av store naturformasjoner. Fyrstasjonen har fyrhistorisk verdi og miljøskapende verdi, og ble vedtaksfredet av Riksantikvaren i 1999 (*Askeladden* ID 87405). (Norsk Fyrhistorisk Forening). Fredningsvedtaket indikerer *stor* verdi.

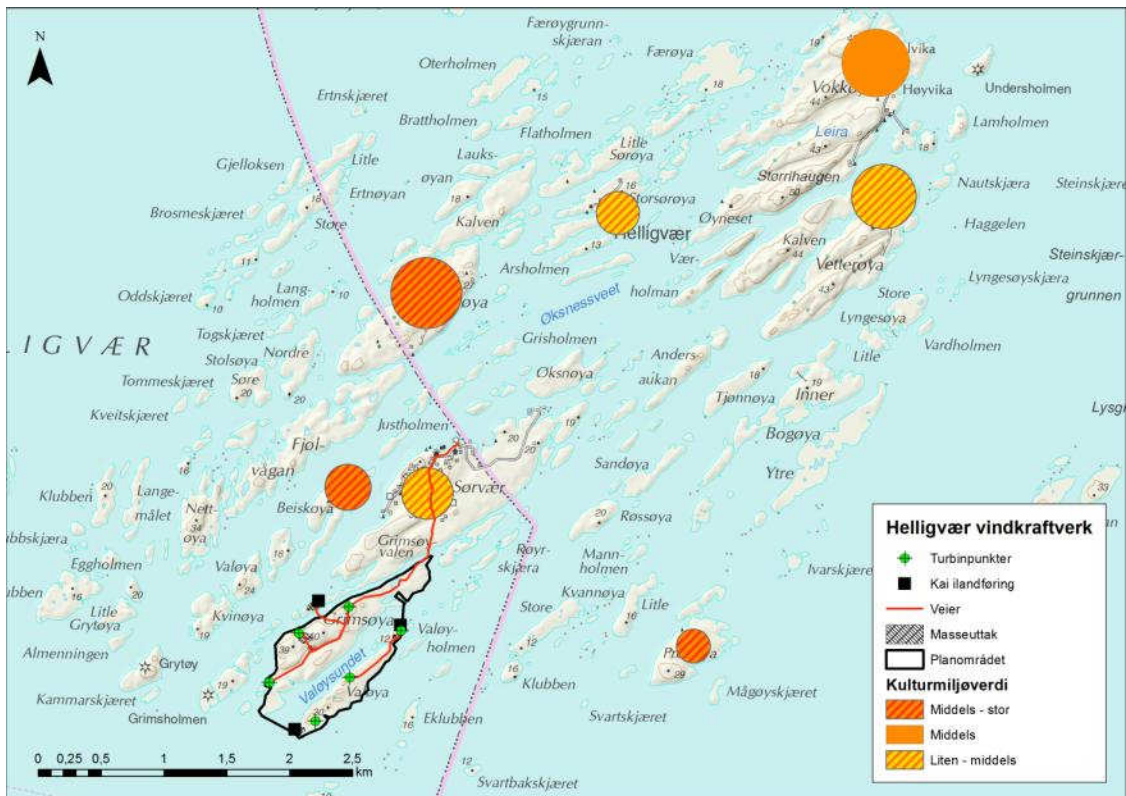
Figur 7.6. Verdikart over kulturminner og kulturmiljø i Helligvær.

Det er utarbeidet verdikart over kulturminnene på Helligvær (figur 7.6). Da det kun er Helligvær kirke og SEFRAK-bygg som er registrert, tar verdikartet utgangspunkt i beskrivelsene i kapitlene 7.3 og 7.4. Statusen til den mulige hustuften på Grimsøya er ikke kjent, og er derfor ikke tatt med i verdikartet.

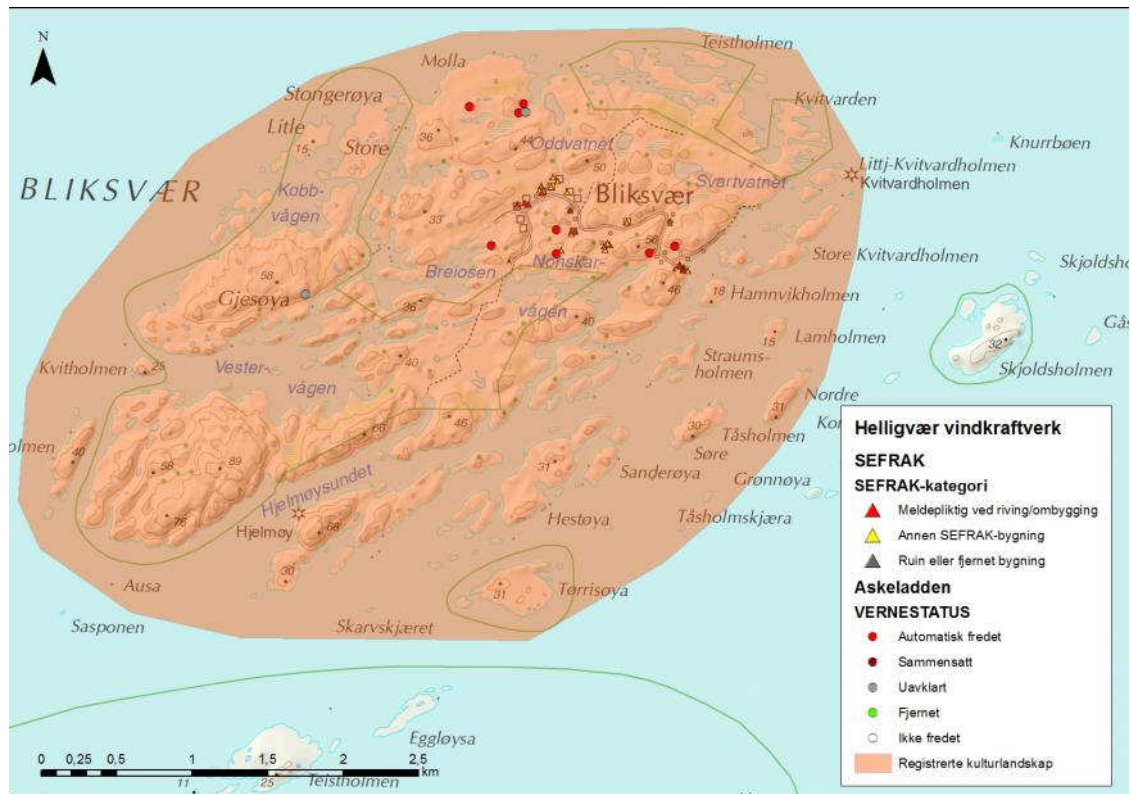
Figur 8.1. Kart over kulturminner og kulturlandskap på Bliksvær.

Alle registrerte kulturminner og kulturlandskapsområde på Bliksvær er vist på kart, figur 8.1.

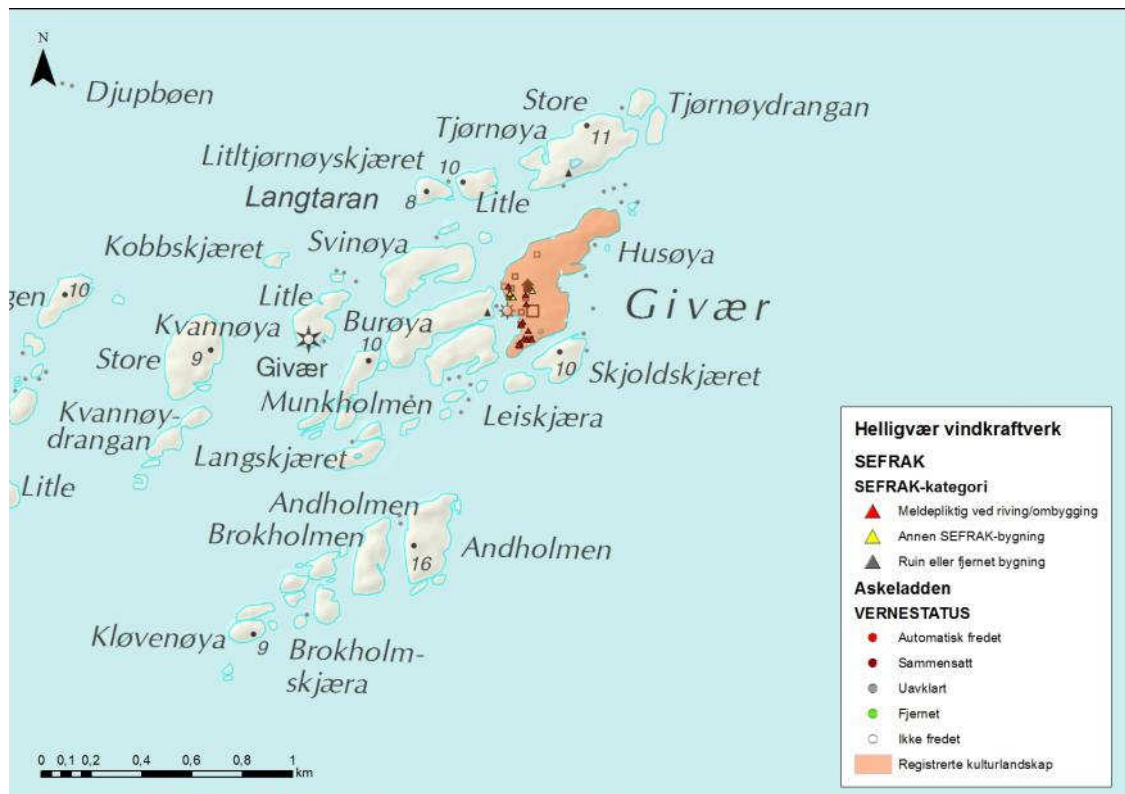
Figur 8.3. Registrerte kulturminner og kulturlandskap på Givær.

Alle registrerte kulturminner og kulturlandskapsområde på Givær er vist på kart, figur 8.3.

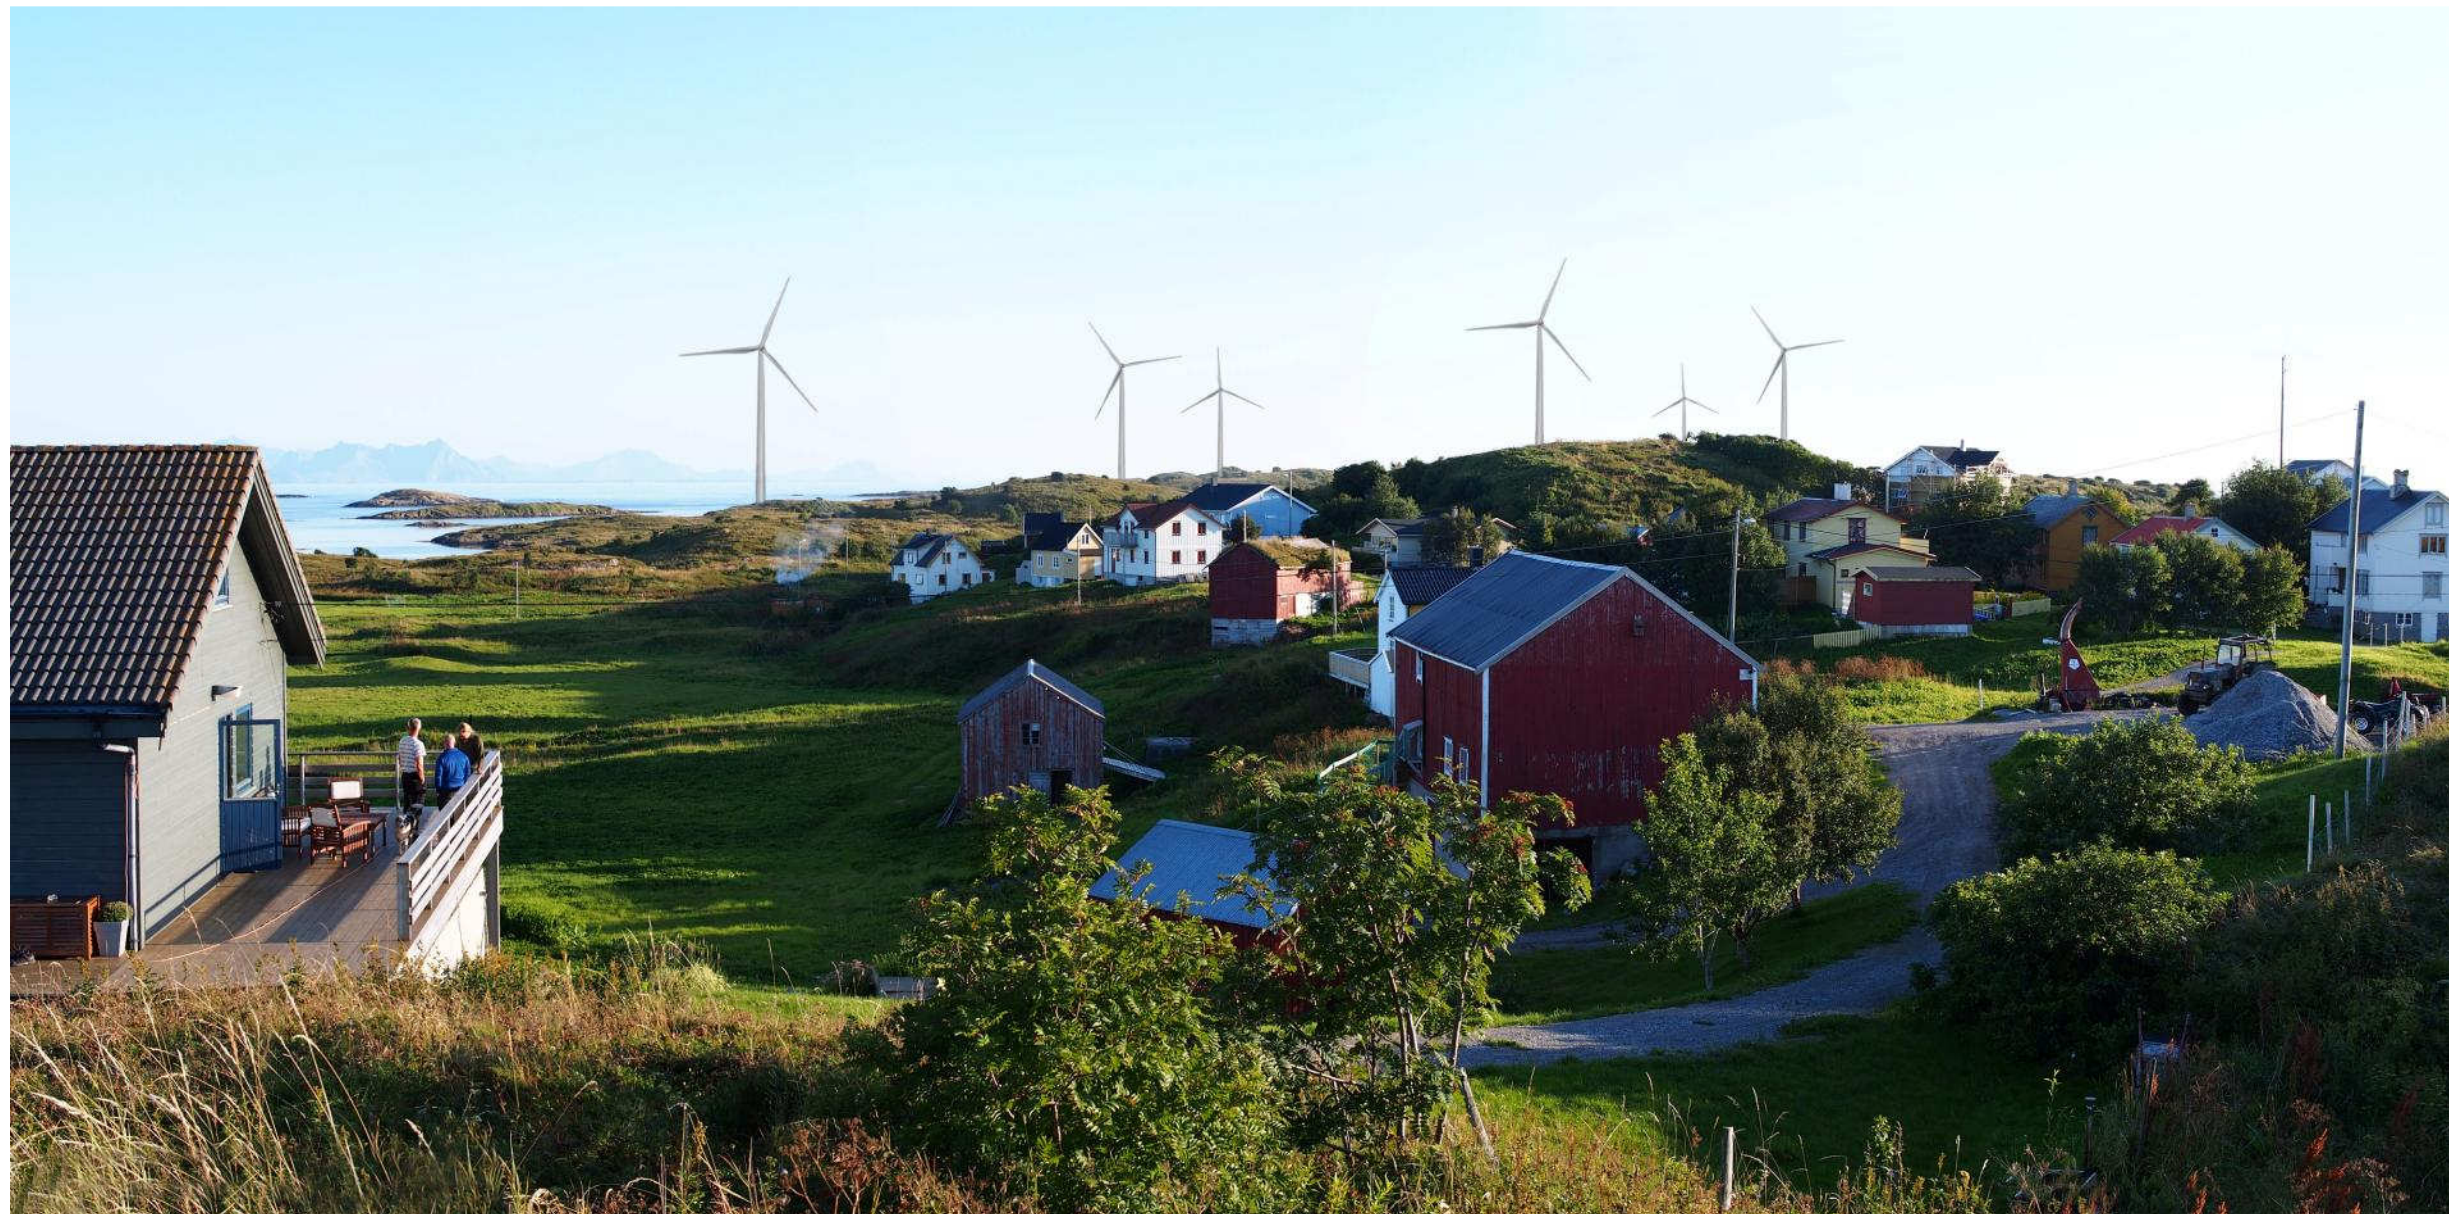
### 12.3 Visualisering fra Sørvær

Avstand til nærmeste turbin: 1274 meter. Avstand til fjerneste turbin: 2202 meter. Koordinater fotostandpunkt (UTM sone 33): 452878 7476830.

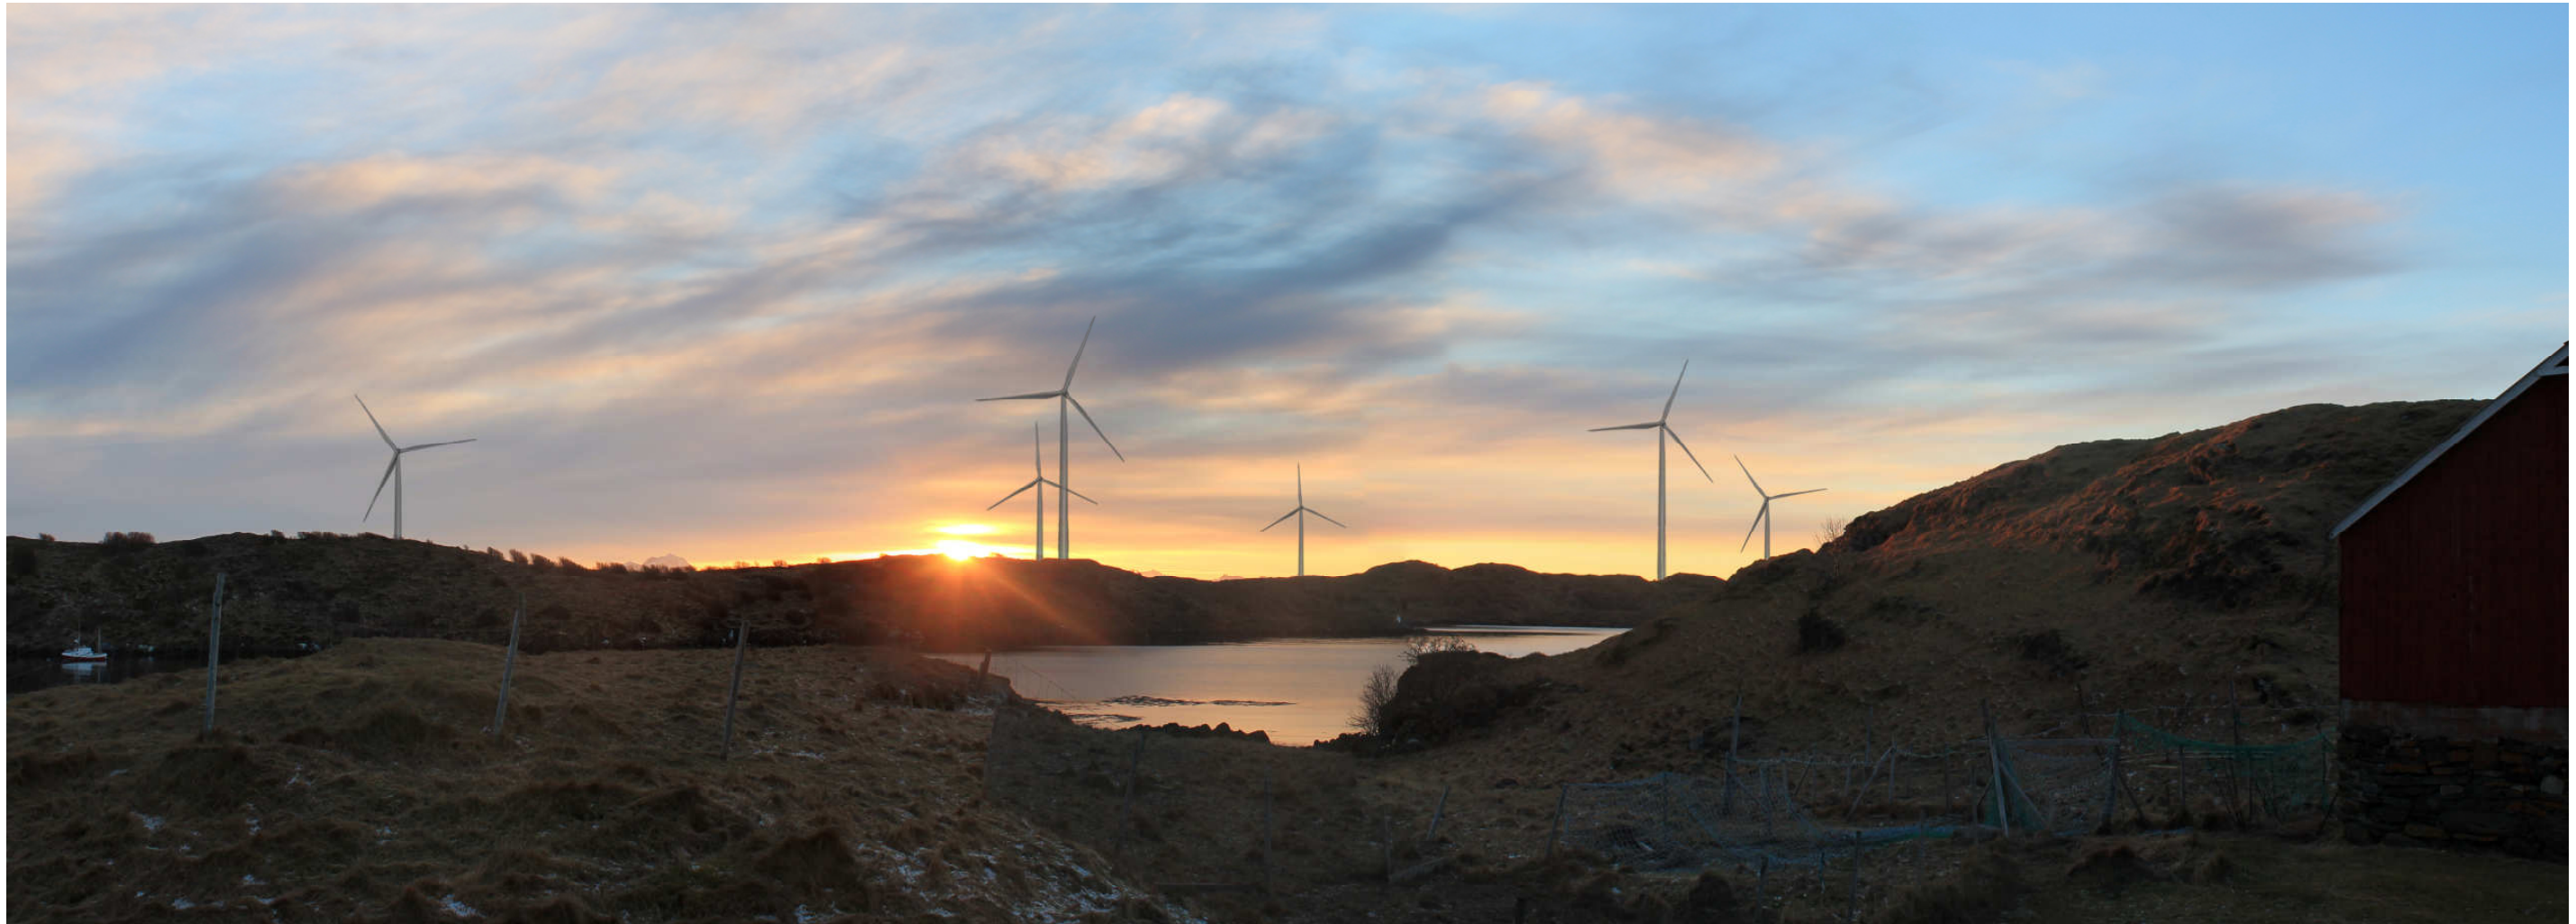
## 12.4 Visualisering fra Beiskøya

Avstand til nærmeste turbin: 920 meter. Avstand til fjerneste turbin: 1850 meter Koordinater fotostandpunkt (UTM sone 33): 452125 7476719. Det brede utsnittet er valgt for å få tilstrekkelig landskapsinnramming og målestokk i bildet, og gjengis her i ca. 85 % størrelse pga. begrensningen i A3-formaet. Det medfører at turbinene her framstår som relativt sett noe mindre i forhold til de øvrige fotomontasjene, der billedutsnittet er tilpasset A3.

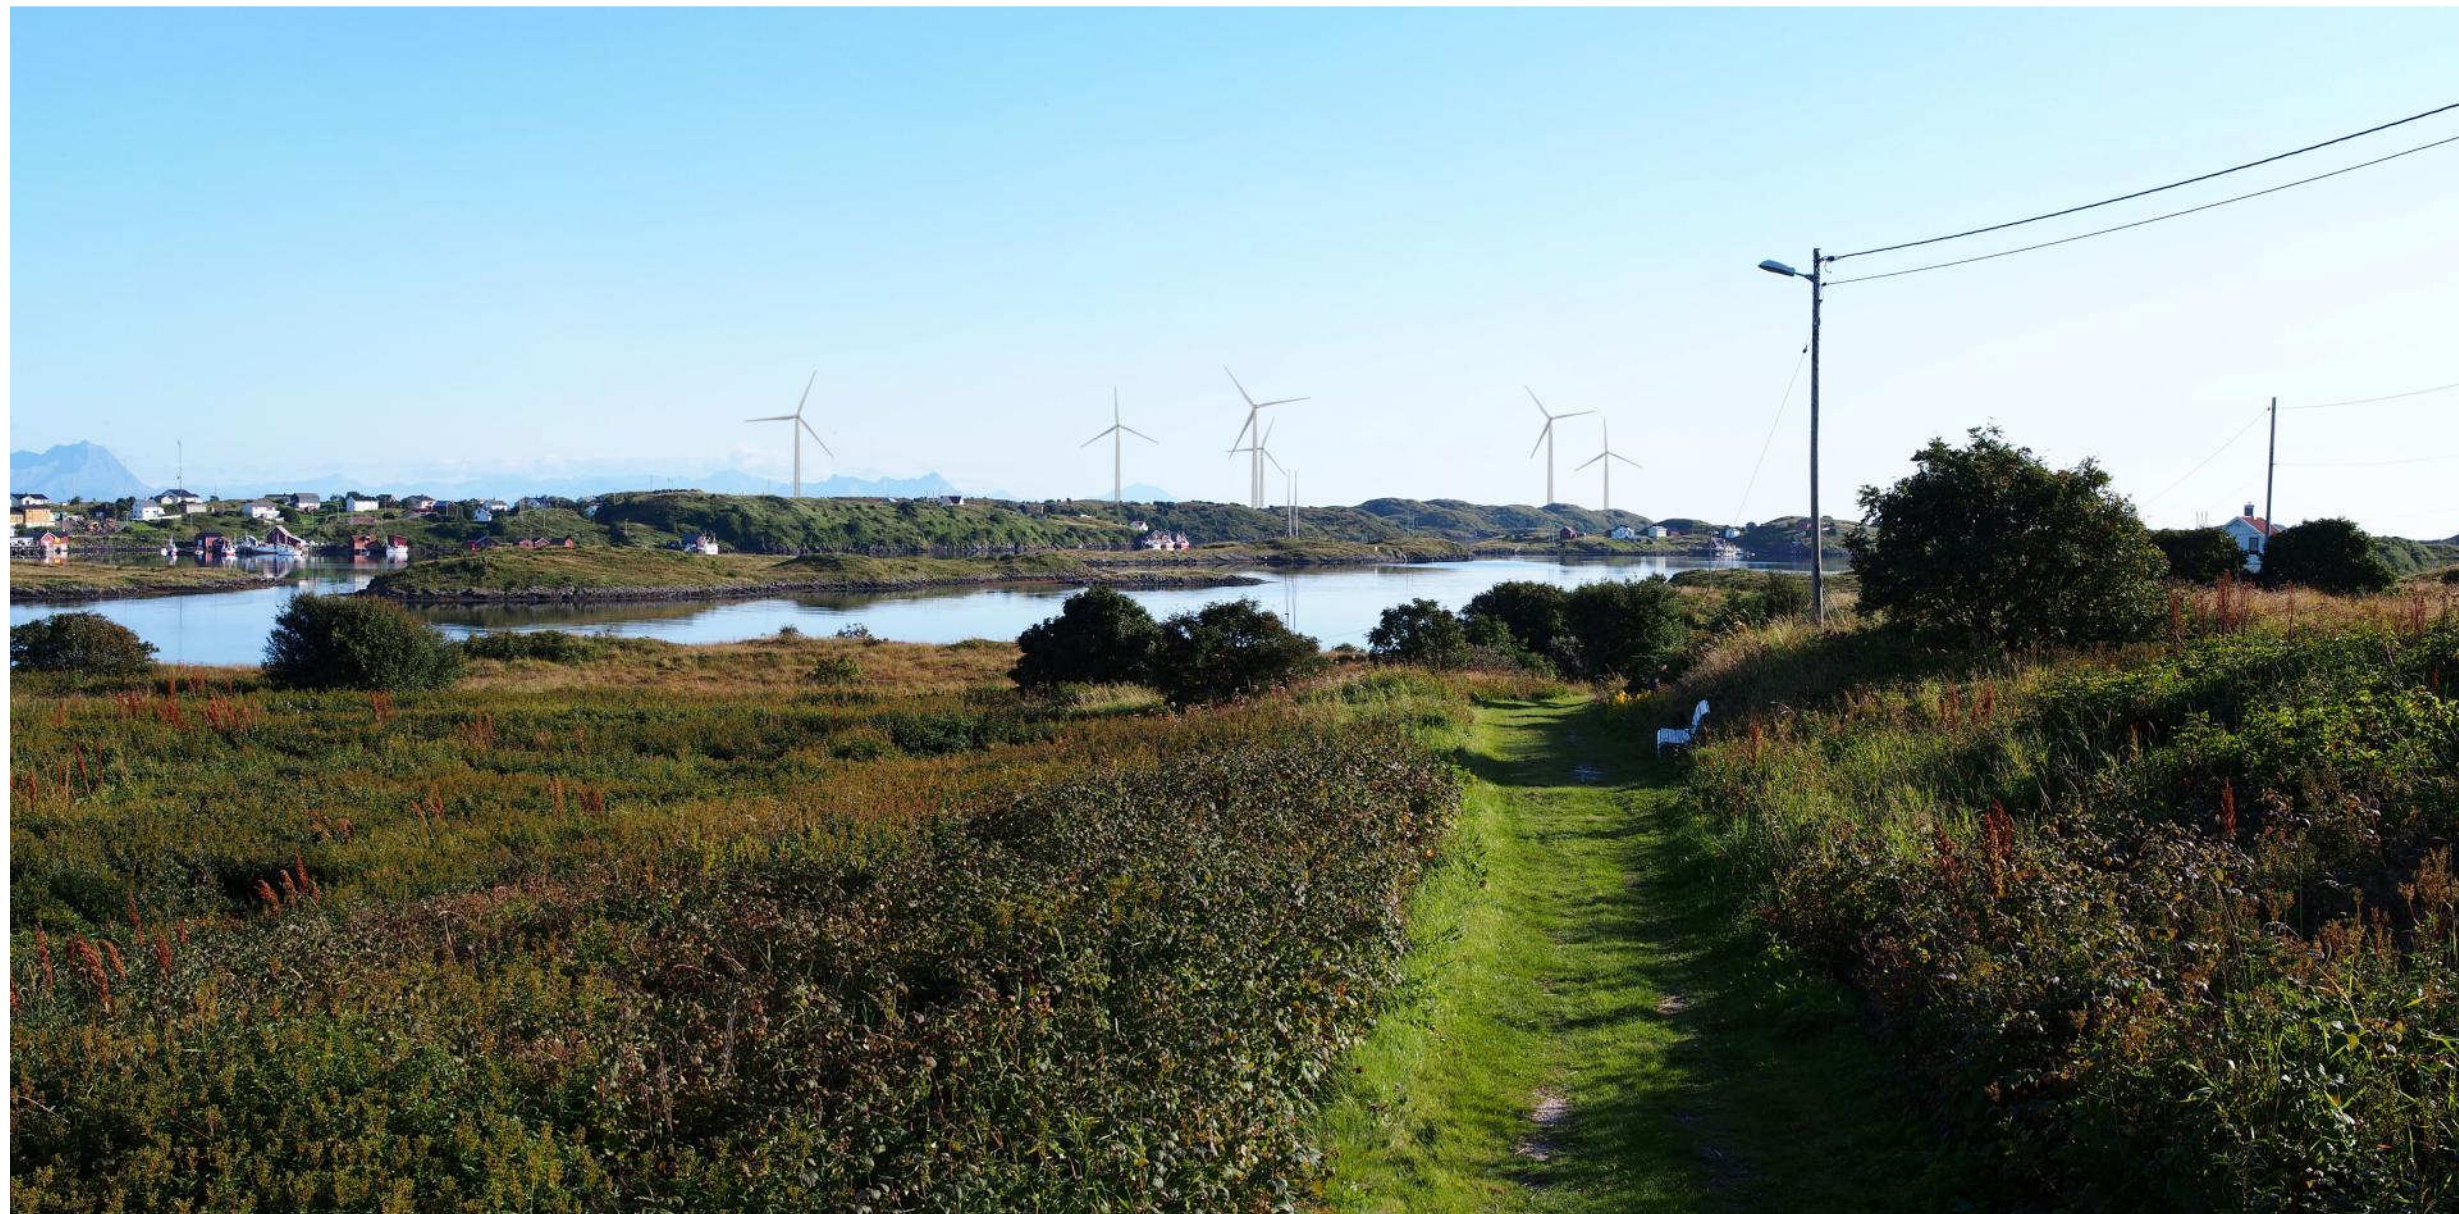
## 12.5 Visualisering fra Brønnøya

Avstand til nærmeste turbin: 2315 meter. Avstand til fjerneste turbin: 3263 meter Koordinater fotostandpunkt (UTM sone 33): 452735 7478024.
