# Ny nettløsning, Dalsbotnfjellet vindkraftverk i Gulen kommune

## Konsekvensutredning

**Ecofact rapport 435**

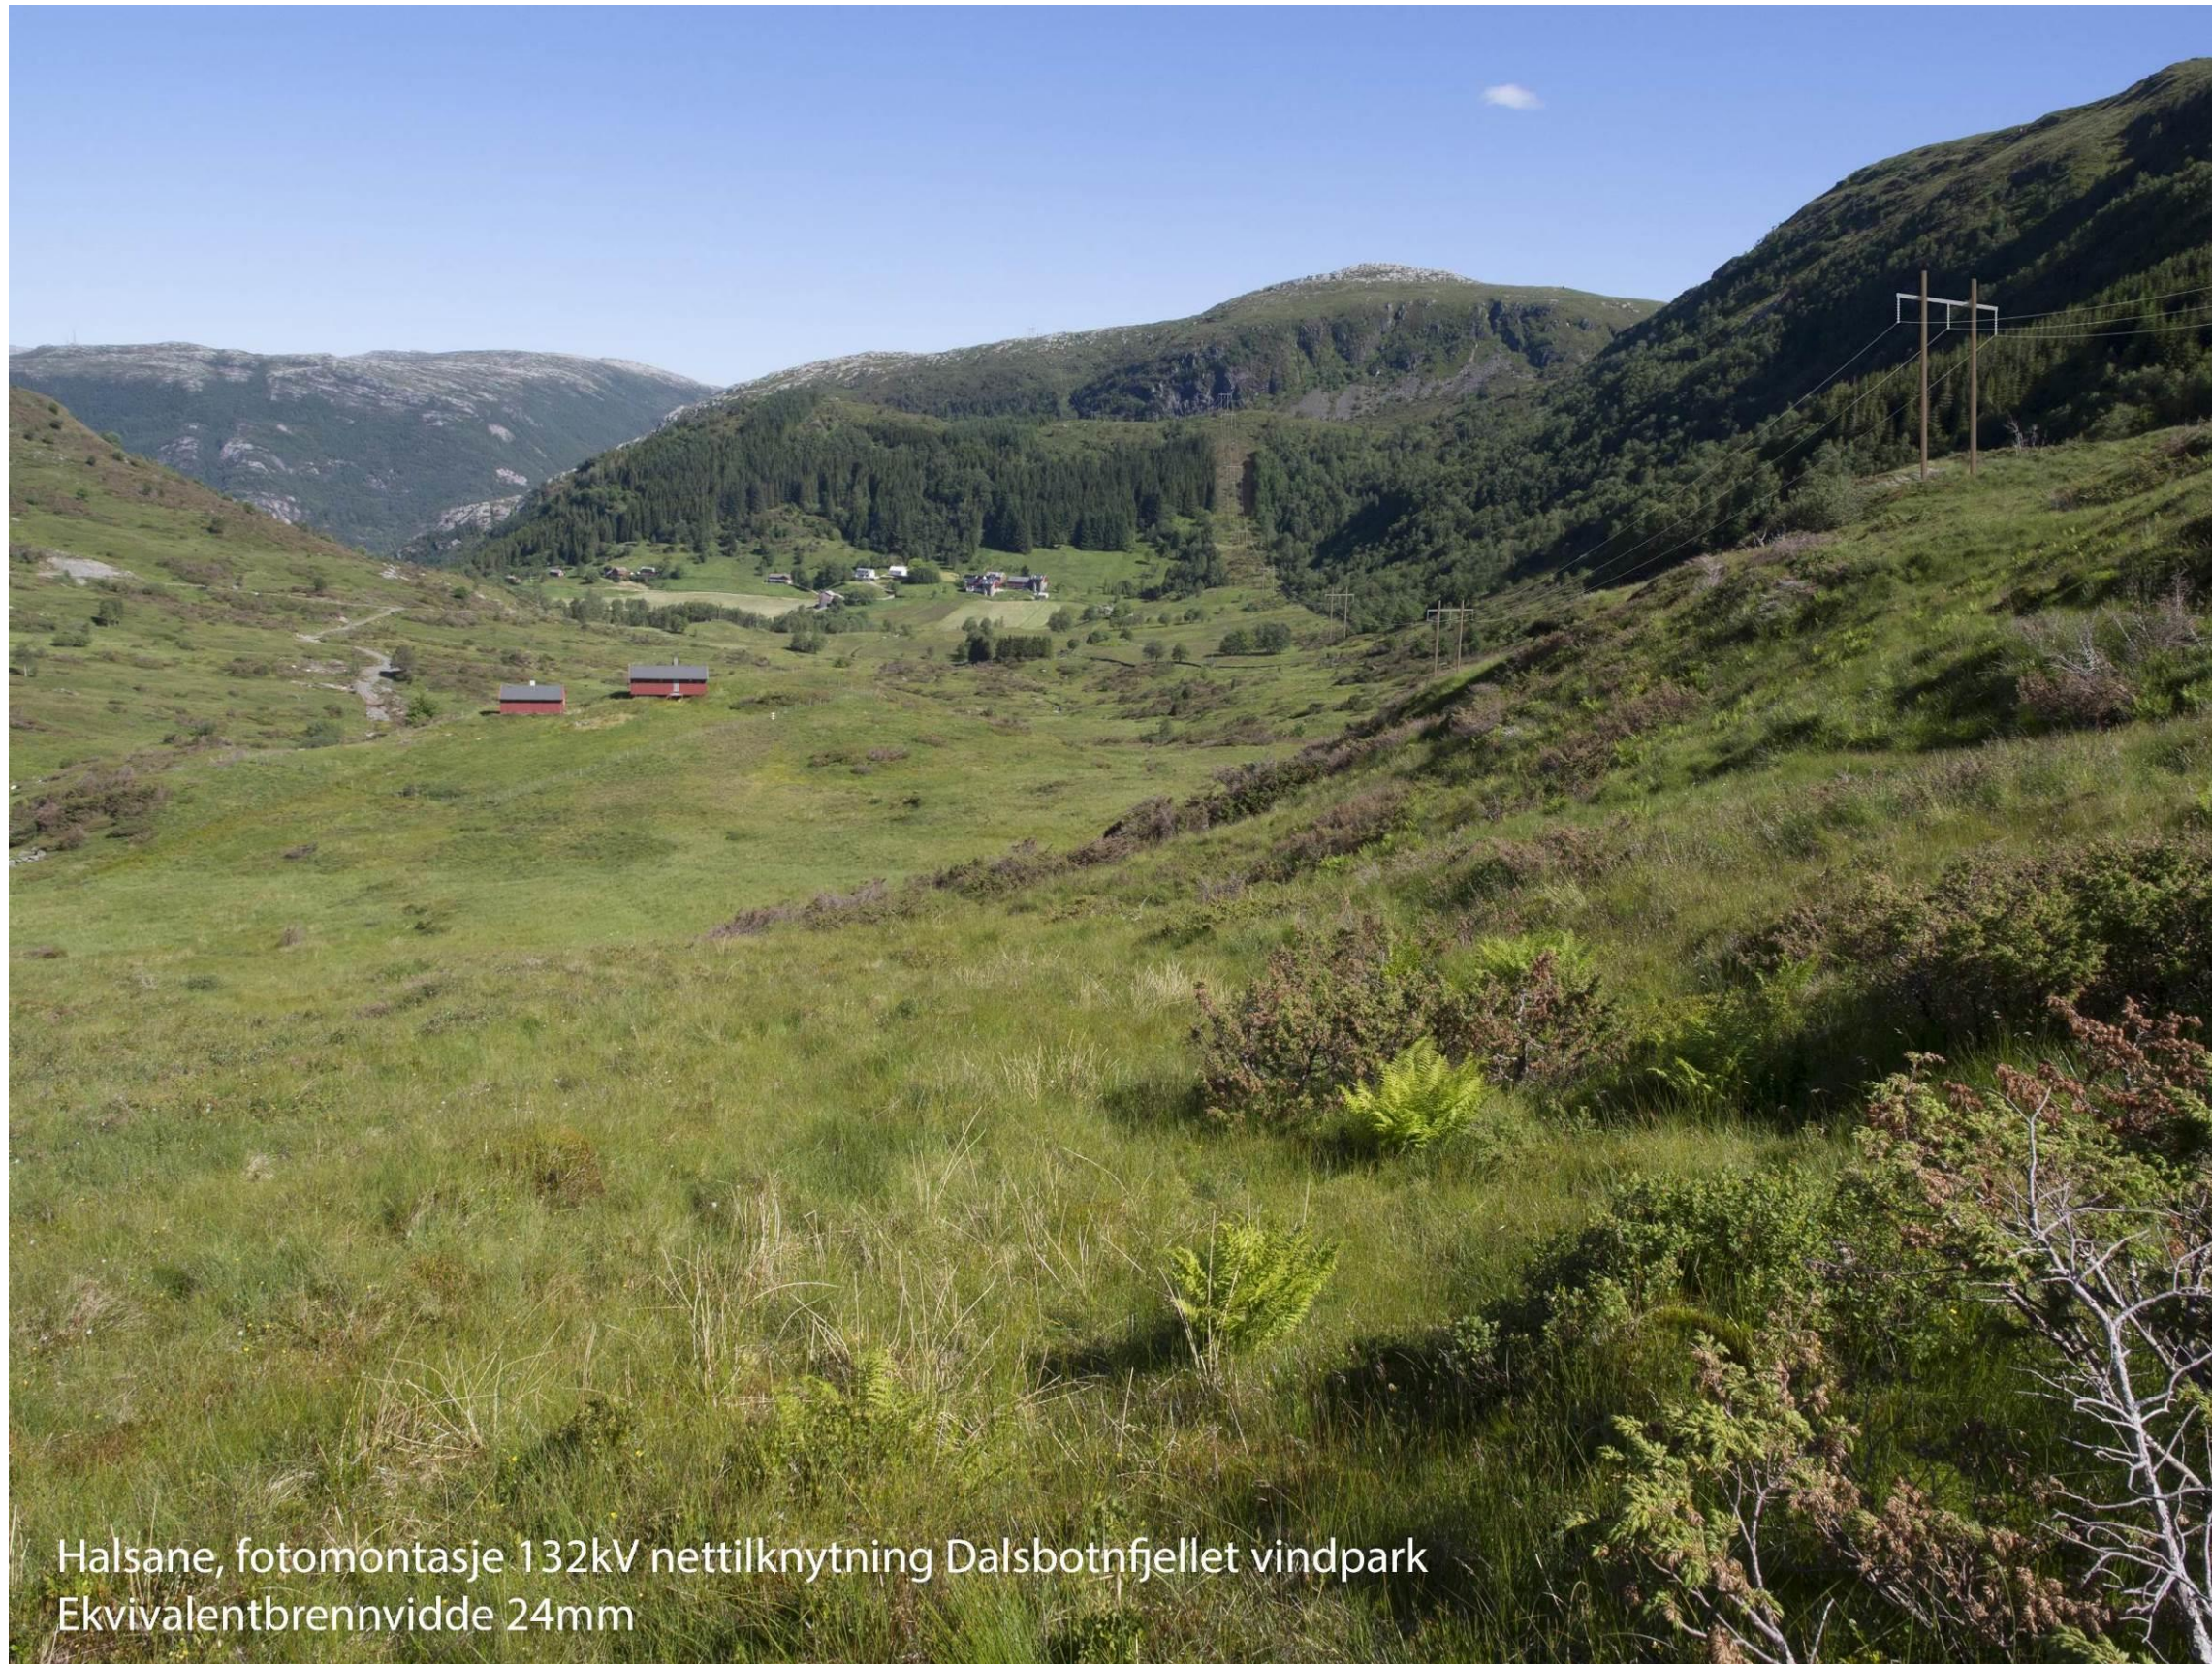
### 11.3 Fotomontasje Halsane – Kjelbju

Halsane, fotomontasje 132kV nettilknytning Dalsbotnfjellet vindpark  
Ekvivalentbrennvidde 24mm
