# **Helhetlig tiltaksplan for Figgjovassdraget, Rogaland**

**Ecofact rapport: 687**

| <b>Oppdragsgiver:</b> | Klepp kommune |

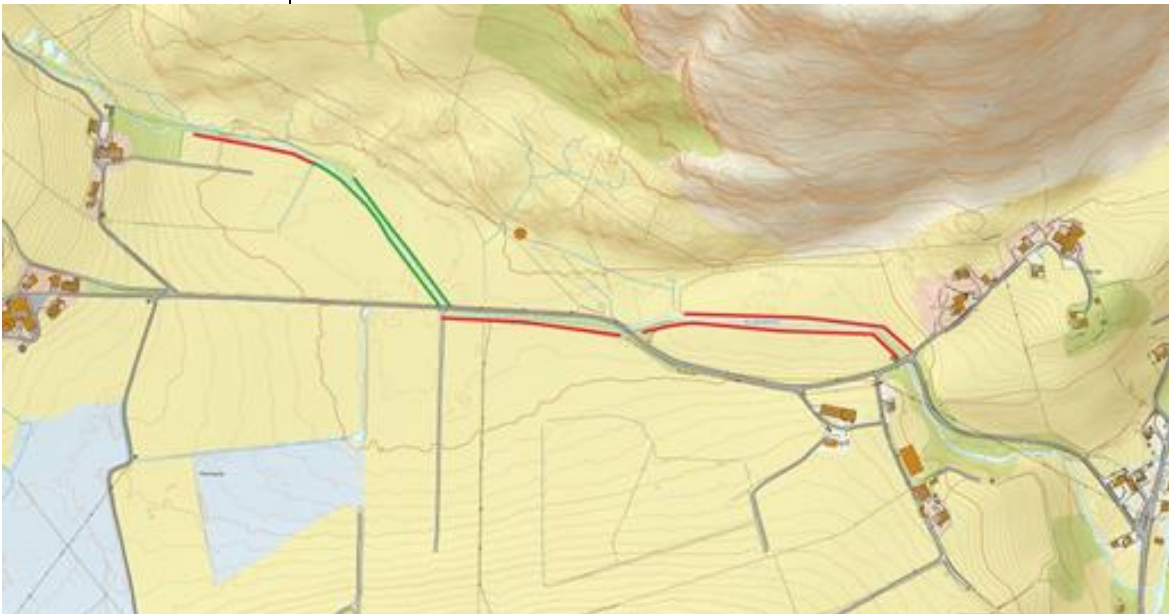
| Type | Nr./Beskrivelse |
|---|---|
| Landbruk | <p><b>Ugjødsla kantsoner i eng (Prioritet 1)</b><br/>Det er etablert en del ugjødsla kantsoner langs Bergebekken, men det anbefales at omfanget av dette utvides slik som vist i figuren nedenfor.</p> <p><b>Andre tiltak</b><br/>Risikoreduserende tiltak bør vurderes for en gjødseltank som er plassert tett opp mot bekk fra Tjørna.</p> <p>Anbefalt utvidelse (røde streker) av ugjødsla kantsoner (grønne streker) langs Bergebekken</p> |

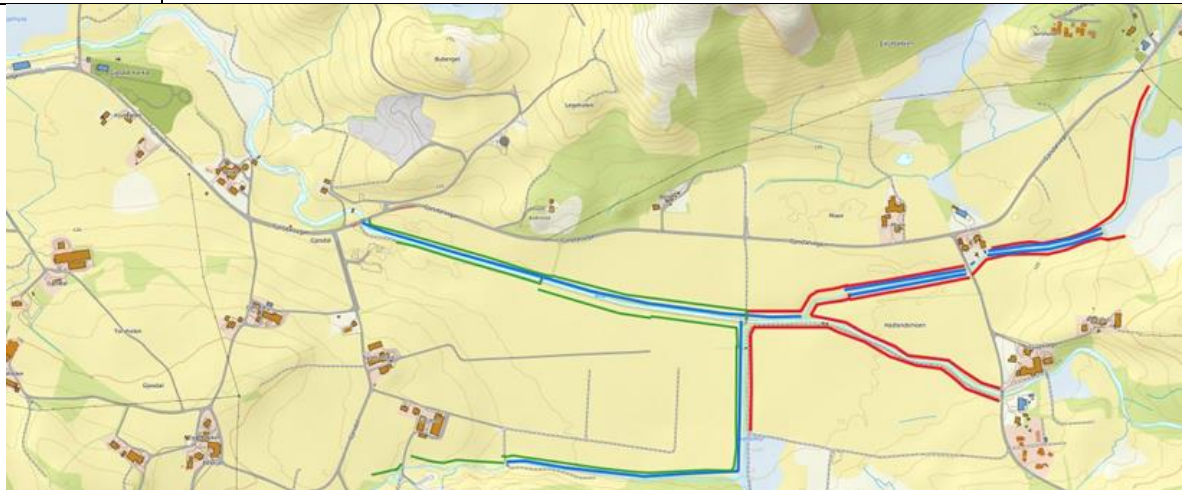
Anbefalt utvidelse av ugjødsla kantsoner (røde streker) langs Gjesdalbekken. Grønne streker viser strekninger som fikk støtte til tiltaket i 2018. Strekninger det kantsonen bør utbedres er vist med blå strek.

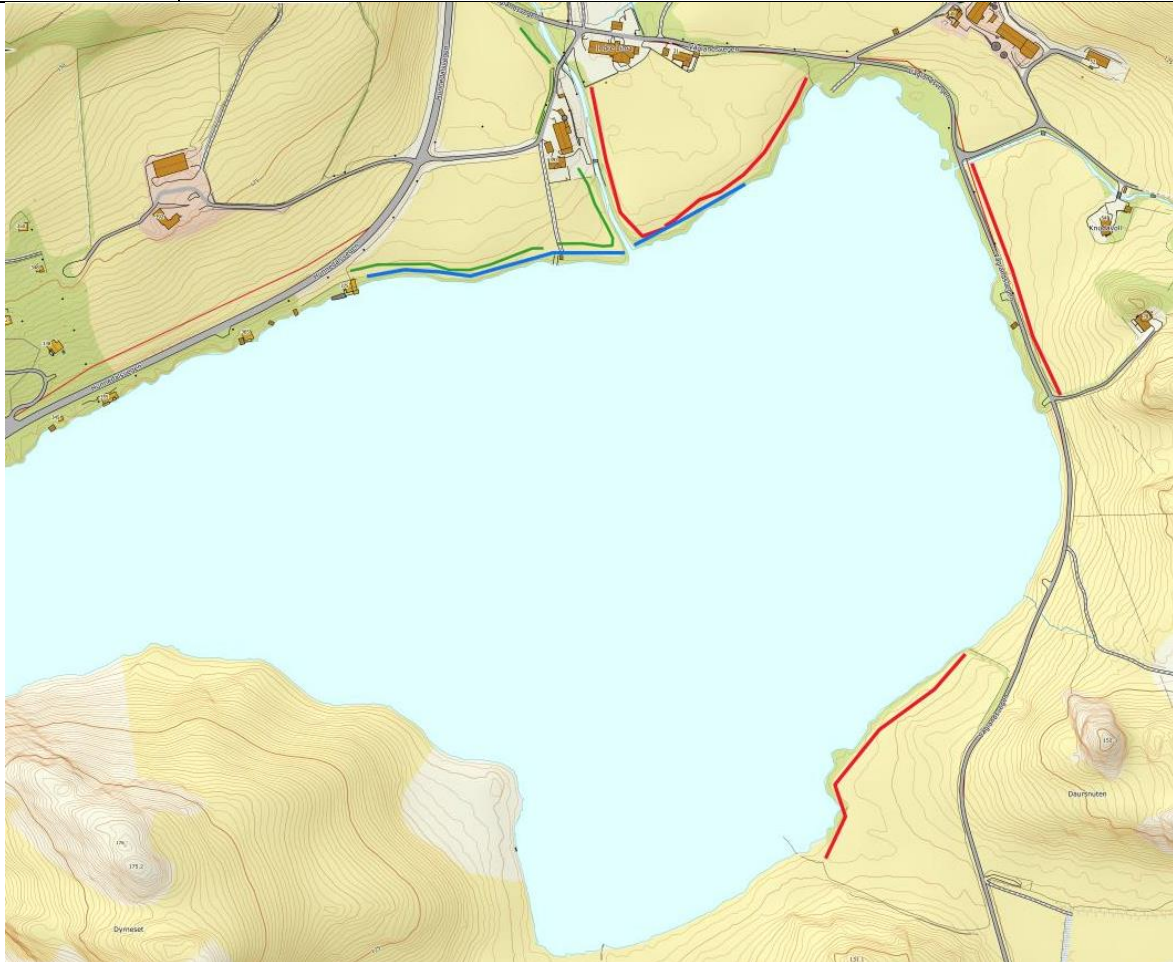
Anbefalt utvidelse av ugjødsla kantsoner (røde streker) i Limavatnet ved utløp Vaskehølen. Strekninger der kantsone må etableres er vist med blå strek. Strekninger som fikk støtte til ugjødsla kantsone i 2018 er vist med grønne streker.

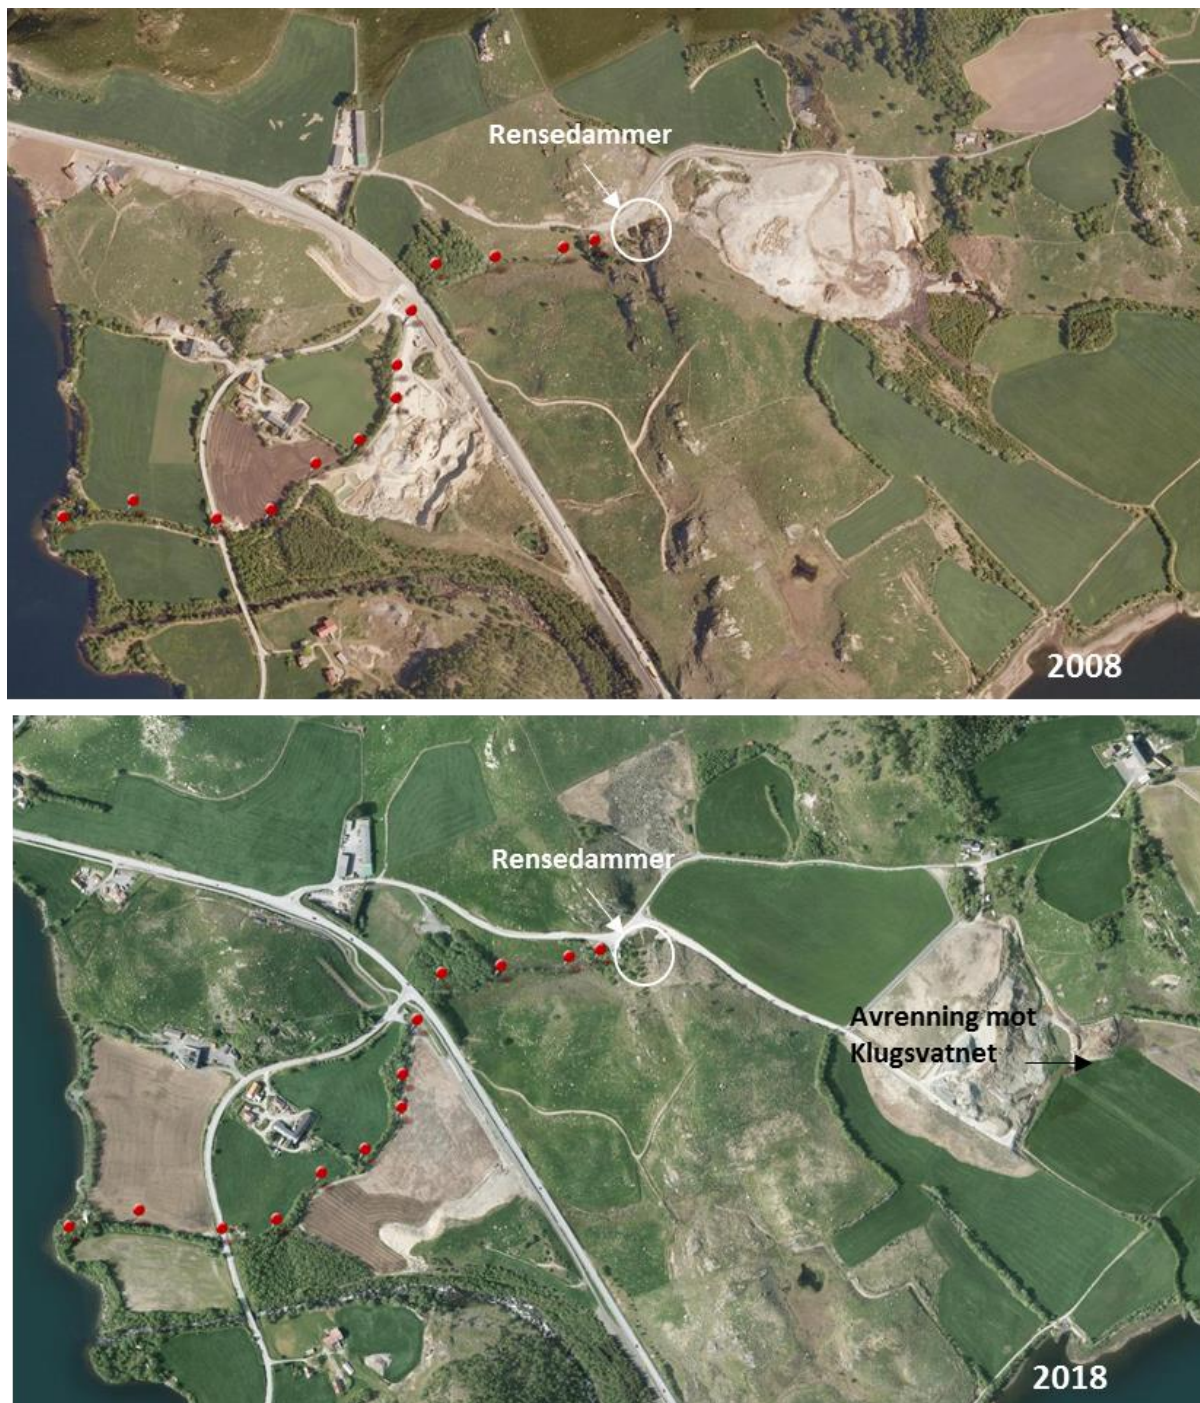
Figur 8.3. Arealbruksendringer i nedbørfeltet til Kleivabekken. To større deponi-/ uttaksområder har i senere år blitt tilbakeført til fulldyrka mark. Deponiområdet som er i drift i dag har avrenning mot Klugsvatnet. Bekkeløpet er markert med røde prikker.

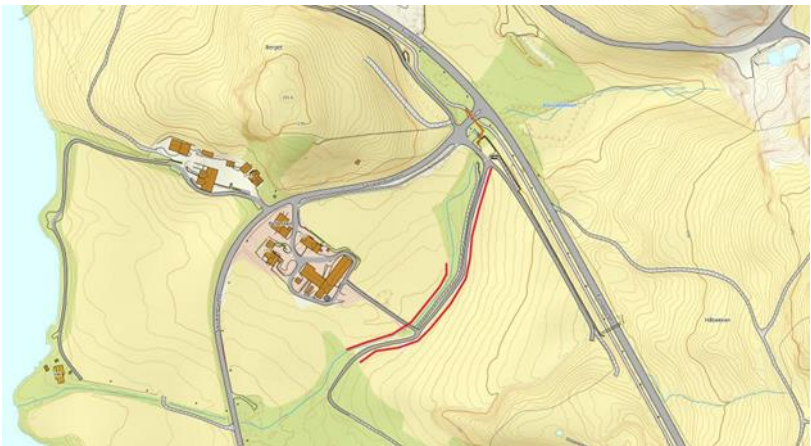
| Type | Beskrivelse |
|---|---|
| <b>Frivillige tiltak i landbruket</b> | <p><b>Landbrukstiltak i nedslagsfeltene til bekk fra Skotjørn og Kleivabekken (Prioritet 1)</b></p> <p>Det anbefales at det oppfordres til frivillige tiltak i landbruket i nedslagsfeltet til Skotjørn med utløpsbekk og Kleivabekken. Langs Kleivabekken bør det etableres ugjødsle kantsoner som vist i figuren nedenfor.</p> <p><i>Forslag til etablering ugjødsle kantsoner langs Kleivabekken (røde streker)</i></p> |

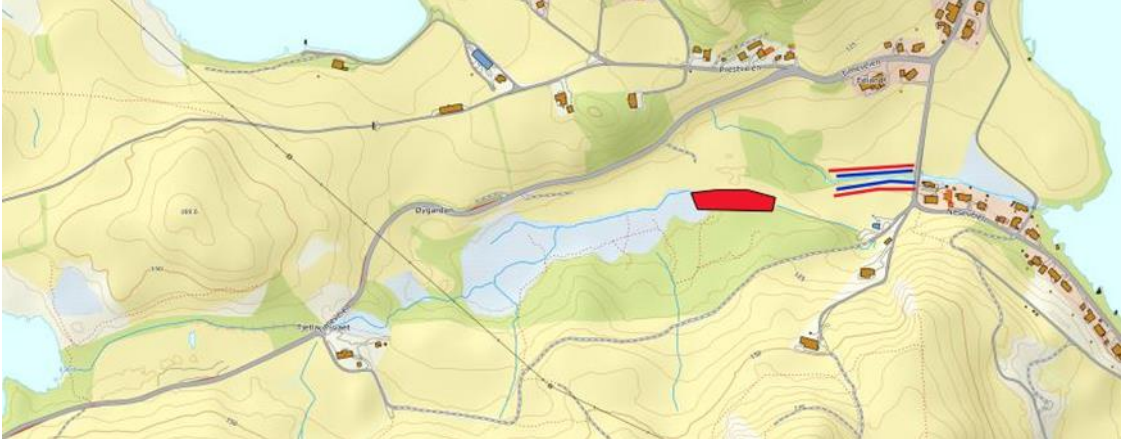
| <p>Forslag til lokalisering av rensedam i bekk fra Skjotjørn (markert med rødt). Strekning der bedre kantsone (blå strek) og ugjødsel kantsone (rød strek) bør etableres er også vist.</p> | |

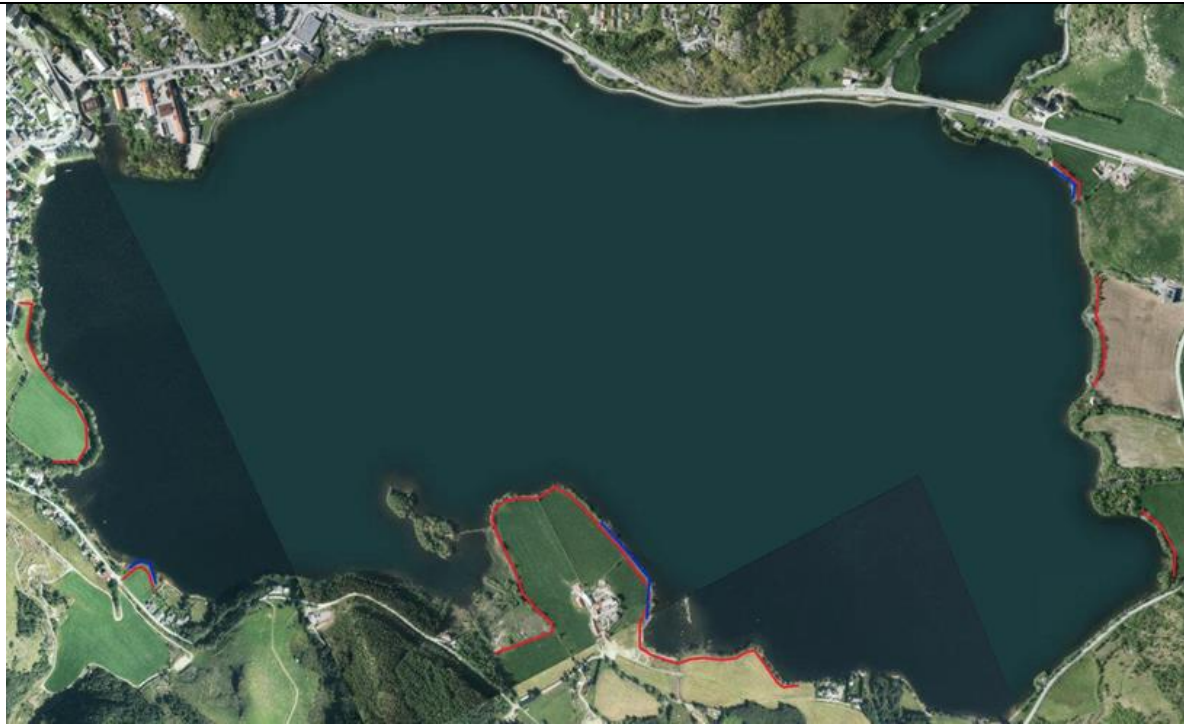
*Strekninger der naturlig kantsone bør etableres/utbedres (blå streker) og anbefalte strekninger for ugjødsel kantsone (røde streker) lang Edlandsvatnet.*

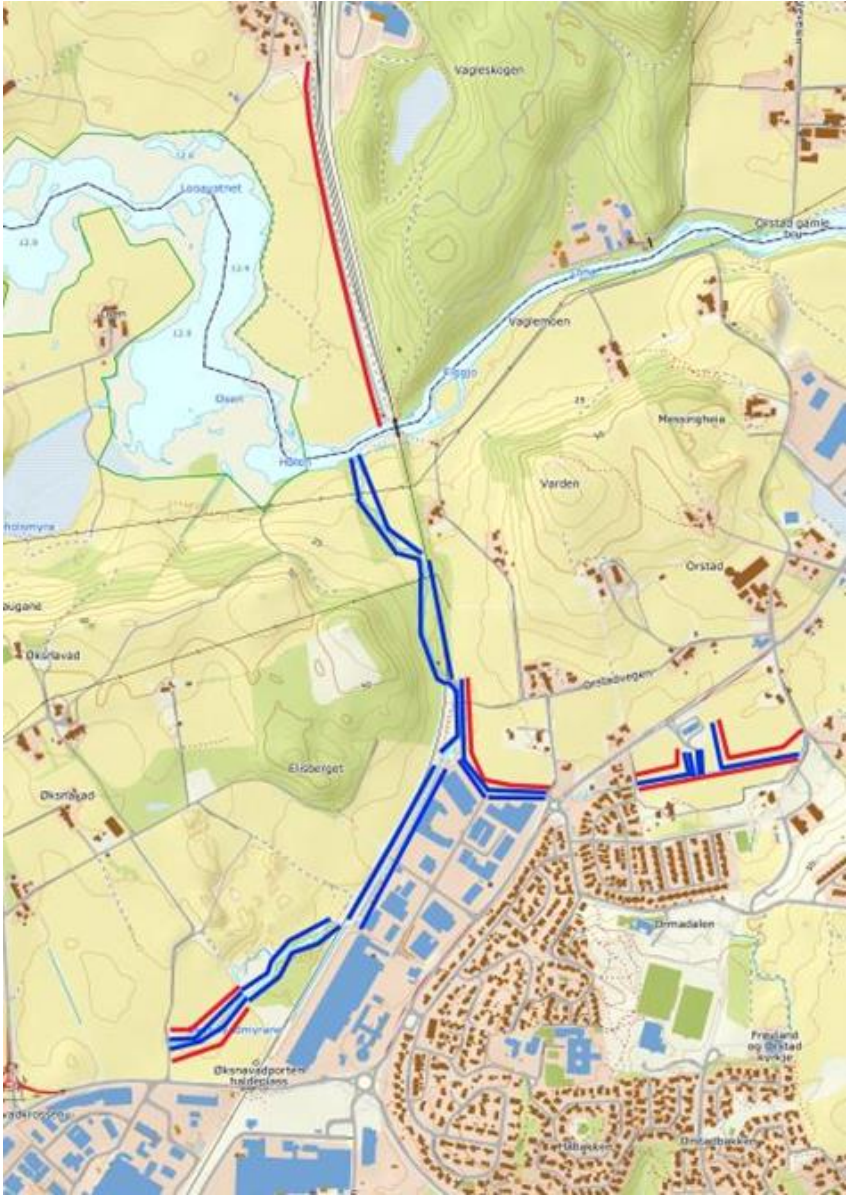
| Type | Beskrivelse |
|---|---|
| <b>Frivillige tiltak i landbruket</b> | <p><b>Landbrukstiltak langs Skjævelandskanalen og bekk fra Orstad</b></p> <p>Det anbefales at det oppfordres til å søke om støtte til frivillige tiltak, framfor alt i nedslagsfeltet til Skjævelandskanalen og Orstadbekken. Tiltaket ugjødsla kantsoner langs fulldyrka mark anbefales langs strekninger markert med rødt i bildet nedenfor. Videre anbefales at kantvegetasjonen forbedres langs store deler av bekk fra Orstad. Det er også behov for å forbedre kantsonen langs vestsiden av Skjævelandskanalen, fortrinnsvis i forbindelse med restaurering bekken (se tab 8.9).</p> <p><i>Strekninger aktuelle for tiltaket ugjødsla kantsone (røde streker) langs Skjævelandskanalen (nord) og Orstadbekken (sør). Behov for utbedring av kantsoner er vist med blå strek.</i></p> |

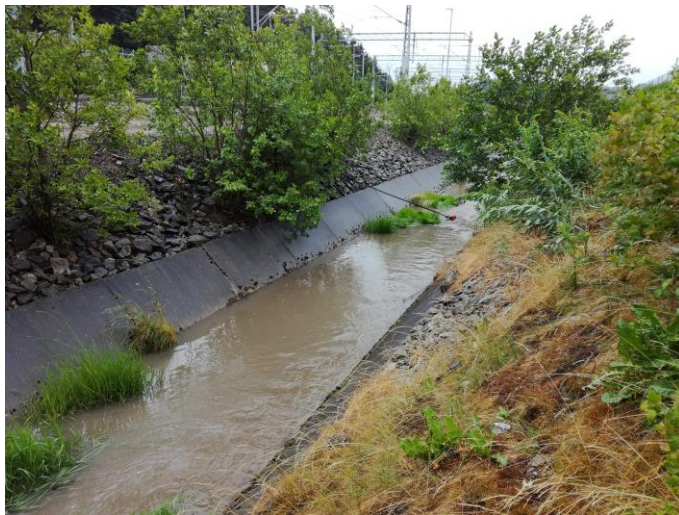
Nedre del av Skjævelandskanalen

Bekken har stort potensial (rette strømforhold og helning) til å bli en fin gytebekk for aure, og da særlig i nedre del. Restaurering i nedre del av bekken (ca. 1,5 m x 760 m) for å lage et egnet habitat for fisk forutsetter at tiltak iverksettes for å stanse avrenning fra midtre og øvre del.

Elveløpet bør restaureres ved å fjerne betongplater, lage variasjon i bredde og dybde og legge ut elvestein og gytegrus. Bekkekanter bør plantes til med trær og busker for mer skjul. Tiltakene må utføres fra den fulldyrka marka på vestsiden, og unngå konflikt med jernbanelinjen.

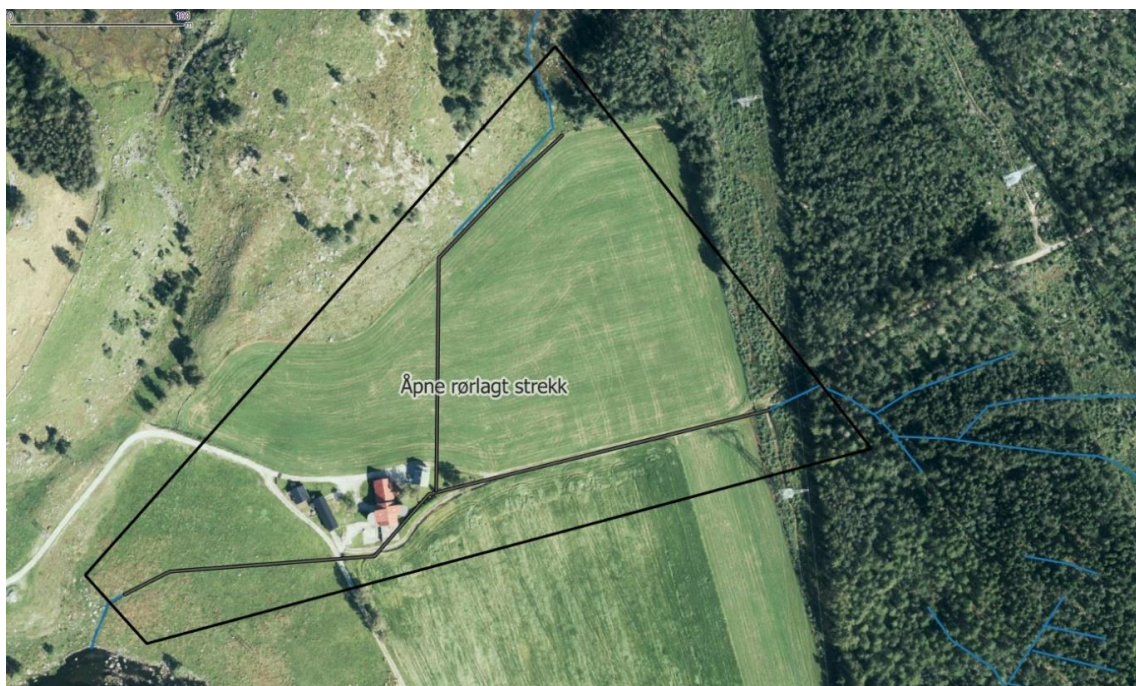
Det er den rørlagte delen som går langs anleggsveien mot skogen i øst som anses som mest aktuell å åpne opp for å legge til rette for aure. Omtrentlig trasé for rørlagt strekk er vist med grå linje. Alternativt kan det lages et nytt elveløp ned langs den fulldyrka marka og skogen

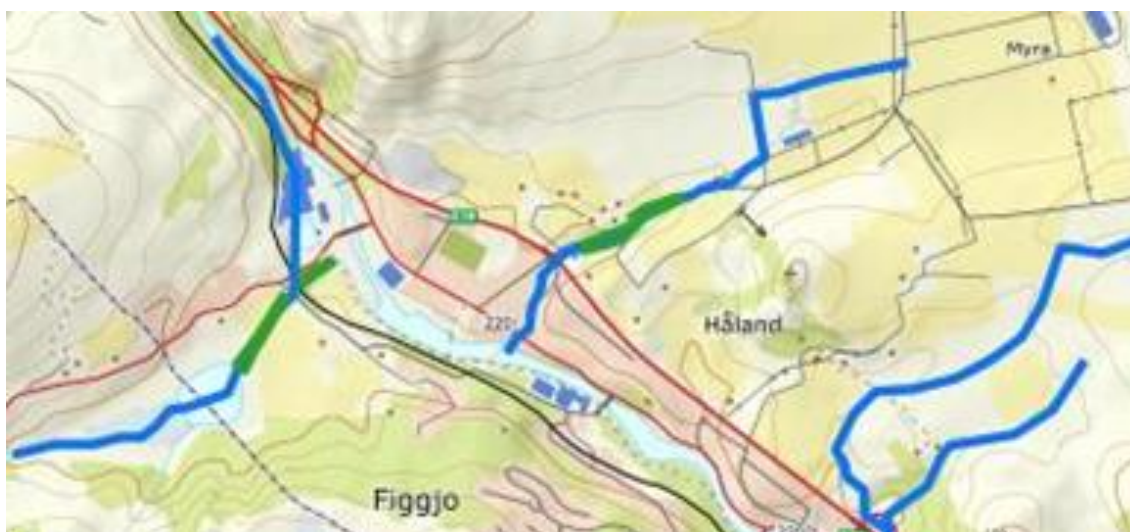
Strekninger hvor bedre kantsoner bør etableres er markert med grønne streker

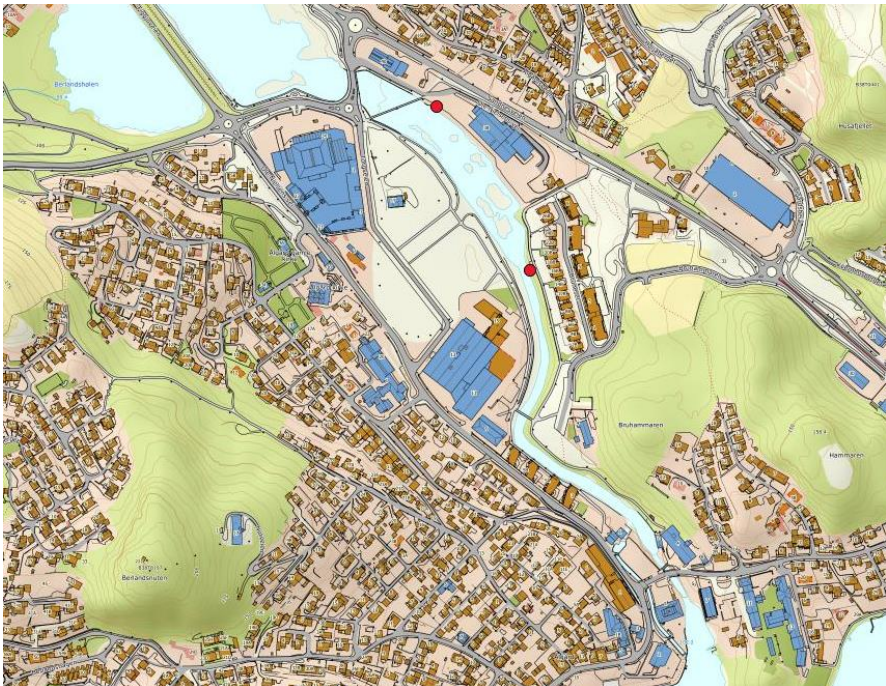
| Type | Beskrivelse |
|---|---|
| <b>Stans/reducer utslipp</b> | <p><b>Stans punktutslipp på Ålgård</b></p> <p>To direkteutslipp til øvre del av Figgjo ble registrert i forbindelse med kartlegging av gyteområder (Skoglund &amp; Wiers 2014). Det ene tilfører finstoff, trolig fra utbyggingsaktiviteter, og i det andre ble det konstatert organisk forurensning. Det bør gjøres tiltak for å stanse begge utslippene. Utslippspunktene er vist på kart nedenfor.</p> <p><i>Punktutslipp på Ålgård (røde prikker). Ved det nordlige utslippet tilføres finsediment, ved det sørlig organisk forurensning</i></p> |

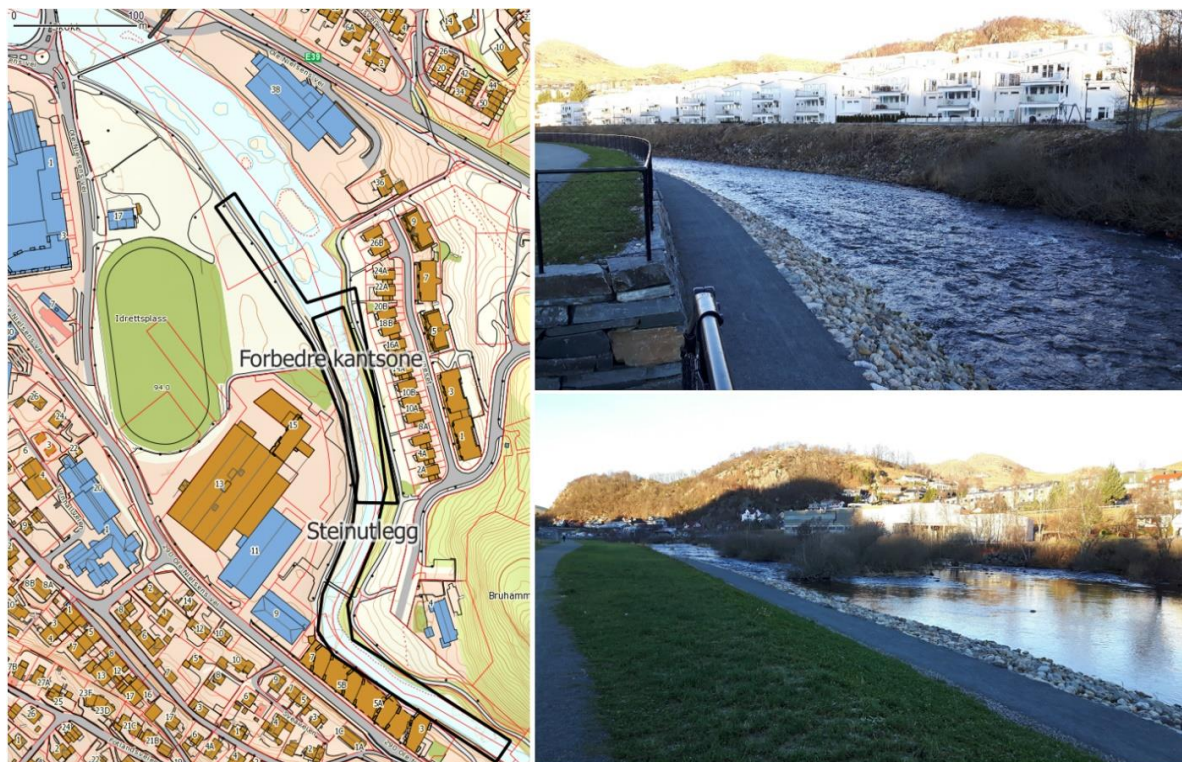
Områder i Figgjo på Ålgård der kantsone og hydraulisk variasjon bør forbedres

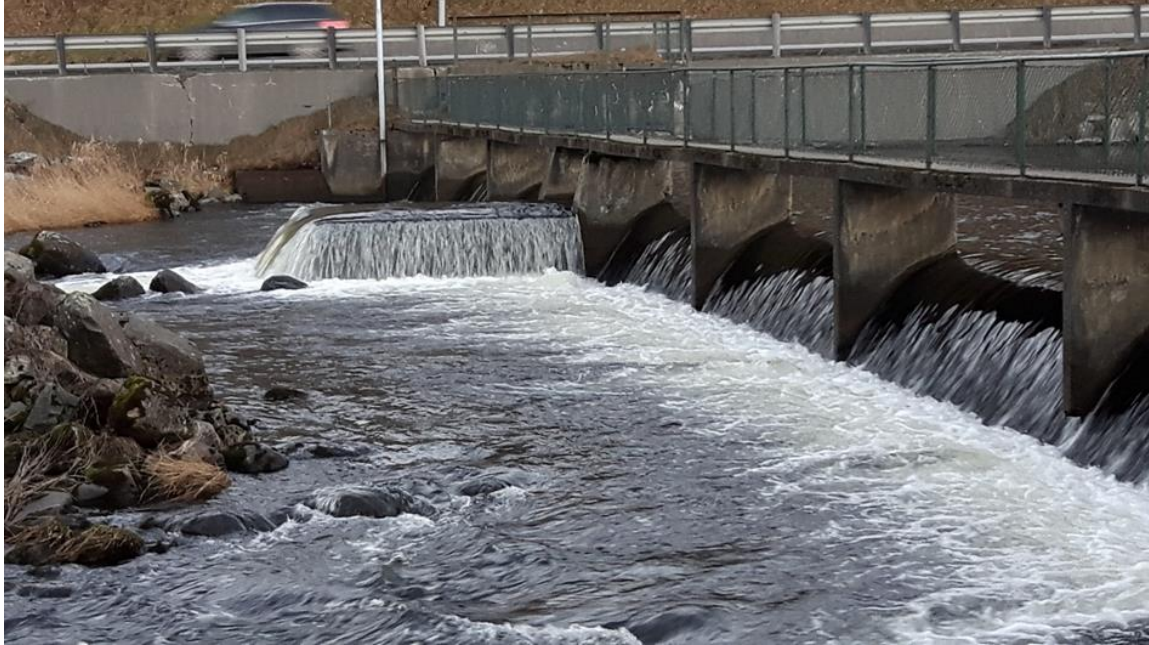
Enkle tiltak i forlengelsen av terskelen kan gjøre denne passerbar for mindre fisk. Alternativ 1 er å sage en fordypning i betongen i terskelens hovedløp. Alternativ 2 er å i tillegg støpe en kulpetrapp i utstikkeren.

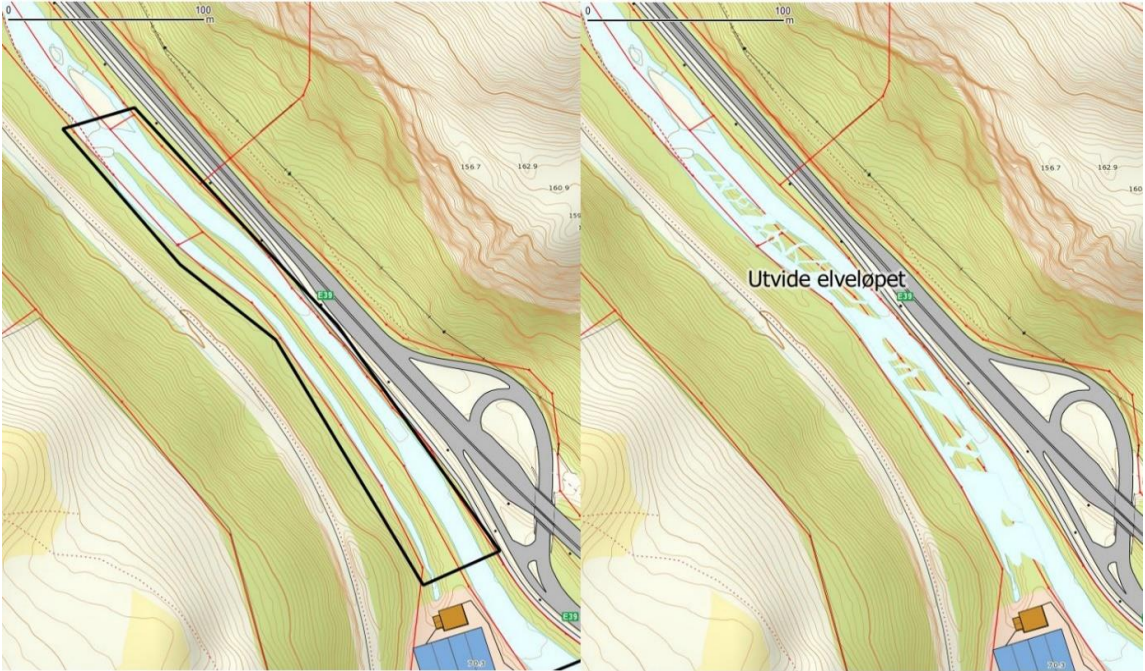
| Type | Beskrivelse |
|---|---|
| <p>Kanalen nedenfor Figgjo fajanse i dag (t.v) og etter tiltak (t.h.)</p> | |

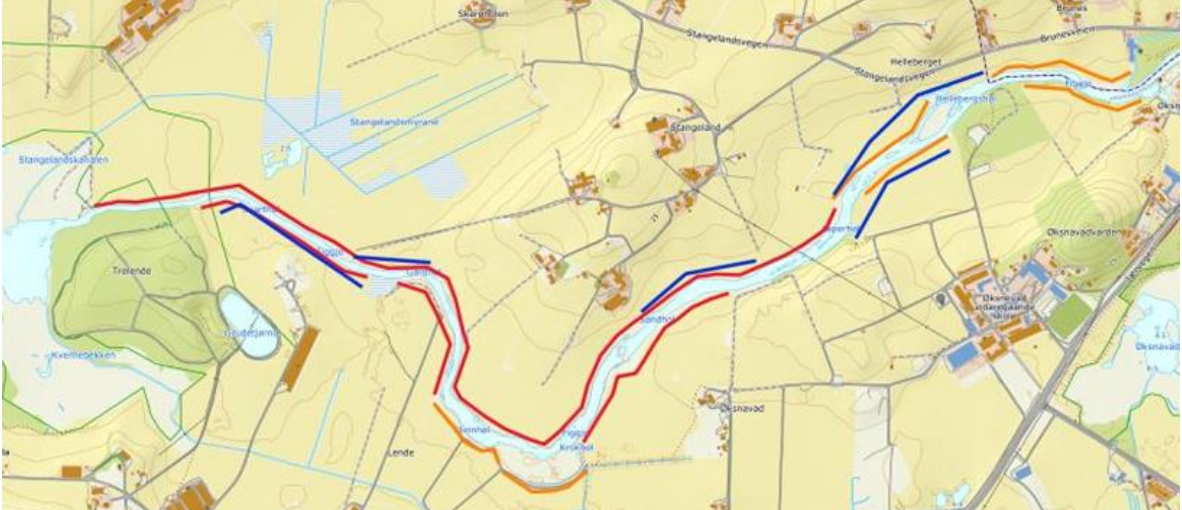
| Type | Beskrivelse |
|---|---|
| <p>Forslag til utvidelse av ugjødsla kantsone langs Figgjo (røde streker). Oransje streker viser strekninger hvor dette praktiseres i dag. Blå streker viser områder hvor kantsonen bør forbedres og vokste fritt i en 5-meters sone langs elva.</p> | |

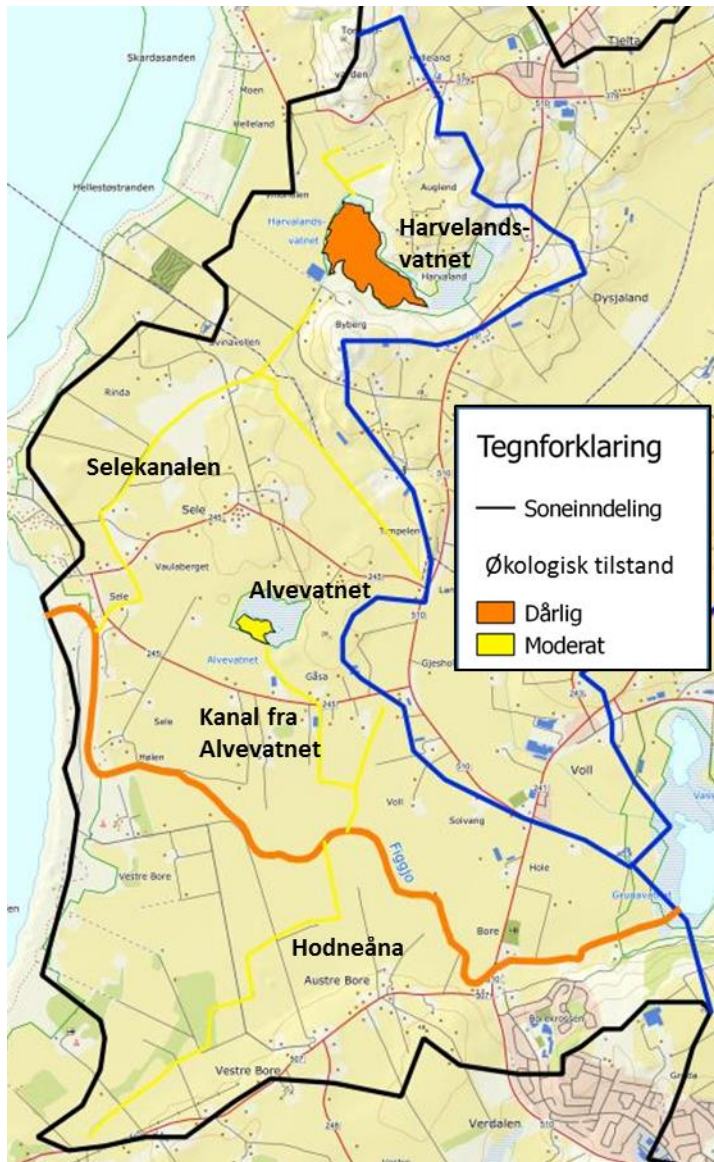
Delfeltet inkluderer fire vannforekomster. Dette er Figgjo fra Grudavatnet til utløpet i sjøen ved Bore, innløpsbekker til Figgjo (Selekanalen, kanal fra Alvevatnet og Hodneåna) samt innsjøene Harvalandsvatnet og Alvevatnet (fig. 11.1). Alle bekkene er sterkt preget av fysiske endringer, og er definert som SMVF (sterkt modifiserte vannforekomster).

Figur 11.1. Vannforekomster i Delfelt F6, Figgjo nedre del

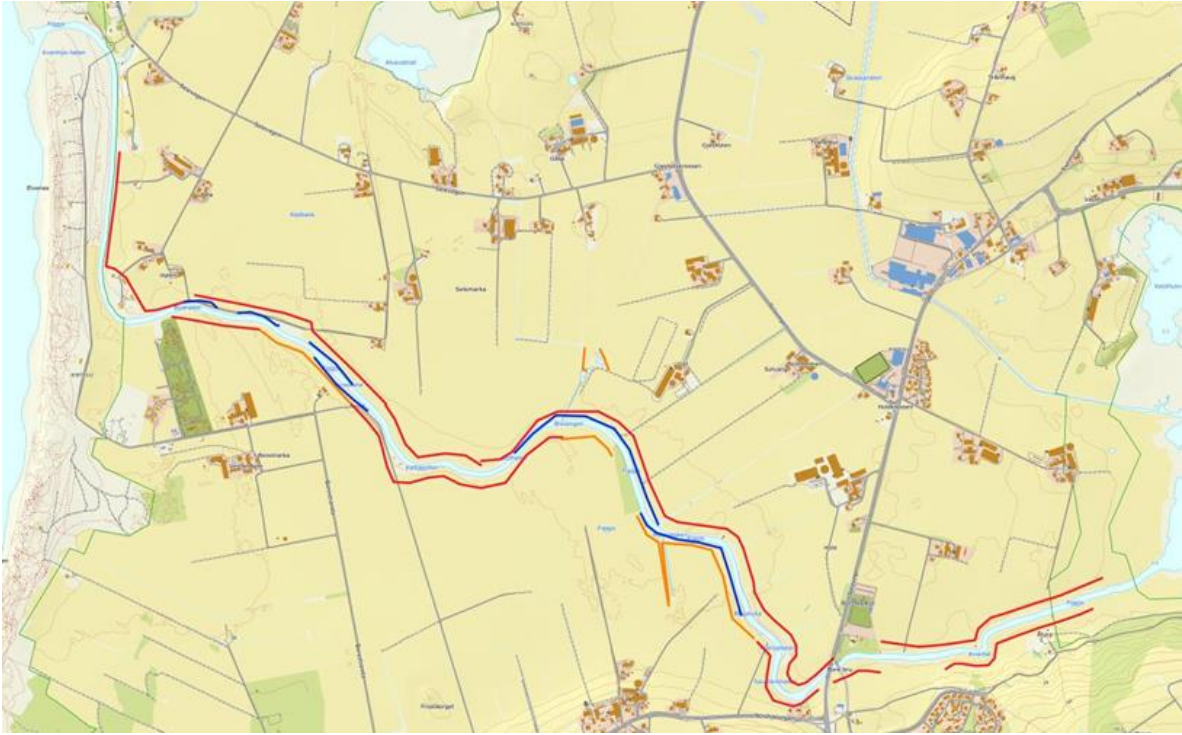
| Type | Beskrivelse |
|---|---|
| <b>Frivillige tiltak i landbruket</b> | <p><b>Ugjødsla kantsoner (Prioritet 1)</b></p> <p>Miljøvennlig gjødselspredning praktiseres på ca. en fjerdedel av fulldyrka mark på nordsiden av elva og på enkelte arealer på sørsiden (basert på tildelt RMP-støtte i 2018). Det er etablert ugjødsla kantsoner langs deler av Figgjo. Det anbefales at dette etableres langs hele strekningen som vist i figuren nedenfor.</p> <p>Forslag til etablering av ugjødsla kanstene langs Figgjo (røde streker). Oransje streker viser strekninger hvor dette ble gitt RMP-støtte i 2018. Blå streker viser strekninger der kantsonen bør utbedres for å redusere erosjon.</p> |

| Type | Beskrivelse |
|---|---|
| <b>Bedre kantsonen</b> | <p><b>Utbedring av naturlig kantsoner (Prioritet 1)</b></p> <p>Elvekantene er bratte, og flere plasser graver elva seg inn på fulldyrka areal med det resultatet at kantvegetasjonen forsvinner. Kantsonen utgjøres stort sett av gras. Det bør planteres inn stedsne løvtrær og busker som bedre vil motvirke denne typen erosjon. Det kan ikke utelukkes at mer skygge over elva i viss grad kan motvirke de store bestandene av flotagras. Det viktigste områdene for etablering av bedre kantsoner framkommer av figuren ovenfor. Noe steinsetting på de mest utsatte stedene bør vurderes i samråd med NVE.</p> |

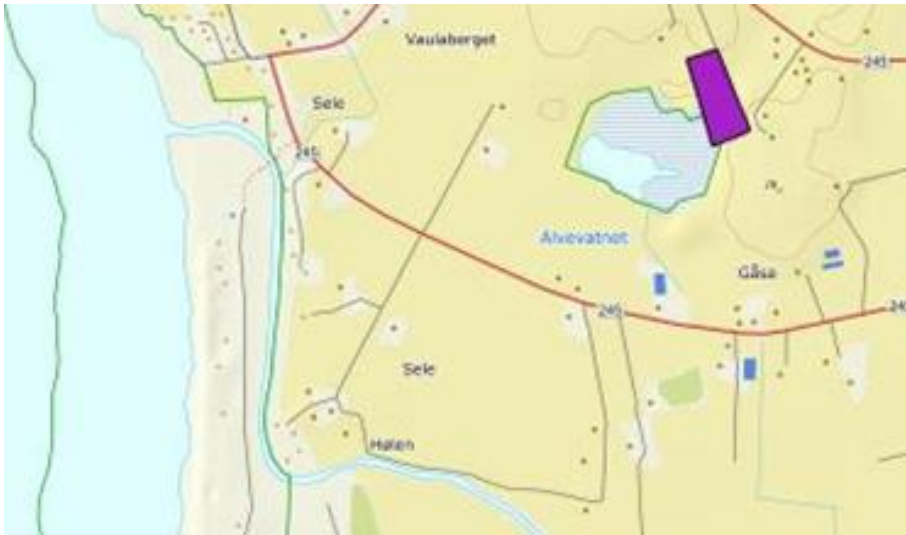
Figur 11.2. Areal med mistanke om grunnforurensning ved Alvevatnet (lilla flate)

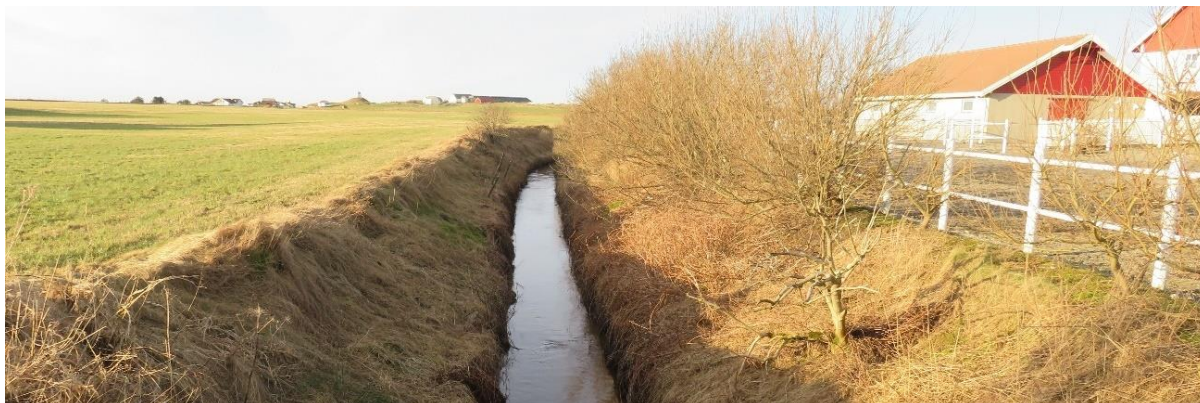
Figur 11.3 Selekanalen har redusert kantsone. Foto: Sina Thu Randulff.

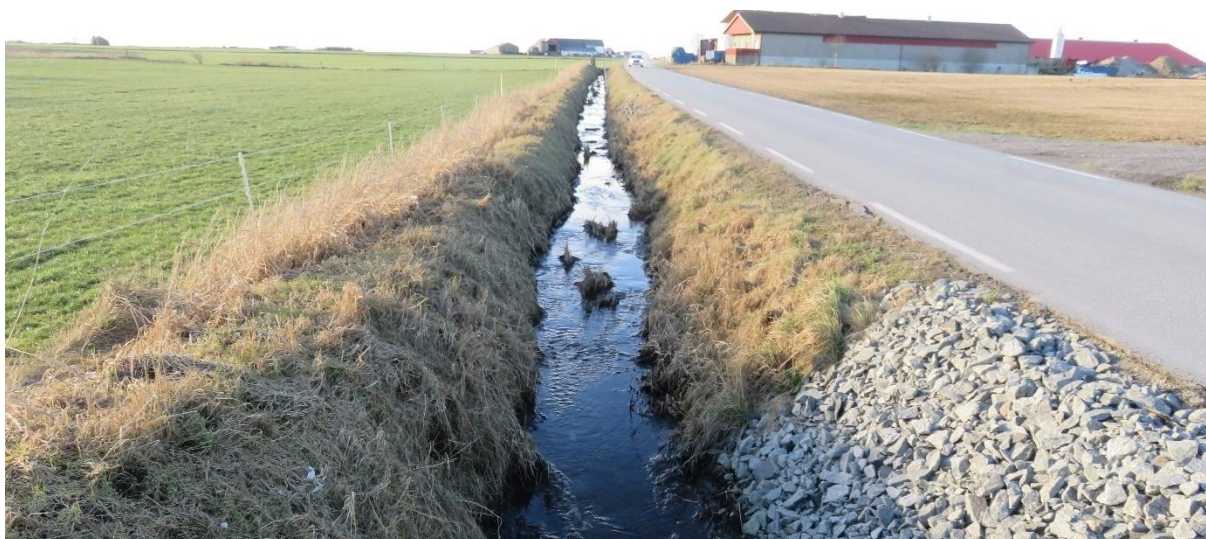
Figur 11.4. Kanalen fra Alvevannet mangler effektiv kantsone i et løp preget av mye næringsavrenning. Foto: Sina Thu Randulff.

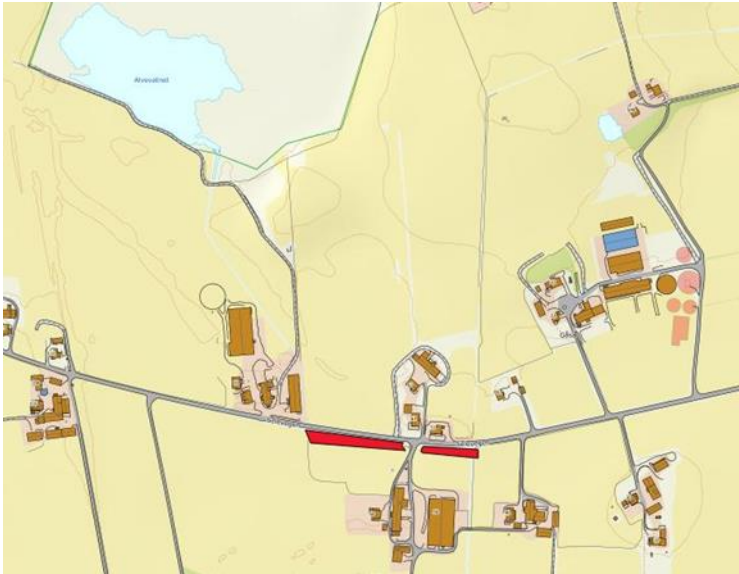
| Type | Beskrivelse |
|---|---|
| <b>Frivillige landbrukstiltak,</b> | <p><b>Ugjødsla kantsoner, rensedam (Prioritet 1)</b></p> <p>Etablering av ugjødsla kantsoner langs fulldyrka mark langs alle åpne kanalstrekninger. Det bør etableres en rensedam i øvre del av kanal fra Alvevatnet. Avrenning fra en plansilo i området bør også stanses.</p> <p>Tiltakene er vist i figurer nedenfor.</p> <p><b>Andre tiltak</b></p> <p>Risikoreduserende tiltak bør vurderes for gjødseltanker som er plassert tett opp utløpsbekk fra Harvelandsvatnet og plansilo som ligger tett opp mot bekk ved Svinavollen.</p> <p><i>Forslag til plassering av rensedam i øvre del av kanal fra Alvevatnet (røde flater)</i></p> |
